ผลการดำเนินการตามมาตรการป้องกันและแก้ไขผลกระทบสิ่งแวดล้อมและ  
มาตรการตรวจสอบผลกระทบสิ่งแวดล้อม

รายงานผลการปฏิบัติตามมาตรการป้องกันและแก้ไขผลกระทบสิ่งแวดล้อมและมาตรการติดตามตรวจสอบคุณภาพสิ่งแวดล้อม

โครงการ โรงแรม อีป อินน์ ภูเก็ต โอเลต์ทาวน์

ระยะดำเนินการ ระหว่างเดือน มกราคม – มิถุนายน 2566

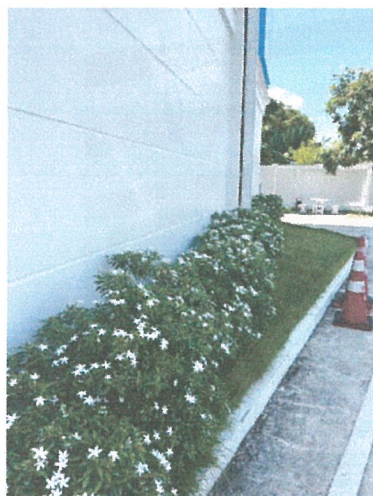
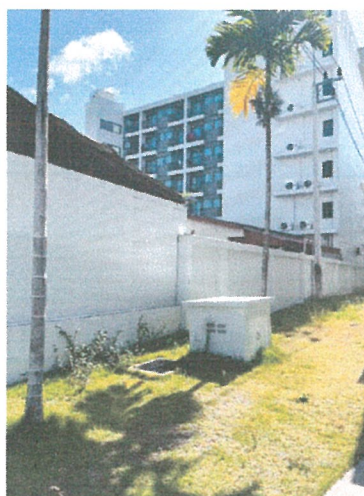
รูปภาพที่ 2.1 พื้นที่สีเขียวภายในโครงการ

มาตรการป้องกันและแก้ไขผลกระทบสิ่งแวดล้อม	ผลการปฏิบัติตามมาตรการป้องกันและแก้ไขผลกระทบสิ่งแวดล้อม ช่วงดำเนินการ	ปัญหา อุปสรรค ที่ไม่สามารถปฏิบัติตามมาตรการและแนวทางแก้ไข	อ้างอิง
<b>1.2 คุณภาพอากาศ</b> (1) ติดป้ายให้ผู้พักอาศัยดับเครื่องยนต์ในกรณีที่ไม่มีการขับเคลื่อน เช่น กรณีที่จอดรถผู้พักอาศัยคนอื่น และลดความเร็วของยานพาหนะภายในโครงการเพื่อลดปัญหาเรื่องฝุ่นฟุ้งกระจาย (2) จัดพื้นที่สีเขียวโดยรอบพื้นที่โครงการ รวมทั้งดูแลรักษาและเพิ่มพื้นที่สีเขียวบริเวณพื้นที่ว่าง เพื่อให้ช่วยดูดซับมลสารที่เกิดจากยานพาหนะที่เข้ามาในพื้นที่โครงการ (3) จำกัดความเร็วของรถภายในโครงการ เพื่อป้องกันการฟุ้งกระจายของฝุ่นบริเวณผิวถนน โดยติดป้ายจำกัดความเร็ว	- ทางโครงการได้มีการประชาสัมพันธ์ให้กับผู้พักอาศัยโดยมีการติดป้ายดับเครื่องยนต์ไว้บริเวณพื้นที่จอดรถ - ทางโครงการมีการจัดพื้นที่สีเขียวไว้ตามมาตรการและมีการจัดจ้างคนสวนคอยดูแลต้นไม้ให้สวยงามอยู่เสมอ - โครงการมีการควบคุมความเร็วของรถ โดยมีการติดป้ายจำกัดความเร็วรถ 30 กิโลเมตร/ชั่วโมง ไว้ในบริเวณพื้นที่โครงการ	-  -  -	รูปภาพที่ 2.13 ป้ายดับเครื่องยนต์ รูปภาพที่ 2.11 พื้นที่สำหรับจอดรถ รูปภาพที่ 2.1 พื้นที่สีเขียวของโครงการ รูปภาพที่ 2.14 ป้ายจำกัดความเร็ว 30 กิโลเมตร/ชั่วโมง

<b>1.3 เสียงและความสั่นสะเทือน</b> (1) จำกัดความเร็วของรถยนต์ภายในพื้นที่โครงการให้ไม่เกิน 30 กิโลเมตร/ชั่วโมง (2) ทำป้ายประชาสัมพันธ์ให้ดับเครื่องยนต์เมื่อจอดรถ (3) ปลุกต้นไม้ยืนต้นเป็นรั้วกันเสียงโดยรอบโครงการ	- โครงการได้ปฏิบัติตามมาตรการ พบว่าภายในโครงการมีการติดตั้งป้ายกำหนดให้ใช้ใช้ความเร็วไม่เกิน 30 กิโลเมตร/ชั่วโมง ที่มองเห็นชัดเจน - โครงการมีการติดป้ายรณรงค์ให้ดับเครื่องยนต์ไว้บริเวณพื้นที่จอดรถของโครงการ - โครงการได้มีการปลูกไม้ยืนต้นไว้และมีรั้วกำแพงกันรอบโครงการ	-  -  -	รูปภาพที่ 2.14 ป้ายจำกัดความเร็ว 30 กิโลเมตร/ชั่วโมง รูปภาพที่ 2.13 ป้ายดับเครื่องยนต์ รูปภาพที่ 2.1 พื้นที่สีเขียวของโครงการ

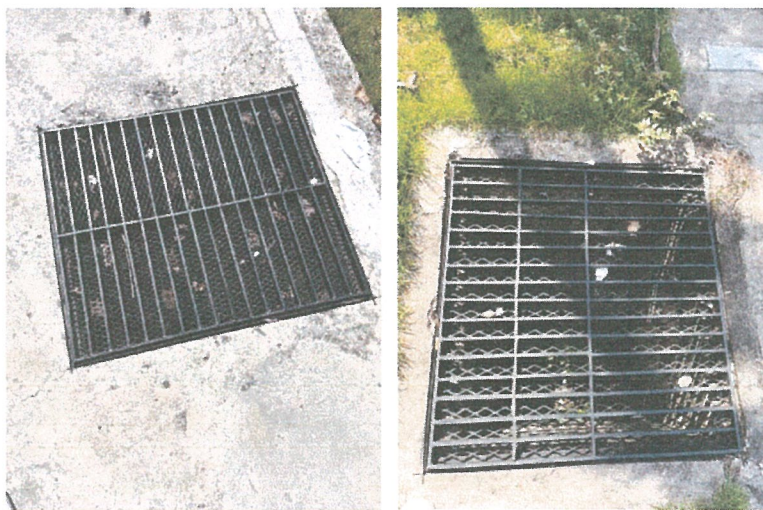
รูปภาพที่ 2.6 ตะแกรงดักขยะ และรางระบายน้ำ

มาตรการป้องกันและแก้ไขผลกระทบสิ่งแวดล้อม	ผลการปฏิบัติตามมาตรการป้องกันและแก้ไขผลกระทบสิ่งแวดล้อม ช่วงดำเนินการ	ปัญหา อุปสรรค ที่ไม่สามารถปฏิบัติตามมาตรการและแนวทางแก้ไข	อ้างอิง
<p>3.4 การระบายน้ำและป้องกันน้ำท่วม (ต่อ)</p> <p>(1) จัดให้มีบ่อหน่วงน้ำ จำนวน 1 บ่อ ปริมาตร 50 ลูกบาศก์เมตร เพื่อชะลอการไหลของน้ำส่วนเกิน และเพื่อหน่วงน้ำฝนส่วนเกินก่อนระบายนอกพื้นที่โครงการ</p> <p>(2) ควบคุมอัตราการไหลแบบท่อขนาดเส้นผ่านศูนย์กลาง 150 มิลลิเมตร และในกรณีฉุกเฉินโครงการมีเครื่องสูบน้ำสำรอง ซึ่งสามารถควบคุมอัตราการไหลของน้ำให้มีค่าอัตราการระบายเท่ากับก่อนพัฒนาโครงการ</p> <p>(3) ชุดลอกตะกอนในท่อระบายน้ำ รวมถึงบ่อพักน้ำอย่างสม่ำเสมอ เพื่อให้การระบายน้ำในพื้นที่โครงการมีประสิทธิภาพตลอดเวลา</p> <p>(4) ออกแบบให้มีบ่อพักน้ำ และติดตั้งตะแกรงดักมูลฝอยบริเวณจุดระบายน้ำออกจากท่อระบายน้ำของโครงการ</p> <p>(5) จัดเจ้าหน้าที่คอยตรวจสอบดูแลรวบรวมระบบระบายน้ำของโครงการเป็นประจำ โดยเฉพาะช่วงฤดูฝน หากพบว่าชำรุดต้องแก้ไขทันที</p>	<p>- ทางโครงการได้จัดให้มีบ่อหน่วงน้ำติดตั้งตั้งแต่ระยะก่อสร้างโครงการ</p> <p>- ทางโครงการมีเครื่องสูบน้ำ และมีเจ้าหน้าที่คอยดูแลหากเกิดการระบายน้ำไม่ทัน</p> <p>- ทางโครงการจะมีเจ้าหน้าที่คอยตรวจสอบท่อระบายน้ำอยู่เสมอ หากมีตะกอนสะสมอยู่จำนวนมากจะทำการชุดลอกตามความเหมาะสมของหน้างาน</p> <p>- ทางโครงการมีการติดตั้งตะแกรงดักขยะมูลฝอยในบ่อดักขยะ โดยมีเจ้าหน้าที่คอยดูแลและเก็บมูลฝอยออกจากบ่อดักน้ำทุกสัปดาห์ ตลอดระยะเวลาดำเนินการ</p> <p>- โครงการได้ปฏิบัติตามมาตรการ โดยมีเจ้าหน้าที่คอยตรวจสอบดูแลท่อระบายน้ำภายในโครงการให้สามารถระบายน้ำได้ตลอดระยะเวลาดำเนินการ</p>	<p>-</p> <p>-</p> <p>-</p> <p>-</p> <p>-</p>	<p>-</p> <p>-</p> <p>รูปภาพที่ 2.33 การสูบน้ำตะกอน</p> <p>รูปภาพที่ 2.6 ตะแกรงดักขยะและรางระบายน้ำ</p> <p>-</p>

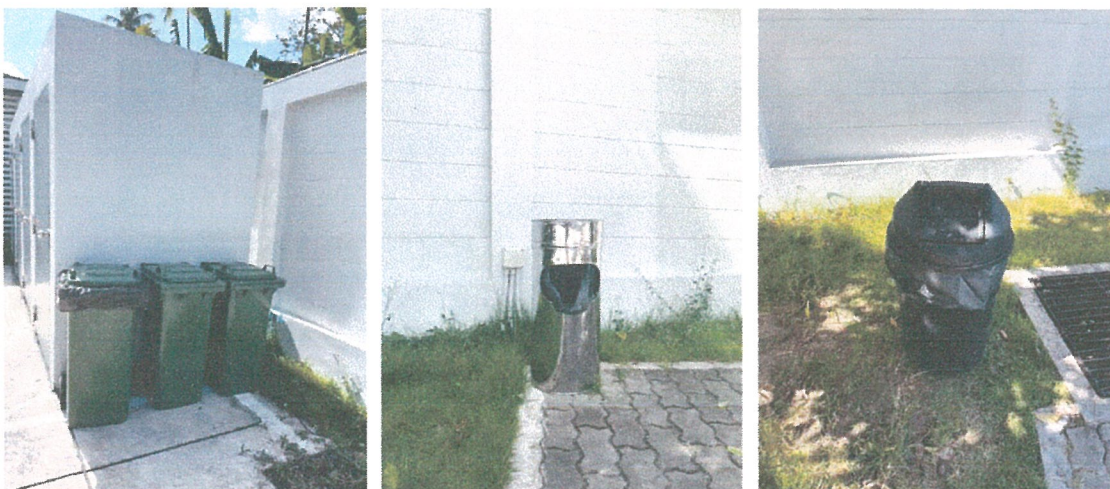
รูปภาพที่ 2.7 ถังขยะภายในโครงการ

มาตรการป้องกันและแก้ไขผลกระทบสิ่งแวดล้อม	ผลการปฏิบัติตามมาตรการป้องกันและแก้ไขผลกระทบสิ่งแวดล้อม ช่วงดำเนินการ	ปัญหา อุปสรรค ที่ไม่สามารถปฏิบัติตามมาตรการและแนวทางแก้ไข	อ้างอิง
<p>3.6 การจัดการขยะมูลฝอย</p> <p>(1) อาคารพักขยะรวมของโครงการ ซึ่งตั้งอยู่บริเวณด้านทิศตะวันออกของโครงการ สามารถเข้าเก็บขนได้อย่างสะดวก ไม่กีดขวางการจราจร และไม่รบกวนผู้พักอาศัยภายในโครงการ</p> <p>(2) จัดให้ถังรองรับขยะมูลฝอยไว้ในทุกห้องพักขนาด 10 ลิตร จำนวน 1 ถัง/ห้อง สำหรับในส่วนโถงต้อนรับและที่พักคอย จัดให้มีถังขยะย่อยขนาด 50 ลิตร จำนวน 4 ถัง แยกเป็นมูลฝอยอินทรีย์ มูลฝอยทั่วไป มูลฝอยรีไซเคิล และมูลฝอยอันตราย และในท้องน้ำรวมจะจัดให้มีถังขยะขนาด 10 ลิตร จำนวน 1 ถัง/ห้อง สำหรับแม่บ้าน จัดให้มีถังขยะขนาด 120 ลิตร จำนวน 2 ถัง/ห้อง แยกเป็นมูลฝอยอินทรีย์ และมูลฝอยทั่วไป</p> <p>(3) จัดให้มีอาคารพักขยะรวมของโครงการแบ่งออกเป็น 4 ห้อง ได้แก่ ห้องพักมูลฝอยอินทรีย์ ห้องพักมูลฝอยทั่วไป ห้องพักมูลฝอยรีไซเคิลและห้องพักมูลฝอยอันตราย ซึ่งมีขนาดพื้นที่ 1.68 ตารางเมตร/ห้อง โดยโครงการจะขอรับความอนุเคราะห์จากเทศบาลนครภูเก็ตดำเนินการเก็บขนขยะไปกำจัดต่อไป</p>	<p>- พบห้องพักขยะรวมของโครงการ ตั้งอยู่ในบริเวณที่ง่ายต่อการเข้าเก็บขนมูลฝอยสะดวก ไม่กีดขวางการจราจร และไม่รบกวนผู้พักอาศัยภายในโครงการ</p> <p>- ทางโครงการมีการวางถังรองรับมูลฝอยไว้ในห้องพัก โถงต้อนรับ ที่พักคอยขนาด 10 ลิตรและโดยรอบบริเวณพื้นที่โครงการ 50 ลิตร สำหรับห้องพักขยะจะเป็น 4 ห้อง แยกเป็นขยะแห้ง ขยะเปียก ขยะรีไซเคิล และขยะอันตราย มีถังรองรับมูลฝอยขนาด 120 ลิตร แยกประเภทวางบริเวณหน้าห้องพักขยะรวม มีแม่บ้านคอยรวบรวมมูลฝอยและตรวจสอบปริมาณการรองรับมูลฝอยของโครงการอยู่ตลอดเวลาที่เปิดดำเนินการ</p> <p>- โครงการมีห้องพักรวมมูลฝอยอยู่บริเวณด้านข้างอาคารของโครงการ ซึ่งแบ่งเป็นห้องพักมูลฝอย 4 ประเภท คือ แยกเป็นขยะแห้ง ขยะเปียก ขยะรีไซเคิล และขยะอันตราย ขนาด 1.68 ตรม./ห้อง สามารถรองรับมูลฝอยแต่ละประเภทในแต่ละวันที่เพียงพอ</p>	<p>-</p> <p>-</p> <p>-</p>	<p>รูปภาพที่ 2.8 ห้องพักขยะรวม</p> <p>รูปภาพที่ 2.7 ถังขยะภายในโครงการ รูปภาพที่ 2.8 ห้องพักขยะรวม</p> <p>รูปภาพที่ 2.8 ห้องพักขยะรวม</p>

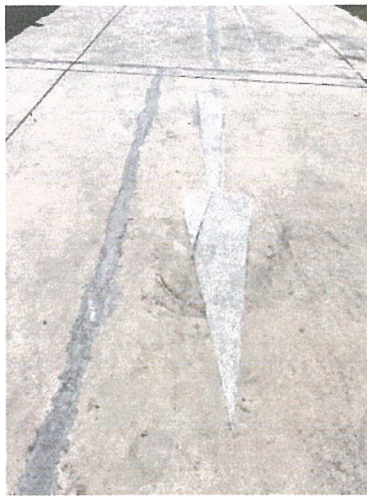
มาตรการป้องกันและแก้ไขผลกระทบสิ่งแวดล้อม	ผลการปฏิบัติตามมาตรการป้องกันและแก้ไขผลกระทบสิ่งแวดล้อม ช่วงดำเนินการ	ปัญหา อุปสรรค ที่ไม่สามารถปฏิบัติตามมาตรการและแนวทางแก้ไข	อ้างอิง
<b>3.2 การคมนาคมขนส่ง</b> (1) ติดตั้งป้ายโครงการ ลูกศรแสดงทิศทางบริเวณเข้า-ออกโครงการ ที่สามารถมองเห็นได้อย่างชัดเจน และในระยะทางที่จะชะลอได้ทันก่อนเข้าสู่โครงการได้อย่างปลอดภัย (2) ควบคุมการจราจรบริเวณทางเข้า-ออกพื้นที่โครงการ โดยจัดให้เจ้าหน้าที่รักษาความปลอดภัยคอยควบคุมดูแลและตรวจรถเข้า-ออกตลอดเวลา (3) จัดให้มีระบบไฟฟ้าส่องสว่าง บริเวณทางเข้า-ออกโครงการ และทางจราจรให้เพียงพอ (4) โครงการจัดให้มีที่จอดรถยนต์ จำนวน 38 คัน ซึ่งเป็นไปตามกฎกระทรวง ฉบับที่ 7 (พ.ศ.2517) และเพียงพอต่อผู้พักอาศัยและการใช้บริการต่างๆ เพื่อเป็นการป้องกันไม่ให้เกิดอุบัติเหตุในโครงการจอดรถกีดขวางการจราจร (5) ห้ามจอดรถทุกชนิดบริเวณทางเข้าออกโครงการบนถนนสาธารณะ และบริเวณไหล่ทางด้านหน้าโครงการ (6) จัดให้มีระบบการจราจรที่ปลอดภัย โดยติดตั้งป้ายแสดงทิศทางเดินรถเข้าออกภายในพื้นที่โครงการ (7) ติดตั้งป้ายจำกัดความเร็วภายในพื้นที่โครงการ	- พบโครงการมีการติดตั้งป้ายโครงการลูกศรแสดงทิศทางบริเวณเข้า-ออกโครงการ ซึ่งสามารถมองเห็นได้อย่างชัดเจน - ทางโครงการได้จัดเจ้าหน้าที่รักษาความปลอดภัย เพื่ออำนวยความสะดวกให้กับผู้พักอาศัย ตลอดจนดูแลความปลอดภัยผู้ที่สัญจรผ่านด้านหน้าทางเข้า-ออกโครงการ - บริเวณทางเข้า- ออก ของโครงการมีการติดตั้งไฟฟ้าส่องสว่างไว้ตามที่กำหนดในมาตรการ - โครงการจัดพื้นที่สำหรับจอดรถไว้ตามที่กำหนดในมาตรการ ซึ่งเพียงพอต่อปริมาณผู้พักอาศัย และมีเจ้าหน้าที่รักษาความปลอดภัยคอยอำนวยความสะดวกเรื่องการจราจรตลอดระยะเวลาที่เปิดดำเนินการ - บริเวณทางเข้า-ออกโครงการเป็นพื้นที่ห้ามจอด - ทางโครงการได้จัดป้ายสัญลักษณ์จราจร และป้ายบอกสถานที่ต่างๆ เพื่อช่วยเพิ่มความสะดวกรวดเร็วในการเดินรถภายในโครงการ - โครงการมีการติดตั้งป้ายกำหนดให้ใช้ใช้ความเร็วไม่เกิน 30 กิโลเมตร/ชั่วโมง ที่มองเห็นชัดเจน	- - - - - -	รูปภาพที่ 2.10 ป้ายโครงการ รูปภาพที่ 2.12 สัญลักษณ์จราจรบนพื้นทาง รูปภาพที่ 2.16 เจ้าหน้าที่รักษาความปลอดภัย รูปภาพที่ 2.15 ไฟฟ้าส่องสว่าง รูปภาพที่ 2.11 พื้นที่จอดรถ รูปภาพที่ 2.16 เจ้าหน้าที่รักษาความปลอดภัย รูปภาพที่ 2.12 สัญลักษณ์จราจรบนพื้นทาง รูปภาพที่ 2.14 ป้ายจำกัดความเร็ว 30 กิโลเมตร/ชั่วโมง

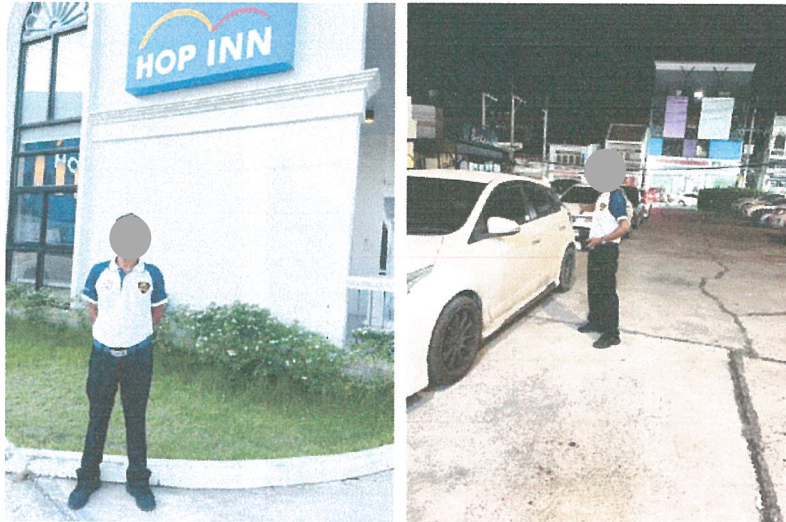
(5) จัดให้มีพนักงานรักษาความปลอดภัย เพื่อดูแลความปลอดภัยในพื้นที่โครงการ	- โครงการได้ปฏิบัติตามมาตรการ โดยมีเจ้าหน้าที่รักษาความปลอดภัยคอยอำนวยความสะดวก และดูแลความปลอดภัยในพื้นที่โครงการ	-	รูปภาพที่ 2.16 เจ้าหน้าที่รักษาความปลอดภัย

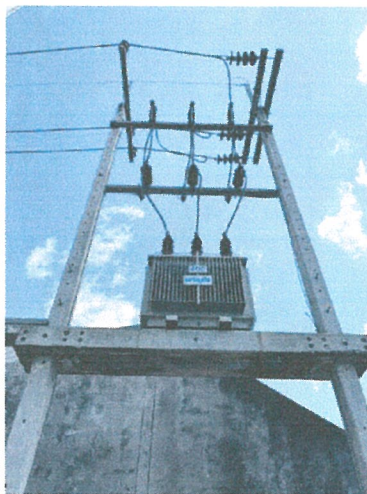
มาตรการป้องกันและแก้ไขผลกระทบสิ่งแวดล้อม	ผลการปฏิบัติตามมาตรการป้องกันและแก้ไขผลกระทบสิ่งแวดล้อม <u>ช่วงดำเนินการ</u>	ปัญหา อุปสรรค ที่ไม่สามารถปฏิบัติตามมาตรการและแนวทางแก้ไข	อ้างอิง
<b>3.7 ไฟฟ้า</b> (1) ติดตั้งหม้อแปลงไฟฟ้าชนิดน้ำมัน (Oil Immerse Type Transformers) ขนาด 400 kVA จำนวน 1 ชุด เพื่อลดแรงดันต่ำสู่แผงจ่ายไฟฟ้าหลัก (Main Distribution Board : MDB) (2) จัดให้มีแบตเตอรี่สำรอง จำนวน 1 เครื่อง สามารถจ่ายกระแสไฟต่อเนื่องนาน 2 ชั่วโมง เพื่ออำนวยความสะดวกแก่ผู้ใช้บริการ โดยจ่ายไฟฟ้าให้ระบบที่มีความสำคัญ เช่น ระบบสุขาภิบาล ระบบป้องกันเพลิงไหม้ ระบบแสงสว่างทางเดิน และระบบระบายอากาศ ได้อย่างเพียงพอ (3) ติดตั้ง Circuit Breaker: CB ด้านแรงต่ำ ขนาด 800AT/800AF,3P ซึ่งทำหน้าที่ตัดกระแสไฟฟ้าที่มีค่าสูงจากการลัดวงจรได้ในเวลาที่เหมาะสมและทันเวลาก่อนที่จะเกิดความเสียหาย (4) ติดตั้งหม้อแปลงไฟฟ้าให้เป็นไปตามมาตรฐานการติดตั้งทางไฟฟ้าสำหรับประเทศไทย พ.ศ.2556 ได้แก่ บริเวณหม้อแปลงต้องห่างจากโครงสร้างอื่นไม่น้อยกว่า 0.60 เมตร (วัดจากสายหุ้มฉนวนแรงสูงไม่เต็มพิกัด สำหรับผนังด้านปิดของอาคาร)	- ทางโครงการติดตั้งหม้อแปลงไฟฟ้าชนิดน้ำมันบริเวณหลังโครงการ จำนวน 1 ชุด  - ทางโครงการมีแบตเตอรี่สำรองจำนวน 1 เครื่อง ติดตั้งภายในโครงการสำหรับจ่ายกระแสไฟฟ้าให้กับในระบบที่มีความสำคัญ  - ทางโครงการได้มีการติดตั้ง Circuit Breaker ไว้ภายในโครงการ ซึ่งอยู่ในห้องควบคุมไฟฟ้า  - หม้อแปลงไฟฟ้าของโครงการติดตั้งตามมาตรฐานการติดตั้งทางไฟฟ้าสำหรับประเทศไทย และมีการตรวจสอบอยู่ตลอดเวลาที่ปิดดำเนินการ	-  -  -  -	รูปภาพที่ 2.17 หม้อแปลงไฟฟ้า  -  -  รูปภาพที่ 2.17 หม้อแปลงไฟฟ้า

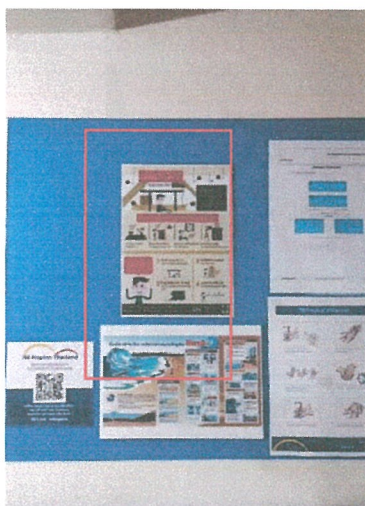
มาตรการป้องกันและแก้ไขผลกระทบสิ่งแวดล้อม	ผลการปฏิบัติตามมาตรการป้องกันและแก้ไขผลกระทบสิ่งแวดล้อม ช่วงดำเนินการ	ปัญหา อุปสรรค ที่ไม่สามารถปฏิบัติตามมาตรการและแนวทางแก้ไข	อ้างอิง
<b>1. ทรัพยากรทางกายภาพ</b> <b>1.1 ธรณีวิทยา และการเกิดแผ่นดินไหว</b> (1) จัดเส้นทางหนีภัยไว้ภายในบริเวณโครงการ เมื่อเกิดเหตุการณ์ภัยพิบัติขึ้น ผู้อาศัยในพื้นที่โครงการก็สามารถอพยพไปยังจุดที่ปลอดภัยได้อย่างรวดเร็ว และไม่เกิดการชุมนุม (2) เตรียมพร้อมประสานงานกับหน่วยงานที่รับผิดชอบหากเกิดกรณีแผ่นดินไหว ได้แก่ หน่วยงานบรรเทาสาธารณภัยเพื่อให้ความช่วยเหลือผู้อาศัยในการอพยพออกจากอาคารได้ทันทั้งที่ (3) ติดป้ายประชาสัมพันธ์เพื่อให้ความรู้ด้านการปฏิบัติตนกรณีเกิดแผ่นดินไหวแก่ผู้พักอาศัย (4) ติดตามข่าวสารเป็นประจำเพื่อเตรียมการป้องกันได้ทันเหตุการณ์	- โครงการได้ปฏิบัติตามมาตรการ โดยพบเห็น ผังเส้นทางหนีไฟ ทางออกฉุกเฉิน และบันไดหนีภัย รวมถึงป้ายจุดรวมพลอยู่บริเวณพื้นที่สีเขียวของโครงการที่สามารถมองเห็นได้อย่างชัดเจน - โครงการมีเจ้าหน้าที่โครงการคอยประสานงานกับหน่วยงานที่เกี่ยวข้องในกรณีที่เกิดเหตุฉุกเฉิน พร้อมทั้งมีการจัดทำแผนปฏิบัติกรณีแผ่นดินไหว - ทางโครงการได้ยึดถือและปฏิบัติตามมาตรการป้องกันและลดผลกระทบสิ่งแวดล้อมอย่างเคร่งครัด พร้อมทั้งมีการประชาสัมพันธ์ให้ความรู้เรื่องแผ่นดินไหว - โครงการได้มีเจ้าหน้าที่คอยติดตามข่าวสารตลอดเวลา และมีเจ้าหน้าที่ประจำอาคารคอยแจ้งเหตุหากเกิดกรณีฉุกเฉินเกิดขึ้น	- - - -	รูปภาพที่ 2.20 ผังเส้นทางหนีไฟ รูปภาพที่ 2.19 ป้ายประชาสัมพันธ์ให้ความรู้เรื่องแผ่นดินไหว

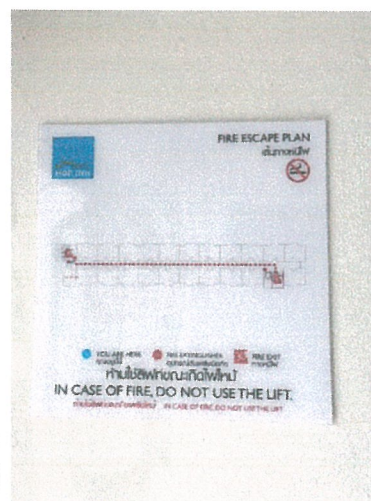
รูปภาพที่ 2.20 พังเส้นทางหนีไฟ

(7) จัดทำผังเส้นทางการอพยพหนีไฟ ไปยังจุดรวมพล ติดไว้บริเวณทางเดินในอาคาร	- พบโครงการมีการติดตั้งผังเส้นทางการอพยพหนีไฟไว้บริเวณหน้าลิฟท์ภายในโครงการ ซึ่งสามารถมองเห็นได้ชัดเจน	-	รูปภาพที่ 2.20 ผังเส้นทางการอพยพหนีไฟ

1.3 ธรณีวิทยา และการเกิดแผ่นดินไหว (1) ตรวจสอบการจัดเส้นทางหนีภัยไว้ภายในบริเวณโครงการ ทุก 1 ปี ตลอดช่วงดำเนินการ (2) ตรวจสอบการซ่อมแผนอพยพเพื่อความปลอดภัยของผู้ที่พักอาศัยและพนักงานในโครงการ ทุก 1 ปี ตลอดช่วงดำเนินการ	- ทางโครงการมีการจัดทำเส้นทางหนีภัยติดตั้งไว้บริเวณโถงทางเดินของโครงการ - ทางโครงการได้ประสานงานกับสถานดับเพลิง ให้มาอบรมและซักซ้อมแผนอพยพหนีไฟให้กับพนักงานของโครงการ เพื่อสามารถปฏิบัติตนหากกรณีเมื่อเกิดเหตุฉุกเฉินได้ ล่าสุดดำเนินการในปี 2565 ในปี 2566 มีแผนดำเนินการ ช่วงเดือนกรกฎาคม-ธันวาคม 2566	- -	รูปภาพที่ 2.20 ผังเส้นทางหนีไฟ  รูปภาพที่ 2.25 การซ้อมอพยพหนีไฟ

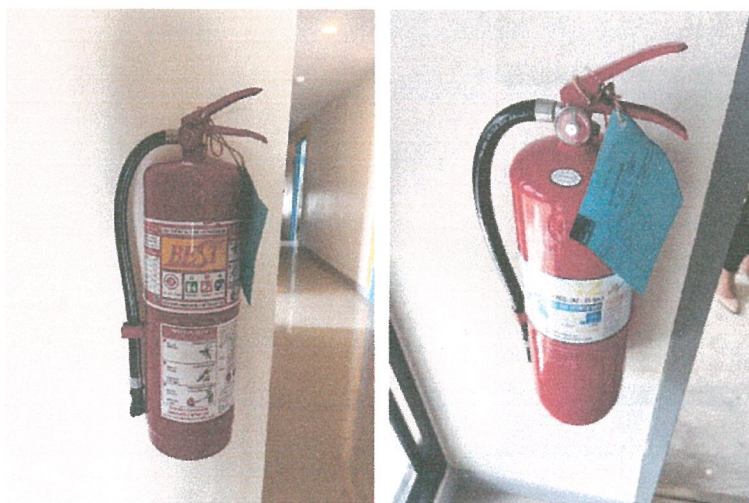
(6) ติดป้ายแสดงวิธีการใช้อุปกรณ์ดับเพลิงอย่างชัดเจนที่จุดติดตั้งทุกจุด	- โครงการได้ปฏิบัติตามมาตรการ โดยพบเห็นป้ายแนะนำการใช้ถังดับเพลิงติดอยู่บริเวณถังดับเพลิงทุกตัวภายในโครงการ	-	รูปภาพที่ 2.22 ถังดับเพลิง

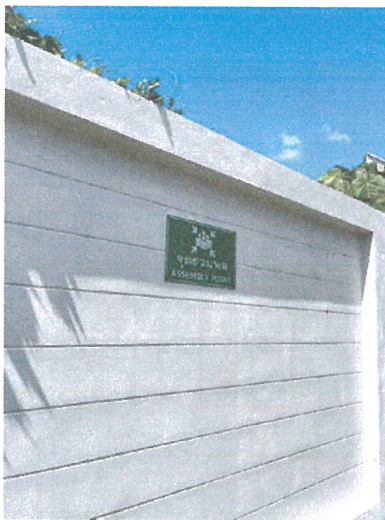
3.8 การป้องกันอัคคีภัย (ต่อ)			
(4) จัดให้มีจุดรวมพลมีพื้นที่ 100 ตารางเมตร บริเวณพื้นที่สีเขียวด้านหลังอาคาร	- ทางโครงการได้มีจัดพื้นที่จุดรวมพล จำนวน 1 จุด ซึ่งสามารถรองรับจำนวนคนได้อย่างเพียงพอ	-	รูปภาพที่ 2.24 ป้ายจุดรวมพล

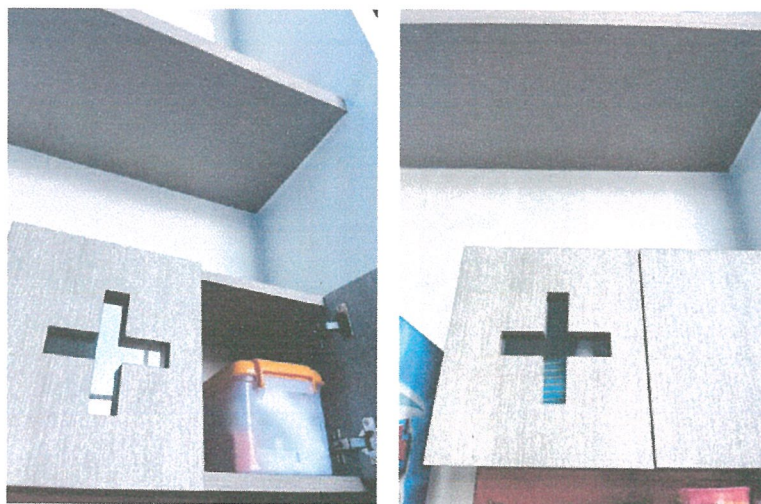
รูปภาพที่ 2.26 อุปกรณ์รักษาพยาบาล

มาตรการป้องกันและแก้ไขผลกระทบสิ่งแวดล้อม	ผลการปฏิบัติตามมาตรการป้องกันและแก้ไขผลกระทบสิ่งแวดล้อม ช่วงดำเนินการ	ปัญหา อุปสรรค ที่ไม่สามารถปฏิบัติตามมาตรการและแนวทางแก้ไข	อ้างอิง
<p>4.2 อาชีวอนามัยและความปลอดภัย</p> <p>(1) จัดให้มีเจ้าหน้าที่รักษาความปลอดภัยให้ปฏิบัติหน้าที่อย่างเคร่งครัด และหมั่นตรวจตราพื้นที่ดูแลความปลอดภัยภายในโครงการตลอด 24 ชั่วโมง หากพบเหตุผิดปกติให้รีบติดต่อขอความช่วยเหลือจากหน่วยราชการที่มีหน้าที่ดูแลและบรรเทาสาธารณภัยทันที</p> <p>(2) จัดให้มีพนักงานอยู่ประจำ เพื่อให้ผู้พักอาศัยสามารถติดต่อหรือแจ้งเหตุได้ตลอด 24 ชั่วโมง</p> <p>(3) โครงการจัดให้มีระบบโทรทัศน์วงจรปิด (Closed Circuit Television System : CCTV)</p> <p>(4) ติดประกาศแจ้งเบอร์โทรศัพท์ฉุกเฉินของเจ้าหน้าที่โครงการหรือหน่วยงานราชการที่เกี่ยวข้องไว้อย่างชัดเจนในทุกชั้นในกรณีที่เกิดอัคคีภัย</p> <p>(5) ติดป้ายแนะนำการใช้อุปกรณ์แต่ละตัว ไว้บริเวณที่ติดตั้งอุปกรณ์นั้น เพื่อให้ผู้อยู่อาศัยสามารถนำมาใช้งานได้ทันที</p> <p>(6) จัดเตรียมเครื่องมือปฐมพยาบาลเบื้องต้น พร้อมทั้งเตรียมพร้อมประสานงานกับโรงพยาบาลเพื่อนำผู้ได้รับบาดเจ็บส่งโรงพยาบาล หากเกิดอุบัติเหตุรุนแรง</p> <p>(7) ตรวจสอบประสิทธิภาพของระบบสัญญาณเตือนภัยภายในโครงการให้สามารถใช้งานได้ดี</p>	<p>- ทางโครงการได้จัดเจ้าหน้าที่รักษาความปลอดภัย ตลอดจนดูแลความปลอดภัยผู้ที่สัญจรผ่านด้านหน้าทางเข้า-ออกโครงการ</p> <p>- ทางโครงการปฏิบัติตามมาตรการกำหนดไว้โดยมีเจ้าหน้าที่อยู่ประจำโครงการตลอด 24 ชั่วโมง</p> <p>- ทางโครงการได้มีการติดตั้งกล้องวงจรปิด โดยรอบพื้นที่โครงการ</p> <p>- ทางโครงการมีเจ้าหน้าที่ประจำอยู่ที่โครงการตลอด 24 ชม. สามารถแจ้งเหตุได้ตลอดเวลา</p> <p>- โครงการได้ปฏิบัติตามมาตรการ โดยพบเห็นป้ายแนะนำการใช้ถังดับเพลิงติดอยู่บริเวณถังดับเพลิงทุกตัว</p> <p>- ทางโครงการมีการจัดเตรียมอุปกรณ์รักษาพยาบาลเบื้องต้นไว้ภายในโครงการ พร้อมทั้งมีเจ้าหน้าที่คอยประสานงานกับหน่วยงานที่เกี่ยวข้องกรณีเกิดเหตุฉุกเฉิน</p> <p>- โครงการได้มีเจ้าหน้าที่คอยตรวจสอบการทำงานของระบบป้องกันอัคคีภัยทุกชั้นอย่างสม่ำเสมอ</p>	<p>-</p> <p>-</p> <p>-</p> <p>-</p> <p>-</p> <p>-</p> <p>-</p>	<p>รูปภาพที่ 2.16 เจ้าหน้าที่รักษาความปลอดภัย</p> <p>รูปภาพที่ 2.27 กล้องวงจรปิด</p> <p>-</p> <p>รูปภาพที่ 2.22 ถังดับเพลิง</p> <p>รูปภาพที่ 2.26 อุปกรณ์รักษาพยาบาล</p> <p>เอกสารแนบที่ 7 บันทึกการตรวจสอบอุปกรณ์ป้องกันอัคคีภัย</p>

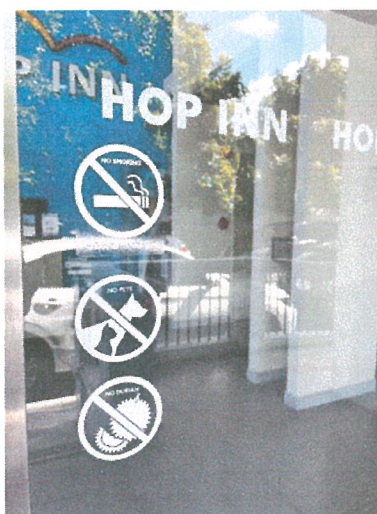
รูปภาพที่ 2.30 ระเบียบการพักอาศัย

มาตรการป้องกันและแก้ไขผลกระทบสิ่งแวดล้อม	ผลการปฏิบัติตามมาตรการป้องกันและแก้ไขผลกระทบสิ่งแวดล้อม ช่วงดำเนินการ	ปัญหา อุปสรรค ที่ไม่สามารถปฏิบัติตามมาตรการและแนวทางแก้ไข	อ้างอิง
<p>4. คุณภาพชีวิต</p> <p>4.1 สภาพสังคมและเศรษฐกิจ</p> <p>(1) โครงการจะพิจารณาประชาชนในท้องถิ่นเพื่อเข้าทำงาน ก่อน เพื่อเป็นการส่งเสริมการมีรายได้ของประชาชนในท้องถิ่น และสนับสนุนพร้อมส่งเสริมกิจกรรมและประเพณีของท้องถิ่น และกิจกรรมทางศาสนา</p> <p>(2) จัดให้มีเจ้าหน้าที่ของโครงการสำหรับติดตามและประชาสัมพันธ์ รวมถึงรับฟังความคิดเห็นของประชาชน โดยรอบอย่างสม่ำเสมอ</p> <p>(3) กำหนดให้มีระเบียบปฏิบัติควบคุมการอยู่อาศัยของผู้พักอาศัยในโครงการ ได้แก่</p> <ul style="list-style-type: none"> <li>- จะต้องไม่นำวัตถุระเบิด วัตถุไวไฟ แก๊สหุงต้ม หรือวัสดุอุปกรณ์ใดๆ อันก่อให้เกิดอัคคีภัยได้ เข้ามาภายในบริเวณอาคารโดยเด็ดขาด</li> <li>- กรณีผ่านเข้า-ออกบริเวณภายในอาคารโปรดให้ความร่วมมือกับเจ้าหน้าที่ปฏิบัติตามกฎระเบียบที่ฝ่ายจัดการโครงการกำหนดไว้อย่างเคร่งครัด</li> </ul>	<p>- ทางโครงการปฏิบัติตามมาตรการกำหนดไว้ โดยโครงการมีพนักงานที่เป็นคนในท้องถิ่นทำงานอยู่ พร้อมทั้งมีการตกแต่งอาคารสถานที่ให้เข้ากับช่วงเทศกาลต่างๆ</p> <p>- ทางโครงการได้มอบหมายเจ้าหน้าที่ฝ่ายอาคาร เป็นผู้ตรวจสอบและรับฟังความคิดเห็นต่อผู้พักอาศัยใกล้เคียงของโครงการ ปัจจุบัน ไม่พบกรณีข้อร้องเรียนแต่อย่างใด หากพบว่ามีผู้ที่ได้รับผลกระทบจากโครงการ ทางโครงการจะมีการตรวจสอบและแก้ไขปัญหาโดยทันที</p> <p>- โครงการมีกฎระเบียบปฏิบัติในการเข้าใช้ห้องพักติดไว้ด้านหน้าของโครงการ และมีเจ้าหน้าที่ต้อนรับคอยแจ้งระเบียบของการเข้าพักให้กับผู้เข้าพักใช้บริการก่อนเข้าพักเสมอ</p>	<p>-</p> <p>-</p> <p>-</p>	<p>-</p> <p>-</p> <p>รูปภาพที่ 2.30 ระเบียบการเข้าพัก</p>

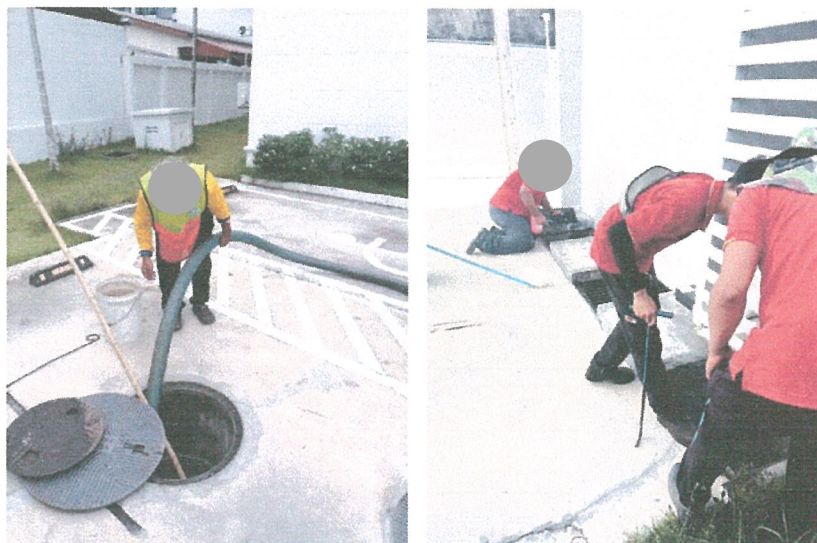
รูปภาพที่ 2.33 การสูบล้างท่อ

<b>3.4 การระบายน้ำและป้องกันน้ำท่วม</b> (1) ตรวจสอบการแตกหรือการรั่วซึมของท่อระบายน้ำของโครงการ ทุก 6 เดือน ตลอดระยะเวลาดำเนินการ (2) ตรวจสอบเครื่องสูบน้ำ ทุก 6 เดือน ตลอดระยะเวลาดำเนินการ (3) ตรวจสอบการขุดลอกตะกอนในท่อระบายน้ำ ทุก 6 เดือน ตลอดระยะเวลาดำเนินการ	- ทางโครงการได้มีการตรวจสอบการรั่วซึมของเส้นท่อโดยสังเกตจากการใช้น้ำ พร้อมทั้งมีการบันทึกปริมาณการใช้น้ำเป็นประจำทุกเดือน - ทางโครงการได้มีการจัดเจ้าหน้าที่เป็นผู้ดูแลและตรวจสอบให้ทำงานได้อย่างมีประสิทธิภาพ - ทางโครงการได้มีการตรวจสอบท่อระบายน้ำหากมีตะกอนจำนวนมากจะทำการขุดลอกตามสภาพหน้างาน	-  -  -	เอกสารแนบที่ 6 บันทึกปริมาณการใช้ไฟฟ้า/น้ำประปา เอกสารแนบที่ 9 การตรวจสอบระบบสาธารณูปโภค  รูปภาพที่ 2.33 การสูบน้ำ
