รายงานผลการปฏิบัติตามมาตรการป้องกันและแก้ไขผลกระทบสิ่งแวดล้อม  
และมาตรการติดตามตรวจสอบผลกระทบสิ่งแวดล้อม

โครงการ URBAN ATTITUDE BEARING 14 (ระยะดำเนินการ)

นิติบุคคลอาคารชุด แอททีจูด แบริง คอนโดมิเนียม  
ถนนซอยแบริง 14 (สันติคาม 13) ตำบลสำโรงเหนือ  
อำเภอเมืองสมุทรปราการ จังหวัดสมุทรปราการ  
เดือนมกราคม – มิถุนายน 2566

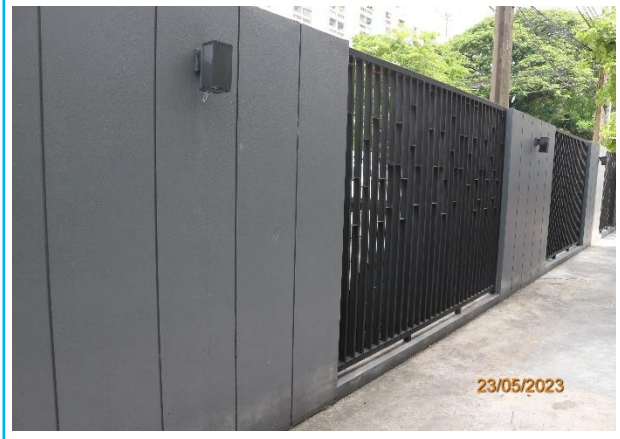
รูปที่ 3-4 สภาพรั้วของโครงการ

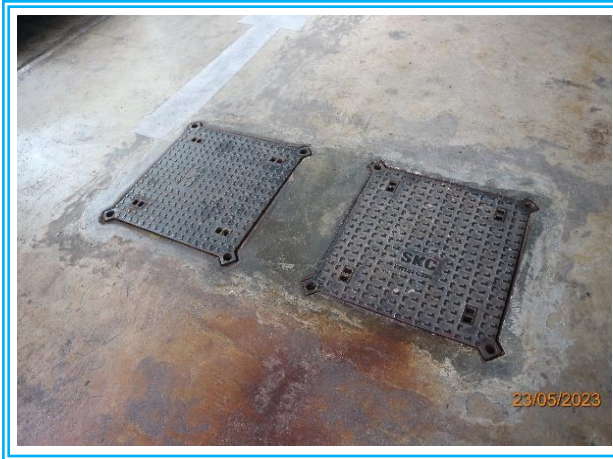
รูปที่ 3-12 ระบบบำบัดน้ำเสียรวมของโครงการ

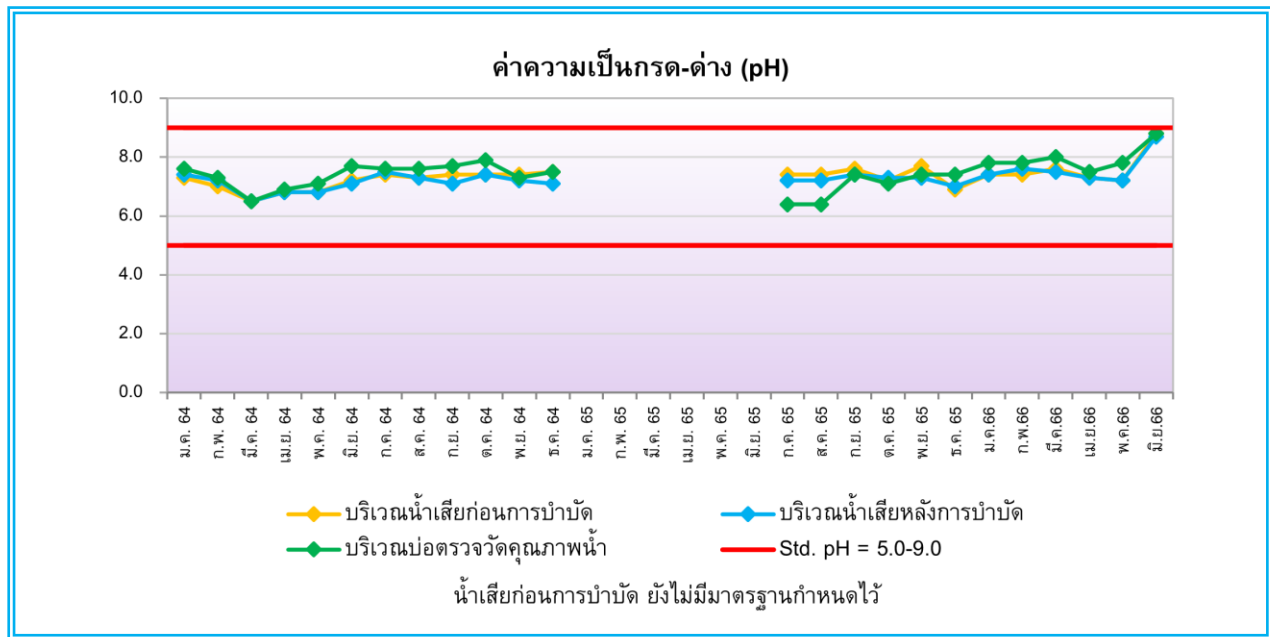
**รูปที่ 4.3-1** กราฟเปรียบเทียบผลการตรวจวิเคราะห์ความเป็นกรดและด่าง (pH)  
 โครงการ URBAN ATTITUDE BEARING 14 (ระยะดำเนินการ)  
 ระหว่างเดือนมกราคม 2564 – มิถุนายน 2566

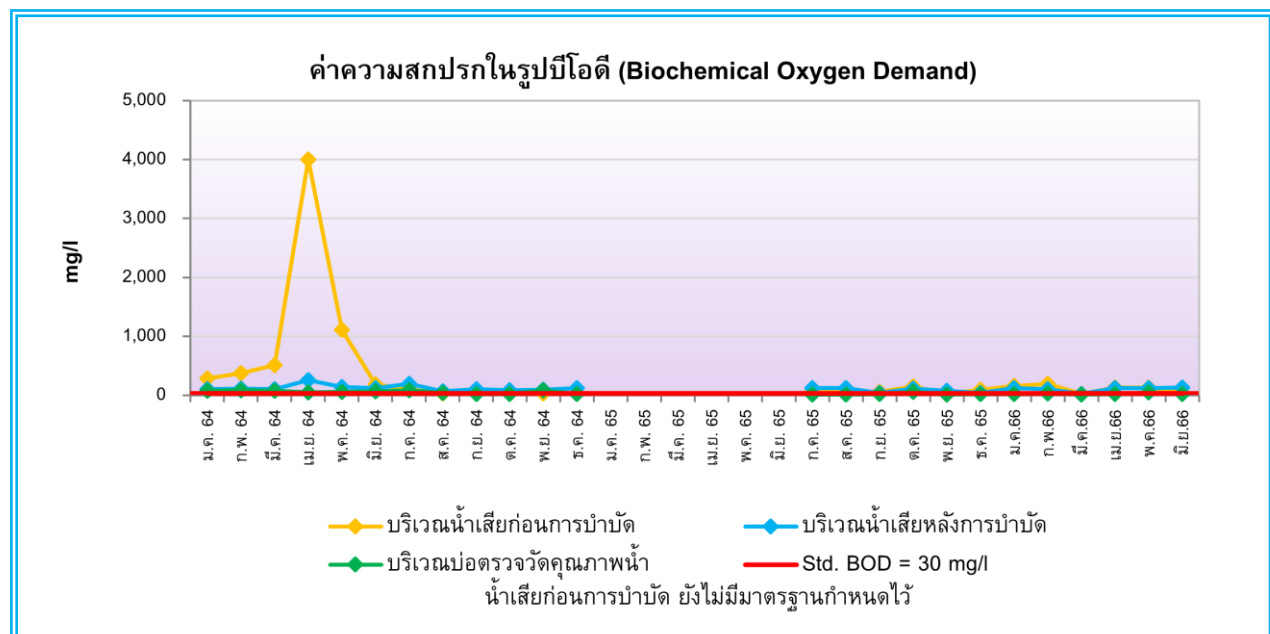
**รูปที่ 4.3-2** กราฟเปรียบเทียบผลการตรวจวิเคราะห์ค่าความสกปรกในรูปบีโอดี (Biochemical Oxygen Demand)  
 โครงการ URBAN ATTITUDE BEARING 14 (ระยะดำเนินการ)  
 ระหว่างเดือนมกราคม 2564 – มิถุนายน 2566

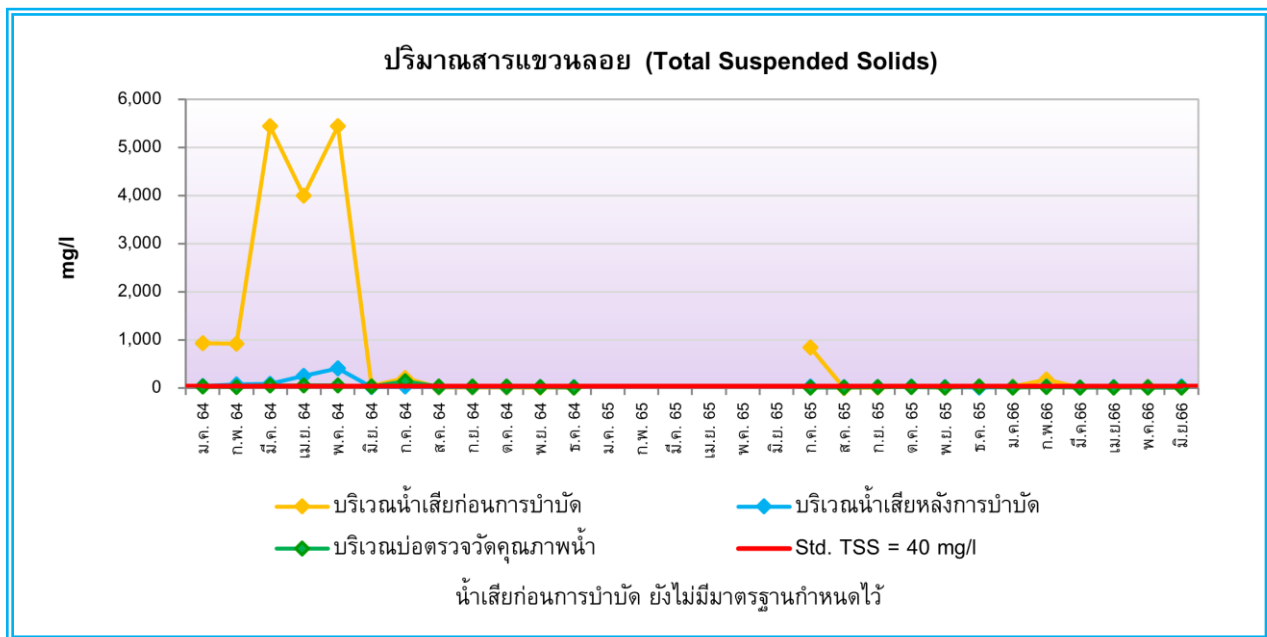
รูปที่ 4.3-3 กราฟเปรียบเทียบผลการตรวจวิเคราะห์ปริมาณสารแขวนลอย (Total Suspended Solids)

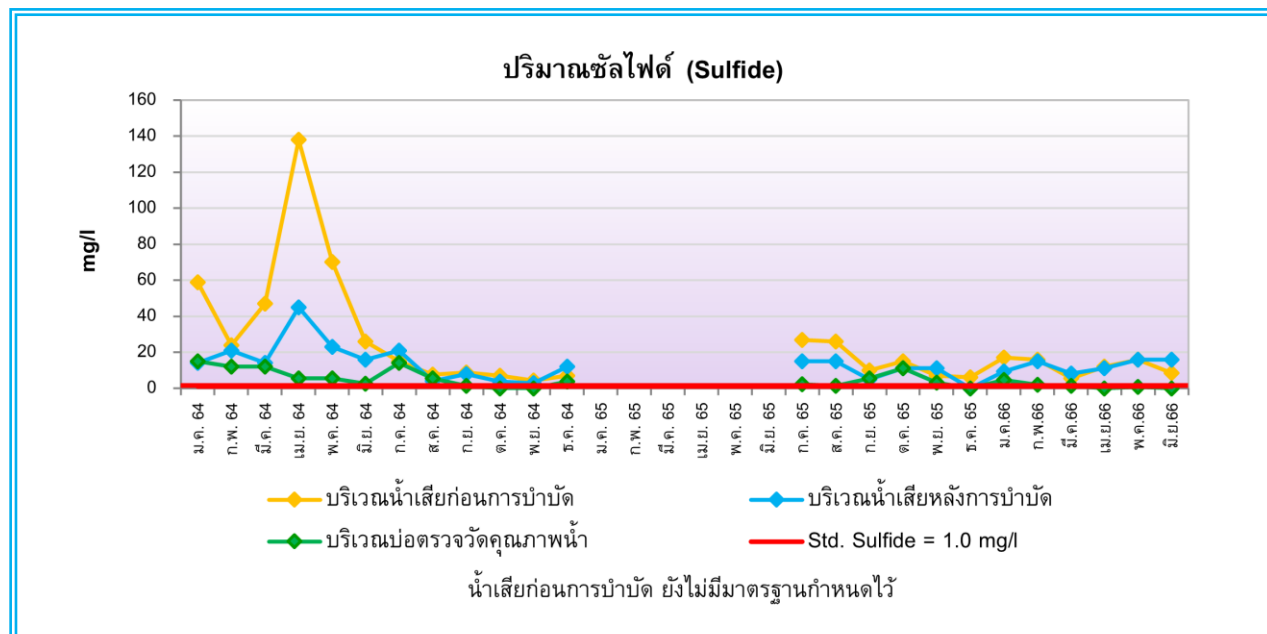
รูปที่ 4.3-4 กราฟเปรียบเทียบผลการตรวจวิเคราะห์ปริมาณซัลไฟด์ (Sulfide)

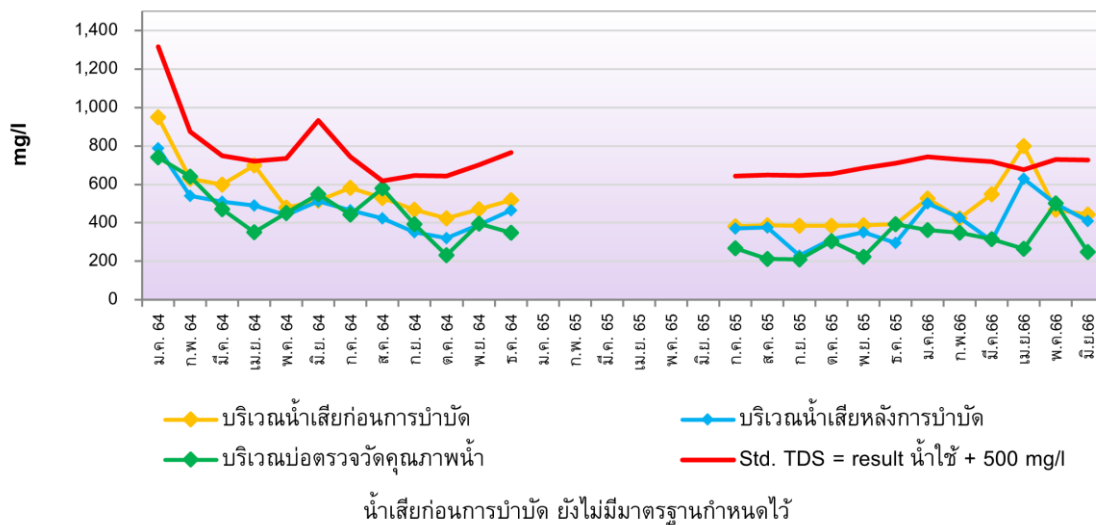
รูปที่ 4.3-5 กราฟเปรียบเทียบผลการตรวจวิเคราะห์ปริมาณสารละลายได้ทั้งหมด (Total Dissolved Solids)  
โครงการ URBAN ATTITUDE BEARING 14 (ระยะดำเนินการ)  
ระหว่างเดือนมกราคม 2564 – มิถุนายน 2566

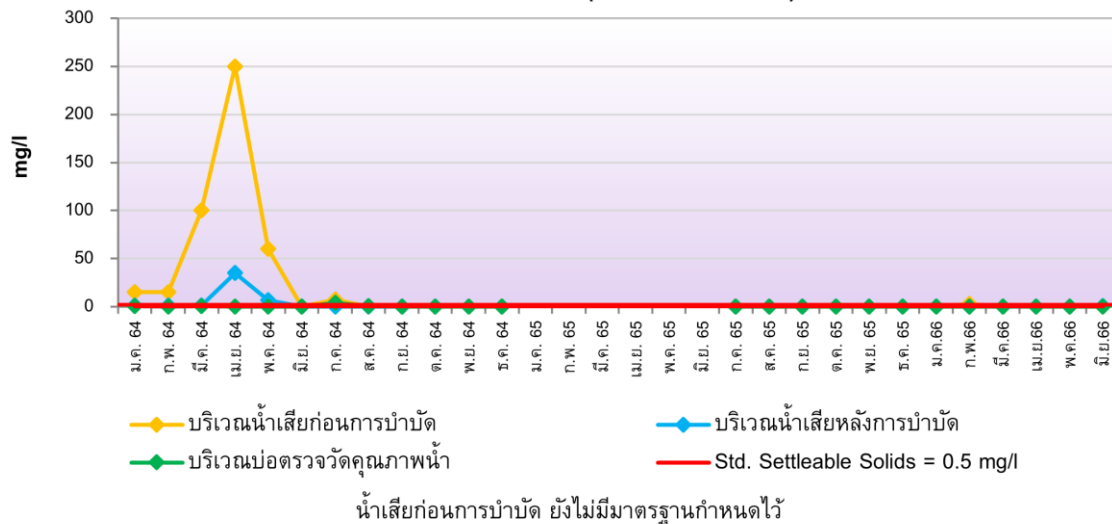
รูปที่ 4.3-6 กราฟเปรียบเทียบผลการตรวจวิเคราะห์ปริมาณตะกอนหนัก (Settleable Solids)  
โครงการ URBAN ATTITUDE BEARING 14 (ระยะดำเนินการ)  
ระหว่างเดือนมกราคม 2564 – มิถุนายน 2566

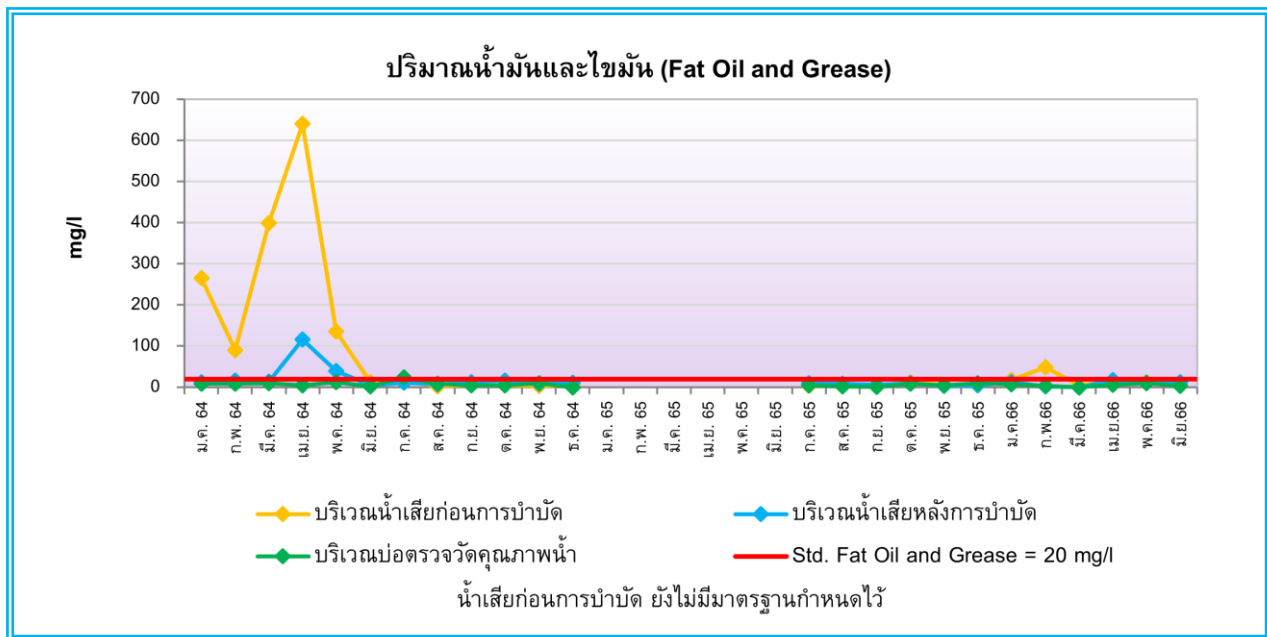
รูปที่ 4.3-7 กราฟเปรียบเทียบผลการตรวจวิเคราะห์ปริมาณน้ำมันและไขมัน (Fat Oil & Grease)  
โครงการ URBAN ATTITUDE BEARING 14 (ระยะดำเนินการ)  
ระหว่างเดือนมกราคม 2564 – มิถุนายน 2566

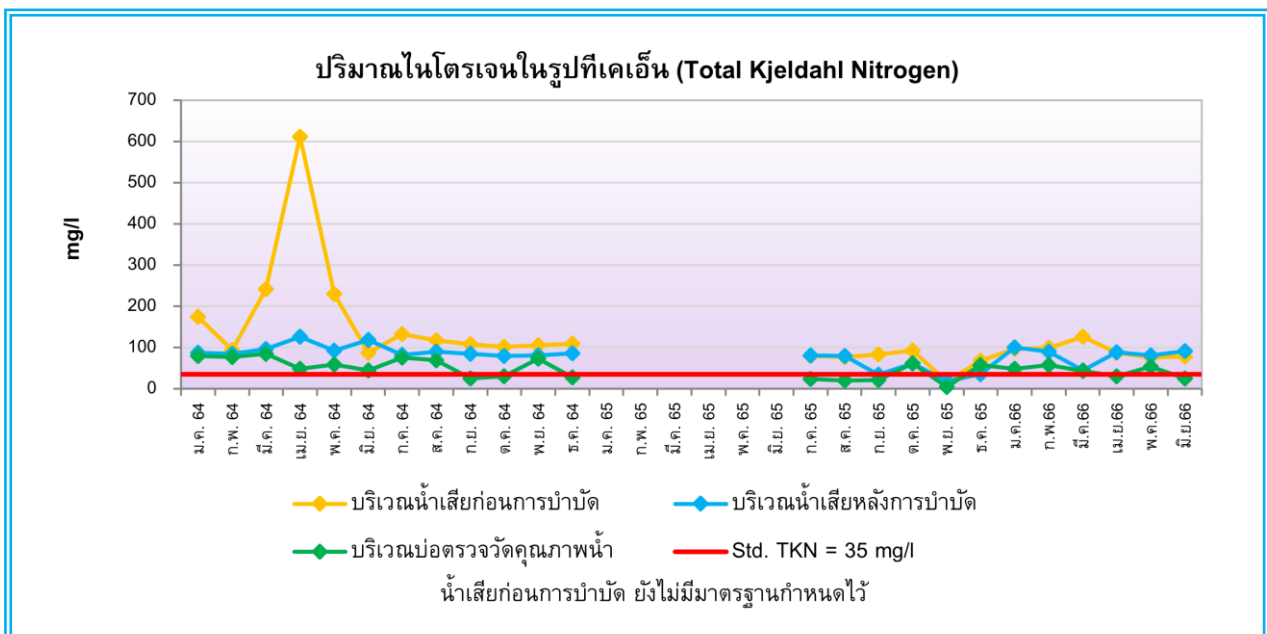
รูปที่ 4.3-8 กราฟเปรียบเทียบผลการตรวจวิเคราะห์ปริมาณไนโตรเจนในรูปที่เคเอ็น (Total Kjeldahl Nitrogen)  
โครงการ URBAN ATTITUDE BEARING 14 (ระยะดำเนินการ)  
ระหว่างเดือนมกราคม 2564 - มิถุนายน 2566

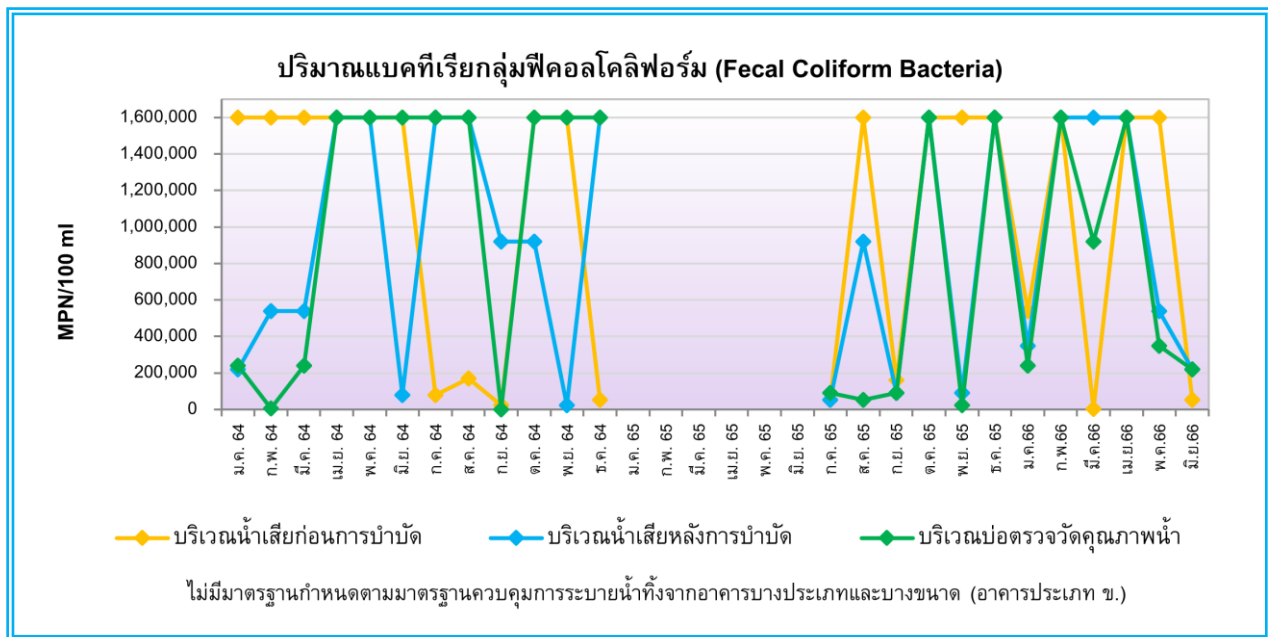
**รูปที่ 4.3-9** กราฟเปรียบเทียบผลการตรวจวิเคราะห์ปริมาณฟีคอลโคลิฟอร์มแบคทีเรีย (Fecal Coliform Bacteria)

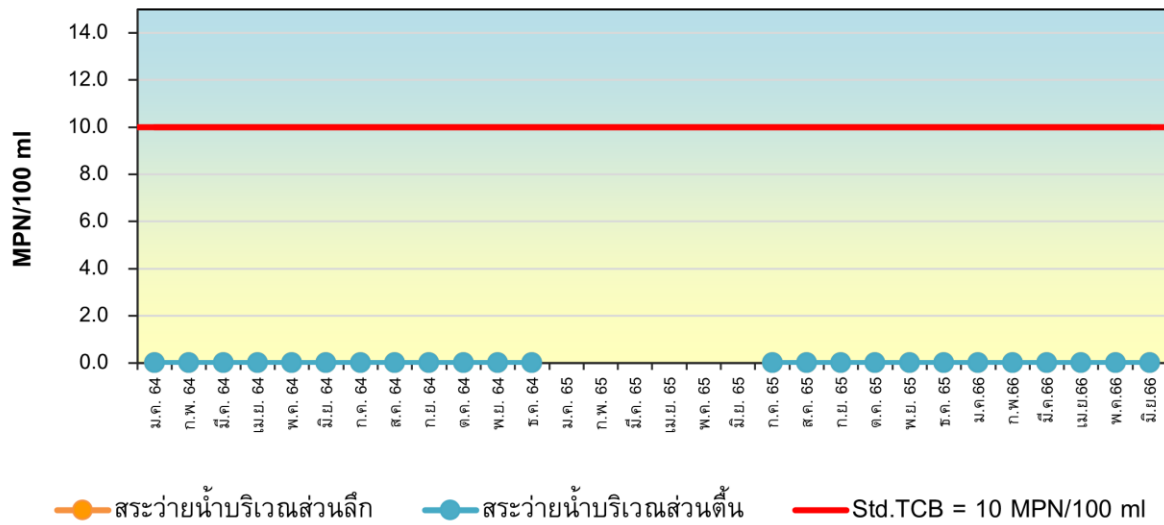
รูปที่ 4.3-10 กราฟเปรียบเทียบผลการตรวจวิเคราะห์ปริมาณแบคทีเรียกลุ่มโคลิฟอร์มทั้งหมด (Total Coliform Bacteria)

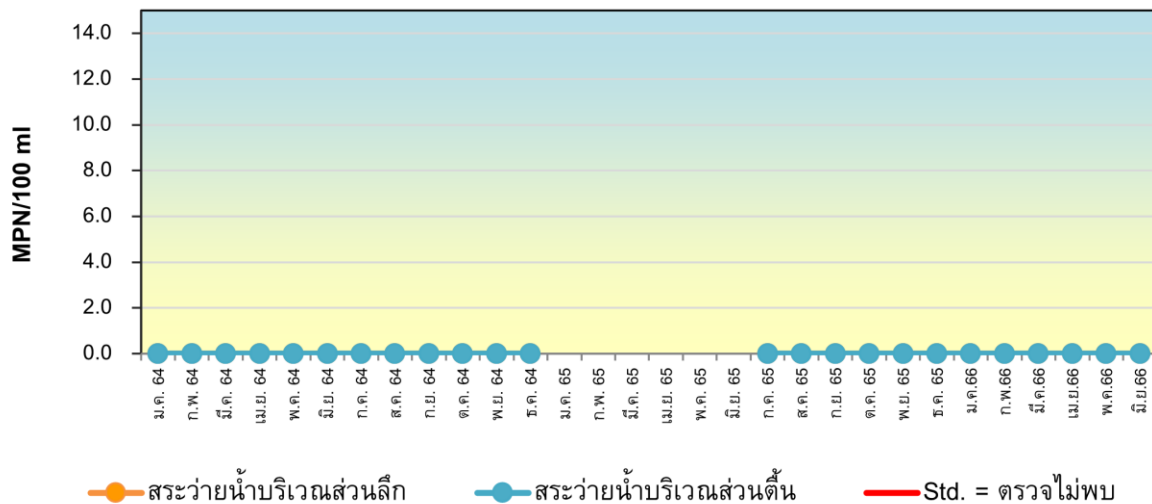
รูปที่ 4.3-11 กราฟเปรียบเทียบผลการตรวจวิเคราะห์ปริมาณแบคทีเรียฟีคัลโคลิฟอร์ม (Fecal Coliform Bacteria)
