รายงานผลการปฏิบัติตามมาตรการป้องกันและแก้ไขผลกระทบ  
สิ่งแวดล้อมและมาตรการติดตามตรวจสอบผลกระทบสิ่งแวดล้อม

โครงการโรงแรม และอาคารอยู่อาศัยรวม (ให้เช่า) The Bangkok Residences  
(Holiday Inn Express Bangkok Soi Soonvijai) (ระยะดำเนินการ)  
ตั้งอยู่เลขที่ 19 ซอยเพชรบุรี 47 (ซอยศูนย์วิจัย) แขวงบางกะปิ เขตห้วยขวาง กรุงเทพมหานคร  
ของบริษัท ไพรม์ ลิฟวิ่ง ศูนย์วิจัย จำกัด  
ตั้งอยู่เลขที่ 2034/59 อาคารอิตัลไทย ทาวเวอร์ ชั้นที่ 12 ถนนเพชรบุรีตัดใหม่ แขวงบางกะปิ  
เขตห้วยขวาง กรุงเทพมหานคร  
เดือนมกราคม – มิถุนายน 2566

บริษัท เอ็นไวรอนเมนต์ รีเสิร์ช แอนด์ เทคโนโลยี จำกัด

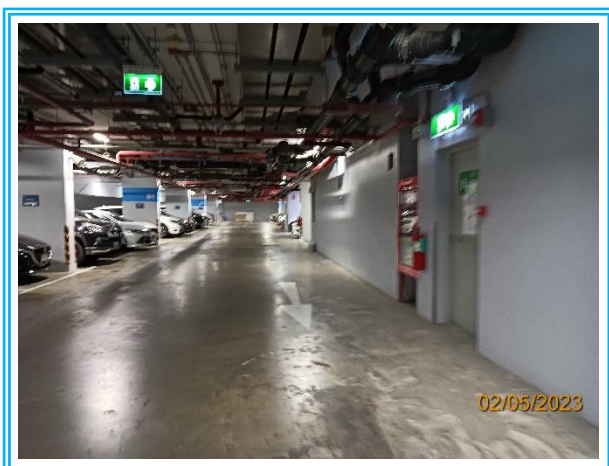
รูปที่ 2.4-3 พื้นที่จอดรถยนต์ภายในและภายนอกอาคารโครงการ

โครงการจัดให้มีที่จอดรถยนต์แต่ละคันมีขนาดไม่น้อยกว่า 2.4 x 5.0 เมตร ภายในอาคาร และภายนอกอาคารรวมที่จอดรถยนต์ทั้งสิ้น 67 คัน (เพียงพอตามข้อกำหนดกฎหมายต้องไม่น้อยกว่า 66 คัน) (แสดงดังรูปที่ 2.4-3)

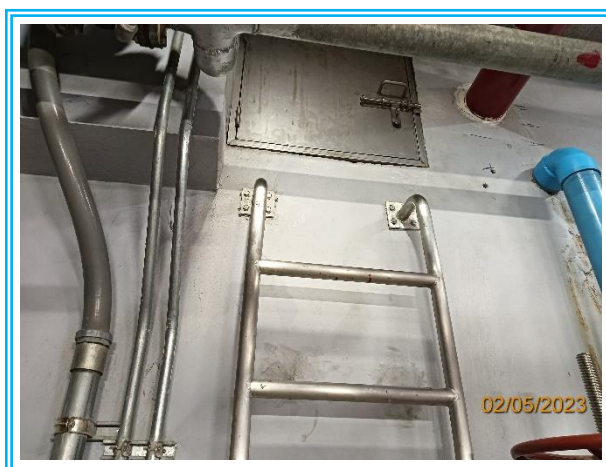
รูปที่ 2.4-4 ถังเก็บน้ำใต้ดิน

การจ่ายน้ำเพื่อใช้ทั่วไปจะถูกจ่ายผ่านถังเก็บน้ำใต้ดิน ที่ติดตั้งไว้บริเวณใต้ทางวิ่งลงของชั้นใต้ดินถึงชั้นที่ 1 โดยสูบส่งน้ำด้วยเครื่องสูบน้ำประปาจำนวน 3 ชุดสลับการทำงาน จากนั้นน้ำจะถูกจ่ายออกจากถังเก็บน้ำไปยังห้องชุดพักอาศัยต่างๆ หรือส่วนต่างๆ ของโครงการ โดยรักษาแรงดันในการจ่ายน้ำอย่างน้อย 1.5 บาร์ (ซึ่งมากกว่า 1.0 บาร์ ที่กำหนดในกฎกระทรวง) ความเร็วในการไหลน้ำไม่เกิน 1.2 เมตร/วินาที และในขณะเดียวกันชุดเครื่องสูบน้ำสามารถช่วยทำงานเสริมกันได้ในช่วงชั่วโมงที่มีการใช้น้ำสูงสุด ของชั้นที่มีแรงดันต่ำ

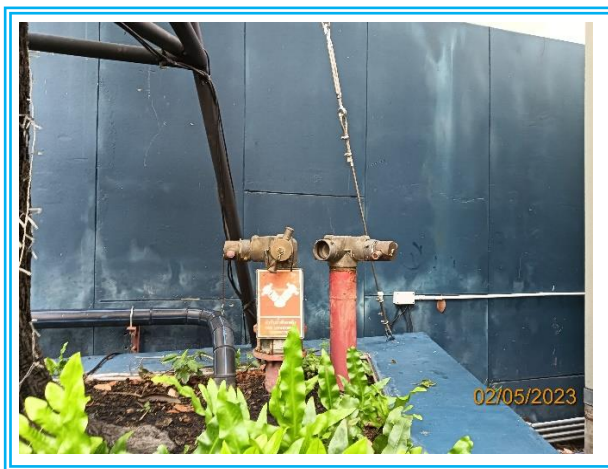
รูปที่ 2.4-5 ระบบท่อเย็นดับเพลิง

ระบบท่อเย็นดับเพลิง (STANDPIPE SYSTEM) จัดเตรียมตู้ดับเพลิง (FHC) สำหรับท่อ มีขนาดเส้นผ่านศูนย์กลาง 25 มิลลิเมตร ยาว 30 ม. และวาล์วขนาดเส้นผ่านศูนย์กลาง 65 มิลลิเมตร สำหรับตำรวจดับเพลิง ใช้งาน ระบบท่อเย็นในอาคารจ่ายน้ำจากเครื่องสูบน้ำดับเพลิง ชนิด Electric Fire Pump โดยมีแรงดันใช้งานในช่วง 4.5-4.9 บาร์ และท่อเย็นดังกล่าวจะต่อเข้ากับ FIRE DEPARTMENT CONNECTION ที่ผนังด้านหน้าโครงการ (แสดงดังรูปที่ 2.4-5)

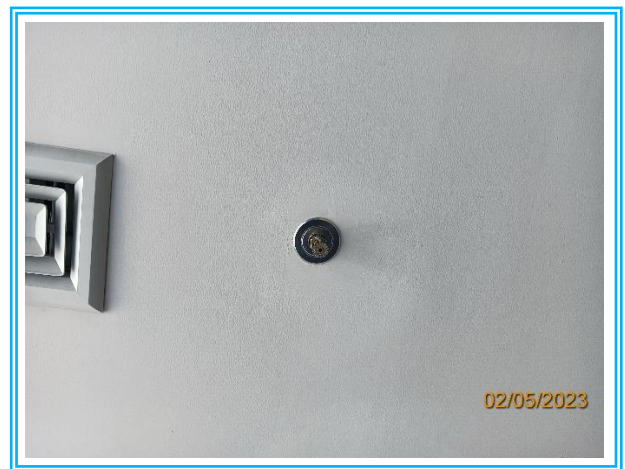
รูปที่ 2.4-6 ระบบสปริงเกอร์

ระบบสปริงเกอร์ รับน้ำจากเครื่องสูบน้ำดับเพลิงชนิด Electric Fire Pump และแบ่งการใช้งานครอบคลุมเป็นโซน โดยแต่ละโซนจะมีพื้นที่ครอบคลุมโซนละไม่เกิน 4800 ตารางเมตร แรงดันที่หัวสปริงเกอร์แต่ละจุด มีแรงดันในช่วง 2-6 บาร์ (แสดงดังรูปที่ 2.4-6)

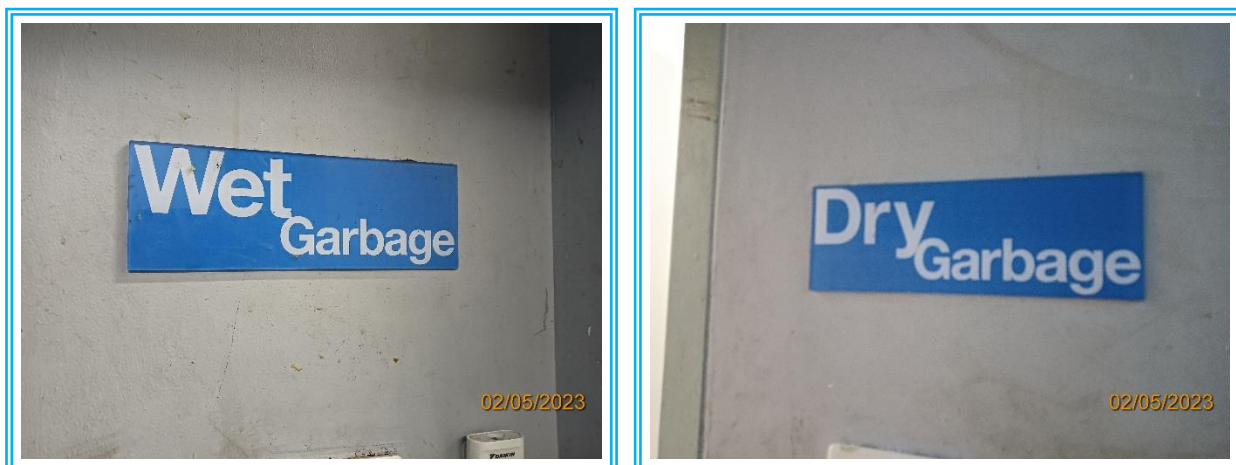
รูปที่ 2.4-9 ห้องพักมูลฝอยรวมของโครงการ

ขยะมูลฝอยภายในโครงการจะประกอบไปด้วย ขยะเปียก ขยะแห้ง และขยะอันตราย โดยคาดว่าปริมาณขยะทั่วไปที่เกิดขึ้นทั้งหมด 2.20 ลูกบาศก์เมตร/วัน โดยพื้นที่โครงการอยู่ในเขตรับผิดชอบของฝ่ายรักษาความสะอาดและสวนสาธารณะ สำนักงานเขตห้วยขวางเพื่อนำไปดำเนินการกำจัดด้วยวิธีฝังกลบ (Sanitary Landfill) สำหรับช่วงเวลาที่เข้ามาเก็บขนขยะบริเวณพื้นที่โครงการ และพื้นที่โดยรอบ จะใช้รถเก็บขนมูลฝอยแบบอัด ขนาด 5 ตัน เข้าจัดเก็บในช่วงเวลา ระหว่าง 04.00-06.00 น. โดยโครงการได้จัดให้แม่บ้านเก็บขนขยะไว้บริเวณด้านหน้าโครงการในวันทีรถขยะเข้ามาจัดเก็บ เพื่อให้สะดวกในการเก็บขน และจะทำให้เกิดความปลอดภัยต่อผู้ใช้งานภายในโครงการ รวมถึงเจ้าหน้าที่ที่เข้ามาเก็บขนขยะ จึงคาดว่าจะการเข้ามาเก็บขนขยะของโครงการ จะสามารถจัดเก็บขยะได้อย่างสะดวก และไม่มีขยะตกค้างภายในโครงการ (แสดงดังรูปที่ 2.4-9)

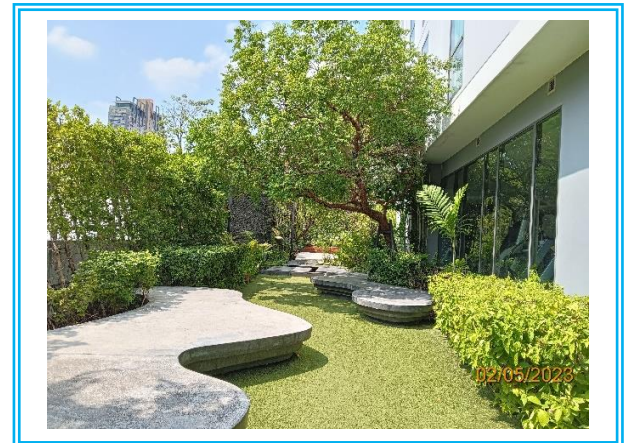
รูปที่ 2.4-20 พื้นที่สีเขียวในพื้นที่โครงการ

พื้นที่สีเขียวและพื้นที่สำหรับพักผ่อนนันทนาการของผู้พักอาศัยภายในโครงการ เป็นพื้นที่ส่วนกลางที่ผู้พักอาศัยสามารถเข้าไปใช้ประโยชน์ในการพักผ่อน ผ่อนคลาย ออกกำลังกาย บริเวณสวนหย่อม และต้นไม้บริเวณรอบๆ โครงการได้ ซึ่งในการออกแบบสวนของโครงการนั้น ทางโครงการได้หลีกเลี่ยงตำแหน่งของการปลูกพรรณไม้ไม่ให้ซ้อนทับกับระบบท่อระบายน้ำ ท่อน้ำ Reuse ระบบบำบัดน้ำเสีย และรั้วของโครงการ (แสดงดังรูปที่ 2.4-20)
