ผลการปฏิบัติตามมาตรการป้องกัน และ แก้ไขผลกระทบสิ่งแวดล้อม

ผลการตรวจสอบการปฏิบัติตามมาตรการป้องกัน และ แก้ไขผลกระทบสิ่งแวดล้อม ระยะ
ดำเนินการ โครงการ Inter Lux Residence (Sukhumvit 13) ของ อินเตอร์ ลักส์ เรซิเดนซ์ จำกัด จำกัด
ในระหว่างเดือนมกราคม - มิถุนายน 2566 แสดงดังตารางที่ 2.2-1

ตารางที่ 2.2-1 ผลการปฏิบัติตามมาตรการป้องกัน และ แก้ไขผลกระทบสิ่งแวดล้อม ระยะดำเนินการ ประจำเดือน มกราคม - มิถุนายน 2566 ของโครงการ Inter Lux Residence (Sukhumvit 13)

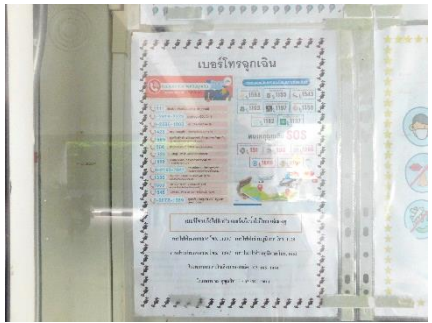
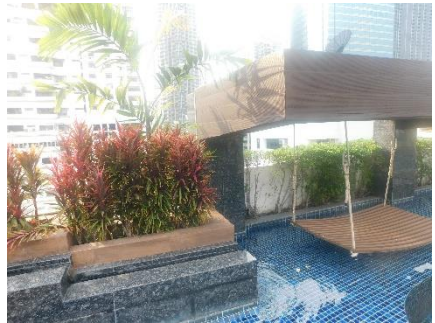
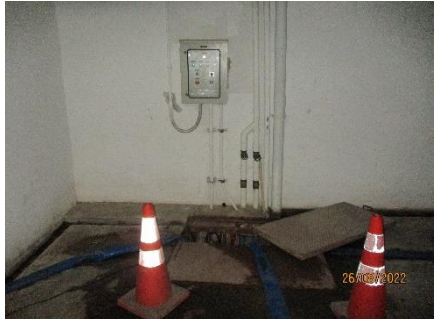
ตรวจวัดคุณภาพน้ำ		
รูปที่ 2.3-4 การจัดการสระว่ายน้ำ

2) ต้องมีรั้วระบายน้ำล้น มีฝาปิดรอบสระว่ายน้ำ มีความกว้าง 30-40 เซนติเมตร ไม่เป็นสนิม แข็งแรง ทำความสะอาดง่าย อยู่ในสภาพดี และไม่มีน้ำล้นออกจากราง	✓	-รางระบายน้ำล้น มีฝาปิดมิดชิด	-รูปที่ 2.3-4

4) ต้องมีที่ว่างสำหรับใช้เป็นทางเดินรอบสระว่ายน้ำ มีความกว้างไม่น้อยกว่า 1.20 เมตร ไม่ลื่น ไม่มีน้ำขัง ทำความสะอาดง่าย	✓	-มีที่ว่างสำหรับใช้เดินรอบสระว่ายน้ำ	-รูปที่ 2.3-4

3) ต้องมีการจัดการและควบคุมคุณภาพน้ำให้อยู่เกณฑ์ มาตรฐาน ดังนี้ 1) ค่าความเป็นกรด-ด่าง (pH) 7.2 – 8.4 2) คลอรีนอิสระ (Free Chlorine) 0.6 – 1.0 ส่วนใน ล้านส่วน	✓	-มีการจัดการและควบคุมคุณภาพน้ำตามเกณฑ์มาตรฐานกำหนด ไว้	-รูปที่ 2.3-4

รางระบายน้ำล้น		ทางเดินรอบสระว่ายน้ำ

เจ้าหน้าที่ดูแลสระว่ายน้ำ

เบอร์โทรศัพท์ฉุกเฉิน		สระระบบหมุนเวียน

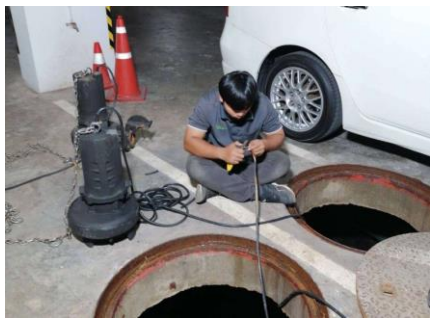
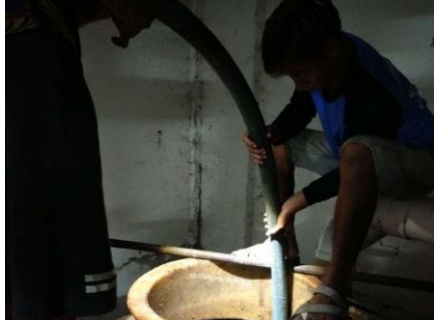
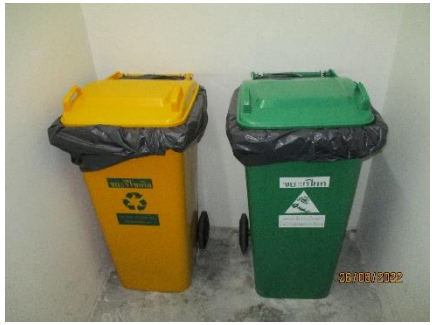
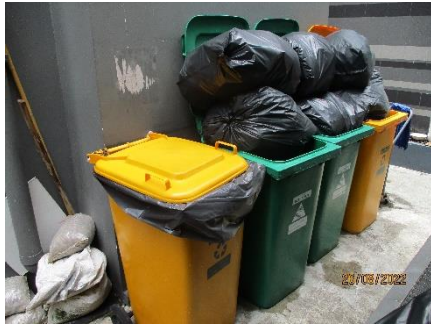
เจ้าหน้าที่ดูแลระบบบำบัด		
รูปที่ 2.3-5 ระบบบำบัดน้ำเสีย

1.3 ต้องดูแลความสะอาดห้องน้ำและห้องส้วมเป็นและเหมาะสม 1.4 ภายในห้องน้ำมีวัสดุอุปกรณ์ตามความจำเป็นและเหมาะสม			
	2) มีการบำบัดน้ำเสียให้มีคุณภาพตามมาตรฐานก่อนระบายสู่ท่อระบายน้ำสาธารณะ ซึ่งส่วนประกอบของระบบจัดการน้ำเสียประกอบด้วย 2.1 ตะแกรงดักขยะ สำหรับดักเศษขยะออกจากน้ำเสีย 2.2 ระบบรวบรวมน้ำเสีย น้ำจากส่วนต่างๆของอาคารไหลรวมกันที่ถังรวบรวมน้ำเพื่อรอการบำบัด น้ำที่ล้นออกจากบ่อรวบรวมนี้จะไหลเข้าสู่บ่อบำบัด 2.3 ระบบบำบัดน้ำเสียต้องมีวิธีการบำบัดน้ำเสียที่เหมาะสมไม่ก่อให้เกิดเหตุเดือดร้อน รำคาญและเป็นอันตรายต่อสุขภาพของชุมชน 2.4 รางระบายน้ำทิ้ง รางหรือท่อสำหรับระบายน้ำทิ้งควรมีตะแกรงปิดรางเพื่อกรองเศษผงต่างๆและป้องกันหนู นอกจากนี้ทางเปิดของท่อระบายน้ำออกสู่ท่อสาธารณะควรมีตะแกรงปิดเพื่อป้องกันหนูด้วย	✓	-มีการบำบัดน้ำเสียให้มีคุณภาพตามมาตรฐานก่อนระบายสู่ท่อระบายน้ำสาธารณะ	-รูปที่ 2.3-5

ท่อบำบัด		ตู้ควบคุมระบบบำบัด

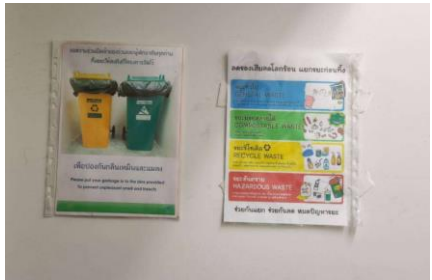
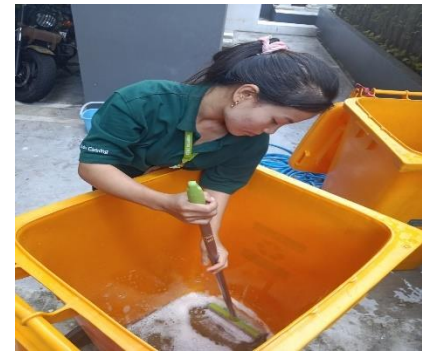
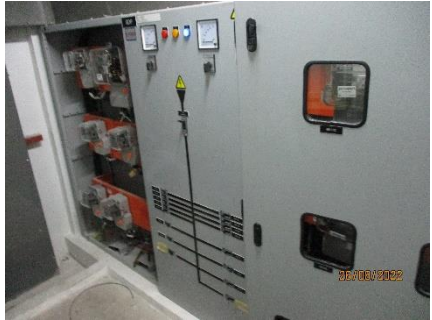
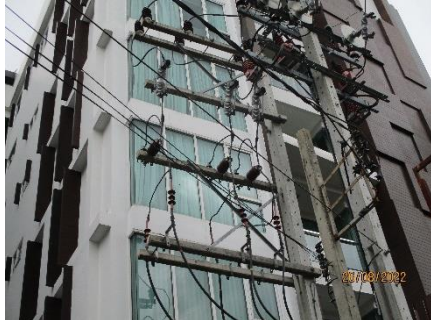
ป้ายรณรงค์	เจ้าหน้าที่ทำความสะอาดถังขยะ
รูปที่ 2.3-6 การจัดการขยะ

3.1 มีการคัดแยกขยะและมีภาชนะรองรับขยะตามประเภท 3.2 มีภาชนะรองรับขยะที่เพียงพอตามหลักสุขาภิบาล	-มีถังขยะรองรับแบบแยกประเภท และมีเจ้าหน้าที่คอยทำความสะอาดอยู่เสมอ

ห้องพักขยะ

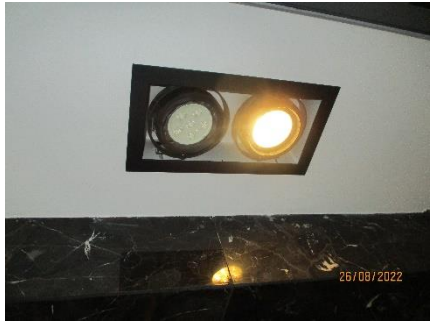
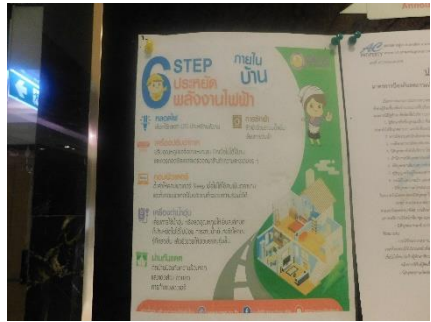
อุปกรณ์ประหยัดพลังงาน	ป้ายอนุรักษ์พลังงาน
รูปที่ 2.3-7 ระบบไฟฟ้า

ตู้ DB	สายไฟฟ้า
