### 4. แผนการดำเนินการตามมาตรการป้องกันและแก้ไขผลกระทบสิ่งแวดล้อมและมาตรการติดตามตรวจสอบคุณภาพสิ่งแวดล้อมตามที่ระบุไว้ในรายงานการวิเคราะห์ผลกระทบสิ่งแวดล้อม

รายงานผลการปฏิบัติตามมาตรการป้องกันแก้ไขผลกระทบสิ่งแวดล้อม และมาตรการติดตามตรวจสอบคุณภาพสิ่งแวดล้อม  
โครงการ อาคารชุด คิว คอนโด สุขุมวิท ตั้งอยู่ เลขที่ 1 ซอยสุขุมวิท 6 แขวงคลองเตย เขตคลองเตย กรุงเทพมหานคร

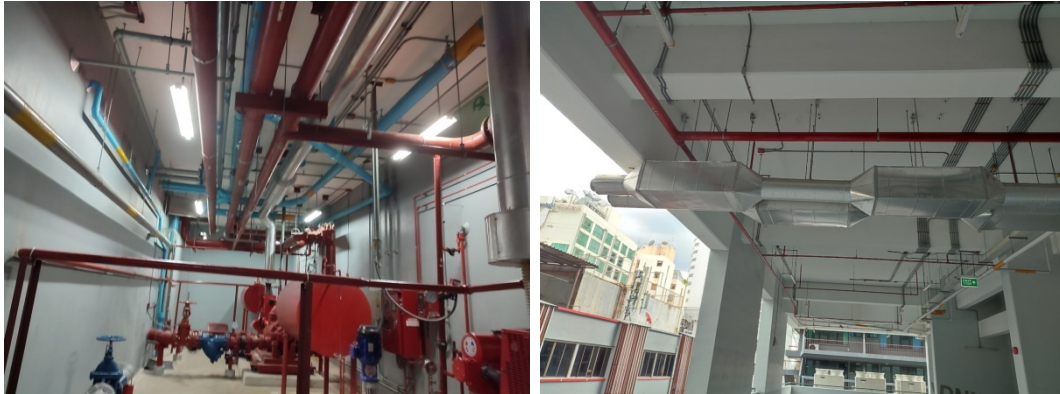
ภาพที่ 2 บริเวณดำเนินการแก้ไขท่อไอเสีย Fire Pump ที่อาคารจอดรถชั้น 8

ปัจจุบันทางโครงการได้จัดทำ ท่อลดเสียงจากท่อไอเสียของ Fire Pump วัสดุที่ใช้ในการลดเสียง ได้แก่ Duct Silencer ไว้เรียบร้อยแล้วดังภาพที่ 2 และเพิ่มเติมทำพื้น PU โรยทรายที่จอดรถ พื้นทางที่เดิมเมื่อรถวิ่งจะทำให้เกิดเสียงเอี๊ยด ดังนั้นโครงการจึงว่าจ้าง บริษัท เคซี ดีฟวิง จำกัด ให้ดำเนินการทำพื้น PU

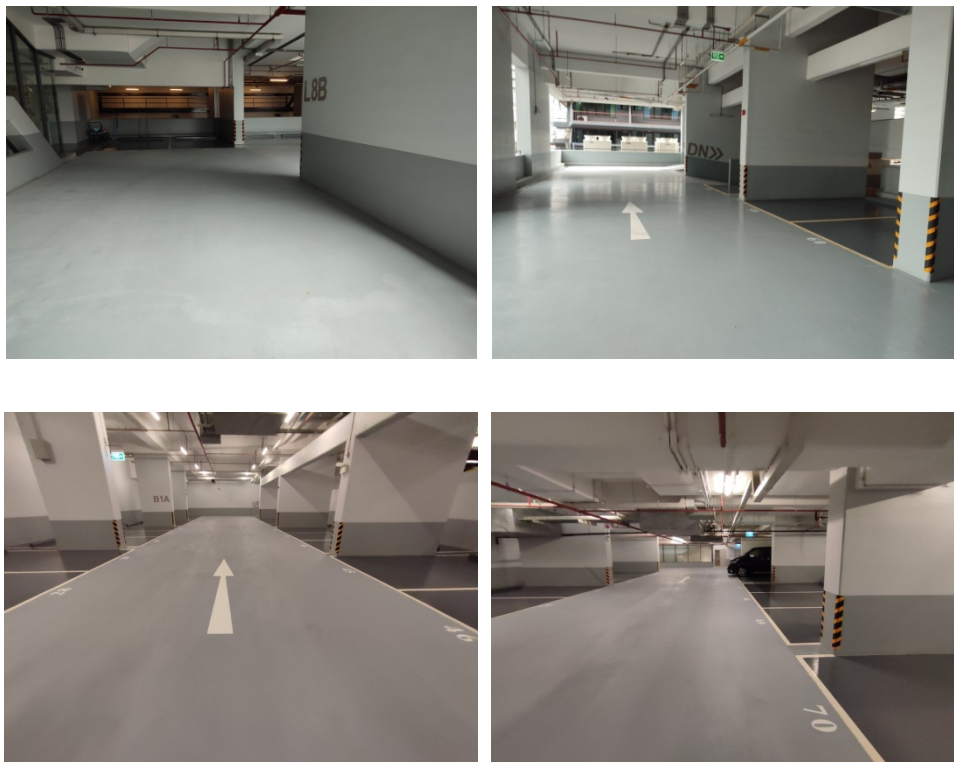
ภาพที่ 3 ทำพื้น PU โรยทรายที่จอดรถ ไม่ให้เกิดเสียงดังขณะรถวิ่ง

โรยทรายพื้นที่จอดรถและทางวิ่งรถบนอาคาร เมื่อจัดทำแล้วเสร็จ ทำให้รถที่วิ่ง ไม่ทำให้เกิดเสียงเอี๊ยดอีกต่อไป (ภาพที่ 3)
