5. ผลการดำเนินการตามมาตรการป้องกันและแก้ไขผลกระทบสิ่งแวดล้อม
ตารางที่ 3 เปรียบเทียบมาตรการป้องกันและแก้ไขผลกระทบสิ่งแวดล้อมที่กำหนดไว้ในรายงานการวิเคราะห์ผลกระทบสิ่งแวดล้อม
โครงการ อาคารชุด คิว คอนโด สุขุมวิท ระยะเปิดดำเนินการ

รายงานผลการปฏิบัติตามมาตรการป้องกันแก้ไขผลกระทบสิ่งแวดล้อม และมาตรการติดตามตรวจสอบคุณภาพสิ่งแวดล้อม
โครงการ อาคารชุด คิว คอนโด สุขุมวิท ตั้งอยู่ เลขที่ 1 ซอยสุขุมวิท6 แขวงคลองเตย เขตคลองเตย กรุงเทพมหานคร

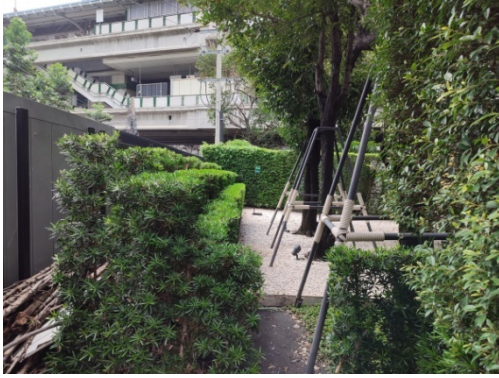
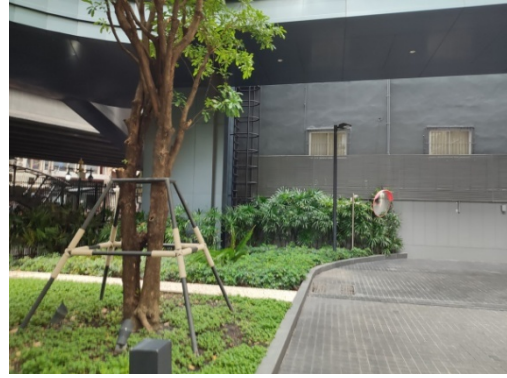
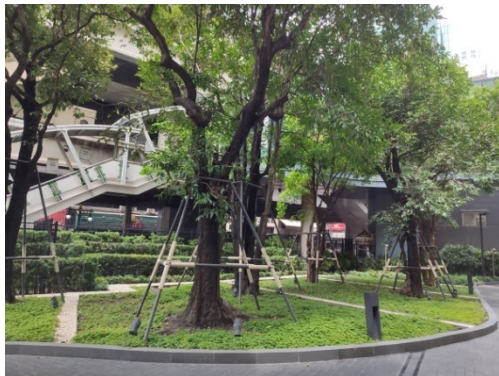
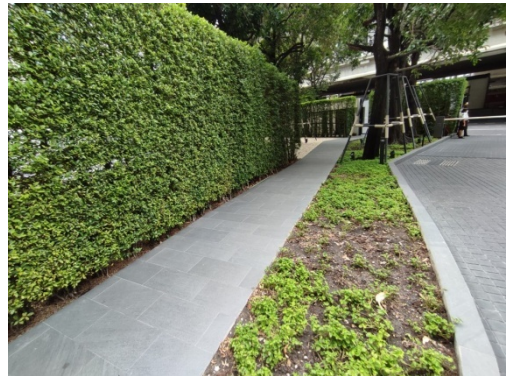
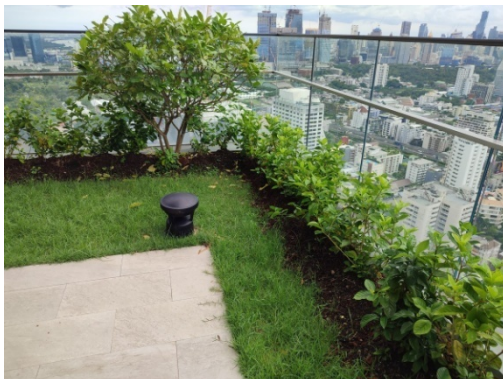
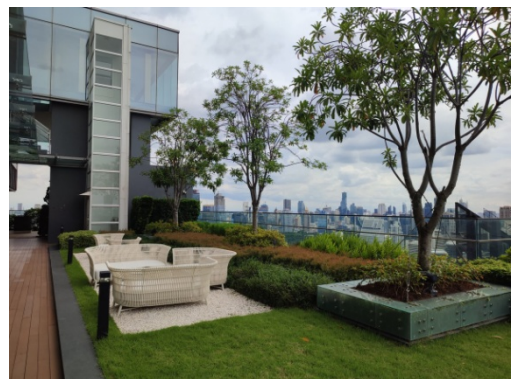
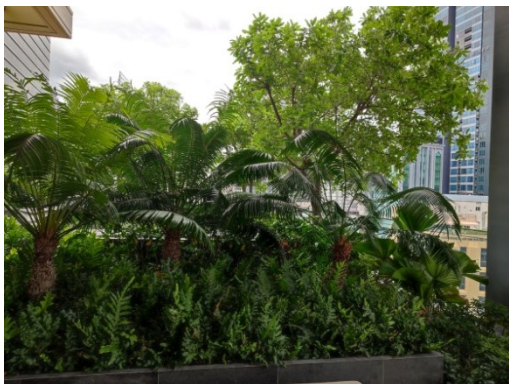
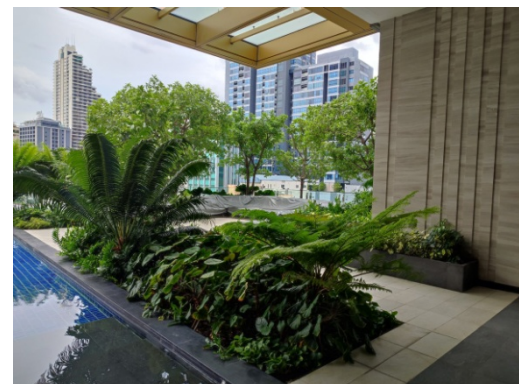
ภาพที่ 5-1 พื้นที่สีเขียวของโครงการ

เงื่อนไขตามมาตรการป้องกันและแก้ไขผลกระทบสิ่งแวดล้อม	ผลการปฏิบัติตามมาตรการ	ปัญหา อุปสรรค และข้อเสนอแนะ	เอกสารอ้างอิง
1.ทรัพยากรสิ่งแวดล้อมทางกายภาพ 1.1 สภาพภูมิประเทศ 1. จัดให้มีพื้นที่สีเขียวชั้นพื้นดิน และบนอาคารชั้นที่ 9 และ 41 ขนาดพื้นที่รวม 1,462.86 ตารางเมตร คิดเป็นสัดส่วน 1 คนต่อพื้นที่สีเขียว 1.06 ตารางเมตร	จัดพื้นที่สีเขียวไว้แล้วที่ชั้นล่าง ชั้นที่ 9 และชั้นที่ 41	-	ภาพที่ 5-1

7. จัดให้มีพื้นที่สีเขียวปลูกต้นไม้ชนิดต่าง ๆ เพื่อช่วยดูดซับคาร์บอนไดออกไซด์ และลดอุณหภูมิอันเนื่องมาจากการคายน้ำของพืชและการระเหยน้ำจากผิวดิน	มีพื้นที่สีเขียวไว้แล้วสร้างความร่มรื่นและช่วยดูดซับก๊าซมลพิษได้เป็นอย่างดี	-	ภาพที่ 5-1

พื้นที่สีเขียวชั้นล่าง ตัดแต่งกิ่งไม้ไม่มีส่วนที่ยื่นออกนอกโครงการ

พื้นที่สีเขียวชั้น 9 พื้นดินมีความชุ่มชื้นตลอด

พื้นที่สีเขียวชั้นที่ 41

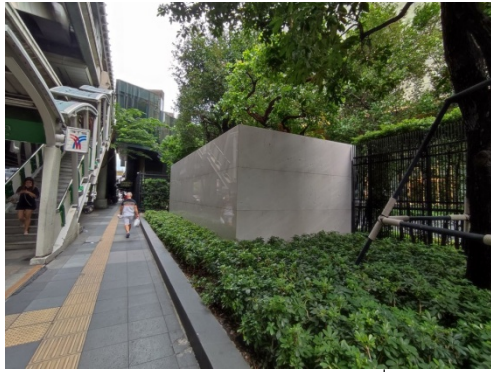
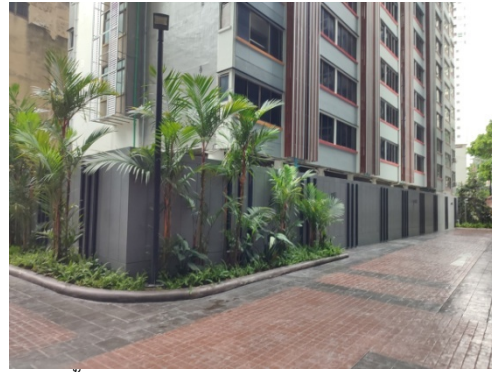
ภาพที่ 5-2 ปลุกไม้ยืนต้นริมรั้วโครงการ

4. ตัดแต่งกิ่งไม้ภายในโครงการอยู่เสมอ เพื่อป้องกันมิให้ใบร่วงหล่นไปสู่พื้นที่บริเวณข้างเคียง	ตัดแต่งกิ่งไม้อยู่เสมอ ยังไม่พบว่ามีกรร่วงหล่นไปยังพื้นที่ข้างเคียง	-	ภาพที่ 5-2

1. ปลุกไม้ยืนต้นตามแนวรั้วโครงการ เพื่อเป็นแนวกำบังความร้อนจากเครื่องปรับอากาศ	ปลุกไม้ยืนต้นบริเวณริมรั้วไว้แล้ว	-	ภาพที่ 5-2
2. ออกแบบอาคารและเลือกใช้วัสดุที่เป็นมิตรกับสิ่งแวดล้อม รวมทั้งพิจารณาระบบหมุนเวียนของอากาศภายใน และภายนอกอาคาร เพื่อให้อาคารไม่ร้อนหรือไม่มีอากาศหมุนเวียน ซึ่งสามารถลดการใช้เครื่องปรับอากาศได้ในระดับหนึ่ง	ใช้วัสดุที่กลมกลืนกับพื้นที่สีเขียว การใช้สี และวัสดุที่ไม่ปล่อยสาร และอุปกรณ์ต่าง ๆ เป็นแบบประหยัดพลังงานทั้งหมด	-	-

4. รักษาภาพธรรมชาติและดูแลต้นไม้ในโครงการให้ดีอยู่เสมอ เพื่อช่วยเป็นแนวดูดซับเสียงจากภายนอกได้	ดูแลตัดกิ่งไม้ ใ้ใบปุย ต้นไม้มีความเจริญเติบโตดี และปลูกไว้หนาแน่นเป็นแนวกันเสียงจากการจราจรภายนอกไว้แล้ว	-	ภาพที่ 5-2

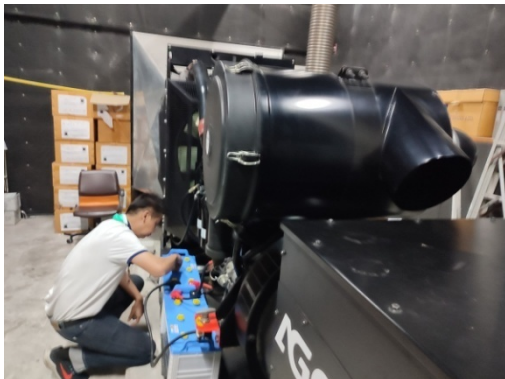
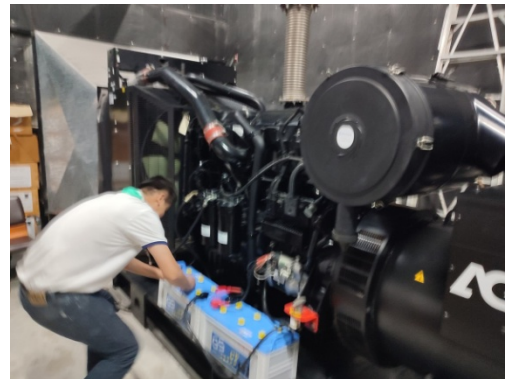
10. เครื่องกำเนิดไฟฟ้าสำรอง ต้องติดตั้งให้เหมาะสม และมีระบบป้องกันเสียงแรงสั่นสะเทือน และระบบบำบัดน้ำเสีย	มีเครื่องกำเนิดไฟฟ้าสำรองและบุผนังห้องด้วยวัสดุป้องกันเสียงและแรงสั่นสะเทือน	-	ภาพที่ 5-3

ภาพที่ 5-3 ห้องเครื่องไฟฟ้าสำรอง ดูแลตรวจสอบ และทดสอบให้อยู่ในสภาวะพร้อมใช้งาน

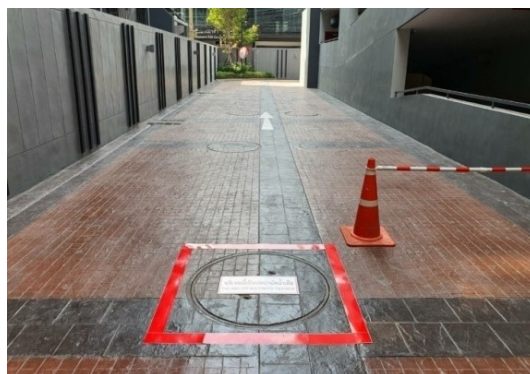
1.7 ทรัพยากรน้ำ 1. จัดให้มีระบบบำบัดน้ำเสียรวมชนิดเดิมอากาศ จำนวน 1 ชุด ขนาด 240 ลูกบาศก์เมตร ประกอบด้วย ถังเกรอะ ถังดักไขมัน ถังปรับสภาพ ถังเดิมอากาศ ถังตกตะกอน ถังเก็บตะกอนส่วนเกิน และถังน้ำใส	มีระบบบำบัดน้ำเสียรวมชนิดเดิมอากาศไว้แล้วบริเวณใต้ทางวิ่งรถด้านหลังของอาคาร	-	ภาพที่ 5-4

9. ตรวจสอบฝาบ่อ ซ่อมแซมและส่วนที่ต้องเข้าไปดูแล และซ่อมแซมระบบให้อยู่ในสภาพปิดมิดชิดตลอดเวลา เพื่อป้องกันละอองน้ำเสียและกลิ่นเหม็นที่เกิดขึ้นจากก๊าซไฮโดรเจนซัลไฟด์จากระบบบำบัดน้ำเสีย	ฝาบ่อบำบัดน้ำเสียเป็นฝาเหล็ก และมีการปิดมิดชิดตลอดเวลา ไม่มีกลิ่นเหม็นลอยออกมาจากระบบบำบัดน้ำเสียได้	-	ภาพที่ 5-4

ภาพที่ 5-4 บริเวณที่ติดตั้งระบบบำบัดน้ำเสียรวม

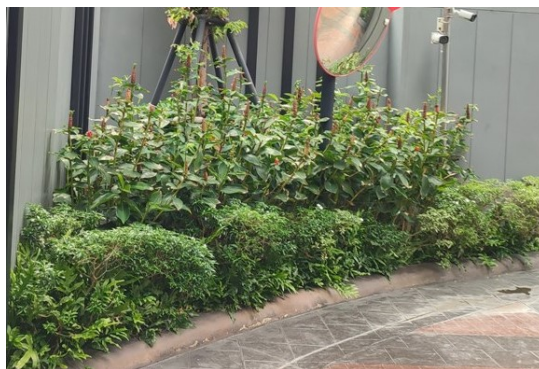
6. กำจัดก๊าซมีเทนที่เกิดขึ้นจากระบบบำบัดน้ำเสีย ด้วยวิธี Biological Oxidation โดยใช้พื้นที่สีเขียวบริเวณด้านหลังอาคาร ขนาดพื้นที่ 0.6 ตารางเมตร	มีระบบกำจัดก๊าซมีเทนไว้แล้วบริเวณพื้นที่สีเขียวด้านหลังอาคาร	-	ภาพที่ 5-5

7. กำจัดละอองน้ำเสีย (Aerosol) โดยอาศัยแบคทีเรียในดินของพื้นที่สีเขียวโดยใช้พื้นที่สีเขียวบริเวณด้านหลังอาคารขนาดพื้นที่ 1.0 ตารางเมตร	มีระบบกำจัดละอองน้ำเสียไว้แล้วบริเวณพื้นที่สีเขียวด้านหลังอาคาร	-	ภาพที่ 5-5

ภาพที่ 5-5 พื้นที่สีเขียวที่ติดตั้งระบบกำจัดก๊าซมีเทนและละอองลอยน้ำเสีย

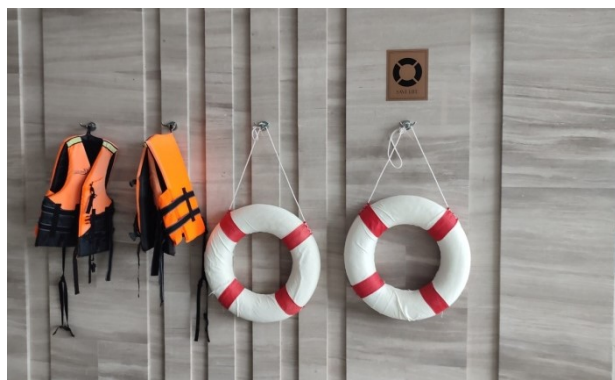
ภาพที่ 5-9 อุปกรณ์ช่วยชีวิตในน้ำ

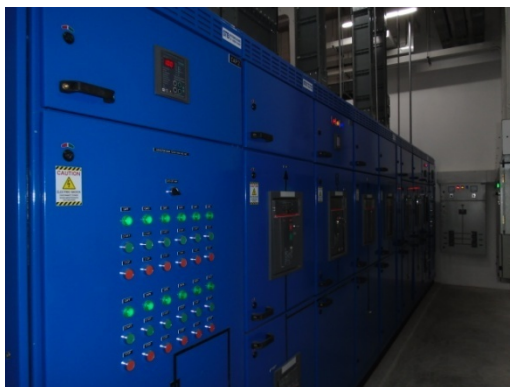
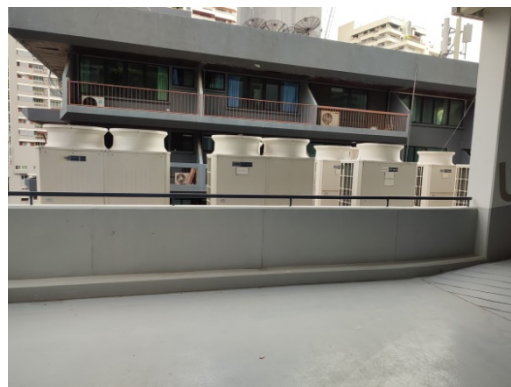
4. เจ้าของโครงการต้องเลือกใช้ระบบปรับอากาศแบบ Split type และใช้สารทำความเย็นชนิดที่ไม่เป็นอันตรายต่อร่างกายและไม่ติดไฟ	จัดให้มีเครื่องปรับอากาศที่มีสารทำความเย็นที่ไม่เป็นอันตรายไว้แล้ว	-	ภาพที่ 5-12

5. เจ้าของโครงการต้องเลือกใช้เครื่องปรับอากาศที่มีฉลากประหยัดไฟ (เบอร์ 5) และต้องไม่มีสาร CFCs เป็นส่วนประกอบ	เครื่องปรับอากาศเป็นแบบประหยัดไฟและไม่มีสาร CFCs เป็นส่วนประกอบ	-	ภาพที่ 5-12

ภาพที่ 5-12 ห้องเครื่องไฟฟ้า และเครื่องปรับอากาศแบบ Split Type

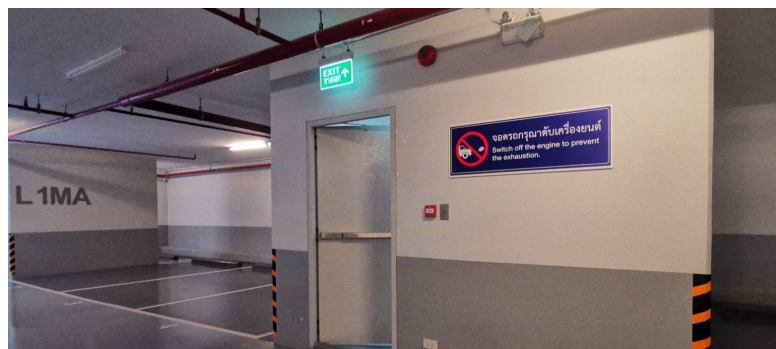
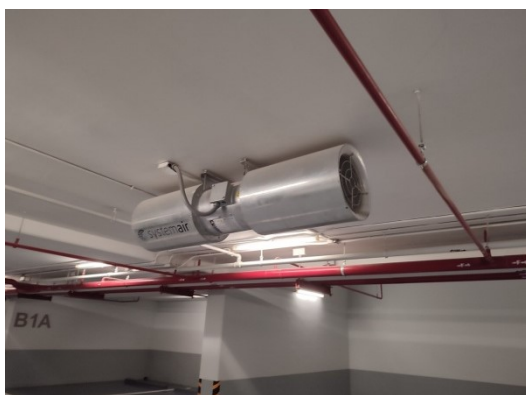
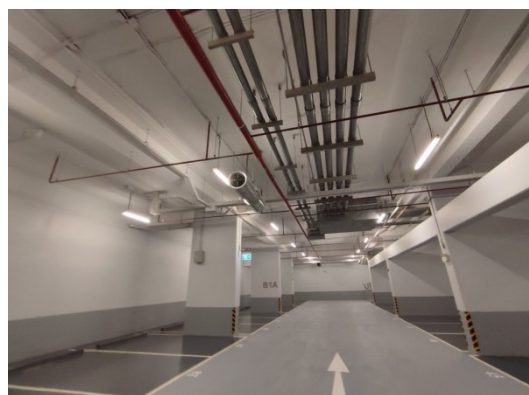
8. ติดป้ายประกาศให้ดับเครื่องยนต์ทันทีเมื่อจอด ทั้งภาษาไทย และภาษาอังกฤษ ติดตั้งไว้บริเวณที่สามารถมองเห็นได้	ติดป้ายประกาศให้ดับเครื่องยนต์ไว้แล้วทั้งภาษาอังกฤษ และภาษาไทย	-	ภาพที่ 5-31

2. ทำป้ายประกาศให้ดับเครื่องยนต์ทันทีเมื่อจอดรถ	ติดป้ายดับเครื่องยนต์ไว้แล้วบริเวณที่จอดรถ	-	ภาพที่ 5-31
3. ตรวจสอบอุปกรณ์เครื่องใช้ไฟฟ้าและเครื่องจักร เช่น เครื่องสูบน้ำ เครื่องปรับอากาศ เป็นต้น ให้มีประสิทธิภาพดีอยู่เสมอ เพื่อป้องกันเสียงดังจากการทำงานที่ขาดประสิทธิภาพ	ดูแลรักษาเครื่องใช้ไฟฟ้า เช่น เครื่องสูบน้ำ เครื่องปรับอากาศอย่างสม่ำเสมอ ปัจจุบันอยู่ในสภาพดี ช่วงเริ่มเปิดใช้อาคารระบบทุกอย่างยังคงใหม่	-	ภาพที่ 5-34

5-31 ป้ายเตือนให้ดับเครื่องยนต์เมื่อจอดรถบริเวณที่จอดรถของโครงการ และพัดลมระบายอากาศ

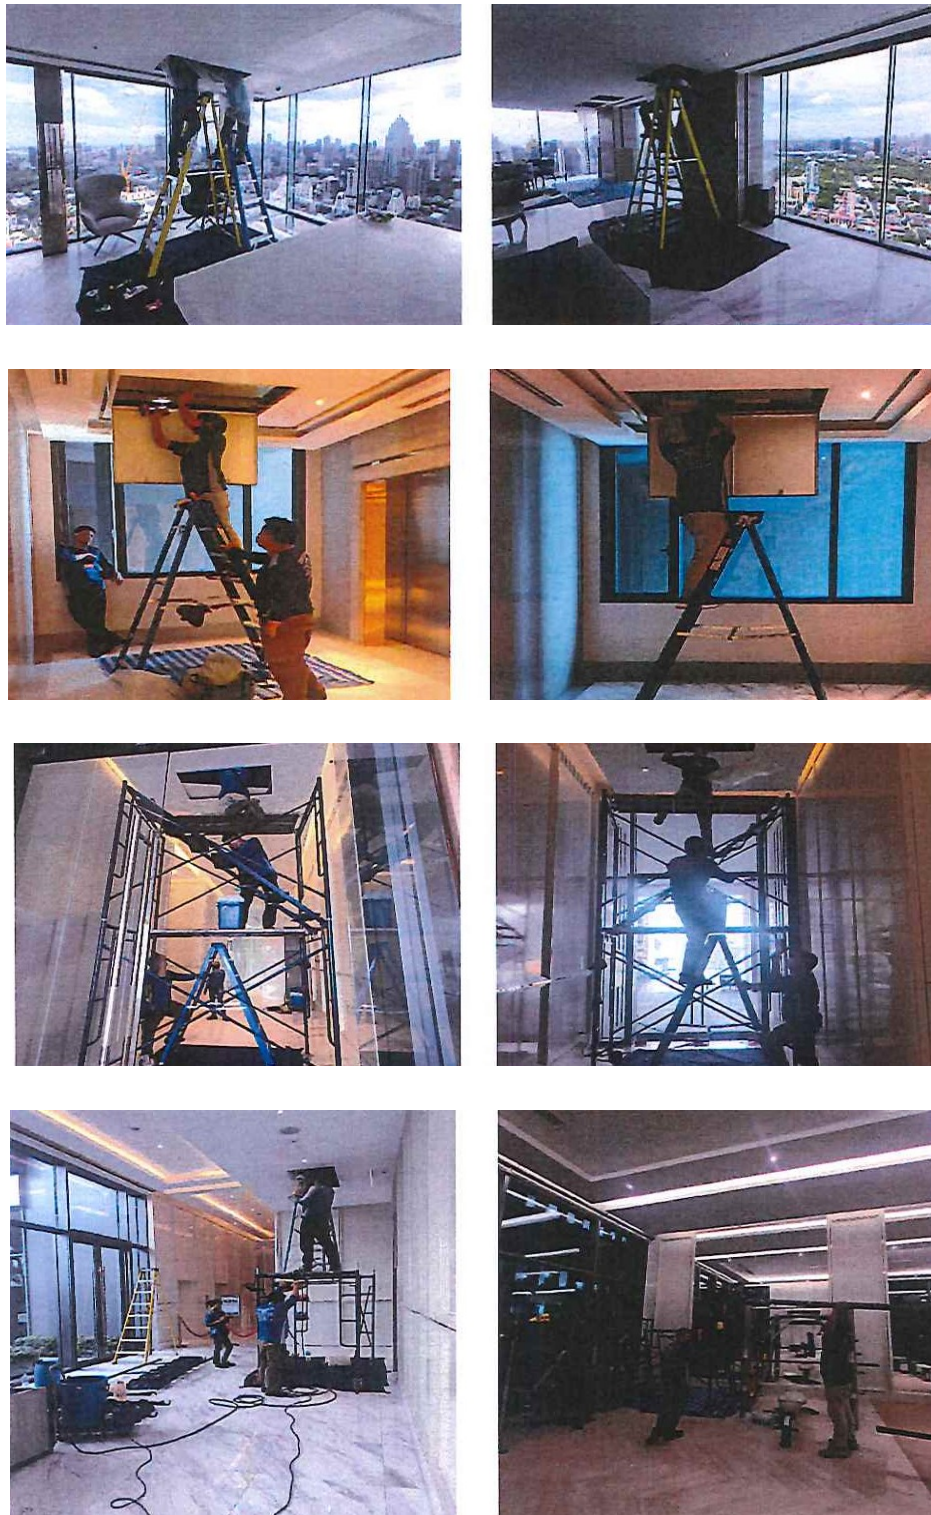
3. ทำความสะอาดเครื่องปรับอากาศเป็นประจำทุก ๆ 6 เดือน/ครั้ง เพื่อเพิ่มประสิทธิภาพการทำงานของเครื่องปรับอากาศ และป้องกันการสะสมของเชื้อโรค และเชื้อแบคทีเรียต่างๆ	ดำเนินการอย่างสม่ำเสมอ	-	ภาพที่ 5-34

5-34 ล้างแอร์ประจำปี

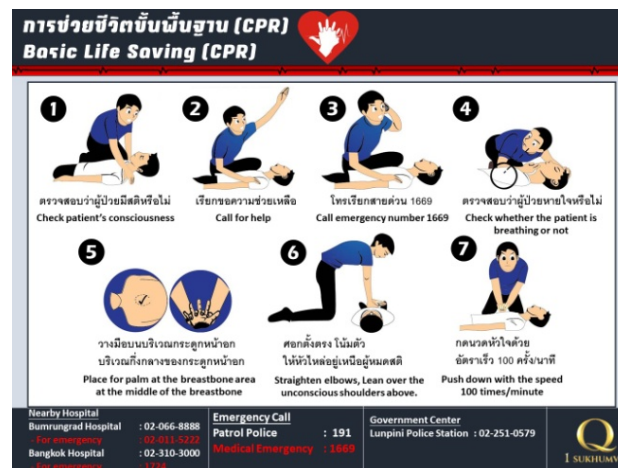
6. มีโทรศัพท์พร้อมติดหมายเลขโทรศัพท์ที่สำคัญ ๆ เช่น โรงพยาบาล สถานีตำรวจ ในตำแหน่งที่มองเห็นได้ชัดเจนบริเวณสระว่ายน้ำ	ดำเนินการไว้แล้ว	-	ภาพที่ 5-42
มาตรการด้านความปลอดภัยในการจมน้ำ ในการใช้สระว่ายน้ำ

3. มีป้ายแสดงวิธีการปฐมพยาบาลหรือช่วยชีวิตคนจมน้ำในตำแหน่งที่มองเห็นได้ชัดเจนบริเวณสระว่ายน้ำ	ปิดป้ายวิธีการปฐมพยาบาลคนจมน้ำ	-	ภาพที่ 5-42
4. มีโทรศัพท์พร้อมติดหมายเลขโทรศัพท์ที่สำคัญ ๆ เช่น โรงพยาบาล สถานีตำรวจ ในตำแหน่งที่มองเห็นได้ชัดเจนบริเวณสระว่ายน้ำ	ปิดไว้กับป้ายวิธีการปฐมพยาบาลคนจมน้ำ	-	ภาพที่ 5-42

5-42 ป้ายการช่วยชีวิตคนจมน้ำและ เบอร์โทรฉุกเฉินติดไว้บริเวณสระว่ายน้ำ

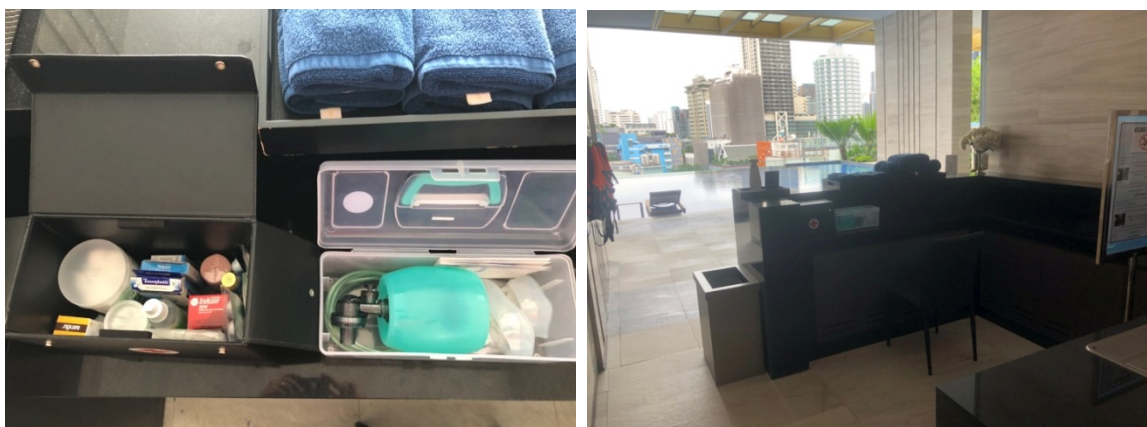
2. มีอุปกรณ์ในการช่วยชีวิตประจำสระว่ายน้ำ พร้อมทั้งมีการฝึกซ้อมใช้งาน ได้แก่ - โฟมช่วยชีวิต อย่างน้อย 2 อัน - ห่วงชูชีพ หรือวัตถุอื่นใด ที่มีความยาวไม่น้อยกว่า 3.5 เมตร น้ำหนักเบาอย่างน้อย 1 อัน และต้องวางไว้ที่ปลายลู่วิ่งของสระว่ายน้ำ - เครื่องช่วยหายใจ สำหรับผู้ใหญ่ 1 ชุด เด็ก 1 ชุด - ห้องปฐมพยาบาลหรือชุดปฐมพยาบาลที่พร้อมใช้งานตลอดเวลา	มีอุปกรณ์ช่วยชีวิตไว้พร้อม ได้แก่ เชือกชูชีพ และห่วงชูชีพไว้บริเวณสระว่ายน้ำสามารถนำมาใช้ได้สะดวกและทันท่วงที และจัดเตรียมเครื่องช่วยหายใจและชุดปฐมพยาบาล	-	ภาพที่ 5-43

5-43 อุปกรณ์ปฐมพยาบาลและเครื่องช่วยหายใจเก็บไว้บริเวณสระว่ายน้ำ
