รายงานผลการปฏิบัติตามมาตรการป้องกันและแก้ไขผลกระทบสิ่งแวดล้อม
และมาตรการติดตามตรวจสอบคุณภาพสิ่งแวดล้อม
โครงการโรงแรมสตาร์ 2 (ระยะดำเนินการ)
(เดิมชื่อ โรงแรมสตาร์และพลาซ่า)
ตั้งอยู่ที่ศูนย์การค้าระยอง เทศบาลนครระยอง อำเภอเมืองระยอง จังหวัดระยอง
บริษัท ระยองสตาร์ จำกัด
เลขที่ 109 ซอยศูนย์การค้าสาย 4 ถนนสุขุมวิท ตำบลท่าประดู่
อำเภอเมืองระยอง จังหวัดระยอง 21000
เดือนมกราคม – มิถุนายน 2566

1. ชื่อโครงการ โรงแรมสตาร์ 2

ชื่อเดิมโครงการ โรงแรมสตาร์และพลาซ่า
2. สถานที่ตั้ง ศูนย์การค้าระยอง เทศบาลนครระยอง อำเภอเมืองระยอง จังหวัดระยอง
3. ชื่อเจ้าของโครงการ บริษัท ระยองสตาร์ จำกัด
4. สถานที่ติดต่อ เลขที่ 109 ซอยศูนย์การค้า สาย 4 ถนนสุขุมวิท ตำบลท่าประดู่ อำเภอเมืองระยอง จังหวัดระยอง
 โทรศัพท์ : 09 2778 3113 โทรสาร : -
 e-mail : sompong444@hotmail.com
5. จัดทำโดย บริษัท เอ็นไวรอนเมนต์ รีเสิร์ช แอนด์ เทคโนโลยี จำกัด
6. โครงการได้รับความเห็นชอบในรายงานการวิเคราะห์ผลกระทบสิ่งแวดล้อม เมื่อ
 วันที่ 23 เมษายน 2545
7. โครงการได้นำเสนอรายงานผลการปฏิบัติตามมาตรการฯ ครึ่งสุดท้าย เมื่อ
 วันที่ 31 มกราคม 2566
8. รายละเอียดโครงการ แสดงตั้งรายละเอียดโครงการในบทที่ 2

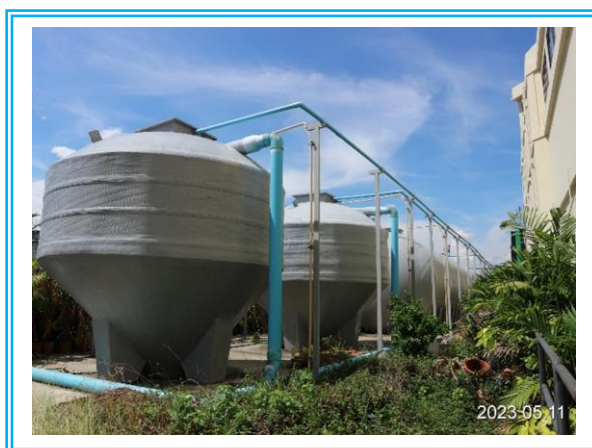
รูปที่ 2.4-6 ระบบบำบัดน้ำเสียแบบจานหมุนชีวภาพ

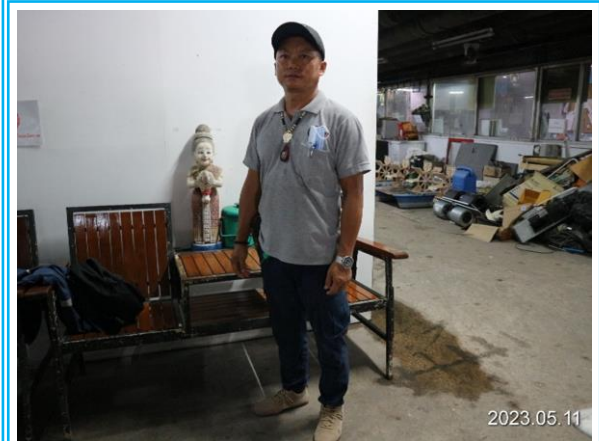
รูปที่ 3-4 เจ้าหน้าที่ดูแลระบบบำบัดน้ำเสีย

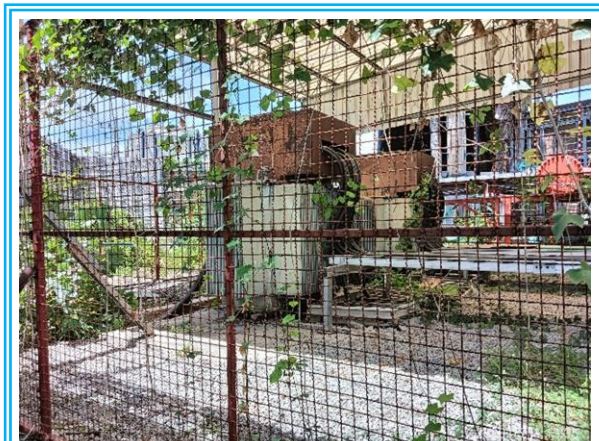
รูปที่ 3-6 หม้อแปลงไฟฟ้าของโครงการ

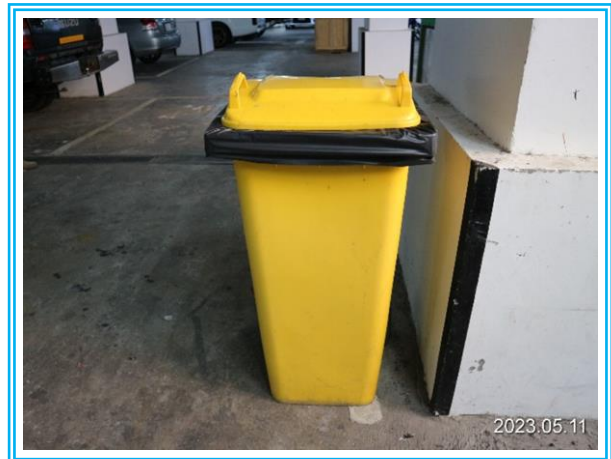
รูปที่ 3-8 ถังรองรับมูลฝอยบริเวณพื้นที่จอดรถยนต์ใต้ดิน

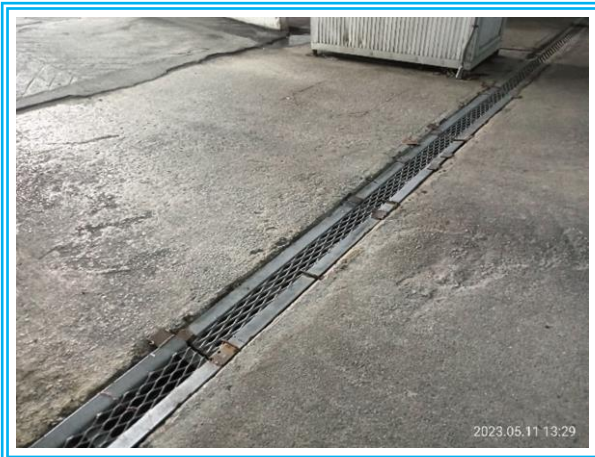
รูปที่ 3-15 รางระบายน้ำภายในโครงการ

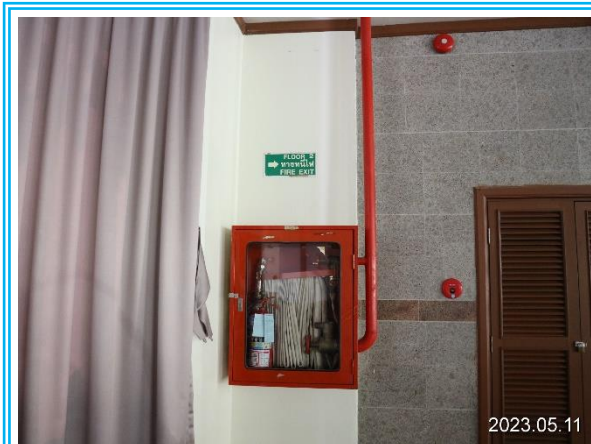
รูปที่ 3-48 ถังดับเพลิงบริเวณพื้นที่จอดรถชั้นใต้ดิน

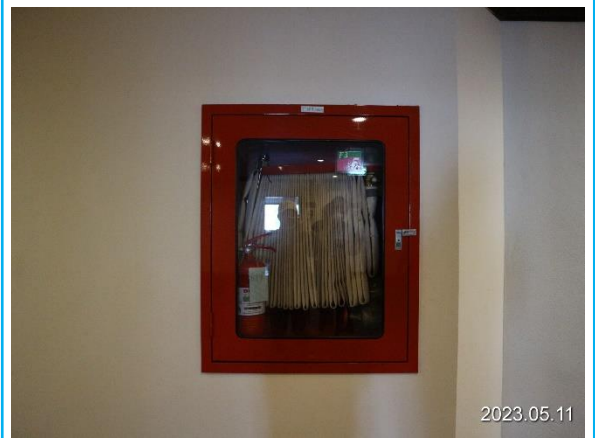
รูปที่ 3-52 หัวจ่ายน้ำดับเพลิง

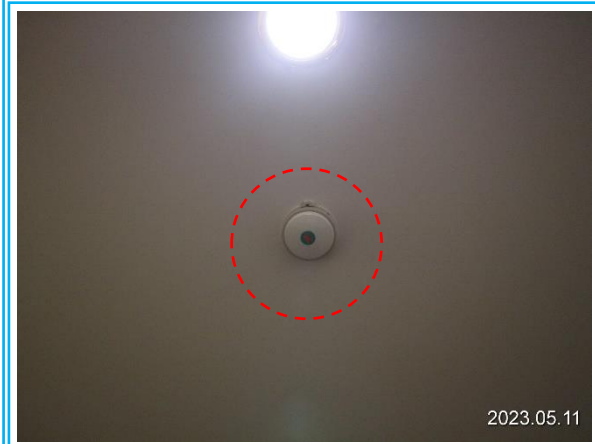
รูปที่ 3-55 เครื่องตรวจจับความร้อน

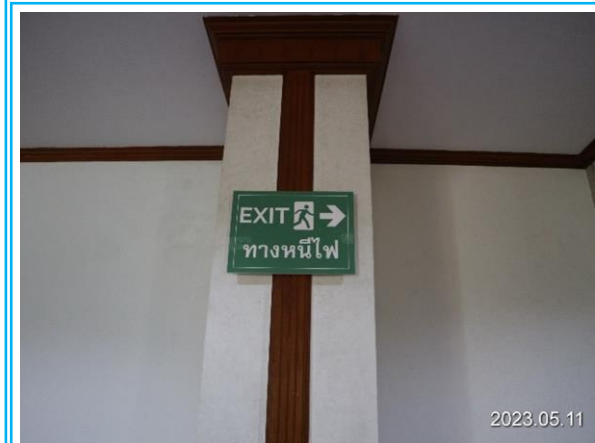
รูปที่ 3-57 บันไดหนีไฟ

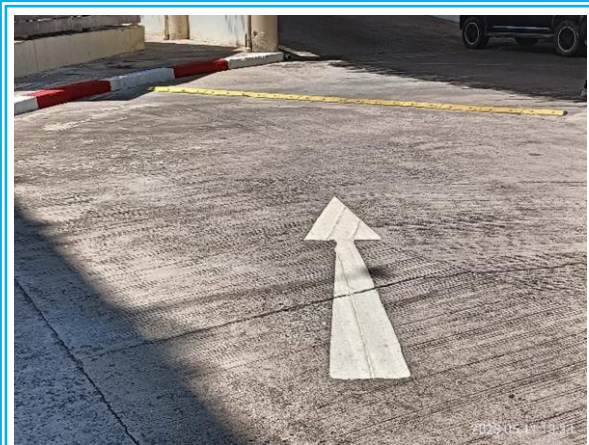
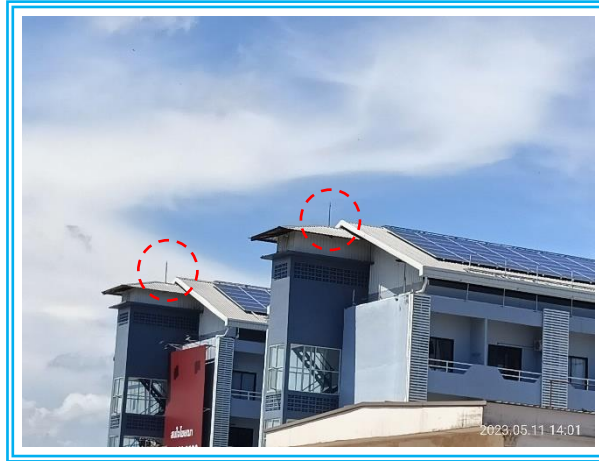
รูปที่ 3-64 ระบบป้องกันอันตรายจากฟ้าผ่า

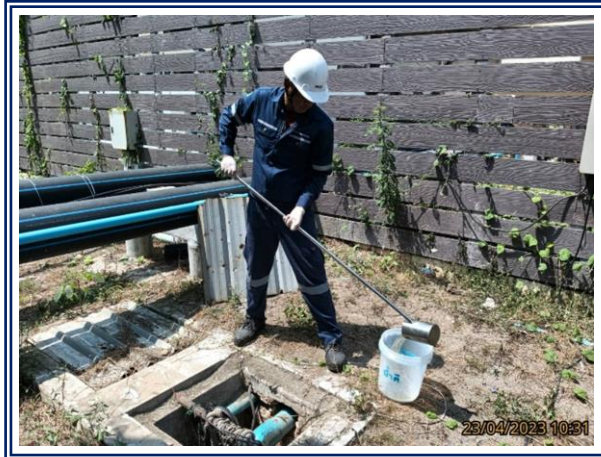
รูปที่ 4.3-7 แสดงการเก็บตัวอย่างเพื่อตรวจวิเคราะห์คุณภาพน้ำทิ้ง บริเวณบ่อตรวจสอบสภาพน้ำก่อนเข้าบ่อพักน้ำเสีย
ดำเนินการการเก็บในวันที่ 23 เมษายน 2566

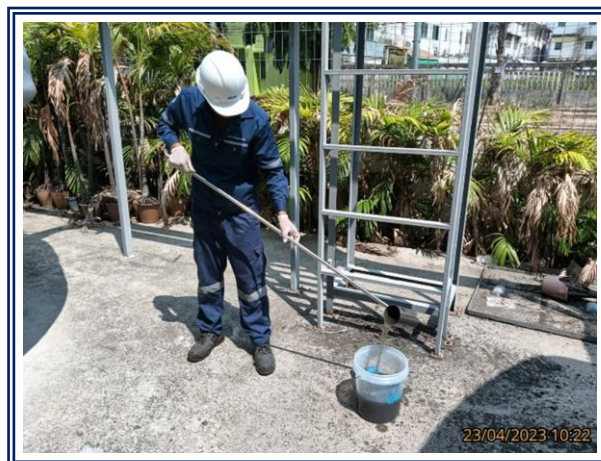
รูปที่ 4.3-8 แสดงการเก็บตัวอย่างเพื่อตรวจวิเคราะห์คุณภาพน้ำทิ้ง บริเวณบ่อตรวจสอบสภาพน้ำหลังออกจากถังตกตะกอน
ดำเนินการการเก็บในวันที่ 23 เมษายน 2566
