## สรุปผลการปฏิบัติตาม มาตรการป้องกันและแก้ไข ผลกระทบสิ่งแวดล้อมและ มาตรการติดตามตรวจสอบ คุณภาพสิ่งแวดล้อม

# บทที่ 4

จากการติดตามตรวจสอบการปฏิบัติตามมาตรการป้องกันและแก้ไขผลกระทบสิ่งแวดล้อมและมาตรการติดตามตรวจสอบผลกระทบสิ่งแวดล้อม โครงการอาคารเช่ามาตรฐานรองเพชรเกษม 91 ส่วนเดิม และระยะที่ 2 ตั้งอยู่ที่ซอยเพชรเกษม 91 ตำบลสวนหลวง อำเภอกระทุ่มแบน จังหวัดสมุทรสาคร เลขที่ ทส 1009/4156 ลงวันที่ 2 พฤษภาคม 2546 ดังเอกสารแนบ 1

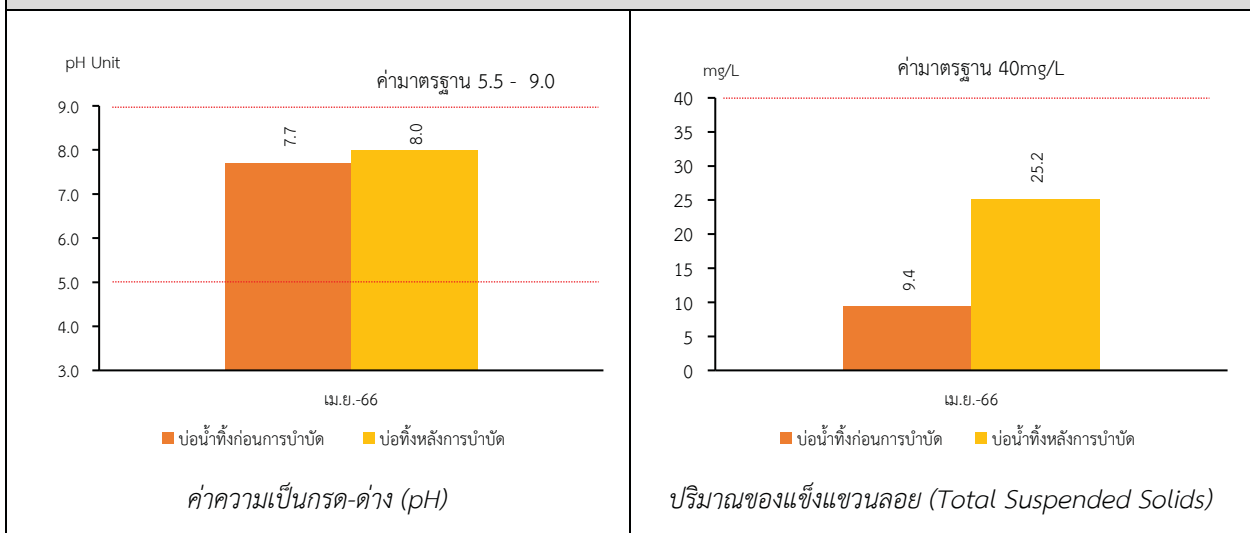
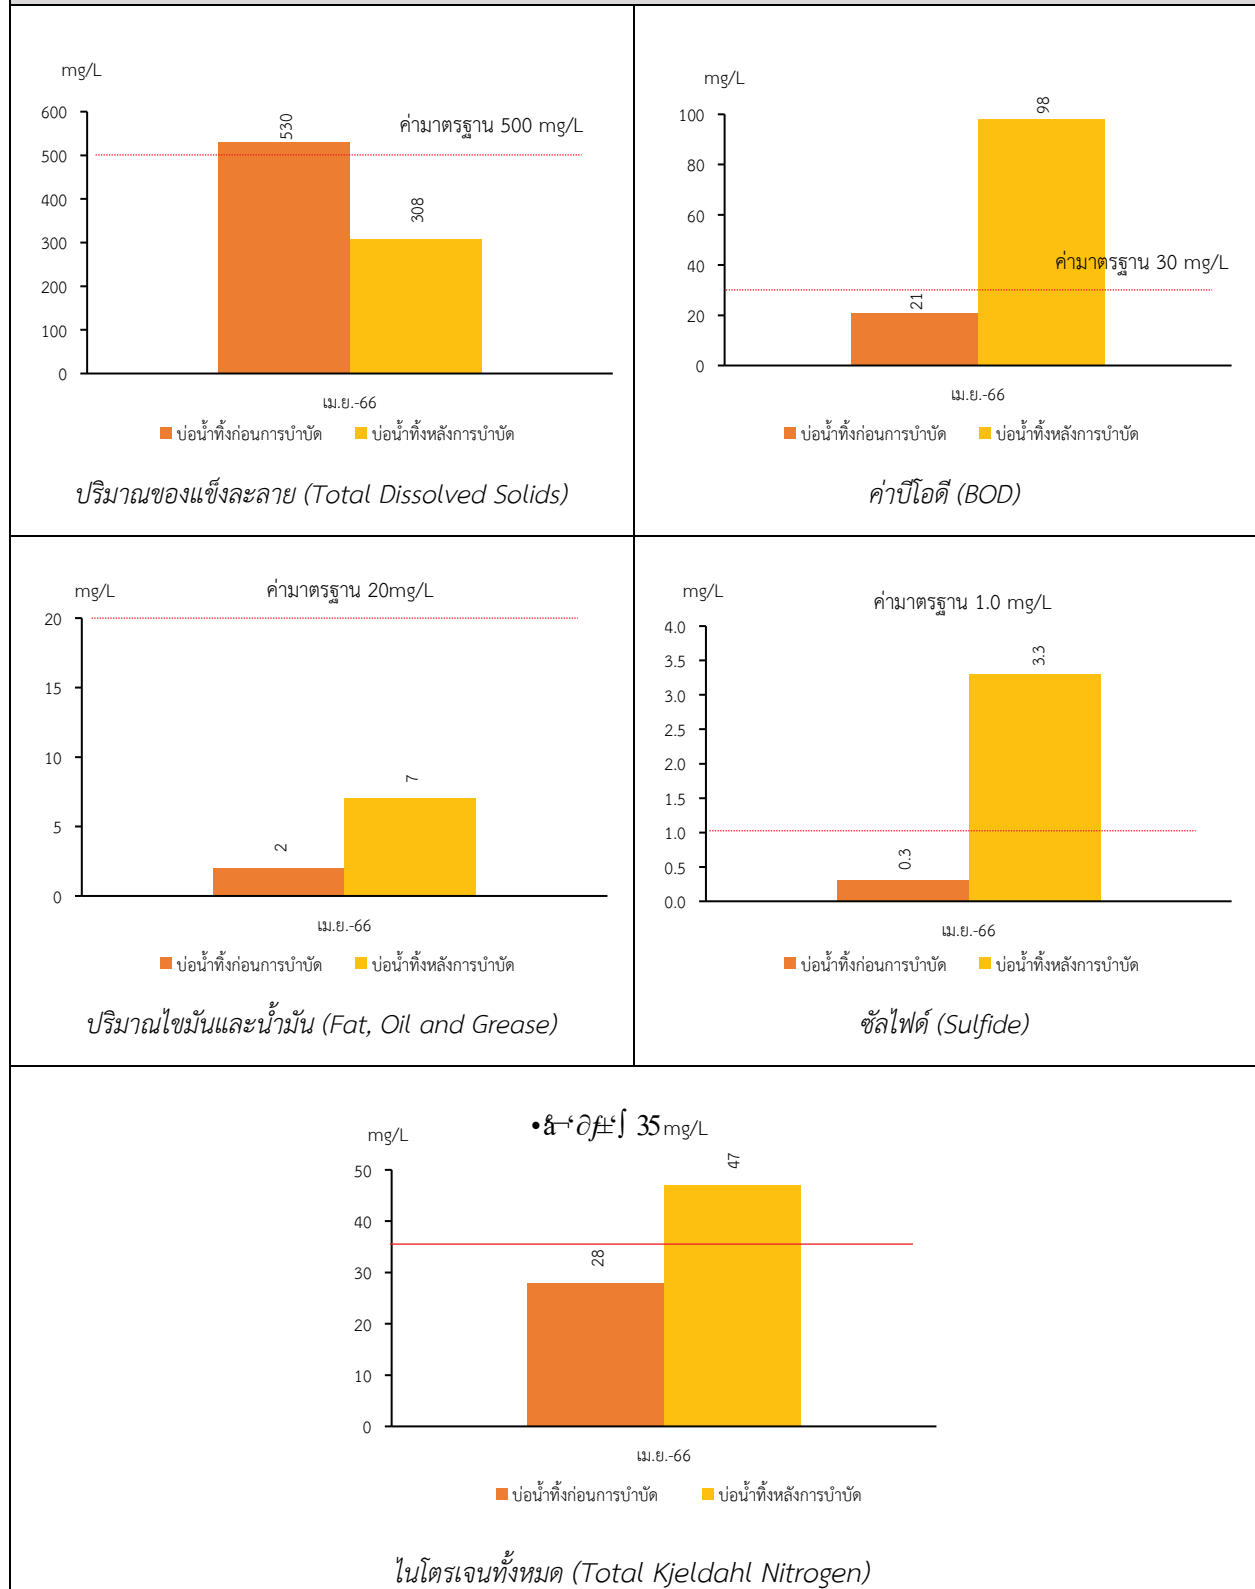
รูปที่ 4-1 ผลการวิเคราะห์คุณภาพน้ำทั้งเปรียบเทียบกับค่ามาตรฐาน

จากผลการวิเคราะห์ตัวอย่างคุณภาพน้ำทั้งก่อนการบำบัดบริเวณบ่อกักน้ำเสียก่อนเข้าสู่ระบบบำบัดขั้นที่ 2 ในเดือนเมษายน 2566 โดยมีดัชนีชี้วัดคุณภาพน้ำทั้ง ได้แก่ ค่าความเป็นกรด-ด่าง (pH) ของแข็งแขวนลอย (Suspended Solids) ของแข็งละลาย (Total Dissolved Solids) ค่าบีโอดี (Biochemical Oxygen Demand; BOD) ซัลไฟด์ (Sulfide) ปริมาณไขมันและน้ำมัน (Fat Oil and Grease) และปริมาณโคลิฟอร์มแบคทีเรียทั้งหมด (Total Coliform Bacteria) พบว่าค่าส่วนใหญ่มีค่าอยู่ในเกณฑ์ค่ามาตรฐาน ยกเว้นค่าของแข็งละลาย (Total Dissolved Solids) สูงกว่าเกณฑ์มาตรฐาน ดังรูปที่ 4-1

เมื่อพิจารณาผลการวิเคราะห์คุณภาพน้ำทั้งเปรียบเทียบกับค่ามาตรฐานตามประกาศคณะกรรมการสิ่งแวดล้อม เรื่อง กำหนดมาตรฐานควบคุมการระบายน้ำทั้งจากอาคารบางประเภทและบางขนาด ลงวันที่ 7 พฤศจิกายน พ.ศ.2548 ประกาศในราชกิจจานุเบกษา เล่มที่ 122 ตอนที่ 125 ลงวันที่ 29 ธันวาคม 2548 (ประเภท ข.) พบว่าอยู่ในเกณฑ์มาตรฐาน ยกเว้นค่าบีโอดี (Biochemical Oxygen Demand; BOD) ซัลไฟด์ (Sulfide) และปริมาณไนโตรเจนทั้งหมด (Total Kjeldahl Nitrogen) อาจเกิดจากสารอินทรีย์ที่ยังคงค้างอยู่ในในเส้นท่อหรือถังตกตะกอน ทำให้ค่าภาระสารเพิ่มมากขึ้น แสดงดังรูปที่ 4-1

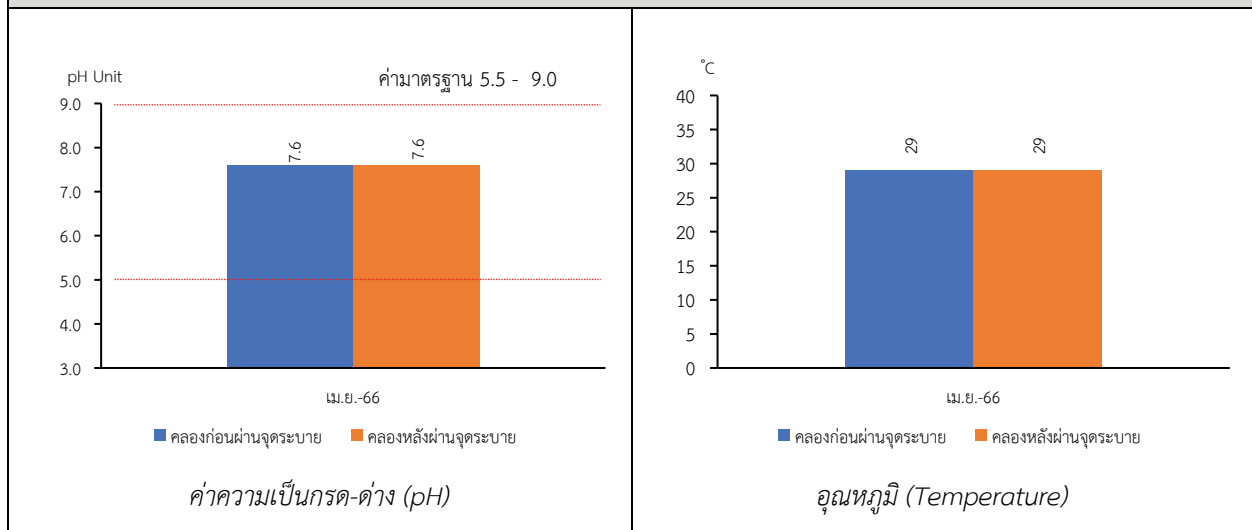
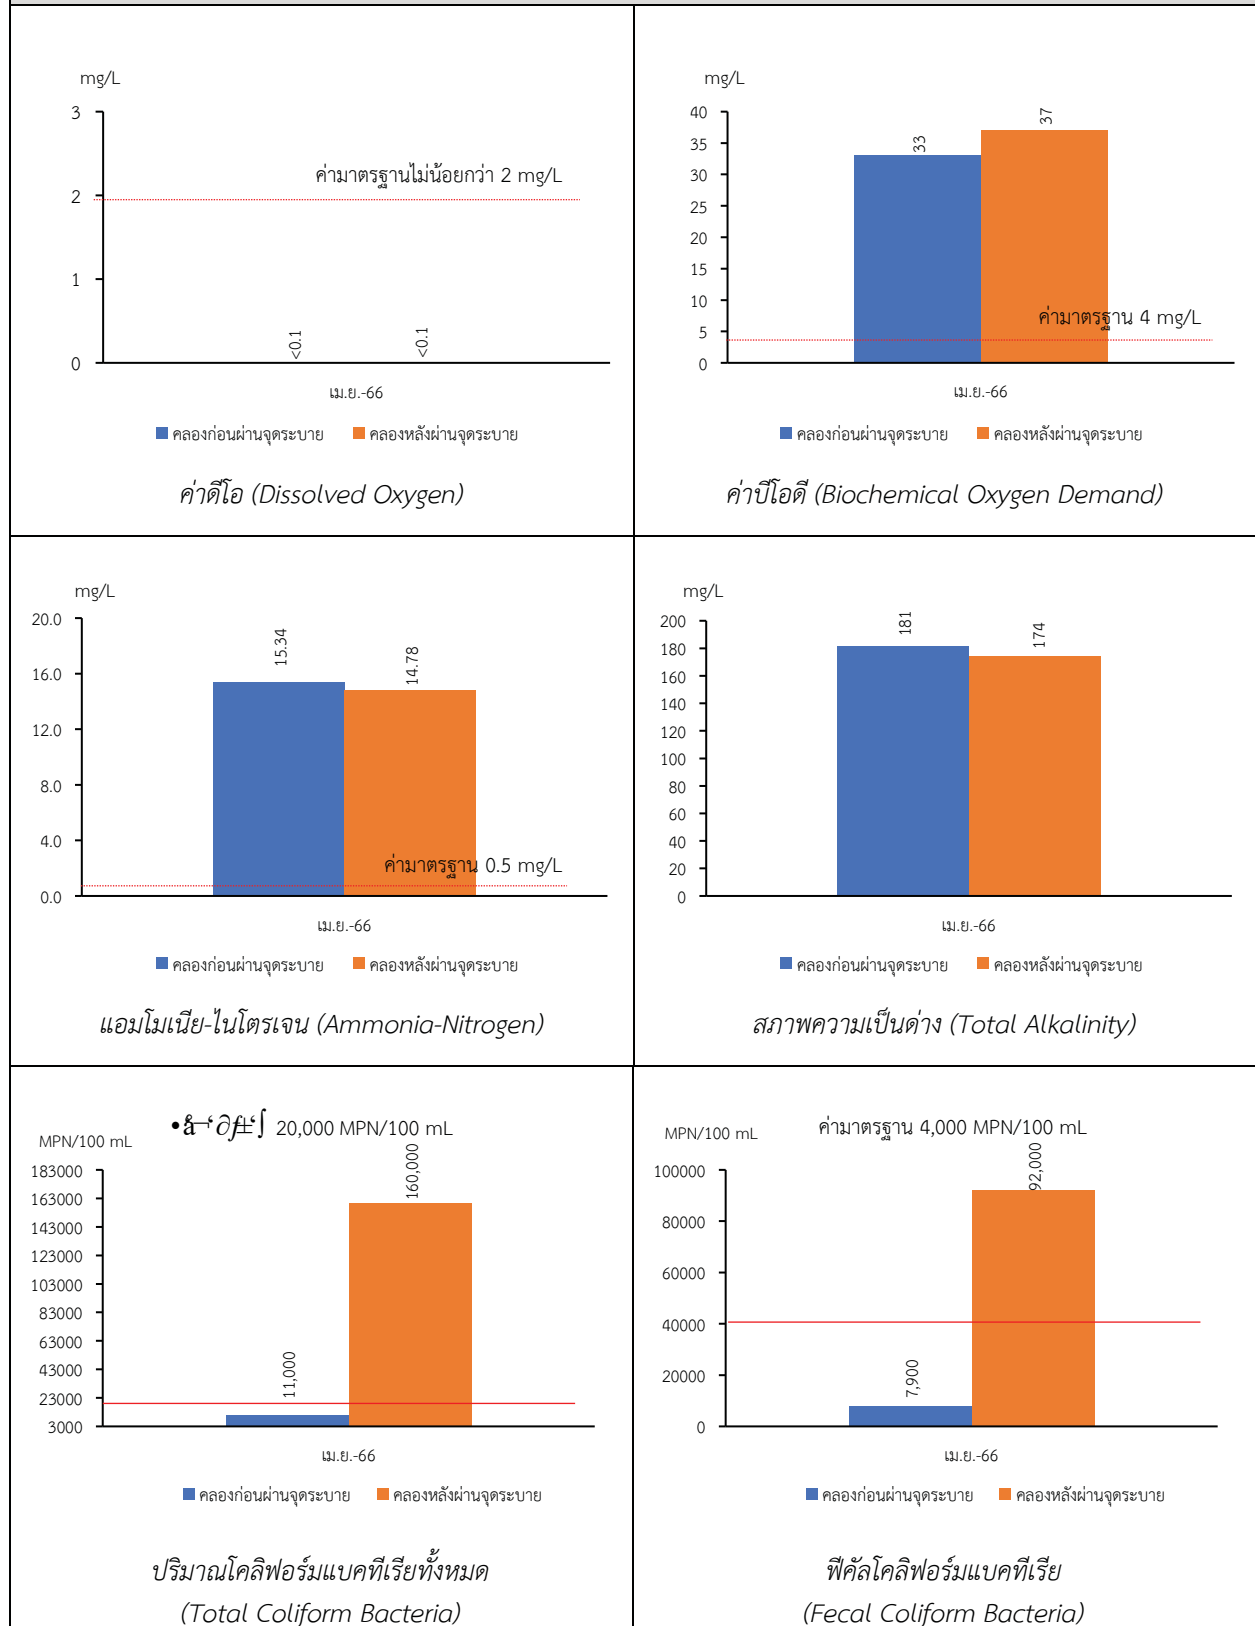
รูปที่ 4-2 ผลการวิเคราะห์คุณภาพน้ำผิวดินเปรียบเทียบกับค่ามาตรฐาน

จากผลการวิเคราะห์ตัวอย่างคุณภาพน้ำผิวดินบริเวณคลองก่อนผ่านจุดระบายน้ำทิ้งของโครงการ ระยะ 150 เมตร และบริเวณคลองหลังผ่านจุดระบายน้ำทิ้งของโครงการ ระยะ 150 เมตร ในเดือนเมษายน 2566 โดยมีดัชนีชี้วัดคุณภาพน้ำทิ้ง ได้แก่ ค่าความเป็นกรด-ด่าง (pH) อุณหภูมิ (Temperature) ค่าดีไอ (Dissolved Oxygen; DO) ค่าบีโอดี (Biochemical Oxygen Demand; BOD) ค่าแอมโมเนีย-ไนโตรเจน (Ammonia-Nitrogen) สภาพความเป็นด่าง (Total Alkalinity) ปริมาณโคลิฟอร์มแบคทีเรียทั้งหมด (Total Coliform Bacteria) และฟีคัลโคลิฟอร์มแบคทีเรีย (Fecal Coliform Bacteria) พบว่าค่าส่วนใหญ่มีค่าอยู่ในเกณฑ์ค่ามาตรฐาน ยกเว้นค่าค่าดีไอ (Dissolved Oxygen; DO) ค่าบีโอดี (Biochemical Oxygen Demand; BOD) ปริมาณแอมโมเนีย-ไนโตรเจน (Ammonia-Nitrogen) ฟีคัลโคลิฟอร์มแบคทีเรีย (Fecal Coliform Bacteria) บริเวณคลองก่อนผ่านจุดระบายน้ำทิ้งของโครงการ ระยะ 150 เมตร และค่าบีโอดี (Biochemical Oxygen Demand; BOD) ค่าแอมโมเนีย-ไนโตรเจน (Ammonia-Nitrogen) ปริมาณโคลิฟอร์มแบคทีเรียทั้งหมด (Total Coliform Bacteria) และค่าฟีคัลโคลิฟอร์มแบคทีเรีย (Fecal Coliform Bacteria) บริเวณคลองหลังผ่านจุดระบายน้ำทิ้งของโครงการ ระยะ 150 เมตร ที่มีสูงกว่าเกณฑ์มาตรฐานน้ำผิวดิน ตามประกาศคณะกรรมการสิ่งแวดล้อมแห่งชาติ ฉบับที่ 8 (พ.ศ. 2537) ออกตามความในพระราชบัญญัติส่งเสริมและรักษาคุณภาพสิ่งแวดล้อมแห่งชาติ พ.ศ.2535 เรื่อง กำหนดมาตรฐานคุณภาพน้ำในแหล่งน้ำผิวดิน ตีพิมพ์ในราชกิจจานุเบกษา เล่ม 111 ตอนที่ 16 ง ลงวันที่ 24 กุมภาพันธ์ 2537 (ประเภทที่ 3) เนื่องจากคลองวัดหนองพะองเป็นแหล่งน้ำที่รองรับน้ำทิ้งจากชุมชน จึงอาจมีส่วนทำให้ค่าการะสารต่างๆ ค่อนข้างสูง ดังรูปที่ 4-2
