การปฏิบัติตามมาตรการป้องกันและแก้ไขผลกระทบสิ่งแวดล้อม

2.1 ผลการปฏิบัติตามมาตรการป้องกันและแก้ไขผลกระทบสิ่งแวดล้อม

โครงการบ้านเอื้ออาทร จังหวัดจันทบุรี ประจำเดือนมกราคม - มิถุนายน 2566

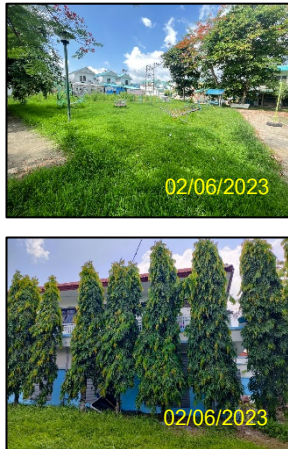
<p>พื้นที่สีเขียว</p>
