รายงานผลการปฏิบัติตามมาตรการป้องกันและแก้ไขผลกระทบสิ่งแวดล้อม
และมาตรการติดตามตรวจสอบผลกระทบสิ่งแวดล้อม
โครงการก่อสร้างอาคารสำนักงาน และอาคารที่จอดรถ (ระยะดำเนินการ)
ของบริษัท โอสดสกา จำกัด (มหาชน)
ตั้งอยู่เลขที่ 348 ถนนรามคำแหง แขวงหัวหมาก เขตบางกะปิ กรุงเทพมหานคร 10240
เดือนมกราคม – มิถุนายน 2566

**รายงานผลการปฏิบัติตามมาตรการป้องกันและแก้ไขผลกระทบสิ่งแวดล้อม
และมาตรการติดตามตรวจสอบผลกระทบสิ่งแวดล้อม
โครงการด้านอาคาร การจัดสรรที่ดิน และบริการชุมชน**

1. ชื่อโครงการ โครงการก่อสร้างอาคารสำนักงาน และอาคารที่จอดรถ

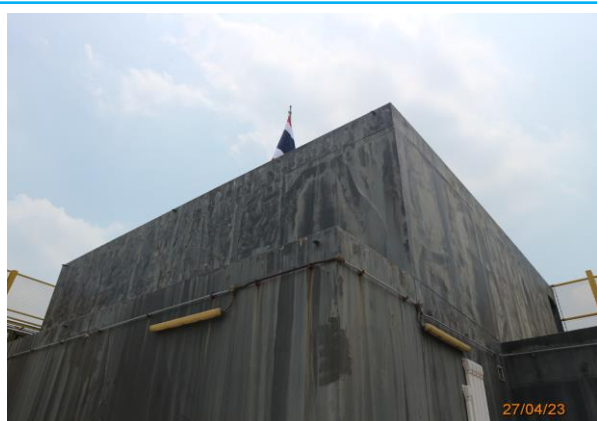
รูปที่ 3-20 ถังสำรองน้ำใช้ของอาคารสำนักงาน

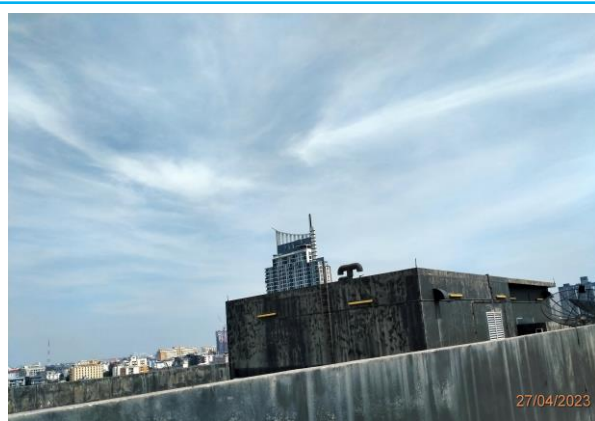
รูปที่ 3-21 ถังสำรองน้ำใช้ของอาคารที่จอดรถพร้อมสำนักงาน

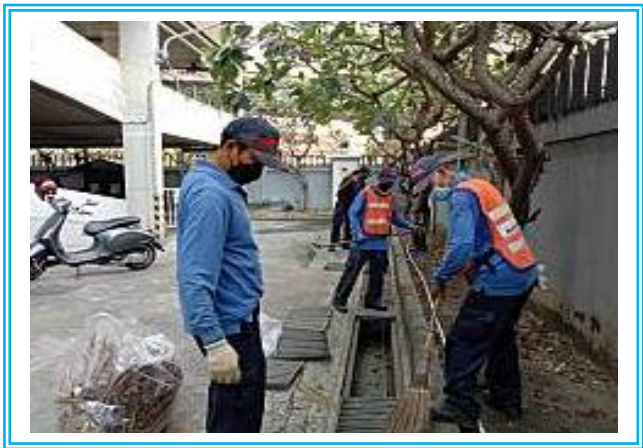
รูปที่ 3-28 ทำความสะอาดรางระบายน้ำ

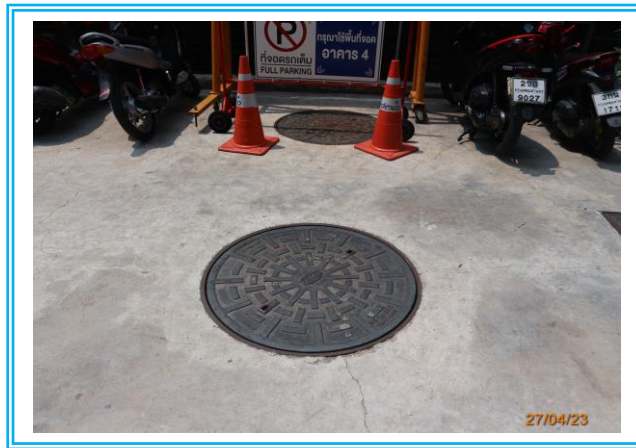
รูปที่ 3-29 บ่อทวงน้ำ

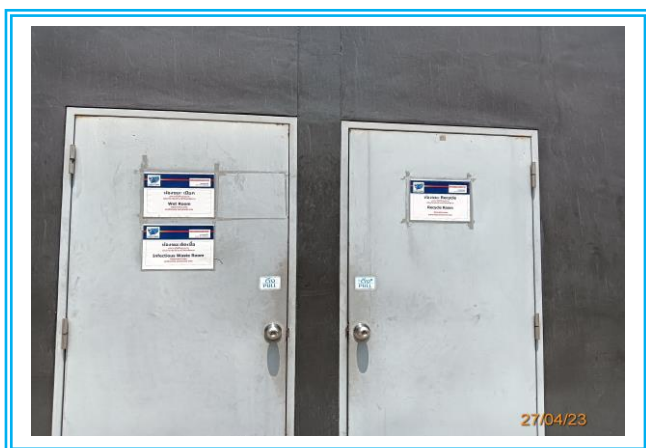
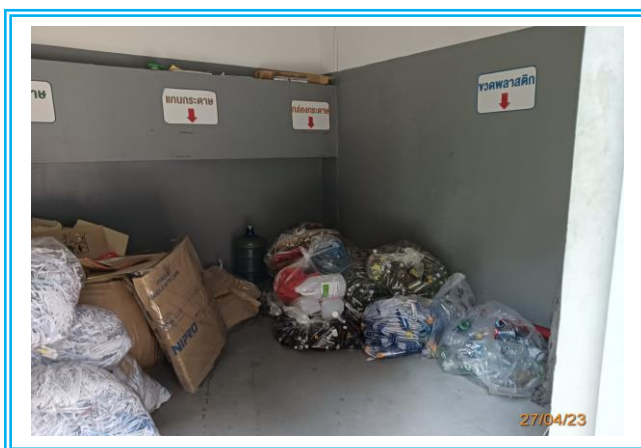
รูปที่ 3-32 ห้องเก็บขยะมูลฝอยรวม

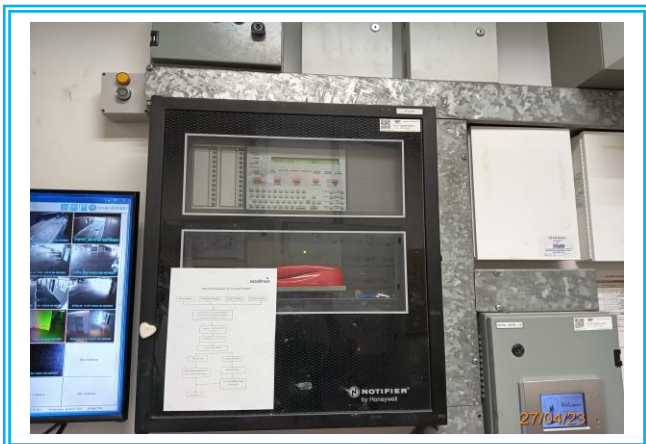
รูปที่ 3-37 Fire Alarm Control Panel ห้องควบคุม

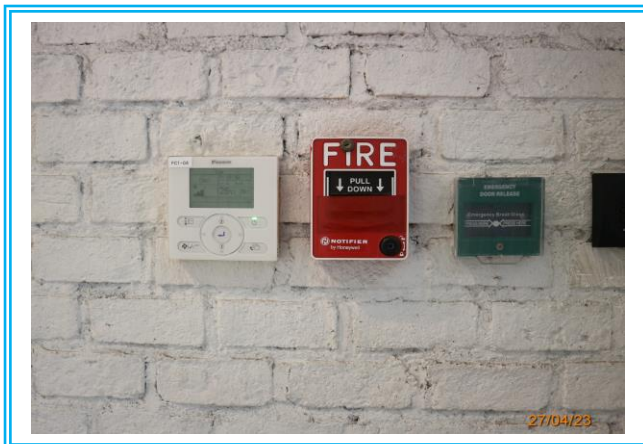
รูปที่ 3-38 อุปกรณ์แจ้งเหตุเพลิงไหม้แบบใช้มือ

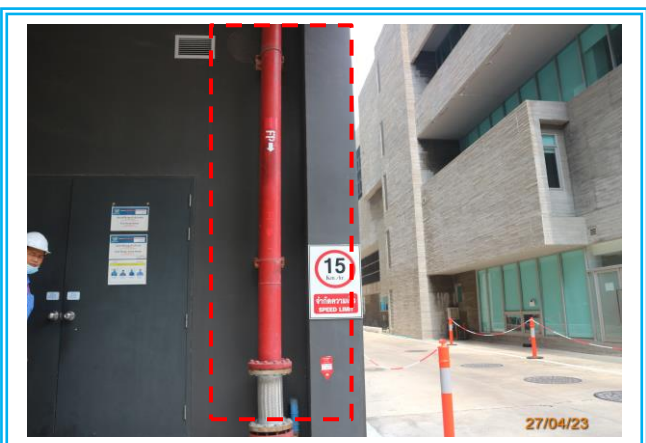
รูปที่ 3-39 Stand Pipe

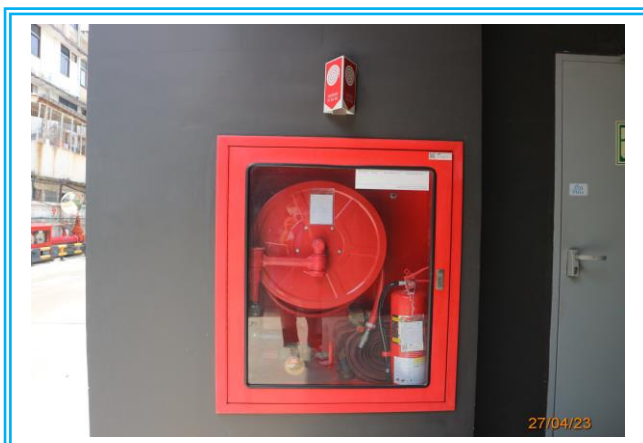
รูปที่ 3-40 ตู้เก็บสายน้ำดับเพลิงพร้อมอุปกรณ์

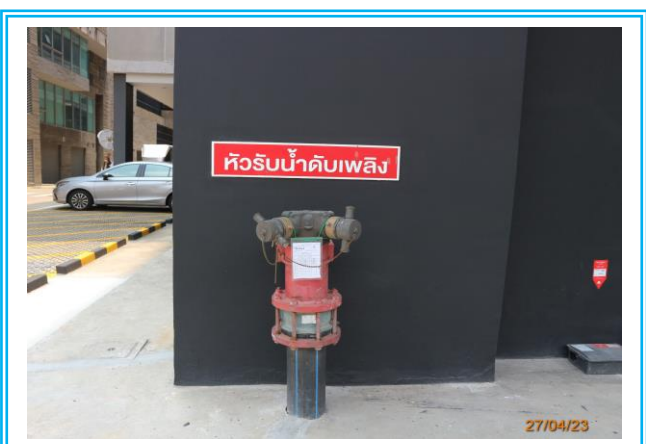
รูปที่ 3-41 หัวรับน้ำดับเพลิงภายนอกอาคาร

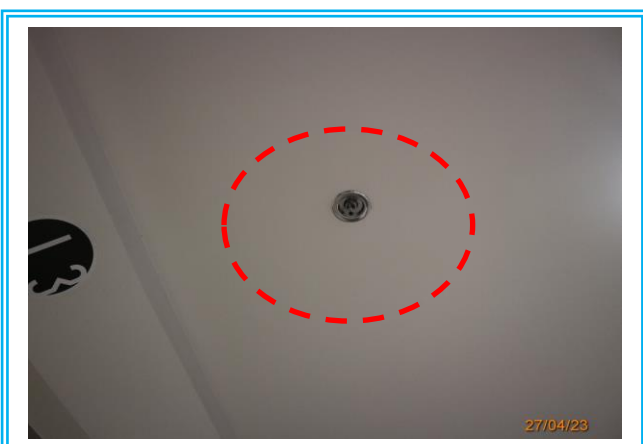
รูปที่ 3-42 ระบบหัวกระจายน้ำดับเพลิง

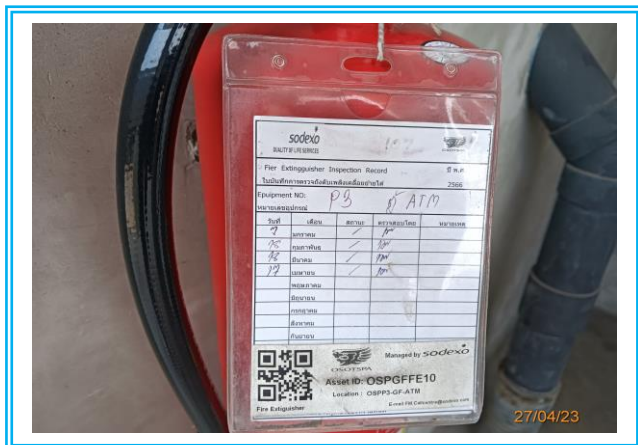
รูปที่ 3-47 ตรวจสอบอุปกรณ์ดับเพลิง
