บทที่ 2

การปฏิบัติตามมาตรการป้องกันและแก้ไขผลกระทบสิ่งแวดล้อม

ตารางที่ 2-1 ผลการปฏิบัติตามมาตรการป้องกันและแก้ไขผลกระทบสิ่งแวดล้อมและมาตรการติดตามตรวจสอบผลกระทบสิ่งแวดล้อม (ระยะดำเนินการ)

โครงการบ้านเอื้ออาทร จังหวัดชลบุรี (พานทอง) ประจำเดือนมกราคม - มิถุนายน 2566

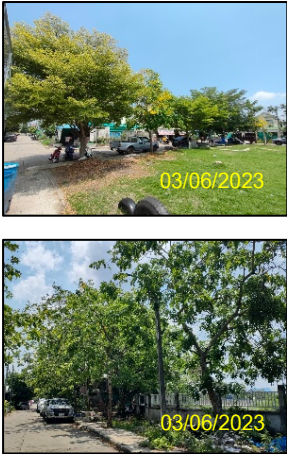
4.2 สุนทรียภาพ และ ทัศนียภาพ	<p>1) โครงการมีพื้นที่สีเขียวทั้งสิ้น 4,368.86 ตารางเมตร ซึ่งประกอบด้วยพื้นที่สวนสาธารณะ 3,854.76 ตารางเมตร หรือคิดเป็นร้อยละ 7.4 ของพื้นที่จำหน่าย และพื้นที่จัดสวนสาธารณะบริเวณบำบัดน้ำเสีย 514.10 ตารางเมตร โดยโครงการปลูกต้นราชพฤกษ์ ต้นปีป ต้นหมากเหลือง ต้นไทรคอมแพค ต้นพลับพลึง ต้นเฟื่องฟ้า และหล้านวลน้อย ตามจุดที่เหลือ เพื่อเพิ่มความร่มรื่น ให้กลับโครงการ</p> <p>2) ดูแลรักษาพื้นที่สีเขียวทั้งหมดภายในโครงการให้ยังคงมีพื้นที่ไม่น้อยกว่าร้อยละ 5 ของพื้นที่จำหน่าย รวมทั้งจัดให้มีเจ้าหน้าที่ดูแลบำรุงรักษาต้นไม้ทั้งหมด ให้อยู่ในสภาพที่สวยงามตลอดระยะดำเนินโครงการ</p> <p>3. ห้ามตัดทำลายหรือเปลี่ยนแปลงสภาพจากพื้นที่สีเขียวไปใช้ประโยชน์ด้านอื่น</p> <p>4. ตรวจสอบพื้นที่สีเขียว หากพบว่าไม่ยืนต้นที่ปลูกตายหรือเกิดความเสียหายต้องรีบปลูกทดแทนด้วยพันธุ์ไม้เดิมทันที</p>	<p>1) โครงการจัดให้มีพื้นที่สีเขียวทั้งสิ้น 4,368.86 ตารางเมตร ซึ่งประกอบด้วยพื้นที่สวนสาธารณะ 3,854.76 ตารางเมตร หรือคิดเป็นร้อยละ 7.4 ของพื้นที่จำหน่าย และพื้นที่จัดสวนสาธารณะบริเวณบำบัดน้ำเสีย 514.10 ตารางเมตร</p> <p>2) มีเจ้าหน้าที่คอยดูแลรักษาพื้นที่สีเขียวทั้งหมดภายในโครงการให้ยังคงมีพื้นที่ไม่น้อยกว่าร้อยละ 5 ของพื้นที่จำหน่าย รวมทั้งจัดให้มีเจ้าหน้าที่ดูแลบำรุงรักษาต้นไม้ทั้งหมด ให้อยู่ในสภาพที่สวยงามตลอดระยะดำเนินโครงการ</p> <p>3. โครงการมีการห้ามตัดทำลายหรือเปลี่ยนแปลงสภาพจากพื้นที่สีเขียวไปใช้ประโยชน์ด้านอื่น</p> <p>4. มีการตรวจสอบพื้นที่สีเขียว หากพบว่าไม่ยืนต้นที่ปลูกตายจะรีบปลูกทดแทนด้วยพันธุ์ไม้เดิมทันที</p>	<p>- ไม่มี</p> <p>- ไม่มี</p> <p>- ไม่มี</p> <p>- ไม่มี</p>

<p>พื้นที่สีเขียว</p>
