ผลการดำเนินการตามมาตรการป้องกันและแก้ไขผลกระทบสิ่งแวดล้อมและ  
มาตรการตรวจสอบผลกระทบสิ่งแวดล้อม

รายงานผลการปฏิบัติตามมาตรการป้องกันและแก้ไขผลกระทบสิ่งแวดล้อมและมาตรการติดตามตรวจสอบคุณภาพสิ่งแวดล้อม  
โครงการ โรงแรม อมตะ ป่าตอง  
ระยะดำเนินการ ระหว่างเดือน มกราคม – มิถุนายน 2566

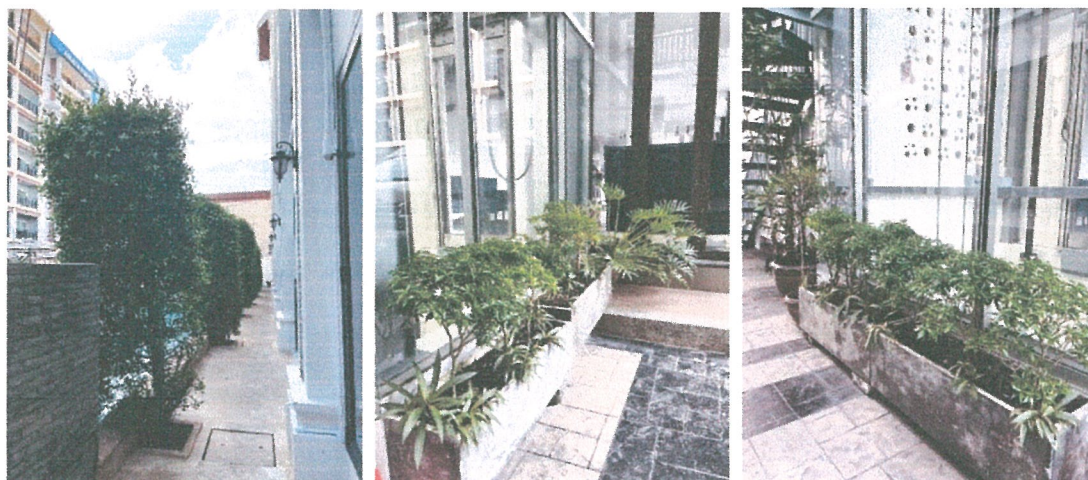
รูปภาพที่ 2.1 พื้นที่สีเขียว

| มาตรการป้องกันและแก้ไขผลกระทบสิ่งแวดล้อม | ผลการปฏิบัติตามมาตรการป้องกันและแก้ไขผลกระทบสิ่งแวดล้อม ช่วงดำเนินการ | ปัญหา อุปสรรค ที่ไม่สามารถปฏิบัติตามมาตรการและแนวทางแก้ไข | อ้างอิง |
|---|---|---|---|
| <b>2. ทรัพยากรสิ่งแวดล้อมชีวภาพ</b><br><b>2.1 ทรัพยากรชีวภาพทางบก</b><br>(1) ปลูกไม้ยืนต้น ไม้ดอก และไม้ประดับ เพื่อให้ร่มเงาและสร้างความสดชื่นและหมั่นดูแลรักษาอยู่เสมอ<br><br>(2) ดูแลระบบสาธารณูปโภคต่างๆ ให้มีประสิทธิภาพในการทำงานเสมอ | - โครงการมีการปลูกต้นไม้ ไม้ดอก ไม้ประดับ และจัดพื้นที่สีเขียวไว้ตามที่กำหนดในมาตรการ โดยมีคนสวนคอยดูแลรักษาอยู่ตลอดระยะเวลาที่เปิดดำเนินการ เพื่อให้ต้นไม้ยืนต้น ให้ร่มเงา และความสดชื่น แก่ผู้พักอาศัย<br><br>- โครงการมีเจ้าหน้าที่คอยดูแล บำรุงรักษาระบบสาธารณูปโภคต่างๆ ภายในโครงการให้มีประสิทธิภาพในการทำงานเสมออยู่ตลอดระยะเวลาที่เปิดดำเนินการ | - | รูปภาพที่ 2.1 พื้นที่สีเขียว<br><br><br>รูปภาพที่ 2.15 การตรวจสอบการทำงานของระบบสาธารณูปโภคต่างๆ |

| มาตรการติดตามตรวจสอบผลกระทบสิ่งแวดล้อม | ผลการปฏิบัติตามมาตรการติดตามตรวจสอบผลกระทบสิ่งแวดล้อม ช่วงดำเนินการ | ปัญหา อุปสรรค ที่ไม่สามารถปฏิบัติตามมาตรการและแนวทางแก้ไข | อ้างอิง |
|---|---|---|---|
| <b>4.3 สุนทรียภาพ/ทัศนียภาพ</b><br>(1) ดูแลรักษาต้นไม้ให้เจริญงอกงามอยู่เสมอและปลูกต้นไม้ทดแทนกรณีต้นไม้ตายหรือไม่เจริญเติบโตในพื้นที่สีเขียว | - ทางโครงการมีคนสวนคอยดูแล และบำรุงรักษาบริเวณพื้นที่สีเขียวภายในโครงการ อยู่ตลอดเวลาที่เปิดดำเนินการ เพื่อรักษาต้นไม้ภายในโครงการให้เจริญงอกงามอยู่เสมอ หากต้นไม้เหี่ยวเฉา หรือตาย ทางโครงการจะดำเนินการปลูกต้นไม้เข้าทดแทนในทันที | - | รูปภาพที่ 2.2 งานสวน |

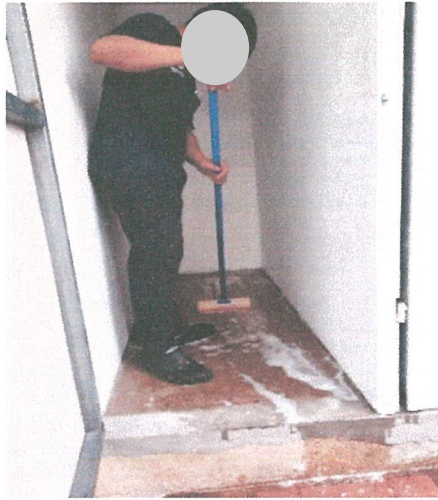
รูปภาพที่ 2.5 การทำความสะอาดถึงขยะ/ห้องพักขยะ

| มาตรการติดตามตรวจสอบผลกระทบสิ่งแวดล้อม | ผลการปฏิบัติตามมาตรการติดตามตรวจสอบผลกระทบสิ่งแวดล้อม ช่วงดำเนินการ | ปัญหา อุปสรรค ที่ไม่สามารถปฏิบัติตามมาตรการและแนวทางแก้ไข | อ้างอิง |
|---|---|---|---|
| <b>3.4 การจัดการมูลฝอย</b><br>(1) ตรวจสอบถังมูลฝอยและห้องพักมูลฝอยรวมให้อยู่ในสภาพดีอยู่เสมอ ถ้ามีการชำรุดต้องดำเนินการแก้ไขทันที | - โครงการมีแม่บ้านคอยทำความสะอาดและตรวจสอบภาชนะรองรับมูลฝอย หากพบการชำรุดเสียหายจะดำเนินการเปลี่ยนชุดใหม่เข้าทดแทนทันที รวมทั้งคอยทำความสะอาดห้องพักมูลฝอยรวม ภาชนะ รถเข็น และอุปกรณ์ต่างๆ ที่ใช้ในการเก็บขนมูลฝอย ทุกครั้งหลังจากที่รถเก็บมูลฝอยได้เข้ามาเก็บขนแล้ว ด้วยน้ำยาฆ่าเชื้อก่อนนำมาใช้ใหม่ และน้ำเสียจะถูกรวบรวมเข้าสู่ระบบบำบัด | - | รูปภาพที่ 2.5 การทำความสะอาดถังขยะ/ห้องพักขยะ |

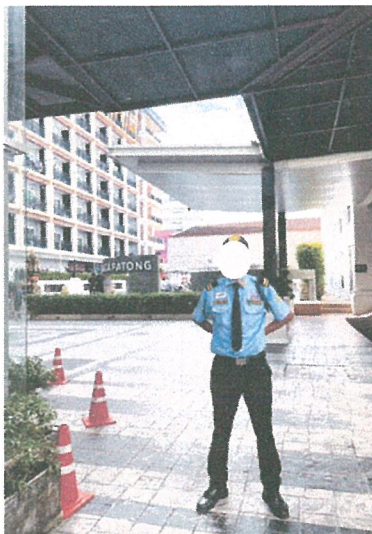
รูปภาพที่ 2.8 เจ้าหน้าที่รักษาความปลอดภัย

| มาตรการติดตามตรวจสอบผลกระทบสิ่งแวดล้อม | ผลการปฏิบัติตามมาตรการติดตามตรวจสอบผลกระทบสิ่งแวดล้อม ช่วงดำเนินการ | ปัญหา อุปสรรค ที่ไม่สามารถปฏิบัติตามมาตรการและแนวทางแก้ไข | อ้างอิง |
|---|---|---|---|
| <p>3.5 การคมนาคม</p> <p>(1) ตรวจสอบความคล่องตัวของการจราจรในขณะที่รถเข้า - ออก จากโครงการ</p> <p>(2) สอบถามประชาชนในพื้นที่ข้างเคียงว่าการเข้า - ออกของรถโครงการ ก่อให้เกิดปัญหาอย่างไรบ้างและต้องให้แก้ไขอย่างไร</p> | <p>- ทางโครงการได้จัดเจ้าหน้าที่รักษาความปลอดภัย เพื่ออำนวยความสะดวกด้านการจราจรให้กับผู้พักอาศัย พร้อมทั้งดูแลความปลอดภัยผู้ที่สัญจรผ่านด้านหน้าทางเข้า-ออกโครงการ ตลอดระยะเวลาการเปิดดำเนินการ</p> <p>- ในปัจจุบันยังไม่มีกรร้องเรียนจากประชาชนในพื้นที่ข้างเคียงในกรณีดังกล่าว</p> | <p>-</p> <p>-</p> | <p>รูปภาพที่ 2.8 เจ้าหน้าที่รักษาความปลอดภัย</p> |

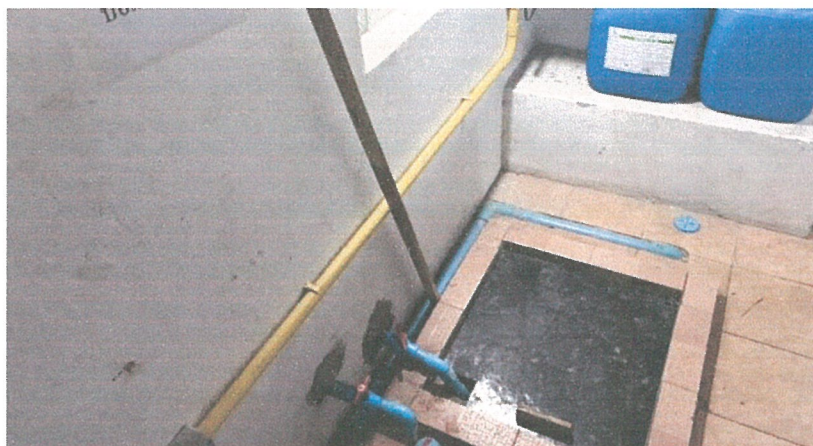
รูปภาพที่ 2.16 ดักเก็บน้ำภายในโครงการ

| มาตรการป้องกันและแก้ไขผลกระทบสิ่งแวดล้อม | ผลการปฏิบัติตามมาตรการป้องกันและแก้ไขผลกระทบสิ่งแวดล้อม ช่วงดำเนินการ | ปัญหา อุปสรรค ที่ไม่สามารถปฏิบัติตามมาตรการและแนวทางแก้ไข | อ้างอิง |
|---|---|---|---|
| <p>3. คุณค่าการใช้ประโยชน์ของมนุษย์</p> <p>3.1 การใช้น้ำ</p> <p>(1) ตรวจสอบปริมาณคลอรีนตกค้างอิสระในน้ำประปา ต้องมีค่าไม่น้อยกว่า 0.20 มิลลิกรัม/ลิตร และต้องไม่เกิน 0.50 มิลลิกรัม/ลิตร</p> <p>(2) โครงการจัดให้มีถังเก็บน้ำที่สามารถสำรองน้ำไว้ใช้ได้ 2 วัน</p> <p>(3) ดูแลถังเก็บน้ำ ให้มีสภาพดีไม่รั่วซึมพร้อมทั้งบำรุงรักษาเครื่องสูบน้ำระบบท่อส่วนจ่ายน้ำ ให้อยู่ในสภาพดีอยู่เสมอ</p> <p>(4) เลือกใช้สุขภัณฑ์ประหยัดน้ำ</p> <p>(5) ดูแลระบบจ่ายน้ำ เครื่องสูบน้ำ ท่อส่งน้ำให้อยู่ในสภาพดีอยู่เสมอ</p> <p>(6) ดูแลปริมาณน้ำในบ่อเก็บอย่างสม่ำเสมอ และมีการเตรียมจัดหาแหล่งน้ำสำรอง เช่น น้ำซื้อจากเอกชน รองรับน้ำฝนไว้ใช้เมื่อปริมาณน้ำจากการประปาไม่เพียงพอ เป็นต้น</p> | <p>- พบโครงการมีการตรวจสอบปริมาณคลอรีนตกค้างอิสระในน้ำประปา โดยดำเนินการตรวจสอบทุก 6 เดือน ล่าสุดเมื่อเดือน มิถุนายน 2566</p> <p>- โครงการมีการติดตั้งถังเก็บน้ำสำรองบริเวณใต้ดินและบนหลังคาซึ่งเพียงพอต่อปริมาณการใช้น้ำภายในโครงการ</p> <p>- โครงการมีเจ้าหน้าที่คอยดำเนินการตรวจสอบ ดูแล รักษา ถังเก็บน้ำ เครื่องสูบน้ำและระบบท่อส่วนจ่ายน้ำอยู่ตลอดเวลาที่เปิดดำเนินการ พร้อมทั้งมีการเลือกใช้สุขภัณฑ์แบบประหยัดน้ำ</p> <p>- โครงการมีการประกอบกิจกรรมเพื่อการพักอาศัยและการท่องเที่ยวเท่านั้นโดยกิจกรรมการใช้น้ำส่วนใหญ่ เป็นเพียงการชำระล้างร่างกายซึ่งส่งผลต่อการใช้น้ำในระดับต่ำแต่หากไม่เพียงพอต่อการใช้น้ำ จะมีการซื้อน้ำจากภาคเอกชน</p> | <p>-</p> <p>-</p> <p>-</p> <p>-</p> | <p>เอกสารแนบที่ 4 ผลการตรวจติดตามคุณภาพสิ่งแวดล้อมและแบบบันทึก ทส.1/2</p> <p>รูปภาพที่ 2.16 ถังเก็บน้ำภายในโครงการ</p> <p>-</p> |
