ผลการดำเนินการตามมาตรการป้องกันและแก้ไขผลกระทบสิ่งแวดล้อมและ  
มาตรการตรวจสอบผลกระทบสิ่งแวดล้อม

รายงานผลการปฏิบัติตามมาตรการป้องกันและแก้ไขผลกระทบสิ่งแวดล้อมและมาตรการติดตามตรวจสอบคุณภาพสิ่งแวดล้อม

โครงการ อังคมนตรี ไร่สอร์ท แอนด์ วิลล่า ภูเก็ต

ระยะดำเนินการ ระหว่างเดือน มกราคม – มิถุนายน 2566

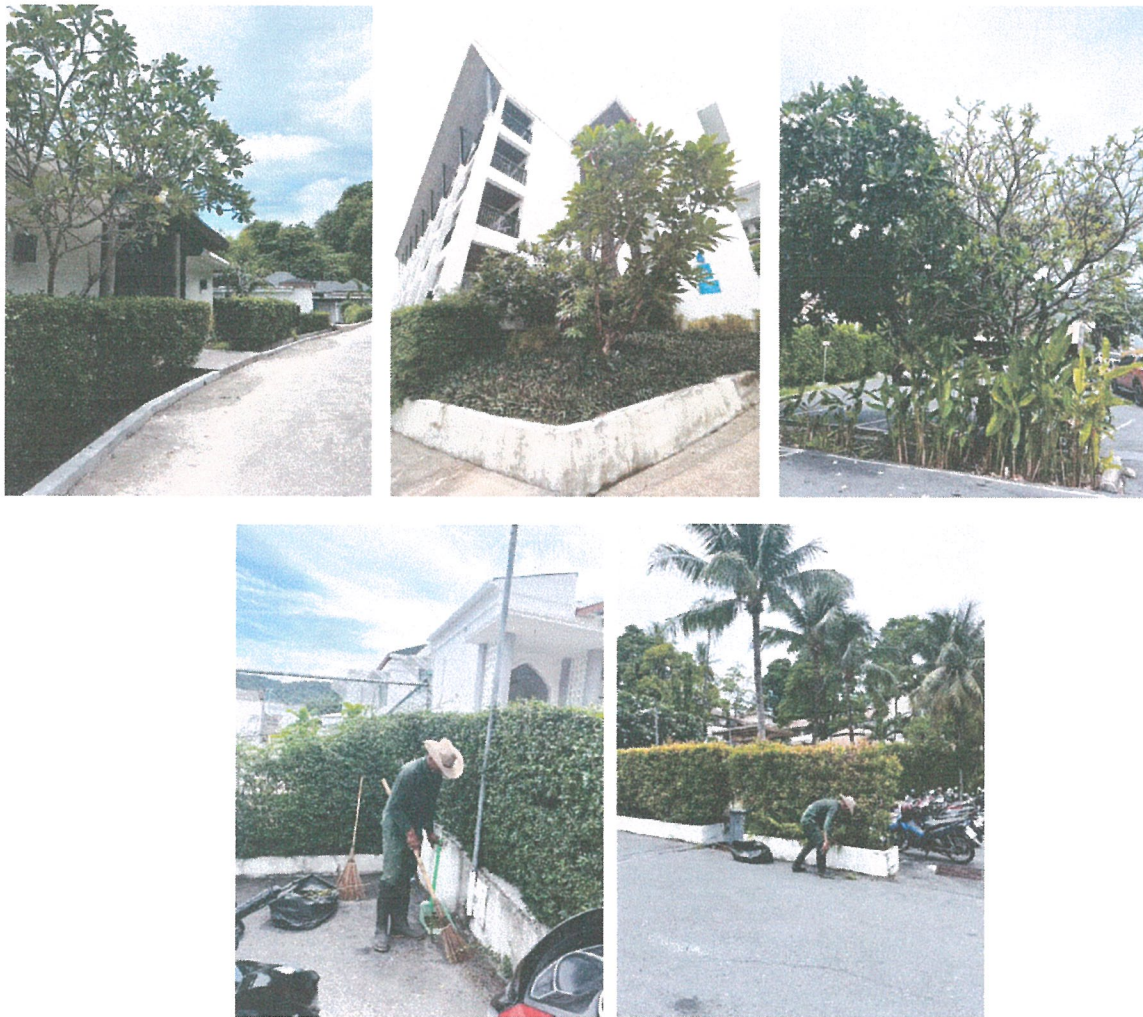
รูปภาพที่ 2.1 พื้นที่สีเขียวและงานคนสวน

| มาตรการป้องกันและแก้ไขผลกระทบสิ่งแวดล้อม | ผลการปฏิบัติตามมาตรการป้องกันและแก้ไขผลกระทบสิ่งแวดล้อม ช่วงดำเนินการ | ปัญหา อุปสรรค ที่ไม่สามารถปฏิบัติตามมาตรการและแนวทางแก้ไข | อ้างอิง |
|---|---|---|---|
| <b>1. ทรัพยากรทางด้านกายภาพ</b><br><b>1.1 สภาพภูมิประเทศ</b><br>(1) ดันไม้เดิมที่มีขนาดใหญ่ให้คงสภาพเดิมไว้<br>(2) ตัดต้นไม้เฉพาะในบริเวณที่มีการก่อสร้างและที่จำเป็นเท่านั้น | - พบบริเวณพื้นที่โครงการมีต้นไม้เดิมที่มีขนาดใหญ่ และมีการปลูกทดแทนเพิ่มเติม รวมทั้งมีคนสวนคอยดูแลรักษา | - | รูปภาพที่ 2.1 พื้นที่สีเขียวและงานสวน |

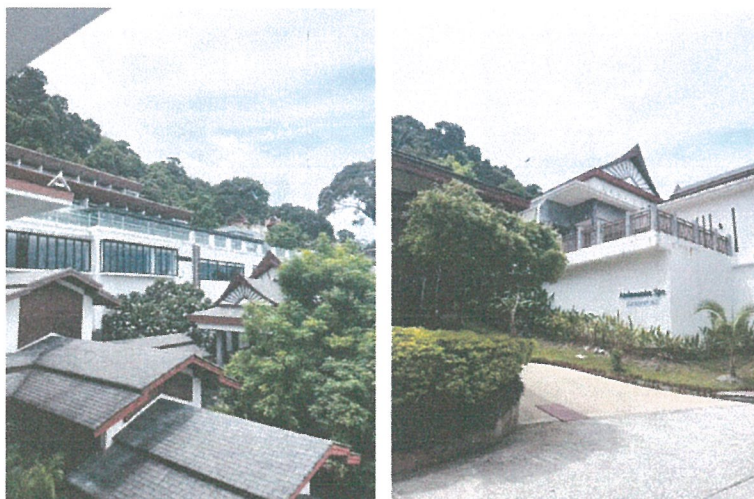
รูปภาพที่ 2.2 รูปแบบอาคาร

| มาตรการป้องกันและแก้ไขผลกระทบสิ่งแวดล้อม | ผลการปฏิบัติตามมาตรการป้องกันและแก้ไขผลกระทบสิ่งแวดล้อม ช่วงดำเนินการ | ปัญหา อุปสรรค ที่ไม่สามารถปฏิบัติตามมาตรการและแนวทางแก้ไข | อ้างอิง |
|---|---|---|---|
| <b>3.6 การใช้ประโยชน์ที่ดิน</b><br>(1) ก่อสร้างตามแบบก่อสร้างที่ผ่านการตรวจรับรองจากหน่วยงานที่เกี่ยวข้องแล้วเท่านั้น<br>(2) ก่อสร้างรั้วแสดงแนวเขตโครงการอย่างชัดเจน<br>(3) การต่อเติมหรือดัดแปลงอาคารจะต้องเป็นไปตามเกณฑ์หรือข้อกำหนดของหน่วยงานที่เกี่ยวข้องอย่างเคร่งครัด | - โครงการมีการก่อสร้างอาคารตามแบบก่อสร้างที่ผ่านการตรวจรับรองจากหน่วยงานที่เกี่ยวข้องตามที่กำหนดไว้ตั้งแต่ระยะก่อสร้าง<br>- พบบริเวณพื้นที่โครงการมีรั้วแสดงแนวเขตซึ่งอยู่ในสภาพที่สมบูรณ์ แข็งแรง<br>- โครงการได้ดำเนินการตามมาตรการ | -<br>-<br>- | -<br>รูปภาพที่ 2.3 รั้วกันเขต<br>รูปภาพที่ 2.2 รูปแบบอาคาร |

| มาตรการติดตามตรวจสอบผลกระทบสิ่งแวดล้อม | ผลการปฏิบัติตามมาตรการติดตามตรวจสอบผลกระทบสิ่งแวดล้อม ช่วงดำเนินการ | ปัญหา อุปสรรค ที่ไม่สามารถปฏิบัติตามมาตรการและแนวทางแก้ไข | อ้างอิง |
|---|---|---|---|
| <b>3.6 การใช้ประโยชน์ที่ดิน</b><br>(1) ตรวจสอบการใช้ประโยชน์ที่ดินของพื้นที่ข้างเคียงว่าเป็นไปในทิศทางใด หรือเสื่อมโทรมลงหรือไม่<br>(2) ตรวจสอบการก่อสร้างอาคารของโครงการว่าเป็นไปตามแบบแปลนที่ขออนุญาตหรือไม่ | - พื้นที่ข้างเคียงโครงการในปัจจุบันส่วนใหญ่ เป็นโรงแรม และที่พักอาศัย<br>- โครงการมีการก่อสร้างอาคารตามแบบก่อสร้างที่ผ่านการตรวจรับรองจากหน่วยงานที่เกี่ยวข้องตามที่กำหนดไว้ตั้งแต่ระยะก่อสร้าง | -<br>- | -<br>รูปภาพที่ 2.2 รูปแบบอาคาร |

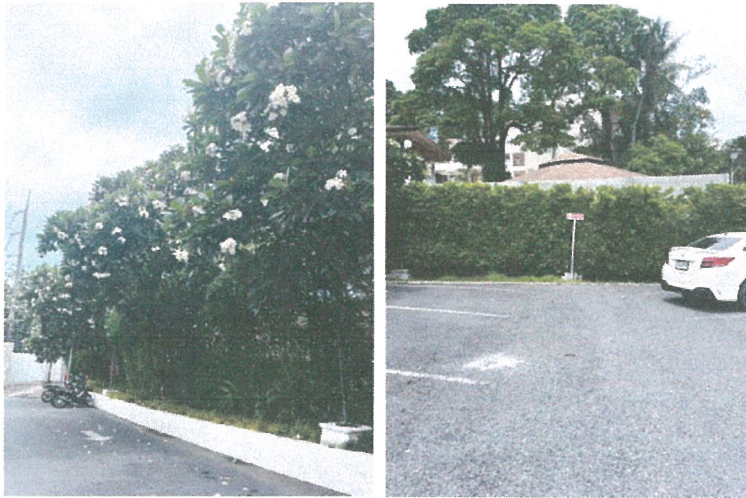
| มาตรการติดตามตรวจสอบผลกระทบสิ่งแวดล้อม | ผลการปฏิบัติตามมาตรการติดตามตรวจสอบ<br>ผลกระทบสิ่งแวดล้อม <u>ช่วงดำเนินการ</u> | ปัญหา อุปสรรค ที่ไม่สามารถปฏิบัติตาม<br>มาตรการและแนวทางแก้ไข | อ้างอิง |
|---|---|---|---|
| 1.4 ทรัพยากรดิน (การพังทลายของดิน)<br>(1) ตรวจสอบสภาพกำแพงกันดินโดยรอบให้มีสภาพดีอยู่เสมอ | - โครงการมีเจ้าหน้าที่ตรวจสอบกำแพงกันดินโดยรอบให้มีสภาพที่ดีอยู่เสมอ ซึ่งปัจจุบันมีสภาพสมบูรณ์แข็งแรง | - | รูปภาพที่ 2.3 รั้วกันเขต |

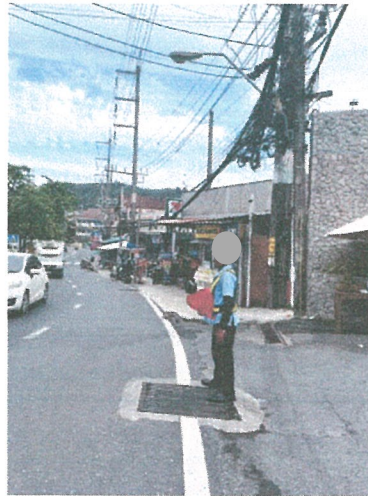
| มาตรการป้องกันและแก้ไขผลกระทบสิ่งแวดล้อม | ผลการปฏิบัติตามมาตรการป้องกันและแก้ไขผลกระทบสิ่งแวดล้อม ช่วงดำเนินการ | ปัญหา อุปสรรค ที่ไม่สามารถปฏิบัติตามมาตรการและแนวทางแก้ไข | อ้างอิง |
|---|---|---|---|
| (8) จัดให้มีคนรับผิดชอบดูแลตรวจตราและป้องกันสาเหตุต่างๆ อันอาจจะก่อให้เกิดอัคคีภัย เช่น ระบบไฟฟ้าหรือกิจกรรมที่ใช้ไฟและเชื้อเพลิง | - ทางโครงการมีช่างคอยตรวจเช็คระบบไฟฟ้าภายในโครงการ หากเกิดการชำรุดที่อาจจะส่งผลให้เกิดอัคคีภัย จะทำการซ่อมแซมทันทีและมอบหมายให้เจ้าหน้าที่รักษาความปลอดภัยคอยเดินตรวจตราบริเวณรอบโครงการอยู่เสมอ | - | รูปภาพที่ 2.11 เจ้าหน้าที่รักษาความปลอดภัย |

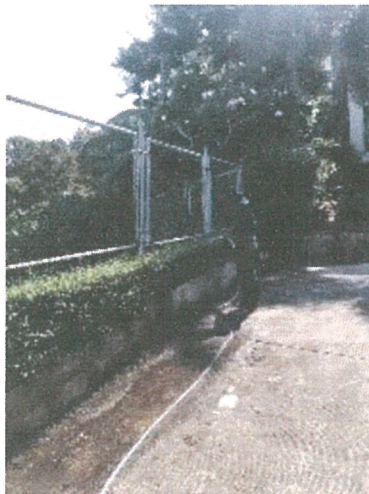
รูปภาพที่ 2.12 การล้างถนน

| มาตรการติดตามตรวจสอบผลกระทบสิ่งแวดล้อม | ผลการปฏิบัติตามมาตรการติดตามตรวจสอบ<br>ผลกระทบสิ่งแวดล้อม <u>ช่วงดำเนินการ</u> | ปัญหา อุปสรรค ที่ไม่สามารถปฏิบัติตาม<br>มาตรการและแนวทางแก้ไข | อ้างอิง |
|---|---|---|---|
| 1.2 คุณภาพอากาศ<br>(1) สังเกตวัตถุทั้งในพื้นที่ก่อสร้างและพื้นที่ข้างเคียงว่ามีฝุ่นเกาะมากน้อยเพียงใด และฝุ่นนั้นมาจากพื้นที่โครงการหรือไม่<br>(2) ตรวจสอบการปฏิบัติตามมาตรการป้องกันผลกระทบสิ่งแวดล้อมด้านคุณภาพอากาศ | - พบบริเวณพื้นที่โครงการไม่มีการฟุ้งกระจายของฝุ่น มีการจัดให้มีการล้างทำความสะอาดถนนเพื่อลดการฟุ้งกระจายของฝุ่น<br>- ทางโครงการมีการปฏิบัติตามมาตรการป้องกันผลกระทบสิ่งแวดล้อมด้านคุณภาพอากาศอย่างเคร่งครัดตลอดระยะเวลาดำเนินการ | -<br>- | รูปภาพที่ 2.12 การล้างทำความสะอาดถนน<br>- |

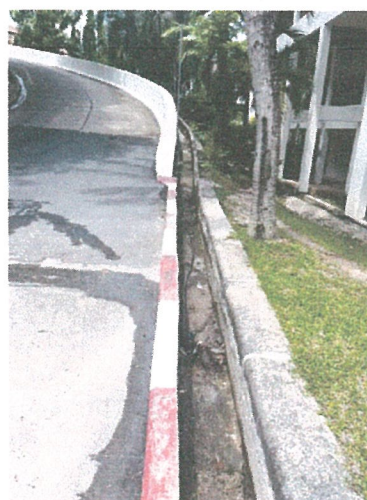
รูปภาพที่ 2.18 รางระบายน้ำ

| มาตรการป้องกันและแก้ไขผลกระทบสิ่งแวดล้อม | ผลการปฏิบัติตามมาตรการป้องกันและแก้ไขผลกระทบสิ่งแวดล้อม ช่วงดำเนินการ | ปัญหา อุปสรรค ที่ไม่สามารถปฏิบัติตามมาตรการและแนวทางแก้ไข | อ้างอิง |
|---|---|---|---|
| <p>1.5 คุณภาพน้ำใต้ดิน</p> <p>(1) ตรวจสอบประสิทธิภาพการทำงานของระบบบำบัดน้ำเสียให้มีประสิทธิภาพดีอยู่เสมอ</p> <p>(2) ดูแลระบบบำบัดน้ำเสียให้เปิดทำงานตลอดเวลา</p> <p>(3) ห้ามระบายน้ำเสียที่ยังไม่ผ่านการบำบัดลงสู่ถังเก็บน้ำทิ้งและท่อระบายน้ำสาธารณะโดยเด็ดขาด</p> <p>(4) ดูแลระบบท่อ รางระบายน้ำไม่ให้มีรอยรั่ว เนื่องจากการเกิดการปนเปื้อนลงสู่ชั้นใต้ดินได้</p> | <p>- ทางโครงการมีช่างคอยตรวจสอบและดูแลระบบบำบัดน้ำเสีย และติดตามประสิทธิภาพการทำงานของระบบบำบัดน้ำเสีย โดยได้จัดทำ ทส.1 ทส.2 และได้มีการจ้างบริษัทเอกชน ดำเนินการตรวจวิเคราะห์คุณภาพน้ำเสียทุกเดือนตลอดระยะดำเนินการ</p> <p>- ทางโครงการมีช่างคอยดูแลระบบท่อรางระบายน้ำ ซึ่งอยู่ในสภาพที่ดีตลอดในระยะดำเนินการ</p> | <p>-</p> <p>-</p> | <p>รูปภาพที่ 2.19 ระบบบำบัดน้ำเสีย</p> <p>เอกสารแนบที่ 4 ผลการตรวจติดตามคุณภาพสิ่งแวดล้อมและแบบบันทึกทส.1/2</p> <p>รูปภาพที่ 2.18 รางระบายน้ำ</p> |

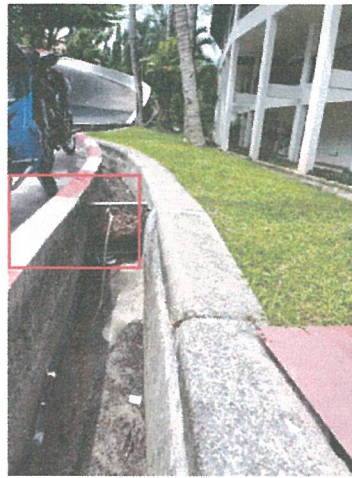
รูปภาพที่ 2.20 ตะแกรงดักมูลฝอย

| มาตรการป้องกันและแก้ไขผลกระทบสิ่งแวดล้อม | ผลการปฏิบัติตามมาตรการป้องกันและแก้ไขผลกระทบสิ่งแวดล้อม ช่วงดำเนินการ | ปัญหา อุปสรรค ที่ไม่สามารถปฏิบัติตามมาตรการและแนวทางแก้ไข | อ้างอิง |
|---|---|---|---|
| <b>3.3 การระบายน้ำและการป้องกันน้ำท่วม</b><br>(1) ติดตั้งตะแกรงดักมูลฝอยบริเวณจุดระบายน้ำเข้าสู่ท่อระบายน้ำสาธารณะบริเวณด้านข้างโครงการ ตรวจสอบท่อระบายน้ำไม่ให้มีสิ่งอื่นใดอุดตันอยู่เสมอ<br>(2) จะต้องช่วยกันดูแลสภาพพื้นที่สีเขียวและต้นไม้ในโครงการให้สมบูรณ์อยู่เสมอ เนื่องจากจะช่วยดูดซับน้ำฝนได้ส่วนหนึ่ง<br>(3) จัดเจ้าหน้าที่คอยตรวจสอบดูแลระบบระบายน้ำของโครงการเป็นประจำโดยเฉพาะในช่วงฤดูฝน<br>(4) ขุดลอกทำความสะอาดท่อระบายน้ำ และบ่อพักน้ำเป็นประจำอย่างน้อยเดือนละ 1 ครั้ง | - ทางโครงการมีการติดตั้งตะแกรงดักมูลฝอยบริเวณจุดระบายน้ำเข้าสู่ท่อระบายน้ำ รวมถึงมีช่างคอยตรวจสอบดูแลท่อระบายน้ำไม่เกิดการอุดตัน หากมีการอุดตันจะทำขุดลอกและทำความสะอาดทันที<br>- โครงการมีคนสวนคอยดูแลพื้นที่สีเขียวภายในโครงการอยู่ตลอด ซึ่งปัจจุบันอยู่ในสภาพที่สมบูรณ์ สวยงาม<br>- ทางโครงการมีช่างคอยตรวจสอบดูแลระบบระบายน้ำของโครงการ หากมีการอุดตันจะทำขุดลอกและทำความสะอาดทันที | -<br>-<br>- | รูปภาพที่ 2.20 ตะแกรงดักมูลฝอย<br>รูปภาพที่ 2.1 พื้นที่สีเขียวและงานสวน<br>รูปภาพที่ 2.18 รางระบายน้ำ |

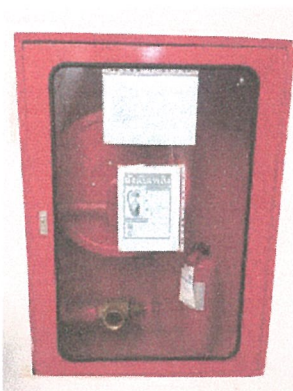
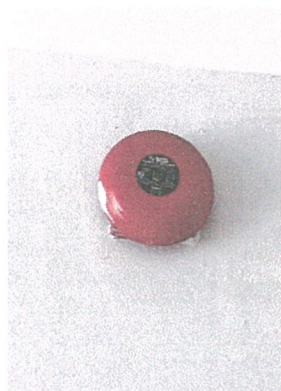
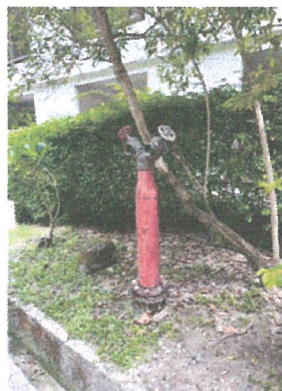
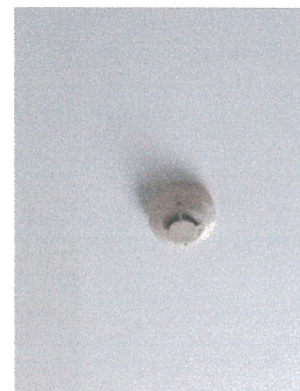
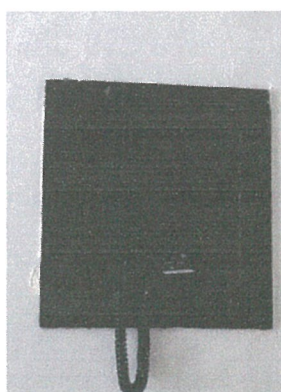
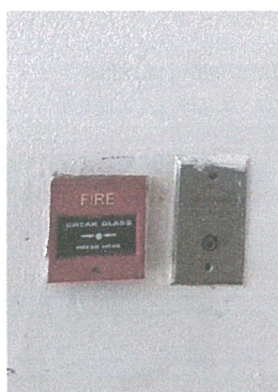
รูปภาพที่ 2.21 ระบบป้องกันและแจ้งเตือนอัคคีภัย

| มาตรการป้องกันและแก้ไขผลกระทบสิ่งแวดล้อม | ผลการปฏิบัติตามมาตรการป้องกันและแก้ไขผลกระทบสิ่งแวดล้อม ช่วงดำเนินการ | ปัญหา อุปสรรค ที่ไม่สามารถปฏิบัติตามมาตรการและแนวทางแก้ไข | อ้างอิง |
|---|---|---|---|
| (9) การติดตั้งถังดับเพลิง จะต้องหันด้านที่มีวิธีการใช้ออกมาให้เห็นได้อย่างชัดเจน และมีความสูงจากระดับสูงจากระดับพื้นถึงส่วนที่สูงสุดไม่เกิน 1.5 เมตร | - พบถังดับเพลิงภายในโครงการ มีการติดตั้งด้านที่มีวิธีการใช้หันออกมาซึ่งมองเห็นได้ชัดเจน โดยติดตั้งสูงจากระดับพื้นไม่เกิน 1.5 เมตร | - | รูปภาพที่ 2.1 ระบบป้องกันและเตือนอัคคีภัย |

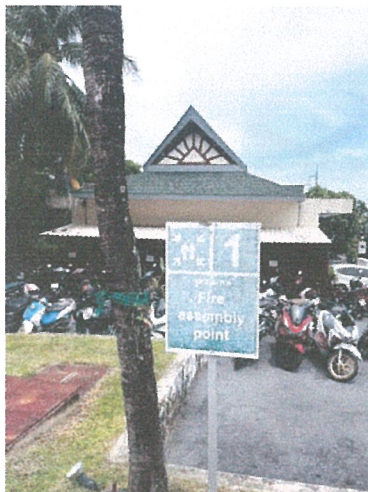
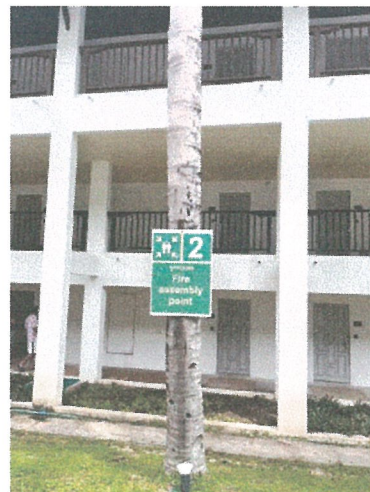
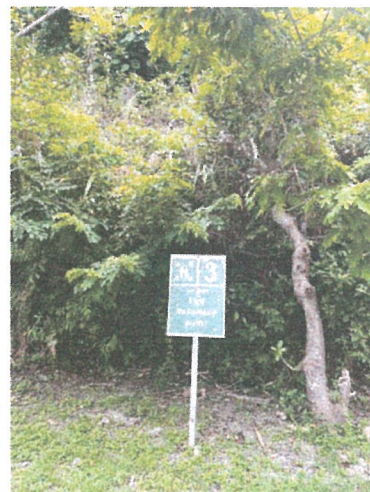
| มาตรการป้องกันและแก้ไขผลกระทบสิ่งแวดล้อม | ผลการปฏิบัติตามมาตรการป้องกันและแก้ไขผลกระทบสิ่งแวดล้อม ช่วงดำเนินการ | ปัญหา อุปสรรค ที่ไม่สามารถปฏิบัติตามมาตรการและแนวทางแก้ไข | อ้างอิง |
|---|---|---|---|
| (10) จัดให้มีจุดรวมคนกรณีเกิดเหตุเพลิงไหม้จำนวน 2 จุด ขนาดจุดละ 160 ตารางเมตร | - พบจุดรวมพลกรณีเกิดเหตุเพลิงไหม้ภายในโครงการ จำนวน 3 จุด ซึ่งมีป้ายบอกตำแหน่งและมองเห็นได้ชัดเจน | - | รูปภาพที่ 2.24 จุดรวมพล |

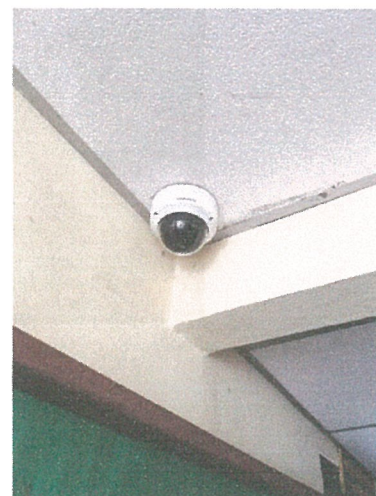
รูปภาพที่ 2.26 กล้องวงจรปิด (CCTV)

| มาตรการติดตามตรวจสอบผลกระทบสิ่งแวดล้อม | ผลการปฏิบัติตามมาตรการติดตามตรวจสอบผลกระทบสิ่งแวดล้อม ช่วงดำเนินการ | ปัญหา อุปสรรค ที่ไม่สามารถปฏิบัติตามมาตรการและแนวทางแก้ไข | อ้างอิง |
|---|---|---|---|
| 4.2 สาธารณสุข อาชีวอนามัย และความปลอดภัยในชีวิตและทรัพย์สิน<br>(1) ตรวจสอบประสิทธิภาพของระบบป้องกันอัคคีภัยหากพบว่าชำรุดให้ทำการซ่อมทันที<br>(2) ตรวจสอบประสิทธิภาพการทำงานของระบบกล้องวงจรปิด | - โครงการมีช่างคอยตรวจสอบประสิทธิภาพของระบบป้องกันอัคคีภัยหากเกิดการชำรุดจะทำการซ่อมแซมหรือเปลี่ยนใหม่ทันที<br>- โครงการมีช่างคอยตรวจสอบประสิทธิภาพการทำงานของระบบกล้องวงจรปิด หากชำรุดจะทำการซ่อมแซมหรือเปลี่ยนใหม่ทันที | -<br>- | เอกสารแนบที่ 5 บันทึกการตรวจสอบระบบป้องกันและเตือนอัคคีภัย<br>รูปภาพที่ 2.26 กล้องวงจรปิด (CCTV) |

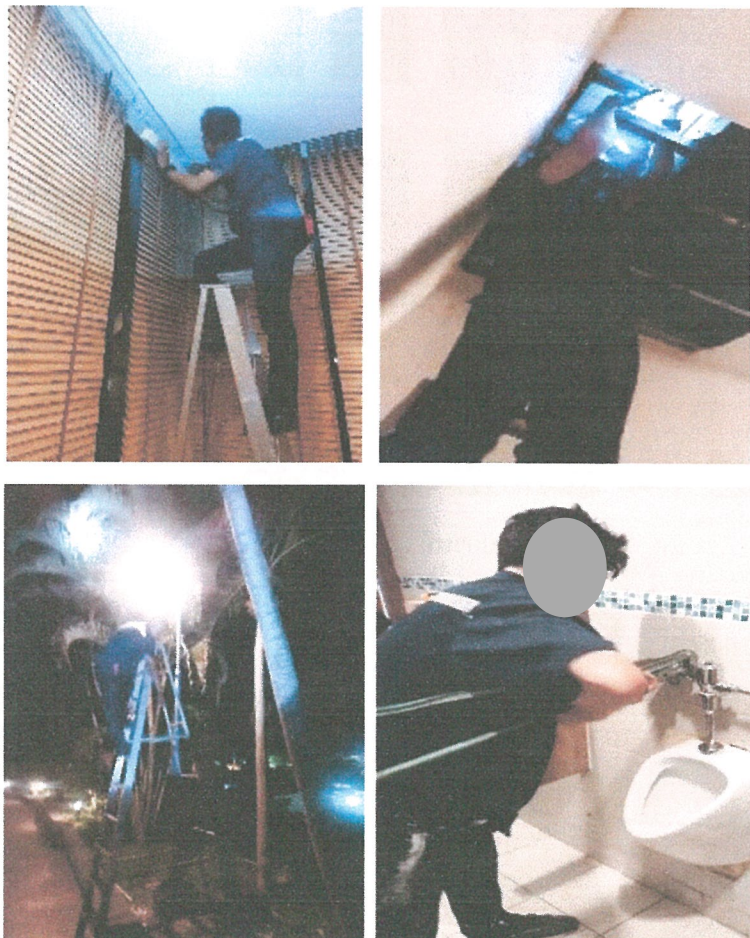
| มาตรการป้องกันและแก้ไขผลกระทบสิ่งแวดล้อม | ผลการปฏิบัติตามมาตรการป้องกันและแก้ไขผลกระทบสิ่งแวดล้อม ช่วงดำเนินการ | ปัญหา อุปสรรค ที่ไม่สามารถปฏิบัติตามมาตรการและแนวทางแก้ไข | อ้างอิง |
|---|---|---|---|
| <b>3. คุณค่าการใช้ประโยชน์ของมนุษย์</b><br><b>3.1 การใช้น้ำ</b><br>(1) หมั่นตรวจสอบระบบท่อประปา ระบบสูบน้ำและสุขภัณฑ์ต่าง ๆ ให้อยู่ในสภาพพร้อมใช้งานได้อยู่เสมอ และซ่อมแซมทันทีเมื่อพบว่าชำรุดเสียหาย<br>(2) ตรวจสอบตรวจสอบความสะอาดของน้ำที่นำมาใช้ในการอุปโภคบริโภคอยู่เสมอ<br>(3) การตรวจสอบรอยรั่วของท่อใต้ดิน สามารถทำได้โดยสังเกตความชื้นของดิน และการเจริญเติบโตของพืชหากท่อมีรอยรั่วดินบริเวณนั้นจะเปียกอยู่เสมอ และต้นไม้ หรือหญ้าบริเวณนั้นจะเขียวชอุ่มมาก | - โครงการมีช่างเดินตรวจสอบระบบท่อประปา ระบบสูบน้ำและสุขภัณฑ์ต่างๆ หากชำรุดจะดำเนินการซ่อมแซมทันที<br>- โครงการได้มีการส่งตรวจสอบคุณภาพน้ำกับบริษัท บีเค เนเจอร์ ทอรัส จำกัด<br>- โครงการมีช่างเดินตรวจสอบรอยรั่วของท่อ หากชำรุดจะดำเนินการซ่อมแซมทันที | -<br>-<br>- | รูปภาพที่ 2.28 งานซ่อมบำรุง<br>เอกสารแนบที่ 4 ผลการตรวจติดตามคุณภาพสิ่งแวดล้อมและแบบบันทึกทส.1/2<br>รูปภาพที่ 2.28 งานซ่อมบำรุง |

| มาตรการป้องกันและแก้ไขผลกระทบสิ่งแวดล้อม | ผลการปฏิบัติตามมาตรการป้องกันและแก้ไขผลกระทบสิ่งแวดล้อม ช่วงดำเนินการ | ปัญหา อุปสรรค ที่ไม่สามารถปฏิบัติตามมาตรการและแนวทางแก้ไข | อ้างอิง |
|---|---|---|---|
| (7) แนะนำให้ผู้พักอาศัยควบคุมการใช้เครื่องใช้ไฟฟ้าต่างๆ ภายในโครงการอย่างระมัดระวัง เพื่อป้องกันการเกิดอัคคีภัย | - โครงการมีการติดตั้งตู้อุปกรณ์ป้องกันอัคคีภัยไว้ภายในห้องพัก เช่น เครื่องตรวจจับควัน เครื่องตัดไฟอัตโนมัติ และมอบหมายให้เจ้าหน้าที่แนะนำผู้พักอาศัยในการใช้เครื่องใช้ไฟฟ้าต่างๆ | - | รูปภาพที่ 2.28 งานซ่อมบำรุง |
