**5. ผลการดำเนินการตามมาตรการป้องกันและแก้ไขผลกระทบสิ่งแวดล้อม**  
**ตารางที่ 2 เปรียบเทียบมาตรการป้องกันและแก้ไขผลกระทบสิ่งแวดล้อมที่กำหนดไว้ในรายงานการวิเคราะห์ผลกระทบสิ่งแวดล้อม**  
**โครงการ VIE HOTEL (ชื่อเดิม แมคเคนนา) ระยะเปิดดำเนินการ**

รายงานผลการปฏิบัติตามมาตรการป้องกันแก้ไขผลกระทบสิ่งแวดล้อม และมาตรการติดตามตรวจสอบคุณภาพสิ่งแวดล้อม  
โครงการ VIE HOTEL (ชื่อเดิม แมคเคนนา) ตั้งอยู่ที่ ถนนพญาไท แขวงถนนเพชรบุรี เขตราชเทวี กรุงเทพมหานคร

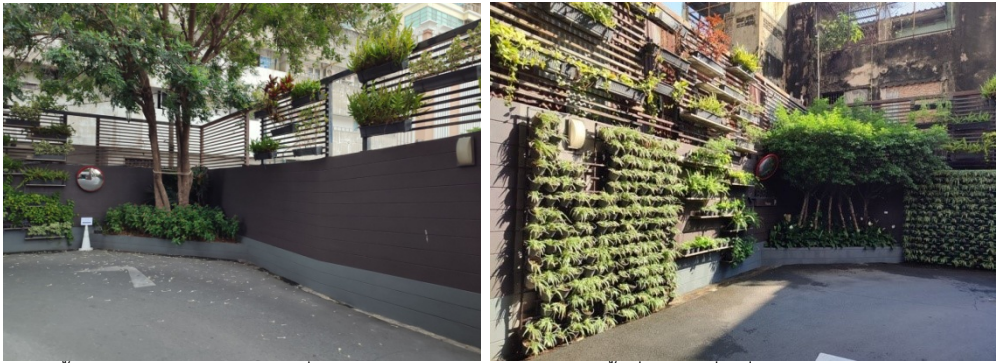
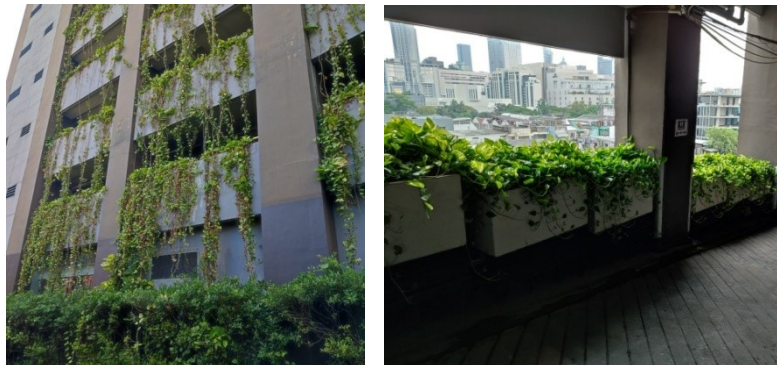
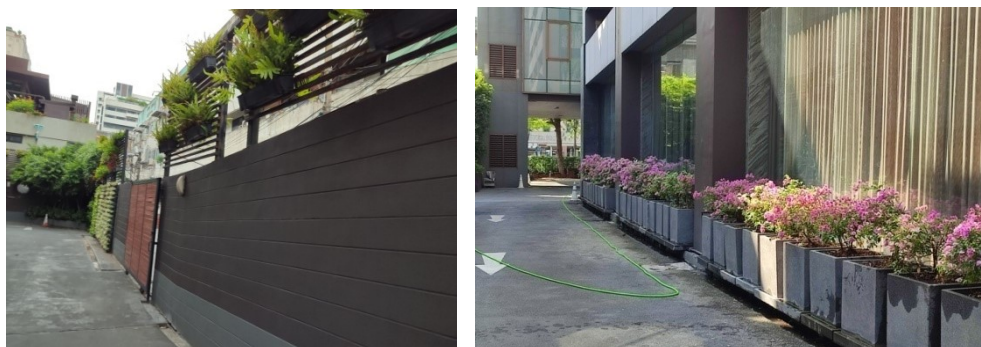
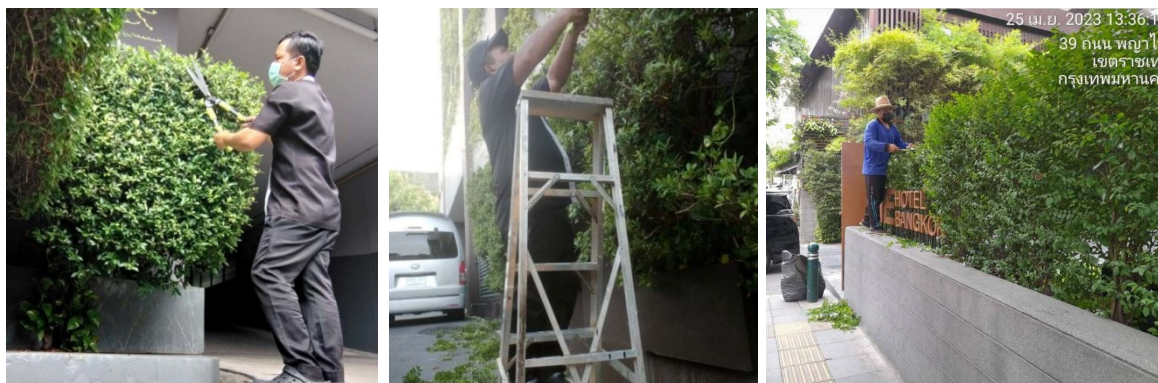
ภาพที่ 4-1 พื้นที่สีเขียวของโครงการ

2. จัดให้มีพื้นที่สีเขียวบริเวณชั้นล่างโดยรอบอาคารเพื่อช่วยดูดซับก๊าซคาร์บอนมอนนอกไซด์ที่ระบายนอกจากยานพาหนะ	มีพื้นที่สีเขียวไว้แล้วและช่วยดูดซับก๊าซคาร์บอนมอนนอกไซด์บริเวณโดยรอบเป็นอย่างดี	-	ภาพที่ 4-1

1. โครงการต้องจัดให้มีพื้นที่สีเขียวเป็นไปตามที่ได้ออกแบบไว้	มีพื้นที่สีเขียวไว้ที่ชั้นล่างของอาคาร	-	ภาพที่ 4-1
<b>1.4 เสียงและความสั่นสะเทือน</b>			
1. จำกัดความเร็วของรถที่แล่นเข้า-ออกโครงการให้มีความเร็วไม่เกิน 30 กิโลเมตร/ชั่วโมง เพื่อลดเสียงและความสั่นสะเทือนที่เกิดขึ้น	มีป้ายจำกัดความเร็วรถให้ใช้ความเร็วไม่เกิน 30 กม/ชม.ไว้แล้ว	-	ภาพที่ 4-4

ไม้ยืนต้นริมรั้วโครงการและไม้พุ่มริมทางวิ่งรถ การปลูกไม้ยืนต้นริมถนนในพื้นที่จำกัด เพื่อเพิ่มการดูดซับคาร์บอนมอนนอกไซด์

การปลูกไม้กระถางที่ชั้นจอดรถของอาคารเพื่อให้ทั้งตัวลงปกคลุมอาคารเพิ่มพื้นที่สีเขียวและช่วยดูดซับมลพิษ และการปลูกไม้แนวตั้ง

ไม้ยืนต้น ไม้พุ่ม และไม้กระถางที่ร่วด้านหน้าโครงการ

การปลูกต้นไม้ใหญ่และไม้พุ่มเพื่อบดบังทัศนียภาพภายนอกได้ และดูแลรักษาต้นไม้ภายในโครงการ ตัดแต่งกิ่ง

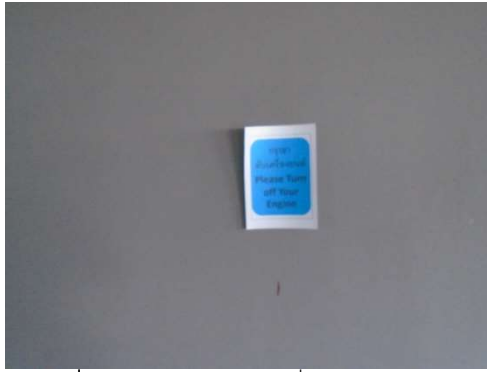
3. จัดให้มีแผ่นป้าย "กรุณาดับเครื่องยนต์ขณะจอดรถ" ติดไว้บริเวณพื้นที่จอดรถ	ติดแผ่นป้ายให้ดับเครื่องยนต์ขณะจอดรถไว้แล้วบริเวณชั้นจอดรถ	-	ภาพที่ 4-2
4. จัดให้มีพื้นที่สำหรับให้คนขับรถนั่งรอ เพื่อหลีกเลี่ยงการติดเครื่องยนต์ขณะที่ผู้มาติดต่อเข้าไปทำธุระภายในอาคารของโครงการ	มีพื้นที่ภายใน Lobby ของโรงแรมไว้สำหรับให้คนขับสามารถนั่งรอได้ และไม่มีการติดเครื่องยนต์ขณะรอ	-	-

ภาพที่ 4-2 ติดป้ายแจ้งให้ดับเครื่องยন্ত্রขณะจอดรถ

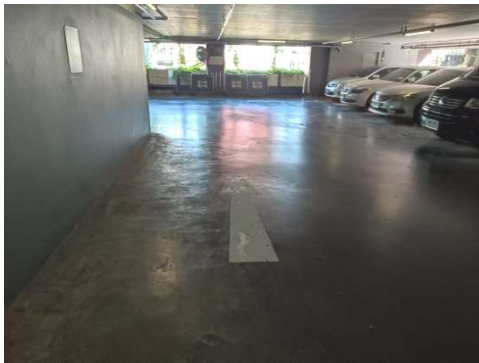
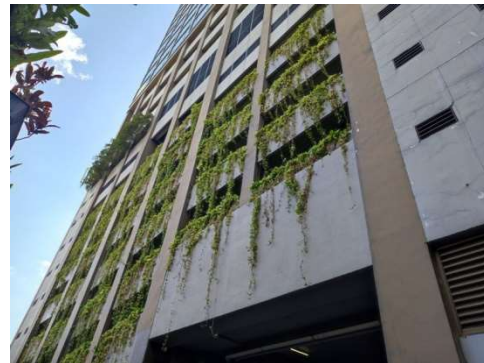
6. กำหนดพื้นที่จอดรถยนต์สำหรับผู้พักและผู้มาติดต่อเพื่อให้สะดวกต่อการนำรถยนต์เข้า-ออก	มีพื้นที่จอดรถยนต์ไว้แล้วอย่างสะดวก	-	ภาพที่ 4-3
7. จัดให้มีการปลูกพันธุ์ไม้เลื้อยปกคลุมผนังอาคารบริเวณด้านล่างของอาคารโรงแรม และอาคารสำนักงาน พันธุ์ไม้ดังกล่าวจะช่วยลดความร้อน และบรรเทาผลกระทบจากโอโซนรถยนต์ที่เข้าจอดในโครงการ	ปลูกพันธุ์ไม้เลื้อยปกคลุมผนังอาคารไว้แล้วที่อาคารจอดรถของอาคารและสำนักงาน	-	ภาพที่ 4-3

ภาพที่ 4-3 พื้นที่จอดรถและปลูกพันธุ์ไม้ปกคลุมผนังอาคารลดความร้อน

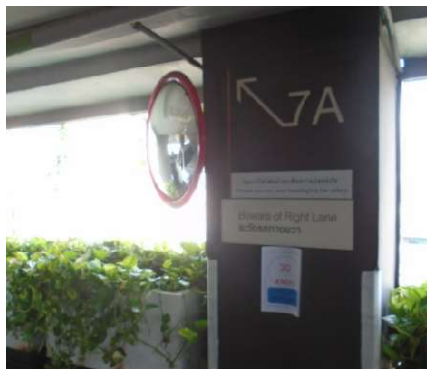
เงื่อนไขตามมาตรการป้องกันและแก้ไขผลกระทบสิ่งแวดล้อม	ผลการปฏิบัติตามมาตรการ	ปัญหา อุปสรรค และข้อเสนอแนะ	เอกสารอ้างอิง
8. จำกัดความเร็วของรถที่แล่นเข้าออกโครงการ ให้มีความเร็วไม่เกิน 30 กม./ชม. เพื่อลดการฟุ้งกระจายของฝุ่นละออง	จำกัดความเร็วรถไว้แล้วโดยมีป้ายจำกัดความเร็ว ให้ใช้ความเร็วไม่เกิน 30 กม./ชม.	-	ภาพที่ 4-4

ภาพที่ 4-4 ป้ายจำกัดความเร็วรถและกระดาน

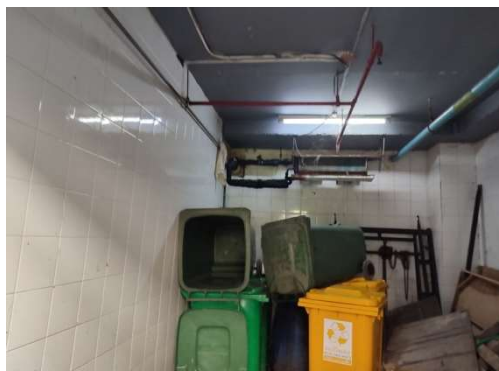
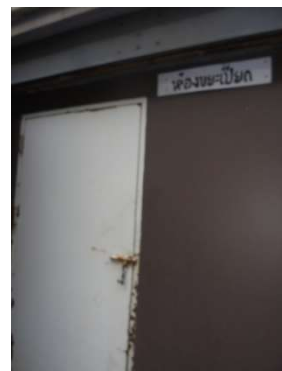
2. ติดตั้งเครื่องปรับอากาศภายในห้องพักมูลฝอย และติดตั้งพัดลมระบายอากาศไว้ในห้องพักมูลฝอยแห้ง เพื่อลดอัตราการย่อยสลายของมูลฝอยและควบคุมไม่ให้เกิดกลิ่นเหม็นรบกวน	ติดตั้งเครื่องปรับอากาศที่ห้องพักมูลฝอยเปียกและติดตั้งพัดลมระบายอากาศไว้ในห้องพักมูลฝอยแห้งไว้แล้ว	-	ภาพที่ 4-5

ภาพที่ 4-5 ห้องพักมูลฝอยเปียกและห้องพักมูลฝอยแห้งของโครงการ

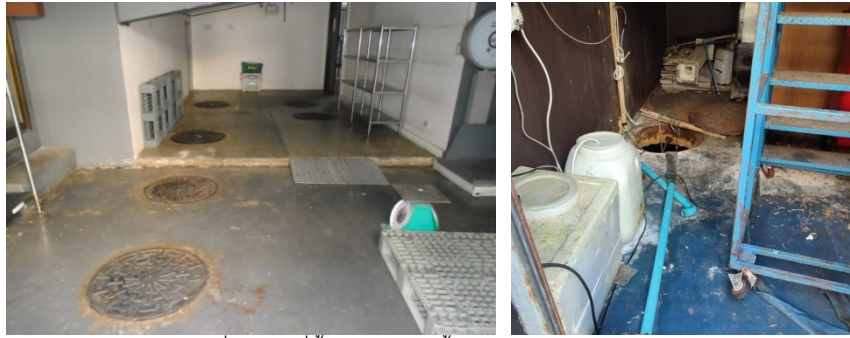
เงื่อนไขตามมาตรการป้องกันและแก้ไขผลกระทบสิ่งแวดล้อม	ผลการปฏิบัติตามมาตรการ	ปัญหา อุปสรรค และข้อเสนอแนะ	เอกสารอ้างอิง
<b>มาตรการติดตามตรวจสอบผลกระทบสิ่งแวดล้อม</b> - ตรวจสอบดูแลระบบประปา และเครื่องสูบน้ำชนิดต่าง ๆ ของโครงการอย่างน้อยเดือนละ 1 ครั้ง	ดูแลระบบประปาและเครื่องสูบน้ำชนิดต่าง ๆ อยู่ในสภาพดี พร้อมใช้งาน	-	-
<b>3.2 การจัดการน้ำเสียและสิ่งปฏิกูล</b> 1. จัดให้มีระบบบำบัดน้ำเสียซึ่งเป็นระบบตะกอนเร่ง (Activated Sludge) แบบเอสบีอาร์ (Sequencing Batch Reactor , SBR) เพื่อบำบัดน้ำเสียที่เกิดขึ้นจากการดำเนินการของโครงการในปริมาณ 135.2 ลบ.ม./วัน โดยให้มีค่าความสกปรกอยู่ในรูปของบีโอดี และของแข็งแขวนลอยในน้ำเสียที่ผ่านมากำบัดแล้วไม่เกิน 20 มิลลิกรัม/ลิตร ตามค่าการออกแบบ	มีระบบบำบัดน้ำเสียแบบตะกอนเร่งไว้แล้ว และบำบัดน้ำเสียภายในโครงการไว้ตลอดเวลา ซึ่งเมื่อผ่านระบบบำบัดน้ำเสียและบ่อบำบัดน้ำเสียของโครงการและสูบลบต่อไปยังระบบบำบัดน้ำเสียรวมของกรุงเทพมหานคร เพื่อบำบัดน้ำเสียให้ได้มาตรฐานต่อไป	-	ภาพที่ 4-6

ภาพที่ 4-6 จุดที่ตั้งระบบบำบัดน้ำเสียของโครงการได้อาคาร

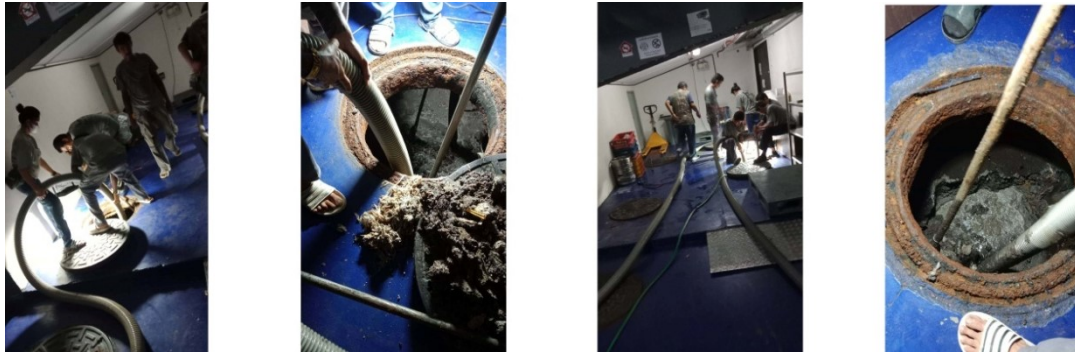
2. ติดตั้งบ่อดักไขมันปริมาตร 8.85 ลบ.ม. เพื่อกำจัดไขมันและน้ำมันในน้ำเสียก่อนเข้าสู่ระบบบำบัดน้ำเสียซึ่งเป็นแบบตะกอนเร่งแบบเอสบีอาร์	ติดตั้งบ่อดักไขมันไว้แล้ว และดูดไขมันออกเป็นประจำทุกเดือน	-	ภาพที่ 4-7

7. ประสานงานเพื่อขอรับบริการรถดูดสิ่งปฏิกูลของ กทม. โดยจะทำการสูบน้ำออกจากบ่อแยกตะกอนทุก ๆ 3 เดือน เพื่อนำไปกำจัดอย่างเหมาะสม	ประสานงานให้มาสูบน้ำตะกอนเป็นประจำทุก 3 เดือนอย่างสม่ำเสมอ	-	ภาพที่ 4-7

7. จัดให้มีเจ้าหน้าที่ตักกากไขมัน จากบ่อดักไขมันใต้อ่างล้าง และรวบรวมไว้ในห้องพักมูลฝอยเปียก เพื่อนำไปกำจัดรวมกับมูลฝอยของโครงการเป็นประจำทุกวัน	ดูดไขมันออกจากบ่อดักไขมันทุกเดือน	-	ภาพที่ 4-7

ภาพที่ 4-7 การสูบน้ำมัน และบ่อพักตะกอนออกทุก 3 เดือน

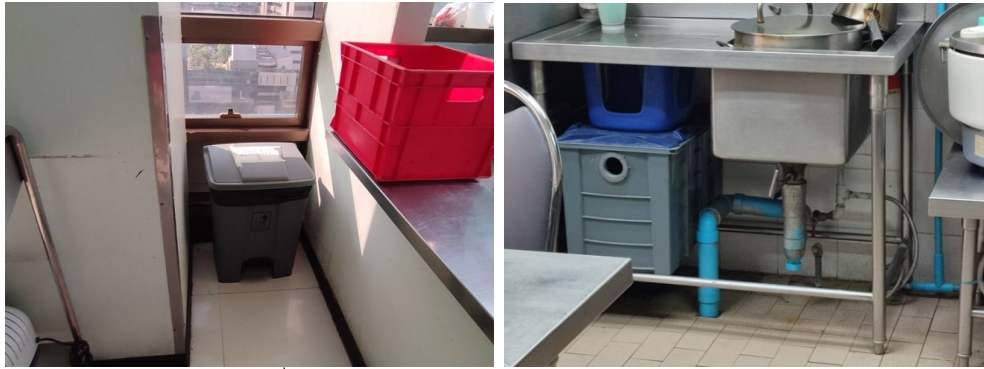
2. จัดให้มีภาชนะรองรับมูลฝอยที่เกิดขึ้นอย่างเพียงพอ <ul style="list-style-type: none"> <li>- บริเวณห้องพัก จัดให้มีถังรวบรวมมูลฝอยขนาด 5 ลิตรซึ่งมีฝาปิดมิดชิด ห้องพักละ 2 ถังวางไว้ที่ห้องนอน 1 ถังและห้องน้ำ 1 ถัง</li> <li>- บริเวณพื้นที่ดำเนินกิจกรรมนอกเหนือจากส่วนของห้องพัก เช่น ห้องอาหาร ห้องออกกำลังกาย สระว่ายน้ำ ห้องโถง ห้องสำนักงาน เป็นต้น จัดให้มีถังรวบรวมมูลฝอยขนาด 20 ลิตร แยกเป็นถังรวบรวมมูลฝอยเปียกและถังรวบรวมมูลฝอยแห้ง ไว้บริการตามความเหมาะสม</li> <li>- บริเวณห้องครัว จัดให้มีถังรวบรวมมูลฝอยขนาด 100 ลิตร โดยด้านในมีถุงพลาสติกสีดำสวมอยู่ แยกเป็นถังรวบรวมมูลฝอยเปียก และถังรวบรวมมูลฝอยแห้ง</li> <li>- จัดให้มีห้องพักมูลฝอยรวม ซึ่ง แบ่งเป็นห้องพักมูลฝอยเปียก และห้อง</li> </ul>	<p>มีภาชนะรองรับมูลฝอยไว้ที่ห้องพักแต่ละห้องไว้แล้ว</p> <p>มีการวางถังรองรับมูลฝอยไว้ตามห้องอาหาร ห้องออกกำลังกาย ห้องน้ำ ห้องสำนักงาน</p> <p>มีถังขนาด 100 ลิตรไว้ที่ห้องครัวและมีถุงดำสวมอยู่</p> <p>มีห้องพักมูลฝอยรวมไว้แล้วแบ่งเป็นห้องพักมูลฝอยเปียกและแห้ง</p>	-	ภาพที่ 4-10

ภาพที่ 4-10 ถังรองรับมูลฝอยขนาด 100 ลิตร และถังดับไข่มัน

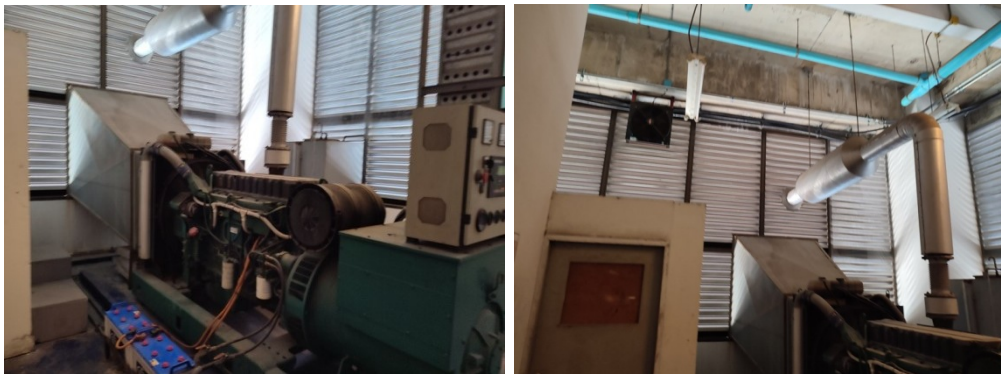
<ol style="list-style-type: none"> <li>2. ตรวจสอบและบำรุงรักษาระบบระบายอากาศให้อยู่ในสภาพดี และสามารถทำงานได้อย่างมีประสิทธิภาพ</li> </ol>	บำรุงรักษาไว้ให้อยู่ในสภาพดีอยู่เสมอ ทำความสะอาดระบบปรับอากาศ	-	ภาพที่ 4-34
<ol style="list-style-type: none"> <li>3. ควบคุมไม่ให้มีการก่อสร้างสิ่งปลูกสร้างอื่น ๆ ในระยะดำเนินการโครงการเพิ่มเติม เพื่อให้มีระยะถอยร่นของอาคารจากแนวที่ดินเป็นไปตามที่ได้มีการออกแบบไว้</li> </ol>	ไม่มีสิ่งปลูกสร้างอื่นในระยะถอยร่นของโครงการ เป็นพื้นที่ทางวิ่งรถ	-	ภาพที่ 4-13
<b>3.6 การใช้ไฟฟ้า</b> <ol style="list-style-type: none"> <li>1. รณรงค์ให้ผู้พักใช้ไฟฟ้าอย่างประหยัด</li> </ol>	ติดป้ายรณรงค์ให้ใช้ไฟฟ้าอย่างประหยัด	-	ภาพที่ 4-19
<ol style="list-style-type: none"> <li>2. พิจารณาเลือกใช้อุปกรณ์ไฟฟ้าชนิดประหยัดพลังงานและมีอายุการใช้งานที่ยาวนาน</li> </ol>	ใช้อุปกรณ์ไฟฟ้าที่ประหยัดพลังงานไว้แล้ว เช่น เครื่องปรับอากาศ	-	-
<ol style="list-style-type: none"> <li>3. บำรุงรักษาระบบไฟฟ้าและอุปกรณ์เครื่องใช้ไฟฟ้าภายในโครงการให้อยู่ในสภาพที่ปลอดภัยและมีประสิทธิภาพในการใช้งานอย่างสม่ำเสมอ</li> </ol>	บำรุงรักษาห้องไฟฟ้า และห้องไฟฟ้าสำรอง อุปกรณ์ไฟฟ้าต่าง ๆ อยู่ในสภาพพร้อมใช้งาน	-	ภาพที่ 4-11

ภาพที่ 4-11 ห้องเครื่องไฟฟ้าสำรองของโครงการ

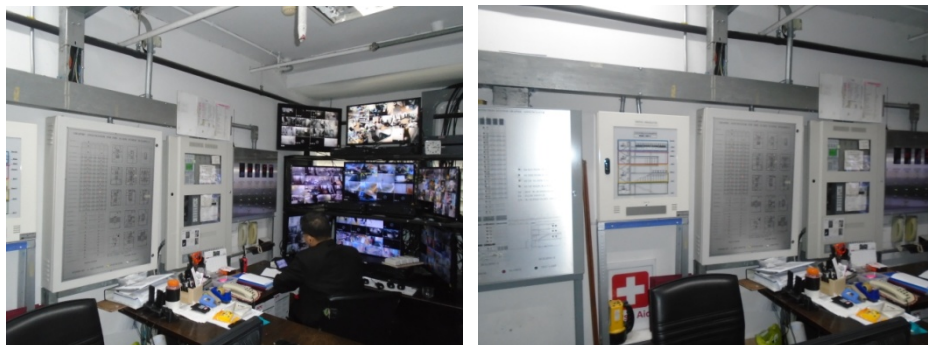
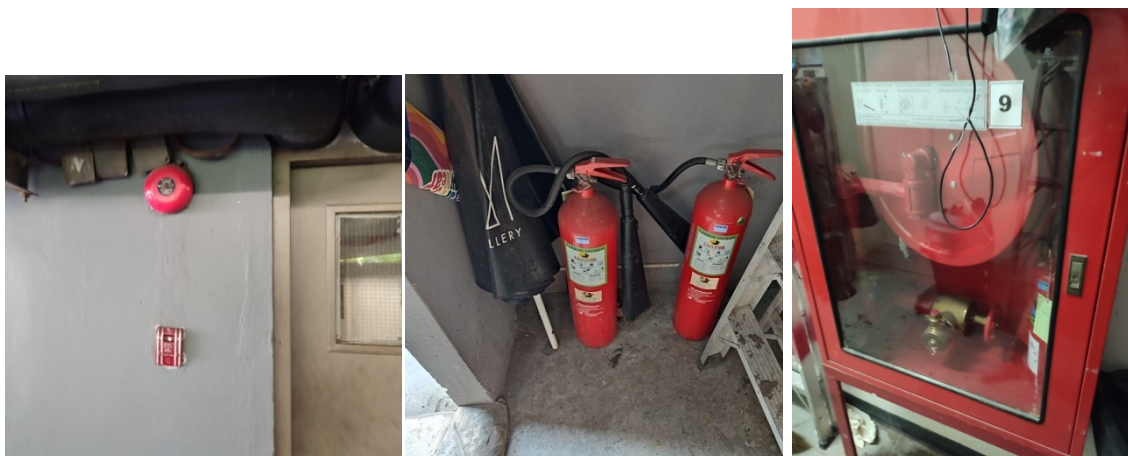
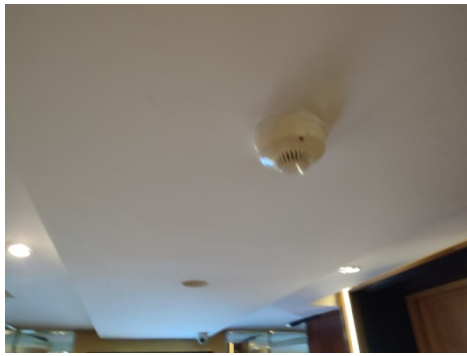
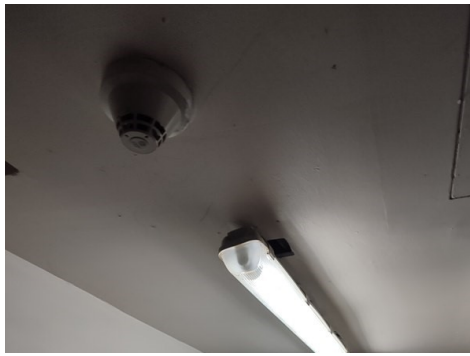
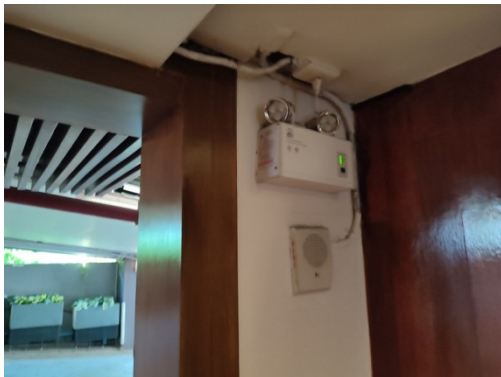
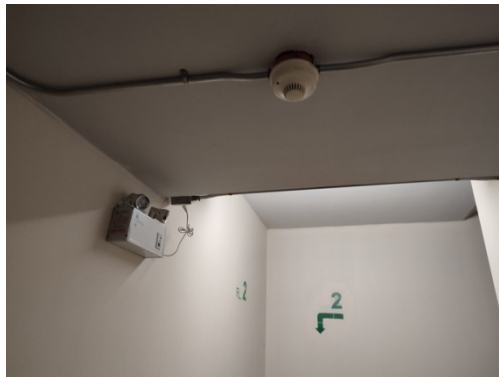
ภาพที่ 4-12 ระบบป้องกันอัคคีภัย

เงื่อนไขตามมาตรการป้องกันและแก้ไขผลกระทบสิ่งแวดล้อม	ผลการปฏิบัติตามมาตรการ	ปัญหา อุปสรรค และข้อเสนอแนะ	เอกสารอ้างอิง
<b>3.7 ระบบป้องกันอัคคีภัย</b> 1. จัดให้มีระบบป้องกันอัคคีภัยอย่างเพียงพอ และครอบคลุมทั่วบริเวณพื้นที่โครงการ การติดตั้งระบบป้องกันอัคคีภัยดังกล่าวจะต้องเป็นไปตามหลักเกณฑ์และสอดคล้องกับกฎหมายที่เกี่ยวข้อง เพื่อให้มั่นใจได้ว่าระบบจะสามารถทำหน้าที่ป้องกันและระงับเหตุอัคคีภัยได้อย่างมีประสิทธิภาพ	มีระบบป้องกันอัคคีภัยของโครงการได้แก่ เครื่องตรวจจับควัน เครื่องแจ้งเหตุเพลิงไหม้ด้วยมือถึง โทรศัพท์ฉุกเฉิน เครื่องตรวจจับความร้อน เป็นต้นซึ่งตรวจสอบแล้วเป็นประจำทุกเดือนและสามารถใช้งานได้ปกติ	ระบบแจ้งเหตุอัคคีภัยจะส่งสัญญาณแจ้งเหตุไปยังห้องควบคุมรับส่งสัญญาณแจ้งเหตุไปยังห้องควบคุมที่ชั้นที่ 8	ภาพที่ 4-12

2. ติดตั้งระบบสัญญาณแจ้งเหตุเพลิงไหม้ ซึ่งประกอบด้วย ระบบควบคุมการแจ้งเหตุเพลิงไหม้ อุปกรณ์แจ้งเหตุตรวจจับสัญญาณ และระบบเตือนภัย	ติดตั้งระบบสัญญาณแจ้งเหตุเพลิงไหม้ไว้แล้ว	-	ภาพที่ 4-12

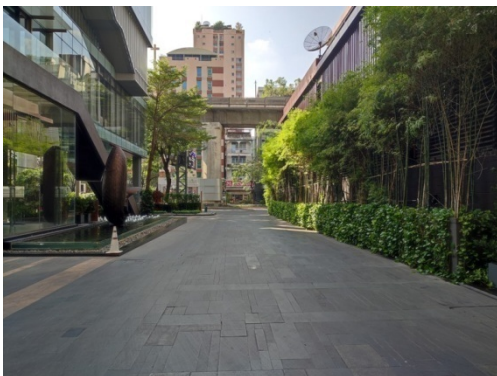
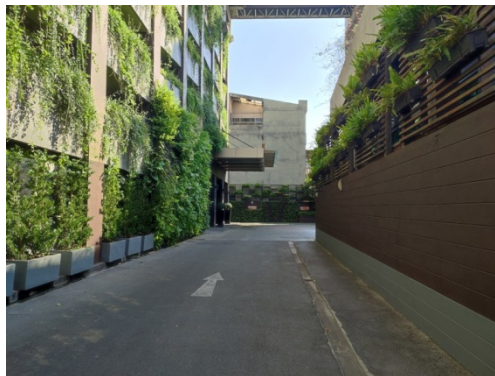
9. ดูแลถนนและลานจอดรถในโครงการให้มีสภาพดี ไม่ชำรุด และสะอาดเรียบร้อมีการเก็บกวาดเป็นประจำทุกวัน เพื่อป้องกันไม่ให้เกิดการกระจายตัวของฝุ่นเมื่อมีการใช้ถนน	ถนนและลานจอดรถสมบูรณ์ไม่ชำรุด	-	ภาพที่ 4-13
<b>ผลกระทบด้านกลิ่น</b>

4. จัดให้มีถนนรอบพื้นที่อาคารโรงแรมกว้างอย่างน้อย 6 เมตร สำหรับให้รถดับเพลิงเข้าออกได้โดยสะดวก	มีถนนรอบพื้นที่อาคาร 6 เมตร รถดับเพลิงสามารถผ่านเข้า-ออกได้สะดวก	-	ภาพที่ 4-13

ภาพที่ 4-13 ถนนโดยรอบโครงการ

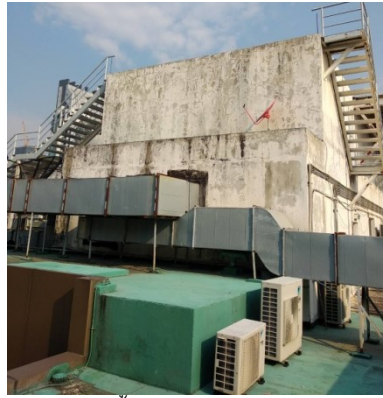
ภาพที่ 4-30 ถังสำรองน้ำาดไฟ อยู่ในสภาพดี ไม่มีรอยแตกร้าว

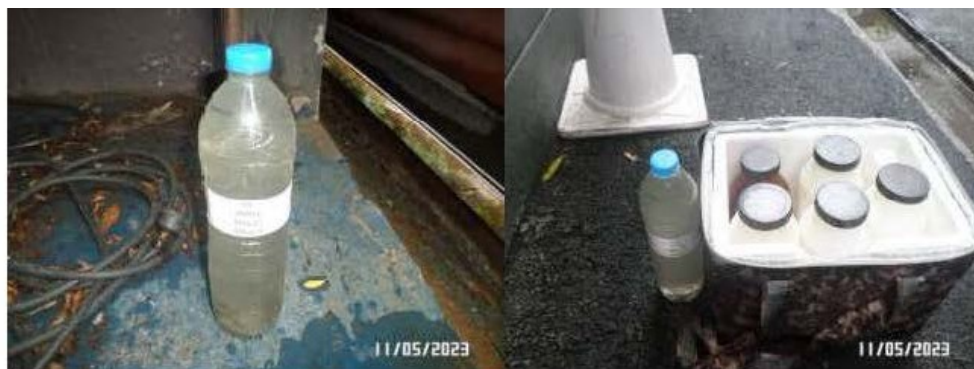
ภาพที่ 1-2 แสดงตัวอย่างน้ำทิ้ง VIE Hotel ณ วันที่ 11 พฤษภาคม 2566

น้ำทิ้งก่อนช่วงฝน มีตะกอนแขวนลอยปะปนมาก และมีกลิ่นลักษณะไม่อยู่ในมาตรฐานน้ำทิ้งอาคารประเภท ข. โดยมีปริมาณสารแขวนลอย (SS) เกินมาตรฐานน้ำทิ้งที่กำหนด  
คำแนะนำ
