รายงานผลการปฏิบัติตามมาตรการป้องกันและแก้ไขผลกระทบสิ่งแวดล้อม
และมาตรการติดตามตรวจสอบผลกระทบสิ่งแวดล้อม
โครงการโรงแรมฮ็อปปินน์ แฉ่งวัฒนะ (ระยะดำเนินการ)
ตั้งอยู่เลขที่ 1/79 หมู่ 4 ถนนแฉ่งวัฒนะ - ปากเกร็ด 23 ตำบลคลองเกลือ
อำเภอปากเกร็ด จังหวัดนนทบุรี
ของบริษัท เอร่าวัน ฮ็อปปินน์ จำกัด
เลขที่ 2 ถนนสุขุมวิท แขวงคลองเตย เขตคลองเตย กรุงเทพมหานคร 10110
เดือนมกราคม - มิถุนายน 2566

รายงานผลการปฏิบัติตามมาตรการป้องกันและแก้ไขผลกระทบสิ่งแวดล้อม
และมาตรการติดตามตรวจสอบผลกระทบสิ่งแวดล้อม

1. ชื่อโครงการ โรงแรมฮ็อปปินน์ จังหวัดฉะเชิงเทรา

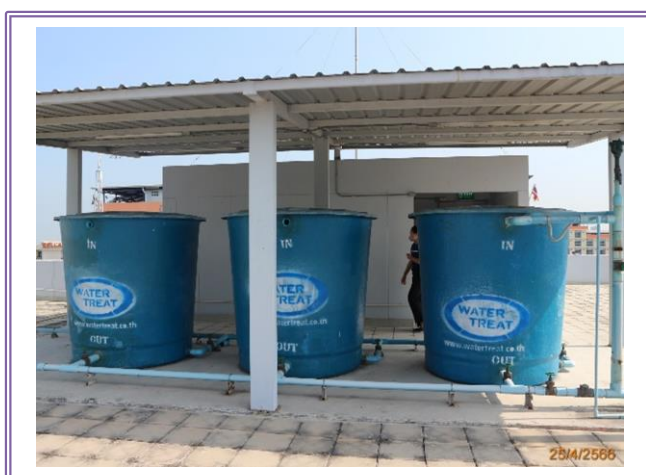
รูปที่ 2.5-1 ถังสำรองน้ำดาดฟ้า

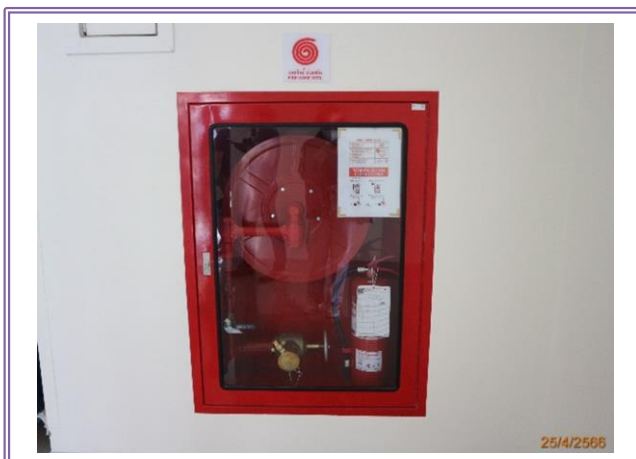
รูปที่ 2.7-1 ตู้เก็บสายฉีดน้ำดับเพลิง

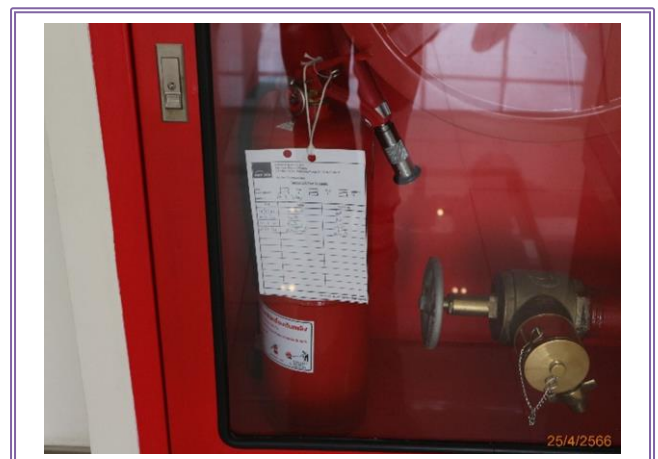
รูปที่ 2.7-2 ถังดับเพลิงแบบมือถือ

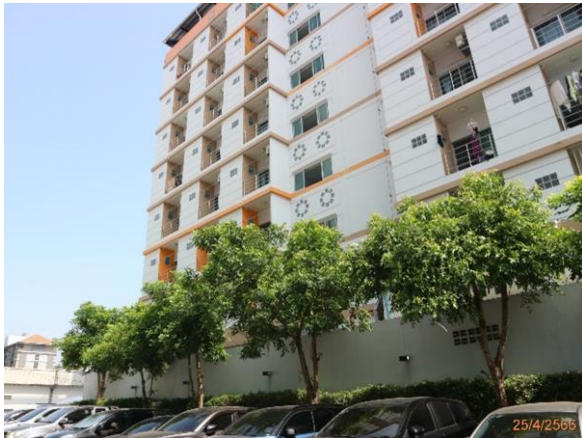
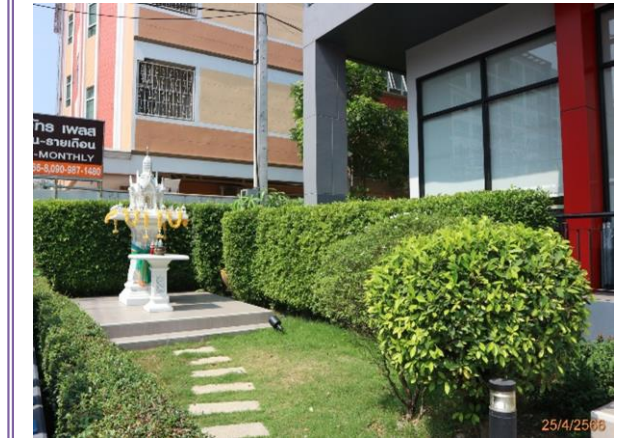
รูปที่ 2.14-1 พื้นที่สีเขียวของโครงการ

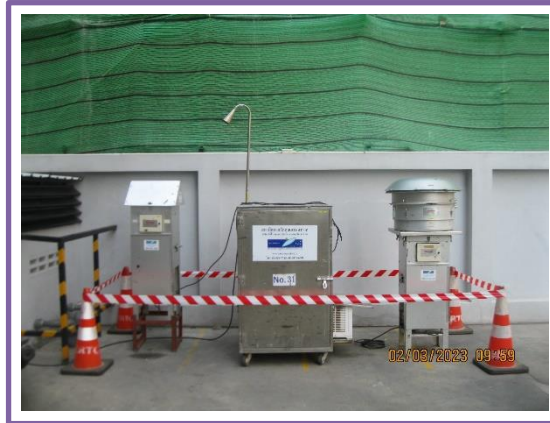
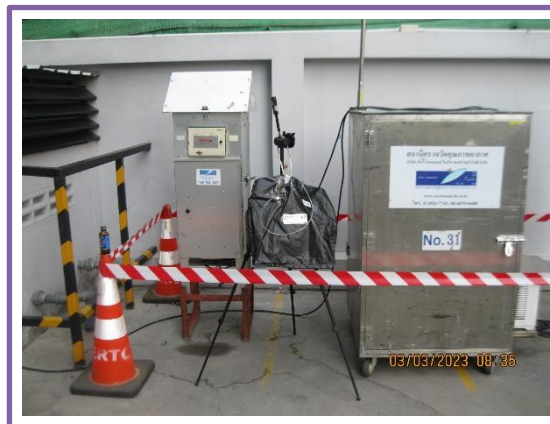
รูปที่ 4.3-19 รูปแสดงการตรวจวัดคุณภาพอากาศในบรรยากาศโดยทั่วไป
บริเวณภายในพื้นที่โครงการ
ระหว่างเดือนมกราคม – มิถุนายน 2566
