บทที่ 1 บทนำ

โรงแรมเซ็นทาราแกรนด์มิราจบีชรีสอร์ท พัทยา เดิมชื่อ โครงการเซ็นทรัลวงค์คอมมัลตี้บีช รีสอร์ท (ส่วนขยาย) แสดงถึงภาคผนวก ก ตระหนักถึงความสำคัญของผลกระทบด้านสิ่งแวดล้อมต่อสุขภาพและอนามัยของพนักงานและผู้พักอาศัยที่อาจเกิดจากการดำเนินการของโรงแรม และเพื่อปฏิบัติตามพระราชบัญญัติส่งเสริมและรักษาผลกระทบสิ่งแวดล้อมแห่ง พ.ศ. 2535 ดังนั้น ทางโรงแรมจึงได้ดำเนินการตามมาตรการป้องกันและแก้ไขผลกระทบสิ่งแวดล้อม และมาตรการติดตามตรวจสอบผลกระทบสิ่งแวดล้อม ตามที่เสนอไว้ในรายงาน การประเมินผลกระทบสิ่งแวดล้อม ของโครงการโรงแรมเซ็นทาราแกรนด์มิราจบีชรีสอร์ท พัทยา ของ บริษัท โรงแรมเซ็นทรัลพลาซา จำกัด (มหาชน) โดยได้มอบหมายให้ บริษัท ยูไนเต็ด แอนนาลิสต์ แอนด์ เอ็นจิเนียริง คอนซัลแตนท์ จำกัด เป็นผู้ดำเนินการติดตามตรวจสอบ พร้อมทั้งจัดทำรายงานผลการปฏิบัติตามมาตรการป้องกันและแก้ไขผลกระทบสิ่งแวดล้อม และมาตรการติดตามตรวจสอบผลกระทบสิ่งแวดล้อม เพื่อนำเสนอสำนักงานนโยบายและแผนทรัพยากรธรรมชาติและสิ่งแวดล้อมพิจารณา เป็นประจำทุก 6 เดือน

2.1 ผลการปฏิบัติตามมาตรการป้องกันและแก้ไขผลกระทบสิ่งแวดล้อม

โครงการโรงแรมเซ็นทาราแกรนด์มีراجิซริสอร์ท พัทยา ระหว่างเดือนมกราคม-มิถุนายน พ.ศ. 2566

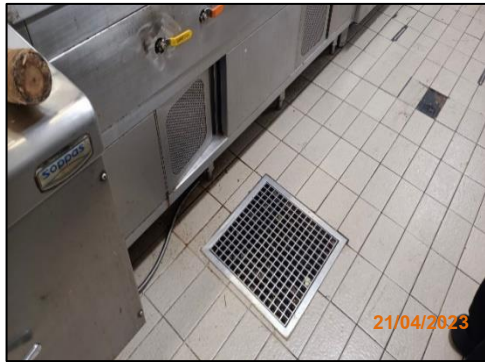
- ทำความสะอาดระบบระบายน้ำภายในโครงการเป็นประจำ	- มีเจ้าหน้าที่ดูแลทำความสะอาดระบบระบายน้ำภายในอาคารเป็นประจำ รวมถึงการทำความสะอาดระบบระบายน้ำภายนอกอาคารปีละ 2-3 ครั้ง	-	รูปที่ 2-23 รูปที่ 2-24

รูปที่ 2-23 รางระบายน้ำภายนอกอาคาร

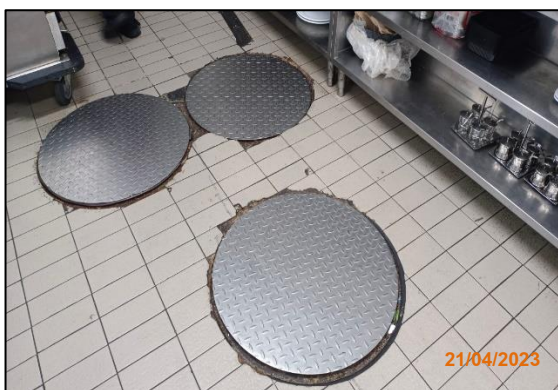
(ก) บ่อดักไขมัน

การติดตามตรวจสอบคุณภาพน้ำทิ้ง ระหว่างเดือนมกราคม-มิถุนายน พ.ศ. 2566 พบว่า การทำงานของบ่อดักไขมัน และบ่อเกรอะของโรงแรมเซ็นทาราแกรนด์มิราจบีชรีสอร์ท พัทยา สามารถบำบัดน้ำเสียเบื้องต้นได้ตรงตามจุดประสงค์อย่างมีประสิทธิภาพ มีการตรวจสอบการทำงานของบ่อดักไขมัน โดยตรวจดูปริมาณไขมันในบ่อ และดักไขมันในบ่อดักไขมันทุกบ่อของโรงแรมทั้งเป็นประจำทุกสัปดาห์ และมีการตรวจสอบการทำงานของบ่อเกรอะโดยว่าจ้างเทศบาลเมืองพัทยาเข้ามาสูบน้ำทิ้งในบ่อเกรอะทุกบ่อของโรงแรมเป็นประจำทุกเดือน (ภาคผนวก จ และภาคผนวก ฉ และรูปที่ 3-1)

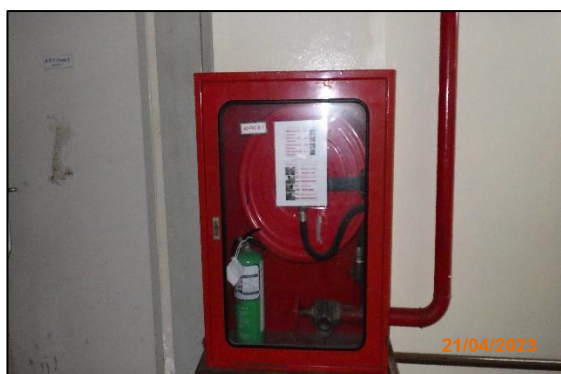
(ก) ตู้เก็บอุปกรณ์ดับเพลิงภายในอาคาร

สำหรับระบบการป้องกันอัคคีภัยทั้งภายใน และภายนอกโรงแรม มีการติดตั้งอุปกรณ์ตรวจจับเพลิงไหม้ แผนที่แสดงเส้นทางหนีไฟ อุปกรณ์ป้องกันอัคคีภัย ระบบไฟสำรอง ระบบไฟฟ้าฉุกเฉิน และระบบประกาศเตือน 4 ภาษา เมื่อเกิดเพลิงไหม้ภายในห้องพักทุกห้อง ทางเดิน และส่วนพนักงานทั้งหมด ติดตั้งป้ายสะท้อนแสงแสดงเส้นทางหนีไฟ ไฟสำรองฉุกเฉิน และอุปกรณ์ดับเพลิงภายในอาคารบริเวณทางเดินทุกชั้น และทำการตรวจสอบระบบป้องกันอัคคีภัย และอุปกรณ์ดับเพลิงเป็นประจำทุกเดือน รวมทั้งมีแผนการฝึกอบรมและซ้อมหนีไฟให้แก่พนักงานทุกระดับเป็นประจำทุกปีในช่วงครึ่งปีหลัง (ภาคผนวก ฉ และ รูปที่ 3.2)
