บทที่ 2

การติดตามการปฏิบัติตามมาตรการป้องกันและแก้ไขผลกระทบสิ่งแวดล้อม

จากการลงพื้นที่ตรวจสอบการปฏิบัติตามมาตรการป้องกันและแก้ไขผลกระทบสิ่งแวดล้อมระยะดำเนินการโครงการ The centro วัชรพล เมื่อวันที่ 8 พฤศจิกายน พ.ศ. 2565 ที่ผ่านมาสามารถสรุปผลการปฏิบัติตามมาตรการดังรายละเอียดในตารางที่ 2.2-1 โดยมีรายละเอียดดังนี้

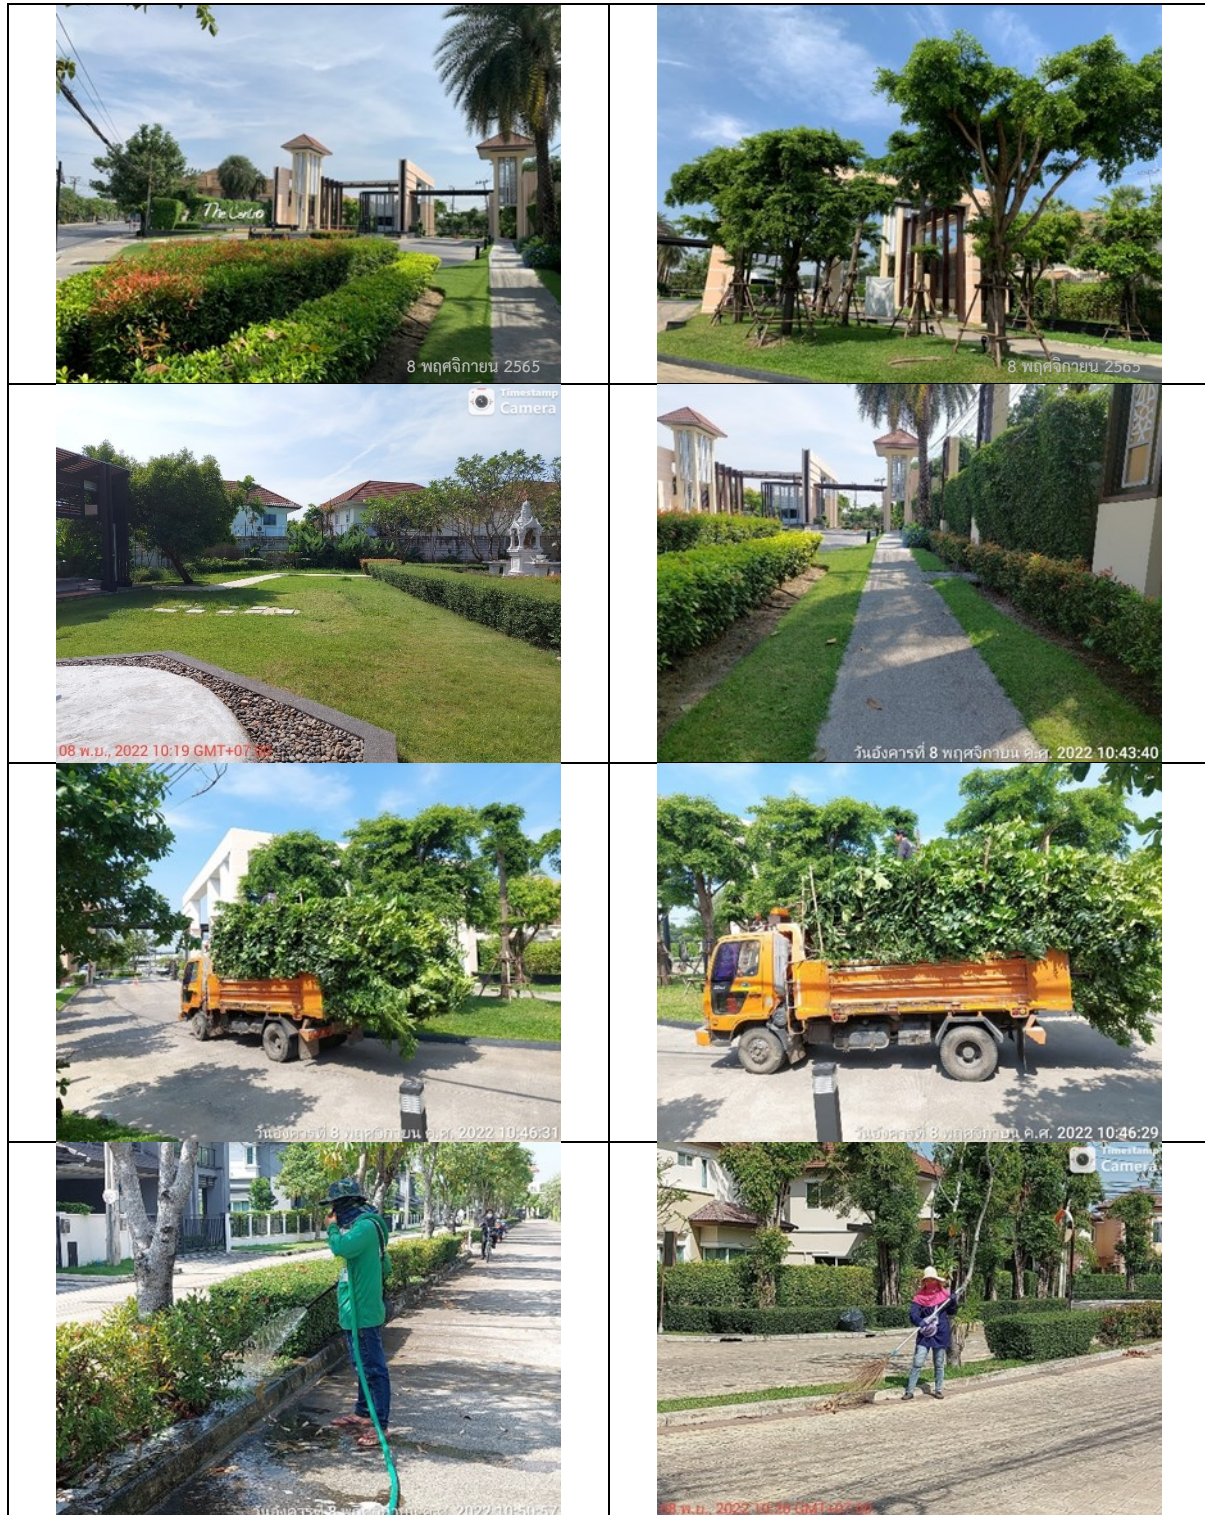
1.4 สภาพทางธรณีวิทยา	-		-	-	-
1.5 ทรัพยากรดิน	- โครงการมีการจัดแปลงที่ดินสำหรับ สวนสาธารณะสวนหย่อมและพื้นที่สี เขียวภายในโครงการเพื่อปลูกต้นไม้ และหญ้าคลุมดิน	✓	จากการสำรวจพื้นที่เมื่อวันที่ 8 พฤศจิกายน พ.ศ. 2565 พบว่า โครงการจัดให้มีพื้นที่สี เขียวโดยรอบพื้นที่โครงการ มีการจัดสวน หย่อม พร้อมจัดให้มีเจ้าหน้าที่คอยดูแล รักษา พื้นที่สีเขียวเป็นประจำ อย่างสม่ำเสมอ	-	รูปที่ 2-1 พื้นที่สีเขียวและ การดูแลรักษาพื้นที่สีเขียว

- สร้างรั้วล้อมรอบพื้นที่โดยรอบ โครงการเพื่อป้องกันไม่ให้เกิดการ	✓	จากการสำรวจพื้นที่เมื่อวันที่ 8 พฤศจิกายน พ.ศ. 2565 พบว่า โครงการมีการสร้าง กำแพงล้อมรอบโครงการ และปลูกไม้ยืน	-	รูปที่ 2-1 พื้นที่สีเขียว และการดูแลรักษาพื้นที่ สีเขียว

4.3 ประวัติศาสตร์และโบราณคดี	-		-	-
4.4 สุนทรียภาพและการท่องเที่ยว	- จัดให้มีพื้นที่สีเขียวภายในโครงการ เพื่อไม่ให้เกิดผลกระทบด้านลบต่อทัศนียภาพของพื้นที่โครงการและบริเวณโดยรอบพื้นที่โครงการโดยจัดพื้นที่สวนสาธารณะรวม 1,561.4	✓ จากการสำรวจพื้นที่เมื่อวันที่ 8 พฤศจิกายน พ.ศ. 2565 โครงการจัดให้มีพื้นที่สีเขียวโดยรอบพื้นที่โครงการ มีการจัดสวนหย่อมพร้อมจัดให้มีเจ้าหน้าที่คอยดูแล รักษาพื้นที่สีเขียวเป็นประจำ อย่างสม่ำเสมอ	-	รูปที่ 2-1 พื้นที่สีเขียวและการดูแลรักษาพื้นที่สีเขียว

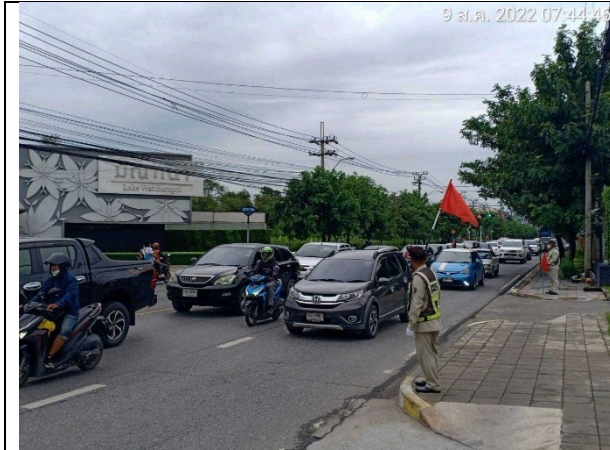
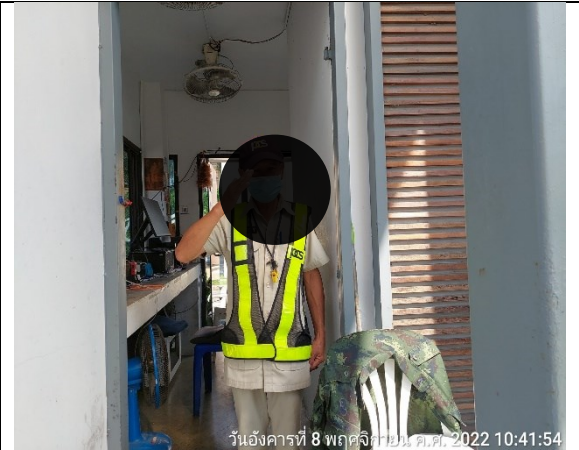
3. คุณค่าการใช้ประโยชน์ของมนุษย์				
3.1 การใช้ประโยชน์ที่ดิน	-	-	-	-
3.2 การคมนาคมขนส่ง	- จัดให้มีเจ้าหน้าที่ รักษาความปลอดภัยควบคุมดูแลการจราจรของรถที่จะเข้าและออกจากโครงการ เพื่อให้เกิดความปลอดภัยต่อรถที่สัญจรผ่านบริเวณถนนสุขาภิบาล 5 ช่วงที่อยู่หน้าโครงการ	✓	จากการสัมภาษณ์เจ้าหน้าที่โครงการจัดให้มีเจ้าหน้าที่รักษาความปลอดภัยประจำอยู่บริเวณทางเข้า-ออกโครงการ และตามจุดต่างๆ โดยรอบ เพื่ออำนวยความสะดวกและรักษาความปลอดภัยในบริเวณพื้นที่โครงการ	รูปที่ 2-6 เจ้าหน้าที่อำนวยความสะดวกบริเวณทางเข้า-ออกโครงการ

3.9 การป้องกันและบรรเทาสาธารณภัย	- จัดให้มีพนักงานรักษาความปลอดภัย ควบคุมการผ่านเข้า-ออกของรถ และดูแลรักษาความปลอดภัยภายในโครงการตลอด 24 ชั่วโมง	✓ จากการสำรวจพื้นที่ เมื่อวันที่ 8 พฤศจิกายน พ.ศ. 2565 พบว่า โครงการจัดให้มีเจ้าหน้าที่รักษาความปลอดภัย ประจำอยู่บริเวณทางเข้า-ออกโครงการ และตามจุดต่างๆ โดยรอบ เพื่ออำนวยความสะดวก	-	รูปที่ 2-6 เจ้าหน้าที่อำนวยความสะดวกบริเวณทางเข้า-ออกโครงการ

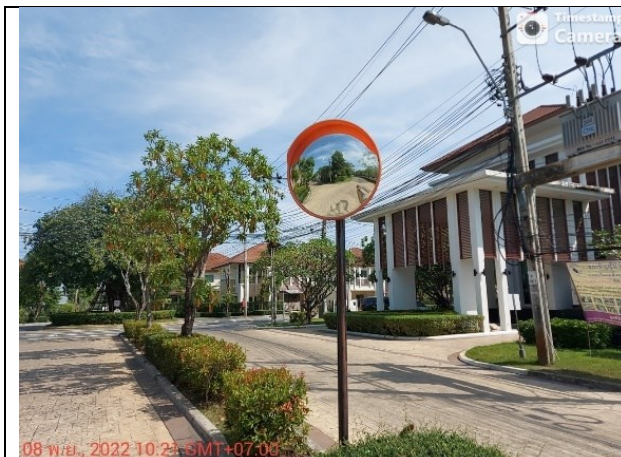
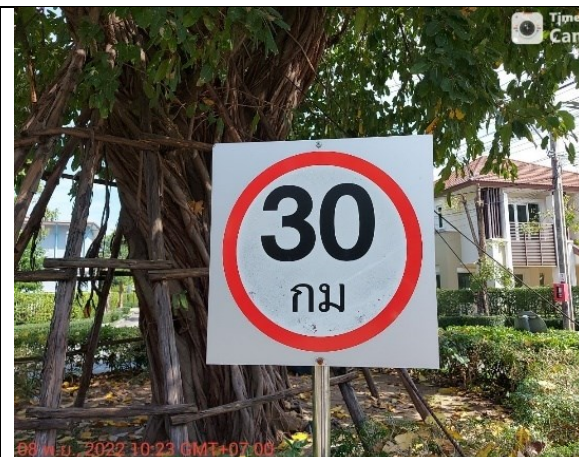
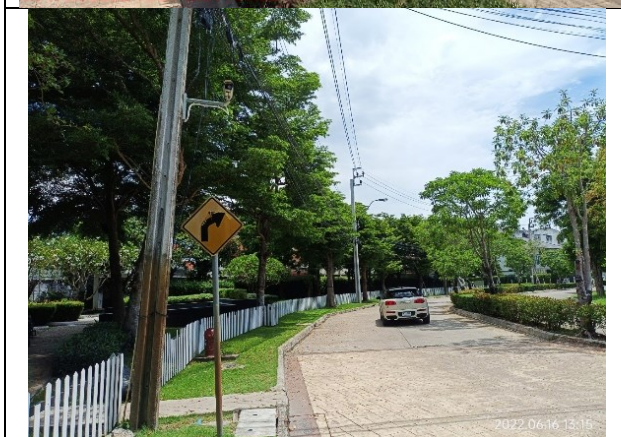
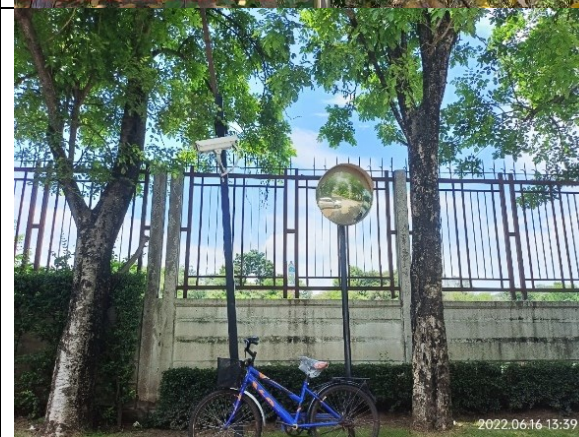
- จัดทำป้ายสัญญาณการจราจรหรือสัญลักษณ์อื่นๆ ที่เห็นได้ชัดเจน เพื่อให้การจราจรมีความสะดวกมากขึ้น และซ่อมแซมหากพบว่าชำรุด	✓	จากการสำรวจพื้นที่เมื่อวันที่ 8 พฤศจิกายน พ.ศ. 2565 โครงการจัดให้มีป้ายสัญลักษณ์จราจรบริเวณที่มองเห็นได้ชัดเจน เพื่ออำนวยความสะดวกด้านการจราจรของรถที่เข้ามาภายในพื้นที่โครงการ	รูปที่ 2-7 ป้ายสัญลักษณ์จราจรภายในพื้นที่โครงการ

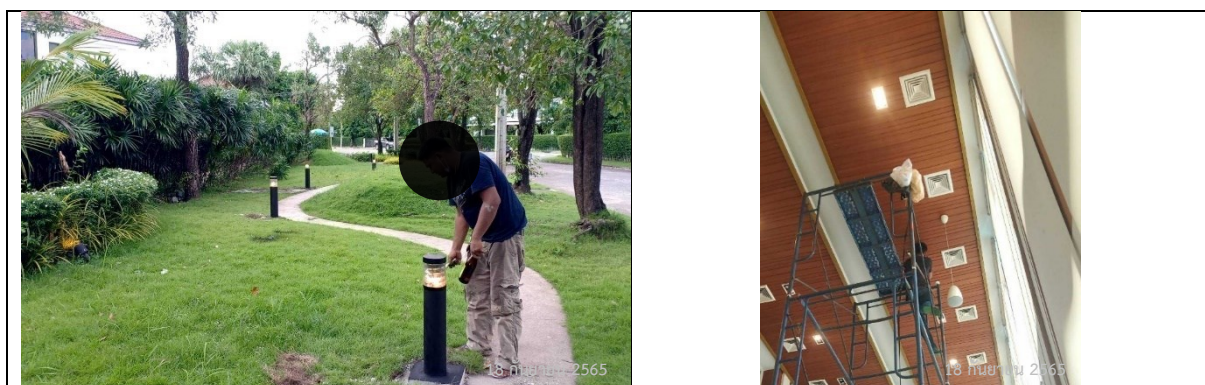
ผลกระทบสิ่งแวดล้อม	มาตรการป้องกันและแก้ไขผลกระทบสิ่งแวดล้อม	รายละเอียดการปฏิบัติงาน ✓ ปฏิบัติสอดคล้องตามมาตรการฯ X ไม่ปฏิบัติตามมาตรการฯ O มีการปฏิบัติตามมาตรการอื่นทดแทน มาตรการที่เสนอไว้	ปัญหา อุปสรรค และการแก้ไข	หลักฐานอ้างอิง
	คลองห้า (N 27) ห่างจากพื้นที่โครงการประมาณ 4 กิโลเมตร และรองลงมา คือ สถานีวงแหวนรอบนอกตะวันออก (N 28) ห่างจากพื้นที่โครงการประมาณ 5 กิโลเมตร			
3.3 การใช้น้ำ	- หากมีการรั่วหรือชำรุดของท่อประปาภายในโครงการ จะแจ้งให้การประปานครหลวงเข้ามาดำเนินการซ่อมแซมทันที	✓	-	รูปที่ 2-10 การซ่อมแซมท่อน้ำประปาของการประปานครหลวง
	- มีการรณรงค์และขอความร่วมมือให้ผู้พักอาศัยภายในโครงการช่วยกันใช้น้ำอย่างประหยัด	✓	-	รูปที่ 2-11 การติดป้ายประชาสัมพันธ์การใช้น้ำอย่างประหยัด
3.4 การใช้ไฟฟ้า	- หากมีการชำรุดของระบบไฟฟ้าภายในโครงการ ทางโครงการจะแจ้ง	✓	-	รูปที่ 2-12 การตรวจสอบระบบไฟฟ้า

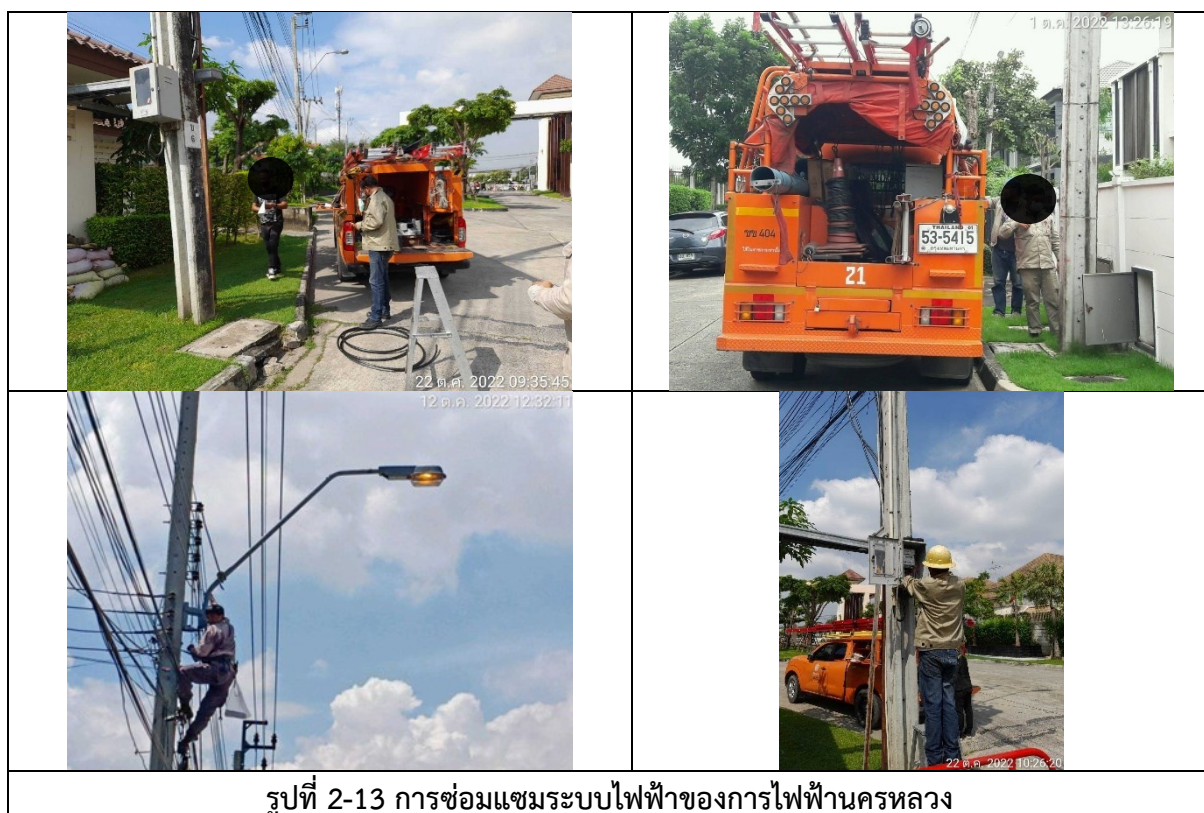
ผลกระทบสิ่งแวดล้อม	มาตรการป้องกันและแก้ไขผลกระทบสิ่งแวดล้อม	รายละเอียดการปฏิบัติงาน ✓ ปฏิบัติสอดคล้องตามมาตรการฯ X ไม่ปฏิบัติตามมาตรการฯ O มีการปฏิบัติตามมาตรการอื่นทดแทน มาตรการที่เสนอไว้	ปัญหา อุปสรรค และการแก้ไข	หลักฐานอ้างอิง
	ให้การไฟฟ้านครหลวงเข้ามาดำเนินการซ่อมแซมทันที	น้ำไฟฟ้าภายในโครงการ ซึ่งหากมีการชำรุดเสียหาย จะประสานงานให้การไฟฟ้านครหลวงเข้ามาดำเนินการซ่อมแซมในทันที		รูปที่ 2-13 การซ่อมแซมระบบไฟฟ้าของการไฟฟ้านครหลวง
