## บทที่ 2

### การติดตามการปฏิบัติตามมาตรการป้องกันและแก้ไขผลกระทบสิ่งแวดล้อม

จากการลงพื้นที่ตรวจสอบการปฏิบัติตามมาตรการป้องกันและแก้ไขผลกระทบสิ่งแวดล้อมระยะดำเนินการโครงการ The centro วัชรพล เมื่อวันที่ 22 มิถุนายน พ.ศ. 2566 ที่ผ่านมาสามารถสรุปผลการปฏิบัติตามมาตรการได้ดังรายละเอียดในตารางที่ 2.2-1 โดยมีรายละเอียดดังนี้

ตารางที่ 2.2-1 สรุปผลการปฏิบัติตามมาตรการป้องกันและแก้ไขผลกระทบสิ่งแวดล้อม โครงการ The Centro วัชรพล (ระยะดำเนินการ)

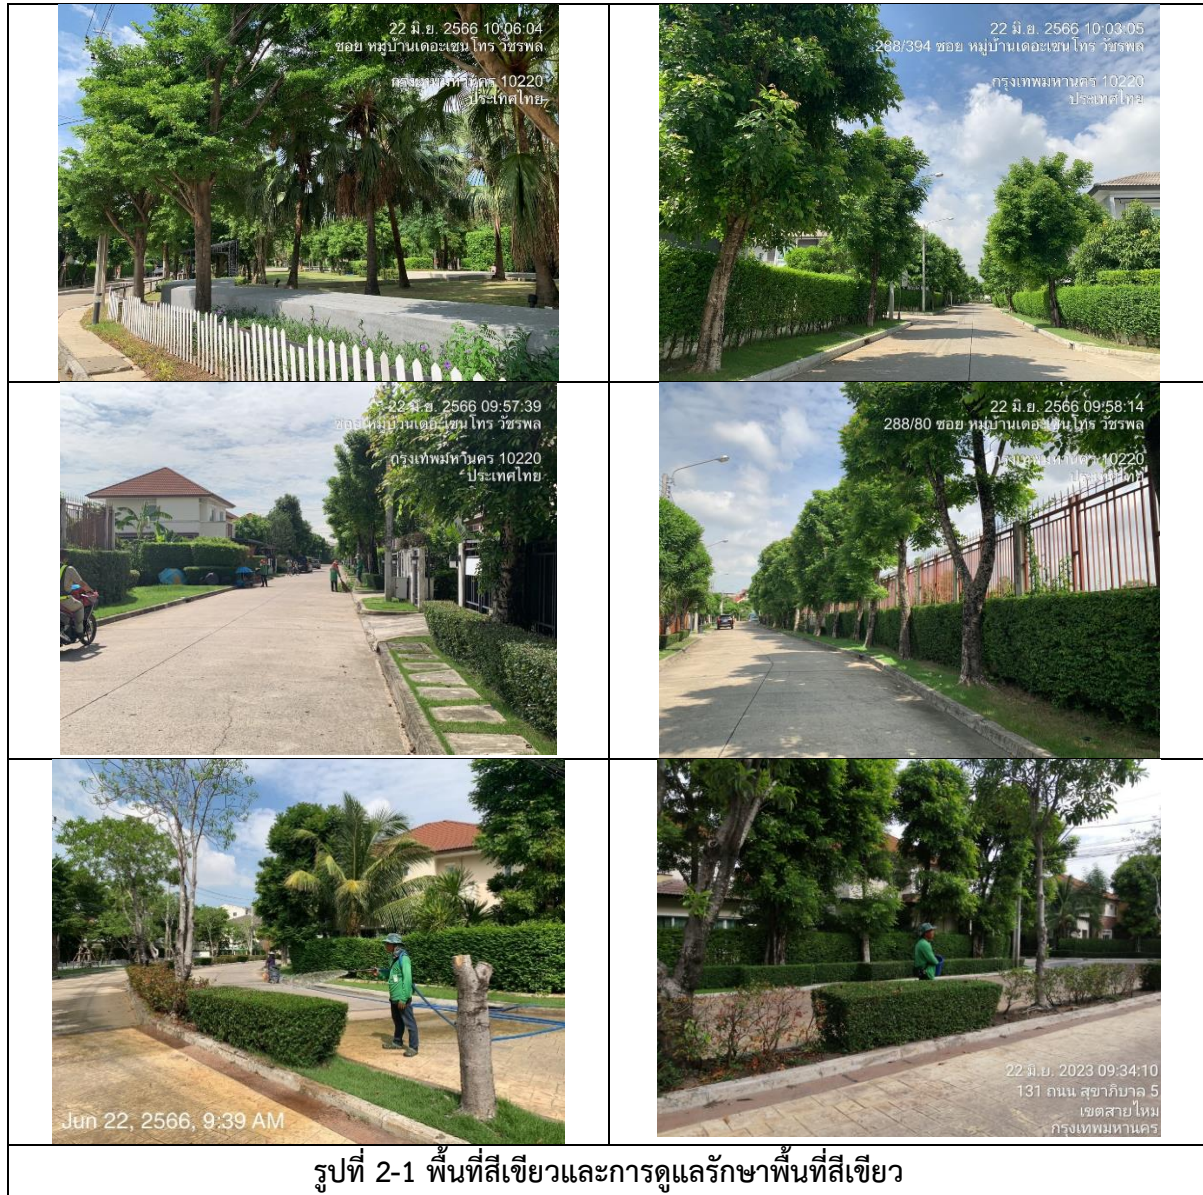
ผลกระทบสิ่งแวดล้อม	มาตรการป้องกันและแก้ไขผลกระทบสิ่งแวดล้อม	รายละเอียดการปฏิบัติงาน ✓ ปฏิบัติสอดคล้องตามมาตรการฯ X ไม่ปฏิบัติตามมาตรการฯ O มีการปฏิบัติตามมาตรการอื่นทดแทน มาตรการที่เสนอไว้	ปัญหา อุปสรรค และการแก้ไข	หลักฐานอ้างอิง
<b>1. ทรัพยากรสิ่งแวดล้อมทางกายภาพ</b>				
1.1 ลักษณะภูมิประเทศ	ไม่มีมาตรการ	-	-	-
1.2 สภาพภูมิอากาศและ อุตุนิยมวิทยา	ไม่มีมาตรการ	-	-	-
1.3 คุณภาพอากาศ เสียง ดัง และความสั่นสะเทือน	ไม่มีมาตรการ	-	-	-
● คุณภาพอากาศ	ไม่มีมาตรการ	-	-	-
● เสียงดังรบกวน	ไม่มีมาตรการ	-	-	-
● ความสั่นสะเทือน	ไม่มีมาตรการ	-	-	-
1.4 สภาพทางธรณีวิทยา	ไม่มีมาตรการ	-	-	-
1.5 ทรัพยากรดิน	- โครงการมีการจัดแปลงที่ดินสำหรับ สวนสาธารณะสวนหย่อมและพื้นที่สีเขียว ภายในโครงการเพื่อปลูกต้นไม้ และหญ้าคลุมดิน	✓ จากการสำรวจพื้นที่เมื่อวันที่ 22 มิถุนายน พ.ศ. 2566 พบว่า โครงการจัดให้มีพื้นที่สีเขียว โดยรอบพื้นที่โครงการ มีการจัด	-	รูปที่ 2-1 พื้นที่สีเขียวและ การดูแลรักษาพื้นที่สีเขียว

4.3 ประวัติศาสตร์และโบราณคดี	-	-	-	-
4.4 คุณภาพและการท่องเที่ยว	- จัดให้มีพื้นที่สีเขียวภายในโครงการเพื่อไม่ให้เกิดผลกระทบด้านลบต่อทัศนียภาพของพื้นที่โครงการและบริเวณโดยรอบพื้นที่โครงการโดยจัดพื้นที่สวนสาธารณะรวม 1,561.4 ตารางวา (6,245.6 ตารางเมตร) คิดเป็นร้อยละ 5.55 ของพื้นที่จัดจำหน่าย (28,149 ตารางวา)	✓ จากการสำรวจพื้นที่เมื่อวันที่ 22 มิถุนายน พ.ศ. 2566 โครงการจัดให้มีพื้นที่สีเขียวโดยรอบพื้นที่โครงการ มีการจัดสวนหย่อมพร้อมจัดให้มีเจ้าหน้าที่คอยดูแล รักษาพื้นที่สีเขียวเป็นประจำ อย่างสม่ำเสมอ	-	รูปที่ 2-1 พื้นที่สีเขียวและการดูแลรักษาพื้นที่สีเขียว

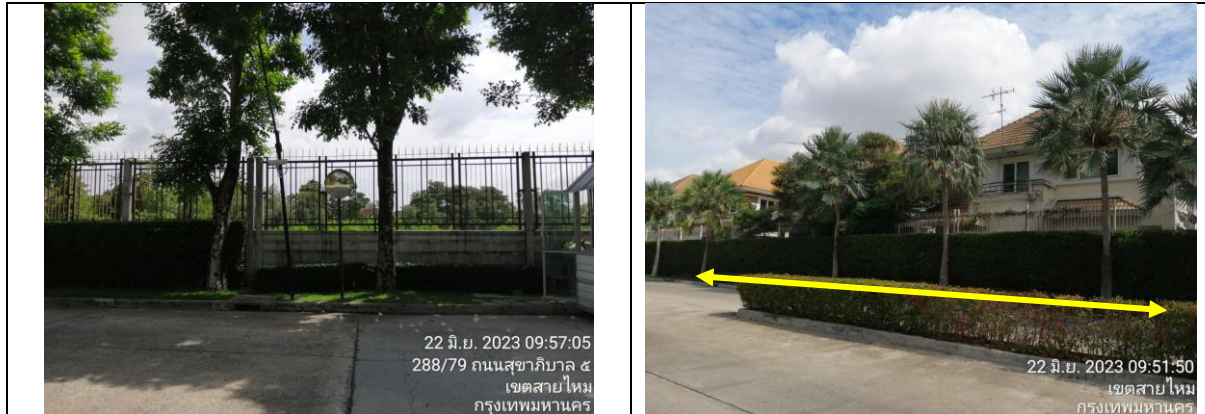
- สร้างรั้วล้อมรอบพื้นที่โดยรอบโครงการเพื่อป้องกันไม่ให้เกิดการชะล้างพังทลายของดินหรือชะพาตะกอนดินสู่พื้นที่รอบข้างโครงการ	✓ จากการสำรวจพื้นที่เมื่อวันที่ 22 มิถุนายน พ.ศ. 2566 พบว่า โครงการมีกำแพงรั้วคอนกรีตล้อมรอบโครงการ เพื่อป้องกันการพังทลายของดินและการชะตะกอนดินสู่พื้นที่รอบข้างโครงการ	-	รูปที่ 2-2 กำแพงรั้วรอบพื้นที่โครงการ

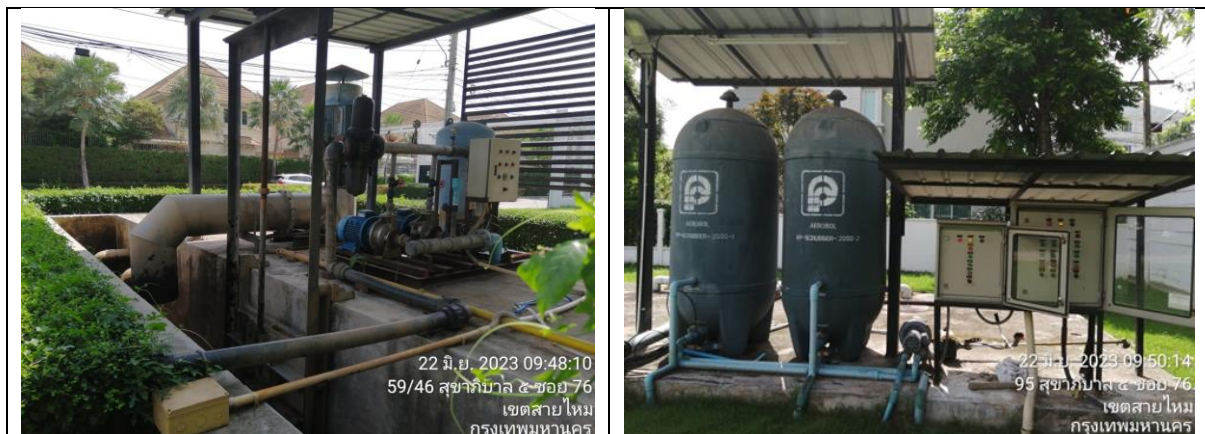
- ติดตั้งระบบดักละออง aerosol ที่ระบบบำบัดน้ำเสียส่วนกลาง	✓ จากการสำรวจพื้นที่เมื่อวันที่ 6 มิถุนายน พ.ศ. 2566 พบว่า โครงการมีการติดตั้งระบบดักละออง aerosol ที่ระบบบำบัดน้ำเสียรวม	-	รูปที่ 2-3 ระบบบำบัดน้ำเสียรวมของโครงการ

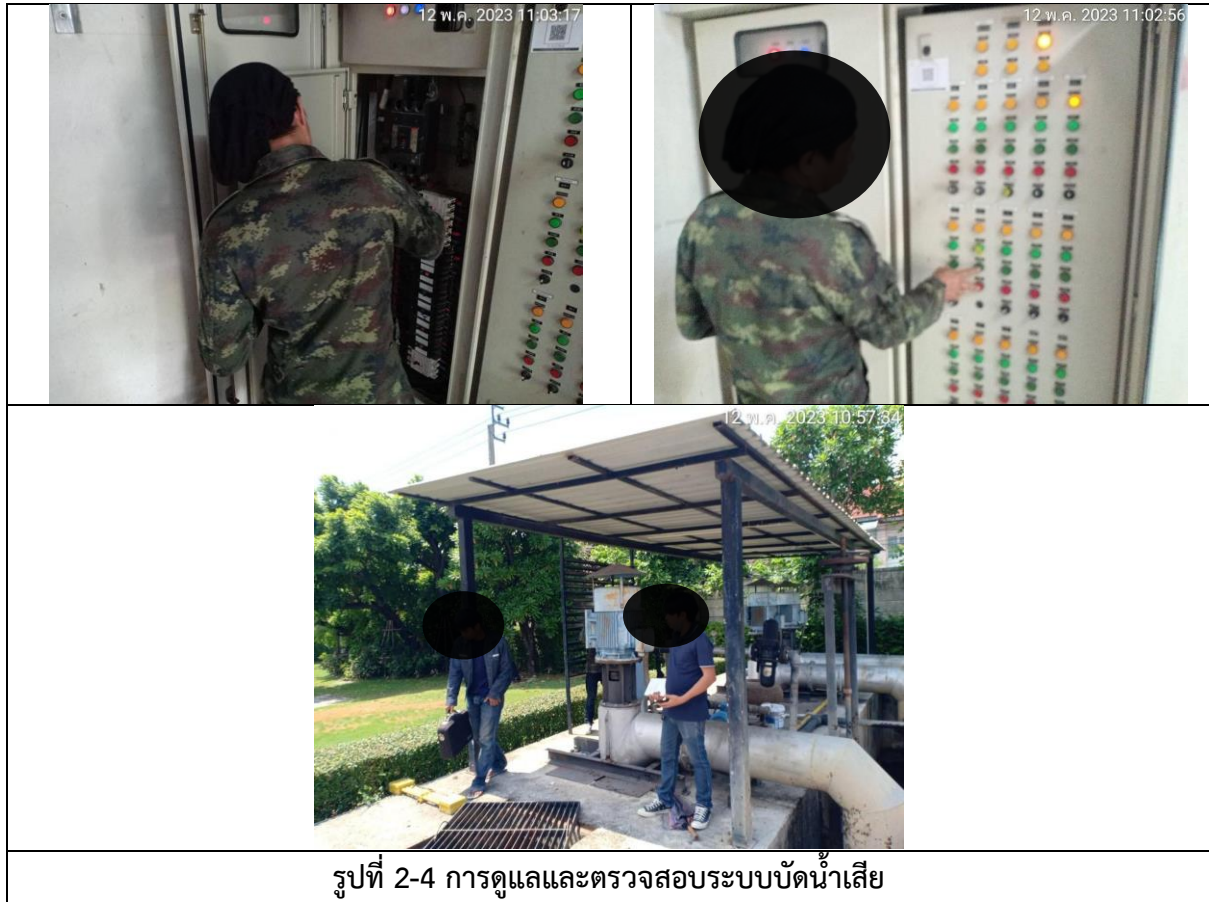
- ดูแลให้ระบบบำบัดน้ำเสียส่วนกลางของโครงการเปิดทำงานอยู่ตลอดเวลาติดตามตรวจสอบระบบบำบัดน้ำเสียรวมส่วนกลางของโครงการให้มีประสิทธิภาพที่ดีอยู่	✓ จากการสัมภาษณ์ผู้ดูแล พบว่า โครงการเข้ามาสูบกากตะกอนในระบบบำบัดน้ำเสีย เป็นประจำอย่างสม่ำเสมอ	-	รูปที่ 2-4 การดูแลและตรวจสอบระบบบำบัดน้ำเสีย

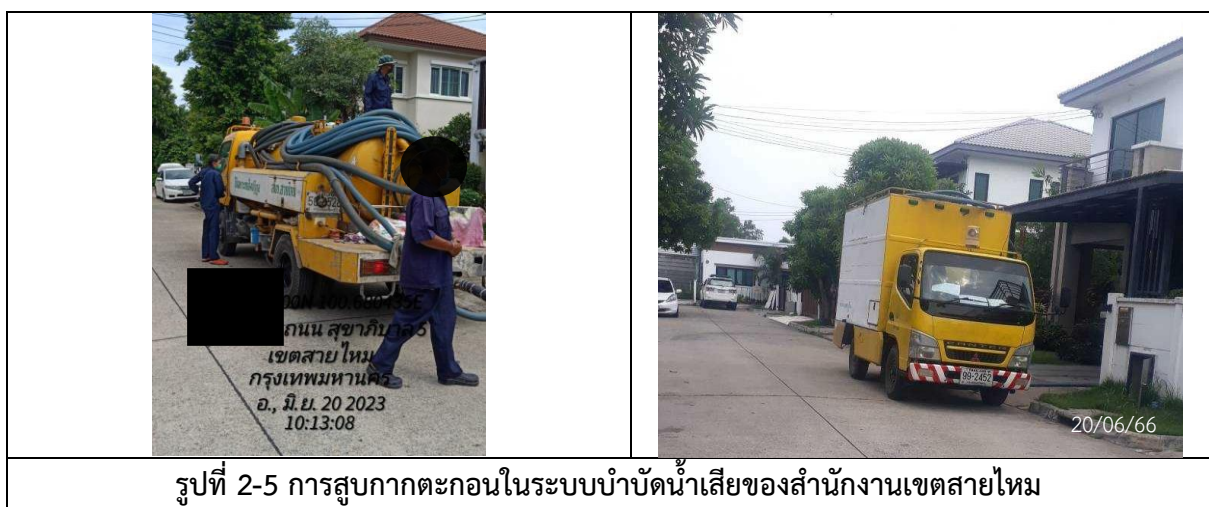
รูปที่ 2-5 การสูบน้ำกากตะกอนในระบบบำบัดน้ำเสียของสำนักงานเขตสายไหม

- ตรวจสอบการทำงานของระบบบำบัดน้ำเสียของโครงการทั้งระบบ บำบัดน้ำเสียขั้นต้น และระบบบำบัดน้ำเสียรวม ส่วนกลางให้มีประสิทธิภาพดีอยู่เสมอและทำการสูบกากตะกอนในระบบบำบัดน้ำเสียไปกำจัดตามความถี่ที่เหมาะสมตามที่ผู้ออกแบบระบบบำบัดน้ำเสียที่โครงการเลือกใช้ได้ระบุไว้	✓ จากการสำรวจพื้นที่เมื่อวันที่ 6 มิถุนายน พ.ศ. 2566 พบว่า โครงการจัดให้มีเจ้าหน้าที่คอยตรวจสอบประสิทธิภาพการทำงานของระบบบำบัด และประสานงานให้สำนักงานเขตสายไหมเข้ามาสูบกากตะกอนในระบบบำบัดน้ำเสีย เป็นประจำอย่างสม่ำเสมอ	-	รูปที่ 2-4 การดูแลและตรวจสอบระบบบำบัดน้ำเสีย รูปที่ 2-5 การสูบกากตะกอนในระบบบำบัดน้ำเสียของสำนักงานเขตสายไหม

- ตะกอนที่เกิดขึ้นจากระบบบำบัดน้ำเสียจะถูกรวบรวมมาเก็บไว้ที่ถังเก็บตะกอนส่วนเกินและโครงการจะประสานงานให้สำนักงานเขตสายไหมเข้ามาสูบกากตะกอนในระบบบำบัดน้ำเสียใหม่ไปกำจัดต่อไป	✓ จากการสำรวจพื้นที่เมื่อวันที่ 22 มิถุนายน พ.ศ. 2566 พบว่า โครงการมีการประสานงานให้สำนักงานเขตสายไหมเข้ามาสูบกากตะกอนในระบบบำบัดน้ำเสียเป็นประจำอย่างสม่ำเสมอ	-	รูปที่ 2-5 การสูบกากตะกอนในระบบบำบัดน้ำเสียของสำนักงานเขตสายไหม

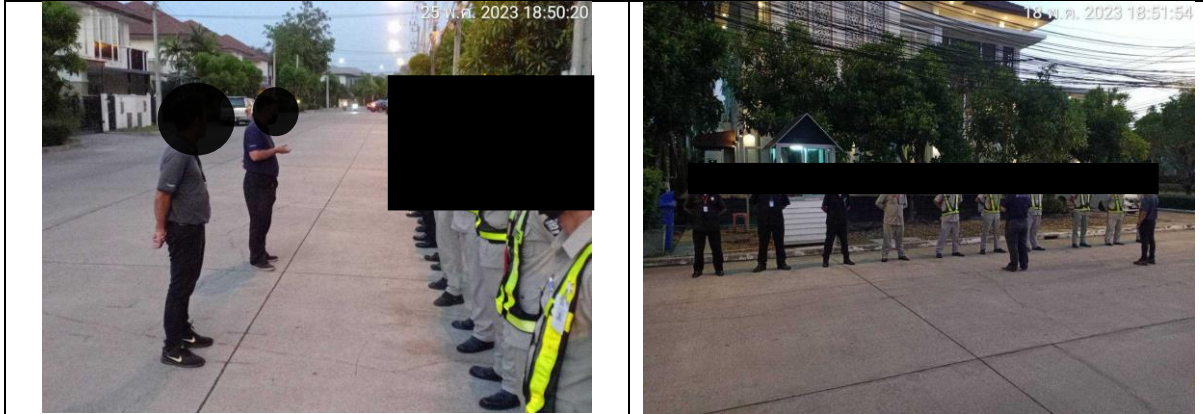
- จัดอบรมพนักงานรักษาความปลอดภัยที่ควบคุมการผ่านเข้า-ออกของรถและที่ดูแลระบบการจราจรของโครงการเป็นประจำ	✓ จากการสำรวจพื้นที่เมื่อวันที่ 22 มิถุนายน พ.ศ. 2566 พบว่า โครงการจัดให้มีเจ้าหน้าที่รักษาความปลอดภัยที่ผ่านการอบรมด้านการจราจรคอยอำนวยความสะดวกบริเวณทางเข้า-ออกพื้นที่โครงการ	-	รูปที่ 2-8 การอบรมเจ้าหน้าที่รักษาความปลอดภัย

- ฝึกอบรมพนักงานรักษาความปลอดภัยให้มีความรู้ในการป้องกันและบรรเทาอัคคีภัยเบื้องต้น และ มีการฝึกอบรมเป็นประจำ	✓ จากการสำรวจพื้นที่เมื่อวันที่ 22 มิถุนายน พ.ศ. 2566 พบว่า โครงการจัดให้มีเจ้าหน้าที่รักษาความปลอดภัยที่ผ่านการอบรมให้ความรู้ในการป้องกันอัคคีภัยเบื้องต้นคอยอำนวยความสะดวกบริเวณ	-	รูปที่ 2-8 การอบรมเจ้าหน้าที่รักษาความปลอดภัย

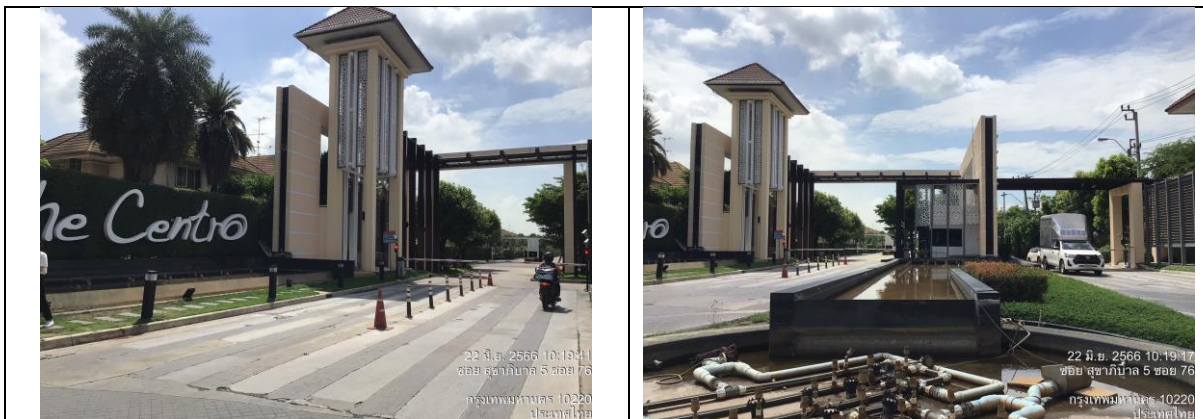
- ตรวจสอบสภาพถนนภายในโครงการอย่างสม่ำเสมอ หากพบว่ามีสภาพชำรุดต้องรีบซ่อมแซม	✓ จากการสำรวจพื้นที่เมื่อวันที่ 22 มิถุนายน พ.ศ. 2566 พบว่า โครงการจัดให้มีการตรวจสอบสภาพถนน และรักษาความสะอาดพื้นถนนให้อยู่ในสภาพดีอยู่เสมอ	-	รูปที่ 2-9 การจราจรบริเวณพื้นที่โครงการ

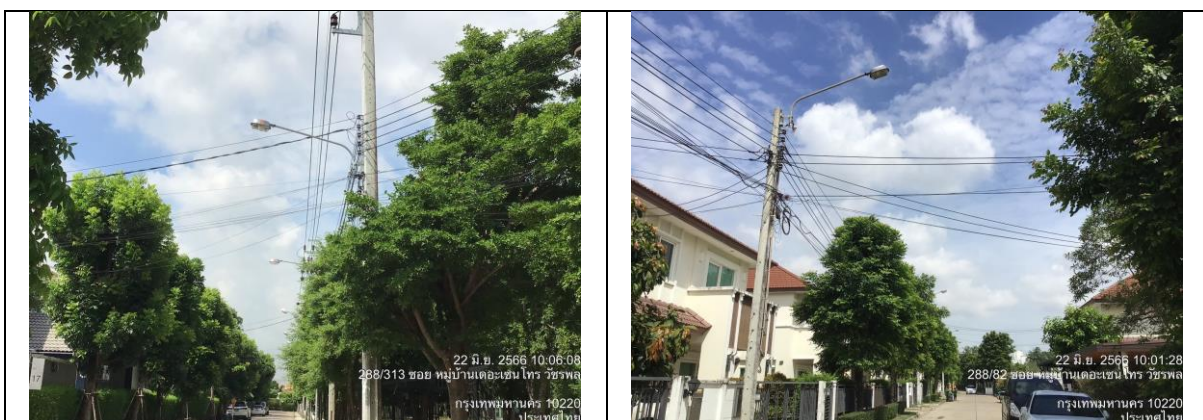
- จัดให้มีไฟส่องสว่างอย่างเพียงพอ โดยเฉพาะในเวลากลางคืน	✓ จากการสำรวจพื้นที่เมื่อวันที่ 22 มิถุนายน พ.ศ. 2566 พบว่า โครงการจัดให้มีระบบไฟส่องสว่างภายในพื้นที่โครงการ อย่างเพียงพอ	-	รูปที่ 2-10 ระบบไฟฟ้าส่องสว่างภายในพื้นที่โครงการ

3.4 การใช้ไฟฟ้า	- หากมีการชำรุดของระบบไฟฟ้าภายในโครงการ ทางโครงการจะแจ้งให้การไฟฟ้า นครหลวงเข้ามาดำเนินการซ่อมแซมทันที	✓ จากการสำรวจพื้นที่เมื่อวันที่ 22 มิถุนายน พ.ศ. 2566 พบว่า โครงการจัดให้มีเจ้าหน้าที่คอยตรวจสอบระบบท่อน้ำไฟฟ้าภายในโครงการ ซึ่งหากมีการชำรุดเสียหาย จะประสานงานให้การไฟฟ้า นครหลวงเขตบางเขน เข้ามาดำเนินการซ่อมแซมในทันที	-	รูปที่ 2-10 ระบบไฟฟ้าส่องสว่างภายในพื้นที่โครงการ

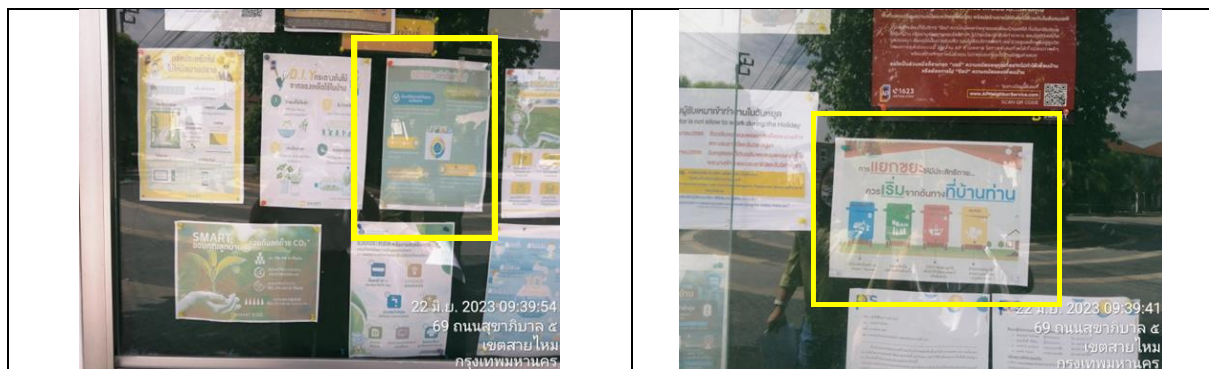
3.5 การสื่อสาร	-	-	-	-
3.6 การจัดการมูลฝอยและสิ่งปฏิกูล	- จัดให้มีที่พักรวมมูลฝอยรวมของโครงการไว้บริเวณแปลงที่ดินริมถนนโซนด้านหน้าโครงการทางทิศตะวันตก ขนาด ก. 2.15 ม. X ย. 8.5 ม. X ส. 3.3 ม. (รูปที่ 6)	○ จากการสำรวจพื้นที่เมื่อวันที่ 22 มิถุนายน พ.ศ. 2566 พบว่า โครงการไม่มีที่พักรวมมูลฝอยรวม ซึ่งกำหนดให้แต่ละบ้านมีการจัดการแยกขยะมูลฝอยก่อนนำมาทิ้งที่ถังรองรับมูลฝอย สำหรับบ้านพักอาศัยแต่ละหลังโดยเป็นถังขยะสำเร็จรูปไว้ภายในรั้วบ้านแต่ละหลัง มีฝาปิดมิดชิด และมีช่องเปิดอยู่ด้านนอกรั้วเพื่อให้เจ้าหน้าที่เข้ามาทำการเก็บขนมูลฝอยได้สะดวก	-	รูปที่ 2-13 ถังรองรับมูลฝอยสำหรับบ้านพักอาศัย รูปที่ 2-15 การเก็บขนมูลฝอยของสำนักงานเขตสายไหม รูปที่ 2-16 ประชาสัมพันธ์เกี่ยวกับการแยกขยะมูลฝอย

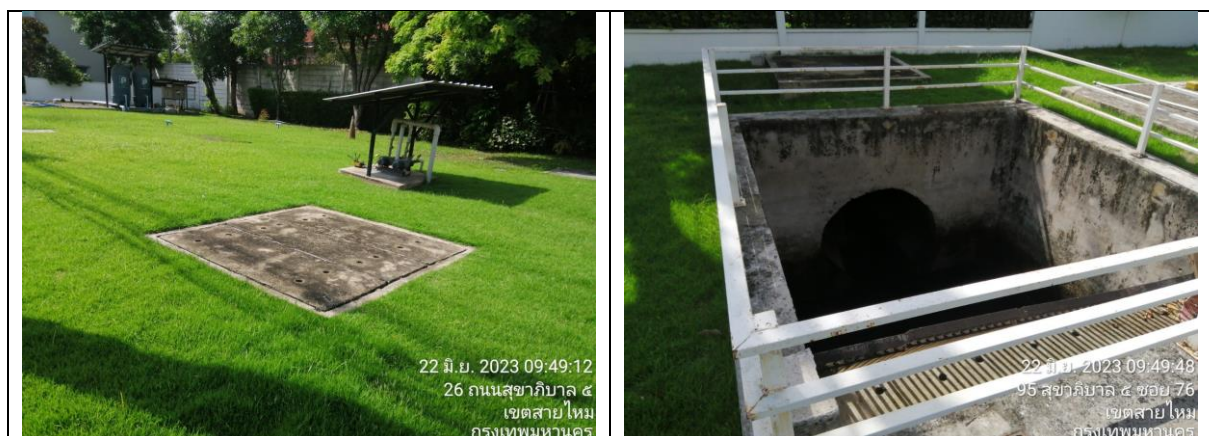
รูปที่ 2-17 บ่อหน่วงน้ำของโครงการ

3.8 การระบายน้ำและการป้องกันน้ำท่วม	<ul style="list-style-type: none"> <li>- โครงการจัดให้มีการท่อน้ำในเส้นท่อร่วมกับบ่อท่อน้ำ โดยมีปริมาตรน้ำที่สามารถท่อน้ำได้ทั้งสิ้น 3,392 ลบ.ม. โดยที่โครงการมีปริมาตรน้ำที่ต้องกักเก็บไว้ในช่วงที่มีฝนตกเพียง 2,015 ลบ.ม. โดยมีการสูบน้ำออกจากบ่อท่อน้ำ ด้วยกำลังการสูบในช่วง 0.06-0.60 ลูกบาศก์เมตร/วินาที (ควบคุมเครื่องสูบน้ำด้วยระบบกลอย โดยกำหนดเครื่องสูบน้ำทำงานตามระดับน้ำในบ่อท่อน้ำและเมื่อรวมกับอัตราการระบายน้ำที่สูงสุดที่ผ่านการบำบัด</li> <li>- 0.005 ลูกบาศก์เมตร/วินาที ดังนั้นในกรณีที่ฝนตกโครงการจะมีอัตราการระบายน้ำออกจากโครงการสูงสุด</li> </ul>	<p>✓ จากการสำรวจพื้นที่เมื่อวันที่ 22 มิถุนายน พ.ศ. 2566 พบว่า โครงการจัดให้มีบ่อท่อน้ำเพื่อรองรับน้ำที่เกิดขึ้นจากโครงการอย่างเพียงพอ โดยมีเครื่องสูบน้ำสำหรับสูบน้ำออกจากบ่อท่อน้ำออกสู่ท่อระบายน้ำสาธารณะ</p>	-	รูปที่ 2-17 บ่อท่อน้ำของโครงการ
