## บทที่ 2

### ผลการดำเนินการตามมาตรการป้องกันและแก้ไขผลกระทบสิ่งแวดล้อมของโครงการในระยะดำเนินการ

โครงการ โรงแรมอิมเพรส รีสอร์ท (Impress Resort) (ดัดแปลงและเปลี่ยนการใช้อาคาร)

ระยะดำเนินการ ระหว่างเดือน มกราคม - มิถุนายน 2566

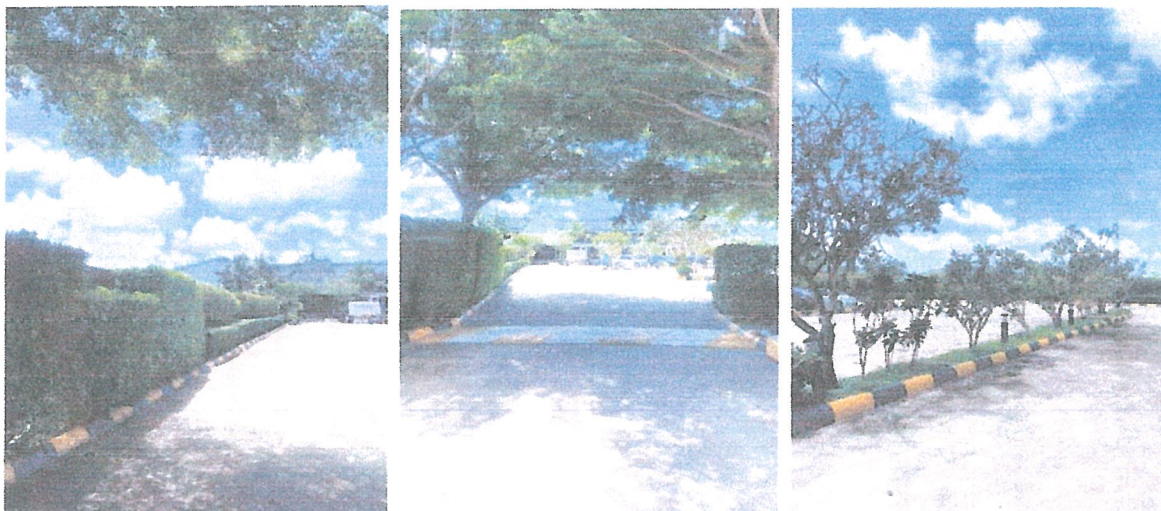
มาตรการป้องกันและแก้ไขผลกระทบสิ่งแวดล้อม	ผลการปฏิบัติตามมาตรการป้องกันและแก้ไขผลกระทบสิ่งแวดล้อม ช่วงดำเนินการ	ปัญหา อุปสรรค ที่ไม่สามารถปฏิบัติตามมาตรการและแนวทางแก้ไข	อ้างอิง
<b>4.3 สุนทรียภาพ/ทัศนียภาพ</b> (1) จัดให้มีพื้นที่สีเขียวที่ปลูกไม้ยืนต้น ไม้ดอก ไม้ประดับ เพื่อให้ร่มเงาและสร้างความสดชื่น และหมั่นดูแลรักษาอยู่เสมอ (2) ดูแลรักษาความสะอาดบริเวณพื้นที่โครงการอยู่เสมอ จัดให้มีเจ้าหน้าที่ดูแลรักษาพื้นที่สีเขียวให้มีสภาพน่าดูอยู่เสมอ เพื่อความสวยงามและความปลอดภัยของผู้พักอาศัย	- โครงการได้จัดให้มีพื้นที่สีเขียวตามที่กำหนดไว้ในมาตรการ โดยมีการปลูกไม้ยืนต้น ไม้ดอก ไม้ประดับ และพืชคลุมดิน บริเวณพื้นที่ว่างเพื่อสร้างความร่มรื่นและภูมิทัศน์ที่สวยงาม รวมถึง มีคนสวนคอยดูแลทำความสะอาด ตัดแต่งกิ่ง ใส่ปุ๋ย รดน้ำ พรวนดิน และปลูกทดแทนในกรณีที่ดินไม้ตาย อยู่ตลอดระยะเวลาที่เปิดดำเนินการ	-	รูปภาพที่ 2.1 พื้นที่สีเขียวภายในโครงการ รูปภาพที่ 2.2 งานดูแลสวน

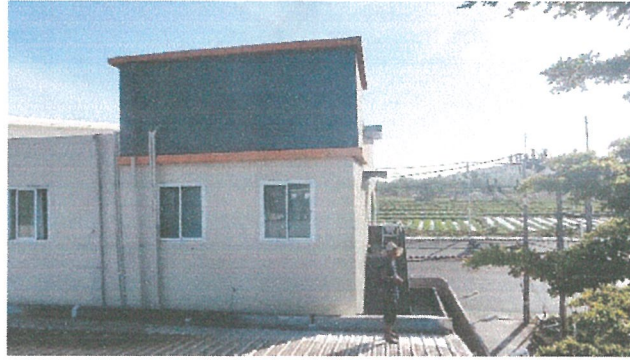
รูปภาพที่ 2.3 สีของอาคาร

มาตรการป้องกันและแก้ไขผลกระทบสิ่งแวดล้อม	ผลการปฏิบัติตามมาตรการป้องกันและแก้ไขผลกระทบสิ่งแวดล้อม ช่วงดำเนินการ	ปัญหา อุปสรรค ที่ไม่สามารถปฏิบัติตามมาตรการและแนวทางแก้ไข	อ้างอิง
<b>1. ทรัพยากรทางกายภาพ</b> <b>1.1 สภาพภูมิประเทศ</b> (1) ปรับปรุงพื้นที่โครงการและบริเวณข้างเคียง ให้มีความกลมกลืนและใกล้เคียงกับสภาพภูมิประเทศเดิมมากที่สุด (2) ปลูกไม้ยืนต้น ไม้ดอก และไม้ประดับ ในบริเวณพื้นที่ว่างรอบๆ โครงการ และหมั่นบำรุงดูแลรักษาอยู่เสมอ	- โครงการมีการปรับปรุงพื้นที่โครงการและบริเวณข้างเคียงให้กลมกลืนและใกล้เคียงกับสภาพภูมิประเทศเดิมมากที่สุด รวมทั้งมีการเลือกใช้โทนสีของอาคาร เป็นสีที่ไม่โดดเด่นและให้มีความสอดคล้องกับสิ่งแวดล้อมข้างเคียง - โครงการได้มีการปลูกไม้ยืนต้น ไม้พุ่ม ไม้ประดับ และพืชคลุมดินตามมาตรการกำหนด เพื่อให้พืชช่วยยึดหน้าดินไม่ให้เกิดการชะล้างพังทลาย และมีคนสวนคอยดูแล บำรุงรักษาอยู่ตลอดระยะเวลาที่เปิดดำเนินการ	- -	รูปภาพที่ 1.4 การใช้พื้นที่ของโครงการ รูปภาพที่ 2.3 สีอาคารของโครงการ รูปภาพที่ 2.1 พื้นที่สีเขียวภายในโครงการ รูปภาพที่ 2.2 งานดูแลสวน

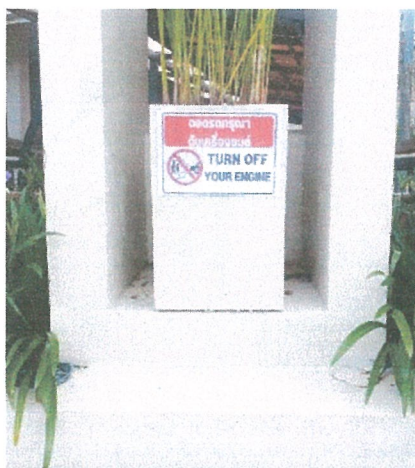
มาตรการป้องกันและแก้ไขผลกระทบสิ่งแวดล้อม	ผลการปฏิบัติตามมาตรการป้องกันและแก้ไขผลกระทบสิ่งแวดล้อม ช่วงดำเนินการ	ปัญหา อุปสรรค ที่ไม่สามารถปฏิบัติตามมาตรการและแนวทางแก้ไข	อ้างอิง
<b>1.3 คุณภาพอากาศ</b> (1) จัดให้มีพื้นที่สีเขียวบริเวณพื้นที่ว่าง 390.16 ตารางเมตร เพื่อช่วยดูดซับมลสารที่เกิดจากยานพาหนะที่เข้ามาในพื้นที่โครงการ (2) ติดป้ายให้ผู้พักอาศัย หรือผู้ที่มาติดต่อในโครงการดับเครื่องยนต์ทุกครั้ง ในกรณีที่ไม่มีการขับเคลื่อน (3) ดูแลทำความสะอาดพื้นที่โครงการ ให้สะอาดอยู่เสมอ เพื่อไม่ให้มีฝุ่นฟุ้งกระจาย (4) ควบคุมดูแลไม่ให้มีผู้พักอาศัยประกอบกิจกรรมที่ก่อให้เกิดฝุ่นละอองหรือก๊าซพิษ ที่ก่อให้เกิดผลกระทบสิ่งแวดล้อม	- โครงการได้จัดให้มีพื้นที่สีเขียวตามที่กำหนดไว้ในมาตรการ โดยมีการปลูกไม้ยืนต้น ไม้ดอก ไม้ประดับ และพืชคลุมดิน บริเวณพื้นที่ว่างเพื่อสร้างความร่มรื่นและภูมิทัศน์ที่สวยงาม รวมถึงช่วยดูดซับมลสารที่เกิดจากยานพาหนะที่เข้ามาในพื้นที่โครงการ - โครงการมีการติดตั้งป้ายแจ้งเตือนให้ดับเครื่องยนต์ในกรณีที่ไม่มีการขับเคลื่อน ไว้บริเวณพื้นที่จอดรถของโครงการ ซึ่งสามารถมองเห็นได้ชัดเจน - โครงการมีแม่บ้านดูแล ทำความสะอาดพื้นที่โครงการ ฉีดล้างทำความสะอาดพื้นที่ ให้สะอาดอยู่เสมอ เพื่อป้องกันการฟุ้งกระจายของฝุ่น - การดำเนินกิจกรรมของผู้พักอาศัยภายในโครงการ ก็สอดคล้องกับการดำเนินชีวิตปกติของคนทั่วไป ดังนั้น กิจกรรมต่างๆ จึงไม่ก่อให้เกิดฝุ่นละอองหรือก๊าซพิษ ที่ก่อให้เกิดผลกระทบสิ่งแวดล้อม	- - - -	รูปภาพที่ 2.1 พื้นที่สีเขียวภายในโครงการ  รูปภาพที่ 2.9 ป้ายดับเครื่องยนต์  รูปภาพที่ 2.23 การฉีดล้างทำความสะอาดพื้นที่  -

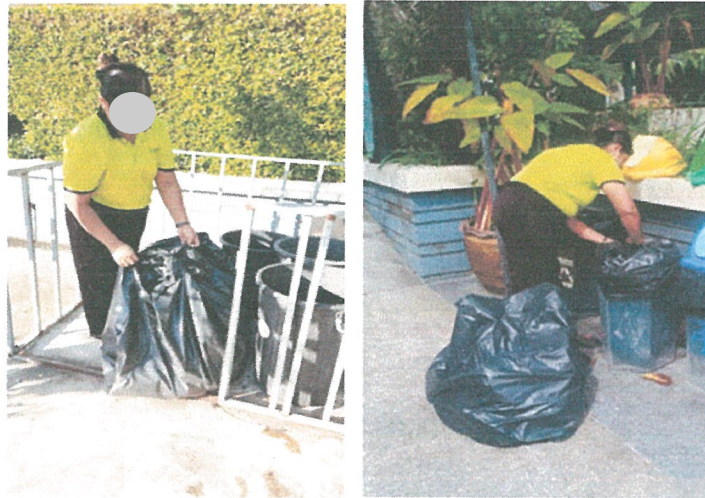
มาตรการป้องกันและแก้ไขผลกระทบสิ่งแวดล้อม	ผลการปฏิบัติตามมาตรการป้องกันและแก้ไขผลกระทบสิ่งแวดล้อม ช่วงดำเนินการ	ปัญหา อุปสรรค ที่ไม่สามารถปฏิบัติตามมาตรการและแนวทางแก้ไข	อ้างอิง
<b>3.4 การจัดการมูลฝอย (ต่อ)</b> (3) กวดขันให้แม่บ้านประจำโครงการรวบรวมมูลฝอยอย่างน้อยวันละ 1 ครั้ง บรรจุลงในถุงมูลฝอยพร้อมมัดปากถุงให้เรียบร้อย ก่อนนำไปรวบรวมไว้ยังห้องพักมูลฝอยรวมของโครงการ (4) ทำความสะอาดห้องพักมูลฝอยรวมทุกครั้งหลังจากรถมาเก็บขนมูลฝอย เพื่อป้องกันกลิ่นรบกวน (5) จัดให้มีเจ้าหน้าที่คอยควบคุมและดูแลความสะดวกบริเวณทางเข้า-ออกโครงการในช่วงที่มีการเข้า-ออกของรถเก็บขนมูลฝอย	- โครงการมีแม่บ้าน เป็นผู้รวบรวมขยะมูลฝอยจากส่วนกลาง บรรจุลงถุงดำ พร้อมมัดปากถุงให้เรียบร้อยก่อนนำไปพักรวมไว้ยังจุดพักมูลฝอยรวมของโครงการ ทุกวันตลอดระยะเวลาที่เปิดดำเนินการ - โครงการมีเจ้าหน้าที่คอยดำเนินการล้างทำความสะอาดถังรองรับมูลฝอย และพื้นบริเวณจุดพักมูลฝอยรวมของโครงการ ทุกครั้งที่มีการเก็บขนมูลฝอย - โครงการมีเจ้าหน้าที่ประจำโครงการคอยควบคุมและอำนวยความสะดวกเรื่องการจราจรบริเวณทางเข้า-ออกโครงการอยู่ตลอดระยะเวลาที่เปิดดำเนินการ	- - -	รูปภาพที่ 2.12 การรวบรวมมูลฝอย รูปภาพที่ 2.14 การล้างทำความสะอาดพื้นบริเวณจุดพักมูลฝอยรวมของโครงการ -

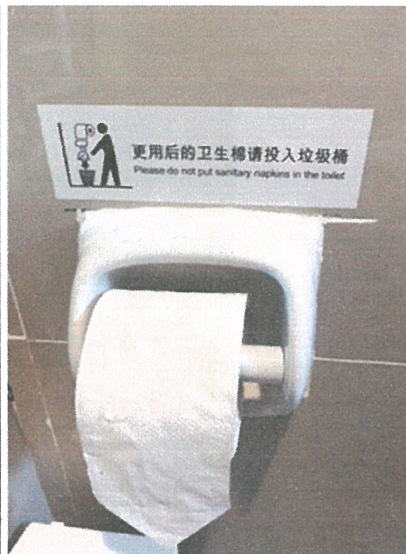
รูปภาพที่ 2.17 ป้ายประชาสัมพันธ์ไม่ให้มีการทิ้งวัสดุลงโถส้วม

มาตรการป้องกันและแก้ไขผลกระทบสิ่งแวดล้อม	ผลการปฏิบัติตามมาตรการป้องกันและแก้ไขผลกระทบสิ่งแวดล้อม ช่วงดำเนินการ	ปัญหา อุปสรรค ที่ไม่สามารถปฏิบัติตามมาตรการและแนวทางแก้ไข	อ้างอิง
<b>3.3 การจัดการน้ำเสีย</b> (1) ติดตั้งระบบบำบัดน้ำเสียทั้งหมดจากทุกกิจกรรมของโครงการ (2) ตรวจสอบระบบบำบัดน้ำเสียให้มีประสิทธิภาพดีอยู่เสมอ โดยการตรวจคุณภาพน้ำในบ่อพักน้ำเป็นประจำ (3) สูบตะกอนออกจากถังกรองทุกๆ 2 ปี แม้ว่าตะกอนจะไม่เต็มก็ตาม และจะต้องมีน้ำเหลืออยู่ในถังกรองประมาณ 2/3 ของถัง (4) จัดให้มีเจ้าหน้าที่ที่มีความชำนาญ ควบคุมดูแล และบำรุงรักษาระบบบำบัดน้ำเสียอย่างถูกวิธี และตรวจสอบประสิทธิภาพของระบบบำบัดน้ำเสียอยู่เสมอ โดยการตรวจคุณภาพน้ำในบ่อตรวจคุณภาพน้ำทุกเดือน ตลอดระยะเวลาดำเนินการ (5) ธรณกรและประชาสัมพันธ์ไม่ให้มีการทิ้งวัสดุหรือสิ่งอื่นใดที่ย่อยสลายไม่ได้ลงในโถส้วม เช่น ฝ้ายอนามัย ถุงพลาสติก เป็นต้น อันเป็นสาเหตุทำให้ประสิทธิภาพของระบบบำบัดน้ำเสียลดลง และเกิดการอุดตันในเส้นท่อ	- โครงการมีการติดตั้งระบบบำบัดน้ำเสียไว้ตามที่มาตรการกำหนด มี และมีฝ่ายช่างดำเนินการตรวจสอบการทำงานอยู่เป็นประจำ ตลอดระยะเวลาที่เปิดดำเนินการ เพื่อให้ประสิทธิภาพในการบำบัดน้ำเสียเป็นไปตามที่ออกแบบไว้ - โครงการมีการตรวจสอบคุณภาพน้ำที่ผ่านการบำบัด โดยห้องปฏิบัติการเอกชน ทุกเดือนตลอดระยะเวลาที่เปิดดำเนินการ - โครงการมีช่างคอยดำเนินการตรวจสอบปริมาณของตะกอน หากมีปริมาณมากจะดำเนินการติดต่อรถสูบล้างปฏิกูลเข้ามาดำเนินการสูบน้ำโดยทันที - โครงการได้จัดให้มีช่างผู้มีความรู้ คอยดูแล และตรวจสอบ ควบคุมระบบบำบัดน้ำเสีย ตามมาตรการกำหนด เพื่อให้ประสิทธิภาพในการบำบัดน้ำเสียเป็นไปตามที่ออกแบบไว้ - โครงการมีการติดป้ายประชาสัมพันธ์ไม่ให้มีการทิ้งวัสดุหรือสิ่งอื่นใดที่ย่อยสลายไม่ได้ลงในโถส้วม	- - เนื่องจากโครงการมีอยู่ระหว่างจัดหาห้องปฏิบัติการเข้ามาดำเนินการในรอบเดือนมกราคม - มิถุนายน 2566 โครงการไม่ได้ดำเนินการตรวจวิเคราะห์คุณภาพน้ำในเดือน มกราคม - เมษายน 2566 แต่ในเดือน พฤษภาคม - มิถุนายน 2566 โครงการได้ว่าจ้างห้องปฏิบัติการเอกชนให้เข้ามาดำเนินการเก็บตัวอย่างและตรวจวิเคราะห์คุณภาพน้ำเพื่อเป็นการปฏิบัติตามมาตรการที่กำหนดไว้เรียบร้อยแล้ว -	รูปภาพที่ 2.26 การตรวจสอบระบบบำบัดน้ำเสีย เอกสารแนบที่ ผลการติดตามตรวจวัดคุณภาพสิ่งแวดล้อม - เอกสารแนบที่ ผลการติดตามตรวจวัดคุณภาพสิ่งแวดล้อม รูปภาพที่ 2.17 ป้ายประชาสัมพันธ์ไม่ให้มีการทิ้งวัสดุลงในโถส้วม

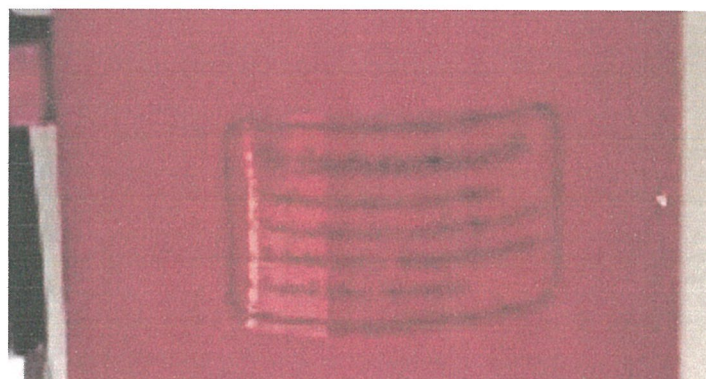
มาตรการป้องกันและแก้ไขผลกระทบสิ่งแวดล้อม	ผลการปฏิบัติตามมาตรการป้องกันและแก้ไขผลกระทบสิ่งแวดล้อม ช่วงดำเนินการ	ปัญหา อุปสรรค ที่ไม่สามารถปฏิบัติตามมาตรการและแนวทางแก้ไข	อ้างอิง
<b>4.ด้านคุณค่าต่อคุณภาพชีวิต</b> <b>4.1 อาชีวอนามัยและความปลอดภัย</b> (1) จัดให้มีเจ้าหน้าที่รักษาความปลอดภัยให้ปฏิบัติหน้าที่อย่างเคร่งครัด และหมั่นตรวจตราพื้นที่ดูแลความปลอดภัยภายในโครงการตลอด 24 ชั่วโมง หากพบเหตุผิดปกติให้รีบติดต่อขอความช่วยเหลือจากหน่วยงานราชการที่มีหน้าที่ดูแล และบรรเทาสาธารณภัยทันที (2) จัดให้มีพนักงานอยู่ประจำอาคาร เพื่อให้ผู้พักอาศัยสามารถติดต่อหรือแจ้งเหตุได้ตลอด 24 ชั่วโมง (3) ติดประกาศแจ้งเบอร์โทรศัพท์ฉุกเฉินของเจ้าหน้าที่โครงการหรือหน่วยงานราชการที่เกี่ยวข้องไว้อย่างชัดเจนในทุกชั้นในกรณีที่เกิดอัคคีภัย (4) ติดป้ายแนะนำการใช้อุปกรณ์แต่ละตัว ไว้บริเวณที่ติดตั้งอุปกรณ์นั้น เพื่อให้ผู้อยู่อาศัยสามารถนำมาใช้งานได้ทันที (5) จัดเตรียมเครื่องมือปฐมพยาบาลเบื้องต้น พร้อมทั้งเตรียมพร้อมประสานงานกับโรงพยาบาลเพื่อนำผู้ได้รับบาดเจ็บส่งโรงพยาบาล หากเกิดอุบัติเหตุรุนแรง	- โครงการมีเจ้าหน้าที่ประจำโครงการคอยตรวจตราพื้นที่ดูแลความปลอดภัยภายในโครงการตลอด 24 ชั่วโมง หากพบเหตุผิดปกติ จะรีบติดต่อขอความช่วยเหลือจากหน่วยงานราชการที่มีหน้าที่ดูแลโดยทันที - โครงการมีเจ้าหน้าที่อยู่ประจำ เพื่ออำนวยความสะดวกแก่ผู้ที่พักอาศัยภายในโครงการตลอด 24 ชั่วโมง - โครงการมีการรวบรวมเบอร์โทรศัพท์ของหน่วยงานราชการที่เกี่ยวข้องเมื่อเกิดเหตุการณ์ฉุกเฉิน ติดตั้งไว้บริเวณจุดรวมพลของโครงการ - ถังดับเพลิงของโครงการมีการติดป้ายแสดงวิธีการใช้งานไว้บริเวณตัวถัง ซึ่งสามารถมองเห็นได้ชัดเจน - โครงการมีการจัดเตรียมเครื่องมือปฐมพยาบาลเบื้องต้น ไว้บริเวณแผนกต้อนรับ และมีเจ้าหน้าที่ของโครงการคอยประสานงานกับโรงพยาบาลเพื่อนำผู้ได้รับบาดเจ็บส่งโรงพยาบาล หากเกิดอุบัติเหตุรุนแรง	- - - - -	- - รูปภาพที่ 2.18 เบอร์โทรศัพท์ฉุกเฉิน รูปภาพที่ 2.20 ป้ายแสดงวิธีการใช้งานถังดับเพลิง รูป ภาพ ที่ 2.22 เครื่องมือ ปฐมพยาบาลเบื้องต้น

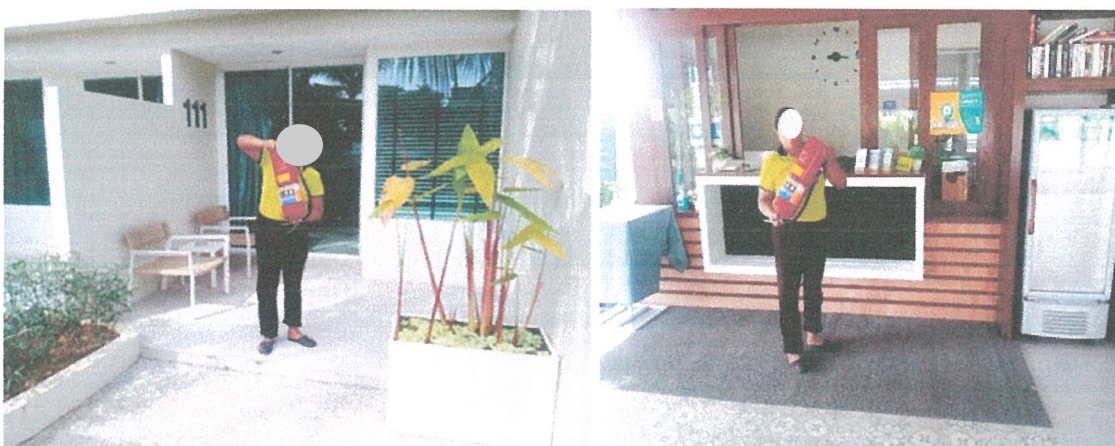
มาตรการติดตามตรวจสอบผลกระทบสิ่งแวดล้อม	ผลการปฏิบัติตามมาตรการติดตามตรวจสอบผลกระทบสิ่งแวดล้อม ช่วงดำเนินการ	ปัญหา อุปสรรค ที่ไม่สามารถปฏิบัติตามมาตรการและแนวทางแก้ไข	อ้างอิง
<b>4. คุณภาพชีวิต</b> <b>4.1 อาชีวอนามัยและความปลอดภัย</b> (1) ตรวจสอบอุปกรณ์ปฐมพยาบาล ว่ามีการเตรียมพร้อมหรือไม่ เพียงใด	- โครงการมีการจัดเตรียมเครื่องมือปฐมพยาบาลเบื้องต้น ไว้บริเวณแผนกต้อนรับ และมีเจ้าหน้าที่ของโครงการคอยประสานงานกับโรงพยาบาลเพื่อนำผู้ได้รับบาดเจ็บส่งโรงพยาบาล หากเกิดอุบัติเหตุรุนแรง	-	รูปภาพที่ 2.22 เครื่องมือปฐมพยาบาลเบื้องต้น
<b>4.2 การป้องกันอัคคีภัย</b> (1) ตรวจสอบอุปกรณ์ส่งสัญญาณเตือนภัย ว่าอยู่ในสภาพที่พร้อมใช้งานตลอดเวลาหรือไม่ (2) ตรวจสอบความพร้อม ความเข้าใจของพนักงานในการใช้อุปกรณ์ส่งสัญญาณเตือนภัยและอุปกรณ์ดับเพลิง ว่ามีความเข้าใจมาก-น้อยเพียงใด (3) มีการตรวจสอบเป็นพิเศษสำหรับจุดที่มีความเสี่ยงต่อการเกิดเหตุเพลิงไหม้ เช่น แผงควบคุมไฟฟ้า เครื่องสูบน้ำ เป็นต้น	- โครงการมีการตรวจสอบประสิทธิภาพการทำงานของระบบป้องกันและระงับอัคคีภัยเป็นประจำทุกเดือน ตลอดระยะเวลาที่เปิดดำเนินการ - โครงการยังไม่ได้ดำเนินการฝึกซ้อมและฝึกอบรมทีมปฏิบัติงานในส่วนของพนักงานของโครงการในเรื่องการซ้อมอพยพและป้องกันอัคคีภัย - โครงการมีเจ้าหน้าที่ประจำโครงการดำเนินการตรวจสอบและดูแลระบบสาธารณูปโภคต่างๆ ภายในโครงการให้สามารถทำงานได้อย่างมีประสิทธิภาพ อยู่ตลอดระยะเวลาที่เปิดดำเนินการ	- ในรอบเดือนมกราคม - มิถุนายน 2566 โครงการยังไม่ได้ดำเนินการซ้อมอพยพและป้องกันอัคคีภัย ซึ่งมีแผนที่จะดำเนินการในรอบเดือนกรกฎาคม - ธันวาคม 2566	รูปภาพที่ 2.21 การตรวจสอบการทำงานของระบบป้องกันและระงับอัคคีภัย - -

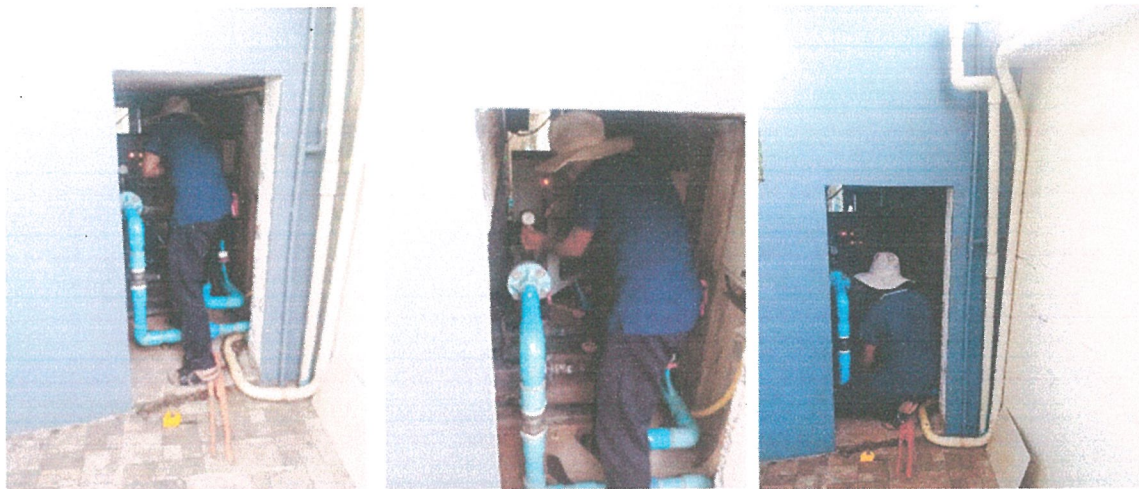
มาตรการติดตามตรวจสอบผลกระทบสิ่งแวดล้อม	ผลการปฏิบัติตามมาตรการติดตามตรวจสอบผลกระทบสิ่งแวดล้อม ช่วงดำเนินการ	ปัญหา อุปสรรค ที่ไม่สามารถปฏิบัติตามมาตรการและแนวทางแก้ไข	อ้างอิง
<b>3. คุณค่าการใช้ประโยชน์ของมนุษย์</b> <b>3.1 การใช้น้ำ</b> ไม่มีมาตรการกำหนด	- ไม่มีมาตรการกำหนด	-	-
<b>3.2 การระบายน้ำ</b> (1) ตรวจสอบท่อระบายน้ำของโครงการ ทุก 6 เดือน	- โครงการได้มอบหมายให้ช่างของโครงการเป็นผู้ดูแลตรวจสอบท่อระบายน้ำ ตลอดจนการสำรวจสิ่งอุดตันตะกอนดิน ขยะ ทุก 6 เดือน หากพบมีการขัดขวางการระบายน้ำจะดำเนินการขุดลอกโดนทันที	-	รูปภาพที่ 2.27 การขุดลอกตะกอน
<b>3.3 การจัดการน้ำเสีย</b> (1) ตรวจสอบคุณภาพน้ำทิ้งที่ผ่านการบำบัดแล้วเป็นประจำทุกเดือน (2) ตรวจสอบกลิ่น และสีของน้ำทิ้งที่ผ่านการบำบัดแล้วว่าส่งผลกระทบต่อสิ่งแวดล้อมหรือไม่ และได้ตามเกณฑ์มาตรฐานหรือไม่ (3) ตรวจสอบอุปกรณ์ที่เกี่ยวข้องกับระบบบำบัดน้ำเสียว่าอยู่ในสภาพสมบูรณ์หรือไม่	- โครงการมีการตรวจสอบคุณภาพน้ำที่ผ่านการบำบัด โดยห้องปฏิบัติการเอกชน ทุกเดือนตลอดระยะเวลาที่เปิดดำเนินการ - โครงการมีการติดตั้งระบบบำบัดน้ำเสียไว้ตามที่มาตรการกำหนด และมีฝ่ายช่างดำเนินการตรวจสอบการทำงานอยู่เป็นประจำ ตลอดระยะเวลาที่เปิดดำเนินการ เพื่อให้ประสิทธิภาพในการบำบัดน้ำเสียเป็นไปตามที่ออกแบบไว้	- เนื่องจากโครงการมีอยู่ระหว่างจัดหาห้องปฏิบัติการเข้ามาดำเนินการในรอบเดือนมกราคม - มิถุนายน 2566 โครงการไม่ได้ดำเนินการตรวจวิเคราะห์คุณภาพน้ำในเดือนมกราคม - เมษายน 2566 แต่ในเดือนพฤษภาคม - มิถุนายน 2566 โครงการได้ว่าจ้างห้องปฏิบัติการเอกชนให้เข้ามาดำเนินการเก็บตัวอย่างและตรวจวิเคราะห์คุณภาพน้ำ เพื่อเป็นการปฏิบัติตามมาตรการที่กำหนดไว้ เรียบร้อยแล้ว	รูปภาพที่ 2.26 การตรวจสอบระบบบำบัดน้ำเสีย เอกสารแนบที่ ผลการติดตามตรวจวัดคุณภาพสิ่งแวดล้อม
