# ผลการดำเนินการตามมาตรการป้องกันและแก้ไขผลกระทบสิ่งแวดล้อมและ มาตรการตรวจสอบผลกระทบสิ่งแวดล้อม

รายงานผลการปฏิบัติตามมาตรการป้องกันและแก้ไขผลกระทบสิ่งแวดล้อมและมาตรการติดตามตรวจสอบคุณภาพสิ่งแวดล้อม

โครงการ โรงแรม จันทริกริมย์ (CHAMPIROM)

ระยะดำเนินการ ระหว่างเดือน มกราคม - มิถุนายน 2566

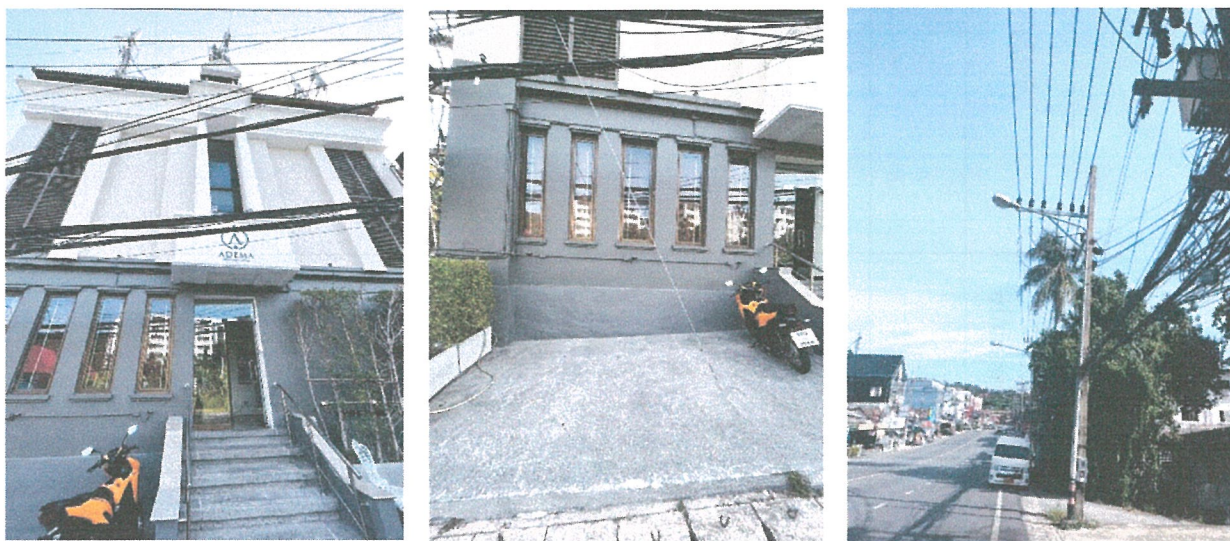
รูปภาพที่ 2.1 ภายนอกโครงการ

| มาตรการป้องกันและแก้ไขผลกระทบสิ่งแวดล้อม | ผลการปฏิบัติตามมาตรการป้องกันและแก้ไขผลกระทบสิ่งแวดล้อม ช่วงดำเนินการ | ปัญหา อุปสรรค ที่ไม่สามารถปฏิบัติ ตามมาตรการและแนวทางแก้ไข | อ้างอิง |
|---|---|---|---|
| <p>1. ทรัพยากรดิน และการชะล้างพังทลายของดิน</p> <p>(1) ในส่วนการป้องกันการใช้แปลงคุณสมบัติของดิน จาก การนำดินจากแหล่งอื่นมาใช้ในงาน landscape กรณี จำเป็น โครงการจะต้องกำกับผู้รับเหมาให้มีการคัดเลือก ที่ดินที่มีคุณภาพดี ไม่มีเศษหิน หรือพืชรบกวนๆ ปนมาด้วย</p> | <p>-โครงการได้ปฏิบัติตามการป้องกันการเปลี่ยนแปลง คุณสมบัติของดิน โดยกำกับผู้รับเหมาให้มีการคัดเลือกที่ดิน ที่มีคุณภาพดี ไม่มีเศษหิน หรือพืชรบกวนๆ ปนมาด้วย</p> | - | รูปภาพที่ 2.1 รูปภาพภายนอก โครงการ |

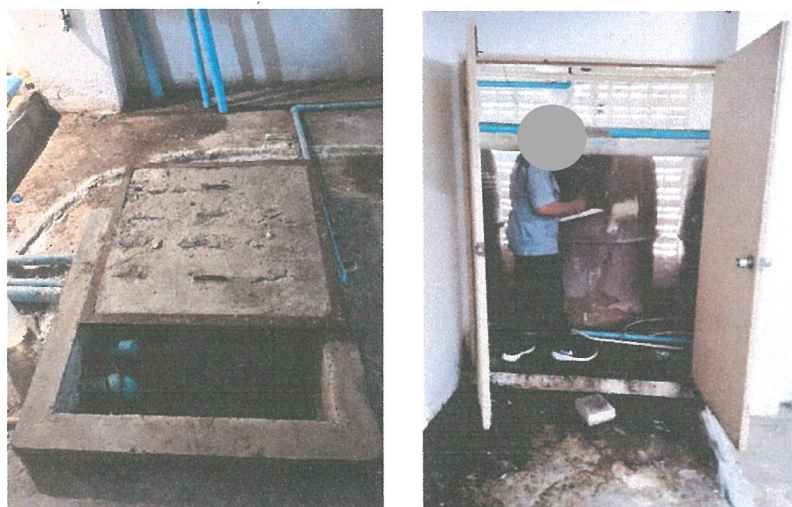
| มาตรการป้องกันและแก้ไขผลกระทบสิ่งแวดล้อม | ผลการปฏิบัติตามมาตรการป้องกันและแก้ไขผลกระทบสิ่งแวดล้อม ช่วงดำเนินการ | ปัญหา อุปสรรค ที่ไม่สามารถปฏิบัติ ตามมาตรการและแนวทางแก้ไข | อ้างอิง |
|---|---|---|---|
| <p>3. คุณภาพน้ำ</p> <p>(1) จัดให้มีการติดตั้งระบบบำบัดน้ำเสียรวมที่เป็นถังบำบัดน้ำ เสียสำเร็จรูป คือ ระบบเกราะ-กรองไร้อากาศบำบัดน้ำเสีย ในขั้นต้น และมีระบบบำบัดน้ำเสียขั้นที่สองเป็นระบบเติม อากาศแบบมีตัวกลางยึดเกาะ (Fix Film Aeration) ที่มี ประสิทธิภาพในการบำบัดน้ำเสียได้ตามมาตรฐานคุณภาพ น้ำทิ้งอาคารประเภท ค (BOD<sub>out</sub> ไม่เกิน 40 มิลลกรัม/ลิตร) รายละเอียดมีดังนี้</p> | <p>-โครงการมีการติดตั้งระบบบำบัดน้ำเสีย ไว้ตามที่มาตรการ กำหนด และมีเจ้าหน้าที่ฝ่ายช่างดำเนินการตรวจสอบการทำงานอยู่เป็นประจำ ตลอดระยะเวลาที่เปิดดำเนินการ เพื่อให้ประสิทธิภาพในการบำบัดน้ำเสียเป็นไปตามที่ ออกแบบไว้</p> | - | รูปภาพที่ 2.2 ระบบบำบัดน้ำเสีย |

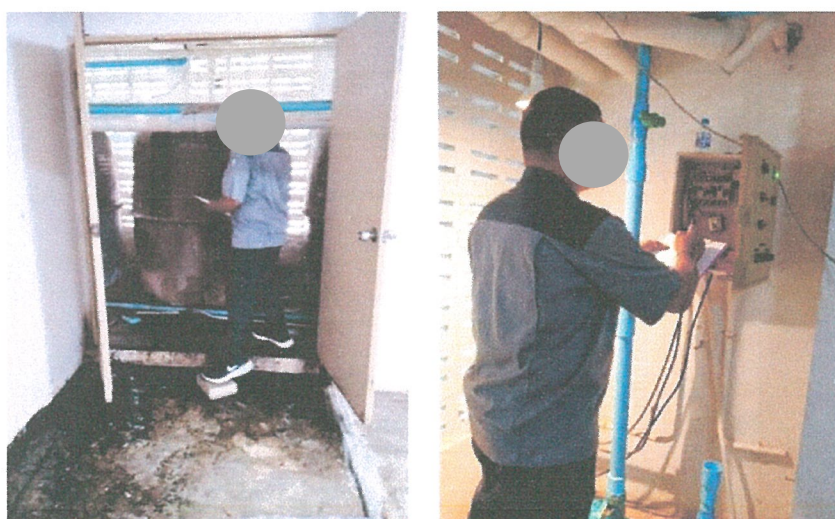
รูปภาพที่ 2.3 การตรวจเช็คระบบบำบัดน้ำเสีย

| มาตรการป้องกันและแก้ไขผลกระทบสิ่งแวดล้อม | ผลการปฏิบัติตามมาตรการป้องกันและแก้ไขผลกระทบสิ่งแวดล้อม ช่วงดำเนินการ | ปัญหา อุปสรรค ที่ไม่สามารถปฏิบัติ ตามมาตรการและแนวทางแก้ไข | อ้างอิง |
|---|---|---|---|
| <p>3. คุณภาพน้ำ (ต่อ)</p> <p><input type="checkbox"/> เลือกใช้ถังบำบัดน้ำเสียรวมที่มีระบบเกราะ-กรองไร้อากาศ และระบบเติมอากาศแบบมีตัวกลายยัดเกาะ (Fix Film Aeration) รุ่น AT-70 จำนวน 3 ชุด น้ำทิ้งที่ผ่านระบบฯ จะมีค่า BOD ไม่เกิน 20 มิลลิกรัม/ลิตร</p> <p>(2) จัดให้มีวิศวกรสุขาภิบาลและช่างเทคนิคที่มีความชำนาญ ไว้ดูแล ควบคุม และปรับปรุงคุณภาพระบบบำบัดน้ำเสีย ให้มีประสิทธิภาพที่อยู่ตลอดเวลา และตลอดระยะเวลาเปิดดำเนินการ</p> <p>(3) จัดให้มีการตรวจสอบประสิทธิภาพ และสภาพการทำงาน ทัวไปของระบบบำบัดน้ำเสีย ในกรณีที่มีระบบบำบัดน้ำเสีย เกิดการเสียหายหรือมีอุปกรณ์ชำรุดต้องให้โครงการรีบ ดำเนินการแก้ไขทันที ตลอดระยะเวลาเปิดดำเนินการ</p> | <p>สิ่งแวดล้อม ช่วงดำเนินการ</p> <p>-โครงการมีเจ้าหน้าที่ฝ่ายช่างดำเนินการตรวจสอบการทำงาน ของระบบบำบัดน้ำเสียอยู่เป็นประจำ ตลอดระยะเวลาที่เปิดดำเนินการ</p> <p>-โครงการมีเจ้าหน้าที่ฝ่ายช่างดำเนินการตรวจสอบการทำงาน ของระบบบำบัดน้ำเสียอยู่เป็นประจำ ตลอดระยะเวลาที่เปิดดำเนินการ เพื่อให้ประสิทธิภาพในการบำบัดน้ำเสียเป็นไปตามที่ออกแบบไว้</p> | - | <p>รูปภาพที่ 2.3 การตรวจเช็คระบบบำบัดน้ำเสีย</p> <p>รูปภาพที่ 2.3 การตรวจเช็คระบบบำบัดน้ำเสีย</p> |

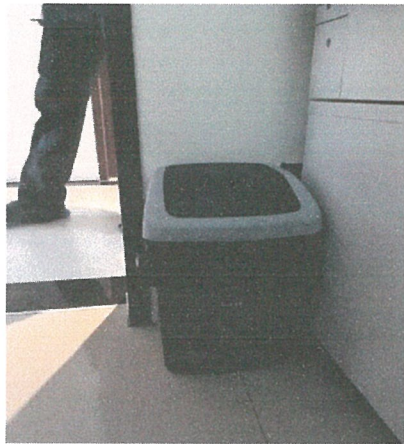
รูปภาพที่ 2.4 ถังรองรับขยะ

| มาตรการป้องกันและแก้ไขผลกระทบสิ่งแวดล้อม | ผลการปฏิบัติตามมาตรการป้องกันและแก้ไขผลกระทบสิ่งแวดล้อม ช่วงดำเนินการ | ปัญหา อุปสรรค ที่ไม่สามารถปฏิบัติ ตามมาตรการและแนวทางแก้ไข | อ้างอิง |
|---|---|---|---|
| <b>5. การกำจัดมูลฝอยและสิ่งปฏิกูล</b><br>(1) จัดให้มีถังรองรับขยะเปียกและขยะแห้ง ขนาด 10 ลิตร อย่างละ 1 ถึง ในแต่ละห้องพัก ซึ่งสามารถรองรับขยะได้ ประมาณ 2 วัน<br>(2) จัดเตรียมถังขยะเปียก ขยะแห้ง และถังสำหรับขวดและ กระป๋อง ขนาด 50 ลิตร/ถัง อย่างละ 1 ถึง บริเวณส่วน ต้อนรับ | - โครงการจัดให้มีถังรองรับมูลฝอยขนาด 10 ลิตร จำนวน 2 ถึง ภายในห้องพักแต่ละห้อง โดยจัดวางในท้องน้ำ 1 ถึง และภายในห้อง 1 ถึง ซึ่งสามารถรองรับมูลฝอยได้เพียงพอ<br>- โครงการมีการจัดเตรียมถังรองรับขยะแบบแยกประเภทไว้ ภายในพื้นที่โครงการ แยกเป็นขยะเปียก ขยะแห้ง ขยะรีไซเคิล และขยะอันตรายขนาด 50 ลิตร/ถัง อย่างละ 1 ถึง | - | รูปภาพที่ 2.4 ถังรองรับขยะภายในโครงการ<br><br>รูปภาพที่ 2.5 ถังขยะแยกประเภท |

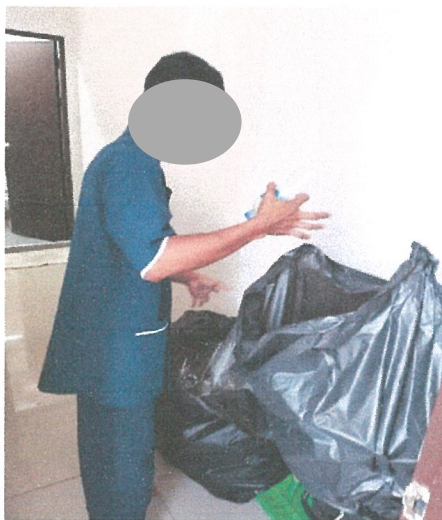
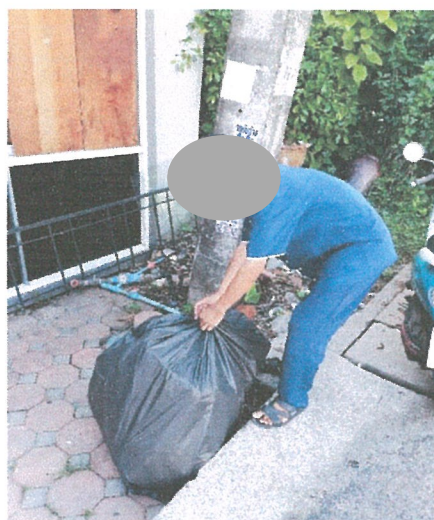
รูปภาพที่ 2.6 คัดแยกขยะ

| มาตรการป้องกันและแก้ไขผลกระทบสิ่งแวดล้อม | ผลการปฏิบัติตามมาตรการป้องกันและแก้ไขผลกระทบสิ่งแวดล้อม ช่วงดำเนินการ | ปัญหา อุปสรรค ที่ไม่สามารถปฏิบัติ ตามมาตรการและแนวทางแก้ไข | อ้างอิง |
|---|---|---|---|
| <p>5. การกำจัดมูลฝอยและสิ่งปฏิกูล (ต่อ)</p> <p>(3) จัดเตรียมถังขยะเปียก ขยะแห้ง และขยะประเภทที่นำกลับมาใช้ประโยชน์ใหม่ได้ เช่น ขวด กระป๋อง ทุกครั้ง ก่อนการเก็บขยะในแต่ละส่วน เพื่อไปเก็บรวบรวมไว้ยังห้องพักขยะรวมทุกวัน</p> <p>(4) จัดให้มีที่พักขยะรวม ขนาด 200 ลิตร อยู่บริเวณทางเข้า-ออกด้านหน้าโครงการที่อยู่ติดกับถนนปฎัก (ตะวันออก) โดยแยกเป็นถังขยะเปียก ถังขยะแห้งและถังสำหรับขวด และกระป๋อง อย่างละ 1 ถัง สามารถรองรับขยะได้ประมาณ 1.5 วัน</p> <p>(5) ตรวจสอบไม่ให้มีขยะตกค้างภายในโครงการ หากพบว่าขยะตกค้างให้รีบแจ้งทางเทศบาลตำบลกระนวนเข้ามาทำการเก็บขนนำไปกำจัดทันที</p> <p>(6) ตรวจสอบถังขยะขนาดต่างๆ ที่ใช้ในโครงการและที่พักขยะรวมให้มีสภาพดีอยู่เสมอ หากมีการสกปรกและชำรุดต้องรีบดำเนินการแก้ไขทันที</p> <p>(7) จัดให้มีพนักงานทำความสะอาดที่พักขยะรวมทุกครั้ง หลังจากการเก็บขยะของเทศบาลตำบลกระนวน</p> | <ul style="list-style-type: none"> <li>- โครงการมีการจัดเตรียมถังรองรับมูลฝอยแบบแยกประเภทไว้ภายในพื้นที่โครงการ และมีเจ้าหน้าที่ทำการคัดแยกมูลฝอยจากต้นทาง ก่อนนำใส่ถุงดำวางพักไว้ยังจุดพักมูลฝอยรวมของโครงการ</li> <li>- โครงการมีการจัดเตรียมถังรองรับมูลฝอยแบบแยกประเภทไว้ภายในพื้นที่โครงการ และมีเจ้าหน้าที่ทำการคัดแยกมูลฝอยจากต้นทาง ก่อนนำใส่ถุงดำวางพักไว้ยังจุดพักมูลฝอยรวมของโครงการ</li> <li>- โครงการมีเจ้าหน้าที่ตรวจสอบขยะตกค้าง และแจ้งมีการประสานงานให้ทางเทศบาลตำบลกระนวนเข้ามาทำการเก็บขนนำไปกำจัดขยะทุกวัน</li> <li>- โครงการมีเจ้าหน้าที่คอยดำเนินการตรวจสอบสภาพของถังรองรับขยะให้มีสภาพดี ล้างทำความสะอาดถังรองรับขยะทุกครั้งที่มีการเก็บขยะ</li> <li>- โครงการมีเจ้าหน้าที่คอยดำเนินการทำความสะอาดถังรองรับขยะ ทุกครั้งที่มีการเก็บขยะ</li> </ul> | <ul style="list-style-type: none"> <li>-</li> <li>-</li> <li>-</li> <li>-</li> <li>-</li> </ul> | <p>รูปภาพที่ 2.6 คัดแยกขยะ</p> <p>รูปภาพที่ 2.6 คัดแยกขยะ</p> <p>รูปภาพที่ 2.7 ทำความสะอาดถังรองรับขยะ</p> <p>รูปภาพที่ 2.7 ทำความสะอาดถังรองรับขยะ</p> |

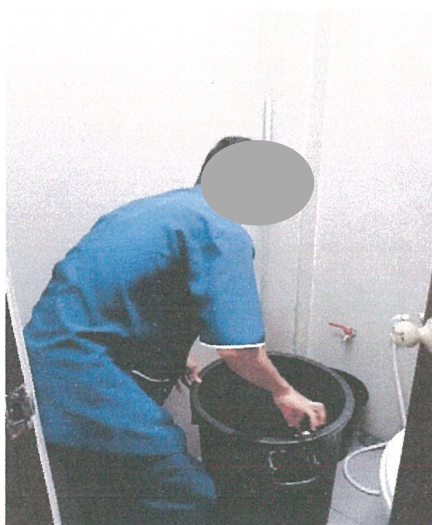
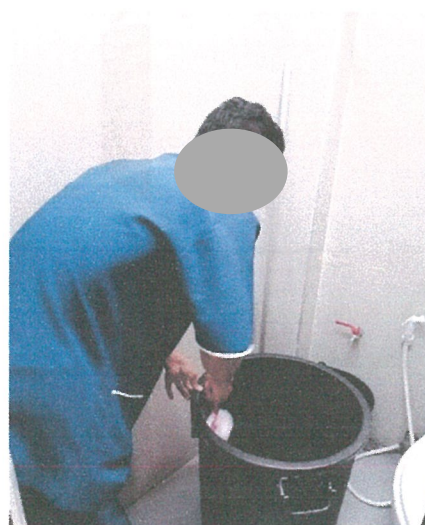
รูปภาพที่ 2.7 คัดแยกขยะ

| มาตรการติดตามตรวจสอบผลกระทบสิ่งแวดล้อม | ผลการปฏิบัติตามมาตรการติดตามตรวจสอบผลกระทบสิ่งแวดล้อม ช่วงดำเนินการ | ปัญหา อุปสรรค ที่ไม่สามารถปฏิบัติตามมาตรการและแนวทางแก้ไข | อ้างอิง |
|---|---|---|---|
| <p>5 การกำจัดมูลฝอยและสิ่งปฏิกูล</p> <p>(1) จัดให้มีการทำความสะอาดที่พักรับรองรวมในโครงการ ทุกครั้งหลังเก็บขน</p> <p>(2) จัดให้มีการสูบลบคอนกรีตในถังเก็บของระบบบำบัดน้ำเสีย ขึ้นต้นในแต่ละอาคารอย่างสม่ำเสมอ</p> | <ul style="list-style-type: none"> <li>- โครงการมีเจ้าหน้าที่คอยดำเนินการทำความสะอาดถึงรองรับขยะ ทุกครั้งที่มีการเก็บขนมูลฝอย</li> <li>- โครงการมีช่างคอยดำเนินการตรวจสอบปริมาณของตะกอน หากมีปริมาณมากจะดำเนินการคัดกรองสิ่งปฏิกูลเข้ามาดำเนินการสูบลบคอนกรีตโดยทันที</li> </ul> | - | รูปภาพที่ 2.7 ทำความสะอาดถังรองรับขยะ |

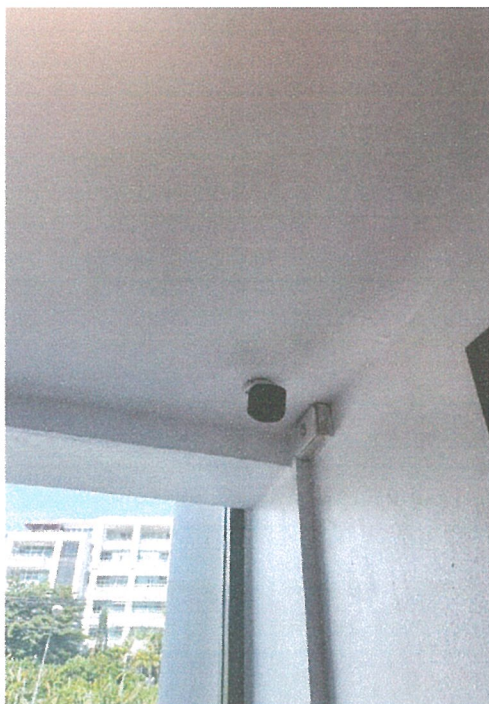
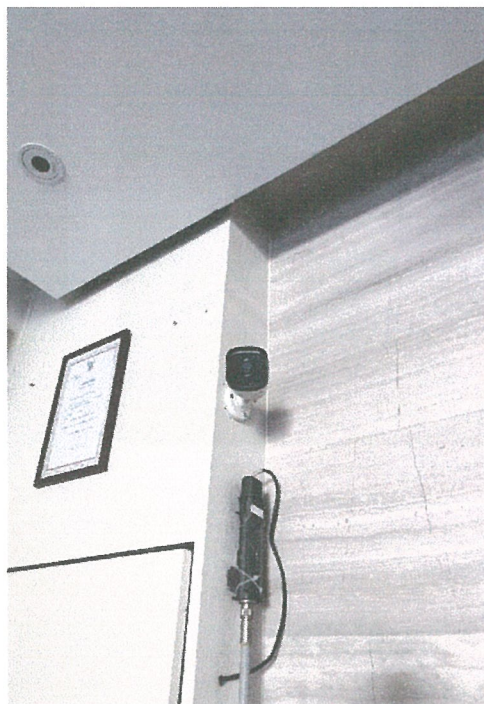
| มาตรการป้องกันและแก้ไขผลกระทบสิ่งแวดล้อม | ผลการปฏิบัติตามมาตรการป้องกันและแก้ไขผลกระทบสิ่งแวดล้อม ช่วงดำเนินการ | ปัญหา อุปสรรค ที่ไม่สามารถปฏิบัติ ตามมาตรการและแนวทางแก้ไข | อ้างอิง |
|---|---|---|---|
| <p>6. การจราจร</p> <p>(1) จัดให้มีป้ายบอกการณบริเวณด้านหน้าโครงการตลอด 24 ชั่วโมง เพื่อดูแลความปลอดภัย และอำนวยความสะดวกแก่ผู้พักอาศัยและผู้สัญจรไปมา</p> | <p>- โครงการมีเจ้าหน้าที่ประจำโครงการคอยตรวจตราพื้นที่ดูแลความปลอดภัยภายในโครงการตลอด 24 ชั่วโมง หากพบเหตุผิดปกติ จะรีบติดต่อขอความช่วยเหลือเหลือจากหน่วยงานราชการที่มีหน้าที่ดูแลโดยทันที และมีการติดตั้งกล้องวงจรปิดทั้งภายในและภายนอกโครงการ</p> | - | รูปภาพที่ 2.8 กล้องวงจรปิด |

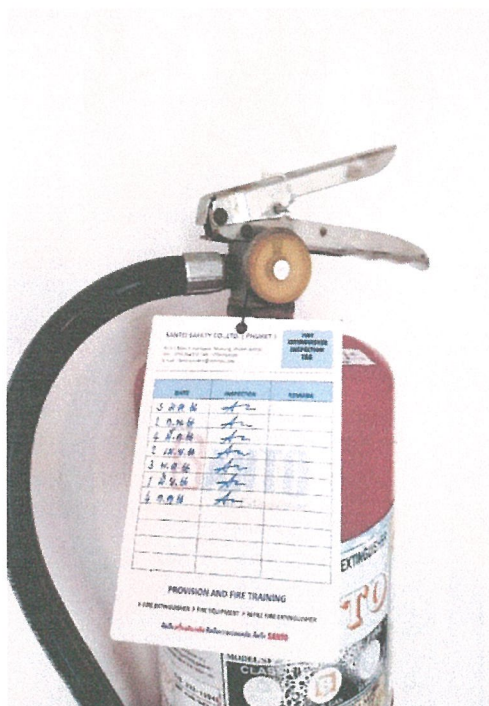
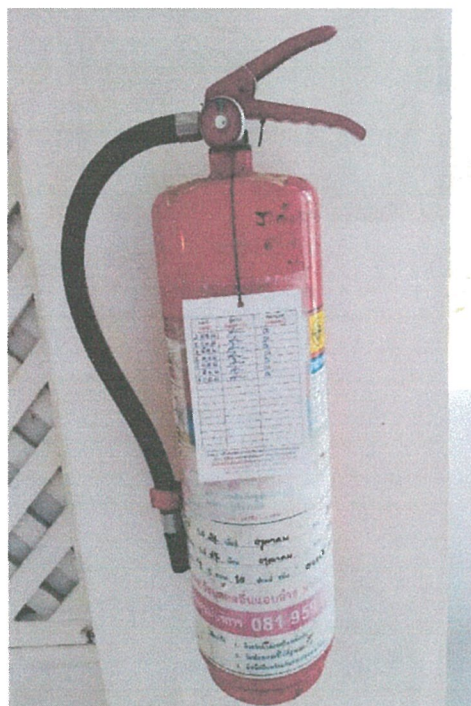
รูปภาพที่ 2.9 ตรวจเช็คอุปกรณ์อัคคีภัย

| มาตรการป้องกันและแก้ไขผลกระทบสิ่งแวดล้อม | ผลการปฏิบัติตามมาตรการป้องกันและแก้ไขผลกระทบสิ่งแวดล้อม ช่วงดำเนินการ | ปัญหา อุปสรรค ที่ไม่สามารถปฏิบัติ ตามมาตรการและแนวทางแก้ไข | อ้างอิง |
|---|---|---|---|
| <p>7. การป้องกันอัคคีภัย</p> <p>(1) ติดตั้งป้ายแสดงทางออกเพื่อหนีไฟ ติดตั้งบริเวณโถงบันได ทุกชั้น ซึ่งเป็นด้านหน้าทางเข้าของห้องพัก</p> <p>(2) ระบบป้องกันอันตรายจากฟ้าผ่าซึ่งประกอบด้วย เสาล่อ ฟ้า สายล่อฟ้า สายตัวนำ สายนำลงดิน และหลักสายดิน</p> <p>(3) จัดให้มีการตรวจสอบระบบป้องกันอัคคีภัยทุกๆ 6 เดือน/ ครั้ง เพื่อตรวจสอบและเปลี่ยนสารเคมีในถังดับเพลิงชนิดเคมีแห้งให้สามารถใช้งานได้เสมอ และหากพบอุปกรณ์ว่า มีความเสียหายหรือใช้การไม่ได้ให้รีบดำเนินการแก้ไขทันที</p> <p>(4) จัดให้มีการอบรมเรื่องวิธีการใช้อุปกรณ์ของระบบป้องกัน อัคคีภัย และฝึกอบรมเรื่องการซ้อมอพยพย้ายคนเมื่อเกิด เหตุเพลิงไหม้แก่เจ้าหน้าที่ของโครงการทุกๆ 1 ปี/ครั้ง เพื่อให้สามารถใช้งานได้ทันที</p> | <p>ผลการปฏิบัติตามมาตรการป้องกันและแก้ไขผลกระทบ สิ่งแวดล้อม ช่วงดำเนินการ</p> <ul style="list-style-type: none"> <li>- โครงการมีการติดตั้งระบบป้องกันและแจ้งเตือนอัคคีภัย ภายในโครงการ ตามที่มาตรการกำหนด</li> <li>- โครงการมีการติดตั้งระบบป้องกันอันตรายจากฟ้าผ่าซึ่ง ประกอบด้วย เสาล่อฟ้า สายล่อฟ้า สายตัวนำ สายนำลงดิน และหลักสายดิน</li> <li>- โครงการมีการตรวจสอบประสิทธิภาพการทำงานของ ระบบป้องกันและระงับอัคคีภัยเป็นประจำทุกเดือน ตลอด ระยะเวลาที่เปิดดำเนินการ</li> <li>- โครงการมีการจัดอบรมเรื่องวิธีการใช้อุปกรณ์ของระบบ ป้องกันอัคคีภัย และฝึกอบรมเรื่องการซ้อมอพยพย้ายคน เมื่อเกิดเหตุเพลิงไหม้ ซึ่งในรอบเดือน มกราคม – มิถุนายน 2566 ยังไม่มีการดำเนินการ</li> </ul> | <p>- ในรอบเดือน มกราคม – มิถุนายน 2566 ยังไม่มีการดำเนินการ</p> | <p>รูปภาพที่ 10. อุปกรณ์ป้องกันและ แจ้งเตือนอัคคีภัย</p> <p>-</p> <p>-</p> <p>-</p> <p>รูปภาพที่ 2.9 การตรวจสอบการ ทำงานของระบบป้องกันและระงับ อัคคีภัย</p> |

| มาตรการติดตามตรวจสอบผลกระทบสิ่งแวดล้อม | ผลการปฏิบัติตามมาตรการติดตามตรวจสอบผลกระทบสิ่งแวดล้อม ช่วงดำเนินการ | ปัญหา อุปสรรค ที่ไม่สามารถปฏิบัติตามมาตรการและแนวทางแก้ไข | อ้างอิง |
|---|---|---|---|
| <p>7. การป้องกันอัคคีภัย</p> <p>(1) ตรวจสอบอุปกรณ์เตือนภัยและป้องกันอัคคีภัยให้อยู่ในสภาพที่พร้อมใช้งาน</p> <p>จัดให้มีการซ้อมแผนดับเพลิงอย่างน้อยปีละ 1 ครั้ง</p> | <ul style="list-style-type: none"> <li>- โครงการมีการตรวจสอบประสิทธิภาพการทำงานของระบบป้องกันและระงับอัคคีภัยเป็นประจำทุกเดือน ตลอดระยะเวลาที่เปิดดำเนินการ</li> <li>- โครงการมีการจัดอบรมเรื่องวิธีการใช้อุปกรณ์ของระบบป้องกันอัคคีภัย และฝึกอบรบเรื่องการซ้อมอพยพย้ายคนเมื่อเกิดเหตุเพลิงไหม้ ปีละ 1 ครั้ง ซึ่งในรอบเดือน มกราคม - มิถุนายน 2566 ยังไม่มีมีการดำเนินการ</li> </ul> | <ul style="list-style-type: none"> <li>-</li> </ul> <p>ในรอบเดือน มกราคม - มิถุนายน 2566 ยังไม่มีการดำเนินการฝึกซ้อม</p> | <p>เอกสารแนบที่ 5 การตรวจสอบการทำงานของระบบป้องกันและระงับอัคคีภัย</p> <p>รูปภาพที่ 2.9 การตรวจสอบการทำงานของระบบป้องกันและระงับอัคคีภัย</p> |

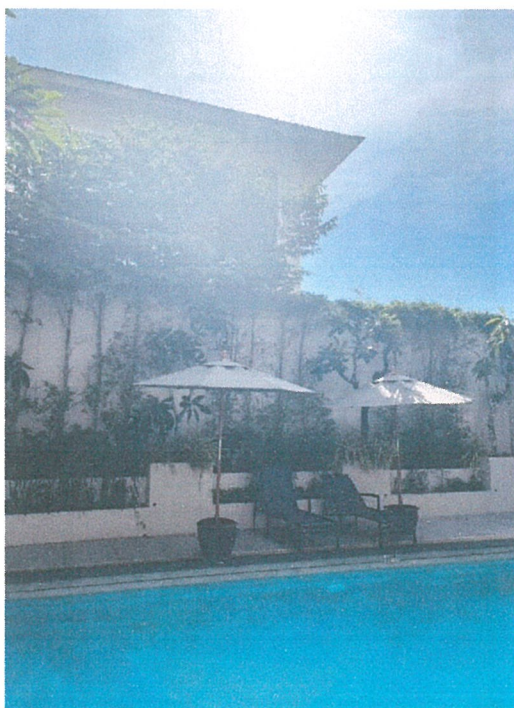
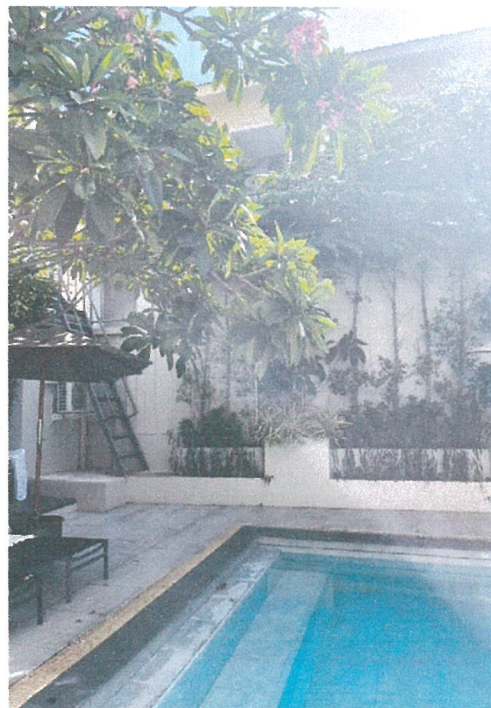
รูปภาพที่ 2.11 พื้นที่สีเขียว

| มาตรการป้องกันและแก้ไขผลกระทบสิ่งแวดล้อม | ผลการปฏิบัติตามมาตรการป้องกันและแก้ไขผลกระทบสิ่งแวดล้อม ช่วงดำเนินการ | ปัญหา อุปสรรค ที่ไม่สามารถปฏิบัติ ตามมาตรการและแนวทางแก้ไข | อ้างอิง |
|---|---|---|---|
| <b>8. ทัศนียภาพ</b><br>(1) ควบคุมดูแลอาคารและบริเวณต่างๆ ภายในโครงการให้อยู่ในสภาพดีและสวยงามตามแบบภูมิสถาปัตย์ที่ออกแบบไว้อยู่เสมอ<br>(2) โครงการจะต้องรักษาพื้นที่สีเขียวและพื้นที่ว่างร้อยละ 32.92 ให้ได้ตามที่เสนอขึ้นตลอดไป | - โครงการมีเจ้าหน้าที่ดูแลอาคารและบริเวณต่างๆ ภายในโครงการให้อยู่ในสภาพดีและสวยงามตามแบบภูมิสถาปัตย์ที่ออกแบบไว้อยู่เสมอ<br>- โครงการได้จัดให้มีพื้นที่สีเขียวตามที่กำหนดไว้ในมาตรการเพื่อสร้างความร่มรื่นและภูมิทัศน์ที่สวยงาม รวมถึง มีคนสวนคอยดูแลทำความสะอาด ตัดแต่งกิ่ง ใส่ปุ๋ย รดน้ำ พรวันดิน และปลูกทดแทนในกรณีที่มีต้นไม้ตาย อยู่ตลอดระยะเวลาที่เปิดดำเนินการ | - | -<br><br>รูปภาพที่ 11. ภาพพื้นที่สีเขียว<br>รูปภาพที่ 12. งานสวน |

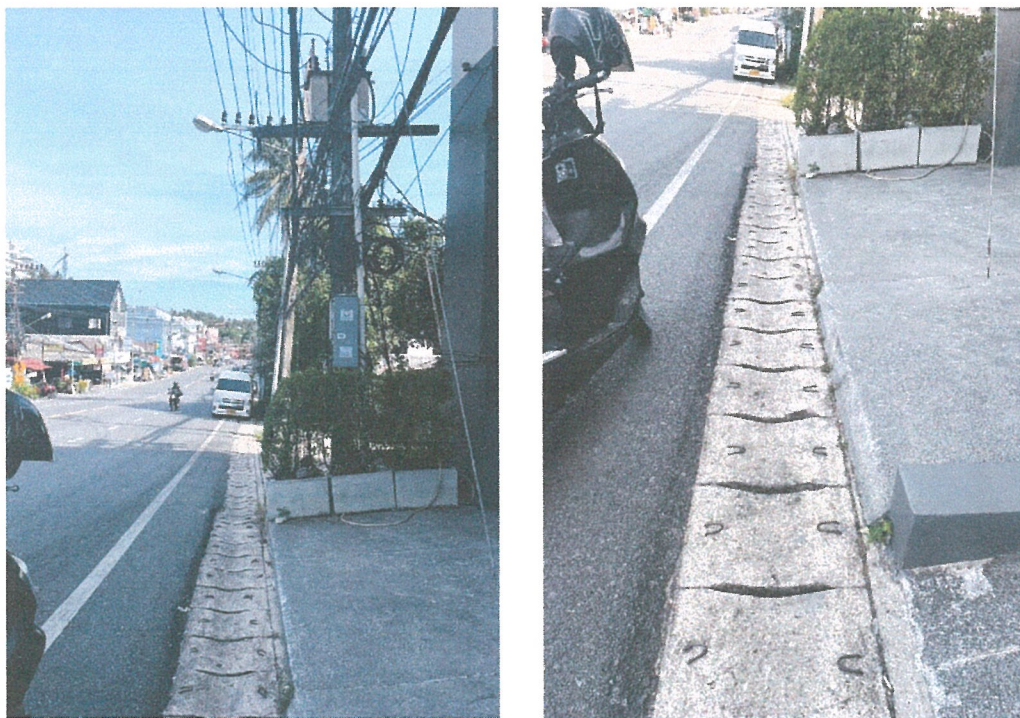
รูปภาพที่ 2.13 รางระบายน้ำหน้าโครงการ

| มาตรการป้องกันและแก้ไขผลกระทบสิ่งแวดล้อม | ผลการปฏิบัติตามมาตรการป้องกันและแก้ไขผลกระทบสิ่งแวดล้อม ช่วงดำเนินการ | ปัญหา อุปสรรค ที่ไม่สามารถปฏิบัติ ตามมาตรการและแนวทางแก้ไข | อ้างอิง |
|---|---|---|---|
| <b>4. การระบายน้ำและการป้องกันน้ำท่วม</b><br>(1) โครงการจะต้องทำการขุดลอกตะกอนในรางระบายน้ำ สาธารณะด้านหน้าโครงการ เพื่อสามารถรองรับการ ระบายน้ำได้อย่างมีประสิทธิภาพ โดยการขุดลอกดังกล่าว โครงการจะต้องแจ้งให้ทางเทศบาลตำบลละหานทรายก่อน ดำเนินการ<br>(2) ปฏิบัติตามมาตรการป้องกันและแก้ไขด้านคุณภาพน้ำ อย่างเคร่งครัด | - โครงการได้มอบหมายให้ช่างของโครงการเป็นผู้ดูแล ตรวจสอบท่อระบายน้ำ ตลอดจนการสำรวจสิ่งอุดตัน ตะกอนดิน ขยะ หากพบมีการขัดขวางการระบายน้ำจะ ดำเนินการขุดลอกโดยทันที<br>- โครงการมีการตรวจสอบคุณภาพน้ำที่ผ่านการบำบัด โดย ห้องปฏิบัติการเอกชน ทุกเดือนตลอดระยะเวลาที่เปิด ดำเนินการ | - | รูปภาพที่ 12. รางระบายน้ำหน้าโครงการ<br><br>เอกสารแนบที่ 4. ผลการติดตาม ตรวจสอบคุณภาพสิ่งแวดล้อม |
