รายงานผลการปฏิบัติตามมาตรการป้องกันและแก้ไขผลกระทบสิ่งแวดล้อมและมาตรการติดตามตรวจสอบคุณภาพสิ่งแวดล้อม

โครงการ ชูการ์ มาร์รีนา รีสอร์ท อาร์ต กระบี่ (ส่วนขยาย)

ระยะดำเนินการ ระหว่างเดือน มกราคม – มิถุนายน 2566

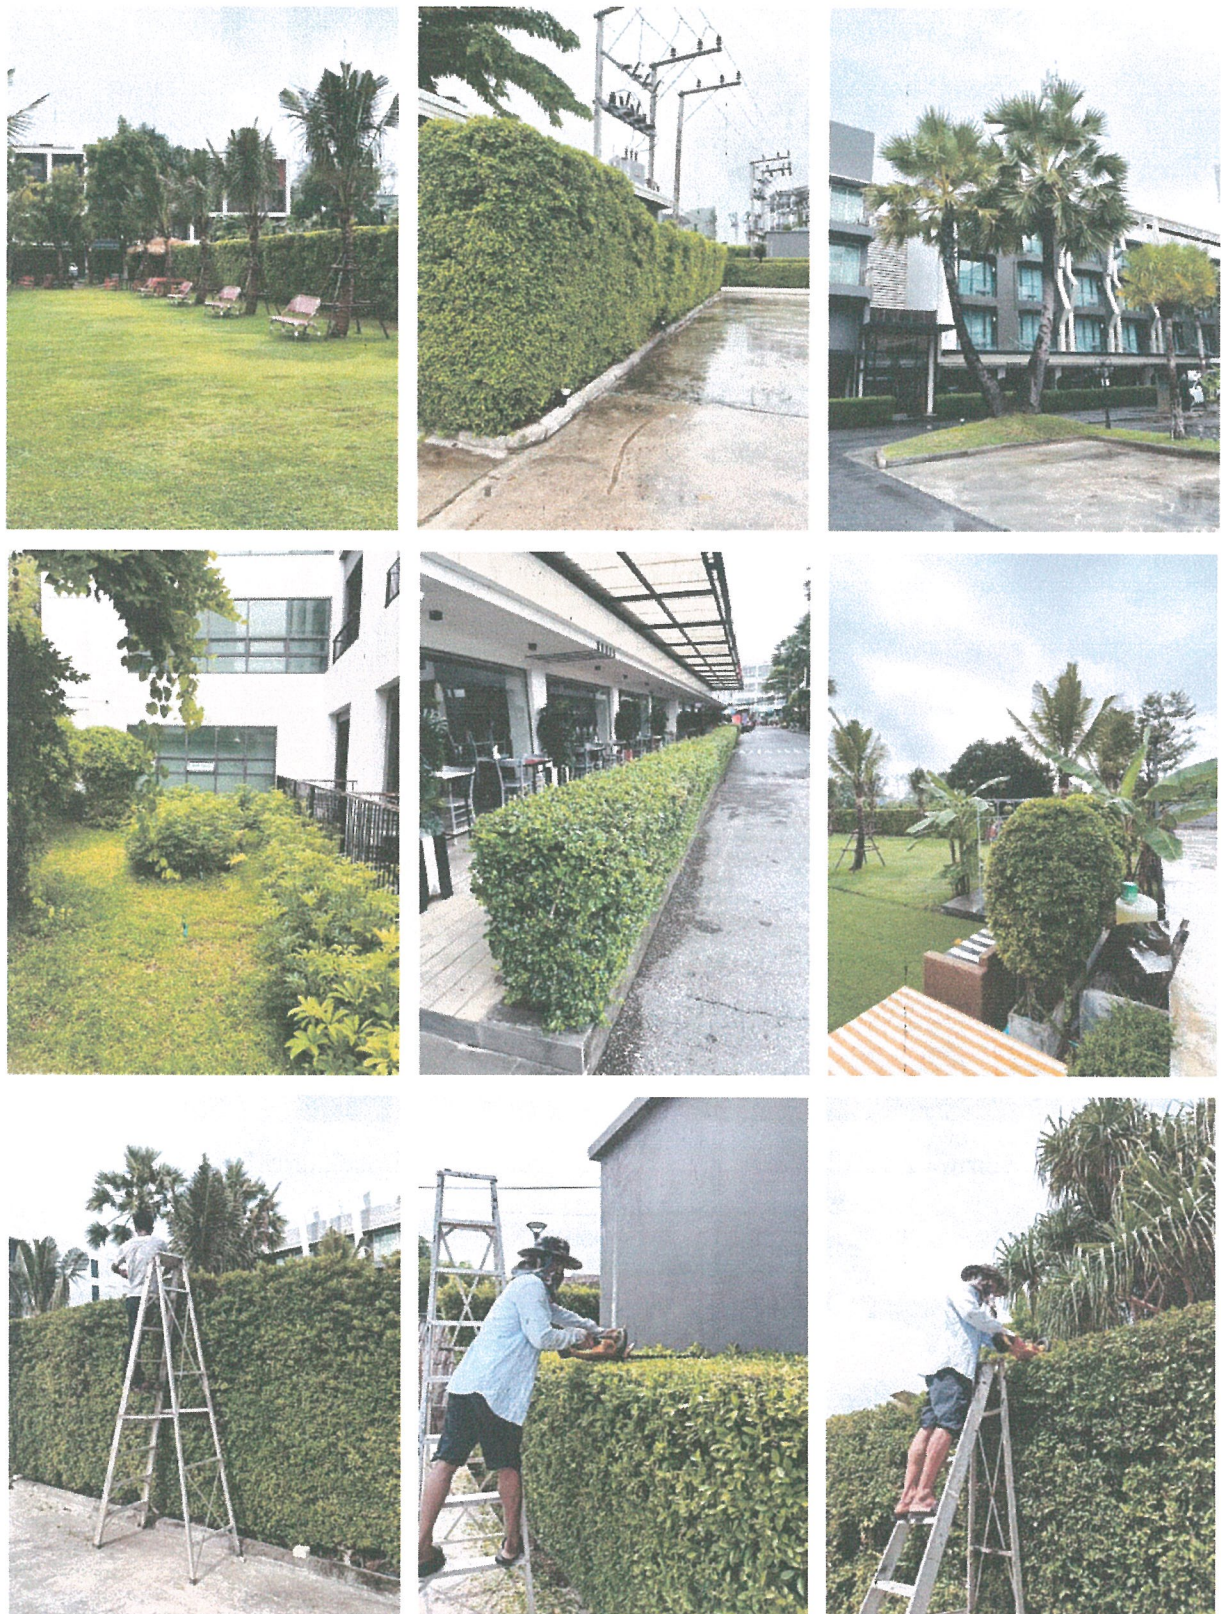
รูปภาพที่ 2.1 พื้นที่สีเขียวและงานสวน

มาตรการติดตามตรวจสอบผลกระทบสิ่งแวดล้อม	ผลการปฏิบัติตามมาตรการติดตามตรวจสอบผลกระทบสิ่งแวดล้อม ช่วงดำเนินการ	ปัญหา อุปสรรค ที่ไม่สามารถปฏิบัติตามมาตรการและแนวทางแก้ไข	อ้างอิง
<p>4.4 สุขภาพ (ต่อ)</p> <p>(4) โรคผิวหนัง</p> <ul style="list-style-type: none"> - น้ำเสียที่ผ่านการบำบัดแล้วนำมารดน้ำต้นไม้ โดยโครงการได้ออกแบบท่อรดน้ำต้นไม้เป็นระบบซึมดิน - ติดป้ายให้ผู้พักอาศัยดับเครื่องยนต์ ในกรณีที่ไม่มีการขับเคลื่อน เช่น กรณีที่จอดรถผู้พักอาศัยคนอื่น และลดความเร็วของยานพาหนะภายในโครงการ เพื่อลดปัญหาฝุ่นฟุ้งกระจาย - จัดพื้นที่สีเขียวโดยรอบพื้นที่โครงการ รวมทั้งทำการรักษาและเพิ่มพื้นที่สีเขียวบริเวณพื้นที่ว่าง เพื่อช่วยลดซับมลสารที่เกิดจากยานพาหนะที่เข้ามาในพื้นที่โครงการ - จำกัดความเร็วของรถภายในโครงการ เพื่อป้องกันการฟุ้งกระจายของฝุ่นบริเวณผิวถนน โดยติดป้ายจำกัดความเร็ว 	<ul style="list-style-type: none"> - น้ำเสียที่ผ่านการบำบัดจะถูกปล่อยลงสู่ท่อระบายน้ำสาธารณะโดยไม่มีการนำมาใช้ภายในโครงการ - โครงการมีการติดตั้งป้ายดับเครื่องยนต์ขณะจอดรถ ไว้บริเวณที่สำหรับจอดรถของโครงการ ซึ่งสามารถมองเห็นได้ชัดเจน - โครงการได้จัดให้มีพื้นที่สีเขียวตามที่กำหนดไว้ในมาตรการ โดย มีการปลูกพืชคลุมดินบริเวณพื้นที่ว่างเพื่อไม่ให้เกิดฝุ่นละออง และช่วยลดซับมลสารที่เกิดจากยานพาหนะ - โครงการมีการติดตั้งป้ายจำกัดความเร็ว ไว้บริเวณที่มองเห็นได้ชัดเจน เพื่อควบคุมความเร็วของรถภายในโครงการ 	<p>-</p> <p>-</p> <p>-</p> <p>-</p>	<p>รูปภาพที่ 2.20 ป้ายดับเครื่องยนต์</p> <p>รูปภาพที่ 2.1 พื้นที่สีเขียวและงานวน</p> <p>รูปภาพที่ 2.19 ป้ายจำกัดความเร็ว</p>

มาตรการป้องกันและแก้ไขผลกระทบสิ่งแวดล้อม	ผลการปฏิบัติตามมาตรการป้องกันและแก้ไขผลกระทบสิ่งแวดล้อม ช่วงดำเนินการ	ปัญหา อุปสรรค ที่ไม่สามารถปฏิบัติตามมาตรการและแนวทางแก้ไข	อ้างอิง
<p>4.6 การบดบังแสงแดดและทิศทางลม</p> <p>(1) จัดให้มีการแจ้งให้กับผู้ที่อยู่บริเวณใกล้เคียง หรือผู้ที่ได้รับผลกระทบทราบว่า หากในกรณีที่ได้รับผลกระทบจากการบดบังแสงแดดและทิศทางลม สามารถแจ้งหรือหารือกับทางโครงการในการแก้ไขผลกระทบดังกล่าว</p> <p>(2) หากการดำเนินโครงการส่งผลกระทบด้านการบดบังแสงแดดและทิศทางลมต่อผู้ที่อยู่อาศัยใกล้เคียง ในกรณีที่ทั้ง 2 ฝ่าย หาข้อตกลงกันไม่ได้ ให้ใช้คณะกรรมการประสานงานเพื่อการแก้ไขปัญหาจากการพัฒนาโครงการเพื่อเจรจาข้อตกลงกัน ประกอบด้วย ผู้ได้รับผลกระทบ ผู้ก่อให้เกิดผลกระทบ (บริษัท มิ่งมะลิ กรู๊ป จำกัด) และคนกลาง คือ หน่วยงานท้องถิ่น (เทศบาลตำบลกระรน)</p> <p>(3) ออกแบบการวางตัวอาคารของโครงการให้มีที่ว่างของแนวอาคารเว้นระยะห่างจากแนวเขตที่ดินทุกด้าน</p> <p>(4) ปลุกไม้ยืนต้นบริเวณที่ว่างโดยรอบอาคารและพื้นที่โครงการ เพื่อให้อากาศเกิดการไหลเวียน และช่วยลดความร้อนให้กับโครงการแลพื้นที่ข้างเคียงโครงการ</p> <p>(5) โครงการได้จัดให้มีพื้นที่สีเขียวคิดเป็นพื้นที่ทั้งหมด 1,446.79 ตารางเมตร</p>	<p>- ทางโครงการได้มอบหมายเจ้าหน้าที่ฝ่ายอาคาร เป็นผู้ตรวจสอบและรับฟังความคิดเห็นต่อผู้พักอาศัยใกล้เคียงของโครงการ ปัจจุบันไม่พบกรณีข้อร้องเรียนแต่อย่างใด หากพบว่าผู้ที่ได้รับผลกระทบจากโครงการ ทางโครงการจะมีการตรวจสอบและแก้ไขปัญหาโดยทันที</p> <p>- โครงการได้ปฏิบัติตามมาตรการตั้งแต่ระยะดำเนินการก่อสร้าง</p> <p>- โครงการจัดให้มีพื้นที่สีเขียว โดยการปลูกไม้ยืนต้นและไม้พุ่มให้สอดคล้องกับสภาพภายในโครงการและมีคนสวนดูแลตลอดระยะเวลาดำเนินการ</p>	<p>-</p> <p>-</p> <p>-</p>	<p>รูปภาพที่ 2.2รูปแบบอาคาร</p> <p>รูปภาพที่ 2.1 พื้นที่สีเขียวและงานสวน</p>

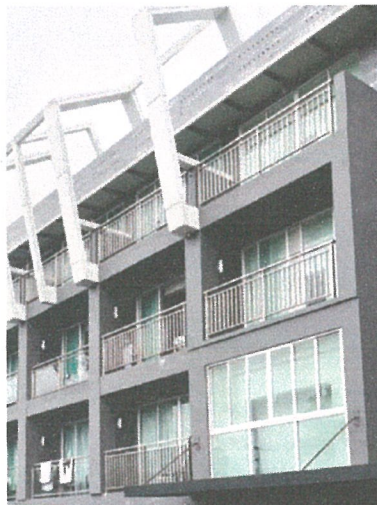
รูปภาพที่ 2.3 ระเบียงห้องพัก

มาตรการติดตามตรวจสอบผลกระทบสิ่งแวดล้อม	ผลการปฏิบัติตามมาตรการติดตามตรวจสอบผลกระทบสิ่งแวดล้อม ช่วงดำเนินการ	ปัญหา อุปสรรค ที่ไม่สามารถปฏิบัติตามมาตรการและแนวทางแก้ไข	อ้างอิง
<p>4.4 สุขภาพ (ต่อ)</p> <ul style="list-style-type: none"> - ควบคุมการจราจรบริเวณทางเข้า-ออกพื้นที่โครงการ โดยจัดให้เจ้าหน้าที่รักษาความปลอดภัยคอยควบคุมดูแลและตรวจรถเข้า-ออกตลอดเวลา - จัดให้มีระบบไฟฟ้าส่องสว่าง บริเวณทางเข้า-ออกโครงการ และทางจราจรให้เพียงพอ - ติดตั้งป้ายโครงการ ลูกศรแสดงทิศทางบริเวณเข้า-ออกโครงการ ที่สามารถมองเห็นได้ชัดเจนและในระยะทางที่จะชะลอรถได้ทันก่อนเข้าสู่โครงการได้อย่างปลอดภัย - จัดให้มีพนักงานคอยดูแลความสะอาดและความเป็นระเบียบเรียบร้อยบริเวณพื้นที่ส่วนกลาง ได้แก่ ทางเดินภายในอาคาร และบันไดแต่ละแห่งไม่ให้พื้นทางเดินเปียกน้ำ หรือมีการวางสิ่งกีดขวาง อันก่อให้เกิดอุบัติเหตุ - จัดให้มีส่วนระเบียงห้องพัก ซึ่งมีความแข็งแรง และทนทาน ไม่แตกหักง่ายทนต่ออุณหภูมิสูง-ต่ำ และแรงกระแทกได้ดี เพื่อป้องกันอุบัติเหตุ 	<ul style="list-style-type: none"> - โครงการมีเจ้าหน้าที่รักษาความปลอดภัยควบคุมการจราจรบริเวณทางเข้า-ออกโครงการ - โครงการมีการติดตั้งระบบไฟฟ้าส่องสว่าง บริเวณทางเข้า-ออกโครงการ และทางจราจรภายในโครงการที่เพียงพอ - โครงการมีการติดตั้งป้ายโครงการ ที่สามารถมองเห็นได้อย่างชัดเจน ในระยะทางที่จะชะลอรถได้ทัน ก่อนเข้าสู่โครงการ - โครงการมีพนักงานคอยดูแล ทำความสะอาดพื้นที่ส่วนกลางภายในโครงการเป็นประจำ - โครงการได้ออกแบบให้มีระเบียงภายในห้องพัก ที่แข็งแรงและทนทาน 	<ul style="list-style-type: none"> - - - - - 	<p>รูปภาพที่ 2.12 เจ้าหน้าที่รักษาความปลอดภัย</p> <p>รูปภาพที่ 2.15ไฟฟ้าส่องสว่างบริเวณทางเข้าออก-</p> <p>รูปภาพที่ 2.13ป้ายโครงการ</p> <p>รูปภาพที่ 2.5 การทำความสะอาดพื้นที่โครงการ</p> <p>รูปภาพที่ 2.3ระเบียงห้องพัก</p>

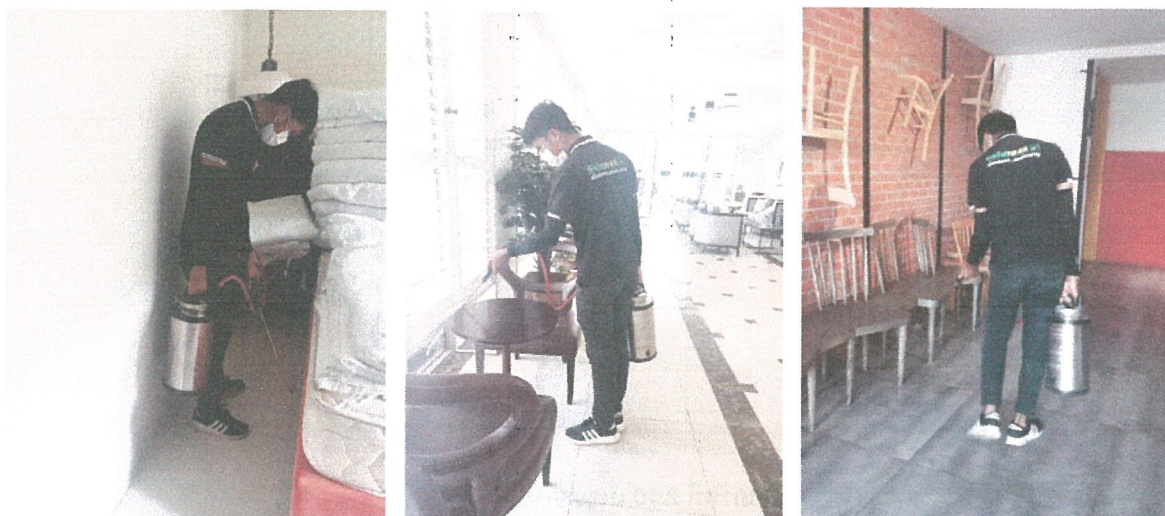
รูปภาพที่ 2.7 การฉีดพ่นแมลง

มาตรการป้องกันและแก้ไขผลกระทบสิ่งแวดล้อม	ผลการปฏิบัติตามมาตรการป้องกันและแก้ไขผลกระทบสิ่งแวดล้อม ช่วงดำเนินการ	ปัญหา อุปสรรค ที่ไม่สามารถปฏิบัติตามมาตรการและแนวทางแก้ไข	อ้างอิง
<p>4.4 สุขภาพ (ต่อ)</p> <p>(2) โรคที่แมลงสาบเป็นพาหะนำโรค</p> <ul style="list-style-type: none"> - ปิดห้องพักขยะให้สนิท - เก็บอาหารสดและอาหารแห้งในภาชนะที่ปิดมิดชิด - ดูแลและรักษาความสะอาดบริเวณห้องพักอย่างสม่ำเสมอ - จัดเจ้าหน้าที่รักษาความสะอาดห้องส้วมและห้องอาบน้ำ - ใช้สารเคมีที่มีความปลอดภัยฉีดพ่นภายในและบริเวณห้องพักทุก 1 เดือน <p>(3) โรคที่ยุงเป็นพาหะนำโรค</p> <ul style="list-style-type: none"> - ปิดปากภาชนะเก็บน้ำอย่างมิดชิด เพื่อไม่ให้ยุงเข้าไปวางไข่ - สำรวจและกำจัดแหล่งลูกน้ำยุงลายบริเวณโครงการเป็นประจำ - จัดให้มีเจ้าหน้าที่สาธารณสุขเข้ามาทำการฉีดพ่น ในกรณีที่โรคไข้เลือดออกระบาด หรือพบผู้ป่วยบริเวณโครงการ 	<ul style="list-style-type: none"> - จุดพักขยะของโครงการมีประตูปิดกันเปิดหลังคาโล่ง และจัดให้มีเจ้าหน้าที่ทำความสะอาดเป็นประจำทุกวัน - โครงการได้จัดให้มีแม่บ้านทำความสะอาดบริเวณห้องพัก ห้องน้ำ และบริเวณโดยรอบโครงการทุกวัน ตลอดระยะเวลาดำเนินการ - โครงการได้มีการว่าจ้างให้บริษัทเอกชน เข้ามาฉีดพ่นแมลงเป็นประจำทุกเดือน - โครงการมีการปิดปากภาชนะเพื่อป้องกันยุงวางไข่ และมีการสำรวจแหล่งเพาะพันธุ์เป็นประจำ และเก็บขนทำลายสิ่งที่เป็นสาเหตุทำให้เกิดแหล่งเพาะพันธุ์ยุง - มีการว่าจ้างให้บริษัทเอกชน เข้ามาฉีดพ่นแมลงเป็นประจำทุกเดือน 	<ul style="list-style-type: none"> - - - - 	<p>รูปภาพที่ 2.8 จุดพักมูลฝอยรวม</p> <p>รูปภาพที่ 2.5 การทำความสะอาดพื้นที่โครงการ</p> <p>ภาพที่ การทำความสะอาดพื้นที่โครงการ</p> <p>รูปภาพที่ 2.7 การฉีดพ่นแมลง</p> <p>เอกสารแนบที่ 14 รายงานการฉีดพ่นแมลง</p>

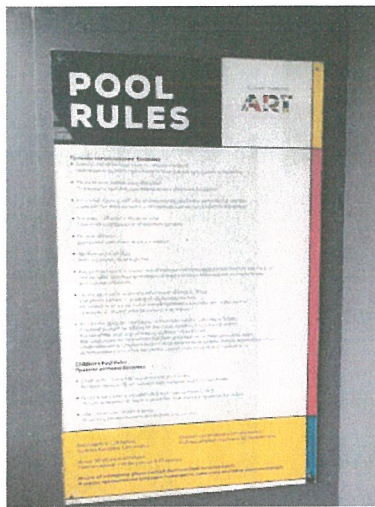
รูปภาพที่ 2.22 ป้ายแสดงกฎข้อปฏิบัติสำหรับผู้ใช้น้ำ

มาตรการติดตามตรวจสอบผลกระทบสิ่งแวดล้อม	ผลการปฏิบัติตามมาตรการติดตามตรวจสอบผลกระทบสิ่งแวดล้อม ช่วงดำเนินการ	ปัญหา อุปสรรค ที่ไม่สามารถปฏิบัติตามมาตรการและแนวทางแก้ไข	อ้างอิง
<p>4.3 การจัดการสระว่ายน้ำ (ต่อ)</p> <p>(6) ตรวจสอบพื้นผิวทางเดินรอบสระว่ายน้ำและพื้นผิวใต้สระว่ายน้ำหากมีรอยแตกหรือชำรุดให้ซ่อมแซมทันที ทุกวัน ตลอดระยะเวลาดำเนินการ</p> <p>(7) ตรวจสอบบริเวณขอบสระและทางเดินสระว่ายน้ำไม่ให้มีน้ำขัง ทุกวัน ตลอดระยะเวลาดำเนินการ</p> <p>(8) ตรวจสอบป้ายแสดงกฎข้อปฏิบัติสำหรับผู้ใช้สระว่ายน้ำให้มีสภาพดีไม่ลบลือน ทุกวัน ตลอดระยะเวลาดำเนินการ</p> <p>(9) ตรวจสอบอุปกรณ์ไฟฟ้าและอุปกรณ์ให้แสงสว่างบริเวณสระว่ายน้ำ สภาพการใช้งานหากชำรุดให้แก้ไขทันที ทุกวัน ตลอดระยะเวลาดำเนินการ</p>	<p>- โครงการมีที่ว่างเพื่อเป็นทางเดินรอบสระว่ายน้ำ ไม่ลื่น ไม่มีน้ำขัง และทำความสะอาดง่าย และมีเจ้าหน้าที่คอยตรวจสอบความเรียบร้อยของสระว่ายน้ำ ไม่ให้ปัญหาและพร้อมใช้งานตลอด</p> <p>- โครงการจัดให้มีป้ายแสดงกฎระเบียบในการใช้สระว่ายน้ำของโครงการปัจจุบันอยู่ในสภาพดี</p> <p>- โครงการมีเจ้าหน้าที่คอยตรวจสอบดูแลระบบไฟฟ้าของสระว่ายน้ำ เป็นประจำ</p>	<p>-</p> <p>-</p> <p>-</p>	<p>รูปภาพที่ 2.21 สระว่ายน้ำของโครงการ</p> <p>รูปภาพที่ 2.22 ป้ายแสดงกฎข้อปฏิบัติสำหรับผู้ใช้สระว่ายน้ำ</p> <p>รูปภาพที่ 2.24 ระบบแสงสว่างสระว่ายน้ำ</p>

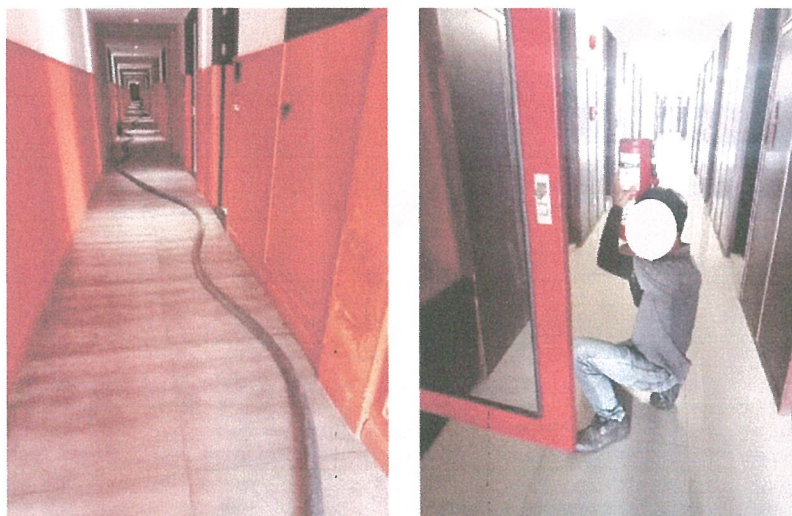
รูปภาพที่ 2.33 การตรวจสอบระบบป้องกันและเตือนอัคคีภัย

มาตรการติดตามตรวจสอบผลกระทบสิ่งแวดล้อม	ผลการปฏิบัติตามมาตรการติดตามตรวจสอบผลกระทบสิ่งแวดล้อม ช่วงดำเนินการ	ปัญหา อุปสรรค ที่ไม่สามารถปฏิบัติตามมาตรการและแนวทางแก้ไข	อ้างอิง
<p>4.4 สุขภาพ (ต่อ)</p> <p>(6) อุบัติเหตุ</p> <ul style="list-style-type: none"> - จัดให้มีระบบป้องกันและแจ้งเตือนอัคคีภัยของโครงการให้เป็นไปตามกฎกระทรวงฉบับที่ 39 (พ.ศ.2537) กฎกระทรวงฉบับที่ 47 (พ.ศ.2540)และกฎกระทรวงฉบับที่ 55 (พ.ศ.2543) ออกตามความในพระราชบัญญัติควบคุมอาคาร พ.ศ.2522 - ตรวจสอบความพร้อมและประสิทธิภาพการทำงานของระบบป้องกันและระงับอัคคีภัยเป็นประจำทุก 6 เดือนหรือตามข้อกำหนดอายุการใช้งานของผลิตภัณฑ์/อุปกรณ์นั้น - จัดให้มีการซ้อมป้องกันอัคคีภัย และการใช้อุปกรณ์ดับเพลิงภายในโครงการอย่างน้อยปีละ 1 ครั้ง แก่พนักงานของโครงการเพื่อให้พนักงานและเจ้าหน้าที่ของโครงการเกิดความคุ้นเคย สามารถรับมือกับเหตุการณ์ที่อาจจะเกิดขึ้น รวมทั้งสามารถปฏิบัติงานและใช้เครื่องมือ/อุปกรณ์ได้อย่างถูกต้อง 	<ul style="list-style-type: none"> - โครงการมีการติดตั้งระบบป้องกันและแจ้งเตือนอัคคีภัยของโครงการเป็นไปตามกฎกระทรวงฉบับที่ 39 (พ.ศ.2537) กฎกระทรวงฉบับที่ 47 (พ.ศ.2540)และกฎกระทรวงฉบับที่ 55 (พ.ศ.2543) ออกตามความในพระราชบัญญัติควบคุมอาคาร พ.ศ.2522 - โครงการมีช่างประจำโครงการ ดำเนินการตรวจสอบความพร้อมของอุปกรณ์อัคคีภัย เป็นประจำทุกเดือนตลอดระยะเวลาที่เปิดดำเนินการ - โครงการมีการฝึกซ้อมป้องกันอัคคีภัย และการใช้อุปกรณ์ดับเพลิงแก่พนักงานและผู้พักอาศัยภายในโครงการ เพื่อเป็นแนวทางในการปฏิบัติเมื่อเกิดห้องฉุกเฉิน โดยมีแผนดำเนินการในช่วงเดือนกรกฎาคม-ธันวาคม 2566 	<ul style="list-style-type: none"> - - - 	<p>รูปภาพที่ 2.34 ระบบป้องกันและแจ้งเตือนอัคคีภัย</p> <p>รูปภาพที่ 2.33 การตรวจสอบระบบป้องกันและเตือนอัคคีภัย</p> <p>เอกสารแนบที่ 5 บันทึกการตรวจสอบระบบป้องกันและเตือนอัคคีภัย</p>

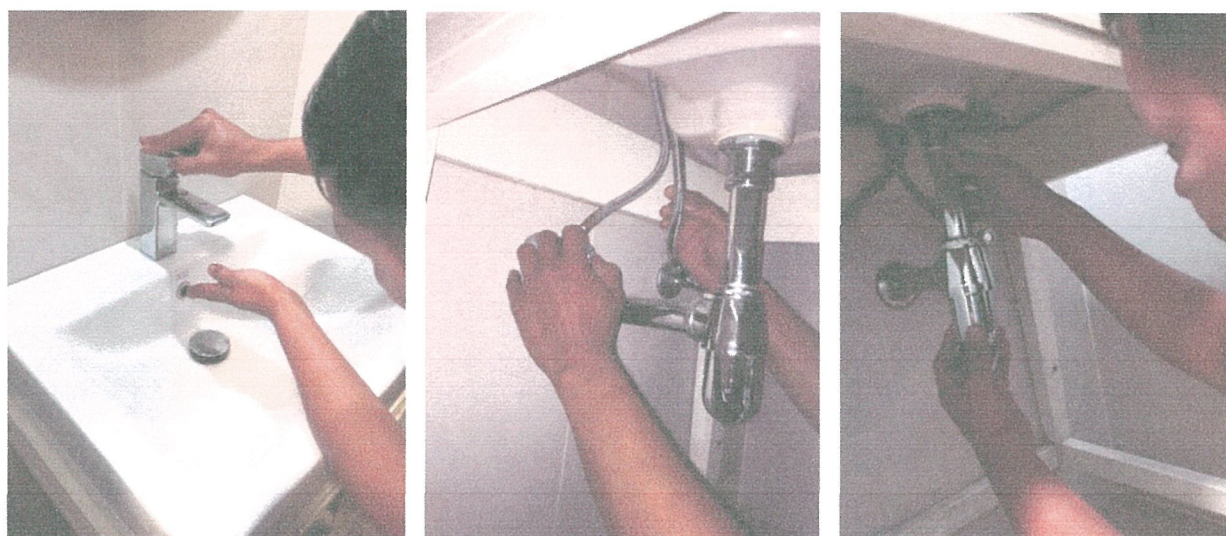
3.3 การใช้น้ำ (1) ตรวจสอบการรั่วไหลของน้ำประปาในเส้นท่อ ทุก 3 เดือน ตลอดระยะเวลาดำเนินการ (2) ตรวจสอบการรั่วไหลของน้ำประปาในระบบสุขภัณฑ์ทุก 3 เดือน ตลอดระยะเวลาดำเนินการ (3) ตรวจสอบวิเคราะห์คุณภาพน้ำใช้ให้เป็นไปตามมาตรฐานน้ำประปา โดยเก็บตัวอย่างน้ำจากก๊อกน้ำใช้ที่ผ่านการกรองของโครงการแล้ว ในช่วงที่มีการซื้อน้ำทุก 3 เดือน ช่วง 1 ปีของการเปิดดำเนินการ หลังจากนั้นทุก 6 เดือน ตลอดระยะเวลาดำเนินการ (4) ตรวจสอบสภาพการใช้งานระบบปรับปรุงคุณภาพน้ำทุก 3 เดือน ตลอดระยะเวลาดำเนินการ	- โครงการมอบหมายให้แผนกช่าง เป็นผู้ตรวจสอบเส้นท่อให้อยู่ในสภาพดี พร้อมใช้งาน รวมถึงสุขภัณฑ์ต่างๆ ที่ใช้ภายในโครงการ หากชำรุดจะดำเนินการซ่อมแซมหรือเปลี่ยนใหม่ - โครงการมีการจ้างบริษัท บีเค เนเจอร์ ทอรัส จำกัด ให้เข้ามาดำเนินการเก็บตัวอย่างและตรวจวิเคราะห์คุณภาพน้ำใช้ภายในโครงการ ตามที่มาตรการกำหนดทุกเดือน โดยดำเนินการ 2 ครั้ง/ปี - โครงการมีช่างประจำโครงการ คอยดำเนินการตรวจสอบระบบปรับปรุงคุณภาพน้ำ และตรวจสอบการทำงานในส่วนต่างๆ อยู่เป็นประจำตลอดระยะเวลาดำเนินการ	- - -	รูปภาพที่ 2.47 การตรวจสอบสุขภัณฑ์ เอกสารแนบที่ 4 ผลการตรวจติดตามคุณภาพสิ่งแวดล้อมและแบบฉบับทกทส.1/2
