รายงานผลการปฏิบัติตามมาตรการป้องกันและแก้ไขผลกระทบสิ่งแวดล้อมและมาตรการติดตามตรวจสอบคุณภาพสิ่งแวดล้อม

โครงการ โรงแรม ชูการ์ มาร์เก็ต รีสอร์ท-เอเวียเตอร์-ภูเก็ต แอร์พอร์ต
ระยะดำเนินการ ระหว่างเดือน มกราคม – มิถุนายน 2566

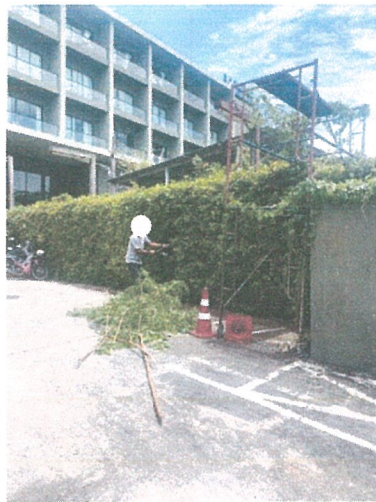
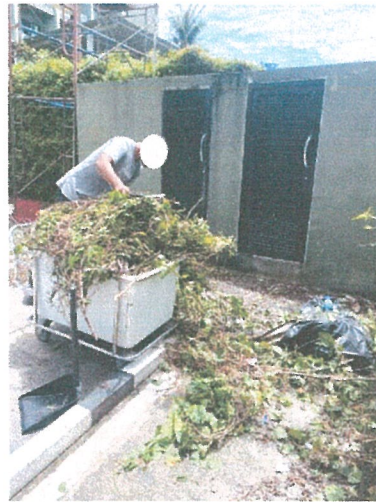
1.ทรัพยากรกายภาพ 1.1 สภาพภูมิประเทศ (1) ตรวจสอบระยะถอยร่นของโครงการตามที่กฎหมายกำหนด โดยไม่ก่อสร้างอาคารหรือสิ่งปลูกสร้างในพื้นที่ดังกล่าว ทุก 6 เดือน ตลอดระยะเวลาดำเนินการ (2) ดูแลรักษาดินไม่ให้เจริญงอกงามอยู่เสมอ และปลูกต้นไม้ทดแทนกรณีต้นไม้ตาย ทุก 6 เดือน ตลอดระยะเวลาดำเนินการ	- โครงการยังไม่มีมีการก่อสร้างอาคารเพิ่มเติม - โครงการจัดให้มีการปลูกพืชคลุมดิน ปลูกหญ้า ไม่พุ่มและไม่ยืนต้น ตามมาตรการกำหนด เพื่อให้พืชช่วยยึดหน้าดินไม่ให้เกิดการชะล้างพังทลาย	-	รูปภาพที่ 2.1 พื้นที่สีเขียวและงานสวน

4.4 ทัศนียภาพ (1) ดูแลรักษาด้านไม่ให้เจริญงอกงามอยู่เสมอ และปลูกต้นไม้ทดแทนกรณีต้นไม้ตายหรือไม้เจริญเติบโตในพื้นที่สีเขียว ทุก 1 เดือน ตลอดระยะเวลาดำเนินการ	- พบโครงการจัดให้มีพื้นที่สีเขียวภายในโครงการ พร้อมทั้งจัดเจ้าหน้าที่คอยดูแลรักษาพื้นที่สีเขียวอยู่เสมอ และหากพบต้นไม้เหี่ยวเฉาหรือตาย จะเร่งดำเนินการปลูกต้นไม้ใหม่เข้าแทนที่ทันที	-	รูปภาพที่ 2.1 คนงานดูแลรักษาพื้นที่สีเขียว

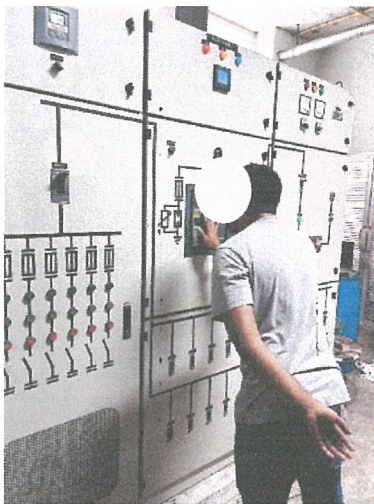
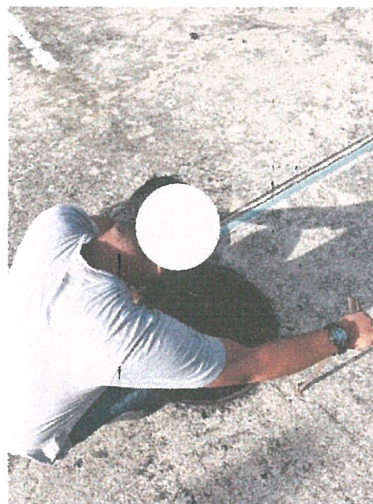
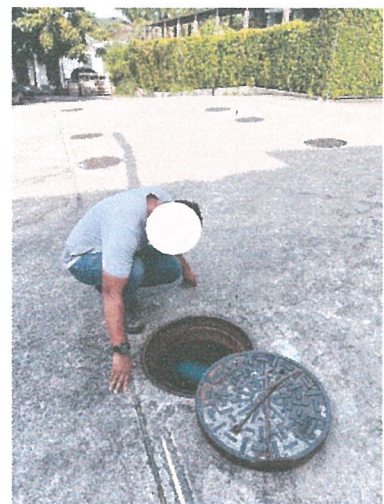
รูปภาพที่ 2.7 เจ้าหน้าที่ดูแลตรวจสอบการเดินระบบบำบัดน้ำเสีย

มาตรการป้องกันและแก้ไขผลกระทบสิ่งแวดล้อม	ผลการปฏิบัติตามมาตรการป้องกันและแก้ไขผลกระทบสิ่งแวดล้อม ช่วงดำเนินการ	ปัญหา อุปสรรค ที่ไม่สามารถปฏิบัติ ตามมาตรการและแนวทางแก้ไข	อ้างอิง
<p>4.6 สาธารณสุขและสุขภาพ (ต่อ)</p> <p><u>การจัดหาน้ำเสีย</u></p> <p>(1) จัดให้มีระบบบำบัดน้ำเสียชนิดเติมอากาศเสียตะกอนเวียนกลับ (Aeration activated sludge process, A/S) ขนาดรองรับน้ำเสีย 90 ลูกบาศก์เมตร จำนวน 1 ถัง เพื่อรองรับน้ำทิ้งจากอาคารต่างๆ ภายในโครงการอย่างเพียงพอ โดยน้ำทิ้งสุดท้ายมีคุณภาพดีในรูปของค่าบีโอดี (BOD) ที่ออกจากระบบได้ไม่เกิน 20 มิลลิกรัม/ลิตร ก่อนถูกรวบรวมเข้าสู่ท่อเก็บน้ำทิ้งนั้นไม่เพื่อรอการนำไปใช้ประโยชน์ในการรดน้ำต้นไม้บริเวณโครงการ</p> <p>(2) โครงการต้องติดตามตรวจสอบคุณภาพน้ำทิ้งหลังผ่านระบบบำบัดน้ำเสียเป็นระยะๆ เพื่อตรวจสอบประสิทธิภาพของระบบบำบัด ทำให้สามารถแก้ไขปัญหาระบบได้ทันเหตุการณ์ และเป็น การช่วยยืดอายุการใช้งานของถังบำบัดน้ำเสีย</p>	<p>ผลการปฏิบัติตามมาตรการป้องกันและแก้ไขผลกระทบสิ่งแวดล้อม ช่วงดำเนินการ</p> <ul style="list-style-type: none"> - พบโครงการจัดให้มีการติดตั้งระบบบำบัดน้ำเสียชนิดเติมอากาศเสียตะกอนเวียนกลับ (AS) จำนวน 1 ชุด ขนาด 80 ลูกบาศก์เมตร เพื่อรองรับน้ำทิ้งจากอาคารต่างๆ ภายในโครงการ ให้ระบบบำบัดน้ำเสียบำบัดน้ำได้อย่างมีประสิทธิภาพ - พบโครงการจัดให้เจ้าหน้าที่ทำนุบำรุงรักษาตรวจสอบดูแลการเดินระบบบำบัดน้ำเสีย เพื่อให้ระบบบำบัดน้ำเสียมีประสิทธิภาพในการบำบัดน้ำเสีย อีกทั้งจัดทำเอกสาร ทส.1/2 เพื่อตรวจสอบประสิทธิภาพการบำบัดน้ำเสียอยู่เสมอ 	<p>-</p>	<p>รูปภาพที่ 2.35 เครื่องเติมอากาศระบบบำบัดน้ำเสีย</p> <p>-</p> <p>เอกสารแนบที่ 4 ผลการตรวจติดตามคุณภาพสิ่งแวดล้อมและแบบบันทึก ทส.1/2</p> <p>รูปภาพที่ 2.7 เจ้าหน้าที่ดูแลตรวจสอบการเดินระบบบำบัดน้ำเสีย</p>

มาตรการป้องกันและแก้ไขผลกระทบสิ่งแวดล้อม	ผลการปฏิบัติตามมาตรการป้องกันและแก้ไขผลกระทบสิ่งแวดล้อม ข่วงดำเนินการ	ปัญหา อุปสรรค ที่ไม่สามารถปฏิบัติตามมาตรการและแนวทางแก้ไข	อ้างอิง
<p>4.6 สาธารณสุขและสุขภาพ (ต่อ)</p> <p>(3) จัดให้มีเจ้าหน้าที่เทคนิคดูแลการเดินระบบบำบัดน้ำเสียให้มีประสิทธิภาพอยู่เสมอ โดยจัดจ้างบริษัทที่ติดตั้งระบบบำบัดน้ำเสียมาดูแลระบบและจัดหาคะโหลกใส่ของระบบบำบัดน้ำเสียที่สำคัญไว้ อันได้แก่ แอร์บีม เครื่องสูบน้ำเสีย เป็นต้น</p> <p>(4) จัดเจ้าหน้าที่โครงการเข้ารับการอบรมไม่มีความรู้เกี่ยวกับการใช้งานระบบบำบัดน้ำเสียของโครงการอย่างเข้าใจ โดยให้เข้ารับการอบรมกับบริษัทตัวแทนจำหน่ายระบบบำบัดฯ ของโครงการ เพื่ออยู่ประจำในการเดินเครื่องและบำรุงรักษาระบบตลอดระยะเวลาเปิดดำเนินการ</p> <p>(5) จัดทำตารางกำหนดระยะเวลาซ่อมบำรุงอุปกรณ์ที่ประกอบอยู่ในระบบบำบัดน้ำเสียรวมทุกชิ้นตามคู่มือของแต่ละประเภท ได้แก่ เครื่องสูบน้ำเสีย เครื่องเติมอากาศ และเครื่องสูบลบตะกอน เพื่อตรวจสอบความเสียหายในการซ่อมบำรุงในแต่ละครั้ง และเพื่อให้อุปกรณ์และระบบทุกส่วนทำงานได้อย่างมีประสิทธิภาพตลอดระยะเวลาให้เป็นไปตามกฎกระทรวง เรื่อง กำหนดหลักเกณฑ์วิธีการและแบบการเก็บสถิติและข้อมูลการจัดทำบันทึกการรายละเอียดและรายงานสรุปผลการทำงานของระบบบำบัดน้ำเสีย พ.ศ.2555</p>	<ul style="list-style-type: none"> - พบโครงการจัดให้เจ้าหน้าที่ชำนาญการตรวจสอบดูแลการเดินระบบบำบัดน้ำเสีย เพื่อให้ระบบบำบัดน้ำเสียมีประสิทธิภาพในการบำบัดน้ำเสีย อีกทั้งจัดทำเอกสาร ทส.1/2 เพื่อตรวจสอบประสิทธิภาพการบำบัดน้ำเสียอยู่เสมอ - พบโครงการจัดให้มีเจ้าหน้าที่ชำนาญการเข้าอบรมความรู้เกี่ยวกับการทำงานของระบบบำบัดน้ำเสีย - พบโครงการจัดให้เจ้าหน้าที่ชำนาญการตรวจสอบดูแลการเดินระบบบำบัดน้ำเสีย เพื่อให้ระบบบำบัดน้ำเสียมีประสิทธิภาพในการบำบัดน้ำเสีย อีกทั้งจัดทำเอกสาร ทส.1/2 เพื่อตรวจสอบประสิทธิภาพการบำบัดน้ำเสียอยู่เสมอ 	<p>-</p> <p>-</p> <p>-</p>	<p>เอกสารแนบที่ 4 ผลการตรวจติดตามคุณภาพสิ่งแวดล้อมและแบบบันทึก ทส.1/2</p> <p>รูปภาพที่ 2.7 เจ้าหน้าที่ดูแลตรวจสอบการเดินระบบบำบัดน้ำเสีย</p> <p>เอกสารแนบที่ 4 ผลการตรวจติดตามคุณภาพสิ่งแวดล้อมและแบบบันทึก ทส.1/2</p> <p>รูปภาพที่ 2.7 เจ้าหน้าที่ดูแลตรวจสอบการเดินระบบบำบัดน้ำเสีย</p>

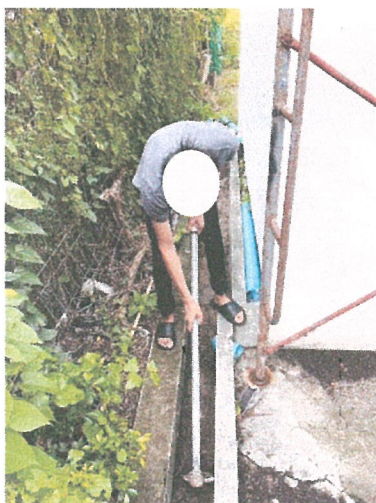
3.4 การระบายน้ำและการป้องกันน้ำท่วม (1) ตรวจสอบบ่อพัก รางระบายน้ำ และบ่อตกumpulภายในโครงการไม่ให้มีเศษมูลฝอยตกค้าง อย่างน้อย 6 เดือน/ครั้ง (เพิ่มความถี่ในฤดูฝน 1 เดือน/ครั้ง) ตลอดจนระยะเวลาดำเนินการ (2) ขุดลอกตะกอนและทำความสะอาดทางระบายน้ำ อย่างน้อย 6 เดือน/ครั้ง (เพิ่มความถี่ในฤดูฝน 1 เดือน/ครั้ง) ตลอดจนระยะเวลาดำเนินการ	- พบโครงการจัดให้มีเจ้าหน้าที่ชำนาญการคอยตรวจสอบดูแลรักษาท่อระบายน้ำ และบ่อหน่วงน้ำให้มีสภาพดีอยู่เสมอ - พบโครงการจัดให้มีการทำความสะอาดโดยการขุดลอกท่อระบายน้ำ และบ่อหน่วงน้ำ เพื่อป้องกันการตะกอนอุดตัน	-	รูปภาพที่ 2.8 การขุดลอกตะกอน

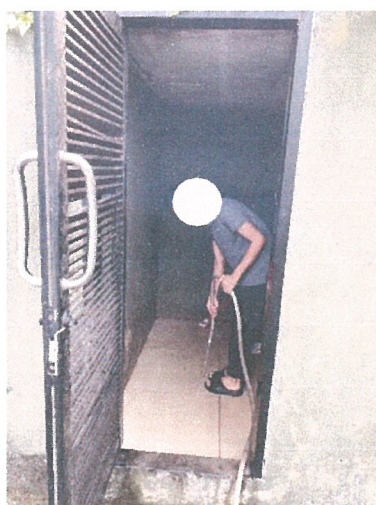
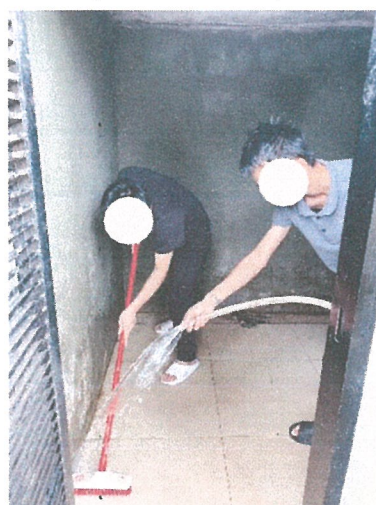
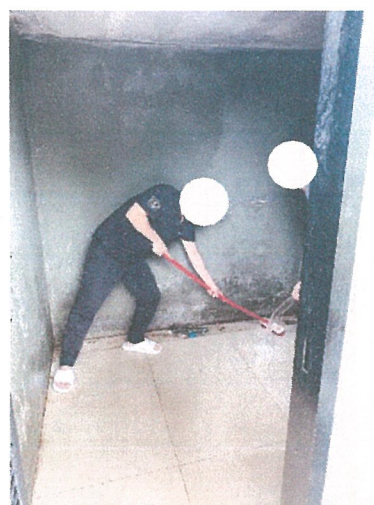
รูปภาพที่ 2.11 เจ้าหน้าที่ทำความสะอาดห้องพักรวม

3.5 การจัดการมูลฝอยและสิ่งปฏิกูล (1) ตรวจสอบถังมูลฝอยให้อยู่ในสภาพดีอยู่เสมอ กรณีชำรุดต้องดำเนินการแก้ไขในทันที ทุก 1 เดือน ตลอดจนระยะเวลาดำเนินการ (2) ตรวจสอบการคัดแยกมูลฝอยแต่ละประเภท (3) ตรวจสอบความสะอาดของห้องพักมูลฝอยรวม และประตูห้องพักมูลฝอยรวมให้มีสภาพดีอยู่เสมอ กรณีชำรุดต้องดำเนินการแก้ไขในทันที ทุก 1 เดือน ตลอดจนระยะเวลาดำเนินการ (4) ตรวจสอบการเก็บขนมูลฝอยให้มีการคัดล้าง	- พบโครงการจัดให้มีเจ้าหน้าที่คัดแยกมูลฝอยก่อนนำมาเก็บภายในห้องพักมูลฝอย พร้อมทั้งทำความสะอาด และตรวจสอบถังมูลฝอยเป็นประจำ เพื่อป้องกันการส่งกลิ่นเหม็นรบกวนผู้เข้าพักอาศัย อีกทั้งหากพบการชำรุดของถังมูลฝอย ให้ดำเนินการเปลี่ยนถังใหม่ทันที	-	รูปภาพที่ 2.11 เจ้าหน้าที่ทำความสะอาดห้องพักมูลฝอยรวม

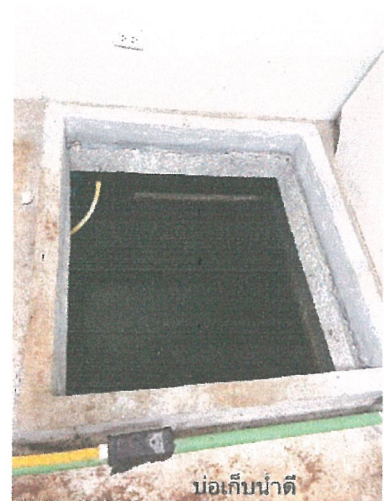
รูปภาพที่ 2.32 บ่อเก็บน้ำใต้ดิน

มาตรการติดตามตรวจสอบผลกระทบสิ่งแวดล้อม	ผลการปฏิบัติตามมาตรการป้องกันและแก้ไขผลกระทบสิ่งแวดล้อม ช่วงดำเนินการ	ปัญหา อุปสรรค ที่ไม่สามารถปฏิบัติ ตามมาตรการและแนวทางแก้ไข	อ้างอิง
<p>3. คุณค่าการใช้ประโยชน์ของมนุษย์</p> <p>3.1 การใช้ที่ดิน</p> <p>- ไม่มีมาตรการกำหนด</p>		-	-
<p>3.2 การใช้ชีน้ำ</p> <p>(1) ตรวจสอบระบบเส้นท่อประปาของโครงการ เพื่อหาจุดแนวแตก หรือรั่วซึม และรีบซ่อมบำรุงหากพบการชำรุดตลอดระยะเวลา ดำเนินการ</p> <p>(2) ตรวจสอบโครงสร้างบ่อเก็บน้ำใต้ดิน ให้ความมั่นคงแข็งแรง ไม่มี รอยร้าวและรอยร้าว ที่จะทำให้การปนเปื้อนของน้ำภายนอกเข้าสู่ บ่อเก็บน้ำได้ ทุกๆ 6 เดือน</p> <p>(3) ล้างบ่อเก็บน้ำสำรองทุก 6 เดือน</p>	<ul style="list-style-type: none"> - พบทางโครงการได้จัดให้มีเจ้าหน้าที่ชำนาญการ ตรวจสอบระบบเส้นท่อประปา อยู่สม่ำเสมอ หากพบ จุดชำรุดดำเนินการแก้ไขทันที - พบทางโครงการจัดให้มีการตรวจสอบโครงสร้างบ่อเก็บ น้ำใต้ดิน เพื่อป้องกันการปนเปื้อนของน้ำ - พบโครงการจัดให้มีเจ้าหน้าที่คอยทำความสะอาดถึง เก็บน้ำเป็นประจำ ทุก 6 เดือน หรือปีละ 2 ครั้ง 	<ul style="list-style-type: none"> - - - 	<p>รูปภาพที่ 2.9 การตรวจสอบ ดูและระบบจ่ายน้ำ และระบบเส้น ท่อประปา</p> <p>รูปภาพที่ 2.32 บ่อเก็บน้ำใต้ดิน</p>

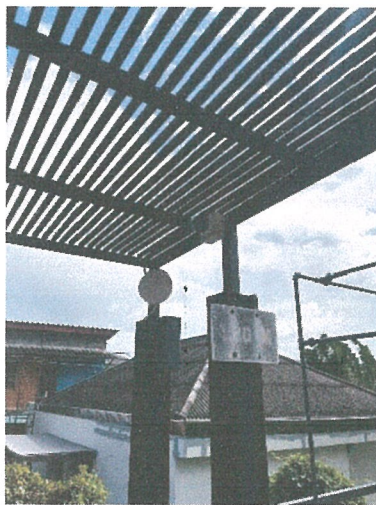
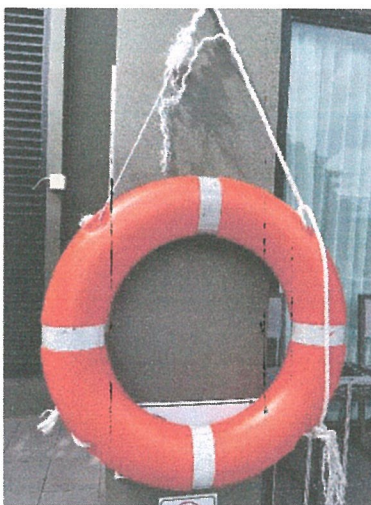
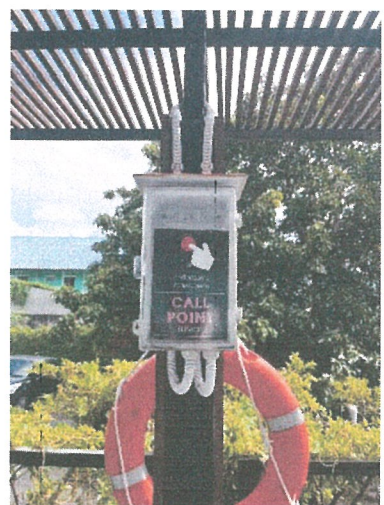
รูปภาพที่ 2.33 อุปกรณ์ช่วยชีวิตบริเวณสระว่ายน้ำ

มาตรการป้องกันและแก้ไขผลกระทบสิ่งแวดล้อม	ผลการปฏิบัติตามมาตรการป้องกันและแก้ไขผลกระทบสิ่งแวดล้อม ช่วงดำเนินการ	ปัญหา อุปสรรค ที่ไม่สามารถปฏิบัติ ตามมาตรการและแนวทางแก้ไข	อ้างอิง
<p>4.2 อาชีวอนามัยและความปลอดภัย (ต่อ)</p> <p>(8) คลอรีน (Chloride) ตรวจวัดปีละ 1 ครั้ง ขณะที่มีผู้ใช้สระมาก ที่สุด</p> <p>(9) แอมโมเนีย (Ammonia) ตรวจวัดปีละ 1 ครั้ง ขณะที่มีผู้ใช้สระ มากที่สุด</p> <p>(10) ไนเตรท (Nitrate) ตรวจวัดปีละ 1 ครั้ง ขณะที่มีผู้ใช้สระมากที่สุด</p> <p>(11) จุลินทรีย์หรือตัวบ่งชี้จุลินทรีย์ที่ทำให้เกิดโรค ได้แก่ <i>Escherichia coli</i>, <i>Staphylococcus aureus</i> และ <i>Pseudomonas aeruginosa</i> ตรวจวัดปีละ 1 ครั้ง ขณะที่มีผู้ใช้สระมากที่สุด</p> <p>การตรวจสอบความปลอดภัยของสระว่ายน้ำ</p> <p>ตรวจสอบความพร้อมขององค์ประกอบสระว่ายน้ำ และอุปกรณ์ ส่วนครบของสระว่ายน้ำ เป็นประจำทุกวัน หากพบอุปกรณ์ชำรุด ให้ดำเนินการซ่อมแซมโดยเร็ว ประกอบด้วย</p> <p>(1) กระเบื้องปูพื้น และผนังสระว่ายน้ำ รวจับ บ้นใด และฝาปิดราง น้ำล้นรอบสระ</p> <p>(2) อุปกรณ์เครื่องกรองน้ำ และปั้มน้ำ</p> <p>(3) อุปกรณ์ช่วยชีวิต ได้แก่ โฟมช่วยชีวิต 2 อัน ท่วงชูชีพ 2 อัน ไม่ช่วยชีวิต 1 อัน และชุดปฐมพยาบาล</p> <p>(4) ตรวจสอบไฟส่องสว่างบริเวณสระว่ายน้ำ</p>	<p>- พบโครงการจัดให้มีการตรวจวิเคราะห์คุณภาพน้ำสระ ว่ายน้ำ ได้แก่ ค่าความเป็นกรด-ด่าง และค่าคลอรีนอิสระ เป็นประจำทุกวันและจัดให้มีการตรวจวิเคราะห์ คุณภาพน้ำสระว่ายน้ำรายสัปดาห์ 1 ครั้ง ซึ่งมีแผน ดำเนินการในช่วงเดือนกรกฎาคม-ธันวาคม 2566</p> <p>- โครงการจัดให้มีเจ้าหน้าที่คอยดูแลสระว่ายน้ำหากพบ ชำรุดจะรีบดำเนินการแก้ไขโดยทันที</p> <p>- โครงการได้จัดให้มีอุปกรณ์ช่วยชีวิตติดตั้งบริเวณสระ ว่ายน้ำปัจจุบันอยู่ในสภาพดี</p>	<p>-</p> <p>-</p> <p>-</p>	<p>รูปภาพที่ 2.15 การตรวจเช็ค คุณภาพน้ำสระว่ายน้ำ เอกสารแนบที่ 6 บันทึกการ ตรวจสอบสระว่ายน้ำ</p> <p>รูปภาพที่ 2.33 อุปกรณ์ ช่วยชีวิตบริเวณสระว่ายน้ำ</p>
