ผลการดำเนินการตามมาตรการป้องกันและแก้ไขผลกระทบสิ่งแวดล้อมและ
มาตรการตรวจสอบผลกระทบสิ่งแวดล้อม

โครงการ โรงแรม ชูการ์ มาร์รีน่า รีสอร์ท เซิร์ฟ กะตะ บีช

ระยะดำเนินการ ระหว่างเดือน มกราคม – มิถุนายน 2566

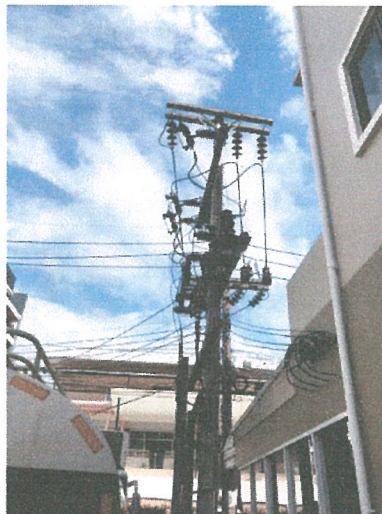
3.7 ไฟฟ้า (1) ติดตั้งหม้อแปลงไฟฟ้าชนิดน้ำมัน (Oil Immersed Type Transformers) ขนาด 400 kVA จำนวน 1 ชุด เพื่อลดแรงดันค่าเข้าสู่แผงจ่ายไฟฟ้าหลัก (2) ติดตั้งเครื่องกำเนิดไฟฟ้าสำรอง ขนาด 110 kVA จำนวน 1 เครื่อง เพื่อจ่ายไฟฟ้าให้ระบบที่สำคัญ เมื่อการจ่ายไฟฟ้าขัดข้อง (3) ติดตั้ง Circuit Breaker : CB ด้านแรงต่ำ ซึ่งทำหน้าที่ตัดกระแสไฟฟ้าที่มีค่าสูงจากการลัดวงจรได้ (4) เปิดไฟส่วนกลางระหว่าง เวลา 18.00-06.00 น. (5) เลือกใช้ไฟฟ้าส่องสว่างและอุปกรณ์ไฟฟ้าต่างๆ ส่วนกลางแบบประหยัดพลังงาน และดูแลเรื่องการเปิดไฟส่องสว่างเวลากลางคืนไม่ให้รบกวนผู้ที่อยู่อาศัยใกล้เคียง	- โครงการมีการติดตั้งหม้อแปลงไฟฟ้าไว้ตามที่กำหนดในมาตรการ พร้อมทั้งมีการตรวจสอบและบำรุงรักษาอยู่ตลอดเวลาที่เปิดดำเนินการ - โครงการมีการติดตั้งเครื่องกำเนิดไฟฟ้าสำรอง ไว้ตามที่กำหนดในมาตรการ พร้อมทั้งมีการตรวจสอบและบำรุงรักษาอยู่ตลอดระยะเวลาที่เปิดดำเนินการ - โครงการติดตั้ง Circuit Breaker ด้านแรงดันต่ำ ซึ่งทำหน้าที่ตัดกระแสไฟฟ้าที่มีค่าสูงจากการลัดวงจร - โครงการมีการกำหนดให้เปิดไฟส่วนกลางระหว่าง เวลา 18.00-06.00 น. โดยใช้เครื่อง Digital Timer สำหรับตั้งเวลาเปิดปิดอุปกรณ์ไฟฟ้า - โครงการเลือกใช้ไฟฟ้าส่องสว่างและอุปกรณ์ไฟฟ้าที่ประหยัดพลังงาน เช่น หลอดไฟ LED รวมทั้งมีเจ้าหน้าที่ดูแลเรื่องการเปิดไฟช่วงเวลากลางคืน เพื่อให้ไม่ส่งผลกระทบต่อผู้อยู่อาศัยข้างเคียง	-	รูปภาพที่ 2.26 หม้อแปลงไฟฟ้า รูปภาพที่ 2.27 ตรวจสอบตู้ควบคุมไฟฟ้า/เครื่องกำเนิดไฟฟ้า รูปภาพที่ 2.28 ตรวจสอบเครื่องกำเนิดไฟฟ้า รูปภาพที่ 2.29 Circuit Breaker เอกสารแนบที่ 8. ใบเสร็จไฟฟ้า รูปภาพที่ 2.30 อุปกรณ์ไฟฟ้าประหยัดพลังงาน
