รายงานผลการปฏิบัติตามมาตรการป้องกันและแก้ไขผลกระทบสิ่งแวดล้อม
และมาตรการติดตามตรวจสอบคุณภาพสิ่งแวดล้อม
ระยะดำเนินการ

โรงแรมดีวานา พลาซ่า กระบี่ อ่าวนาง
เจ้าของ : บริษัท ดีวานา โฮเทลแอนด์รีสอร์ท จำกัด
ประจำเดือนมกราคม – มิถุนายน พ.ศ. 2566

บริษัท เซาธเทิร์น แล็บ แอนด์ เอ็นจิเนียริง จำกัด

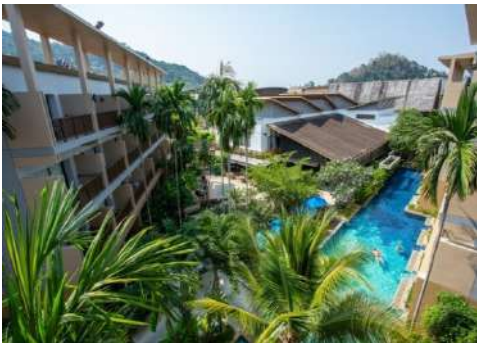
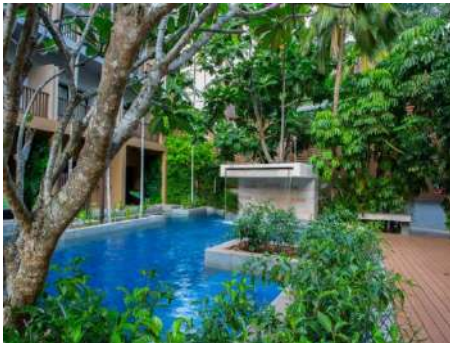
<p>- ปฏิบัติตามมาตรการ โครงการมีคนสวนดูแลต้นไม้และสวนหย่อมภายในโครงการให้อยู่สภาพดีและสวยงามอยู่เสมอ</p>

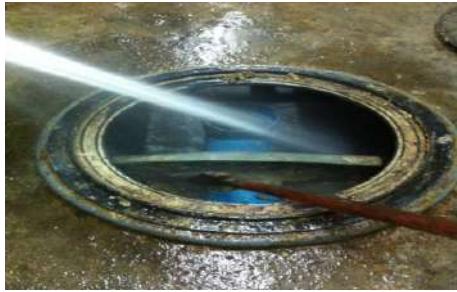
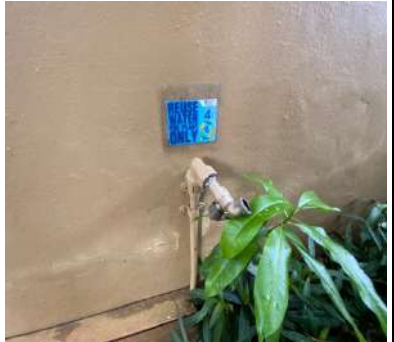
<ul style="list-style-type: none"> - ปฏิบัติตามมาตรการ โครงการนำน้ำที่ผ่านการบำบัดจากระบบบำบัดน้ำเสียของโครงการกลับมาหมุนเวียนใช้ โดยนำมาใช้ในการรดน้ำต้นไม้ในพื้นที่โครงการ - ปฏิบัติตามมาตรการ โครงการมีการสูบน้ำจากตะกอนที่เกิดขึ้นจากระบบบำบัดน้ำเสีย - ปฏิบัติตามมาตรการ โครงการมีถังดักไขมัน ซึ่งรองรับน้ำเสียที่เกิดขึ้นจากห้องครัว ก่อนไปสูบน้ำเกรอะและระบบบำบัดน้ำเสียรวมต่อไป สำหรับไขมันที่เกิดขึ้น ทางโครงการทำการดักกากไขมันออกจากถังดักไขมันทุกสัปดาห์ 	<ul style="list-style-type: none"> - ไม่มีปัญหาและอุปสรรค - ไม่มีปัญหาและอุปสรรค - ไม่มีปัญหาและอุปสรรค

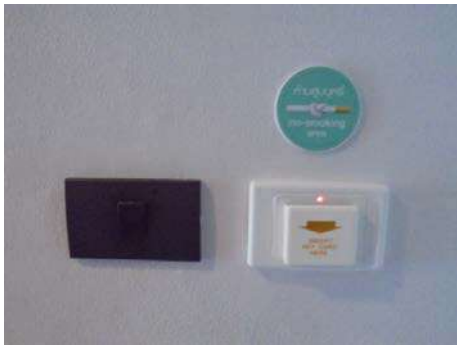
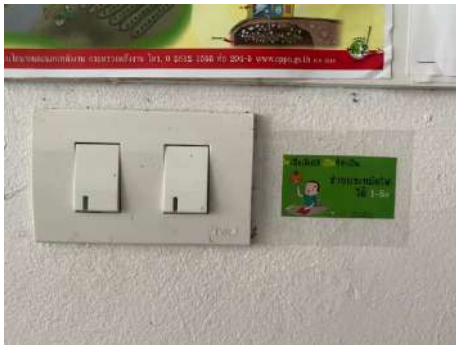
<p>ความชุ่มชื้นและลดความร้อน เพื่อประหยัดพลังงานจากการใช้เครื่องปรับอากาศ โดยมีคนสวนเป็นผู้ดูแล</p> <p>- ปฏิบัติตามมาตรการ โครงการมีการรณรงค์ให้มีการใช้ไฟฟ้าอย่างประหยัด โดยเฉพาะพนักงานของโรงแรม โดยโครงการมีการติดป้ายรณรงค์การประหยัดไฟ</p>

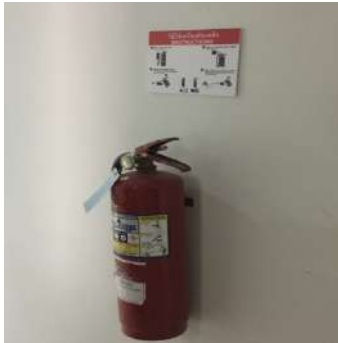
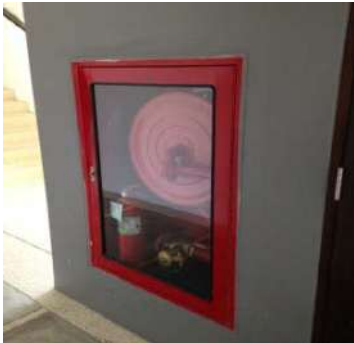
<ul style="list-style-type: none"> - ปฏิบัติตามมาตรการ โครงการติดตั้งหัวรับน้ำดับเพลิงในพื้นที่ที่เหมาะสมและมีการดูแลรักษา พร้อมใช้งานได้อยู่เสมอ - ปฏิบัติตามมาตรการ โครงการมีระบบป้องกันอัคคีภัยตามที่กฎกระทรวงกำหนด ซึ่งได้แก่ อุปกรณ์ป้องกันอัคคีภัยสัญญาณเตือนภัยและทางหนีไฟ
