ผลการดำเนินการตามมาตรการป้องกันและแก้ไขผลกระทบสิ่งแวดล้อมและ มาตรการตรวจสอบผลกระทบสิ่งแวดล้อม

รายงานผลการปฏิบัติตามมาตรการป้องกันและแก้ไขผลกระทบสิ่งแวดล้อมและมาตรการติดตามตรวจสอบคุณภาพสิ่งแวดล้อม

โครงการ โรงแรม ชูการ์ มาร์รินา รีสอร์ท นอดิคล์

ระยะดำเนินการ ระหว่างเดือน มกราคม – มิถุนายน 2566

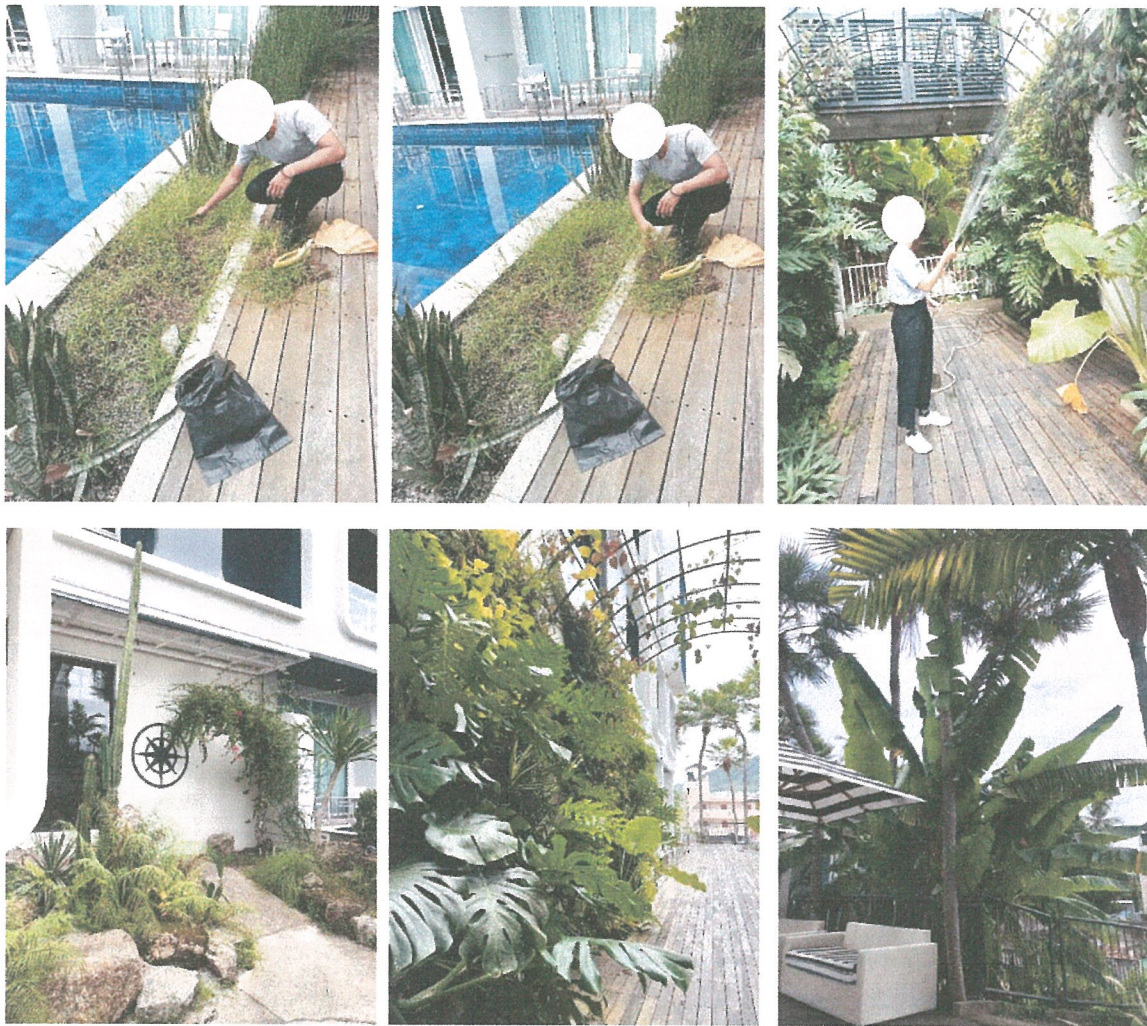
รูปภาพที่ 2.1 คนสวน และพื้นที่สีเขียว

4.4 ทัศนียภาพ (1) โครงการได้จัดพื้นที่สีเขียวบริเวณพื้นที่ว่าง ซึ่งจะช่วยลดความกระด้างจากโครงสร้างของอาคาร และลดผลกระทบต่อทัศนียภาพ (2) ใช้สีหลังคาและตัวอาคาร ที่มีความกลมกลืนกับสภาพแวดล้อมโดยรอบ	- พบโครงการจัดให้มีเจ้าหน้าที่ดูแลพื้นที่สีเขียว รวมทั้งสวนหย่อม ให้มีทัศนียภาพสวยงาม - พบโครงการได้ใช้สีอาคารและตัวอาคารกลมกลืนกับสภาพแวดล้อม	- -	รูปภาพที่ 2.1 คนสวนและพื้นที่สีเขียว รูปภาพที่ 1.4 การใช้พื้นที่อาคาร

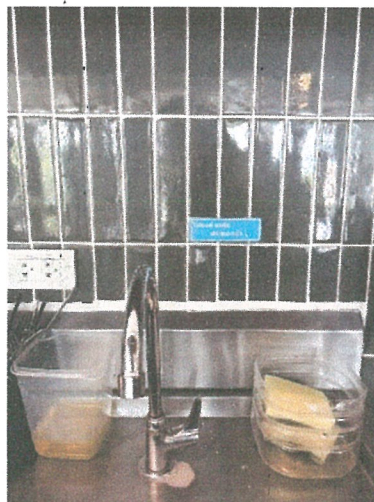
รูปภาพที่ 2.3 ป้ายรณรงค์ใช้น้ำ/ไฟฟ้า

3.3 การใช้ไฟฟ้า (1) ประชาสัมพันธ์ให้ร่วมกันประหยัดน้ำ (2) ตรวจสอบการจ่ายน้ำและเส้นท่อให้อยู่ในสภาพดีอยู่เสมอ	- พบโครงการได้ติดตั้งป้ายรณรงค์ร่วมกันประหยัดน้ำ ไว้บริเวณเครื่องสุขภัณฑ์ใช้ - พบโครงการจัดให้มีเจ้าหน้าที่ชำนาญการคอยตรวจสอบการจ่ายน้ำ และเส้นท่อน้ำให้อยู่ในสภาพดี และพร้อมใช้งานอยู่เสมอ	-	รูปภาพที่ 2.3 ป้ายรณรงค์ใช้ไฟฟ้า รูปภาพที่ 2.4 การตรวจสอบระบบท่อน้ำ ก๊อกน้ำและสุขภัณฑ์

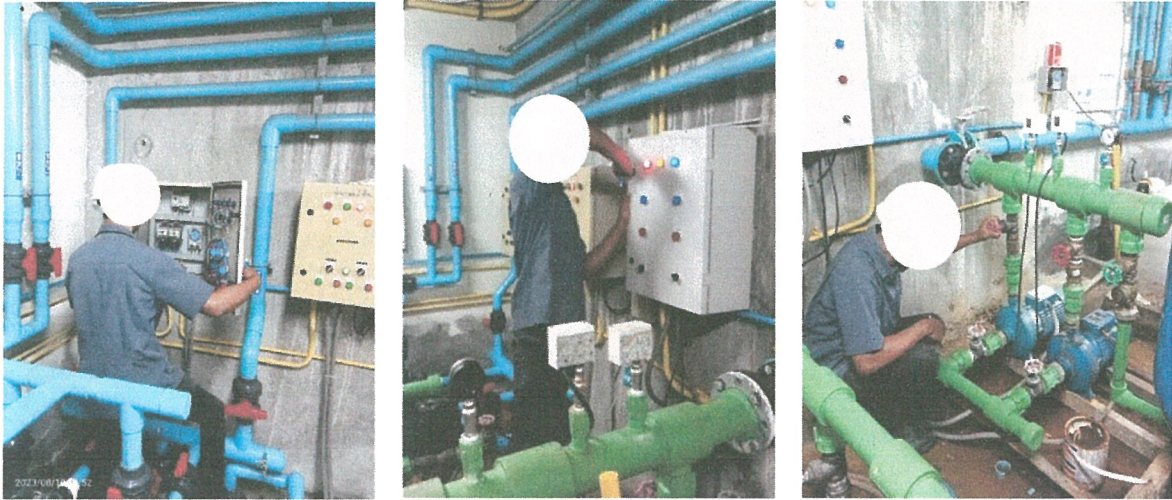
รูปภาพที่ 2.4 การตรวจสอบระบบท่อน้ำ ก๊อกน้ำและสุขภัณฑ์

3.3 การใช้ไฟฟ้า (1) ตรวจสอบการจ่ายน้ำและเส้นท่อให้อยู่ในสภาพดีอยู่เสมอ หากพบว่าชำรุดให้แก้ไขทันที	- พบโครงการได้จัดให้มีเจ้าหน้าที่ตรวจสอบการจ่ายน้ำและเส้นท่อให้อยู่ในสภาพดี พร้อมเฝ้างานอยู่เสมอ หากพบการชำรุดเสียหายเร่งดำเนินการแก้ไขทันที	-	รูปภาพที่ 2.4 การตรวจสอบระบบท่อน้ำ ก๊อกน้ำ และสุขภัณฑ์

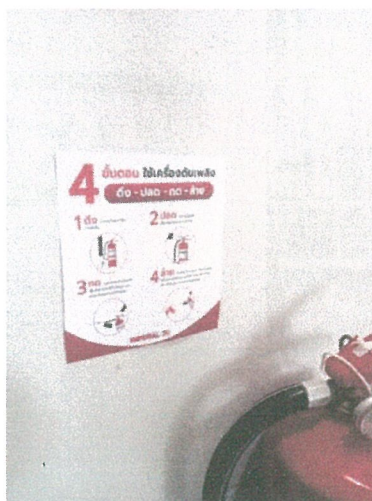
รูปภาพที่ 2.6 ป้ายแนะนำวิธีการใช้อุปกรณ์ป้องกันอัคคีภัย

มาตรการป้องกันและแก้ไขผลกระทบสิ่งแวดล้อม	ผลการปฏิบัติตามมาตรการป้องกันและแก้ไขผลกระทบสิ่งแวดล้อม ช่วงดำเนินการ	ปัญหา อุปสรรค ที่ไม่สามารถปฏิบัติ ตามมาตรการและแนวทางแก้ไข	อ้างอิง
<p>3.8 การป้องกันอัคคีภัย</p> <p>(1) ทำการตรวจสอบความพร้อมและประสิทธิภาพการทำงาน ของระบบป้องกันและระงับอัคคีภัยเป็นประจำทุก 6 เดือน หรือตามข้อกำหนดนายการจ้างงานของผลิตภัณฑ์/อุปกรณ์นั้น</p> <p>(2) จัดให้มีเวรยามรักษาความปลอดภัย เพื่อดูแลความปลอดภัยในพื้นที่โครงการ</p> <p>(3) ติดป้ายแสดงวิธีการใช้ถังดับเพลิงชนิดมือถืออย่างชัดเจนที่ จุดติดตั้งถังดับเพลิงทุกจุด</p>	<p>ผลการปฏิบัติตามมาตรการป้องกันและแก้ไขผลกระทบสิ่งแวดล้อม ช่วงดำเนินการ</p> <ul style="list-style-type: none"> - พบโครงการได้จัดให้มีการตรวจสอบความพร้อมและประสิทธิภาพการทำงาน ของระบบป้องกันและระงับ อัคคีภัยให้พร้อมใช้งาน เป็นประจำทุกเดือน รวมทั้งมีการฝึกอบรมในเรื่องของการระงับอัคคีภัย อพยพหนีไฟ และการใช้อุปกรณ์ป้องกันและระงับอัคคีภัยให้กับผู้ปฏิบัติงาน และผู้พักอาศัยภายในโครงการเป็นประจำทุก 1 ปี โดยในรอบปี 2566 มีแผนที่จะดำเนินการในช่วงเดือนตุลาคม 2566 - พบโครงการได้จัดให้มีเจ้าหน้าที่รักษาความปลอดภัยคอย ตรวจสอบความปลอดภัย พร้อมทั้งอำนวยความสะดวกแก่ ผู้เข้าพักอาศัยตลอดระยะเวลาการเปิดดำเนินการ - พบโครงการได้ติดตั้งป้ายวิธีการใช้ถังดับเพลิงชนิดมือถือ ไว้บริเวณจุดติดตั้งถังดับเพลิงทุกจุด ซึ่งสามารถสังเกตเห็นได้อย่างชัดเจน 	-	<p>รูปภาพที่ 2.5 การตรวจสอบระบบ ป้องกันอัคคีภัยและระบบเตือนภัย เอกสารแนบที่ 11 รายงานการ ตรวจสอบอุปกรณ์ป้องกันและแจ้งเตือนอัคคีภัย</p> <p>รูปภาพที่ 2.9 เจ้าหน้าที่รักษาความปลอดภัย</p> <p>รูปภาพที่ 2.6 ป้ายแนะนำวิธีการใช้อุปกรณ์ป้องกันอัคคีภัย</p>

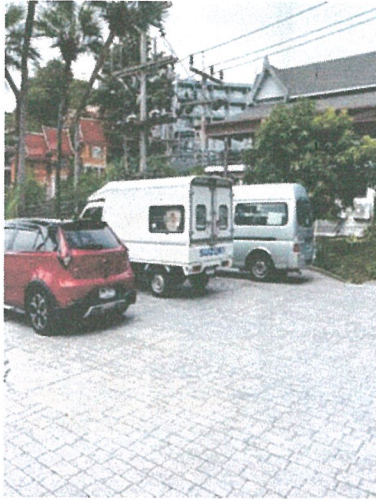
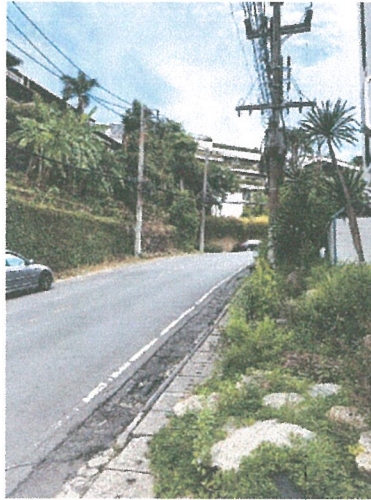
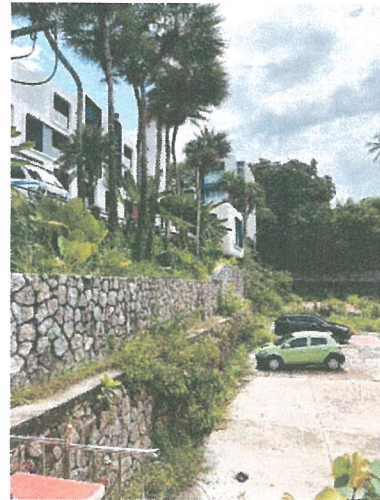
รูปภาพที่ 2.8 พื้นที่จอดรถ

มาตรการป้องกันและแก้ไขผลกระทบสิ่งแวดล้อม	ผลการปฏิบัติตามมาตรการป้องกันและแก้ไขผลกระทบสิ่งแวดล้อม ช่วงดำเนินการ	ปัญหา อุปสรรค ที่ไม่สามารถปฏิบัติตามมาตรการและแนวทางแก้ไข	อ้างอิง
<p>3.2 การคมนาคมขนส่ง</p> <p>(1) มีระบบการจราจรที่ปลอดภัย โดยติดตั้งป้ายแสดงทิศทางเดินรถ และกระจกโค้งบริเวณทางเข้า-ออก ภายในพื้นที่โครงการ</p> <p>(2) ห้ามจอดรถบริเวณทางเข้า-ออกโครงการและบริเวณใกล้เคียง</p> <p>(3) จัดให้มีระบบไฟฟ้าส่องสว่างทางจราจรให้เพียงพอ</p> <p>(4) ภายใญ่โครงการจัดให้มีที่จอดรถยนต์ภายนอกอาคารจำนวน 9 คัน ซึ่งเป็นที่จอดรถยนต์แบบตั้งฉากกับแนวทางเดินรถทั้งหมด โดยที่จอดรถ 1 คัน กว้างประมาณ 2.40 เมตร ยาวประมาณ 5.00 เมตร</p> <p>(5) จัดให้มีเจ้าหน้าที่รักษาความปลอดภัย อย่างน้อย 1 คน ในช่วงเวลาปกติและในช่วงชั่วโมงเร่งด่วน จำนวน 2 คน เพื่ออำนวยความสะดวกบริเวณทางเข้า-ออก โรงแรม บริเวณถนนกะตะน้อย</p>	<p>ผลการปฏิบัติตามมาตรการป้องกันและแก้ไขผลกระทบสิ่งแวดล้อม ช่วงดำเนินการ</p> <ul style="list-style-type: none"> - พบโครงการได้จัดให้ติดตั้งป้ายลูกศรทางเข้า-ออกโครงการ เพื่อระบบการจราจรปลอดภัย พร้อมทั้งจัดให้มีเจ้าหน้าที่รักษาความปลอดภัยอำนวยความสะดวก - พบบริเวณทางเข้า-ออกโครงการเป็นเนินเขา ซึ่งไม่สามารถจอดรถได้ พร้อมทั้งมีเจ้าหน้าที่รักษาความปลอดภัยตรวจตรา เพื่อไม่ให้เกิดการจราจรติดขัด - พบบริเวณเส้นทางจราจรภายในโครงการมีไฟฟ้าส่องสว่างเพียงพอต่อการสัญจร พร้อมทั้งมีเจ้าหน้าที่รักษาความปลอดภัยอำนวยความสะดวกให้แก่ผู้เข้าพักอาศัย - พบโครงการจัดให้มีพื้นที่จอดรถภายนอกอาคาร ซึ่งเพียงพอต่อผู้เข้าพักอาศัย - พบโครงการจัดให้มีเจ้าหน้าที่รักษาความปลอดภัยคอยตรวจตราความปลอดภัย พร้อมทั้งอำนวยความสะดวกแก่ผู้เข้าพักอาศัยตลอด 24 ชม. 	<p>-</p> <p>-</p> <p>-</p> <p>-</p> <p>-</p>	<p>รูปภาพที่ 2.9 เจ้าหน้าที่รักษาความปลอดภัย</p> <p>รูปภาพที่ 2.24 ป้ายทิศทางเข้า-ออกโครงการ</p> <p>-</p> <p>-</p> <p>รูปภาพที่ 2.29 พื้นที่จอดรถภายในโครงการ</p> <p>รูปภาพที่ 2.9 เจ้าหน้าที่รักษาความปลอดภัย</p> <p>รูปภาพที่ 2.8 พื้นที่จอดรถ</p> <p>รูปภาพที่ 9 เจ้าหน้าที่รักษาความปลอดภัย</p>

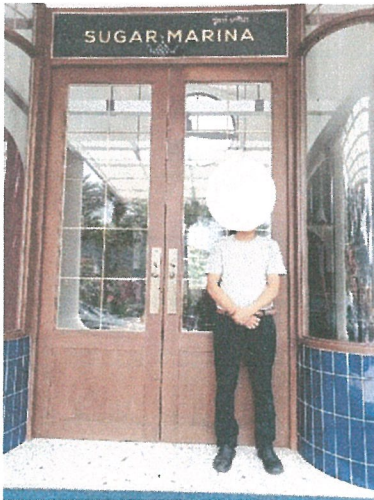
3.2 การคมนาคมขนส่ง (1) การอำนวยความสะดวกในการเข้าออกโครงการ	- พบโครงการได้จัดให้มีเจ้าหน้าที่รักษาความปลอดภัยคอยอำนวยความสะดวกแก่ผู้เข้าพักอาศัยตลอดระยะเวลาการเปิดดำเนินการ	-	รูปภาพที่ 2.9 เจ้าหน้าที่รักษาความปลอดภัย

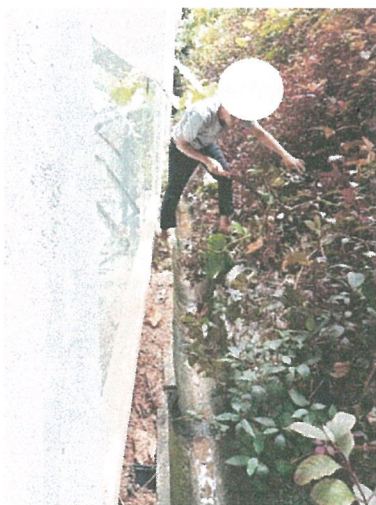
รูปภาพที่ 2.11 การขุดลอกตะกอนในท่อน้ำ

3.4 การระบายน้ำ (1) จัดให้มีการขุดลอกตะกอนในท่อระบายน้ำ รวมถึงบ่อน้ำอย่างสม่ำเสมอ เพื่อให้การระบายน้ำในพื้นที่โครงการมีประสิทธิภาพตลอดเวลา	- พบโครงการจัดให้มีเจ้าหน้าที่คอยตรวจสอบปริมาณตะกอนภายในท่อระบายน้ำ และบ่อน้ำอย่างสม่ำเสมอ เพื่อให้ระบบระบายน้ำมีประสิทธิภาพในการทำงานตลอดเวลา	-	รูปภาพที่ 2.11 การขุดลอกตะกอนในบ่อน้ำ

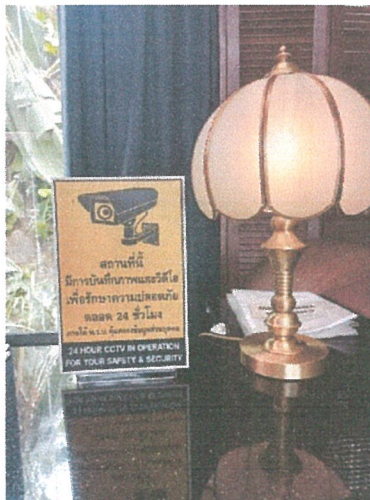
รูปภาพที่ 2.16 กล้องโทรทัศน์วงจรปิด

4.3 อาชีวอนามัยและความปลอดภัย (1) โครงการดำเนินการติดตั้งระบบโทรทัศน์วงจรปิด (Closed Circuit Television System : CCTV) เพื่อเพิ่มความปลอดภัยให้แก่ผู้อยู่อาศัยภายในโครงการ นอกจากนี้โครงการจะดำเนินการติดตั้งระบบโทรทัศน์วงจรปิด (Closed Circuit Television System : CCTV) เพื่อเพิ่มความปลอดภัยให้แก่ผู้อยู่อาศัยภายในโครงการ โดยติดตั้งโครงการจะติดตั้งทั้งหมด จำนวน 20 จุด โดยติดตั้งอาคาร 1 จำนวน 12 จุด และอาคาร 2 จำนวน 8 จุด รวมทั้งได้จัดเตรียมเครื่องมืออุปกรณ์พยาบาลเพื่อนำผู้ได้รับบาดเจ็บส่งโรงพยาบาล หากเกิดอุบัติเหตุรุนแรง	- พบโครงการได้ติดตั้งระบบโทรทัศน์วงจรปิด ไว้โดยรอบโครงการ อาทิเช่น บริเวณพื้นที่จอดรถ บริเวณทางเดินภายในตัวอาคาร เพื่อเพิ่มความปลอดภัยให้แก่ผู้เข้าพักอาศัย รวมทั้งได้จัดเตรียมอุปกรณ์ปฐมพยาบาลไว้รองรับ หากผู้เข้าพักอาศัยได้รับอุบัติเหตุ แต่หากเกิดอุบัติเหตุรุนแรง ทางโครงการเร่งดำเนินการประสานงานส่งโรงพยาบาลโดยด่วนที่สุด	-	รูปภาพที่ 2.16 โทรศัพท์วงจรปิด

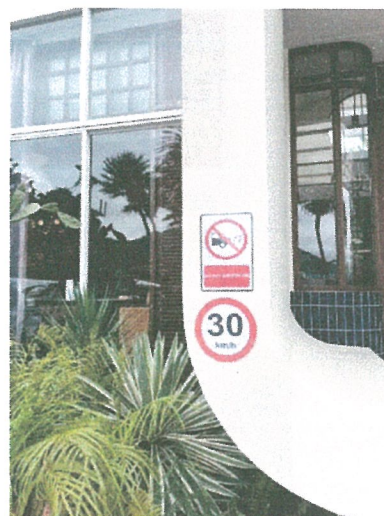
3.2 การควบคุมฯขณสิ่ง (ต่อ) (6) ติดตั้งป้ายลดความเร็ว ขณะรถเข้าสู่โรงแรม ชูการ์ มาร์รีนา รีสอร์ทท นอดิคัล (7) ติดตั้งสัญญาณไฟจราจรบริเวณทางเข้า-ออกโครงการ	- พบโครงการได้ติดตั้งป้ายจำกัดความเร็วไม่เกิน 30 กม./ชม. บริเวณพื้นที่จราจร ภายในโครงการ เพื่อชะลอความเร็วของรถขณะเข้าสู่โรงแรม - โครงการไม่ได้ติดตั้งสัญญาณไฟจราจรบริเวณทางเข้า-ออกโครงการ แต่ได้จัดให้มีเจ้าหน้าที่รักษาความปลอดภัย คอยอำนวยความสะดวก	-	รูปภาพที่ 2.23 ป้ายจำกัดความเร็วไม่เกิน 30 กม./ชม. รูปภาพที่ 2.9 เจ้าหน้าที่รักษาความปลอดภัย

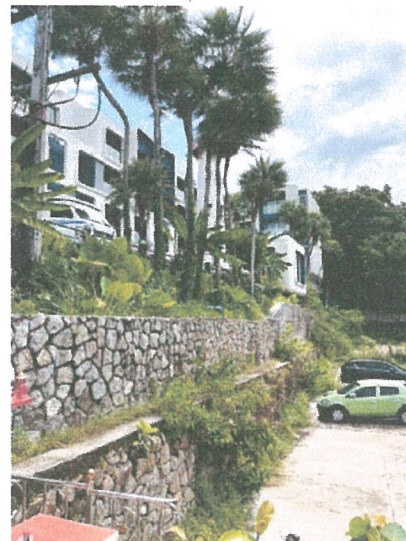
มาตรการป้องกันและแก้ไขผลกระทบสิ่งแวดล้อม	ผลการปฏิบัติตามมาตรการป้องกันและแก้ไขผลกระทบสิ่งแวดล้อม ช่วงดำเนินการ	ปัญหา อุปสรรค ที่ไม่สามารถปฏิบัติ ตามมาตรการและแนวทางการแก้ไข	อ้างอิง
<p>1. ทรัพยากรทางกายภาพ</p> <p>1.1 ลักษณะภูมิประเทศ</p> <p>(1) จัดพื้นที่ว่างกว่าร้อยละ 28.39 ของพื้นที่โครงการเพื่อจัดเป็นพื้นที่สีเขียว เพื่อดูดซับน้ำและยึดเกาะหน้าดิน ช่วยลดการชะล้างพังทลายที่อาจเกิดขึ้นในระหว่างการก่อสร้างได้</p> <p>(2) กำหนดให้เจ้าหน้าที่ดูแลสภาพพื้นที่สีเขียวและจัดสวนใหม่ ความสวยงามอยู่เสมอ</p>	<ul style="list-style-type: none"> - พบโครงการได้จัดพื้นที่ว่างภายในโครงการให้เป็นพื้นที่สีเขียว เพื่อดูดซับน้ำ และยึดเกาะหน้าดิน เพื่อช่วยลดการพังทลายของหน้าดิน - พบโครงการจัดให้มีเจ้าหน้าที่ดูแลพื้นที่สีเขียว รวมทั้งส่วนหย่อม ให้มีสภาพสวยงาม 	-	รูปภาพที่ 2.1 คนสวนและพื้นที่สีเขียว
<p>1.2 ทรัพยากรดิน</p> <p>(1) ดูแลรักษาและเพิ่มพื้นที่สีเขียวบริเวณพื้นที่ว่าง เพื่อให้ช่วยยึดเกาะหน้าดิน ป้องกันการชะล้างพังทลายของดินในพื้นที่โครงการได้</p> <p>(2) จัดให้มีกำแพงกันดิน เพื่อป้องกันการพังทลายของดิน</p>	<ul style="list-style-type: none"> - พบโครงการได้จัดพื้นที่ว่างภายในโครงการให้เป็นพื้นที่สีเขียว เพื่อดูดซับน้ำ และยึดเกาะหน้าดิน เพื่อช่วยลดการพังทลายของหน้าดิน - พบโครงการจัดให้มีพื้นที่สีเขียวโดยรอบพื้นที่โครงการ เพื่อช่วยป้องกันการพังทลายของแนวดิน 	-	รูปภาพที่ 2.29 แนวกำแพงกันดิน

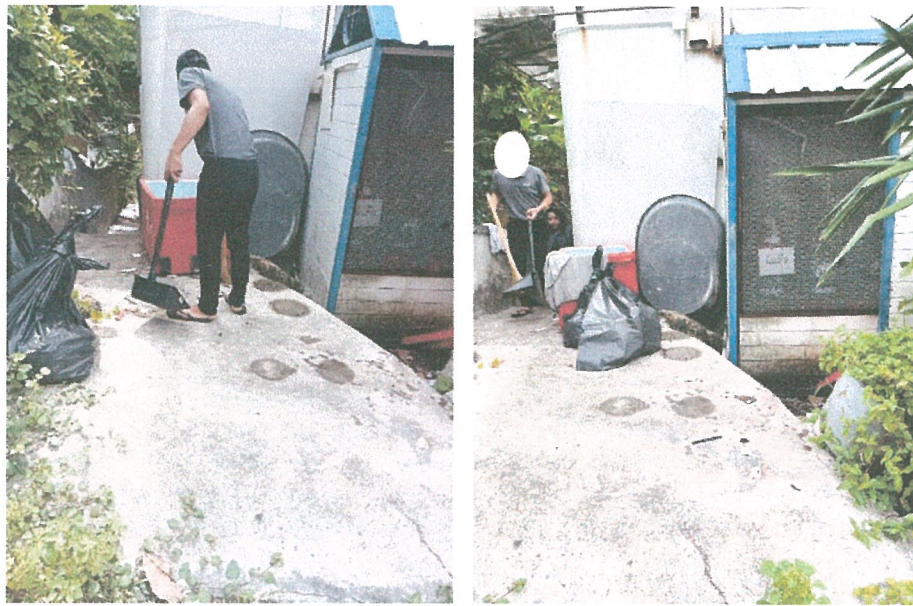
รูปภาพที่ 2.31 เจ้าหน้าที่ทำความสะอาดจุดพักมูลฝอยรวม

3.6 การจัดการมูลฝอย (1) บริเวณทางเดินของทุกชั้นต้องเตรียมถังรองรับมูลฝอย ขนาดเหมาะสมกับพื้นที่ และมีสภาพดีไม่แตกหักรั่วซึมไว้อย่างทั่วถึงและควรแยกเป็นถังมูลฝอยเปียก-แห้ง (2) จัดให้มีจุดพักมูลฝอยรวม แยกเป็นถังพักมูลฝอยเปียกและขยะแห้ง ซึ่งสามารถรับมูลฝอยของโครงการได้มากที่สุดประมาณ 3 วัน โดยทางโครงการได้รับความอนุเคราะห์จากเทศบาลตำบลกระนวน เข้ามาดำเนินการเก็บขนขยะและนำไปกำจัดทุกวัน (3) ทำความสะอาดจุดตักขยะแต่ละชั้นและบริเวณโดยรอบอย่างน้อยวันละ 1 ครั้ง บรรจุในถุงขยะพร้อมมัดปากถุงให้เรียบร้อย ก่อนนำไปรวบรวมไว้ที่จุดพักมูลฝอยรวมของโครงการ	ผลการปฏิบัติตามมาตรการป้องกันและแก้ไขผลกระทบสิ่งแวดล้อม ช่วงดำเนินการ - พบทางโครงการได้จัดให้ห้องพักรับรองภายในโครงการมีถังรองรับมูลฝอยขนาด 10 ลิตร จำนวน 2 ถัง โดยมีเจ้าหน้าที่ทำความสะอาดเป็นผู้รวบรวมมูลฝอยใส่ถุงดำมัดปากถุงเรียบร้อยก่อนนำไปพักบริเวณจุดพักรวม เพื่อให้รถเก็บขนมูลฝอยขนย้ายมูลฝอย เป็นประจำทุกวัน โดยทางโครงการได้จัดจ้างบริษัทเอกชนดำเนินการ	-	เอกสารแนบที่ 5 ใบเสร็จมูลฝอยรูปภาพที่ 2.29 จุดพักขยะรวม เอกสารแนบที่ 5 ใบเสร็จมูลฝอยรูปภาพที่ 2.31 เจ้าหน้าที่ทำความสะอาดจุดพักมูลฝอยรวม
