บทที่ 2

ผลการการปฏิบัติตามมาตรการป้องกัน และแก้ไขผลกระทบสิ่งแวดล้อม

สำหรับการติดตามตรวจสอบผลการปฏิบัติตามมาตรการป้องกันและแก้ไขผลกระทบสิ่งแวดล้อม โครงการ ฮอลล์มาร์ค จามวงศ์วาน ระยะดำเนินการระหว่างเดือนมกราคม-มิถุนายน พ.ศ. 2566 ที่ปรึกษาได้ดำเนินการตรวจสอบโดยวิธีการต่างๆ ได้แก่

ตารางที่ 2-1 สรุปผลการปฏิบัติตามมาตรการป้องกันและแก้ไขผลกระทบสิ่งแวดล้อม โครงการอาคารชุดฮอล์มาร์ค งามวงศ์วาน (ระยะดำเนินการ)

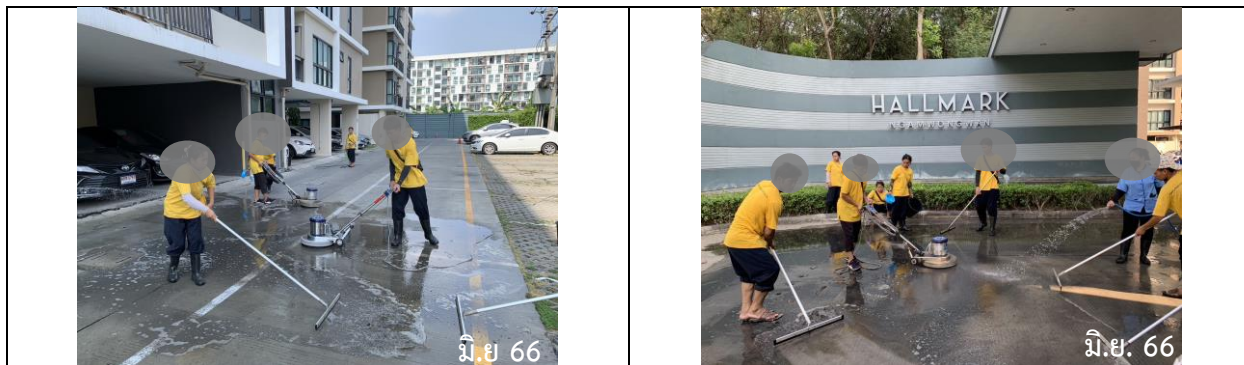
1. ทรัพยากรสิ่งแวดล้อมทางกายภาพ				
1.1 สภาพภูมิ ประเทศ	1. ดูแลความเป็นระเบียบเรียบร้อยภายใน โครงการให้อยู่ในสภาพดีอยู่เสมอ	✓ จากการลงสำรวจพื้นที่วันที่ 19 มิถุนายน พ.ศ. 2566 พบว่า สภาพโดยภาพรวมของโครงการมีความสะอาด เรียบร้อยและมีเจ้าหน้าที่ดูแล ทำความสะอาดบริเวณ โดยรอบของพื้นที่โครงการ		รูปที่ 2-1 การดูแลทำความสะอาด สะอาดบริเวณโดยรอบพื้นที่ โครงการ

9. ดูแลรักษาความสะอาดพื้นถนนในโครงการสม่ำเสมอ เพื่อลดปริมาณฝุ่นละออง	✓ จากการสัมภาษณ์เจ้าหน้าที่ วันที่ 19 มิถุนายน พ.ศ. 2566 พบว่า โครงการจัดให้มีพนักงานประจำในการดูแลรักษาความสะอาดของพื้นถนนและมีการฉีดล้างถนนรอบพื้นที่โครงการเป็นประจำ		รูปที่ 2-1 การดูแลทำความสะอาดบริเวณโดยรอบพื้นที่โครงการ

2. ทรัพยากรชีวภาพ	1. ดูแลรักษาความเป็นระเบียบเรียบร้อยภายในโครงการให้อยู่ในสภาพดีอยู่เสมอ	✓ จากการลงสำรวจพื้นที่วันที่ 19 มิถุนายน พ.ศ. 2566 และจากการสัมภาษณ์เจ้าหน้าที่ พบว่า สภาพโดยรวมของโครงการมีความสะอาดเรียบร้อย และมีเจ้าหน้าที่ดูแลและความสะอาดพื้นที่บริเวณรอบโครงการ		รูปที่ 2-1 การดูแลทำความสะอาดบริเวณโดยรอบพื้นที่โครงการ

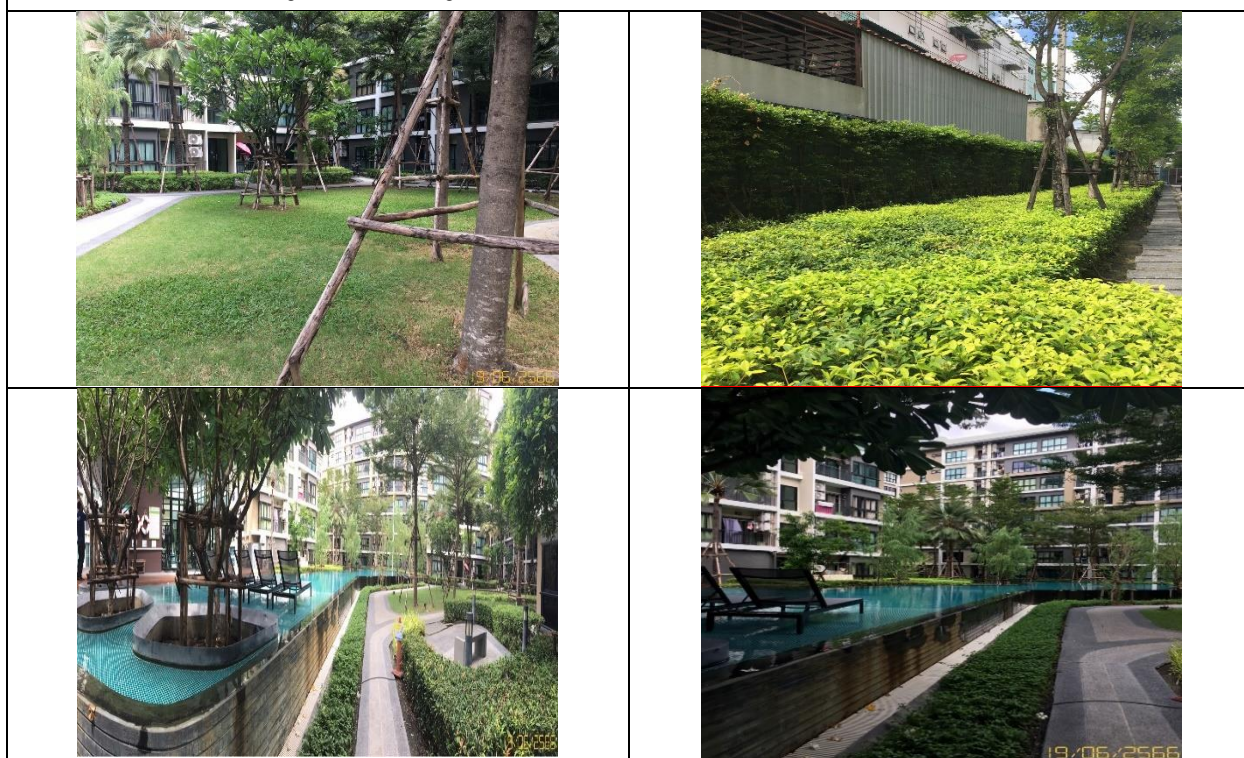
2. จัดให้มีเจ้าหน้าที่ดูแล บำรุง รักษาพื้นที่ สีเขียวบริเวณต่างๆ ให้อยู่ในสภาพดีอยู่เสมอ	✓ จากการลงสำรวจพื้นที่วันที่ 19 มิถุนายน พ.ศ. 2566 พบว่า โครงการมีพื้นที่สีเขียวที่อยู่ในสภาพสมบูรณ์ จากการสัมภาษณ์เจ้าหน้าที่ พบว่า โครงการได้ มอบหมายให้เจ้าหน้าที่ดูแลพื้นที่สีเขียวในบริเวณต่าง ให้อยู่ในสภาพดี		รูปที่ 2-2 พื้นที่สีเขียว และ การดูแล บำรุงรักษาพื้นที่ สีเขียว

5. จัดให้มีการปลูกไม้ยืนต้น ไม้พุ่ม และหญ้าคลุมดินบริเวณพื้นที่สีเขียว ตามที่เสนอในรายงานฯ เพื่อลดมลพิษทางอากาศที่เกิดจากรถยนต์ และลดความร้อนเข้าสู่ตัวอาคารในช่วงกลางวัน	✓ จากการลงสำรวจพื้นที่วันที่ 19 มิถุนายน พ.ศ. 2566 พบว่า โครงการจัดให้มีพื้นที่สีเขียวบริเวณโดยรอบอาคารและริมกำแพงพื้นที่โครงการ เพื่อให้เพื่อช่วยให้ร่มเงา และดูดซับคาร์บอนไดออกไซด์ที่เกิดจากโครงการ พร้อมจัดเจ้าหน้าที่คอยดูแล บำรุง รักษาพื้นที่สีเขียวอย่างสม่ำเสมอ		รูปที่ 2-2 พื้นที่สีเขียว และการดูแล บำรุง รักษาพื้นที่สีเขียว

6. ปลูกไม้ยืนต้นตามที่เสนอในรายงานฯ เพื่อสามารถดูดซับคาร์บอนไดออกไซด์ที่เกิดจากโครงการได้อย่างเพียงพอ และช่วยลดผลกระทบด้านความเป็นส่วนตัวทั้งผู้พักอาศัยและจากมุมมองภายนอกโครงการ	✓ จากการลงสำรวจพื้นที่วันที่ 19 มิถุนายน พ.ศ. 2566 พบว่า โครงการจัดให้มีพื้นที่สีเขียวบริเวณโดยรอบอาคารริมกำแพงพื้นที่โครงการ เพื่อให้เพื่อช่วยให้ร่มเงา และดูดซับคาร์บอนไดออกไซด์ที่เกิดจากโครงการ พร้อมจัดเจ้าหน้าที่คอยดูแล บำรุง รักษาพื้นที่สีเขียวอย่างสม่ำเสมอ		รูปที่ 2-2 พื้นที่สีเขียว และการดูแล บำรุง รักษาพื้นที่สีเขียว

7. จัดให้มีเจ้าหน้าที่ดูแลพื้นที่สีเขียวของโครงการให้สมบูรณ์อย่างสม่ำเสมอ	✓ จากการลงสำรวจพื้นที่วันที่ 19 มิถุนายน พ.ศ. 2566 และจากการสัมภาษณ์เจ้าหน้าที่ พบว่า โครงการจัดให้มีเจ้าหน้าที่คอยดูแล บำรุงรักษาพื้นที่สีเขียวอย่างสม่ำเสมอ		รูปที่ 2-2 พื้นที่สีเขียว และการดูแล บำรุง รักษาพื้นที่สีเขียว

8. รมรณรงค์ให้ผู้พักอาศัยปลูกต้นไม้บริเวณริมระเบียงห้องพัก เพื่อลดความร้อนจากระบบปรับอากาศ	✓ จากการสัมภาษณ์เจ้าหน้าที่ พบว่า โครงการรณรงค์ให้ผู้พักอาศัยปลูกต้นไม้บริเวณริมระเบียงห้องพัก เพื่อลดความร้อนจากระบบปรับอากาศ		รูปที่ 2-2 พื้นที่สีเขียว และการดูแล บำรุง รักษาพื้นที่สีเขียว

2. จัดให้มีเจ้าหน้าที่ดูแลบำรุงรักษาพื้นที่สีเขียวบริเวณต่างๆ ให้อยู่ในสภาพดีอยู่เสมอ	✓ จากการลงสำรวจพื้นที่วันที่ 19 มิถุนายน พ.ศ. 2566 และ จากการสัมภาษณ์เจ้าหน้าที่พบว่า โครงการมีพื้นที่สีเขียวที่อยู่ในสภาพสมบูรณ์ และมีเจ้าหน้าที่ของโครงการดูแลรักษาพื้นที่สีเขียวอยู่เสมอ โดยโครงการได้มอบหมายให้เจ้าหน้าที่ดูแล ทำความสะอาดบริเวณโดยรอบพื้นที่โครงการอย่างสม่ำเสมอ โดยจ้างเป็นพนักงานประจำหนึ่งคน		รูปที่ 2-2 พื้นที่สีเขียว และการดูแล บำรุง รักษาพื้นที่สีเขียว

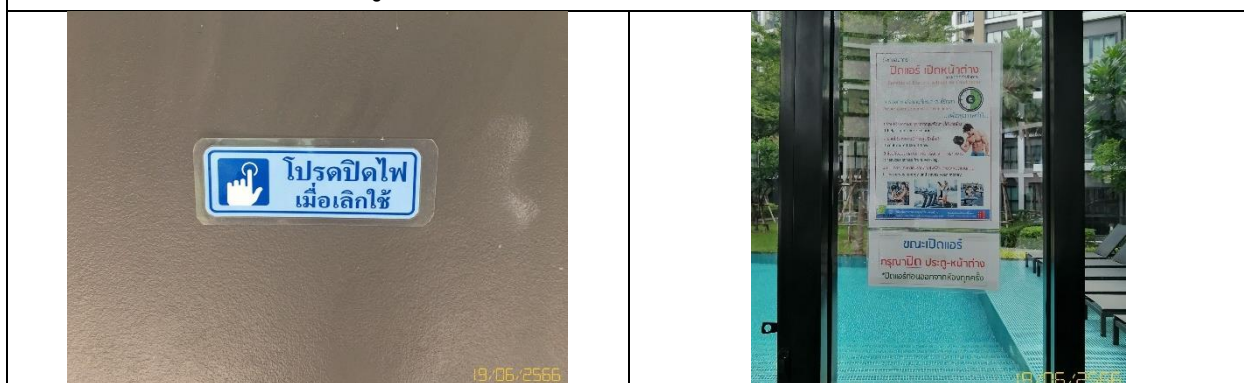
องค์ประกอบทางสิ่งแวดล้อมและคุณค่าต่าง ๆ	เงื่อนไขตามมาตรการป้องกันและแก้ไขผลกระทบสิ่งแวดล้อม	รายละเอียดการปฏิบัติงาน ✓ ปฏิบัติสอดคล้องตามมาตรการฯ X ไม่ปฏิบัติตามมาตรการฯ O มีการปฏิบัติตามมาตรการอื่นทดแทนมาตรการที่เสนอไว้ N/A มาตรการที่ยังไม่ถึงเวลาดำเนินการ	ปัญหา อุปสรรคและการแก้ไข	หลักฐานอ้างอิง
	และ ณะ นำนํ้า การ ดู แล รักษ า เครื่องปรับอากาศให้มีประสิทธิภาพดี	อนุรักษ์พลังงานผ่านสติ๊กเกอร์ในบริเวณต่างๆ รอบโครงการ		รูปที่ 2-4 การประชาสัมพันธ์การอนุรักษ์พลังงาน

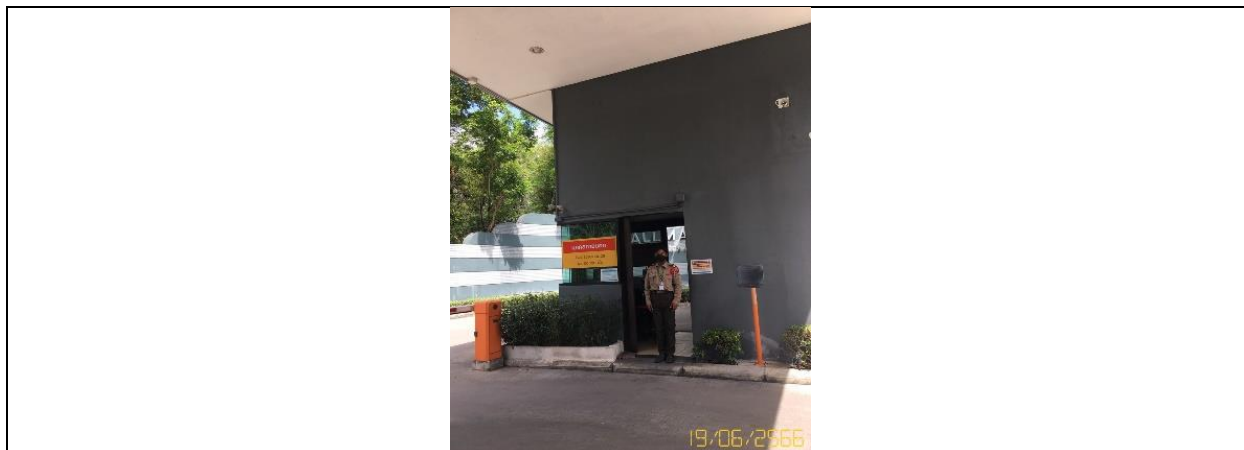
3. ติดป้ายจำกัดความเร็วของรถยนต์ที่วิ่งภายในโครงการให้มีความเร็วไม่เกิน 30 กิโลเมตร/ชั่วโมง พร้อมทั้งจัดทำสัญญาณบนถนนภายในพื้นที่โครงการเป็นระยะๆ	✓ จากการลงสำรวจพื้นที่วันที่ 19 มิถุนายน พ.ศ. 2566 พบว่า โครงการมีการควบคุมความเร็วของรถภายในโครงการ โดยจัดให้มีเจ้าหน้าที่ดูแลความเรียบร้อยการจราจรภายในโครงการและมีการติดป้ายสัญลักษณ์จราจร เช่น ป้ายจำกัดความเร็วที่ 20 กิโลเมตร/ชั่วโมง และสั่นชะลอความเร็ว เพื่อป้องกันและลดอุบัติเหตุที่อาจเกิดขึ้นจากการจราจรในพื้นที่โครงการ		รูปที่ 2-6 สัญลักษณ์การจราจรภายในพื้นที่โครงการ รูปที่ 2-7 เจ้าหน้าที่ดูแลบริเวณทางเข้า-ออกโครงการ

องค์ประกอบทางสิ่งแวดล้อมและคุณค่าต่าง ๆ	เงื่อนไขตามมาตรการป้องกันและแก้ไขผลกระทบสิ่งแวดล้อม	รายละเอียดการปฏิบัติงาน ✓ ปฏิบัติสอดคล้องตามมาตรการฯ X ไม่ปฏิบัติตามมาตรการฯ O มีการปฏิบัติตามมาตรการอื่นทดแทนมาตรการที่เสนอไว้ N/A มาตรการที่ยังไม่ถึงเวลาดำเนินการ	ปัญหา อุปสรรคและการแก้ไข	หลักฐานอ้างอิง
	กิโลเมตร/ชั่วโมง พร้อมทั้งจัดทำสัญญาณบนถนนภายในพื้นที่โครงการเป็นระยะๆ และจัดทำป้ายสัญลักษณ์การจราจรบนพื้นทางให้เห็นชัดเจน เพื่อป้องกันการสับสนของผู้ขับขี่	การจราจรภายในโครงการ และมีการติดป้ายสัญลักษณ์จราจร ได้แก่ ป้ายจำกัดความเร็วที่ 20 กิโลเมตร/ชั่วโมง และเส้นชะลอความเร็ว เพื่อป้องกันและลดอุบัติเหตุที่อาจเกิดขึ้นจากการจราจรในพื้นที่โครงการ		รูปที่ 2-7 เจ้าหน้าที่ดูแลบริเวณทางเข้า-ออกโครงการ

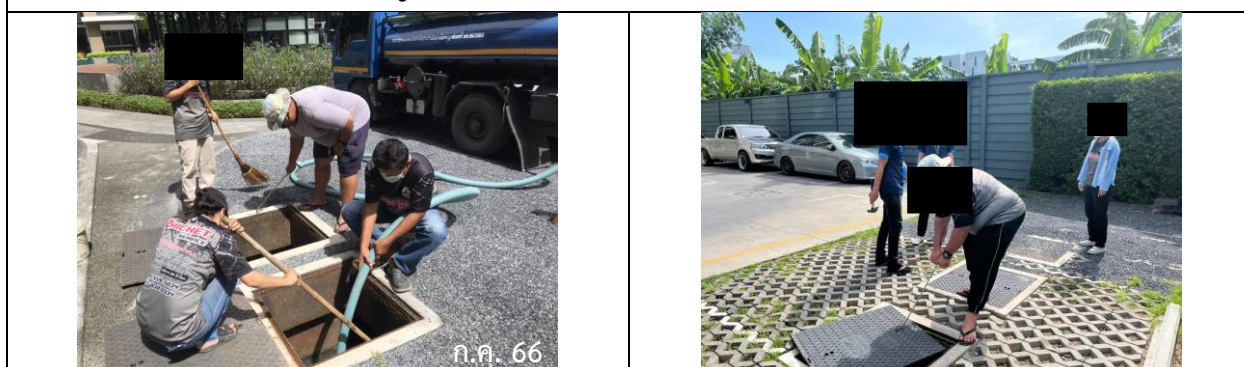
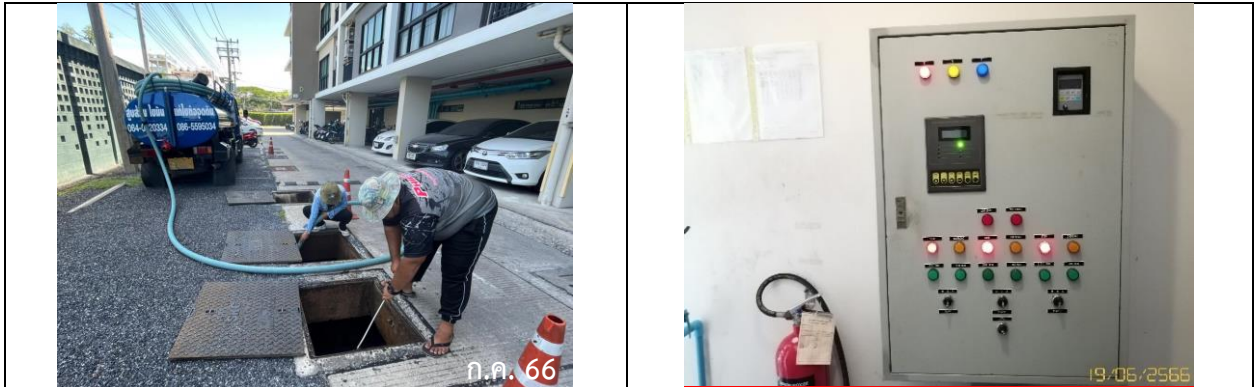
3. ประสานงานให้รถสูบล้างถังเก็บน้ำเสีย จากตะกอนออกจากระบบบำบัดน้ำเสีย เป็นประจำตามความเหมาะสม	✓ จากการสัมภาษณ์เจ้าหน้าที่และทวนสอบหลักฐานรูป ถ่าย พบว่า โครงการประสานให้รถสูบล้างถังเก็บน้ำเสียของ เทศบาลนครนนทบุรีมาสูบล้างถังเก็บน้ำเสียเป็นประจำ โดยเดือนมิถุนายน พ.ศ. โครงการได้ดำเนินการ สูบล้างถังเก็บน้ำเสีย และถังเก็บน้ำเสียเป็นที่เรียบร้อยแล้ว		รูปที่ 2-9 การดูแล ตรวจสอบระบบบำบัดน้ำ เสีย

7. ในกรณีที่ระบบบำบัดน้ำเสียขัดข้อง/เกิดความเสียหายให้รีบดำเนินการแก้ไขโดยด่วน	✓ จากการทวนสอบบันทึก และจากการสัมภาษณ์เจ้าหน้าที่ พบว่า โครงการจัดให้มีเจ้าหน้าที่ที่ควบคุมและดูแลระบบบำบัดน้ำเสีย โดยมีการตรวจสอบ		รูปที่ 2-9 การดูแลตรวจสอบระบบบำบัดน้ำเสีย

2. จัดให้มีเจ้าหน้าที่ที่มีความรู้ความชำนาญด้านการบำบัดน้ำเสียดูแล รักษาและควบคุมระบบน้ำเสียให้ทำงานได้อย่างมีประสิทธิภาพ	✓ จากการสัมภาษณ์เจ้าหน้าที่และจากการทวนสอบบันทึก พบว่า โครงการจัดให้มีเจ้าหน้าที่ที่มีความรู้ความชำนาญในการควบคุมและดูแลระบบ โดยมีการตรวจสอบประสิทธิภาพการทำงานของระบบบำบัดน้ำเสียเป็นประจำ		ภาคผนวก ง-1 บันทึกการเช็คระบบบำบัดน้ำเสีย รูปที่ 2-9 การดูแลตรวจสอบระบบบำบัดน้ำเสีย

4. ประสานงานให้เทศบาลนครนนทบุรีเข้ามาสูบกากตะกอนออกจากระบบบำบัดน้ำเสียเป็นประจำทุก 2 เดือน หรือตามความเหมาะสม เพื่อเป็นการรักษาประสิทธิภาพการทำงานของระบบบำบัดน้ำเสียของโครงการ	✓ จากการสัมภาษณ์เจ้าหน้าที่และทวนสอบภาพ พบว่าโครงการประสานให้รถสูบล้างสิ่งปฏิกูลของเทศบาลนครนนทบุรีมาสูบล้างตะกอนส่วนเกินไปกำจัดเป็นประจำทุกเดือนในเดือนมิถุนายน พ.ศ. 2566 โครงการได้ดำเนินการสูบล้างกากตะกอน และสิ่งปฏิกูลเป็นที่เรียบร้อยแล้ว		รูปที่ 2-9 การดูแลตรวจสอบระบบบำบัดน้ำเสีย

6. ในกรณีที่ระบบบำบัดน้ำเสียขัดข้อง/เกิดความเสียหายให้รีบดำเนินการแก้ไขโดยด่วน	✓ จากการทวนสอบบันทึก และจากการสัมภาษณ์เจ้าหน้าที่ พบว่าโครงการจัดให้มีเจ้าหน้าที่ที่ควบคุมและดูแลระบบ โดยมีการตรวจสอบประสิทธิภาพการทำงานของระบบบำบัดน้ำเสียเป็นประจำ ในกรณีที่		รูปที่ 2-9 การดูแลตรวจสอบระบบบำบัดน้ำเสีย

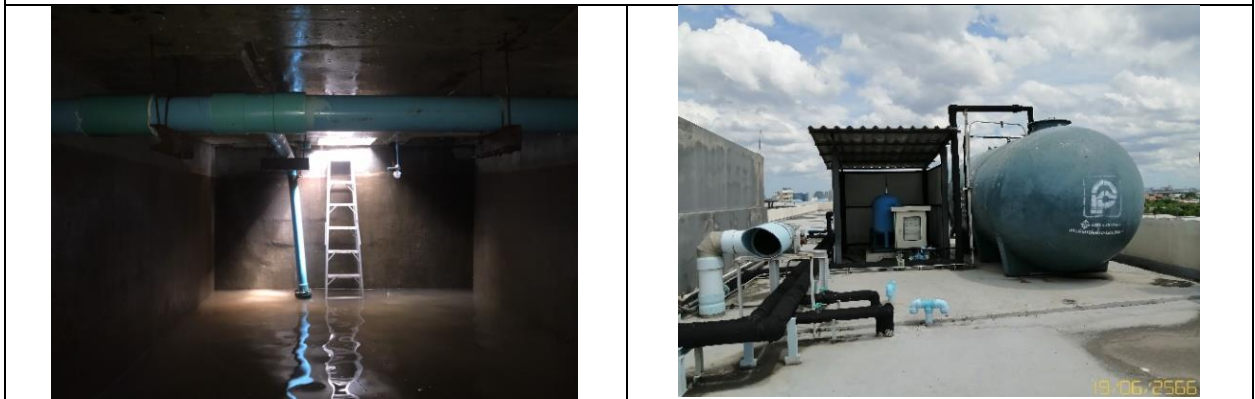
3. คุณค่าการใช้ประโยชน์				
3.1 น้ำใช้	1. โครงการจัดให้มีถังเก็บน้ำใต้ดินขนาด 160 ลูกบาศก์เมตร จำนวน 2 ถัง และถังเก็บน้ำชั้นหลังคาขนาด 25 ลูกบาศก์เมตร จำนวน 2 ถัง/อาคาร รวมประมาณน้ำสำรองเพื่อการอุปโภคบริโภคภายในโครงการทั้งหมด 520 ลูกบาศก์เมตร ทั้งนี้ น้ำใช้สำหรับอุปโภค-บริโภคที่ชั้นหลังคาสามารถใช้ในกรณีดับเพลิงได้ด้วย โดยจะจ่ายน้ำจากถังน้ำบนหลังคาในระบบดับเพลิงในกรณีที่ถังน้ำใต้ดินไม่มีน้ำแล้ว ตาม RISER DIAGRAM โดยวิธี GRAVIT	✓	จากการลงสำรวจพื้นที่วันที่ 19 มิถุนายน พ.ศ. 2566 และจากการสัมภาษณ์เจ้าหน้าที่พบว่า โครงการได้มีการติดตั้งถังเก็บน้ำสำรองใต้ดิน และถังเก็บน้ำสำรองชั้นหลังคา ซึ่งสามารถสำรองน้ำไว้ใช้ภายในพื้นที่โครงการได้มากกว่า 1 วัน และนำน้ำใช้จากถังสำรองน้ำใช้ชั้นหลังคามานำเป็นน้ำสำรองดับเพลิง โดยจะจ่ายน้ำจากถังน้ำบนหลังคาในระบบดับเพลิง	รูปที่ 2-10 ถังเก็บน้ำสำรอง

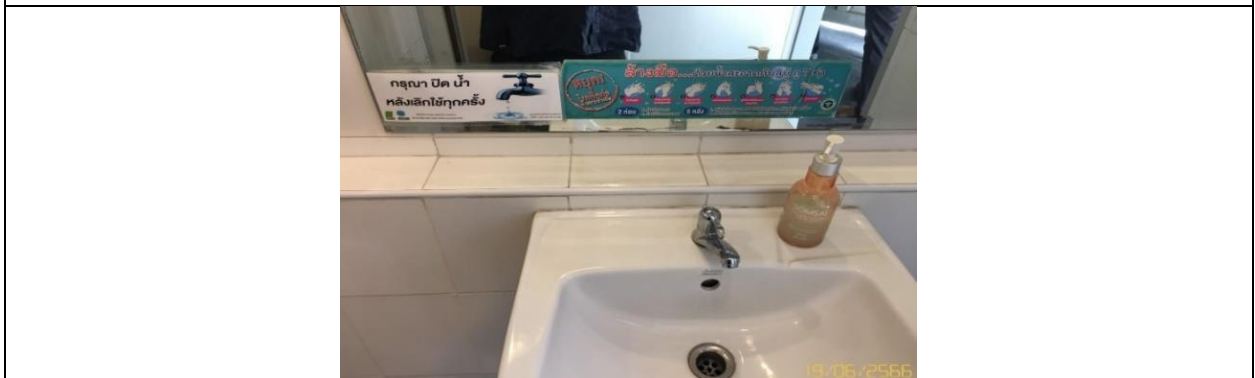
3. จัดทำคู่มือการใช้น้ำอย่างประหยัดให้กับผู้พักอาศัยภายในโครงการ พร้อมทั้งรณรงค์	✓	จากการลงสำรวจพื้นที่วันที่ 19 มิถุนายน พ.ศ. 2566 พบว่า โครงการมีการติดป้ายประชาสัมพันธ์ให้	รูปที่ 2-11 ป้ายรณรงค์การใช้น้ำอย่างประหยัด

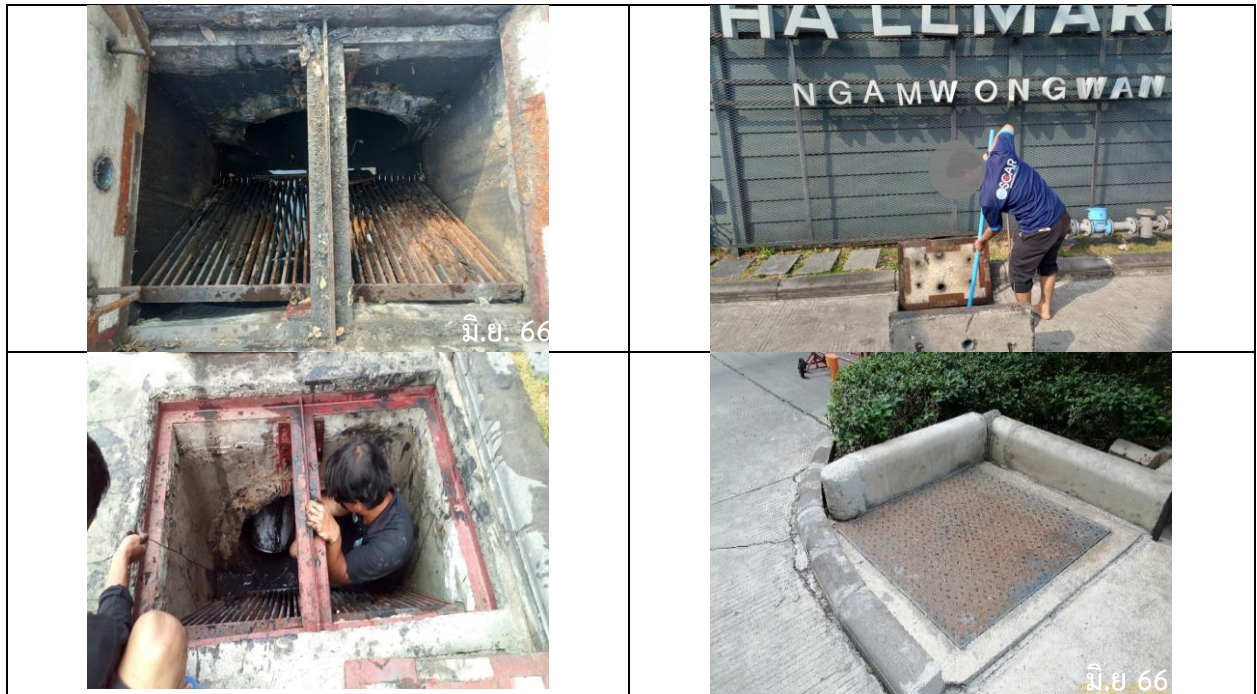
6) จัดให้มีเจ้าหน้าที่ฝ่ายช่างดูแลตรวจสอบระบบวาล์วเปิดปิดต่างๆ ของถังเก็บก๊าซมีเทนเป็นประจำทุกสัปดาห์			
3.3 การระบายน้ำ	1. พื้นที่ระบายน้ำของโครงการ หลังการพัฒนาโครงการควบคุมอัตราการระบายน้ำไม่เกินอัตราการระบายน้ำสูงสุดก่อนการพัฒนาโครงการ	✓	จากการสัมภาษณ์เจ้าหน้าที่ พบว่า โครงการมีพื้นที่ระบายน้ำของโครงการโดยแยกเป็นระบบรวบรวมน้ำฝนและน้ำเสีย โดยมีบ่อพักน้ำบริเวณด้านหน้าโครงการ เพื่อรวบรวมน้ำก่อนปล่อยออกสู่สาธารณะ	รูปที่ 2-26 ระบบระบายน้ำของโครงการ

2. โครงการจัดให้มีระบบระบายน้ำแบบแยก ประกอบด้วย ท่อระบายน้ำทิ้งจากระบบบำบัดน้ำเสียขนาดเส้นผ่านศูนย์กลาง 10 นิ้ว ทำหน้าที่รับน้ำทิ้งจากระบบบำบัดน้ำเสีย ส่วนท่อระบายน้ำฝน มีขนาดเส้นผ่านศูนย์กลาง 16 นิ้ว (400 มิลลิเมตร) ทำหน้าที่รับ	✓	จากการลงสำรวจพื้นที่วันที่ 19 มิถุนายน พ.ศ.2566 จากการสัมภาษณ์เจ้าหน้าที่ พบว่า โครงการมีพื้นที่ระบายน้ำของโครงการโดยแยกเป็นระบบรวบรวมน้ำฝนและน้ำเสีย โดยมีบ่อพักน้ำบริเวณด้านหน้าโครงการ เพื่อรวบรวมน้ำก่อนปล่อยออกสู่สาธารณะ	รูปที่ 2-26 ระบบระบายน้ำของโครงการ

3. ติดตั้งตะแกรงดักขยะที่บ่อพักสุดท้ายก่อนระบายน้ำลงสู่ท่อระบายน้ำสาธารณะริมถนนดวงมณี	✓ จากการลงสำรวจพื้นที่วันที่ 19 มิถุนายน พ.ศ. 2566 พบว่า โครงการมีการติดตั้งตะแกรงดักขยะที่บ่อพัก		รูปที่ 2-26 ระบบระบายน้ำของโครงการ

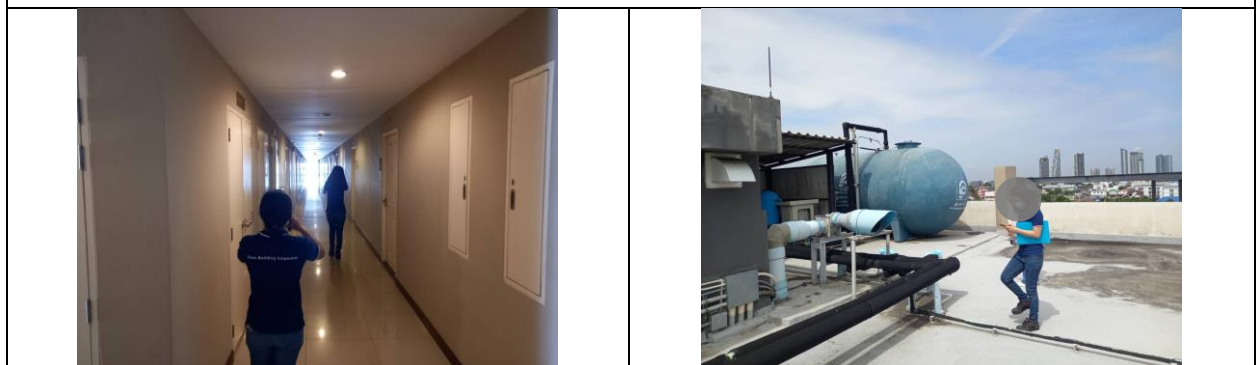
รูปที่ 2-27 การตรวจสอบอาคาร

1.2 การเกิด แผ่นดินไหว	1. ตรวจสอบความมั่นคงแข็งแรงของ โครงสร้างอาคารเป็นประจำ	✓ จากการลงสำรวจพื้นที่ วันที่ 19 มิถุนายน พ.ศ. 2566 และจากการสัมภาษณ์เจ้าหน้าที่ พบว่า โครงการมีการ ตรวจสอบความมั่นคงแข็งแรงของโครงสร้างอาคาร เป็นประจำ		รูปที่ 2-27 การตรวจสอบ อาคาร
