รายงานผลการปฏิบัติตาม  
มาตรการป้องกันและแก้ไขผลกระทบสิ่งแวดล้อม  
และมาตรการติดตามตรวจสอบคุณภาพสิ่งแวดล้อม  
ระยะดำเนินการ

โรงแรมพูลแมน ภูเก็ต พันทวา บีช รีสอร์ท  
เจ้าของ : บริษัท พันทวาบีช พร็อพเพอร์ตี้ส์ จำกัด

ประจำเดือนมกราคม – มิถุนายน พ.ศ. 2566

บริษัท เซาธเทิร์น แล็บ แอนด์ เอ็นจิเนียริง จำกัด

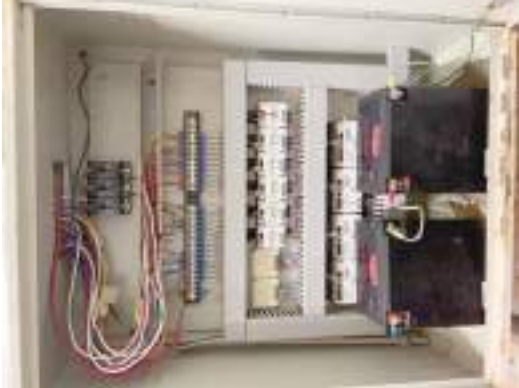
ก่อนทำการแก้ไข

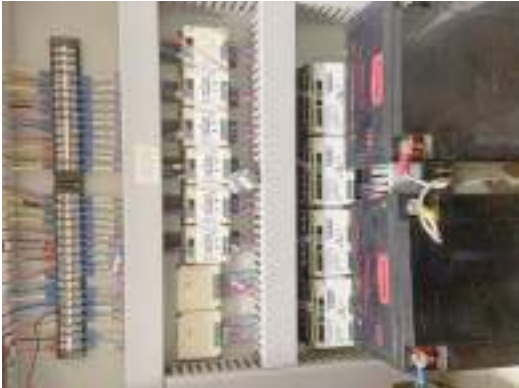
หลังทำการแก้ไข

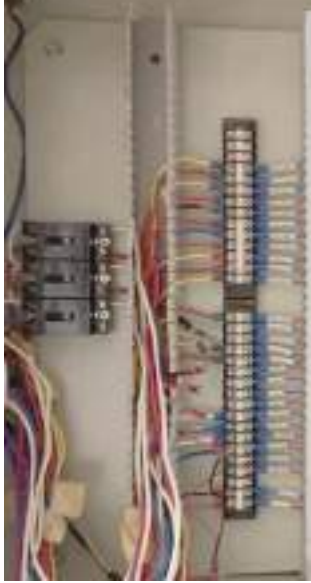
ก่อนทำการแก้ไข

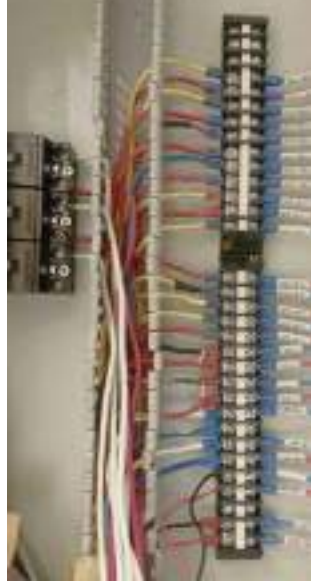
หลังแก้ไข

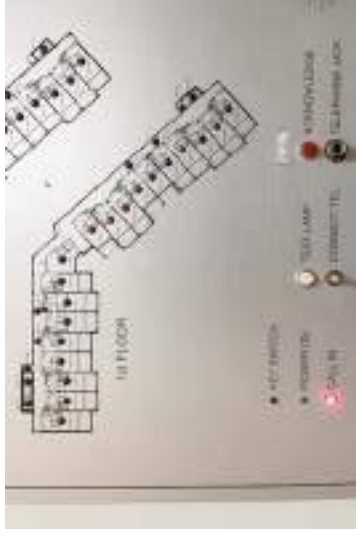
เมื่อทำการทดสอบมีการแจ้งเตือนตู้ควบคุมแต่ไม่แจ้งที่ Graphic Annunciator

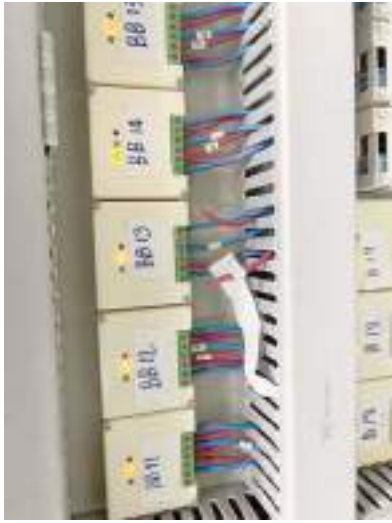
ทำการปลดสายออกโซนที่มีปัญหาออกเพื่อให้ระบบใช้งานได้

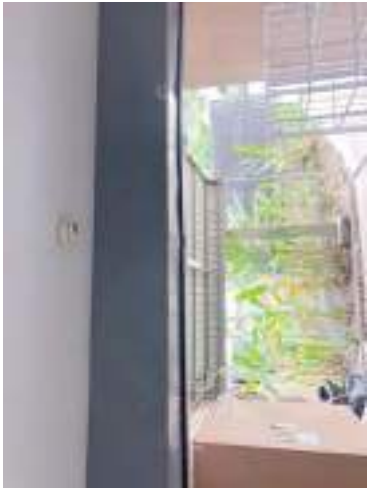
ตำแหน่งติดตั้งไม่เหมาะสมต่อการใช้งาน

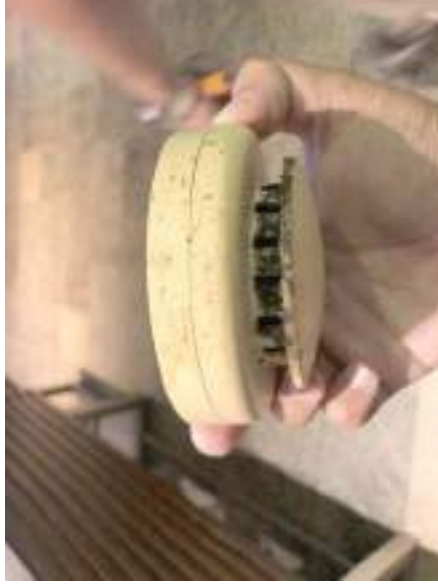
- เมื่อทำการตรวจสอบอุปกรณ์บริเวณโซน DZ#L13 (020234) อุปกรณ์ในโซนทำงานได้ปกติ แต่อุปกรณ์ Aqua – 1 มีความสกปรกค่อนข้างมากแนะนำให้ควรเปลี่ยนอุปกรณ์ใหม่เพื่อป้องกันการแจ้งเตือนผิดพลาด

อุปกรณ์สกปรกมาก

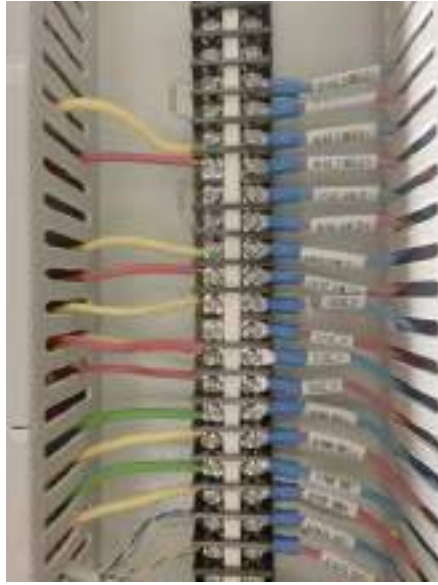
มีการปลดสายและเชื่อมต่อตัวด้านทานไว้ที่ Module

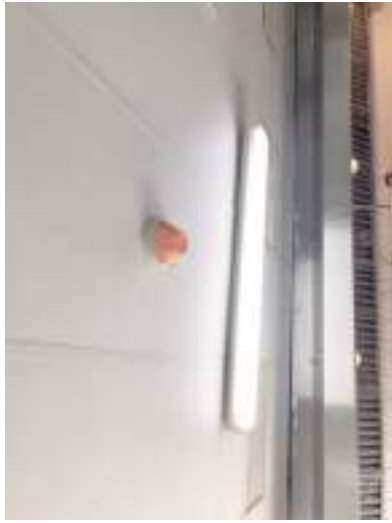
มีการแจ้งเหตุเพลิงไหม้มาบ่อยครั้งเนื่องจากประเภทอุปกรณ์ไม่เหมาะสม

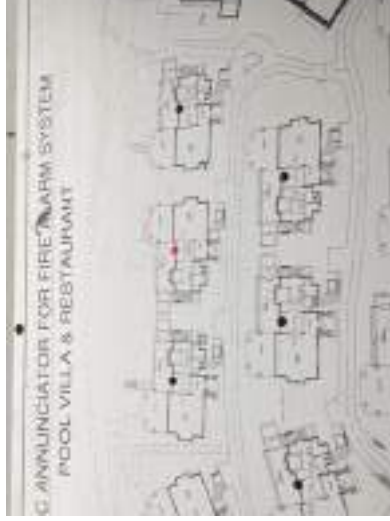
ตำแหน่งที่แจ้งปัจจุบัน (แจ้งผิดที่)

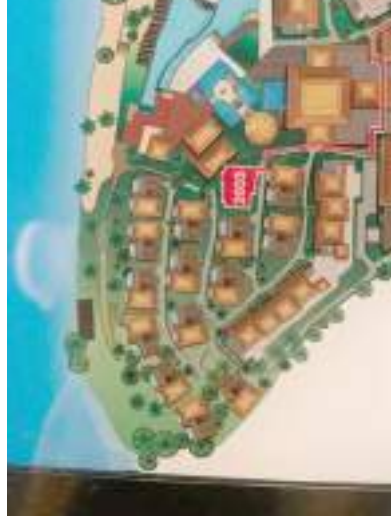
ตำแหน่งที่ควรแจ้ง

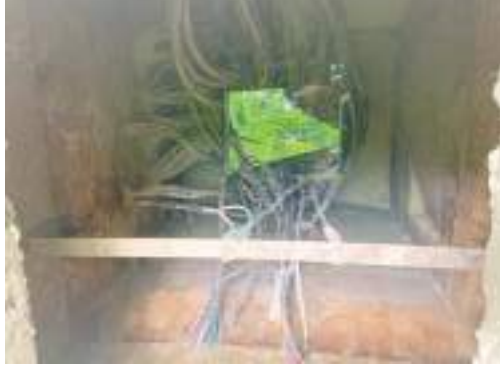
สายสัญญาณจมอยู่ใต้น้ำ
