รายงานผลการปฏิบัติตาม
มาตรการป้องกันและแก้ไขผลกระทบสิ่งแวดล้อม
และมาตรการติดตามตรวจสอบคุณภาพสิ่งแวดล้อม
ระยะดำเนินการ

วีไอพี คอนโดมิเนียม กะตะ 2

ประจำเดือนมกราคม – มิถุนายน พ.ศ. 2566

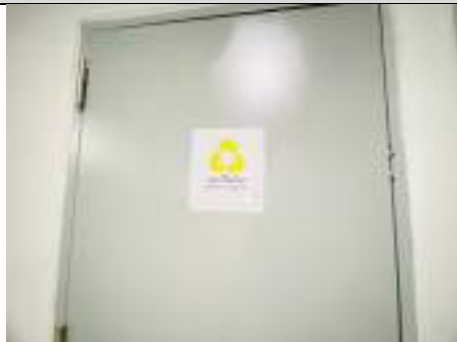
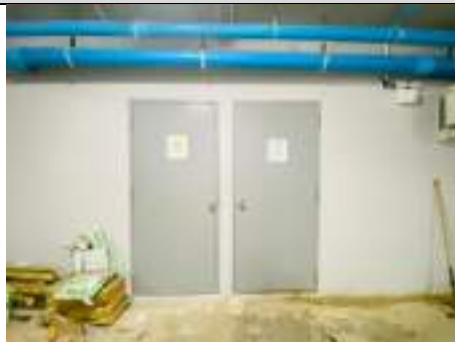
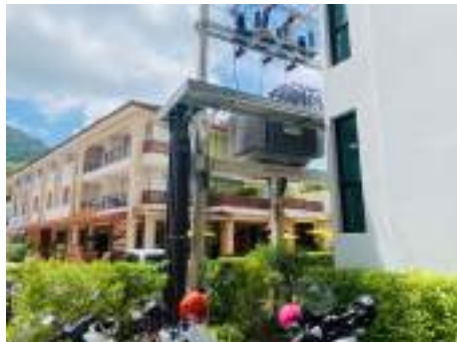
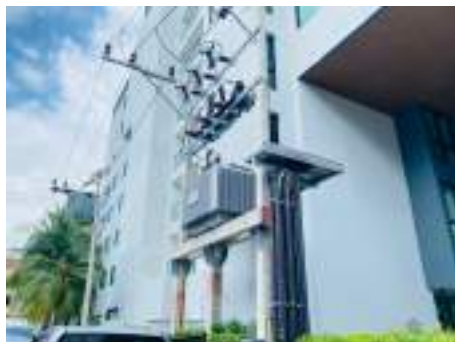
3.7 ไฟฟ้า	(1) โครงการจะติดตั้งหม้อแปลงไฟฟ้าชนิดแห้ง (Oil Immerse Type Transformers) ขนาด 1,250 kVA จำนวน 1 ชุด

- ปฏิบัติตามมาตรการ โครงการจะติดตั้งหม้อแปลงไฟฟ้าชนิดแห้ง (Oil Immerse Type Transformers) ขนาด 1,250 kVA จำนวน 1 ชุด

- ไม่มีปัญหาและอุปสรรค
	(2) โครงการจัดให้มีเครื่องกำเนิดไฟฟ้าสำรอง ขนาด 250 kVA จำนวน 1 ชุด เพื่ออำนวยความสะดวกแก่ผู้ให้บริการ	- ปฏิบัติตามมาตรการ โครงการมีเครื่องกำเนิด	- ไม่มีปัญหาและอุปสรรค

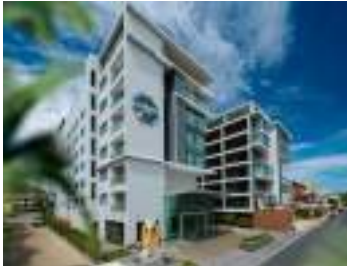
(1) จัดพื้นที่สีเขียวให้โดยการปลูกไม้ยืนต้นที่สอดคล้องกับสภาพพื้นที่ในบริเวณพื้นที่ว่างของโครงการ	- ปฏิบัติตามมาตรการ ในพื้นที่โครงการจัดพื้นที่สีเขียวโดยการปลูกไม้ยืนต้น ไม้พุ่ม และจัดสวนหย่อม	- ไม่มีปัญหาและอุปสรรค

(2) โครงการได้จัดให้มีพื้นที่สีเขียว คิดเป็นพื้นที่ทั้งหมด 897.10 ตารางเมตร (ร้อยละ 23.92 ของพื้นที่โครงการ) และมีไม้ยืนต้นทั้งหมด 42 ต้น	- ปฏิบัติตามมาตรการ โครงการจัดให้มีพื้นที่สีเขียวภายในพื้นที่โครงการ	- ไม่มีปัญหาและอุปสรรค
