TERRA RESIDENCE I

รายงานผลการปฏิบัติตาม

มาตรการป้องกันและแก้ไขผลกระทบสิ่งแวดล้อม

ระหว่างเดือนมกราคม - มิถุนายน พ.ศ.2566

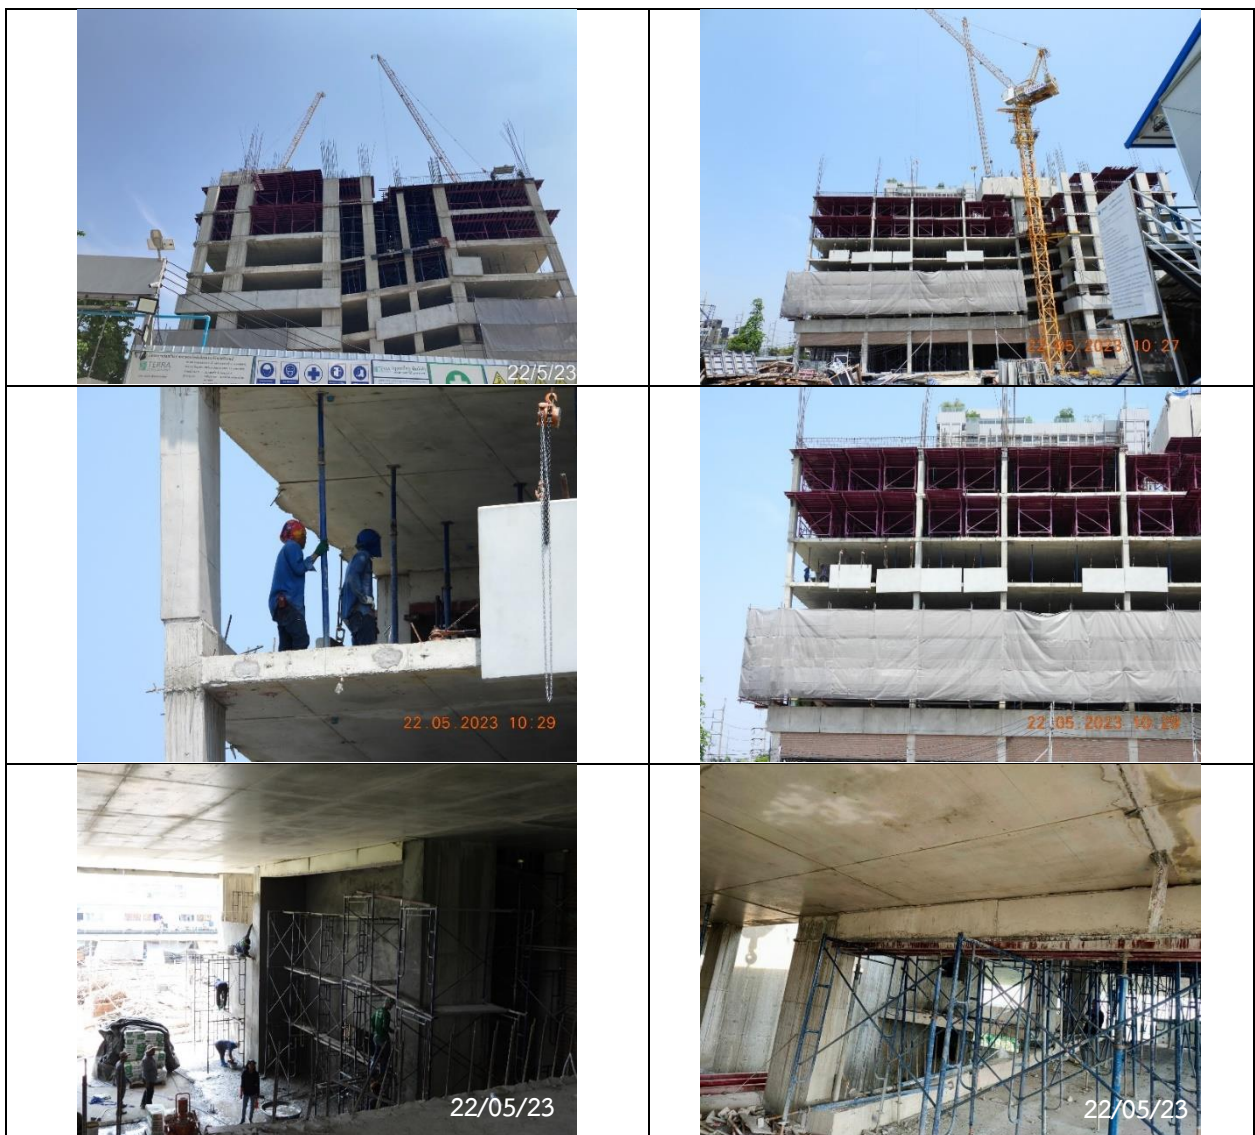
รูปที่ 1.5-1 การดำเนินงานในปัจจุบัน

โครงการเทอร์รา เรสซิเดนซ์ I (TERRA RESIDENCE I) เริ่มเข้าพื้นที่และเตรียมการก่อสร้างวันแรกวันที่ 1 กันยายน พ.ศ.2565 โดยปัจจุบัน (อ้างอิง วันที่ลงสำรวจพื้นที่ ณ วันที่ 22 พฤษภาคม พ.ศ. 2566) โครงการอยู่ระหว่างการขึ้นโครงสร้างอาคารชั้น 10 ซึ่งในระหว่างเดือนมกราคม - มิถุนายน พ.ศ.2566 โครงการได้ดำเนินการขึ้นโครงสร้างอาคารตั้งแต่ชั้นที่ 1 จนถึงชั้นที่ 11 โดยมีการติดตั้ง Mesh Sheet โดยรอบอาคารเพื่อป้องกันฝุ่นละอองแสดงดัง รูปที่ 1.5-1

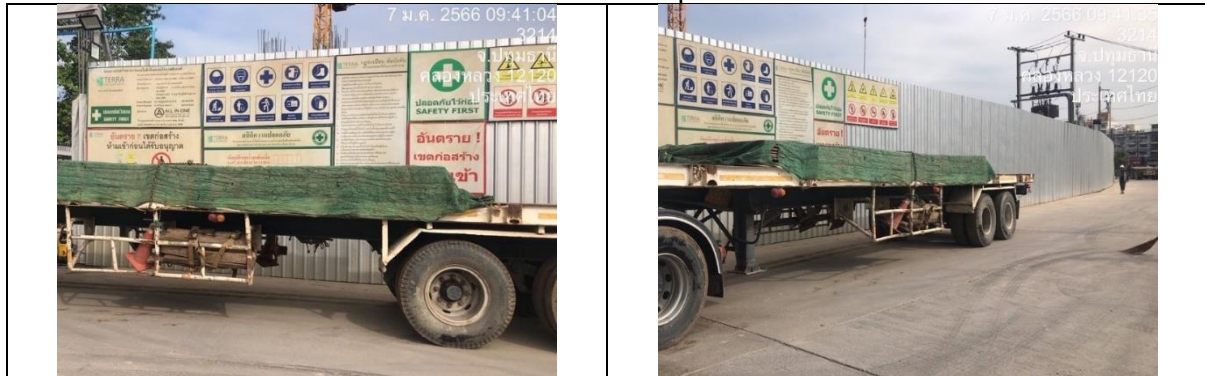
รูปที่ 2-5 รถบรรทุกที่มีการคลุมผ้าใบ

3. ใช้ผ้าคลุมรถบรรทุกที่ขนส่งวัสดุก่อสร้าง หิน ทราย เพื่อป้องกันการร่วงหล่นบนถนนที่ ใช้เป็นเส้นทางขนส่ง	✓	จากการทวนสอบรูปถ่ายที่ได้รับจากทางโครงการ (แสดง ดังรูปที่ 2-5) พบว่าโครงการได้มีการใช้ผ้าใบคลุม รถบรรทุกที่ขนส่งวัสดุก่อสร้าง หิน ทราย เพื่อ ป้องกันการร่วงหล่นบนถนนที่ใช้เป็นเส้นทางขนส่ง	ไม่มี	รูปที่ 2-5 รถบรรทุกที่มี การคลุมผ้าใบ

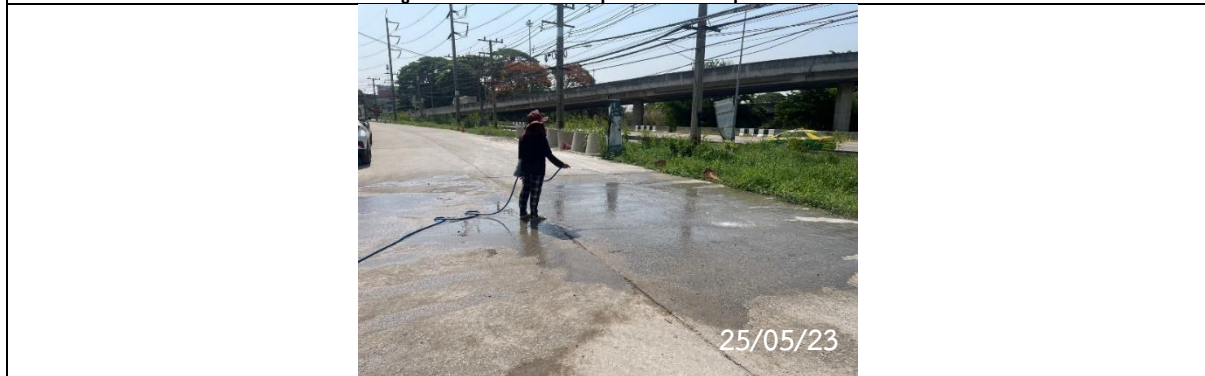
รูปที่ 2-6 การฉีดพรมน้ำบริเวณพื้นที่ก่อสร้าง

4. ฉีดพรมน้ำบริเวณพื้นที่ก่อสร้างหรือบริเวณ ที่ทำให้เกิดฝุ่น ตลอดระยะเวลาก่อสร้าง	✓	จากการสำรวจพื้นที่เมื่อวันที่ 22 พฤษภาคม พ.ศ. 2566 พบว่าโครงการได้จัดสรรพนักงานให้ทำการฉีด พรมน้ำบริเวณพื้นที่ก่อสร้างหรือบริเวณที่ทำให้เกิดฝุ่น ตลอดระยะเวลาก่อสร้าง (แสดงดังรูปที่ 2-6)	ไม่มี	รูปที่ 2-6 การฉีดพรม น้ำบริเวณพื้นที่ก่อสร้าง

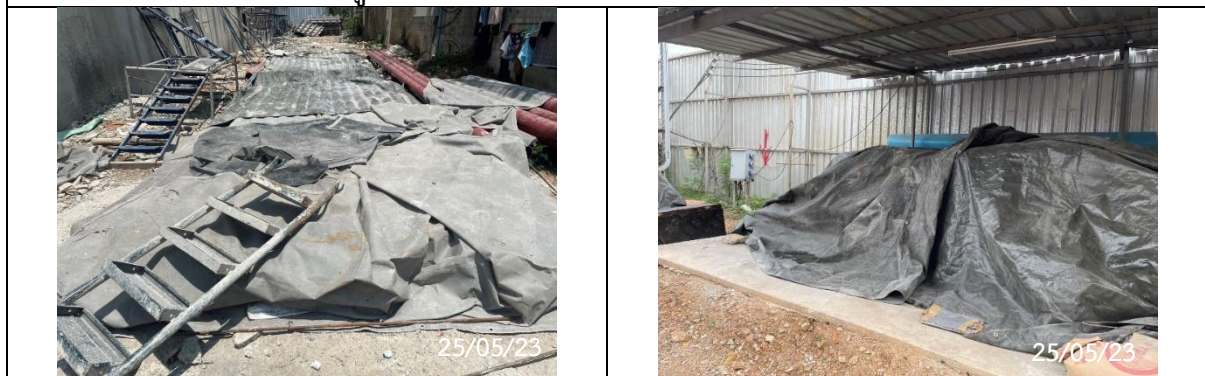
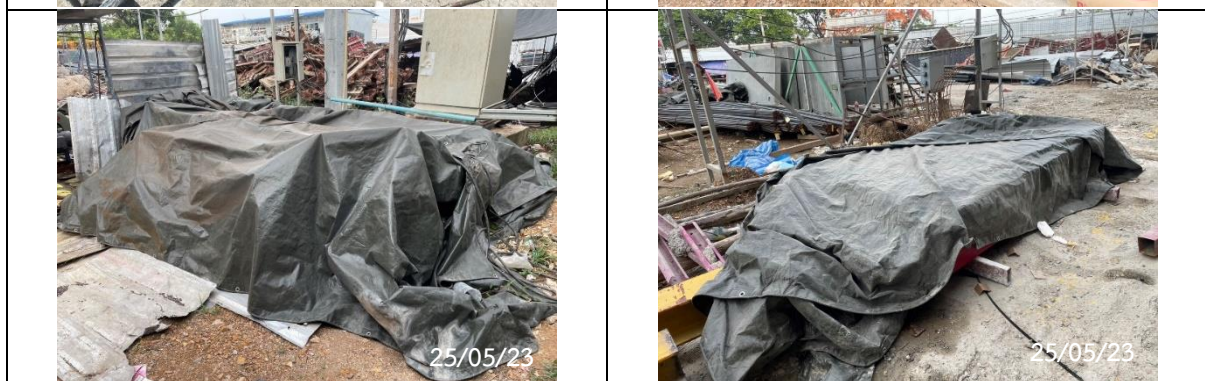
6. จัดให้มีการวางแผนกองวัสดุในบริเวณพื้นที่ ก่อสร้าง โดยจะกองวัสดุเท่าที่จำเป็น	✓	จากการสำรวจพื้นที่เมื่อวันที่ 22 พฤษภาคม พ.ศ. 2566 พบว่าทางโครงการได้มีการกองวัสดุที่กำลังใช้ งานอยู่ในปัจจุบัน และกองวัสดุที่รอการขนออกไป กำจัดภายนอกเท่านั้น (แสดงดังรูปที่ 2-7)	ไม่มี	รูปที่ 2-7 การจัดกอง วัสดุในพื้นที่โครงการ

9. ไม่กองหรือเก็บเศษวัสดุที่เหลือใช้ไว้หน้างาน โดยจะจัดให้มีรถบรรทุกมารับไปกำจัด	✓	จากการสำรวจพื้นที่เมื่อวันที่ 22 พฤษภาคม พ.ศ. 2566 พบว่าทางโครงการได้มีการกองวัสดุที่กำลังใช้งานอยู่ในปัจจุบัน และกองวัสดุที่รอการขนออกไปกำจัดภายนอกเท่านั้น (แสดงดังรูปที่ 2-7)	ไม่มี	รูปที่ 2-7 การจัดกองวัสดุในพื้นที่โครงการ
