รายงานผลการปฏิบัติตามมาตรการป้องกันและแก้ไขผลกระทบสิ่งแวดล้อม
และมาตรการติดตามตรวจสอบผลกระทบสิ่งแวดล้อม
โครงการอาคารชุดพักอาศัย ธนาอาร์เคเดีย (ระยะดำเนินการ)
(เดิมชื่อ โครงการอาคารชุดพักอาศัย ธนาทาวเวอร์ 2 (ส่วนขยาย))
ของนิติบุคคลอาคารชุด ธนาอาร์เคเดีย เลขที่ 190/1 ถนนจรัญสนิทวงศ์
แขวงบางยี่ขัน เขตบางพลัด กรุงเทพมหานคร
เดือนมกราคม – มิถุนายน 2566

รายงานผลการปฏิบัติตามมาตรการป้องกันและแก้ไขผลกระทบสิ่งแวดล้อม
และมาตรการติดตามตรวจสอบผลกระทบสิ่งแวดล้อม

- ชื่อโครงการ อาคารชุดพักอาศัย ธนาอาร์เคเดีย

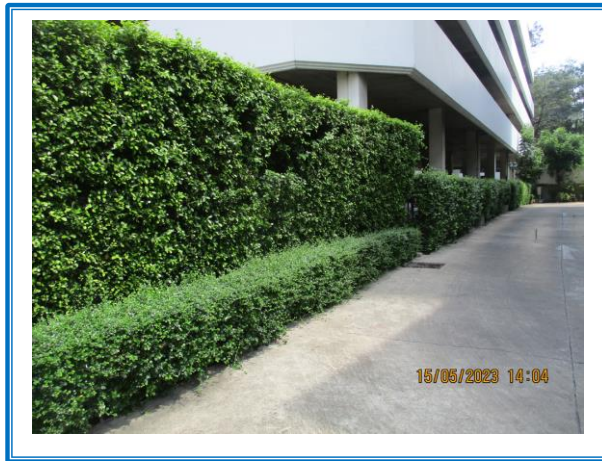
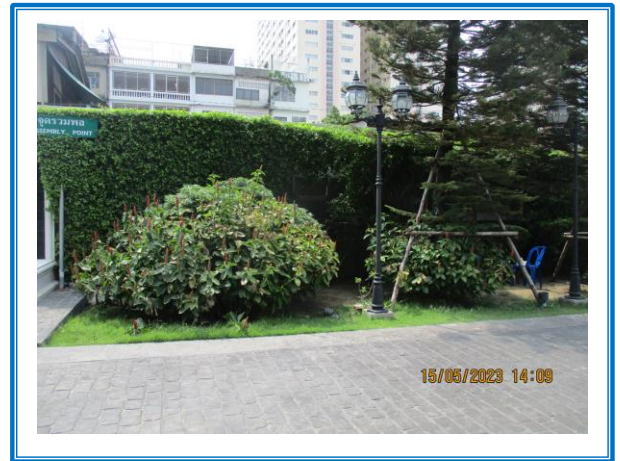
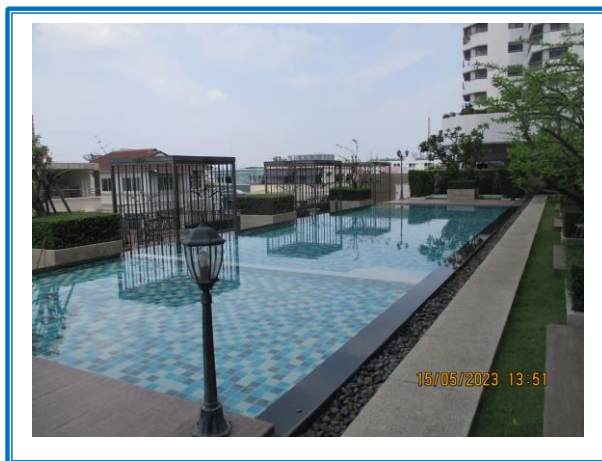
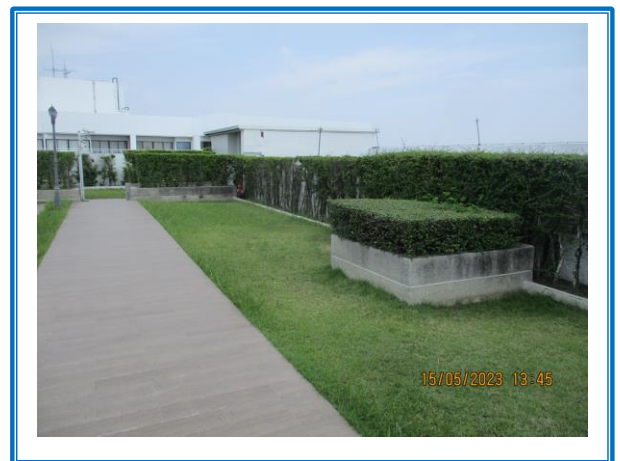
รูปที่ 3-1 พื้นที่สีเขียวภายในโครงการ

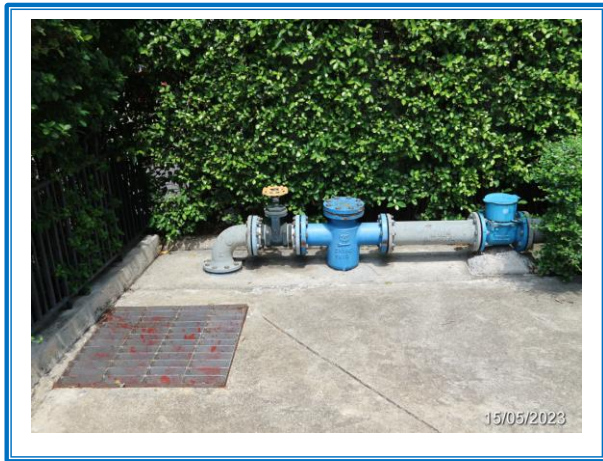
รูปที่ 3-9 บ่อพักน้ำสุดท้ายก่อนระบายออกนอกโครงการ

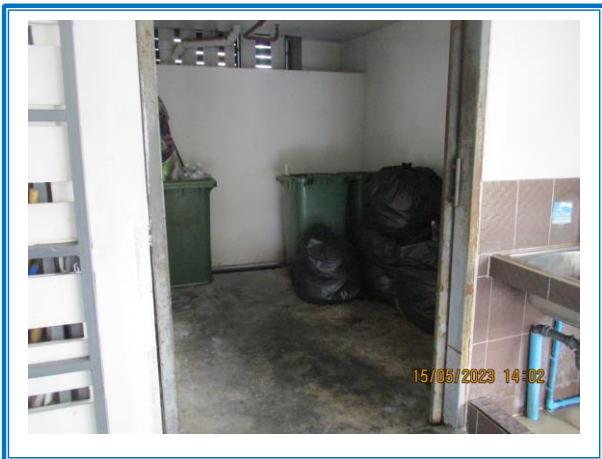
รูปที่ 3-28 ห้องพักมูลฝอยรวมของโครงการ

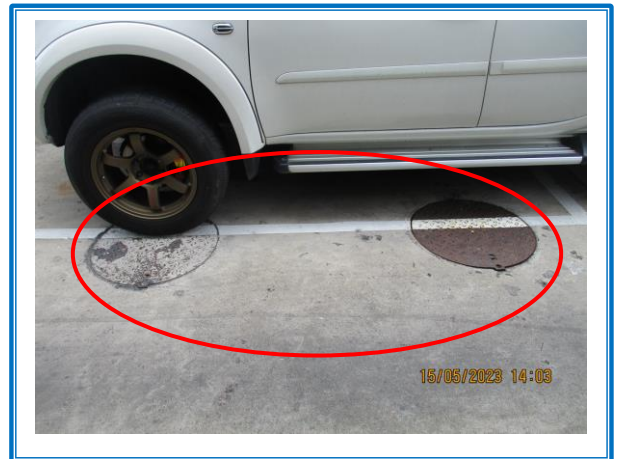
รูปที่ 3-29 ระบบบำบัดน้ำเสียเฉพาะห้องพักมูลฝอย

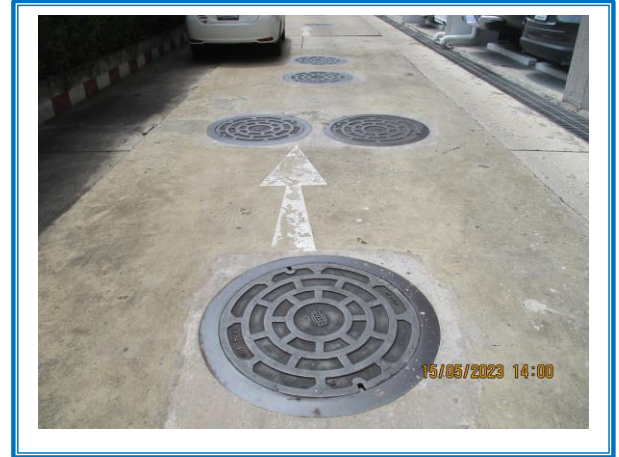
รูปที่ 3-33 บ่อหนองน้ำของโครงการ

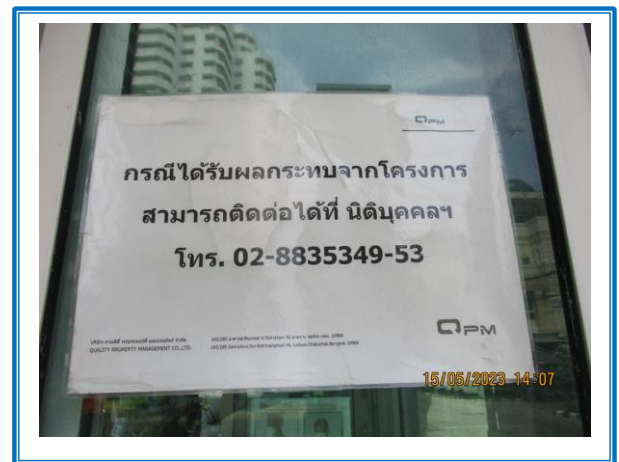
รูปที่ 3-45 บำยประชาสัมพันธกรณัได้รับผลกระทบที่
เกิดจากโครงการ

7. สภาพเศรษฐกิจสังคม และการมีส่วนร่วมของประชาชน	- มีจุดรับเรื่องราวร้องเรียนเกี่ยวกับความเดือดร้อนและผลกระทบที่ได้รับจากการดำเนินการของโครงการรวมทั้งข้อเสนอแนะต่างๆ ที่สำนักงานนิติบุคคลของโครงการ	- จุดรับเรื่องราวร้องเรียน	- สำนักงานนิติบุคคลของโครงการ	- ตลอดระยะเวลาเปิดดำเนินการ	- ทางโครงการมีเบอร์โทรติดต่อ กรณีได้รับผลกระทบจากทางโครงการ ติดไว้บริเวณป้ายยามรักษาความปลอดภัยหน้าโครงการ	-	รูปที่ 3-45

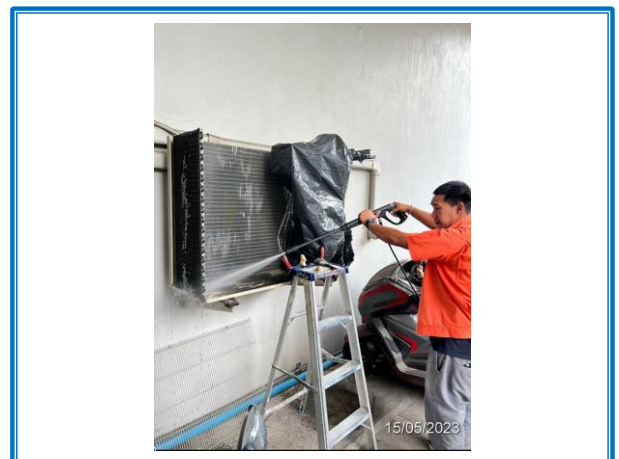
4. คุณค่าต่อคุณภาพชีวิต								
4.1 สภาพทางเศรษฐกิจ-สังคม และการมีส่วนร่วมของประชาชน	1	1	-	-	-	-	-	-
4.2 สุขภาพและการสาธารณสุข	4	3	-	-	-	1	-	- ทางโครงการมีการล้างเครื่องปรับอากาศบริเวณพื้นที่ส่วนกลางปีละ 1 ครั้ง เนื่องด้วยการจัดสรรงบประมาณตามแผนซ่อมบำรุง และทั้งนี้มีการประชาสัมพันธ์ให้มีการล้างเครื่องปรับอากาศปีละ 2 ครั้งแก่ผู้พักอาศัย

รูปที่ 3-47 การล้างเครื่องปรับอากาศบริเวณพื้นที่ส่วนกลาง

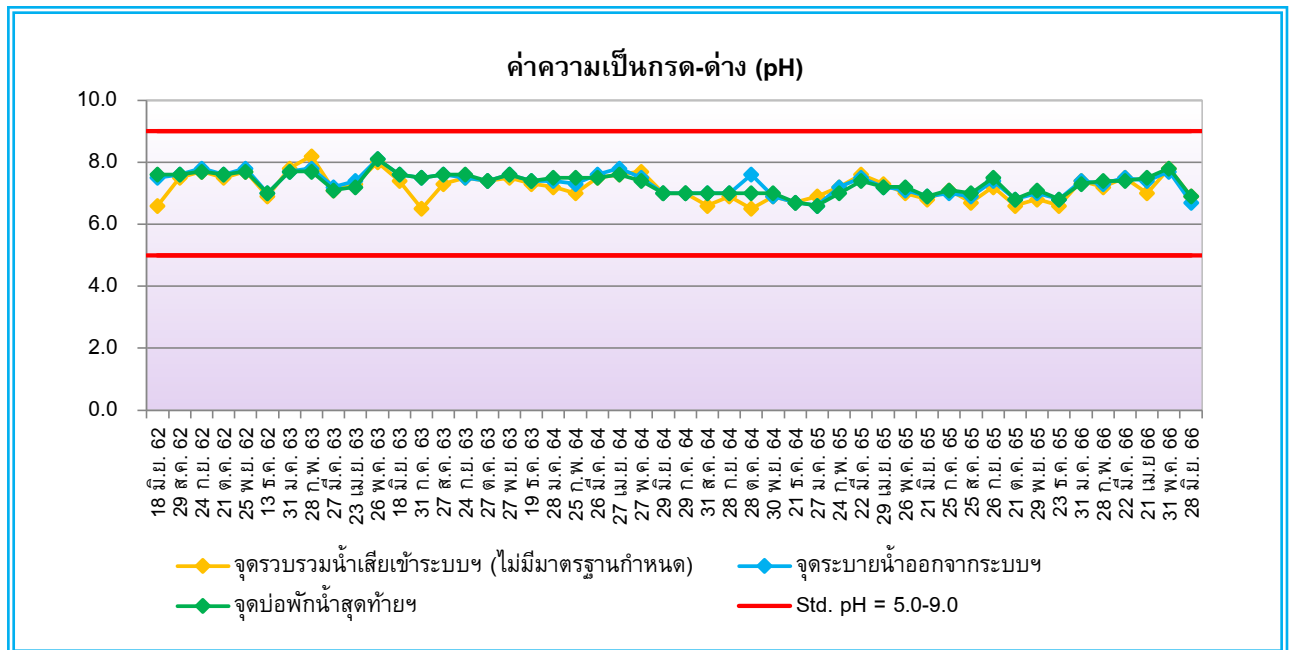
รูปที่ 4.3-1 กราฟเปรียบเทียบผลการตรวจวิเคราะห์ค่าความเป็นกรด-ด่าง (pH)
โครงการอาคารชุดพักอาศัย ธนาอาร์เคเดีย (ระยะดำเนินการ)
ระหว่างเดือนมิถุนายน 2562 – มิถุนายน 2566

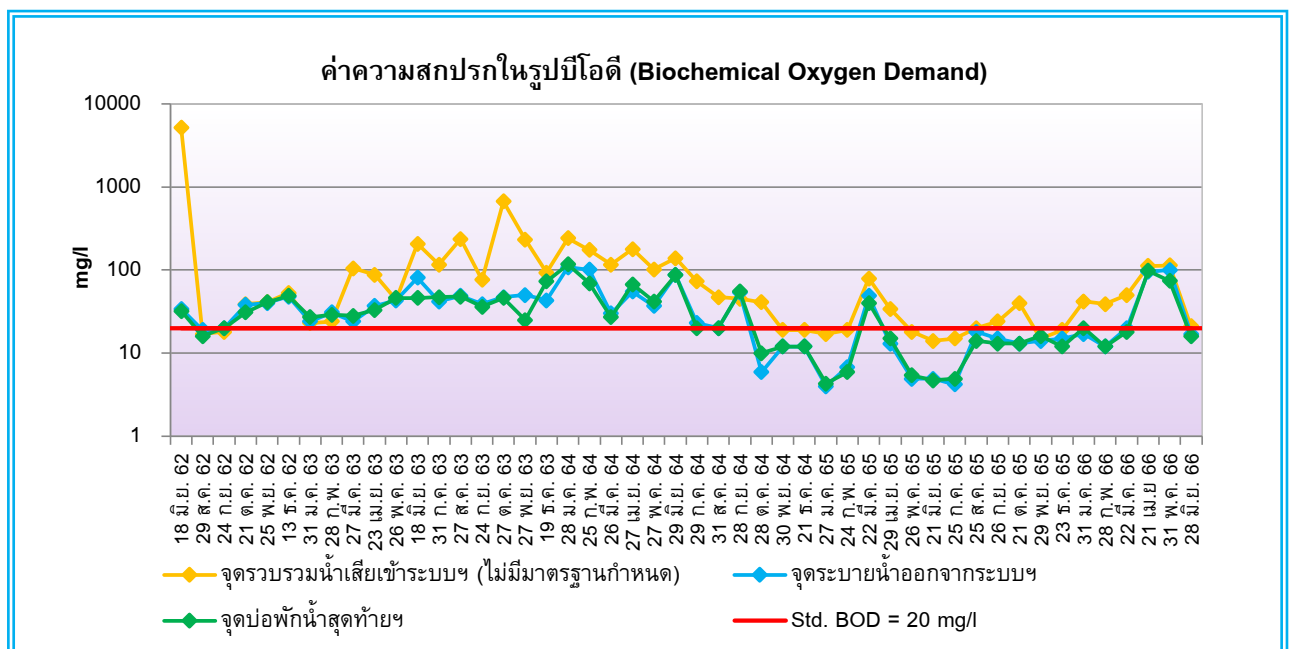
รูปที่ 4.3-2 กราฟเปรียบเทียบผลการตรวจวิเคราะห์ค่าความสกปรกในรูปบีโอดี (Biochemical Oxygen Demand)
โครงการอาคารชุดพักอาศัย ธนาอาร์เคเดีย (ระยะดำเนินการ)
ระหว่างเดือนมิถุนายน 2562 – มิถุนายน 2566

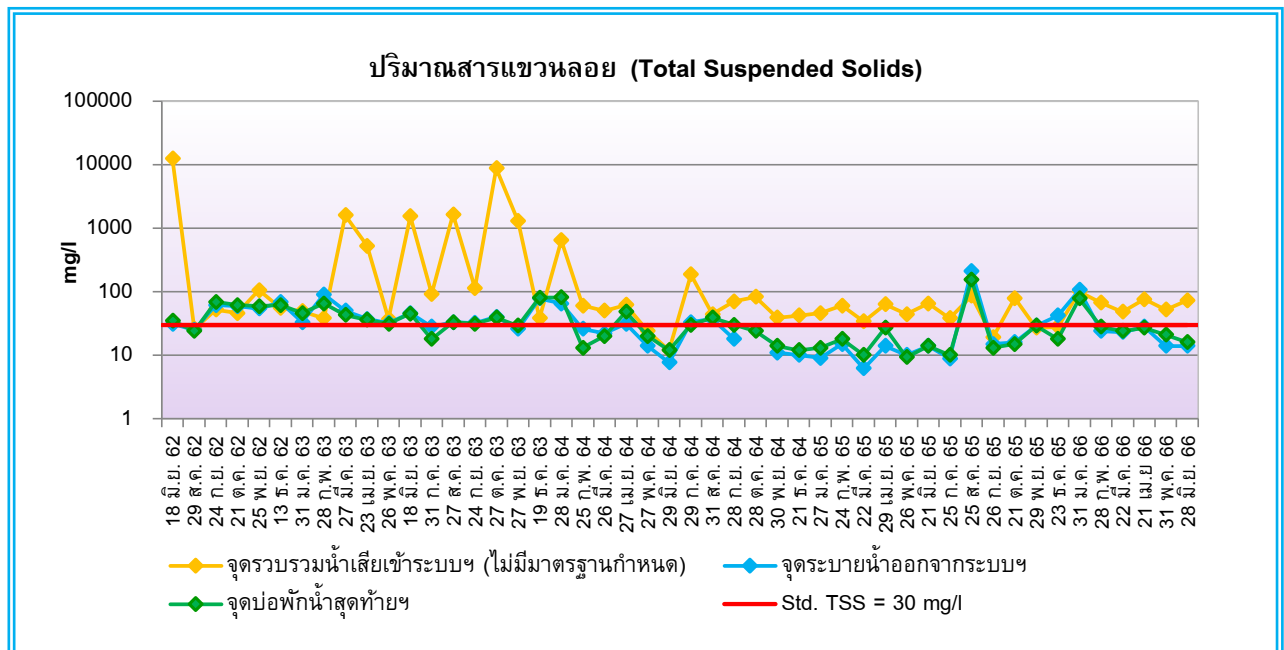
รูปที่ 4.3-3 กราฟเปรียบเทียบผลการตรวจวิเคราะห์ปริมาณสารแขวนลอย (Total Suspended Solids)
โครงการอาคารชุดพักอาศัย ธนาอาร์เคเดีย (ระยะดำเนินการ)
ระหว่างเดือนมิถุนายน 2562 – มิถุนายน 2566

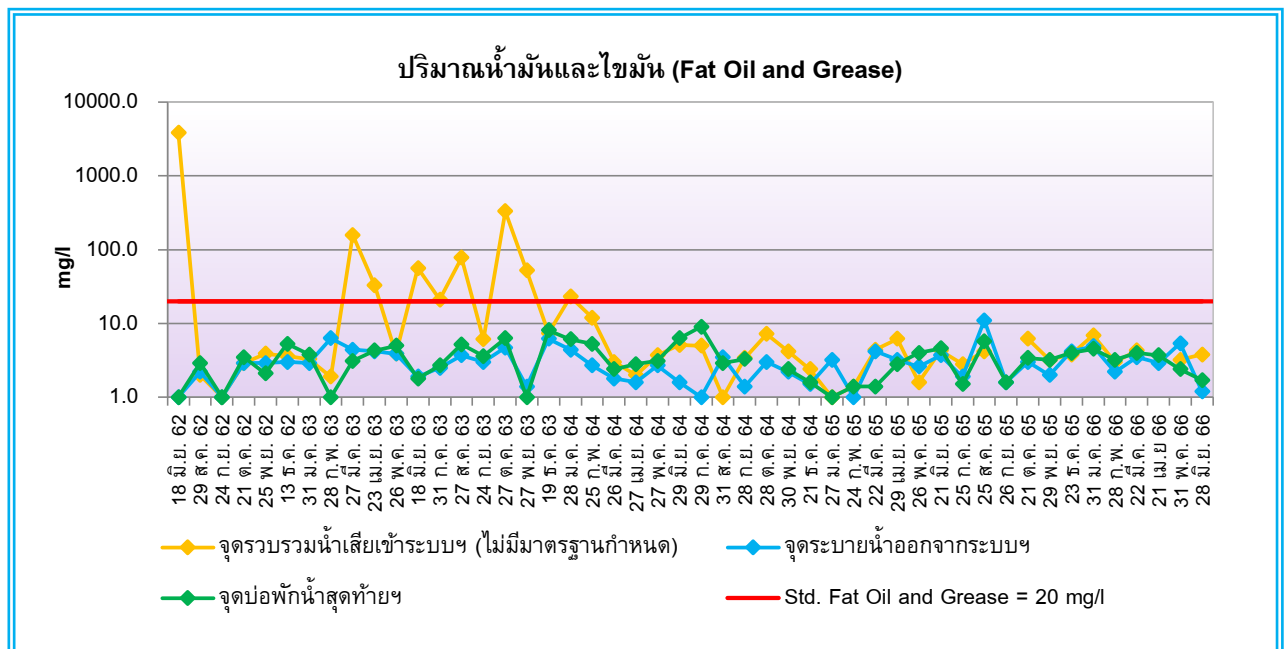
รูปที่ 4.3-4 กราฟเปรียบเทียบผลการตรวจวิเคราะห์ปริมาณน้ำมันและไขมัน (Fat Oil and Grease)
โครงการอาคารชุดพักอาศัย ธนาอาร์เคเดีย (ระยะดำเนินการ)
ระหว่างเดือนมิถุนายน 2562 – มิถุนายน 2566

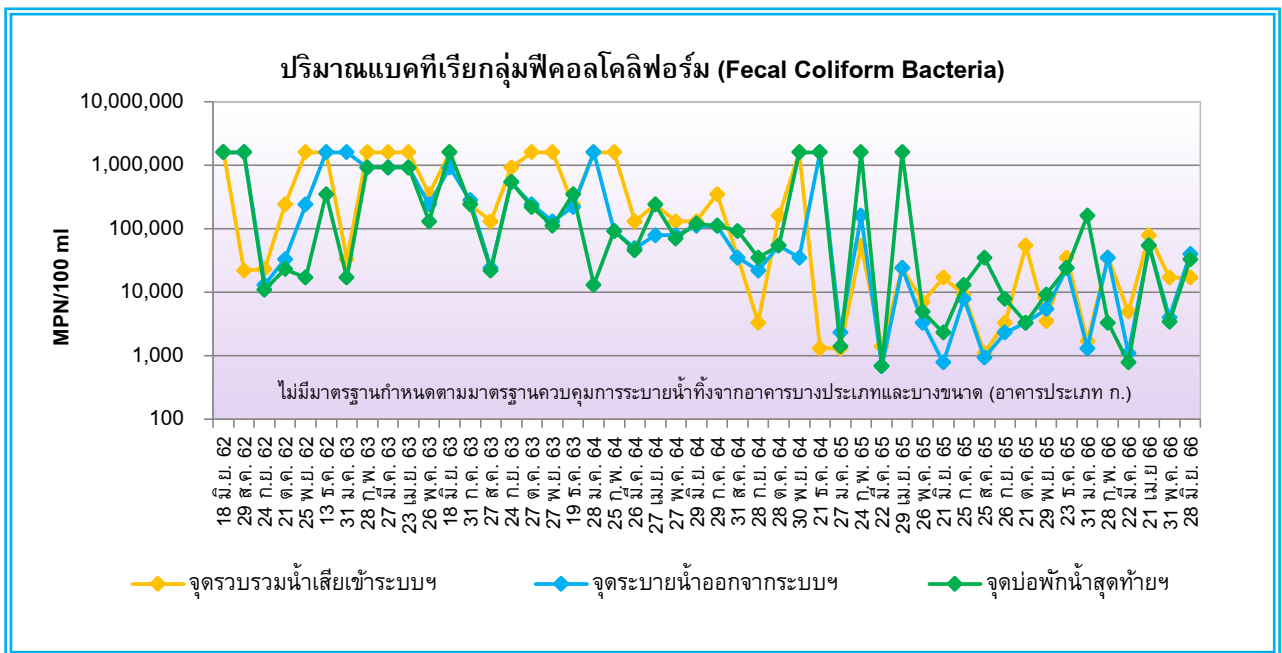
รูปที่ 4.3-5 กราฟเปรียบเทียบผลการตรวจวิเคราะห์ปริมาณแบคทีเรียกลุ่มฟีคอลโคลิฟอร์ม (Fecal Coliform Bacteria)
โครงการอาคารชุดพักอาศัย ธนาอาร์เคเดีย (ระยะดำเนินการ)
ระหว่างเดือนมิถุนายน 2562 – มิถุนายน 2566
