ผลการปฏิบัติตามมาตรการป้องกันและ
แก้ไขผลกระทบสิ่งแวดล้อม

ผลการปฏิบัติตามมาตรการป้องกันและแก้ไขผลกระทบสิ่งแวดล้อม

ตารางที่ 2.2-1 มาตรการป้องกันและแก้ไขผลกระทบสิ่งแวดล้อม โครงการ เอสเปช เมกา (ระยะดำเนินการ)

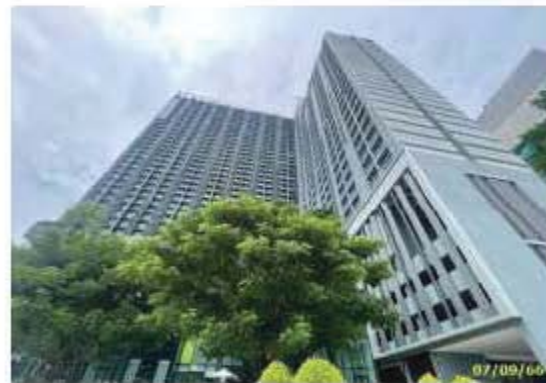
อาคารชุดพักอาศัย

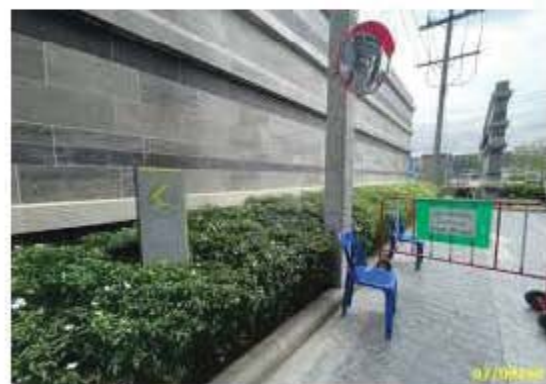
1. ขั้วทรัพยากรสิ่งแวดล้อมทางกายภาพ				
1.1 ลักษณะภูมิประเทศ	1. จัดให้มีรั้วรอบพื้นที่โครงการ เพื่อกันขอบเขตพื้นที่อย่างชัดเจน และป้องกันกการพังทลายของดินลูฟท์ที่ข้างเคียง	✓	- โครงการมีการดำเนินการก่อสร้างแนวรั้วรอบพื้นที่โครงการเพื่อระบุขอบเขตพื้นที่โครงการและป้องกันการพังทลายของดินลูฟท์ที่ข้างเคียง	ภาพที่ 2.2-1 รูปแบบและโครงสร้างอาคาร

รั้วรอบโครงการ

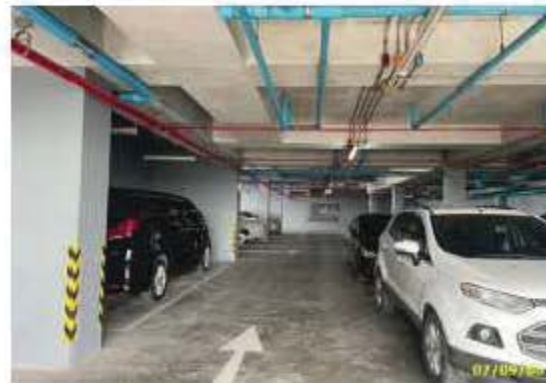
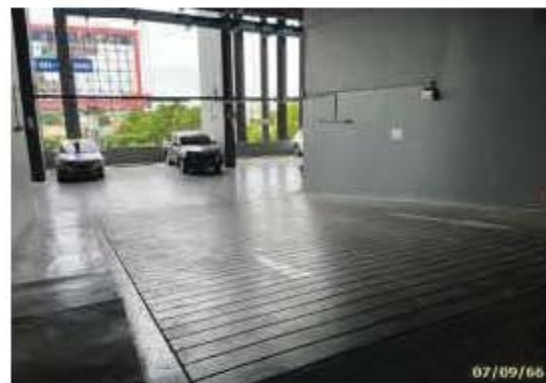
1. ออกแบบให้ชั้นจอดรถ สามารถระบายอากาศได้อย่างสะดวกตลอดเวลา เพื่อไม่ให้เกิดการสะสมของมลพิษ	✓	- พิจารณาภายในโครงการได้รับการออกแบบให้มีช่องอากาศเพื่อระบายอากาศได้อย่างสะดวกตลอดเวลา และไม่ให้เกิดการสะสมมลพิษได้อย่างมีประสิทธิภาพ	-	ภาพที่ 2.2-2 ระบบการจราจร

ที่จอดรถภายในโครงการ

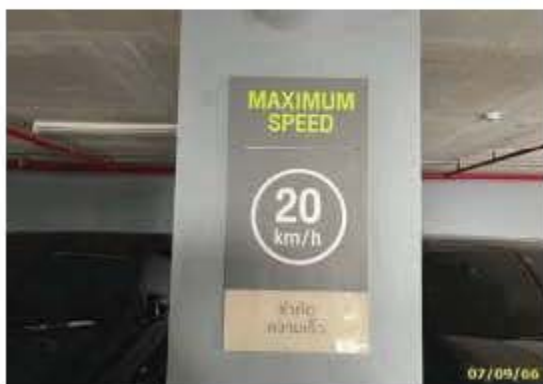
3. ควบคุมความเร็วของรถภายในโครงการ เช่น ป้ายจำกัดความเร็ว สัญญาณลดความเร็ว เพื่อไม่ให้เกิดการพุ่งกระชวยของฝุ่นบริเวณถนน	✓	- โครงการมีการควบคุมความเร็วของรถภายในโครงการ โดยมีการติดตั้งป้ายจำกัดความเร็ว “20 กม./ชม.” และสัญญาณชะลอความเร็วบริเวณทางเดินรถภายในโครงการ เพื่อป้องกันไม่ให้เกิดการพุ่งกระชวยของฝุ่นบนผิวถนน และช่วยลดระดับเสียงที่เกิดจากการแล่นของรถยนต์ภายในโครงการ		ภาพที่ 2.2-2 ระบบการจราจร

ป้ายจำกัดความเร็ว

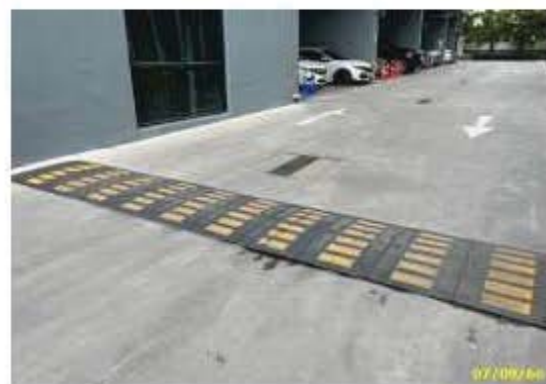
1.2 คุณภาพอากาศ	1. ควบคุมความเร็วของรถภายในโครงการ เช่น ป้ายจำกัดความเร็ว ลับนูนเพื่อลดความเร็ว เพื่อไม่ให้เกิดการฟุ้งกระจายของฝุ่นบนผิวถนน โดยดับชะลอความเร็วจะมีขนาดความสูง 0.175 เมตร ความกว้าง 0.9 เมตร ความยาว 6.0 เมตร โดยมีขนาดตาม มยผ. 2301-56 มาตรฐานการก่อสร้างถนนชะลอความเร็วของกรมโยธาธิการและผังเมือง กรมพรมพทไไทย พ.ศ. 2556	✓	- โครงการมีการควบคุมความเร็วของรถภายในโครงการโดยมีการติดตั้งป้ายจำกัดความเร็ว “20 กม./ชม.” และลัับนูนชะลอความเร็วบริเวณทางเดินรถภายในโครงการ เพื่อป้องกันไม่ให้เกิดการฟุ้งกระจายของฝุ่นบนผิวถนน และช่วยลดระดับเสียงที่เกิดจากการแล่นของรถบนด้าภายในโครงการ	ภาพที่ 2.2-2 ระบบการจราจร

สันนูนชะลอความเร็ว

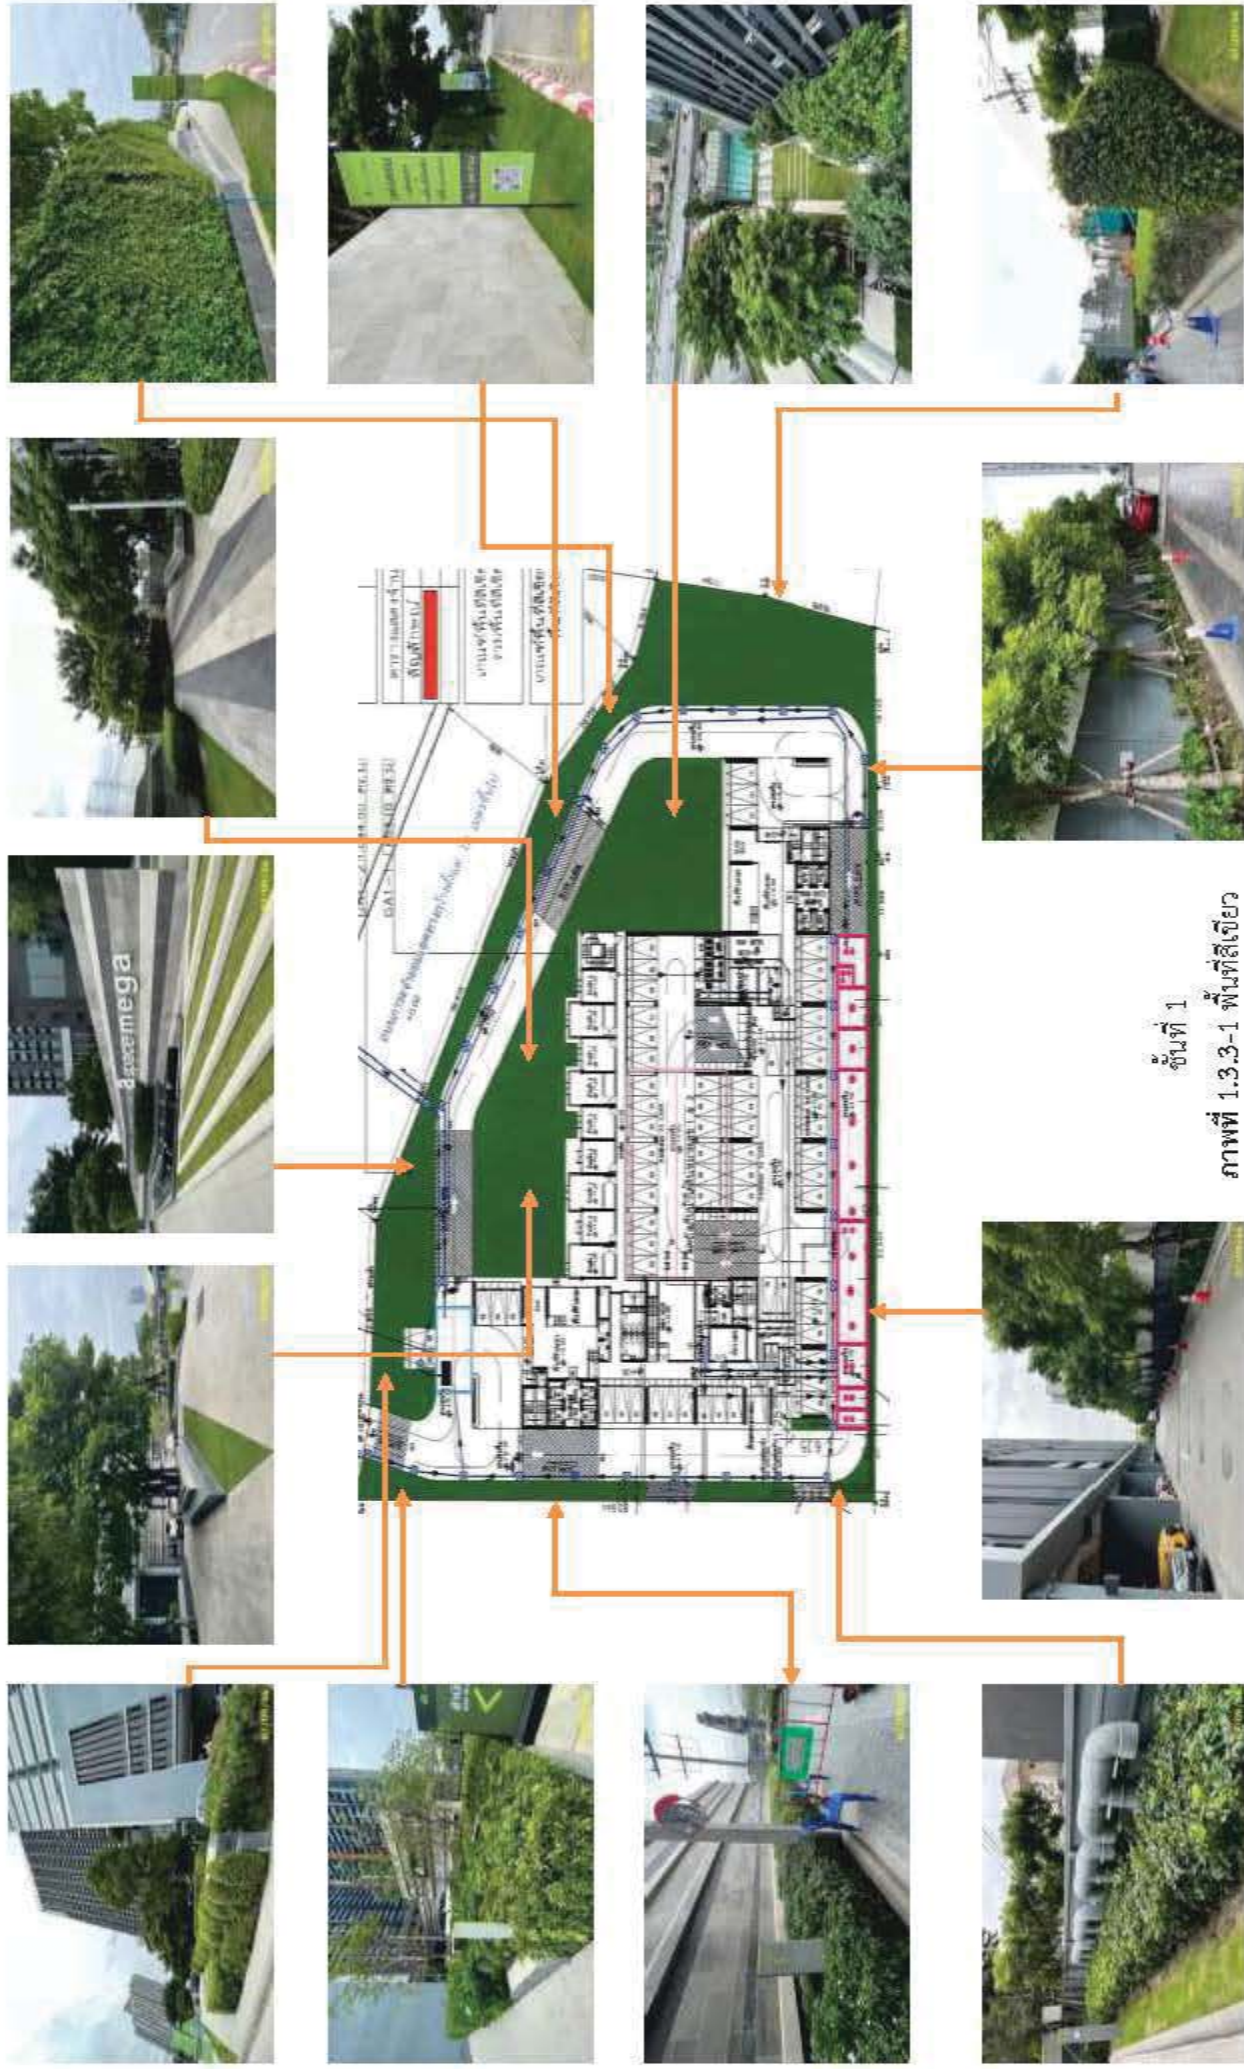
6. จัดให้มีพื้นที่สีเขียวภายในโครงการ มีขนาดพื้นที่สีเขียว 4,172.02 ตารางเมตร เพื่อให้ต้นไม้ดังกล่าวช่วยดูดซับมลพิษจากท่อไอเสียของโครงการโดยพื้นที่สีเขียวโครงการปลูกไม้ยืนต้นที่โตเร็วประมาณ 71.96 ไร่ หรือคิดเป็น 3,166.24 ไร่ (คำนวณจาก ไร่ละ x มวลไม้สด CO ₂ = 71.96 x 44) ซึ่งมากกว่าปริมาณก๊าซคาร์บอนมอนอกไซด์ที่เกิดขึ้นจากการดำเนินการ 244 กรัม/ชั่วโมง ดังนั้นโครงการจึงดูดซับได้เพียงพอ	✓	- โครงการมีการจัดให้มีพื้นที่สีเขียวภายในโครงการ 4 บริเวณ ได้แก่ ชั้นที่ 1 ชั้นที่ 5 ชั้นที่ 29 และชั้นที่ 36 โดยพื้นที่สีเขียวส่วนใหญ่มีตำแหน่งขนาบตามหีรถรับในมาตรการ จากการศึกษาและตรวจสอบ พบว่า พื้นที่สีเขียวมีการปลูกพรรณไม้และต้นไม้ที่เหมาะสมกับทุกบริเวณ พร้อมทั้งจัดให้มีคนสวนคอยดูแลบริเวณพื้นที่สีเขียวภายในโครงการเป็นประจำทุกวัน เพื่อให้มีความอุดมสมบูรณ์ และสวยงามอยู่เสมอ	ภาพที่ 2.2-4 พื้นที่สีเขียว

ชั้นที่ 1
 ภาพที่ 1.3.3-1 พื้นที่สีเขียว

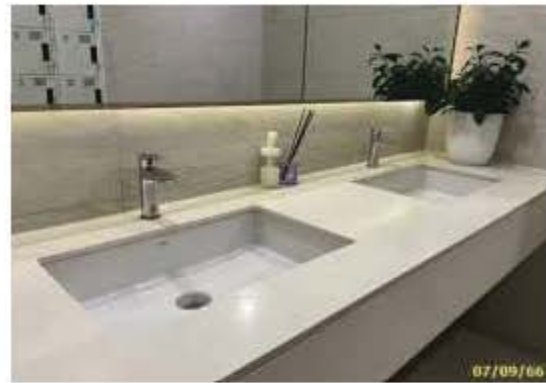
4. ในกรณีการออกแบบเลือกใช้วัสดุที่ประหยัดน้ำ หรืออุปกรณ์ที่มีประสิทธิภาพสูง ทั้งก็อกประหยัดน้ำ ชักโครก และหัวฉีดประหยัดน้ำ	✓	- โครงการได้มีการออกแบบเลือกใช้วัสดุภัณฑ์ที่ประหยัดน้ำ เช่น ก็อกประหยัดน้ำ ชักโครก และหัวฉีดประหยัดน้ำ โดยออกแบบพื้นที่ภายในโครงการให้มีการเลือกใช้วัสดุภัณฑ์ที่ประหยัดน้ำ	ภาพที่ 2.2-7 การอนุรักษ์พลังงาน

สุขภัณฑ์ประหยัดน้ำ

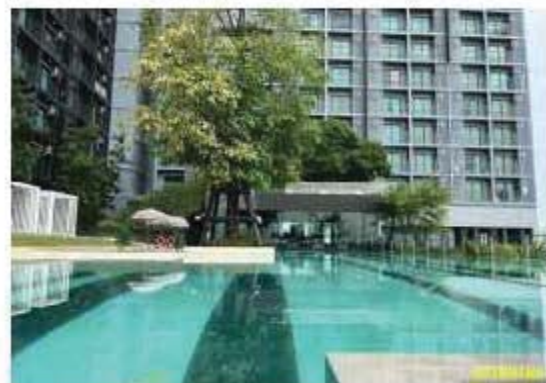
3.2 ทราย่น้ำ	1. โครงสร้างของ ทราย่น้ำ	✓	- โครงการได้มีการออกแบบและก่อสร้างทราย่น้ำตรงตามคุณสมบัติที่มาตรฐานที่กำหนดทุกประการ	ภาพที่ 2.2-8 ระบบการบริหารจัดการทราย่น้ำ

โครงสร้างสระว่ายน้ำ

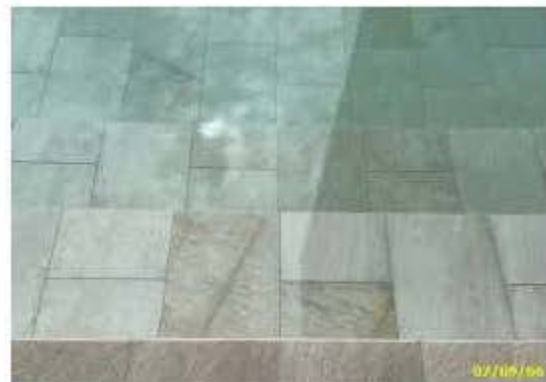
3. พื้นสระว่ายน้ำ ต้องทำด้วยวัสดุ แข็งแรง เรียบ ไม่ลื่น อยู่ในสภาพดี	✓	- โครงการมีการก่อสร้างพื้นสระว่ายน้ำตรงตามคุณสมบัติตามมาตรฐานที่กำหนดทุกประการ	ภาพที่ 2.2-8 ระบบการบริหารจัดการสระว่ายน้ำ

พื้นสระว่ายน้ำ

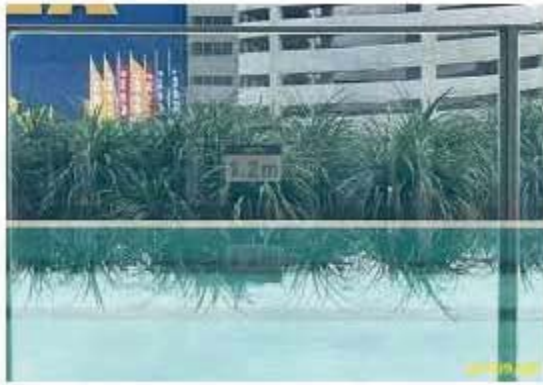
2) ความปลอดภัยและอุบัติเหตุการจมน้ำ	2. จัดให้มีป้ายบอกระดับความลึกหรือเลขบอกตัวระดับความลึกที่สามารถมองเห็นได้	✓	- ปัจจุบันทางโครงการได้มีการติดป้ายบอกระดับความลึกของสระว่ายน้ำให้สามารถมองเห็นได้อย่างชัดเจน	ภาพที่ 2.2-8 ระบบการบริหารจัดการสระว่ายน้ำ

ป้ายบอกความลึก

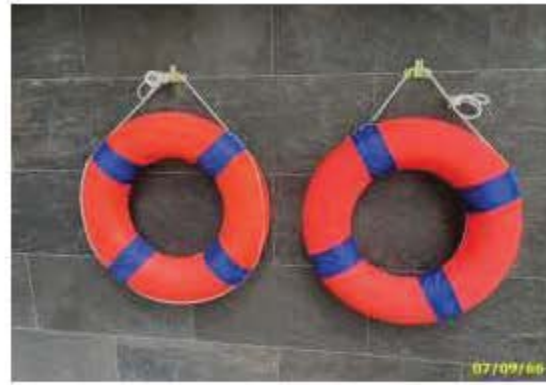
5. จัดให้มีอุปกรณ์ประจําสระว่ายน้ำ ซึ่งอยู่ในตำแหน่งที่เห็นชัดเจนและนำมาใช้ได้ทันที โดยอุปกรณ์ที่จัดให้มี ได้แก่ - ไม่ช่วยชีวิต ยาวไม่น้อยกว่า 3.5 เมตร น้ำหนักเบา อย่างน้อย 1 อัน - ห่วงชูชีพ ขนาดเส้นผ่านศูนย์กลางภายในไม่น้อยกว่า 15 นิ้ว ถูกใช้กับเชือกยาวไม่น้อยกว่า 15 เมตร (ไม่น้อยกว่า 15 เมตร ซึ่งเป็นความยาวของสระ)	◎	- ปัจจุบันโครงการได้มีการจัดเตรียมอุปกรณ์ช่วยชีวิตประจําสระว่ายน้ำ ได้แก่ ห่วงชูชีพ 2 อัน	ภาพที่ 2.2-8 ระบบการบริหารจัดการสระว่ายน้ำ

ห่วงชูชีพ
