ผลการดำเนินการตามมาตรการป้องกันและแก้ไขผลกระทบสิ่งแวดล้อมและ
มาตรการตรวจสอบผลกระทบสิ่งแวดล้อม

รายงานผลการปฏิบัติตามมาตรการป้องกันและแก้ไขผลกระทบสิ่งแวดล้อมและมาตรการติดตามตรวจสอบคุณภาพสิ่งแวดล้อม

โครงการ โรงแรม ศรีพินา ยาทยา

ระยะดำเนินการ ระหว่างเดือน มกราคม – มิถุนายน 2566

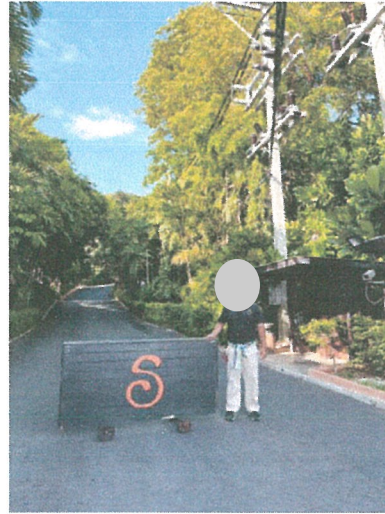
3.2 การคมนาคมขนส่ง			
(1) จัดให้มีระบบการจราจรที่ปลอดภัย โดยติดตั้งป้ายแสดงทิศทางเดินรถเข้าออกภายในพื้นที่โครงการ	- โรงแรมมีเจ้าหน้าที่รักษาความปลอดภัยตั้งแต่ทางเข้าของโรงแรม ซึ่งคอยสอบถามข้อมูลบุคคลและสถานที่ที่ต้องการติดต่อ แล้วใช้วิทยุสื่อสารเพื่อแจ้งแก่เจ้าหน้าที่ประจำแต่ละจุดบนเส้นทางเดินรถ เพื่อให้ผู้มาติดต่อสามารถดูสัญญาณมือบอกทางไปยังพื้นที่โรงแรมได้ สำหรับพนักงานของโรงแรมได้มีนโยบายเตือนด้านการขับขี่ด้วยความระมัดระวัง เพื่อป้องกันอุบัติเหตุในโรงแรม	-	รูปภาพที่ 2.5 เจ้าหน้าที่รักษาความปลอดภัย

3.2 การคมนาคมขนส่ง			
(5) ควบคุมการจราจรบริเวณทางเข้า-ออกพื้นที่โครงการ โดย จัดให้เจ้าหน้าที่รักษาความปลอดภัยคอยควบคุมดูแลและ ตรวจรถเข้า-ออกตลอดเวลา	- โรงแรมจัดให้มีเจ้าหน้าที่รักษาความปลอดภัยคอยควบคุมดูแล การจราจรตั้งแต่ทางเข้า-ออกเป็นกะ ตลอด 24 ชั่วโมง	-	รูปภาพที่ 2.5 เจ้าหน้าที่ รักษาความปลอดภัย

(5) จัดให้มีพนักงานรักษาความปลอดภัย เพื่อดูแลความปลอดภัยในพื้นที่โครงการ	- โรงแรมมีเจ้าหน้าที่รักษาความปลอดภัยตั้งแต่ทางเข้าของโรงแรม โดยแบ่งเป็นกะ ตลอด 24 ชั่วโมง เพื่อคอยอำนวยความสะดวกแก่ผู้พักอาศัย เจ้าหน้าที่ รวมถึงผู้มาติดต่อ	-	รูปภาพที่ 2.5 เจ้าหน้าที่รักษาความปลอดภัย

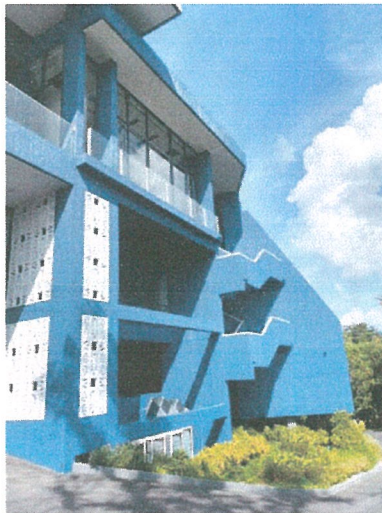
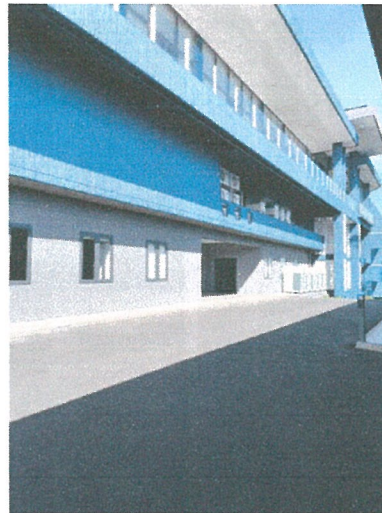
(14) เลือกใช้สีสะท้อนแสง สีกันความร้อนหรือสีอ่อน สำหรับหลังคาของอาคาร เพื่อลดการดูดกลืนความร้อน	- โครงสร้างของอาคารมีการเลือกใช้สีที่กันความร้อน สำหรับหลังคาของอาคาร เพื่อลดการดูดกลืนความร้อน ตามมาตรการกำหนด	-	รูปภาพที่ 2.6 โครงสร้างของอาคาร

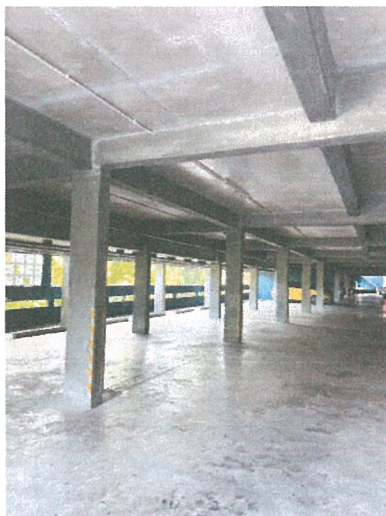
(7) โครงการจัดให้มีพื้นที่จอดรถยนต์ จำนวน 39 คัน ซึ่ง เป็นไปตามกฎกระทรวง ฉบับที่ 7 (พ.ศ. 2517) และ กฎกระทรวงฉบับที่ 64 (พ.ศ. 2555) และเพียงพอต่อผู้พัก อาศัยและการใช้บริการต่างๆ เพื่อเป็นการป้องกันไม่ให้เกิด ของผู้พักอาศัยในโครงการจอดรถกีดขวางเส้นทางการจราจร	- ทางโรงแรมจัดให้มีที่จอดรถยนต์ จำนวน 39 คัน ซึ่งเป็นไปตาม กฎกระทรวง ฉบับที่ 7 (พ.ศ.2517) และฉบับที่ 64 (พ.ศ. 2555) และเพียงพอต่อผู้พักอาศัย และทางโรงแรมจัดให้มีรถบริการรับส่ง สำหรับผู้เข้าพักในโรงแรม	-	รูปภาพที่ 2.7 ลานจอดรถ

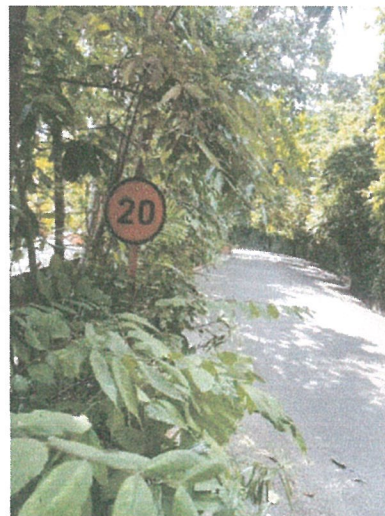
1.4 คุณภาพอากาศ (ต่อ) (3) จำกัดความเร็วของรถภายในโครงการ เพื่อป้องกันการฟุ้งกระจายของฝุ่นบริเวณผิวถนน โดยติดตั้งป้ายจำกัดความเร็ว (4) ทำความสะอาดถนนภายในโครงการ โดยการล้างถนนเป็นประจำ เพื่อป้องกันการฟุ้งกระจายของฝุ่นบริเวณผิวถนน	- โรงแรมมีการติดตั้งป้ายจำกัดความเร็วไม่เกิน 20 กม./ชม. ไว้บริเวณที่มองเห็นได้ชัดเจน เพื่อควบคุมความเร็วของรถภายในโครงการ เพื่อป้องกันการฟุ้งกระจายของฝุ่นบริเวณผิวถนน	-	รูปภาพที่ 2.8 ป้ายจำกัดความเร็วไม่เกิน 20 กม./ชม.

(2) ติดตั้งป้ายจำกัดความเร็วภายในพื้นที่โครงการ	- โรงแรมมีการติดตั้งป้ายจำกัดความเร็วไม่เกิน 20 กม./ชม. ไว้บริเวณที่มองเห็นได้ชัดเจน เพื่อควบคุมความเร็วของรถภายในโครงการ เพื่อป้องกันการฟุ้งกระจายของฝุ่นบริเวณผิวถนน	-	รูปภาพที่ 2.8 ป้ายจำกัดความเร็วไม่เกิน 20 กม./ชม.

(6) ติดตั้งป้ายจำกัดความเร็วภายในพื้นที่โครงการ ไม่เกิน 30 กิโลเมตร/ชั่วโมง	- โรงแรมมีการติดตั้งป้ายจำกัดความเร็วไม่เกิน 20 กม./ชม. ไว้ บริเวณที่มองเห็นได้ชัดเจน เพื่อควบคุมความเร็วของรถภายใน โครงการ เพื่อป้องกันการพังกระจายของฝุ่นบริเวณผิวถนน	-	รูปภาพที่ 2.8 ป้ายจำกัด ความเร็วไม่เกิน 20 กม./ ชม.

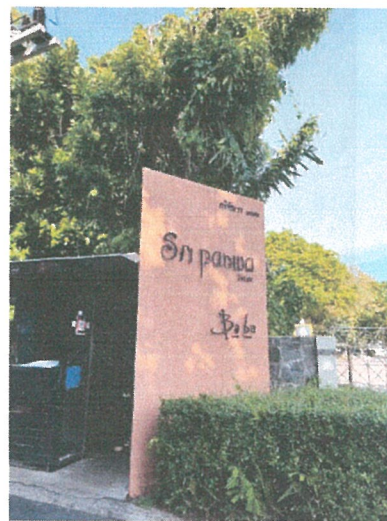
รูปภาพที่ 2.10 ป้ายโครงการ

(9) ติดตั้งป้ายโครงการ ลูกศรแสดงทิศทางบริเวณทางเข้า- ออกโครงการ ที่สามารถมองเห็นได้ชัดเจนและระยะทางที่ จะชะลอรถได้ทันก่อนเข้าสู่โครงการได้อย่างปลอดภัย	- โรงแรมได้ติดตั้งป้ายโครงการในระยะที่สามารถชะลอรถได้ทัน ก่อนเข้าสู่โครงการได้อย่างปลอดภัย และสามารถมองเห็นได้ ชัดเจน	-	รูปภาพที่ 2.5 เจ้าหน้าที่ รักษาความปลอดภัย รูปภาพที่ 2.10 ป้าย โครงการ

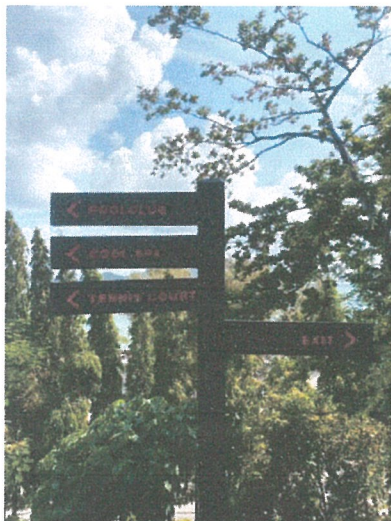
รูปภาพที่ 2.11 ป้ายสัญลักษณ์ทางจราจร

(3) ติดตั้งป้ายแสดงสัญลักษณ์ทางการจราจร ไว้ภายในโครงการ	- โรงแรมมีการติดตั้งป้ายแสดงสัญลักษณ์ทางการจราจร ภายในโครงการ และมีเจ้าหน้าที่รักษาความปลอดภัยตั้งแต่ทางเข้าของโรงแรม ซึ่งคอยสอบถามข้อมูลบุคคลและสถานที่ที่ต้องการติดต่อ แล้วใช้วิทยุสื่อสารเพื่อแจ้งแก่เจ้าหน้าที่ประจำแต่ละจุดบนเส้นทางเดินรถ เพื่อให้ผู้มาติดต่อสามารถดูสัญญาณมือบอกทางไปยังพื้นที่โรงแรมได้	-	รูปภาพที่ 2.11 ป้ายสัญลักษณ์ทางการจราจร

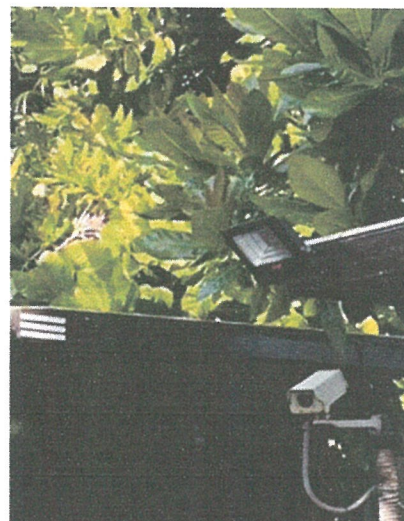
(4) จัดให้มีระบบไฟฟ้าส่องสว่าง บริเวณทางเข้า-ออกโครงการ และทางจราจรให้เพียงพอ	- โรงแรมมีการติดตั้งระบบไฟฟ้าส่องสว่างบริเวณทางเข้า-ออกโครงการ หากมีการชำรุด ทำการซ่อมแซมหรือเปลี่ยนใหม่โดยทันที	-	รูปภาพที่ 2.12 ไฟฟ้าส่องสว่างทางเข้า-ออกโครงการ

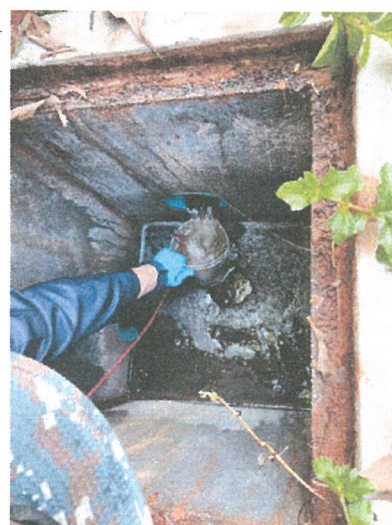
รูปภาพที่ 2.14 บ่อน้ำและบ่อพักน้ำ

3.4 การระบายน้ำและป้องกันน้ำท่วม (1) ออกแบบให้มีบ่อหน่วงน้ำ ปริมาตร 70 ลูกบาศก์เมตร จำนวน 1 บ่อ (2) ติดตั้งเครื่องสูบน้ำจำนวน 2 เครื่อง มีอัตราการระบายน้ำ ออกเท่ากับ 0.1083 ลูกบาศก์เมตร/วินาที เพื่อควบคุมการระบายน้ำให้เท่ากับอัตราการระบายน้ำออกจากบ่อหน่วงน้ำ เข้าสู่บ่อพักก่อนระบายลงสู่ท่อระบายน้ำตามถนนส่วนบุคคลก่อนออกสู่ถนนสาธารณะต่อไป (3) ขุดลอกตะกอนในท่อระบายน้ำ รวมถึงบ่อพักน้ำอย่างสม่ำเสมอ เพื่อให้การระบายน้ำในพื้นที่โครงการมีประสิทธิภาพตลอดเวลา (4) ออกแบบให้มีบ่อพักน้ำ และติดตั้งตะแกรงดักมูลฝอย บริเวณจุดระบายน้ำออกจากท่อระบายน้ำของโครงการ	- โรงแรมมีบ่อหน่วงน้ำปริมาตรตามที่กำหนด เพื่อหน่วงน้ำฝนไว้ในโครงการก่อนระบายน้ำออกสู่ทางระบายน้ำสาธารณะ - โรงแรมมีการติดตั้งเครื่องสูบน้ำจำนวน 2 เครื่อง ตามมาตรการกำหนด เพื่อควบคุมการระบายน้ำ เข้าสู่บ่อพักขยะก่อนลงสู่ท่อระบายน้ำตามถนนส่วนบุคคลก่อนออกสู่ถนนสาธารณะต่อไป - โรงแรมมีเจ้าหน้าที่แผนกช่างคอยตรวจสอบสิ่งอุดตัน ขวางทางไหลของน้ำในรางระบายน้ำและภายในบ่อพักน้ำ และทำความสะอาดเป็นประจำ หรือตามความเหมาะสม - โรงแรมมีบ่อหน่วงน้ำ ปริมาตรตามที่กำหนด บริเวณด้านทิศตะวันตกของโครงการ เพื่อหน่วงน้ำฝนไว้ในโครงการก่อนระบายน้ำออกสู่ทางระบายน้ำสาธารณะ พร้อมออกแบบให้มีบ่อพักน้ำ และติดตั้งตะแกรงดักมูลฝอย บริเวณจุดระบายน้ำก่อนระบายออกสู่ทางระบายน้ำอย่างสม่ำเสมอ	- - - -	รูปภาพที่ 2.14 บ่อหน่วงน้ำและบ่อพักน้ำ - รูปภาพที่ 2.18 รางระบายน้ำ รูปภาพที่ 2.14 บ่อหน่วงน้ำและบ่อพักน้ำ

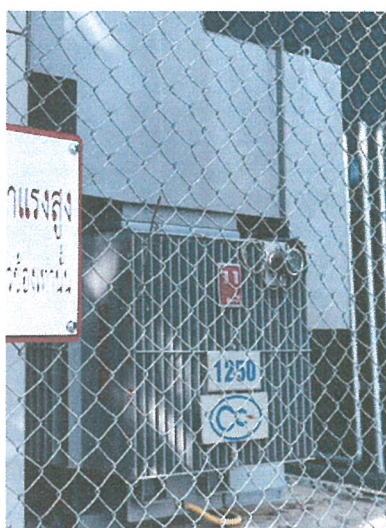
3.7 ไฟฟ้า (ต่อ)			
(5) หม้อแปลงต้องอยู่ในสถานที่ซึ่งบุคคลที่มีหน้าที่เกี่ยวข้องเข้าถึงได้โดยสะดวก เพื่อทำการตรวจและบำรุงรักษาให้อยู่ในสภาพดีอยู่เสมอ และต้องจัดให้มีการระบายอากาศอย่างเพียงพอกับการใช้งาน	- ปัจจุบันหม้อแปลงไฟฟ้าของโรงแรม อยู่ในสภาพที่ดีและสามารถเข้าถึงได้สะดวก มีการระบายอากาศที่ถ่ายเท และสะดวกต่อการเข้าตรวจสอบและบำรุงรักษา	-	รูปภาพที่ 2.27 หม้อแปลงไฟฟ้า

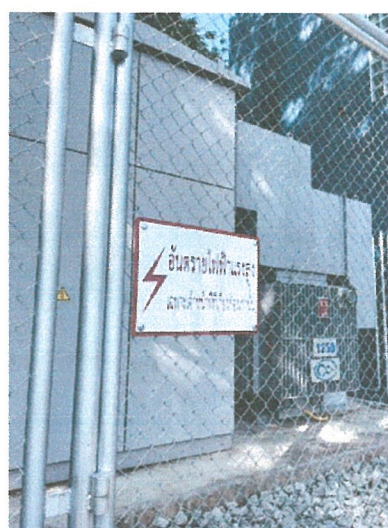
(6) ต้องมีแผ่นป้ายหรือสัญลักษณ์เตือนให้ระวังอันตรายจากไฟฟ้าแรงสูงติดตั้งไว้ในบริเวณที่เห็นได้ชัดเจน	- โรงแรมมีการติดตั้งป้ายหรือสัญลักษณ์เตือนให้ระวังอันตรายจากไฟฟ้าบริเวณหน้าห้องควบคุมไฟฟ้า และบริเวณที่ติดตั้งหม้อแปลงไฟฟ้าของโครงการ ที่มองเห็นได้อย่างชัดเจน	-	รูปภาพที่ 2.28 ป้ายหรือสัญลักษณ์เตือนให้ระวังอันตรายจากไฟฟ้า

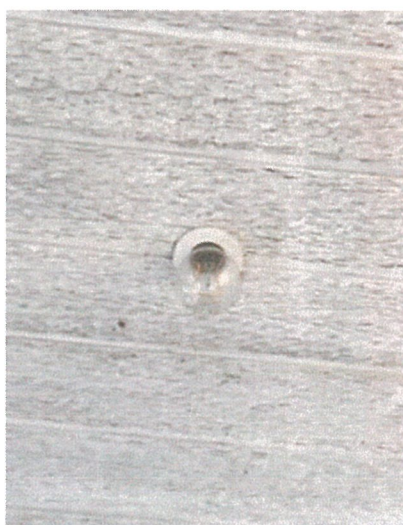
(7) เปิดไฟส่วนกลางระหว่าง เวลา 18.00-06.00 น.	- ทางโรงแรมมีการกำหนดระยะเวลาการเปิดไฟฟ้ส่วนกลาง ตามมาตรการกำหนด โดยการตั้งเวลาอัตโนมัติ (Timer)	-	-
(8) เลือกใช้ไฟฟ้าส่องสว่างและอุปกรณ์ไฟฟ้าต่างๆ ส่วนกลางแบบประหยัดพลังงาน และดูแลเรื่องการเปิดไฟส่องสว่างเวลากลางคืนไม่ให้รบกวนผู้ที่อยู่อาศัยใกล้เคียง	- โรงแรมมีการเลือกใช้อุปกรณ์ต่างๆ แบบประหยัดไฟ ที่สอดคล้องเหมาะสมกับค่าการออกแบบและลักษณะการใช้งาน	-	รูปภาพที่ 2.29 อุปกรณ์ไฟฟ้าส่องสว่างแบบประหยัดพลังงาน

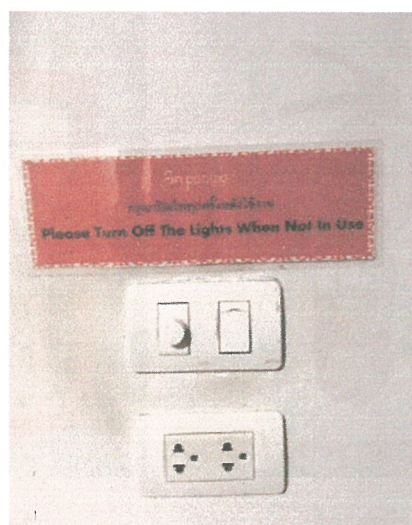
รูปภาพที่ 2.30 ป้ายประหยัดพลังงาน

3.7 ไฟฟ้า (ต่อ) (11) อบรมเจ้าหน้าที่ทุกคนให้ตระหนักในเรื่องการประหยัดพลังงานเป็นประจำ (12) ณรงค์ให้ผู้พักอาศัยใช้ไฟฟ้าอย่างประหยัด	- โรงแรมมีการติดป้ายรณรงค์ประหยัดงานที่มองเห็นได้อย่างชัดเจน รวมถึงโครงการมีการอบรมในเรื่องของการประหยัดพลังงานให้แก่เจ้าหน้าที่ของโรงแรมเพื่อให้เจ้าหน้าที่หรือผู้พักอาศัยภายในโรงแรมตระหนักในเรื่องการประหยัดพลังงาน	-	รูปภาพที่ 2.30 ป้ายประหยัดพลังงานเอกสารแนบที่ 9 ใบแจ้งค่าไฟฟ้า

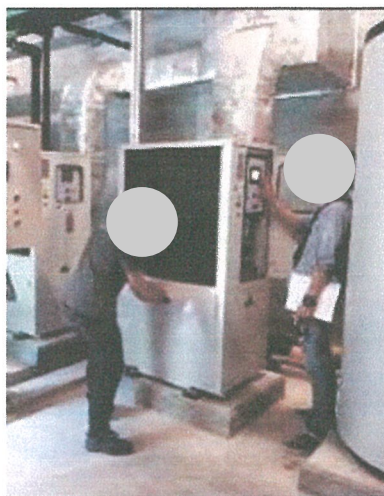
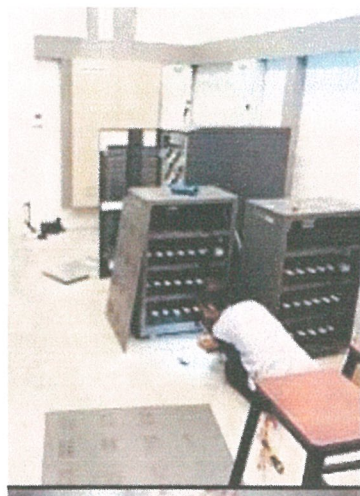
(9) บำรุงรักษาอุปกรณ์ระบบไฟฟ้าส่วนกลางเพื่อรักษาระดับการใช้ไฟฟ้าให้ต่ำ	- โรงแรมมีเจ้าหน้าที่แผนกช่างคอยตรวจสอบและบำรุงรักษาระบบไฟฟ้าส่วนกลางเป็นประจำ หากเกิดการเสียหายทางเจ้าหน้าที่จะดำเนินการแก้ไขโดยทันที	-	รูปภาพที่ 2.31 การซ่อมบำรุงอุปกรณ์ระบบไฟฟ้าส่วนกลาง

(13) จัดเจ้าหน้าที่หมั่นทำความสะอาดหลอดไฟ และโคมไฟ ส่วนกลางอยู่เสมอ เพราะฝุ่นละอองที่เกาะหลอดไฟจะทำให้แสงสว่างลดน้อยลง	- โรงแรมมีเจ้าหน้าที่แผนกช่างคอยตรวจสอบและบำรุงรักษาระบบไฟฟ้าส่วนกลางเป็นประจำ หากเกิดการเสียหายทางเจ้าหน้าที่จะดำเนินการแก้ไขโดยทันที	-	รูปภาพที่ 2.31 การซ่อมบำรุงอุปกรณ์ระบบไฟฟ้าส่วนกลาง

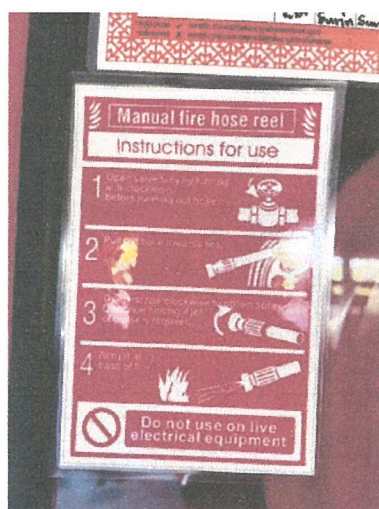
(6) ติดป้ายแสดงวิธีการใช้อุปกรณ์ดับเพลิงอย่างชัดเจนที่จุดติดตั้งทุกจุด	- บริเวณถังดับเพลิงของโรงแรม ได้ติดป้ายแสดงวิธีการใช้อุปกรณ์ดับเพลิงที่มองเห็นได้อย่างชัดเจน	-	รูปภาพที่ 2.34 ป้ายแสดงวิธีการใช้อุปกรณ์ดับเพลิง

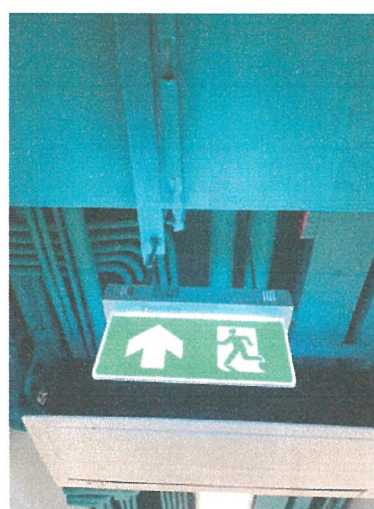
(7) โครงการให้มีการติดตั้งผังเส้นทางหนีไฟในห้องพัก เพื่อความสะดวกและปลอดภัยของผู้พักอาศัยในแต่ละห้อง	- ผังเส้นทางอพยพหนีไฟไปยังจุดรวมพลกำลังอยู่ระหว่างการจัดทำ ซึ่งจะติดไว้บริเวณทางเดินในอาคาร แต่ทางโรงแรมได้ติดตั้งป้ายทางหนีไฟไว้บริเวณทางเดินภายในอาคาร	-	รูปภาพที่ 2.35 ป้ายทางหนีไฟ

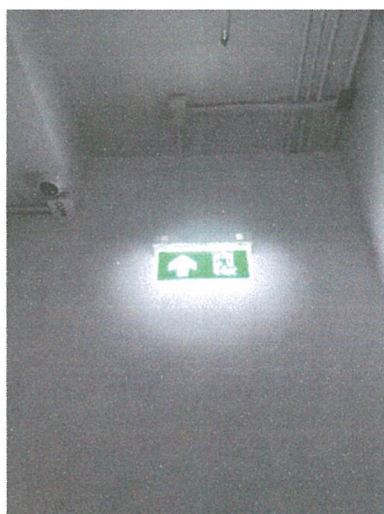
1.3 ธรณีวิทยา และการเกิดแผ่นดินไหว (1) จัดเส้นทางหนีภัยไว้ภายในบริเวณโครงการ เมื่อเกิดเหตุการณ์ภัยพิบัติขึ้น ผู้อาศัยในพื้นที่โครงการก็สามารถอพยพไปยังจุดที่ปลอดภัยได้อย่างรวดเร็ว และไม่เกิดการชุมนุม (2) เตรียมพร้อมประสานงานกับหน่วยงานที่รับผิดชอบหากเกิดกรณีแผ่นดินไหว ได้แก่ หน่วยงานบรรเทาสาธารณภัย เพื่อให้ความช่วยเหลือผู้อาศัยในการอพยพออกจากอาคารได้ทันทั่วทั้ง	- โรงแรมจัดเส้นทางหนีไฟพร้อมป้ายเส้นทางอพยพหนีภัยไว้บริเวณทางเดินในอาคาร ซึ่งเป็นเส้นทางเดียวกับเส้นทางอพยพหนีไฟ ที่มองเห็นได้ชัดเจนและสามารถไปยังจุดที่ปลอดภัยได้อย่างรวดเร็วและไม่เกิดการชุมนุม - โรงแรมมีเบอร์ติดต่อไปยังหน่วยงานภายนอกต่างๆ เช่น หน่วยงานท้องถิ่น หน่วยงานบรรเทาสาธารณภัย และโรงพยาบาล เพื่อประสานกรณีฉุกเฉิน รวมทั้งมีการติดตั้งโทรศัพท์ภายในห้องพักเพื่อติดต่อในกรณีเกิดเหตุฉุกเฉิน	- -	รูปภาพที่ 2.36 ป้ายเส้นทางอพยพหนีภัย รูปภาพที่ 2.37 โทรศัพท์ติดต่อกภายในห้องพัก
