บทที่ 2

ผลการปฏิบัติตามมาตรการป้องกันและแก้ไขผลกระทบสิ่งแวดล้อม

ตารางที่ 2.1-1 แบบรายงานผลการปฏิบัติตามมาตรการป้องกันและแก้ไขผลกระทบสิ่งแวดล้อม และมาตรการติดตามตรวจสอบผลกระทบสิ่งแวดล้อม (ระยะดำเนินการ)
โครงการ U Delight Ratchavibha (ยูดีไลท์ รัชวิภา) ช่วงเดือนมกราคม – มิถุนายน 2566

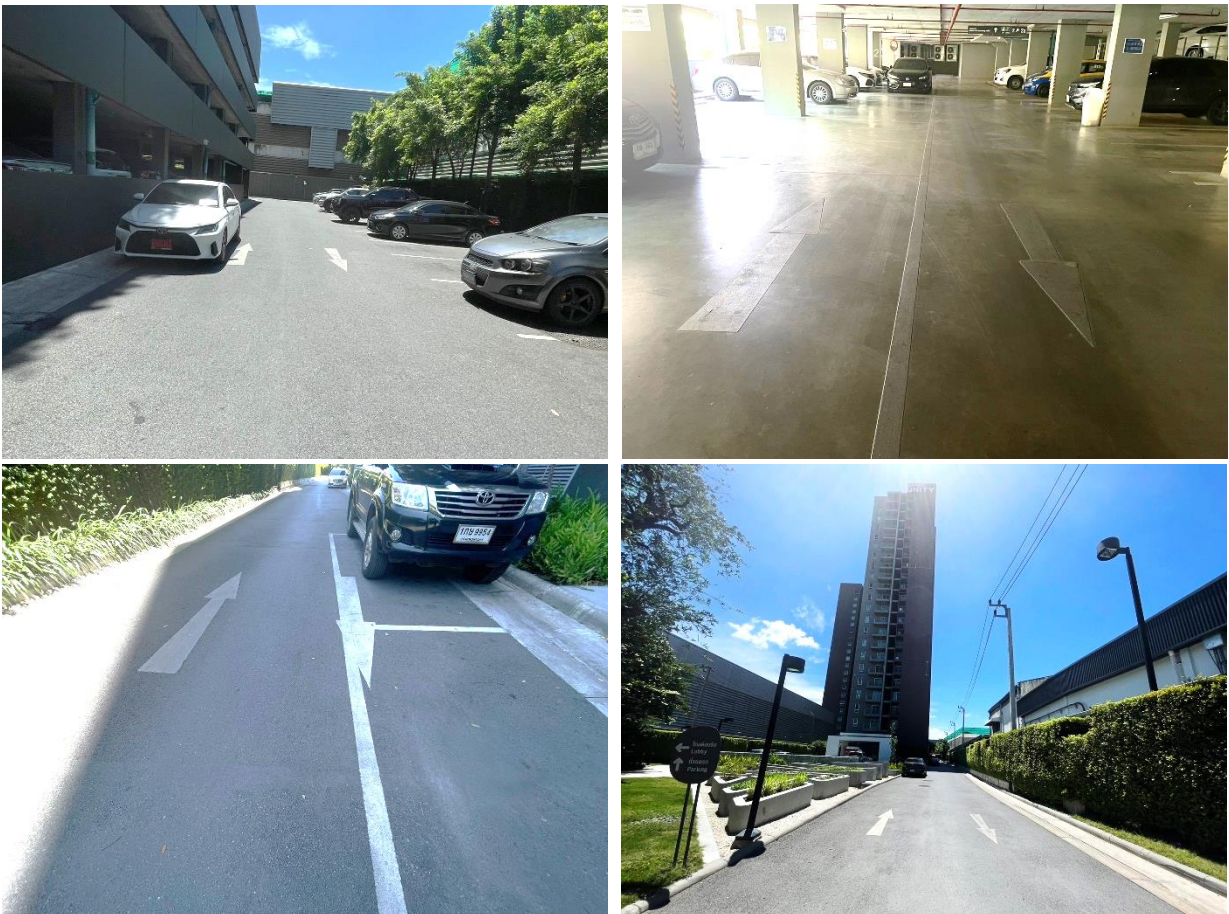
รูปที่ 2-4 สัญลักษณ์ จราจรภายในโครงการ

3. ดูแลรักษาสภาพถนนทางเดินรถ และป้ายจราจรในโครงการให้สะอาดและมีสภาพดีอยู่เสมอ กรณีที่พบว่าถนน ทางเดินรถ และป้ายจราจรที่มีการชำรุดให้ดำเนินการซ่อมแซมหรือปรับเปลี่ยนใหม่โดยทันที	✓	โครงการได้กำชับพนักงานทุกคนของโครงการ หากพบการชำรุดของพื้นถนน หรือสัญญาณจราจรต่างๆ บนท้องถนนโครงการรีบรายงาน มอเห็นไม่ชัดเจนให้ดำเนินการแจ้งต่อนิตา ของโครงการ เพื่อทำการซ่อมแซมให้สามารถใช้งานได้อย่างมีประสิทธิภาพโดยเร็วที่สุด	รูปที่ 2-4 และรูปที่ 2-26	-

2. จัดระบบการจราจรภายในโครงการให้ชัดเจน รวมถึงการควบคุมการปฏิบัติตามของผู้พักอาศัย	✓	โครงการได้จัดทำเส้นและสัญญาณจราจรบนถนนภายในพื้นที่โครงการอย่างชัดเจน เพื่อป้องกันไม่ให้เกิดความสับสนด้านการเดินรถแก่ผู้พักอาศัยและผู้มาติดต่อโครงการ ทั้งนี้โครงการได้จัดให้มีเจ้าหน้าที่เพื่ออำนวยความสะดวกในการเดินรถตลอด 24 ชั่วโมง	รูปที่ 2-4 รูปที่ 2-5 และรูปที่ 2-26	-

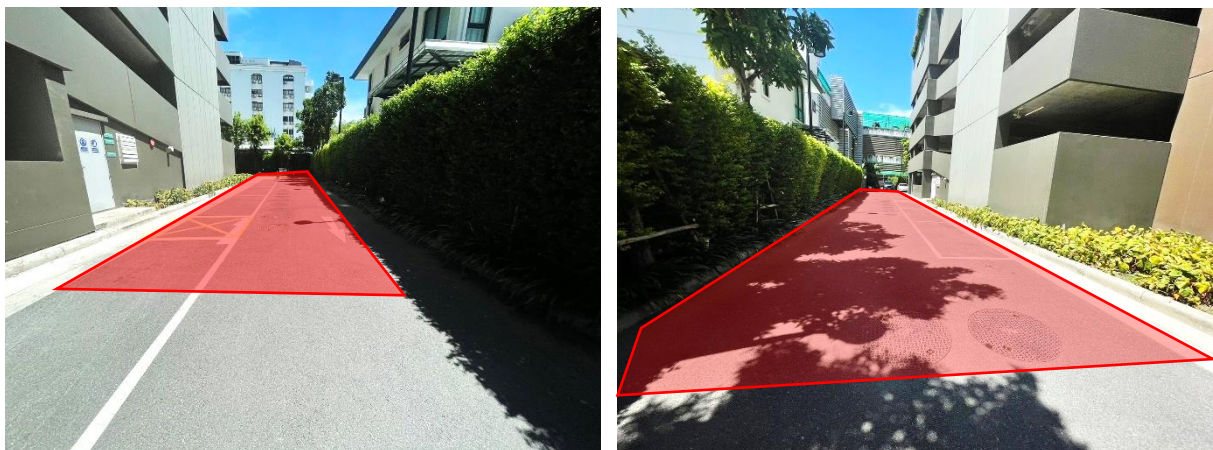
รูปที่ 2-6 ตำแหน่งระบบบำบัดน้ำเสีย

1.4 คุณภาพน้ำ	1. จัดให้มีระบบบำบัดแบบเติมอากาศเลี้ยงตะกอน (Aeration Activated Sludge Process) เป็นถังคอนกรีตเสริมเหล็ก ผังใต้ดิน ซึ่งได้ถูกออกแบบให้รองรับน้ำเสียได้ 480 ลบ.ม./วัน โดยระบบบำบัดน้ำเสียจะมีประสิทธิภาพร้อยละ 92 สามารถ บำบัดน้ำเสียให้ได้คุณภาพตามมาตรฐานน้ำทิ้งจากอาคาร ประเภท ก ซึ่งกำหนดให้มีค่า BOD ไม่เกิน 20 มก./ล.	✓	ปัจจุบันโครงการได้ก่อสร้างระบบบำบัดแบบเติมอากาศ เลี้ยงตะกอน (Aeration Activated Sludge Process) เป็นถังคอนกรีตเสริมเหล็กผังใต้ดิน ซึ่งได้ถูกออกแบบ ให้รองรับน้ำเสียได้ 480 ลบ.ม./วัน	รูปที่ 2-6	-

3.2 การบำบัดน้ำเสีย	1. จัดให้มีระบบบำบัดแบบเติมอากาศเลี้ยงตะกอน (Aeration Activated Sludge Process) เป็นถังควมกริตเสริมเหล็กฝังใต้ดิน ซึ่งได้ถูกออกแบบให้รองรับน้ำเสียได้ 480 ลบ.ม/วัน โดยระบบบำบัดน้ำเสียจะมีประสิทธิภาพร้อยละ 92 สามารถบำบัดน้ำเสียให้ได้คุณภาพตามมาตรฐานน้ำทิ้งจากอาคารประเภท ก ซึ่งกำหนดให้มีค่า BOD ไม่เกิน 20 มก./ล.	✓	ปัจจุบันโครงการได้ก่อสร้างระบบบำบัดแบบเติมอากาศเลี้ยงตะกอน (Aeration Activated Sludge Process) เป็นถังควมกริตเสริมเหล็กฝังใต้ดิน ซึ่งได้ถูกออกแบบให้รองรับน้ำเสียได้ 480 ลบ.ม/วัน	รูปที่ 2-6	-

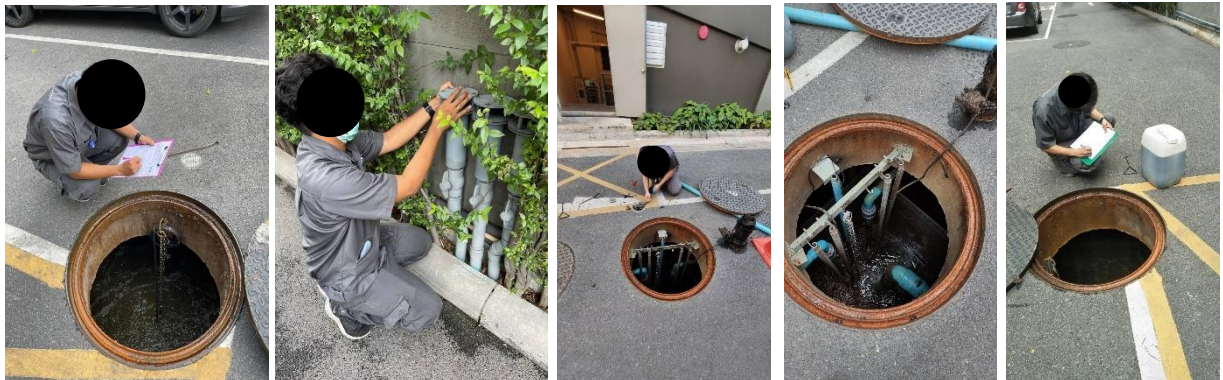
รูปที่ 2-8 เจ้าหน้าที่ตรวจสอบการทำงานของระบบบำบัดน้ำเสีย

6. จัดให้มีเจ้าหน้าที่ที่มีความรู้ความชำนาญดูแลรักษา และควบคุมระบบบำบัดน้ำเสียสำเร็จรูปแต่ละชุดให้ทำงานได้อย่างต่อเนื่องและมีประสิทธิภาพ	✓	โครงการได้จัดให้มีเจ้าหน้าที่ของโครงการตรวจสอบดูแล และซ่อมแซมระบบบำบัดน้ำเสียของโครงการอย่างต่อเนื่อง ทั้งนี้ หากมีการชำรุดของระบบ เจ้าหน้าที่ของโครงการจะดำเนินการซ่อมแซมให้กลับมาใช้งานได้อย่างเต็มประสิทธิภาพโดยเร็วที่สุด	รูปที่ 2-8	-

2.2 นิเวศวิทยาทางน้ำ	1. ดูแลรักษาระบบบำบัดน้ำเสียของโครงการให้สามารถทำงานได้อย่างมีประสิทธิภาพ	✓	โครงการได้จัดให้มีเจ้าหน้าที่ของโครงการตรวจสอบดูแล และซ่อมแซมระบบบำบัดน้ำเสียของโครงการอย่างต่อเนื่อง ทั้งนี้ หากมีการชำรุดของระบบ เจ้าหน้าที่ของโครงการจะดำเนินการซ่อมแซมให้กลับมาใช้งานได้อย่างเต็มประสิทธิภาพโดยเร็วที่สุด	รูปที่ 2-8	-

6. จัดให้มีเจ้าหน้าที่ที่มีความรู้ความชำนาญดูแลรักษา และควบคุมระบบบำบัดน้ำเสียสำเร็จรูปแต่ละชุดให้ทำงานได้อย่างต่อเนื่องและมีประสิทธิภาพ	✓	โครงการได้จัดให้มีเจ้าหน้าที่ของโครงการตรวจสอบดูแล และซ่อมแซมระบบบำบัดน้ำเสียของโครงการอย่างต่อเนื่อง ทั้งนี้ หากมีการชำรุดของระบบ เจ้าหน้าที่ของโครงการ จะดำเนินการซ่อมแซมให้กลับมาใช้งานได้อย่างเต็มประสิทธิภาพโดยเร็วที่สุด	รูปที่ 2-8	-

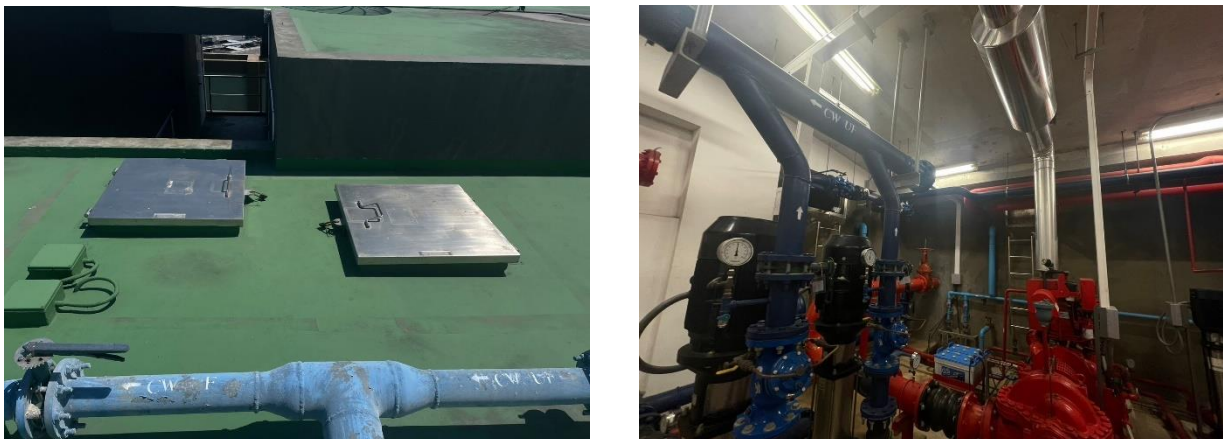
รูปที่ 2-9 ถังเก็บน้ำใต้ดินและ คัดฟ้า

3. คุณค่าการใช้ประโยชน์ของมนุษย์					
3.1 การใช้น้ำ	1. จัดให้มีการสำรองน้ำประปาไว้ในถังเก็บน้ำใต้ดิน และถังเก็บน้ำชั้นหลังคา รวม 915 ลบ.ม. สำหรับสำรองเพื่อการดับเพลิง 114 ลบ.ม. และสำรองเพื่อใช้อุปโภค-บริโภค 801 ลบ.ม. ซึ่งสามารถสำรองน้ำใช้เพื่อการอุปโภค-บริโภคได้ 1.34 วัน	✓	โครงการจัดให้มีการสำรองน้ำประปาไว้ในถังเก็บน้ำใต้ดิน และถังเก็บน้ำชั้นหลังคา รวม 915 ลบ.ม. สำหรับสำรองเพื่อการดับเพลิง 114 ลบ.ม. และสำรองเพื่อใช้อุปโภค-บริโภค 801 ลบ.ม. ซึ่งสามารถสำรองน้ำใช้เพื่อการอุปโภค-บริโภคได้	รูปที่ 2-9	-

4. รณรงค์ให้ผู้พักอาศัยใช้น้ำอย่างประหยัด	✓	โครงการมีการรณรงค์ให้ผู้พักอาศัยใช้น้ำอย่างประหยัด	-	-
การออกแบบโครงสร้างเสาอยู่ใกล้กับน้ำใต้ดิน ซึ่งอาจทำให้เกิดการปนเปื้อนน้ำในถังเก็บน้ำได้	1. ทาว์สดูกั้นซึม ภายในถังเก็บน้ำใต้ดินและเสาที่อยู่ในถังเก็บน้ำใต้ดิน ทั้งในด้านที่สัมผัสกับน้ำ (Positive side) และด้านตรงข้าม (Negative side) ปกปิดรอยแตกร้าว และป้องกันปฏิกิริยาคาร์บอนเนชั่น	✓	ถังเก็บน้ำสำรองน้ำชั้นใต้ดินและเสาที่อยู่ในถังเก็บน้ำใต้ดินทั้งหมด ได้รับการทาว์สดูกั้นซึม เพื่อป้องกันการผุกร่อนชำรุดของถังเก็บน้ำชั้นใต้ดิน	รูปที่ 2-9	-

2. โครงการออกแบบให้มีฝาลังเก็บน้ำใต้ดินเพื่อให้สามารถเข้าไปทำความสะอาดถังเก็บน้ำสำรอง โดยล้างทำความสะอาดถังเก็บน้ำสำรอง อย่างน้อยทุก 6 เดือน	✓	ถังเก็บน้ำชั้นใต้ดินของโครงการได้รับการออกแบบและก่อสร้างให้มีฝาลังเก็บน้ำใต้ดิน สอดคล้องต่อมาตรการฯ กำหนดอย่างครบถ้วน โครงการได้มีการล้างถังเก็บน้ำสำรองในเมื่อวันที่ 15-16 พฤศจิกายน 2565 ในปี 2566 มีแผนในการล้างถังเก็บน้ำสำรอง คือ เดือนพฤศจิกายน	รูปที่ 2-9 รูปที่ 2-47	-

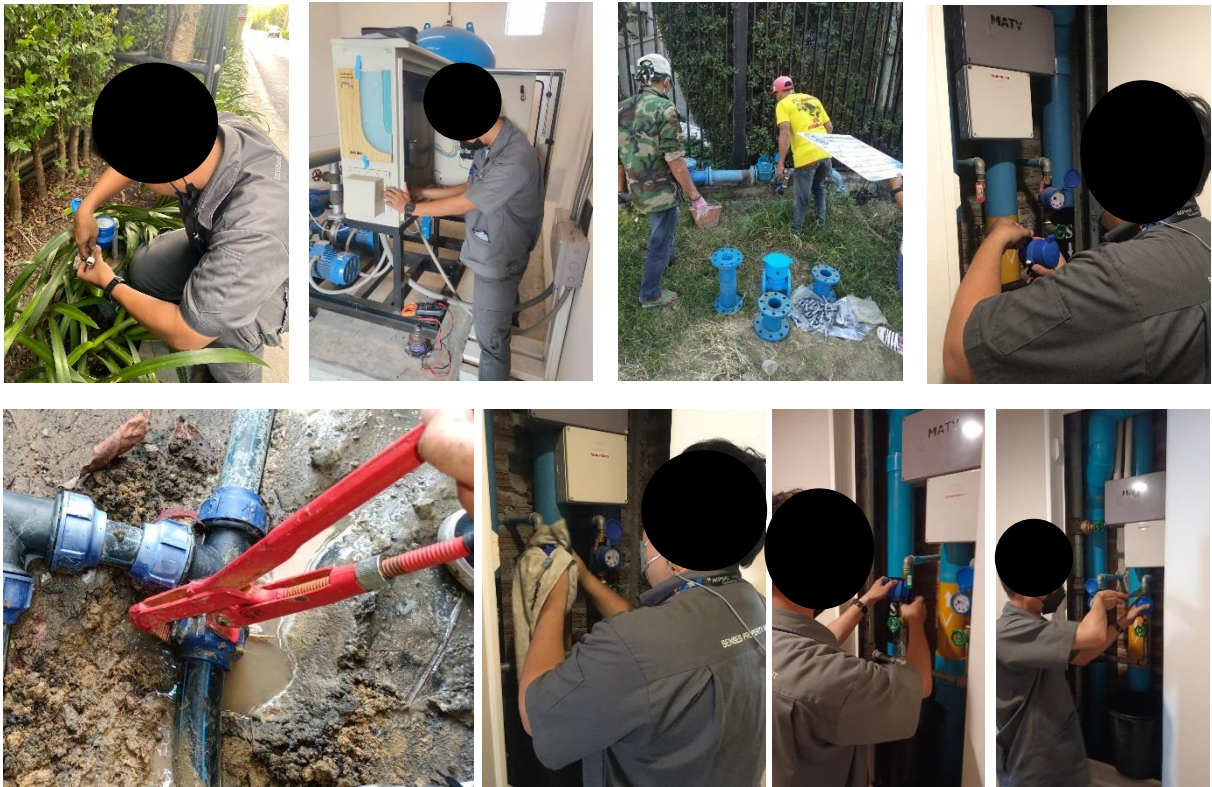
รูปที่ 2-10 เจ้าหน้าที่ตรวจสอบท่อประปา

2. จัดให้มีเจ้าหน้าที่คอยดูแลรักษาระบบเส้นท่อประปาให้อยู่ในสภาพดี หากพบว่าชำรุดให้ดำเนินการซ่อมแซมทันที	✓	โครงการได้จัดให้มีเจ้าหน้าที่คอยตรวจสอบดูแลรักษาระบบเส้นท่อประปาอย่างต่อเนื่อง หากพบการชำรุดแตกหักช่วงประจำโครงการจะดำเนินการซ่อมแซมโดยทันที ทั้งนี้ปัจจุบันระบบดังกล่าวเปิดใช้งานและมีประสิทธิภาพดีสมบูรณ์	รูปที่ 2-10	-

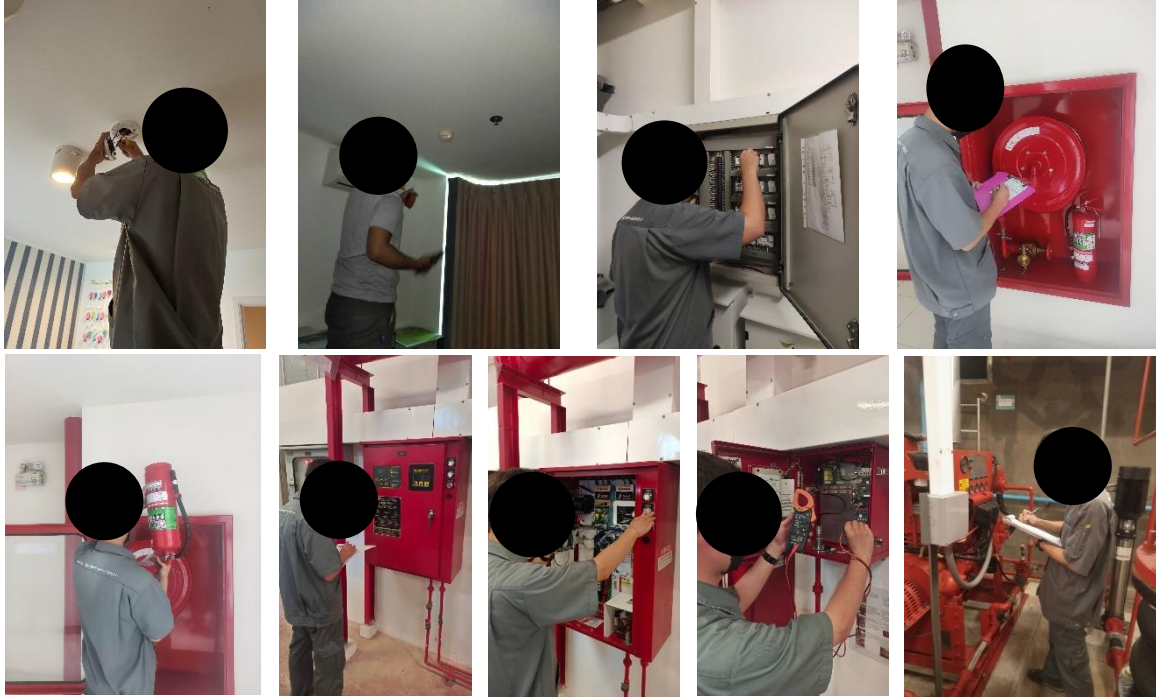
รูปที่ 2-20 ตรวจสอบระบบป้องกันและเตือนอัคคีภัย

7. จัดให้มีการตรวจสอบระบบป้องกันและเตือนอัคคีภัย ให้สามารถใช้งานได้อยู่เสมอ หากพบว่ามีการเสียหายหรือใช้การไม่ได้ให้รีบดำเนินการแก้ไขทันที	✓	โครงการจัดให้มีการตรวจสอบระบบป้องกันและเตือนอัคคีภัยให้สามารถใช้งานได้เสมอหากพบว่ามีการเสียหายหรือใช้การไม่ได้ให้รีบดำเนินการแก้ไขทันที	รูปที่ 2-20	-

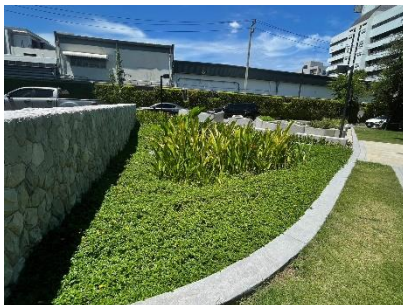
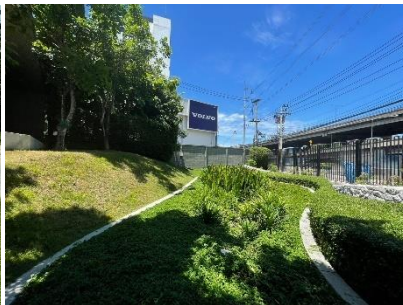
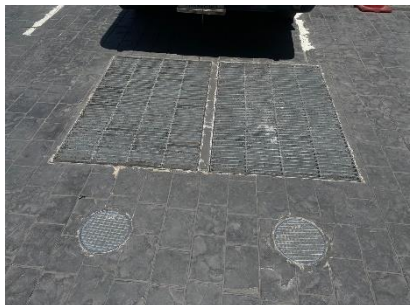
รูปที่ 2-27 ตำแหน่งบ่อน้ำของโครงการ

3.3 การระบายน้ำ	โครงการออกแบบให้มีท่อระบายน้ำฝรอบบริเวณอาคาร ขนาดเส้นผ่านศูนย์กลาง 0.3-0.4 ม. และออกแบบให้มีพื้นที่รับน้ำได้ 831.68 ลบ.ม. โดยแบ่งเป็น บ่อรับน้ำคอนกรีตเสริมเหล็กฝังอยู่ใต้ดิน (บ่อปิด) ความจุ 600 ลบ.ม. และบ่อรับน้ำ (บ่อเปิด) ในพื้นที่จัดภูมิทัศน์ 2 บ่อ (ความจุ 52.5 ลบ.ม. และ 179.18 ลบ.ม) ความจุรวม 231.68 ลบ.ม. การระบายน้ำออกโดยติดตั้งเครื่องสูบน้ำออกจากบ่อหนองน้ำทั้ง 3 บ่อ (แยกการทำงานแต่ละบ่อ) โดยบ่อหนองน้ำฝแบบเปิด 2 บ่อ แต่ละบ่อจะติดตั้งเครื่องสูบน้ำ	✓	โครงการออกแบบให้มีท่อระบายน้ำฝรอบบริเวณอาคาร และออกแบบและก่อสร้างบ่อหนองน้ำ จำนวน 3 บ่อ โดยแบ่งเป็นบ่อรับน้ำคอนกรีตเสริมเหล็กฝังอยู่ใต้ดิน (บ่อปิด) และบ่อรับน้ำ (บ่อเปิด) ในพื้นที่จัดภูมิทัศน์ 2 บ่อ และโครงการจัดให้มีเจ้าหน้าที่หมั่นตรวจสอบดูแลบ่อพักของระบบระบายน้ำเป็นประจำทุกเดือน เพื่อป้องกันมิให้มีการสะสมของตะกอนดินในท่อระบายน้ำ และบ่อพักที่เป็นสาเหตุให้เกิดการอุดตัน	รูปที่ 2-27 รูปที่ 2-45	-

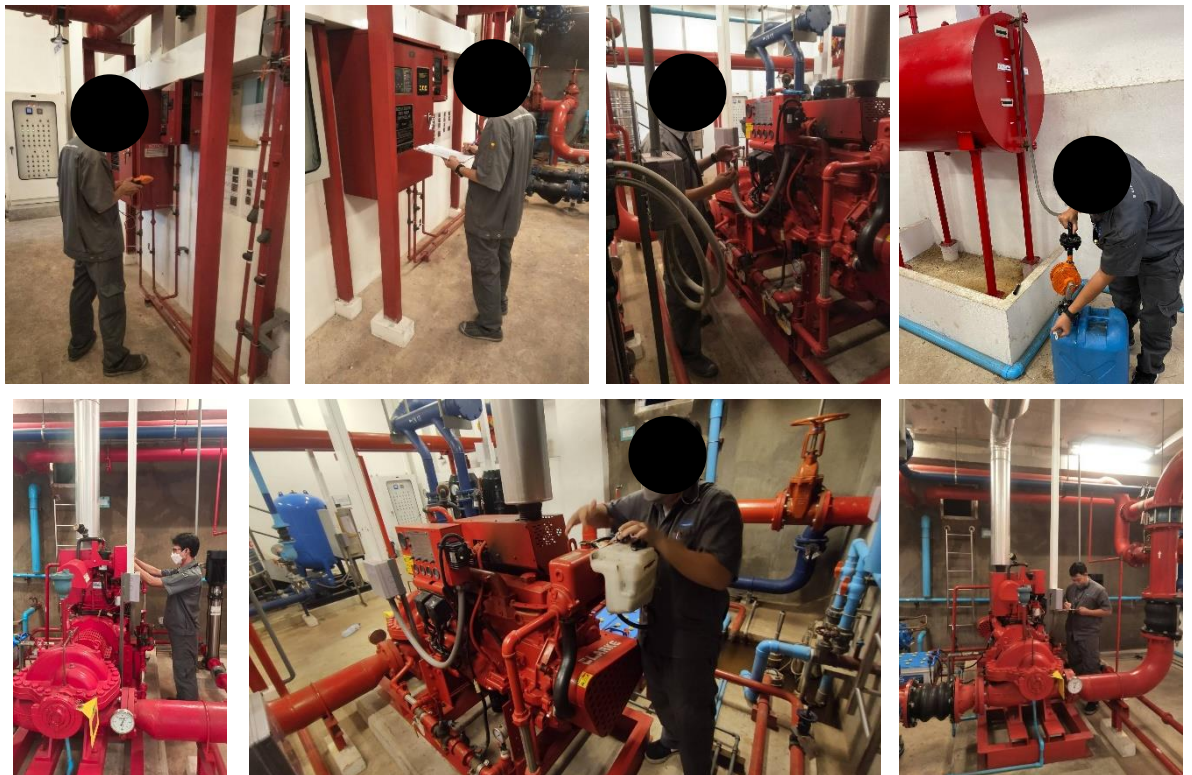
รูปที่ 2-39 เจ้าหน้าที่ตรวจสอบ Fire Pump/Jockey Pump

3.5 การใช้ไฟฟ้า	-	-	-	-	-
3.6 การป้องกันอัคคีภัย	1. จัดให้มีระบบตรวจสอบและแจ้งเหตุเพลิงไหม้ดังนี้ <ul style="list-style-type: none">- แผนควบคุมระบบแจ้งเหตุอัคคีภัย (FCP) ทำหน้าที่เป็นจุดศูนย์รวมการรับ-ส่ง สัญญาณตรวจรับ เมื่ออุปกรณ์ชุดแจ้งเหตุเริ่มทำงาน จะส่งสัญญาณไปยังแผนควบคุมเพื่อให้เจ้าหน้าที่ในห้องควบคุมตรวจสอบและหากเป็นเหตุเพลิงไหม้จะส่งสัญญาณแจ้งเหตุให้ทราบทั่วทั้งอาคาร- อุปกรณ์แจ้งเหตุอัตโนมัติ ได้แก่<ul style="list-style-type: none">1) เครื่องตรวจจับควัน ตรวจจับอนุภาคที่เกิดจากการเผาไหม้ ทั้งชนิดที่มองเห็นด้วยตาเปล่าและที่ไม่สามารถมองเห็นด้วยตาเปล่า2) เครื่องตรวจจับความร้อน ทำงานเมื่อมีอัตราการเพิ่มของอุณหภูมิเปลี่ยนแปลงไปตั้งแต่ 10 °C ใน 1 นาที- ปุ่มกดแจ้งสัญญาณอัคคีภัย อุปกรณ์แจ้งเหตุด้วยมือเป็นอุปกรณ์ที่ใช้แจ้งเหตุโดยคนที่พบเห็นเหตุการณ์- อุปกรณ์ส่งเสียงสัญญาณแจ้งเหตุ เป็นสัญญาณแบบกริ่ง (Alarm Bell) สำหรับแจ้งเหตุให้มีการอพยพ	✓	ปัจจุบันโครงการมีระบบป้องกันอัคคีภัย ที่ประกอบไปด้วยระบบท่อเย็นหัวรับน้ำดับเพลิงภายนอกอาคาร (FDC) เก็บสายฉีดน้ำดับเพลิงพร้อมอุปกรณ์ (FHC) ถังดับเพลิงเคมีแบบมือถือชนิด ABC ระบบหัวกระจายน้ำดับเพลิงอัตโนมัติ (Sprinkler System) และระบบเตือนอัคคีภัยอีกทั้งยังมีกิจกรรมอื่นๆ ที่สนับสนุนประสิทธิภาพของการป้องกันอัคคีภัย เช่น การสำรองน้ำดับเพลิง ระบบทางหนีไฟ ลิฟต์ดับเพลิงทางหนีไฟทางอากาศ และแผนป้องกันอัคคีภัย ซึ่งระบบดังกล่าวโครงการได้ออกแบบและก่อสร้างตามแบบที่ระบุในรายงานการวิเคราะห์ผลกระทบสิ่งแวดล้อมทุกประการ ซึ่งครอบคลุมกฎหมายที่เกี่ยวข้อง โดยปัจจุบันระบบดังกล่าวมีการทำงานอย่างมีประสิทธิภาพและมีการตรวจสอบ/บำรุงรักษาเป็นประจำนอกเหนือจากนี้โครงการยังได้จัดให้มีการดำเนินงานที่สอดคล้องต่อการป้องกันและระงับอัคคีภัย คือการซ้อมอพยพหนีไฟ เกิดเหตุฉุกเฉินไฟไหม้ เป็นประจำทุกปี ปีละ 1 ครั้ง เมื่อวันที่ 26 พฤศจิกายน 2565 ในปี 2566 มีแผนในการอบรมและซักซ้อมแผนอพยพหนีไฟ คือ เดือนพฤศจิกายน	รูปที่ 2-19 รูปที่ 2-20 รูปที่ 2-39 รูปที่ 2-48	-

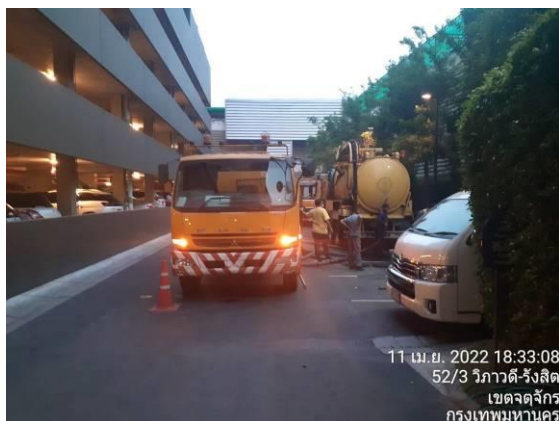
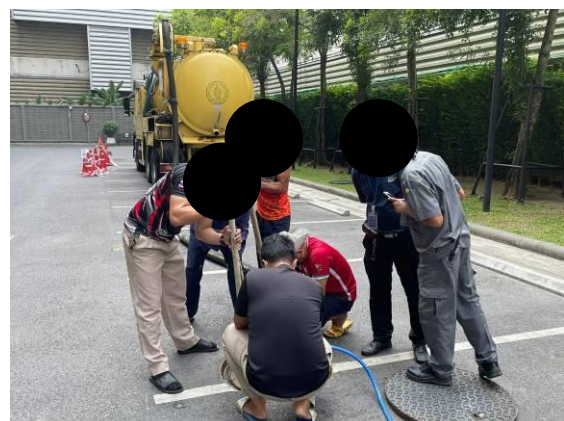
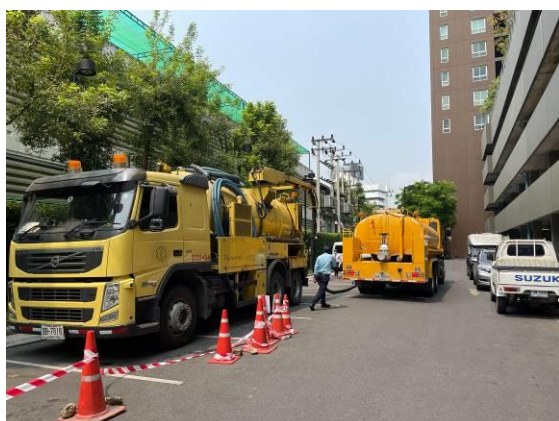
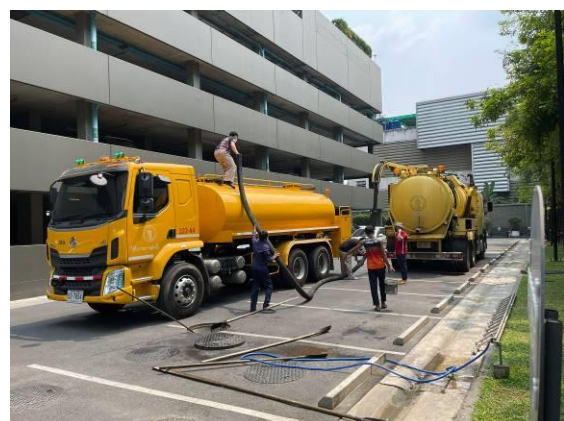
รูปที่ 2-46 สับตะกอนส่วนเกิน เมื่อวันที่ 11-12 เมษายน 2565

2. ไขมันส่วนเกินที่ตกได้จากถังดักไขมัน ให้ตักออกไป ตากแห้งก่อนที่จะใส่ลงต่อไปทิ้งรวมกับขยะมูลฝอยอื่นๆ เพื่อให้หน่วยงานที่เกี่ยวข้องนำไปกำจัดต่อไป	✓	จัดให้มีเจ้าหน้าที่ตรวจสอบปริมาณไขมันและดักไขมัน ในถังดักไขมันเป็นประจำ ทั้งนี้เมื่อวันที่ 11-12 เมษายน 2565 ได้จัดให้มีการสูบน้ำไขมันและตะกอนส่วนเกิน ในปี 2566 มีแผนในการสูบน้ำไขมันและตะกอนส่วนเกิน คือเดือนกันยายน	รูปที่ 2-46	-

7. ประสานให้สำนักงานเขตจตุจักร มาสุบตะกอนส่วนเกินจากระบบบำบัดน้ำเสียสำเร็จรูปไปกำจัดเป็นประจำทุกเดือนตลอดระยะเวลาเปิดดำเนินการ	✓	ประสานให้สำนักงานเขตจตุจักร มาสุบไขมันและตะกอนส่วนเกินจากระบบบำบัดน้ำเสีย เมื่อวันที่ 11-12 เมษายน 2565 ในปี 2566 มีแผนในการสุบไขมันและตะกอนส่วนเกิน คือเดือนกันยายน	รูปที่ 2-46	-

2. ไขมันส่วนเกินที่ตกได้จากถังดักไขมัน ให้ตักออกไปตากแห้งก่อนที่จะใส่ลงต่อไปทิ้งรวมกับขยะมูลฝอยอื่นๆ เพื่อให้หน่วยงานที่เกี่ยวข้องนำไปกำจัดต่อไป	✓	ประสานให้สำนักงานเขตจตุจักร มาสูบไขมันและตะกอนส่วนเกินจากระบบบำบัดน้ำเสีย เมื่อวันที่ 11-12 เมษายน 2565 ในปี 2566 มีแผนในการสูบไขมันและตะกอนส่วนเกิน คือ เดือนกันยายน	รูปที่ 2-46	-

7. ประสานให้สำนักงานเขตจตุจักร มาสุบตะกอนส่วนเกินจากระบบบำบัดน้ำเสียสำเร็จรูปไปกำจัดเป็นประจำทุกเดือนตลอดระยะเวลาเปิดดำเนินการ	✓	ประสานให้สำนักงานเขตจตุจักร มาสุบไขมันและตะกอนส่วนเกินจากระบบบำบัดน้ำเสีย เมื่อวันที่ 11-12 เมษายน 2565 ในปี 2566 มีแผนในการสุบไขมันและตะกอนส่วนเกิน คือ เดือนกันยายน	รูปที่ 2-46	-

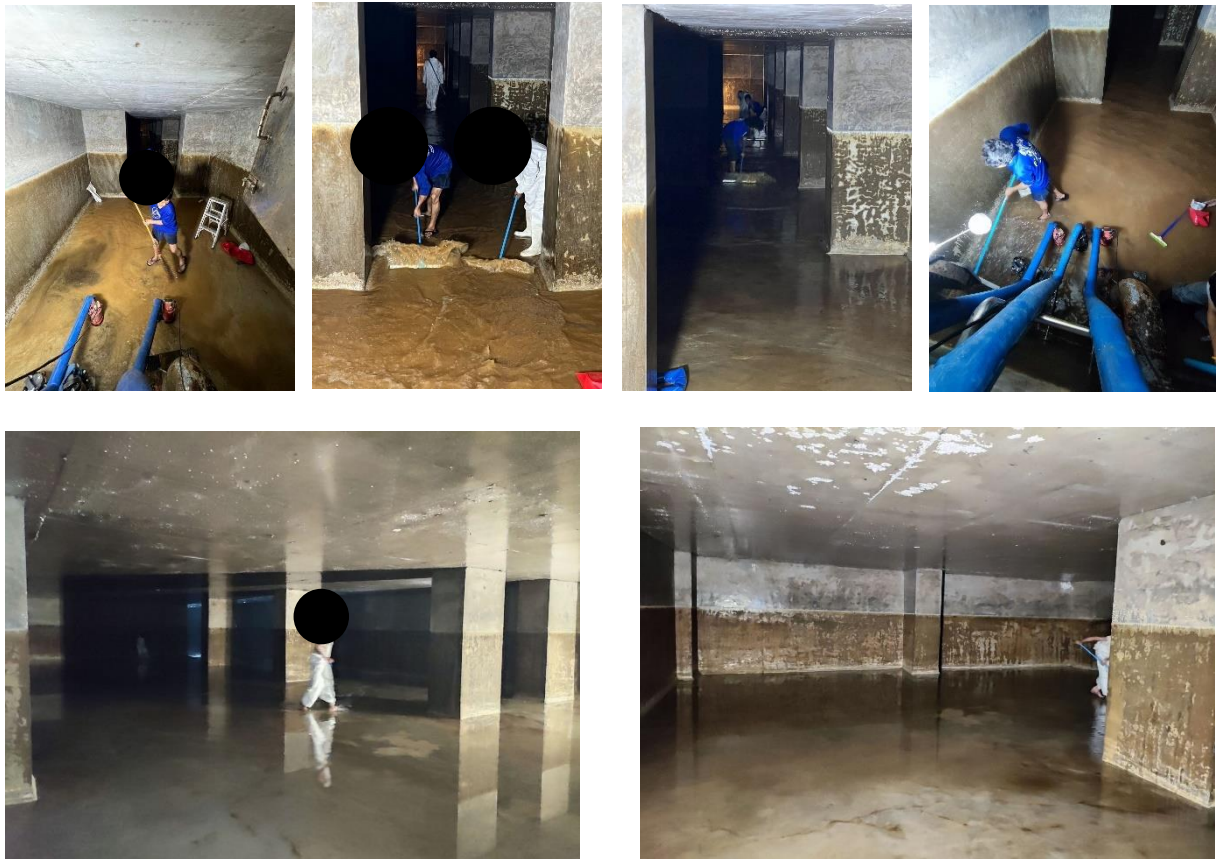
รูปที่ 2-47 ล้างถังเก็บน้ำ เมื่อวันที่ 15-16 พฤศจิกายน 2565

3. ล้างถังสำรองน้ำใช้ของโครงการ ทุก 6 เดือน ตลอดระยะเวลาเปิดดำเนินการ	✓	มีการล้างถังเก็บน้ำสำรองในเมื่อวันที่ 15-16 พฤศจิกายน 2565 ในปี 2566 มีแผนในการล้างถังเก็บน้ำสำรอง คือ เดือนพฤศจิกายน	รูปที่ 2-47	-
