## บทที่ 2

การปฏิบัติตามมาตรการป้องกันและแก้ไขผลกระทบสิ่งแวดล้อม

ตารางที่ 2-1 สรุปผลการปฏิบัติตามมาตรการป้องกันและแก้ไขผลกระทบสิ่งแวดล้อม (ระยะดำเนินการ)

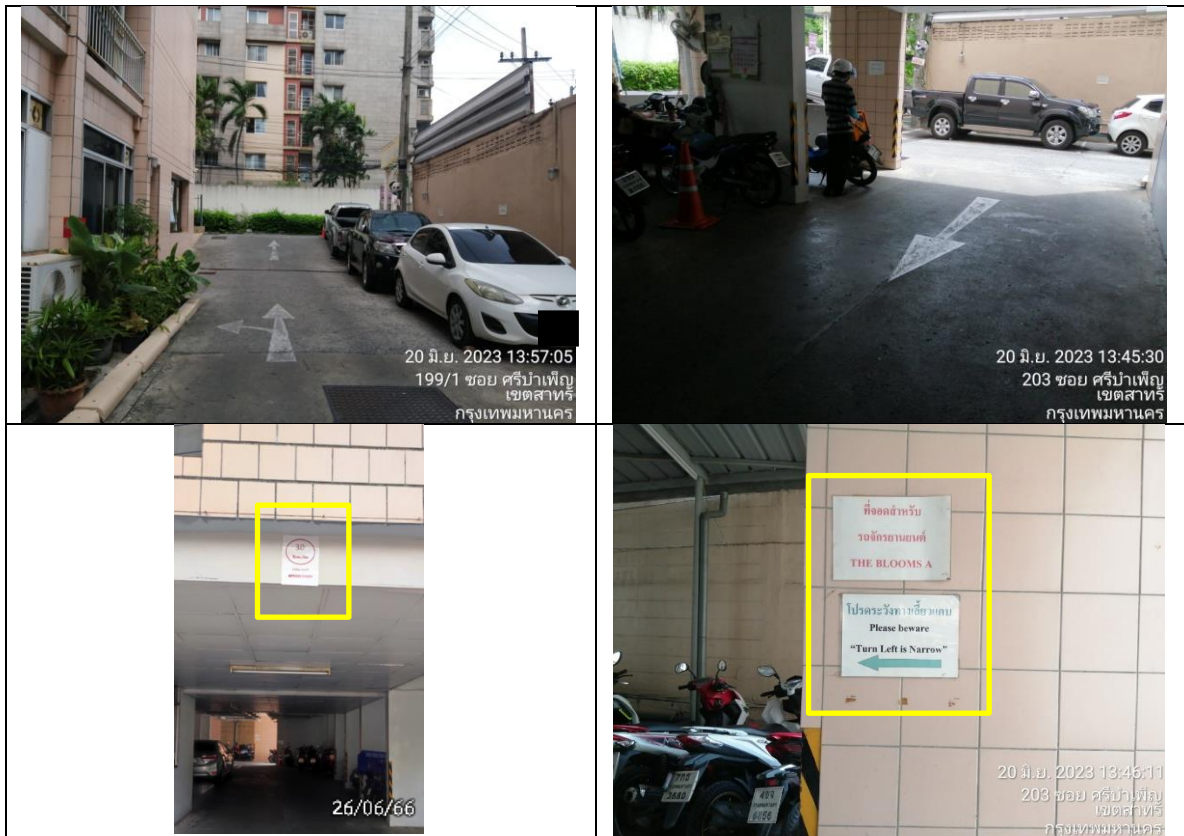
รูปที่ 2-1 สัญลักษณ์และป้ายจราจรรอบพื้นที่โครงการ

| ผลกระทบสิ่งแวดล้อม | มาตรการป้องกันและแก้ไข<br>ผลกระทบสิ่งแวดล้อม | รายละเอียดการปฏิบัติงาน<br>✓ ปฏิบัติสอดคล้องตามมาตรการฯ<br>X ไม่ปฏิบัติตามมาตรการฯ<br>○ มีการปฏิบัติตามมาตรการอื่นทดแทน<br>มาตรการที่เสนอไว้ | ปัญหา อุปสรรค<br>และการแก้ไข | หลักฐานอ้างอิง |
|---|---|---|---|---|
| 1.4 เสียงและการสั่นสะเทือน | - จำกัดความเร็วของรถ ขณะ<br>แล่นเข้า-ออกพื้นที่โครงการ ให้<br>มีความเร็วไม่เกิน 30 กม./ชม. | ✓ จากการสำรวจเมื่อวันที่ 20 มิถุนายน 2566โครงการ<br>จัดให้มีการติดป้ายจำกัดความเร็วไม่เกิน 30 กม./ชม.<br>บริเวณทางสัญจรเข้า-ออกของพื้นที่โครงการ | - | รูปที่ 2-1 สัญลักษณ์และ<br>ป้ายจราจรรอบพื้นที่<br>โครงการ |

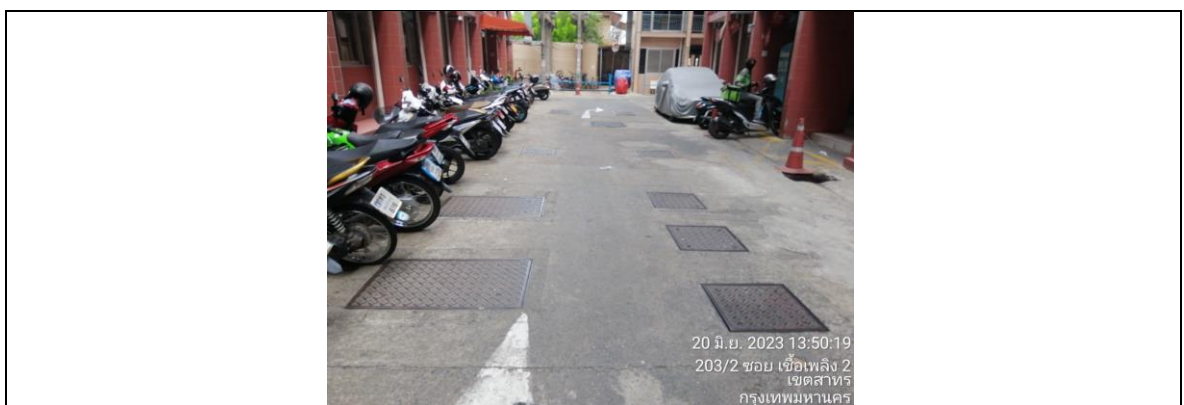
รูปที่ 2-2 ตำแหน่งระบบบำบัดน้ำเสียของโครงการ

| ผลกระทบสิ่งแวดล้อม | มาตรการป้องกันและแก้ไข<br>ผลกระทบสิ่งแวดล้อม | รายละเอียดการปฏิบัติงาน<br>✓ ปฏิบัติสอดคล้องตามมาตรการฯ<br>X ไม่ปฏิบัติตามมาตรการฯ<br>○ มีการปฏิบัติตามมาตรการอื่นทดแทน<br>มาตรการที่เสนอไว้ | ปัญหา อุปสรรค<br>และการแก้ไข | หลักฐานอ้างอิง |
|---|---|---|---|---|
| 1.5 ทรัพยากรน้ำ | 1. ติดตั้งระบบบำบัดน้ำเสีย<br>ตามที่เสนอในรายละเอียด<br>โครงการ คือ ระบบ Activated<br>sludge ในแต่ละอาคาร โดย<br>น้ำทิ้งที่ออกจากระบบบำบัด<br>จะมีค่าความสกปรกไม่เกิน 30<br>มิลลิกรัม/ลิตร ก่อนระบายลง<br>บ่อหน่วงน้ำและปล่อยสู่ท่อ | ○ จากการสำรวจเมื่อวันที่ 20 มิถุนายน 2566<br>โครงการได้จัดให้มีการติดตั้งระบบบำบัดน้ำ<br>เสีย ซึ่งคือ ชนิด Activated sludge จำนวน 1 ชุด<br>สำรองรับน้ำเสียทั้ง 3 อาคาร และมีการควบคุม<br>คุณภาพน้ำทิ้งให้มีค่าความสกปรกไม่เกิน 30<br>มิลลิกรัม/ลิตร ก่อนระบายออกสู่ท่อระบายน้ำ<br>สาธารณะด้านหน้าโครงการ โดยมีการติดตาม<br>ตรวจสอบคุณภาพน้ำทิ้งเป็นประจำ 4 เดือน/ครั้ง | - | รูปที่ 2-2 ตำแหน่งระบบ<br>บำบัดน้ำเสียของโครงการ<br>ภาคผนวก ง รายงานผล<br>วิเคราะห์คุณภาพน้ำทิ้ง |

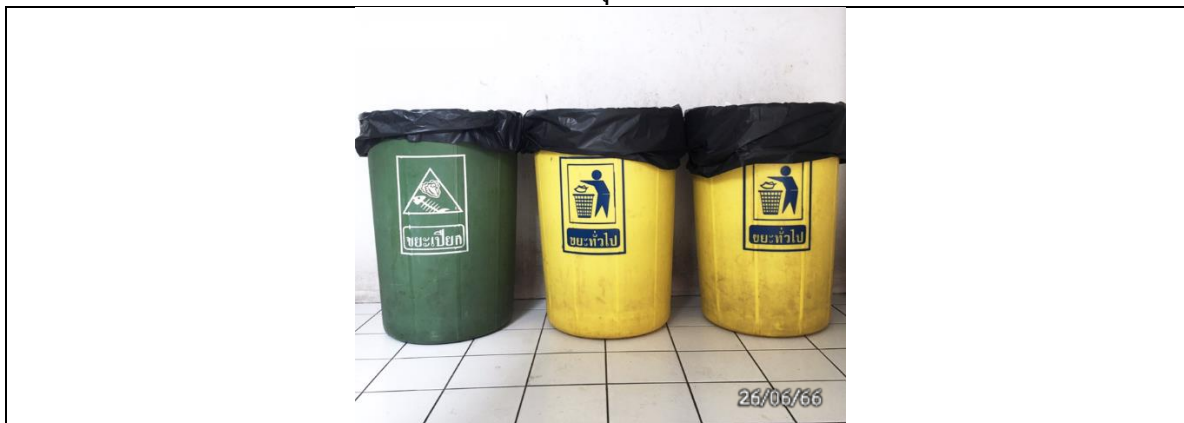
รูปที่ 2-9 ถังขยะในโครงการ

| ผลกระทบสิ่งแวดล้อม | มาตรการป้องกันและแก้ไข<br>ผลกระทบสิ่งแวดล้อม | รายละเอียดการปฏิบัติงาน<br>✓ ปฏิบัติสอดคล้องตามมาตรการฯ<br>X ไม่ปฏิบัติตามมาตรการฯ<br>O มีการปฏิบัติตามมาตรการอื่นทดแทน<br>มาตรการที่เสนอไว้ | | ปัญหา อุปสรรค<br>และการแก้ไข | หลักฐานอ้างอิง |
|---|---|---|---|---|---|
| | 3. จัดให้มีห้องพักขยะรวม<br>เพื่อรองรับขยะจากโครงการ<br>จำนวน 2 แห่ง<br>- บริเวณชั้นล่างของอาคาร<br>A ขนาดห้องพัก 30.54 ตาราง<br>เมตร ซึ่งทางโครงการจะได้จัด<br>ให้มีถังขยะขนาด 200 ลิตร<br>จำนวน 7 ถัง เพื่อใช้รองรับ<br>ขยะที่เกิดจากอาคาร A โดย | ✓ | จากการสำรวจเมื่อวันที่ 20 มิถุนายน 2566 พบว่า<br>โครงการได้จัดให้มีห้องพักขยะรวม บริเวณชั้นล่าง<br>ของอาคาร A และอาคาร B ซึ่งสามารถรองรับขยะ<br>ที่เกิดขึ้นได้อย่างเพียงพอ และไม่พบขยะล้นออก<br>นอกห้องพักมูลฝอยรวม และมีเจ้าหน้าที่ดูแลและ<br>ทำความสะอาดเป็นประจำ รวมทั้งไม่มีเรื่อง<br>ร้องเรียนจากผู้พักอาศัย | - | รูปที่ 2-9 ถังขยะภายใน<br>โครงการ<br>รูปที่ 2-11 ที่พัก<br>มูลฝอยรวม |

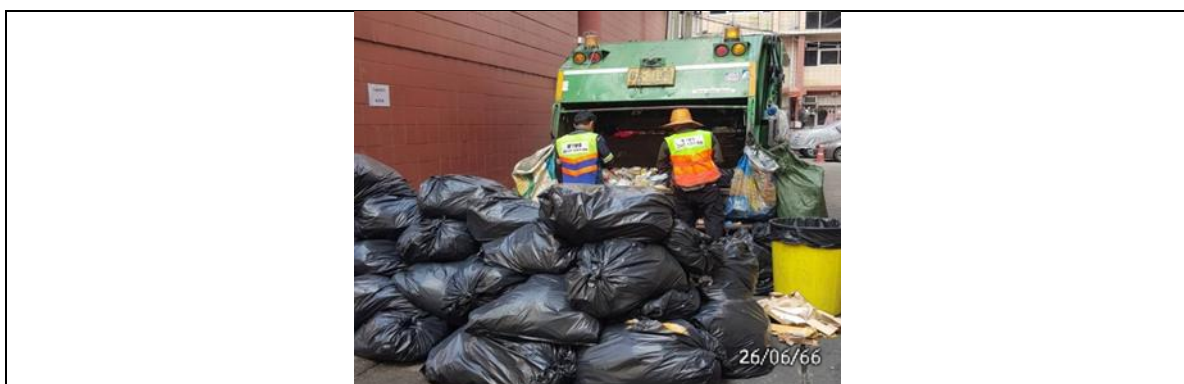
รูปที่ 2-10 การจัดเก็บมูลฝอยของสำนักงานเขตสาทร

| ผลกระทบสิ่งแวดล้อม | มาตรการป้องกันและแก้ไขผลกระทบสิ่งแวดล้อม | รายละเอียดการปฏิบัติงาน<br>✓ ปฏิบัติสอดคล้องตามมาตรการฯ<br>X ไม่ปฏิบัติตามมาตรการฯ<br>O มีการปฏิบัติตามมาตรการอื่นทดแทน<br>มาตรการที่เสนอไว้ | | ปัญหา อุปสรรค<br>และการแก้ไข | หลักฐานอ้างอิง |
|---|---|---|---|---|---|
| | 4. ตรวจสอบไม่ให้มีขยะ<br>ตกค้างในโครงการ หากมี<br>ขยะตกค้างในโครงการให้<br>แจ้งสำนักงานเขตสาทรเข้า<br>ดำเนินการทันที | ✓ | จากการสัมภาษณ์ผู้ดูแล พบว่าโครงการได้แจ้งให้<br>เจ้าหน้าที่สำนักงานเขตสาทร เข้ามาเก็บขนขยะ บริเวณ<br>ห้องพักขยะรวมด้านล่างของอาคาร A และอาคาร<br>B อย่างสม่ำเสมอ ทั้งนี้จากการสำรวจเมื่อวันที่ 20<br>มิถุนายน 2566 พบว่าไม่มีขยะตกค้างในโครงการ | - | รูปที่ 2-10 การจัดเก็บมูล<br>ฝอยของสำนักงานเขตสาทร |

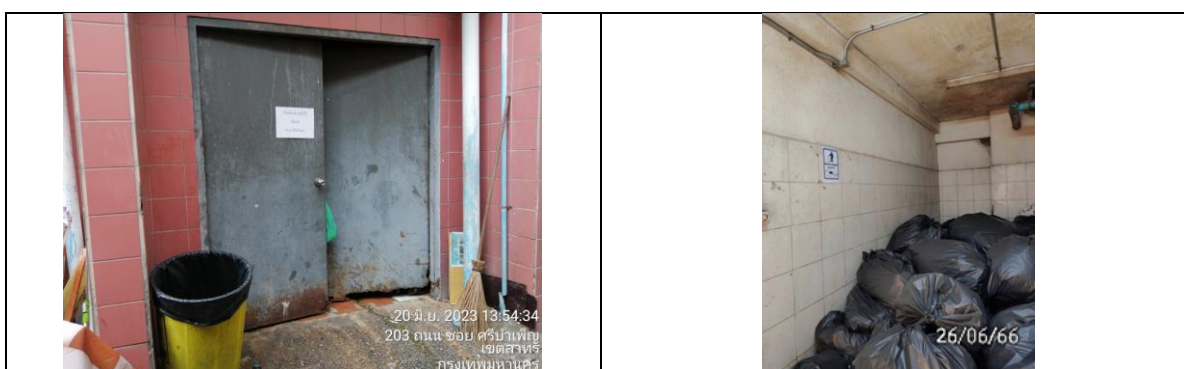
รูปที่ 2-11 ห้องพักมูลฝอยรวม

| ผลกระทบสิ่งแวดล้อม | มาตรการป้องกันและแก้ไข<br>ผลกระทบสิ่งแวดล้อม | รายละเอียดการปฏิบัติงาน<br>✓ ปฏิบัติสอดคล้องตามมาตรการฯ<br>X ไม่ปฏิบัติตามมาตรการฯ<br>O มีการปฏิบัติตามมาตรการอื่นทดแทน<br>มาตรการที่เสนอไว้ | ปัญหา อุปสรรค<br>และการแก้ไข | หลักฐานอ้างอิง |
|---|---|---|---|---|
| 3.3 การจัดการขยะ | 1. จัดให้มีถังขยะเพื่อรองรับ<br>ขยะที่เกิดขึ้นในแต่ละอาคาร<br>โดย<br>- อาคาร A ในชั้นพัก<br>อาศัยจัดให้มีถังขยะขนาด<br>100 ลิตร จำนวน 2 ถัง/ชั้น<br>เพื่อรองรับขยะแห้งและถัง<br>ขยะขนาด 50 ลิตร จำนวน | O จากการสำรวจพื้นที่เมื่อวันที่ 20 มิถุนายน 2566<br>พบว่า โครงการได้จัดให้ทุกอาคาร มีถังขยะรองรับ<br>ขยะแห้ง จำนวน 2 ถัง และถังขยะรองรับขยะ<br>เปียก จำนวน 1 ถัง โดยตั้งไว้บริเวณพื้นที่ว่าง<br>ภายในบันไดหนีไฟในแต่ละชั้น ซึ่งมีพื้นที่เพียงพอ<br>และไม่กีดขวางทางหนีไฟ ทั้งนี้จำนวนถังขยะที่<br>โครงการจัดให้มีความเพียงพอในการรองรับขยะ | - | รูปที่ 2-9 ถังขยะภายใน<br>โครงการ<br>รูปที่ 2-10 การจัดเก็บ<br>มูลฝอยของสำนักงานเขต<br>สาทร<br>รูปที่ 2-11 ห้องพัก<br>มูลฝอยรวม |
