บทที่ 2

ผลการปฏิบัติตามมาตรการป้องกันและแก้ไขผลกระทบสิ่งแวดล้อม

ตารางที่ 2.1-1 แบบรายงานผลการปฏิบัติตามมาตรการป้องกันและแก้ไขผลกระทบสิ่งแวดล้อม และมาตรการติดตามตรวจสอบผลกระทบสิ่งแวดล้อม (ระยะดำเนินการ) ของโครงการ ยู ดีไลท์ แอท บางซื่อ สเตชัน (เดิมชื่อโครงการ อาคารพักอาศัยสูง 25 ชั้น) ช่วงเดือนมกราคม - มิถุนายน 2566

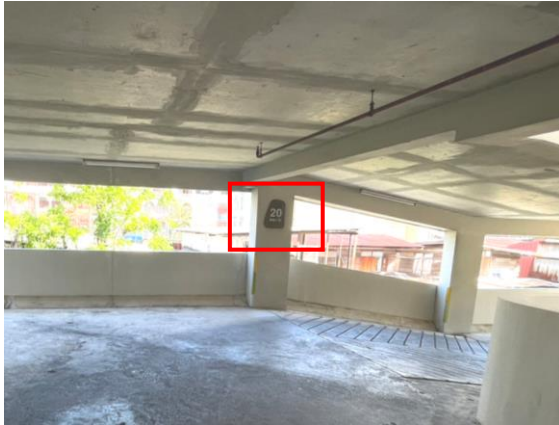
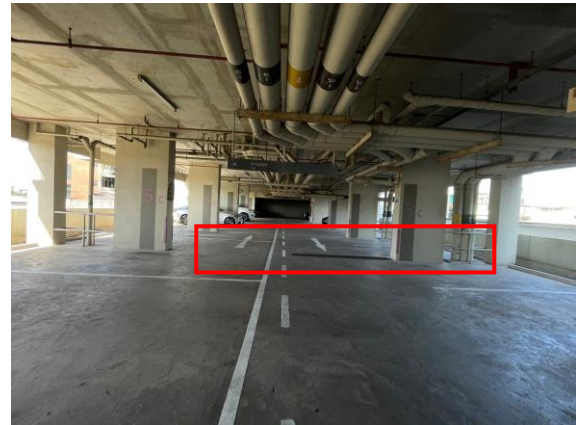
1. ทรัพยากรสิ่งแวดล้อมทางกายภาพ					
1.1 สภาพภูมิประเทศ	-	-	-	-	-
1.2 คุณภาพอากาศ					
1) ฝุ่นละออง	1. ควบคุมความเร็วของรถภายในโครงการ เช่น ป้ายจำกัดความเร็วสัญญาณลดความเร็ว เพื่อไม่ให้เกิดการฟุ้งกระจายของฝุ่นบนผิวถนน	✓	โครงการมีการควบคุมความเร็วของรถภายในโครงการ โดยมีป้ายจำกัดความเร็ว และสัญญาณชะลอความเร็ว เพื่อไม่ให้เกิดการฟุ้งกระจายของฝุ่นบนผิวถนน	รูปที่ 2-1	-

รูปที่ 2-1 ป้ายจำกัดความเร็ว และสัญญาณชะลอความเร็ว

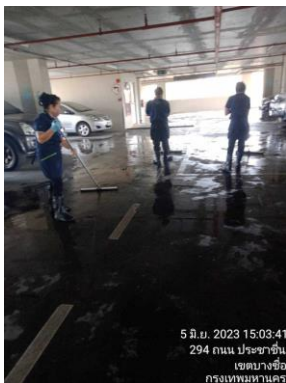
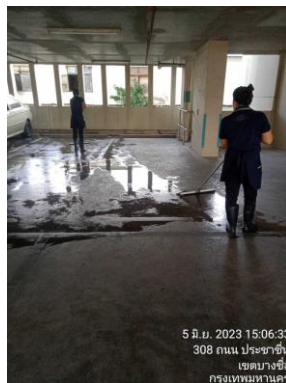
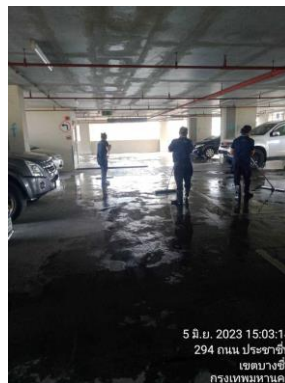
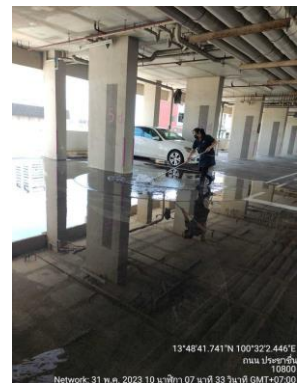
2. หมั่นดูแลรักษาความสะอาดบริเวณถนน โดยฉีดล้างถนนเป็นประจำสม่ำเสมอ	✓	โครงการได้จัดให้พนักงานทำความสะอาดของโครงการ ดำเนินการล้างทำความสะอาดบริเวณพื้นถนนของโครงการเป็นประจำ เพื่อลดและป้องกันการฟุ้งกระจายของฝุ่น อันเนื่องจากการสัญจรของรถยนต์ในพื้นที่โครงการ	รูปที่ 2-2	-

รูปที่ 2-2 เจ้าหน้าที่ดูแลทำความสะอาดถนนภายในโครงการ

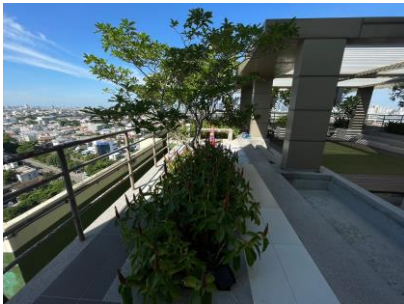
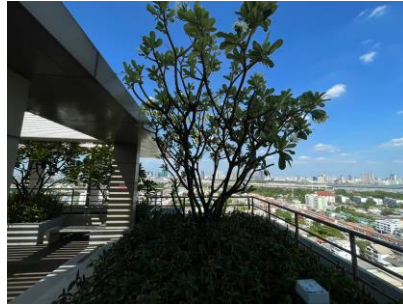
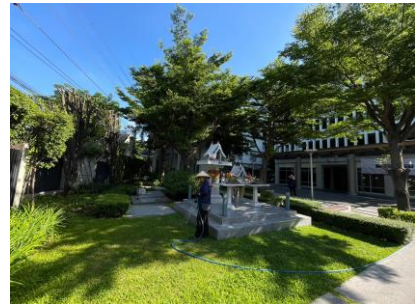
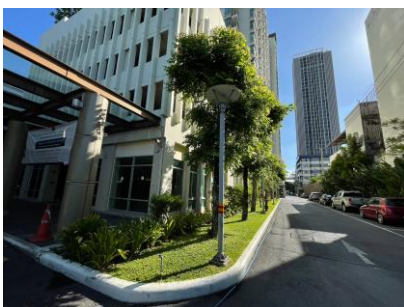
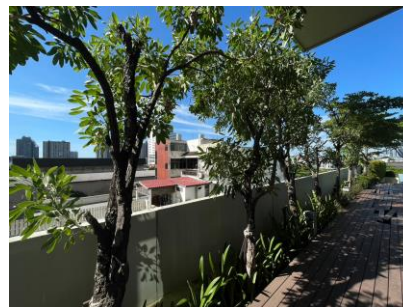
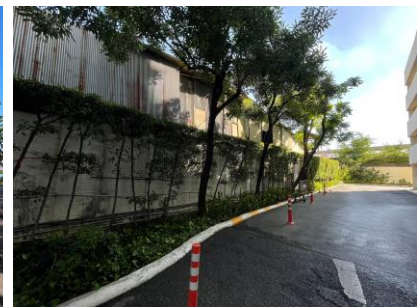
3. จัดให้มีการปลูกต้นไม้ภายในโครงการให้มากที่สุด	✓	ปัจจุบันพื้นที่สีเขียวของโครงการ ประกอบด้วย ชั้น 1 ชั้น 6 ชั้น 23 (ฝั่งตะวันตก มีปัญหาน้ำรั่วซึม เอาต้นไม้ออกอยู่ในระหว่างปรับปรุง) ทั้งนี้โครงการได้จัดให้มีเจ้าหน้าที่ดูแลบำรุงรักษาให้พื้นที่สีเขียวของโครงการมีความสมบูรณ์สวยงามอยู่ตลอดเวลา หากมีพื้นที่บริเวณใดเสื่อมโทรม เจ้าหน้าที่ของโครงการจะดูแลเป็นพิเศษหรือปลูกทดแทนใหม่ทันที	รูปที่ 2-3	-

รูปที่ 2-3 พื้นที่สีเขียวของโครงการ

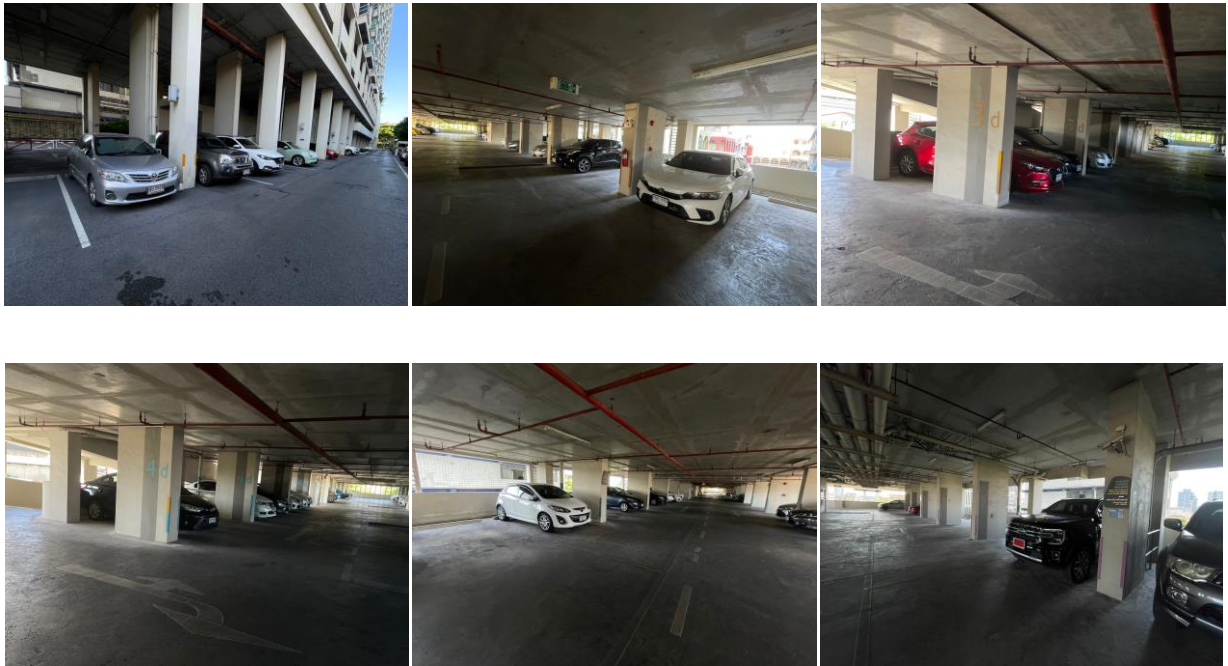
2) มลพิษทางอากาศ	1. จัดให้มีที่จอดรถบริเวณชั้นที่ 2-5 ซึ่งมีลักษณะเป็นช่องเปิดสำหรับระบายอากาศตลอดแนว ทำให้อากาศถ่ายเทได้สะดวก มีลมพัดผ่านอยู่ตลอดเวลาจึงไม่เกิดการสะสมของมลพิษ	✓	โครงการมีที่จอดรถบริเวณชั้นที่ 2-5 ซึ่งมีลักษณะเป็นช่องเปิด สำหรับระบายอากาศตลอดแนว ทำให้อากาศถ่ายเทได้สะดวก มีลมพัดผ่านอยู่ตลอดเวลา	รูปที่ 2-4	-

รูปที่ 2-4 ที่จอดรถของโครงการ

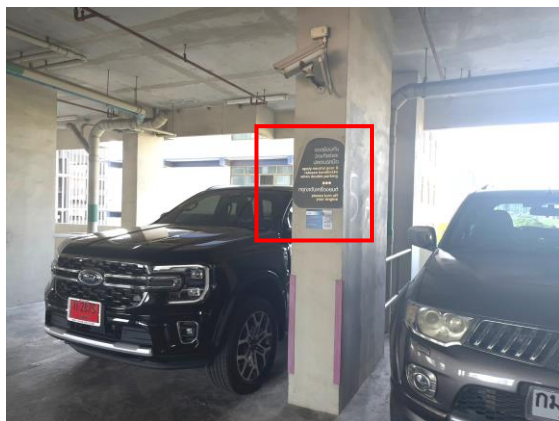
2. ติดตั้งป้ายห้ามติดเครื่องยนต์ทิ้งไว้ภายในบริเวณที่จอดรถให้สามารถสังเกตได้อย่างชัดเจนและทั่วถึง	✓	โครงการได้ติดตั้งป้ายแสดงข้อความว่า “กรุณาดับเครื่องยนต์” บริเวณลานจอดรถให้สามารถมองเห็นได้อย่างชัดเจน	รูปที่ 2-5	-

รูปที่ 2-5 ป้ายกรุณาดับเครื่องยนต์

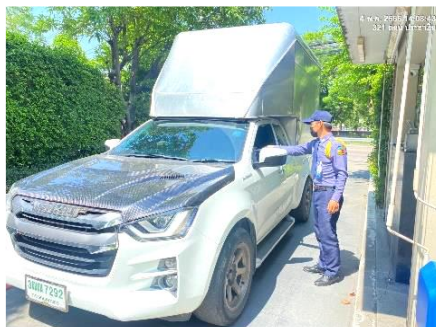
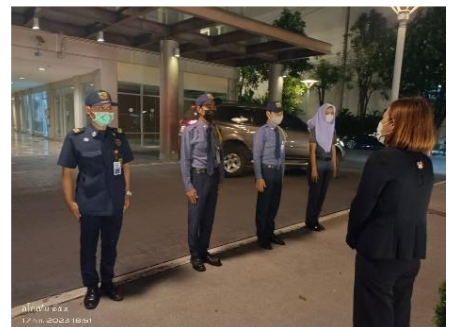
4. จัดให้มีเจ้าหน้าที่อำนวยความสะดวกในการจราจรบริเวณทางเข้า-ออกโครงการ	✓	โครงการได้จัดให้มีเจ้าหน้าที่รักษาความปลอดภัยบริเวณทางเข้า-ออก เพื่ออำนวยความสะดวกและรักษาความปลอดภัยบริเวณด้านหน้าโครงการตลอด 24 ชั่วโมง	รูปที่ 2-7	-

รูปที่ 2-7 เจ้าหน้าที่รักษาความปลอดภัย และอำนวยความสะดวกบริเวณทางเข้าออกของโครงการ

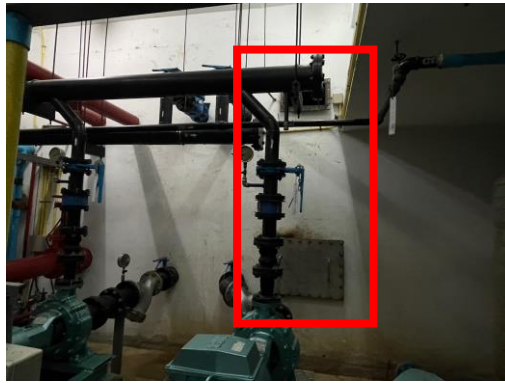
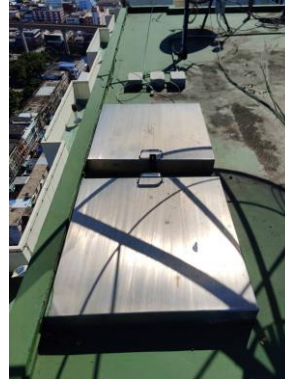
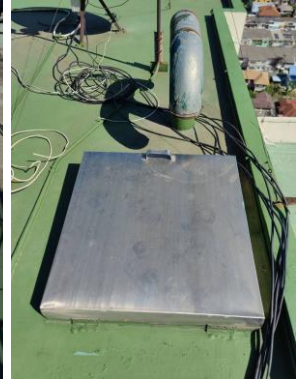
3. คุณค่าการใช้ประโยชน์ของมนุษย์					
3.1 การใช้น้ำ	1. จัดให้มีถังเก็บน้ำใต้ดิน สำหรับน้ำเพื่อการอุปโภค-บริโภค จำนวน 1 ถัง ความจุ 298 ลบ.ม. และถังเก็บน้ำชั้นหลังคา ค.ส.ล. จำนวน ถังความจุ 128 ลบ.ม. สำหรับน้ำเพื่อการอุปโภค-บริโภคทั้งหมดรวมมีปริมาณน้ำสำรองเพื่อการอุปโภค-บริโภคทั้งสิ้น 426 ลบ.ม. ซึ่งสามารถสำรองน้ำใช้สำหรับกิจกรรมต่างๆ ได้นานประมาณ 1 วัน	✓	โครงการมีถังเก็บน้ำใต้ดิน สำหรับน้ำเพื่อการอุปโภค-บริโภค จำนวน 1 ถัง ความจุ 298 ลบ.ม. และถังเก็บน้ำชั้นหลังคา ค.ส.ล. จำนวน ถังความจุ 128 ลบ.ม. สำหรับน้ำเพื่อการอุปโภค-บริโภคทั้งหมดรวมมีปริมาณน้ำสำรองเพื่อการอุปโภค-บริโภคทั้งสิ้น 426 ลบ.ม. ซึ่งสามารถสำรองน้ำใช้สำหรับกิจกรรมต่างๆ ได้นานประมาณ 1 วัน	รูปที่ 2-8	-

รูปที่ 2-8 ถังเก็บน้ำใต้ดินและ ดาดฟ้า

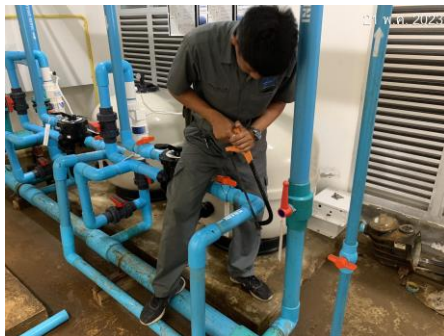
4. จัดให้มีเจ้าหน้าที่คอยดูแลรักษาระบบเส้นท่อประปาให้อยู่ในสภาพดี	✓	โครงการได้จัดให้มีเจ้าหน้าที่คอยตรวจสอบดูแลรักษาระบบเส้นท่อประปาอย่างต่อเนื่อง หากพบการชำรุดแตกหักช่างประจำโครงการจะดำเนินการซ่อมแซมโดยทันที ทั้งนี้ปัจจุบันระบบดังกล่าวเปิดใช้งานและมีประสิทธิภาพดีสมบูรณ์ ทั้งนี้เพื่อสุขอนามัยที่ดีได้จัดจ้างผู้รับเหมาให้มีการล้างถังเก็บน้ำ เมื่อเดือนมกราคม 2566	รูปที่ 2-9 รูปที่ 2-38	-

รูปที่ 2-9 เจ้าหน้าที่ตรวจสอบท่อประปา

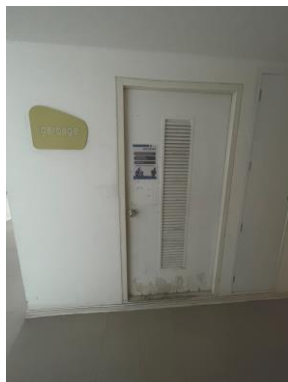
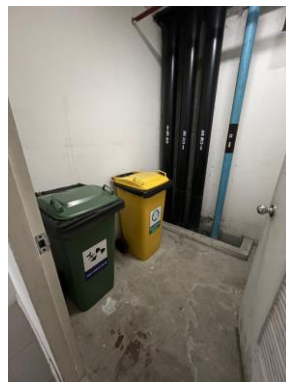
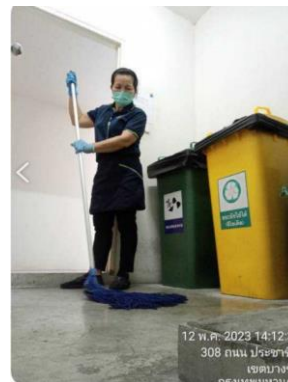
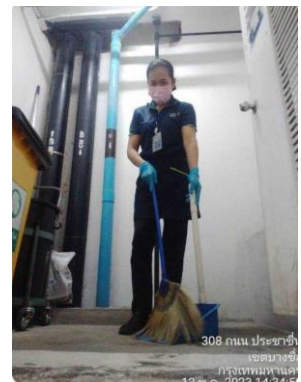
3.4 การจัดการมูลฝอย	1. จัดให้มีห้องพักมูลฝอยประจำชั้น ตั้งอยู่ใกล้กับโถงลิฟต์ในแต่ละชั้นโดยห้องพักมูลฝอยแต่ละห้องมีขนาดพื้นที่ประมาณ 4.4 ตร.ม. ภายในตั้งถังมูลฝอยขนาด 100 ล. จำนวน 2 ถัง/ชั้น (ถังมูลฝอยแห้ง 1 ถังและถังมูลฝอยเปียก 1 ถัง) และจะจัดให้มีพนักงานทำความสะอาดจัดเก็บมูลฝอยไปไว้ยังห้องพักมูลฝอยรวมของโครงการต่อไป	✓	โครงการจัดถังรองรับมูลฝอยประจำชั้น จำนวน 2 ถัง/ชั้น มีฝาปิดมิดชิดพร้อมสวมถุงดำรองรับไว้ในทุกชั้นที่มีห้องพัก โดยจัดให้มีพนักงานทำความสะอาดจัดเก็บมูลฝอยจากถังรองรับมูลฝอย และคัดแยกมูลฝอยนำไปรวมที่ห้องพักมูลฝอยรวมเพื่อให้รถขนมูลฝอยนำไปกำจัดเก็บต่อไป	รูปที่ 2-10	-

รูปที่ 2-10 ห้องพัสดุฝอยประจำชั้น และทำความสะอาดห้องพัสดุฝอยประจำชั้น

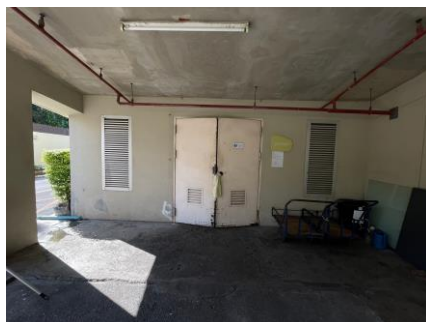
5. จัดให้มีการทำความสะอาดห้องพักมูลฝอยรวม และ ห้องพักมูลฝอยประจำชั้นอย่างสม่ำเสมอสัปดาห์ละครั้ง เพื่อป้องกันการเพาะตัวของเชื้อโรค	✓	โครงการได้จัดให้พนักงานทำความสะอาดห้องพัก มูลฝอยรวมทุกสัปดาห์ ด้วยน้ำยาล้างทำความสะอาด เพื่อป้องกันการแพร่กระจายของเชื้อโรคและกลิ่นรบกวน น้ำที่เกิดจากการล้างทำความสะอาดจะถูกรวบรวมและ ระบายลงท่อ เพื่อนำไปบำบัดยังระบบบำบัดน้ำเสียต่อไป	รูปที่ 2-11	-

รูปที่ 2-11 ห้องพัสดุฝอยรวม และทำความสะอาดห้องพัสดุฝอยรวม

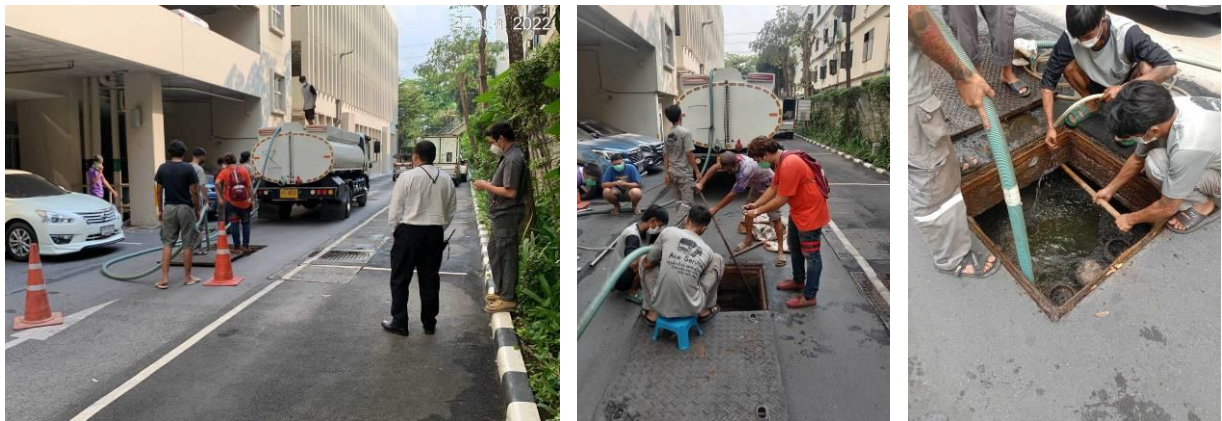
3. จัดให้มีพนักงานดับไขมันจากบ่อดักไขมันเป็นประจำทุกสัปดาห์ โดยดับไขมันใส่ถุงดำมัดปากถุงให้แน่น และนำไปไว้รวมที่ห้องพัสดุฝอยเปียกเพื่อการเก็บขนมูลฝอยของสำนักงานเขตบางซื่อมารับไปกำจัดต่อไป	✓	นิติบุคคลได้จัดให้มีการสูบน้ำและสูบตะกอนส่วนเกินครั้งล่าสุดวันพฤหัสบดีที่ 27 มกราคม 2565 ทั้งนี้โครงการมีแผนในการในการปรับปรุงระบบบำบัดน้ำเสียในเดือนสิงหาคม 2566 ซึ่งจะสูบน้ำและสูบตะกอนในคราวเดียวกัน	รูปที่ 2-26	-

รูปที่ 2-26 สูบไขมันและสูบตะกอนส่วนเกินเมื่อวันที่ 27 มกราคม 2565

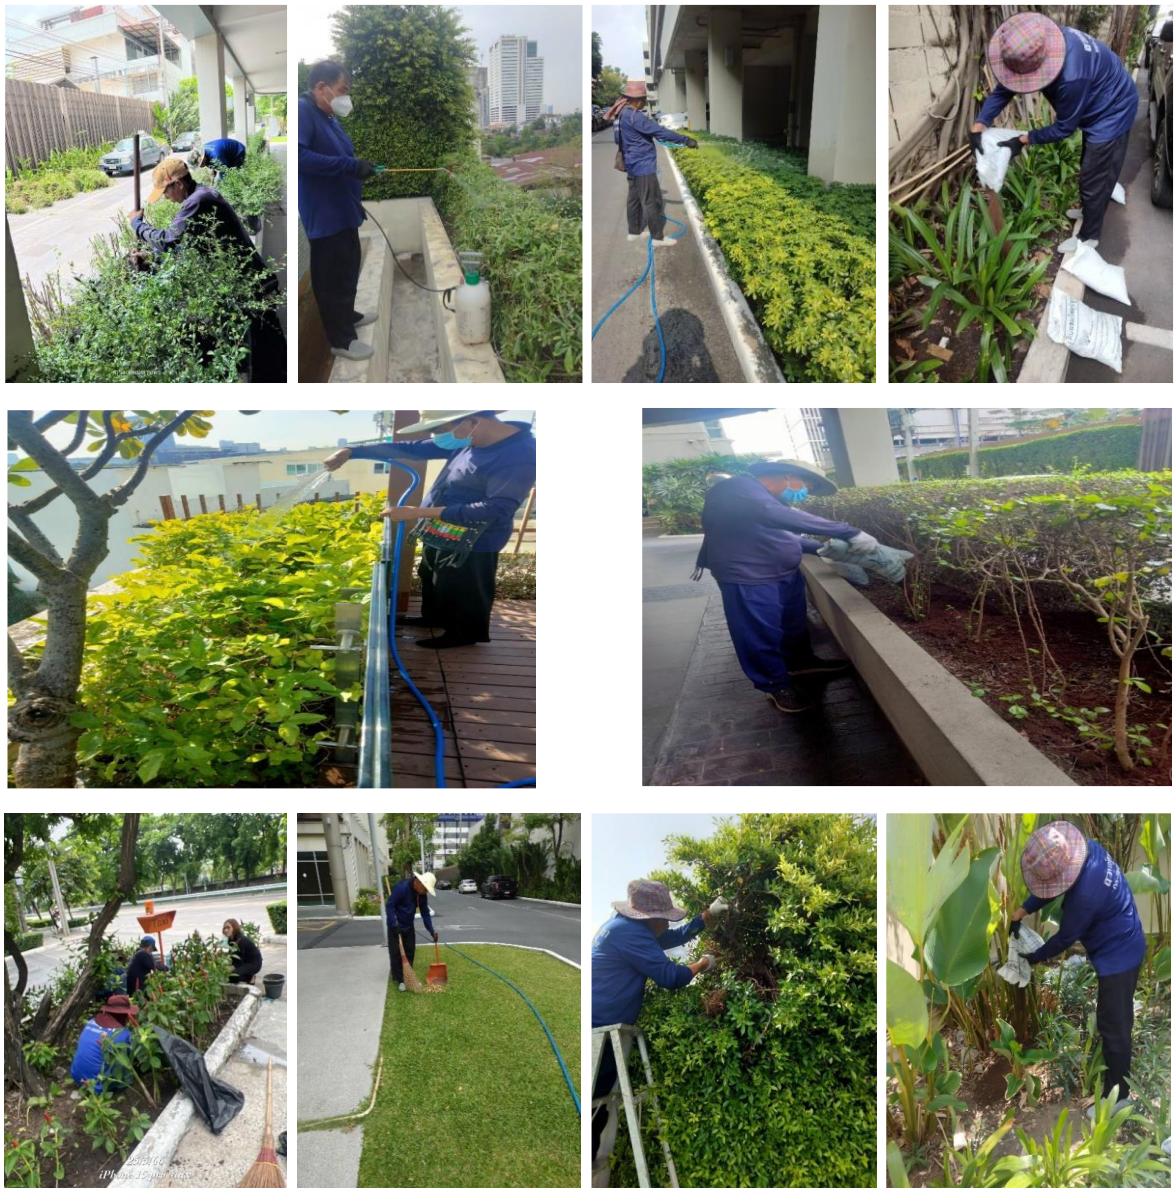
รูปที่ 2-27 เจ้าหน้าที่ดูแลพื้นที่สีเขียว

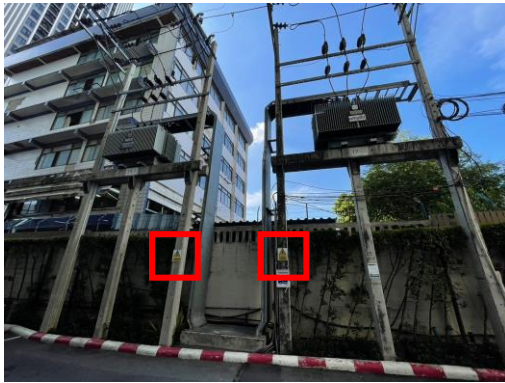
1. ติดตั้งหม้อแปลงไฟฟ้าชนิด Oil Immerse ขนาด 1,500 KVA จำนวน 2 ชุด	✓	โครงการมีการติดตั้งหม้อแปลงไฟฟ้าชนิด Oil Immerse ขนาด 1,500 KVA จำนวน 2 ชุด	รูปที่ 2-28	-

รูปที่ 2-28 หม้อแปลงไฟฟ้าของโครงการ

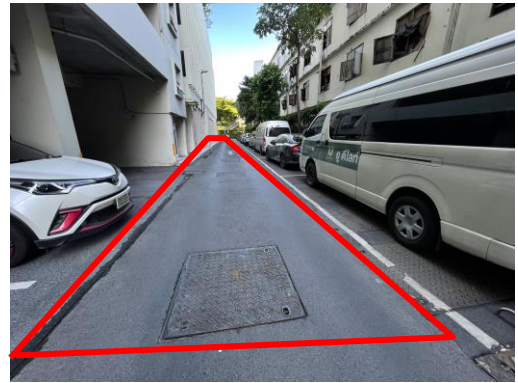
2.2 นิเวศวิทยาทางน้ำ	1. ดูแลรักษาระบบบำบัดน้ำเสียของโครงการ ให้สามารถทำงานได้อย่างมีประสิทธิภาพ	<input checked="" type="checkbox"/>	ทั้งนี้ปัจจุบัน โครงการเชื่อมต่อท่อน้ำเสียสาธารณะของกรุงเทพมหานคร เข้าสู่บ่อดักที่ระบายน้ำ ให้ทางสำนักการระบายน้ำ กทม. เป็นผู้บำบัดน้ำเสียแทน ตามเอกสาร เลขที่ กท.1007/373 ทั้งนี้โครงการมีแผนในการในการปรับปรุงระบบบำบัดน้ำเสียในเดือนสิงหาคม 2566	รูปที่ 2-29 ภาคผนวก 3	-

รูปที่ 2-29 ตำแหน่งระบบบำบัดน้ำเสีย

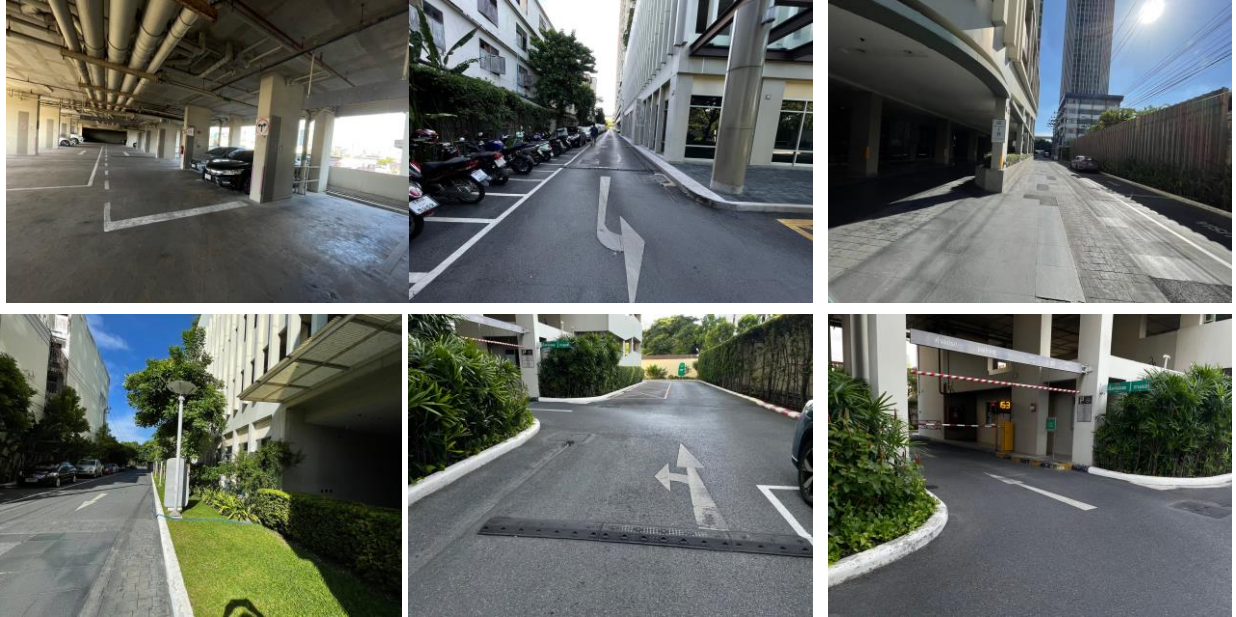
3. จัดระบบการจราจรภายในโครงการให้ชัดเจน รวมถึงการควบคุมการปฏิบัติตามของผู้พักอาศัยภายในโครงการ	✓	โครงการได้จัดทำเส้นและสัญญาณจราจรบนถนนภายในพื้นที่โครงการอย่างชัดเจน เพื่อป้องกันไม่ให้เกิดความสับสนด้านการเดินรถแก่ผู้พักอาศัยและผู้มาติดต่อโครงการ ทั้งนี้โครงการได้จัดให้มีเจ้าหน้าที่เพื่ออำนวยความสะดวกในการเดินรถตลอด 24 ชั่วโมง	รูปที่ 2-33	-

รูปที่ 2-33 ป้ายจราจรบริเวณพื้นที่โครงการ
