## บทที่ 2

### ผลการปฏิบัติตามมาตรการป้องกันและแก้ไขผลกระทบสิ่งแวดล้อม

**ตารางที่ 2.1-1** แบบรายงานผลการปฏิบัติตามมาตรการป้องกันและแก้ไขผลกระทบสิ่งแวดล้อม และมาตรการติดตามตรวจสอบผลกระทบสิ่งแวดล้อม (ระยะดำเนินการ)  
ของโครงการ คอนโด ยู เกษตร-นวมินทร์ ช่วงเดือนมกราคม – มิถุนายน 2566

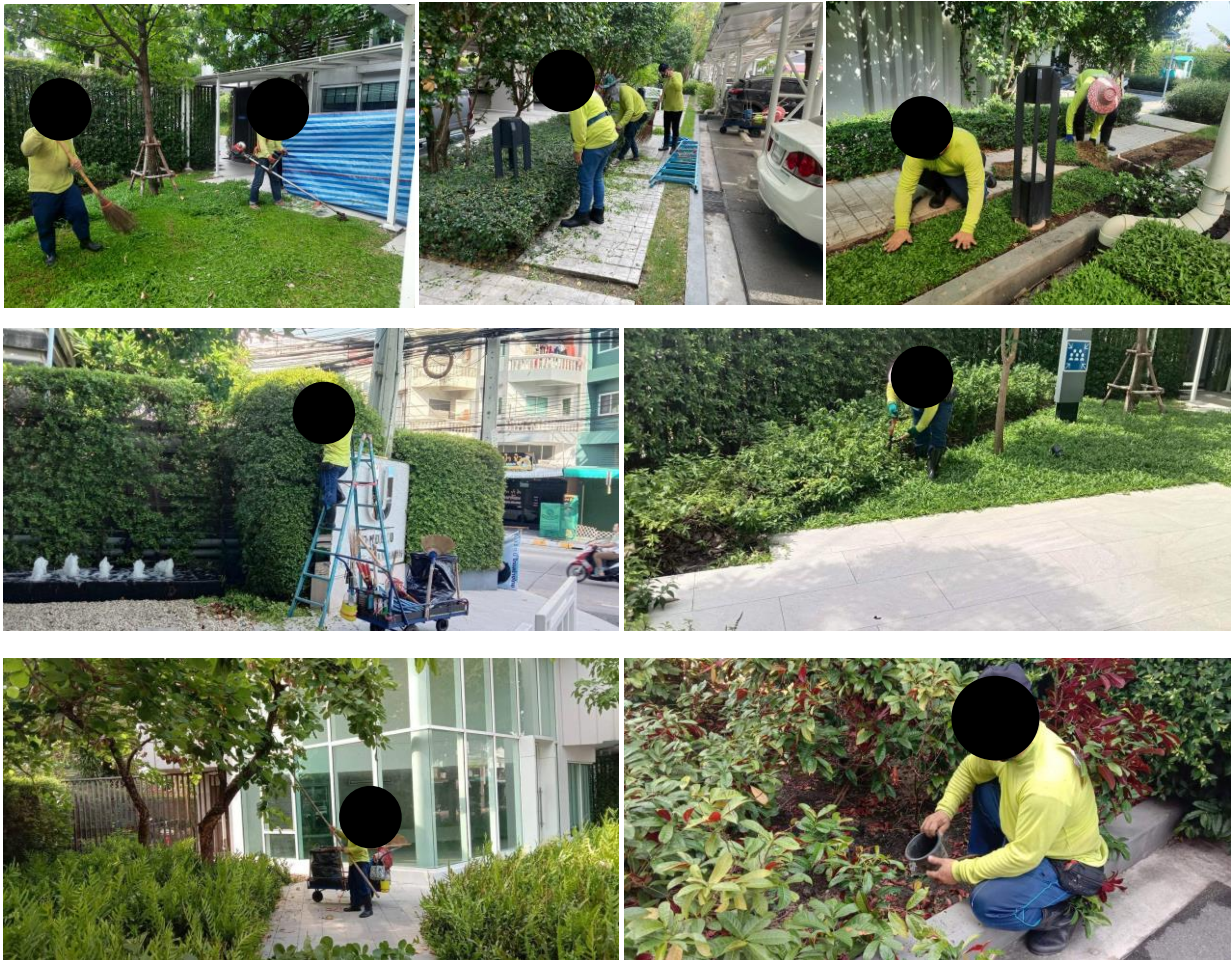
รูปที่ 2-1 เจ้าหน้าที่ดูแลพื้นที่สีเขียว

1. ทรัพยากรสิ่งแวดล้อมทางกายภาพ					
1.1 สภาพภูมิประเทศ	ดูแลรักษาพื้นที่จัดภูมิทัศน์ภายในโครงการให้มีความ สะอาด และเป็นระเบียบเรียบร้อยอยู่เสมอ	✓	โครงการจัดเจ้าหน้าที่ดูแลพื้นที่สีเขียวและสภาพแวดล้อม ทั้งภายในและภายนอกให้มีสภาพดีอยู่เสมอ	รูปที่ 2-1	-

4. จัดให้มีพื้นที่สีเขียวภายในโครงการ 1,451.87 ตร.ม. โดยชนิดพันธุ์ไม้ยืนต้นที่ปลูก ได้แก่ ฉนวนทอง ปิ๊ (กอ) มะพลับ และชงโค ซึ่งพันธุ์ไม้เหล่านี้มีส่วนช่วยในการดูด ซับคาร์บอนมอนอกไซด์ที่เกิดจากโครงการ	✓	ปัจจุบันพื้นที่สีเขียวของโครงการมีบริเวณชั้น 1 ทั้งนี้ โครงการได้จัดให้มีเจ้าหน้าที่ดูแลบำรุงรักษา ให้พื้นที่ สีเขียวของโครงการมีความสมบูรณ์สวยงามอยู่ตลอดเวลา หากมีพื้นที่บริเวณใดเสื่อมโทรม เจ้าหน้าที่ของโครงการ จะดูแลเป็นพิเศษหรือปลูกทดแทนใหม่ทันที	รูปที่ 2-1 รูปที่ 2-7 รูปที่ 2-28	-

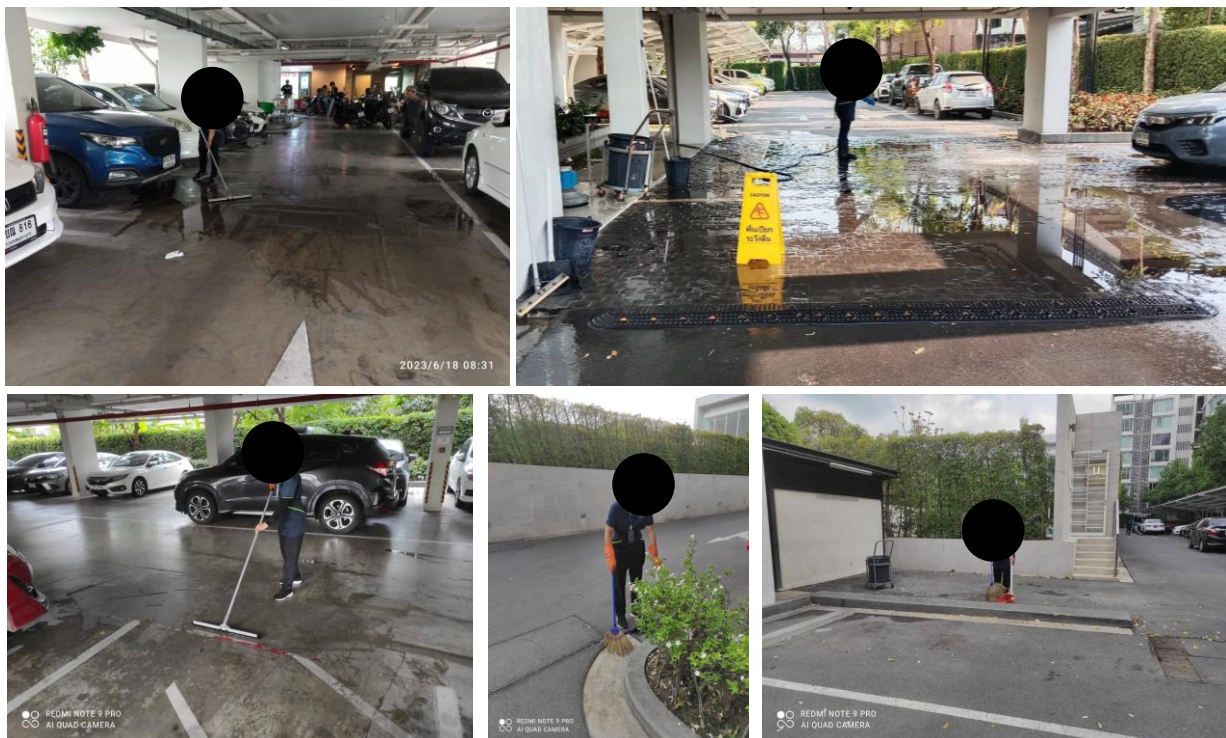
รูปที่ 2-2 เจ้าหน้าที่ดูแลทำความสะอาดถนนภายในโครงการ

2. ดูแลรักษาความสะอาดบริเวณถนนโดยฉีดล้างถนนเป็น ครั้งคราวเพื่อป้องกันการฟุ้งกระจายของฝุ่นอันเนื่องจาก การสัญจรบนถนน	✓	โครงการได้จัดให้พนักงานทำความสะอาดของโครงการ ดำเนินการล้างทำความสะอาดบริเวณพื้นถนนของ โครงการเป็นประจำ เพื่อลดและป้องกันการฟุ้งกระจาย ของฝุ่น อันเนื่องจากการสัญจรของรถยนต์ในพื้นที่ โครงการ	รูปที่ 2-2	-

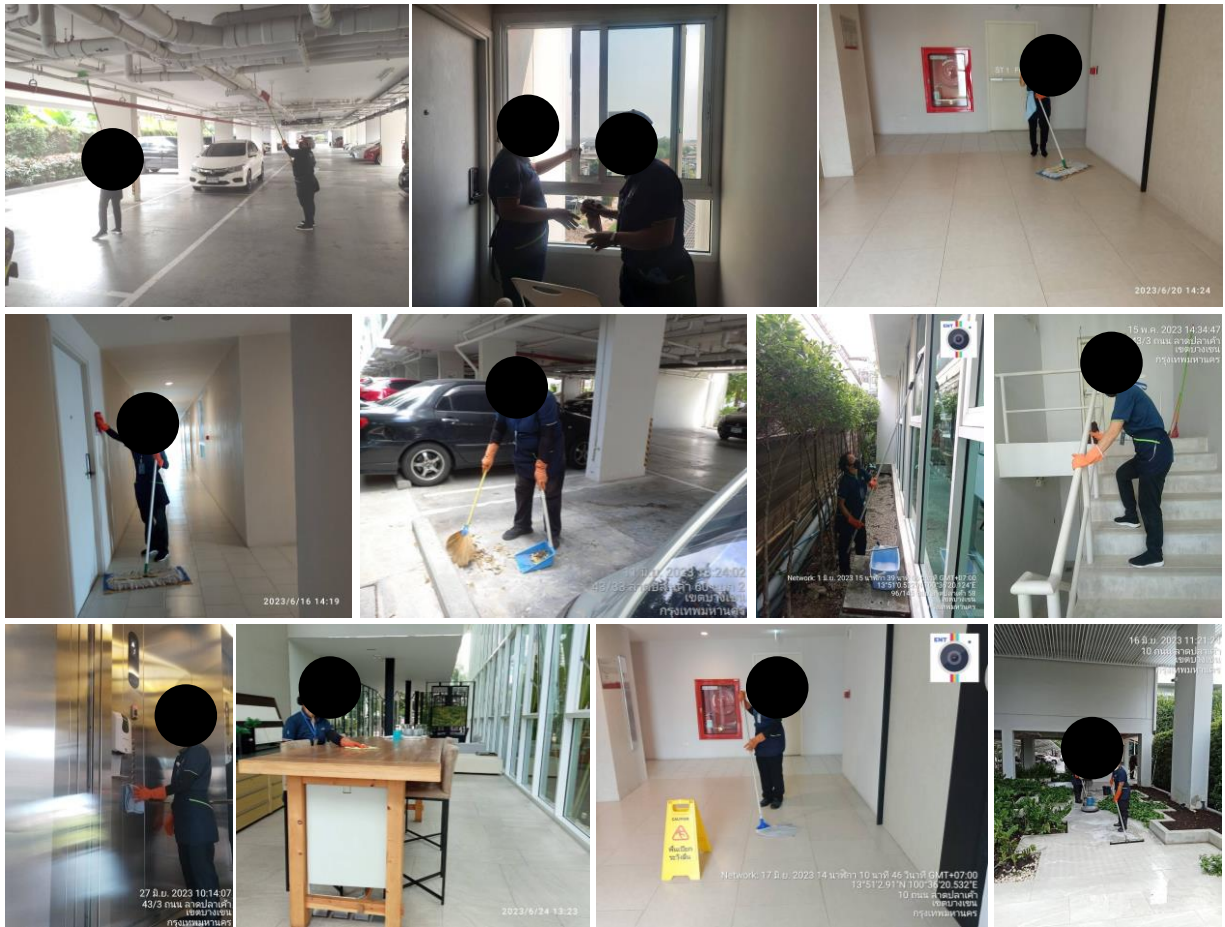
รูปที่ 2-3 เจ้าหน้าที่ดูแลทำความสะอาดพื้นที่ส่วนกลาง

5. ดูแลบริเวณพื้นที่โครงการให้มีความสะอาด และเป็น ระเบียบเรียบร้อยอยู่เสมอ	✓	โครงการจัดเจ้าหน้าที่ดูแลบริเวณพื้นที่โครงการให้มี ความสะอาด และเป็นระเบียบเรียบร้อยอยู่เสมอ	รูปที่ 2-3	-

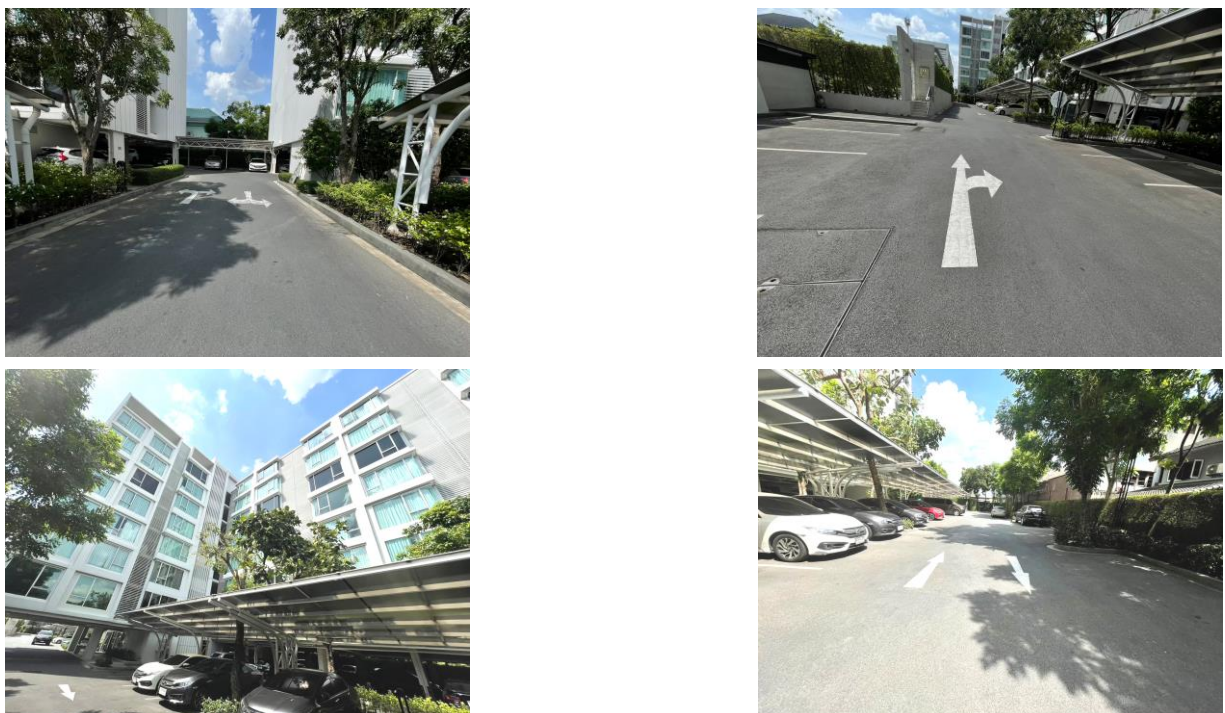
รูปที่ 2-4 สัญลักษณ์จราจรภายในโครงการ

3. ดูแลรักษาสภาพถนนทางเดิน และป้ายจราจรในโครงการ ให้สะอาดและมีสภาพดีอยู่เสมอ กรณีที่พบว่า ถนน ทางเดินรถ และป้ายจราจรมีการชำรุด ให้ดำเนินการ ซ่อมแซมหรือปรับเปลี่ยนใหม่โดยทันที	✓	โครงการได้กำชับพนักงานทุกคนของโครงการ หากพบ การชำรุดของพื้นถนน หรือสัญญาณจราจรต่างๆ บนท้องถนนโครงการรีบเลื่อน มองเห็นไม่ชัดเจน ให้ดำเนินการแจ้งต่อนิติฯ ของโครงการ เพื่อทำการ ซ่อมแซมให้สามารถใช้งานได้อย่างมีประสิทธิภาพ โดยเร็วที่สุด	รูปที่ 2-4	-

2. จัดระบบการจราจรภายในโครงการให้ชัดเจน รวมถึงการ ควบคุมการปฏิบัติตามของผู้พักอาศัย	✓	โครงการได้จัดทำเส้นและสัญญาณจราจรบนถนน ภายในพื้นที่โครงการอย่างชัดเจน เพื่อป้องกันไม่ให้เกิด ความสับสนด้านการเดินรถแก่ผู้พักอาศัยและผู้มา ติดต่อโครงการ ทั้งนี้โครงการได้จัดให้มีเจ้าหน้าที่ เพื่ออำนวยความสะดวกในการเดินรถตลอด 24 ชั่วโมง	รูปที่ 2-4 และ รูปที่ 2-5	-

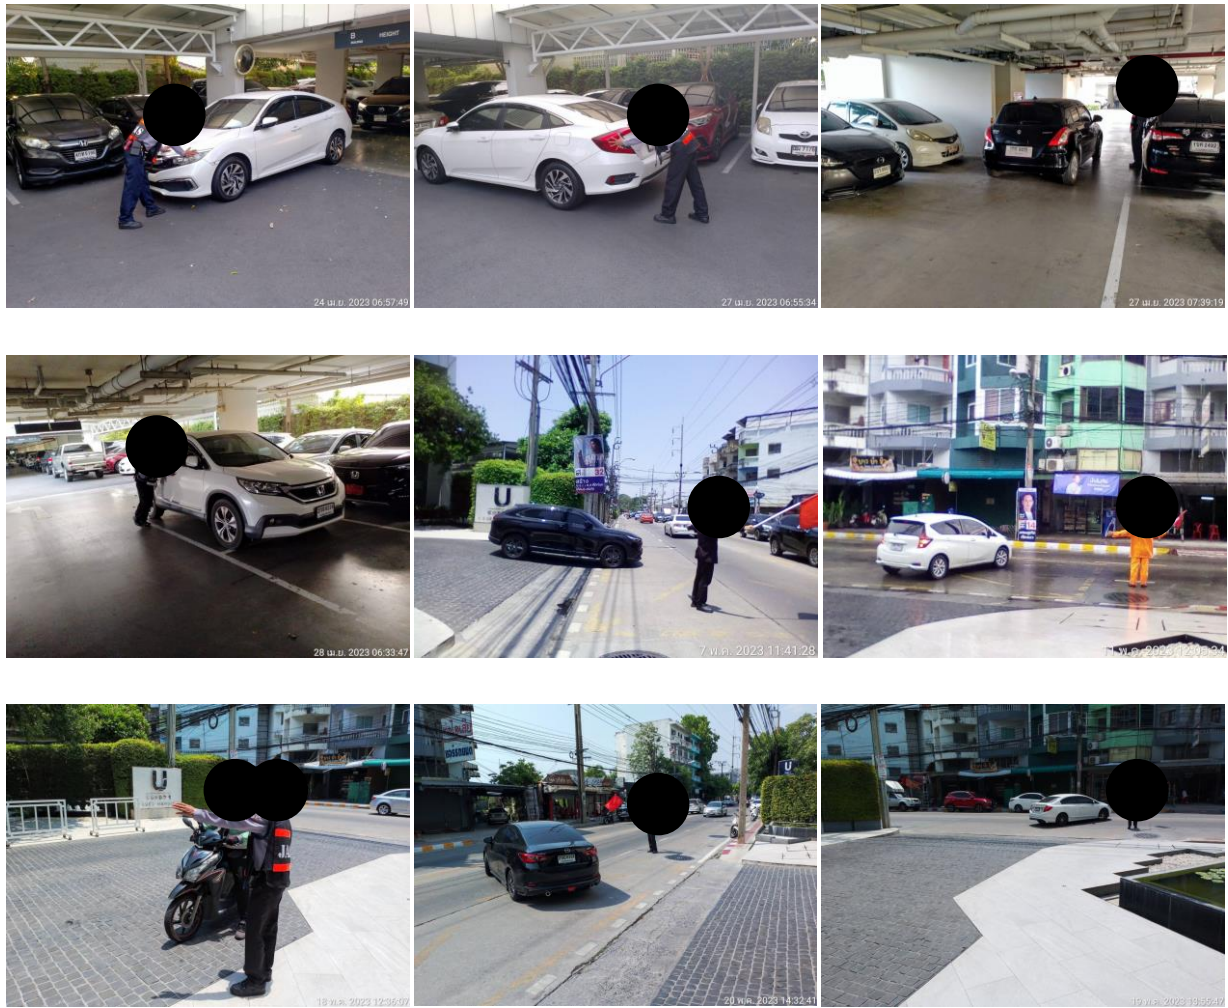
รูปที่ 2-5 เจ้าหน้าที่รักษาความปลอดภัย และอำนวยความสะดวกบริเวณทางเข้าออกของโครงการ

3. จัดให้มีเจ้าหน้าที่อำนวยความสะดวกด้านการจราจร บริเวณทางเข้า-ออก โครงการ เพื่อป้องกันรถติดและ ชะลอตัวบริเวณด้านหน้าโครงการ บนถนนลาดปลาเค้า โดยเฉพาะในช่วงเวลาเร่งด่วน เวลา 07.00-8.00 และ 17.00-18.00 น.	✓	โครงการได้จัดให้มีเจ้าหน้าที่รักษาความปลอดภัย บริเวณทางเข้า-ออก เพื่ออำนวยความสะดวกและ รักษาความปลอดภัยบริเวณด้านหน้าโครงการตลอด 24 ชั่วโมง	รูปที่ 2-5	-

3.8 การจราจร	1.จัดให้มีพนักงานรักษาความปลอดภัยคอยอำนวยความสะดวกให้แก่ผู้พักอาศัยในการเข้า-ออกโครงการ ไม่ให้เกิดการกีดขวางการจราจรด้านหน้าโครงการ โดยเน้นให้รถสามารถเข้าโครงการได้สะดวกและรวดเร็ว	✓	โครงการได้จัดให้มีเจ้าหน้าที่อำนวยความสะดวก บริเวณด้านหน้าทางเข้า-ออก เพื่อให้รถยนต์ที่จะเข้าออกจากโครงการสามารถเคลื่อนตัวเข้าสู่กระแสจราจรด้านหน้าโครงการได้อย่างสะดวก และปลอดภัยมากยิ่งขึ้น	รูปที่ 2-5	-

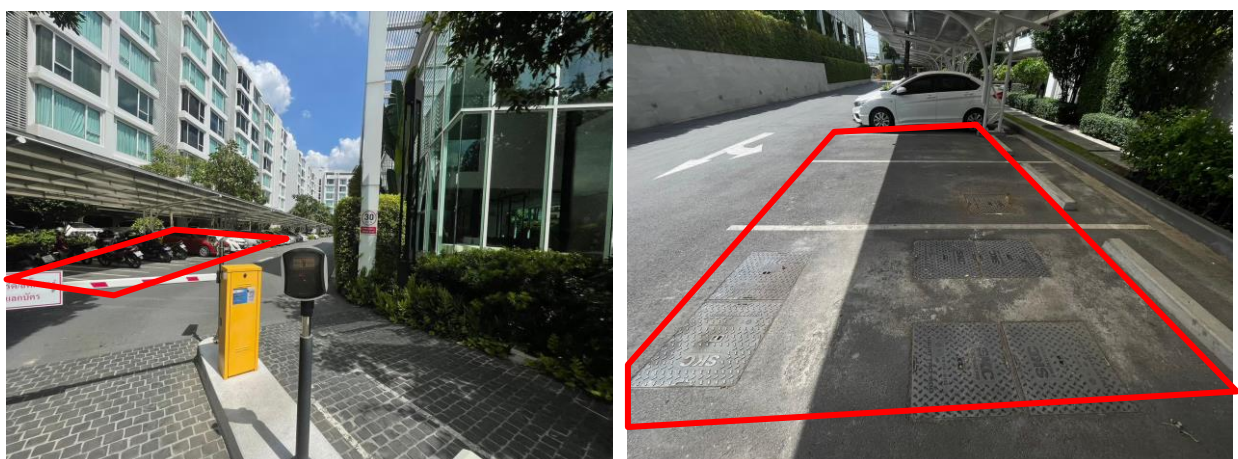
รูปที่ 2-6 ที่ตั้งระบบบำบัดน้ำเสีย

1.3 คุณภาพน้ำ	1. จัดให้มีระบบบำบัดน้ำเสีย 2 ชุด ได้แก่ แบบเติมอากาศ แบบตะกอนเลี้ยง (Aeration Activated Sludge Process) เป็นถังคอนกรีตเสริมเหล็กฝังใต้ดิน ซึ่งได้ถูกออกแบบให้ รองรับน้ำเสียได้ 250 ลบ.ม./วัน จำนวน 1 ชุด และแบบ Septic Aerobic Filter Tank สามารถรับน้ำเสียและ สิ่งปฏิกูลได้ 4 ลบ.ม./วัน สามารถบำบัดน้ำเสียให้ได้คุณภาพ ตามมาตรฐานน้ำทิ้งจากอาคารประเภท ข ซึ่งกำหนดให้มี ค่า BOD ไม่เกิน 30 มก./ล. โดยน้ำทิ้งที่ผ่านการบำบัดจะมีค่า BOD ในน้ำทิ้งไม่เกิน 20 มก./ล.	✓	ปัจจุบันโครงการได้ก่อสร้างระบบบำบัดน้ำเสีย 2 ชุด ได้แก่ แบบเติมอากาศแบบตะกอนเลี้ยง (Aeration Activated Sludge Process) เป็นถังคอนกรีตเสริมเหล็กฝังใต้ดิน ซึ่งได้ถูกออกแบบให้รองรับน้ำเสียได้ 250 ลบ.ม./วัน จำนวน 1 ชุด และแบบ Septic Aerobic Filter Tank สามารถรับน้ำเสียและสิ่งปฏิกูลได้ 4 ลบ.ม./วัน	รูปที่ 2-6	-

3.2 การบำบัดน้ำเสีย	1. จัดให้มีระบบบำบัดน้ำเสีย 2 ชุด ได้แก่ แบบเติมอากาศแบบตะกอนเลี้ยง (Aeration Activated Sludge Process) เป็นถังคอนกรีตเสริมเหล็กฝังใต้ดิน ซึ่งได้ถูกออกแบบให้รองรับน้ำเสียได้ 250 ลบ.ม./วัน จำนวน 1 ชุด และแบบ Septic Aerobic Filter Tank สามารถรับ น้ำเสียและสิ่งปฏิกูลได้ 4 ลบ.ม./วัน สามารถบำบัดน้ำเสียให้ได้คุณภาพตามมาตรฐานน้ำทิ้งจากอาคารประเภท ข ซึ่งกำหนดให้มีค่า BOD ไม่เกิน 30 มก./ล. โดยน้ำทิ้งที่ผ่านการบำบัดจะมีค่า BOD ในน้ำทิ้งไม่เกิน 20 มก./ล.	✓	ปัจจุบันโครงการได้ก่อสร้างระบบบำบัดน้ำเสีย 2 ชุด ได้แก่ แบบเติมอากาศแบบตะกอนเลี้ยง (Aeration Activated Sludge Process) เป็นถังคอนกรีตเสริมเหล็กฝังใต้ดิน ซึ่งได้ถูกออกแบบให้รองรับน้ำเสียได้ 250 ลบ.ม./วัน จำนวน 1 ชุด และแบบ Septic Aerobic Filter Tank สามารถรับน้ำเสียและสิ่งปฏิกูลได้ 4 ลบ.ม./วัน สามารถบำบัดน้ำเสียให้ได้คุณภาพตามมาตรฐานน้ำทิ้งจากอาคารประเภท ข	รูปที่ 2-6	-

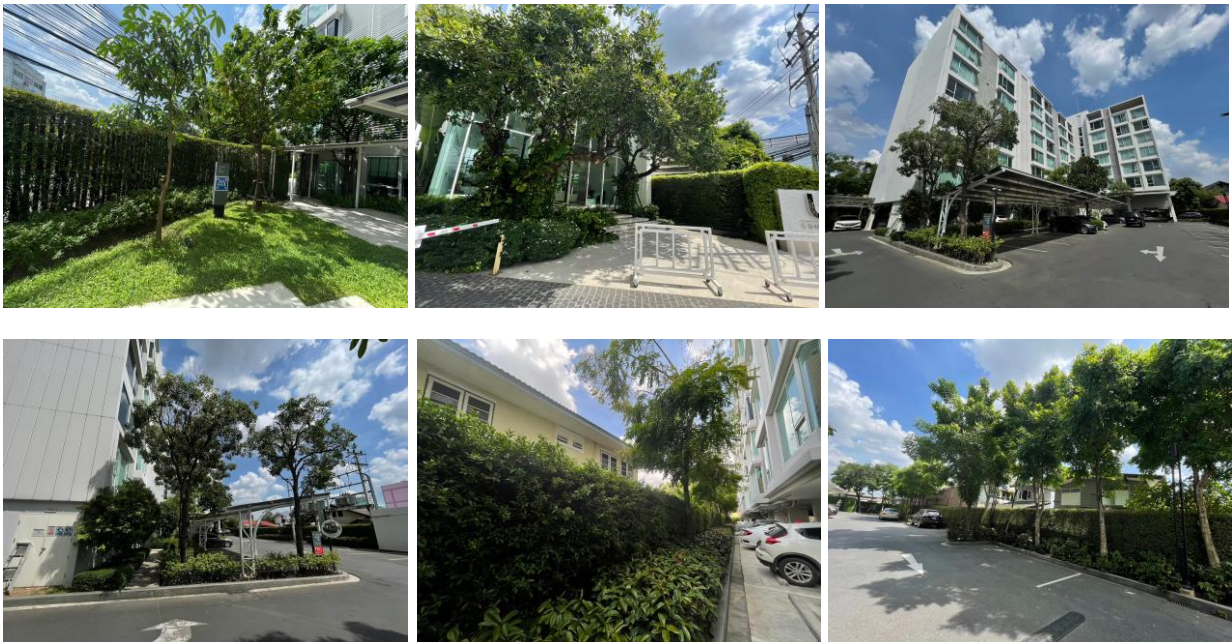
รูปที่ 2-7 พื้นที่สีเขียวของโครงการ

3.จัดให้มีพื้นที่สีเขียวภายในโครงการ ขนาดพื้นที่รวม 1,451.87 ตร.ม.	✓	ปัจจุบันพื้นที่สีเขียวของโครงการมีบริเวณชั้น 1 ทั้งนี้โครงการได้จัดให้มีเจ้าหน้าที่ดูแลบำรุงรักษา ให้พื้นที่สีเขียวของโครงการมีความสมบูรณ์สวยงามอยู่ตลอดเวลา หากมีพื้นที่บริเวณใดเสื่อมโทรม เจ้าหน้าที่ของโครงการจะดูแลเป็นพิเศษหรือปลูกทดแทนใหม่ทันที	รูปที่ 2-7 และ รูปที่ 2-1	-

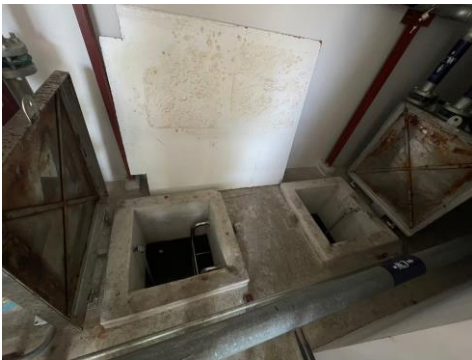
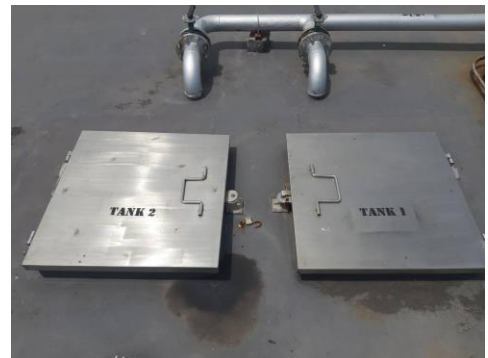
รูปที่ 2-8 ถังเก็บน้ำใต้ดิน และตาดฟ้า

3. คุณค่าการใช้ประโยชน์ของมนุษย์					
3.1 การใช้น้ำ	1. จัดให้มีการสำรองน้ำประปาไว้ในถังเก็บน้ำใต้ดิน และ ถังเก็บน้ำชั้นหลังคา รวม 473.89 ลบ.ม. สำหรับสำรอง เพื่อใช้อุปโภค-บริโภค ซึ่งสามารถสำรองน้ำใช้เพื่อใช้ อุปโภค-บริโภคในอาคาร A และอาคาร C ได้ 1.54 วัน และสำรองน้ำใช้อุปโภค-บริโภคภายในอาคาร B ได้ 1.70 วัน	✓	โครงการมีการสำรองน้ำประปาไว้ในถังเก็บน้ำใต้ดิน และถังเก็บน้ำชั้นหลังคา รวม 473.89 ลบ.ม. สำหรับ สำรองเพื่อใช้อุปโภค-บริโภค ซึ่งสามารถสำรองน้ำใช้ เพื่อใช้อุปโภค-บริโภคในอาคาร A และอาคาร C และ สำรองน้ำใช้อุปโภค-บริโภคภายในอาคาร B	รูปที่ 2-8	-

2. ออกแบบให้มีฝาดังเก็บน้ำใต้ดินเพื่อให้สามารถเข้าไป ทำความสะอาดถังเก็บน้ำสำรอง โดยล้างทำความสะอาด ถังเก็บน้ำสำรอง อย่างน้อยทุก 6 เดือน	✓	ถังเก็บน้ำชั้นใต้ดินของโครงการได้รับการออกแบบและ ก่อสร้างให้มีฝาดังเก็บน้ำใต้ดิน สอดคล้องต่อมาตรการฯ กำหนดอย่างครบถ้วน	รูปที่ 2-8	-

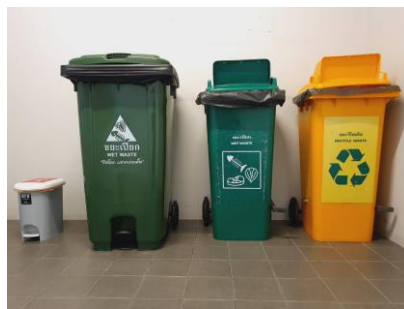
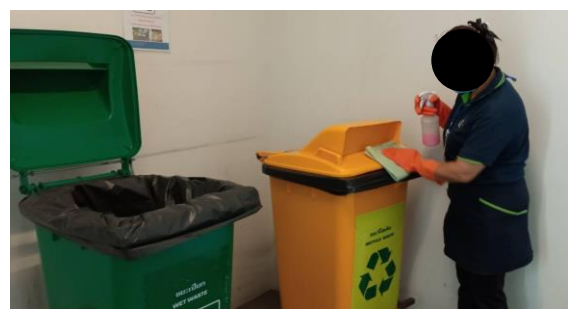
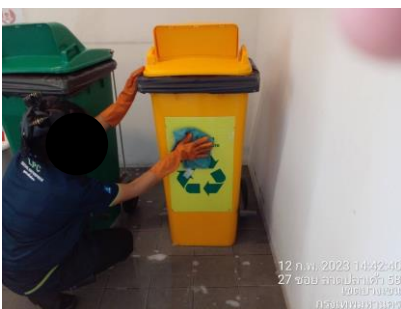
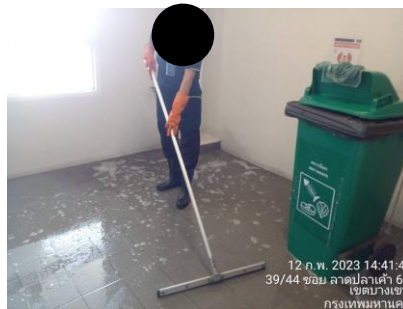
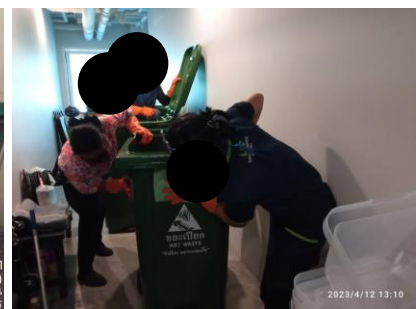
รูปที่ 2-9 ห้องพัสดุฝอยประจำชั้น และทำความสะอาดห้องพัสดุฝอยประจำชั้น

3.4 การจัดการมูลฝอย	1. จัดถังรองรับมูลฝอย ขนาด 100 ลิตร แบบมีฝาปิด มิดชิด พร้อมสวมถุงดำรองรับไว้ในทุกชั้นที่มีห้องพัก และจัดให้มีพนักงานทำความสะอาดจัดเก็บมูลฝอยจากถังรองรับมูลฝอย คัดแยกมูลฝอยนำไปรวมที่ห้องพักมูลฝอยรวม เพื่อให้รถขนมูลฝอย สนง.เขตบางเขน มาจัดเก็บต่อไป	✓	โครงการจัดถังรองรับมูลฝอยประจำชั้น จำนวน 4 ถัง/ชั้น แบ่งเป็น มูลฝอยทั่วไป มูลฝอยเปียก มูลฝอยรีไซเคิล และมูลฝอยอันตราย โดยมีพนักงานทำความสะอาดจัดเก็บมูลฝอยจากถังรองรับมูลฝอยคัดแยกมูลฝอยนำไปรวมที่ห้องพักมูลฝอยรวมเพื่อให้รถขนมูลฝอย สนง.เขตบางเขน มาจัดเก็บต่อไป	รูปที่ 2-9	-

2. จัดให้มีถังมูลฝอยอันตรายขนาด 100 ลิตร จำนวน 1 ถัง ตั้งไว้ด้านหน้าห้องพักขยะประจำชั้น มีพนักงานเก็บวันละ 1 ครั้ง นำไปไว้ถังขยะอันตรายขนาด 240 ลิตร จำนวน 4 ถัง ที่ตั้งอยู่ภายในห้องพักขยะรวม เพื่อให้สำนักงานเขต มาเก็บไปกำจัดทุกวัน	✓	โครงการจัดถังรองรับมูลฝอยอันตราย จำนวน 1 ถัง ตั้งไว้ในห้องพักขยะประจำชั้นทุกชั้น โดยมีพนักงานทำความสะอาดจัดเก็บมูลฝอยจากถังรองรับมูลฝอยวันละ 1 ครั้ง นำไปรวมที่ห้องพักมูลฝอยรวม เพื่อให้สำนักงานเขตมาเก็บไปกำจัดทุกวัน	รูปที่ 2-9	-

6. จัดให้มีการทำความสะอาดห้องพักมูลฝอยอย่างสม่ำเสมอ สัปดาห์ละ 1 ครั้ง เพื่อป้องกันการเพาะตัวของเชื้อโรค	✓	โครงการได้จัดให้พนักงานทำความสะอาดห้องพักมูลฝอยรวมวันเว้นวัน ด้วยน้ำยาล้างทำความสะอาด เพื่อป้องกันการแพร่กระจายของเชื้อโรคและกลิ่นรบกวน น้ำที่เกิดจากการล้างทำความสะอาดจะถูกรวบรวม และระบายลงท่อ เพื่อนำไปบำบัดยังระบบบำบัดน้ำเสีย ของโครงการก่อนระบายออกสู่สาธารณะต่อไป	รูปที่ 2-9 รูปที่ 2-10	-

8. บริเวณพื้นห้องพักมูลฝอยรวมจะต้องจัดให้มีท่อรวบรวม นำจากการล้างห้องพักมูลฝอยเข้าสู่ระบบบำบัดน้ำเสีย	✓		-	-
	9. จัดให้มีแม่บ้านคอยดูแลรักษาความสะอาดบริเวณห้องพักมูลฝอยแต่ละชั้นและห้องพักมูลฝอยรวม	✓	พนักงานทำความสะอาดห้องพักมูลฝอยแต่ละชั้นเป็นประจำ ภายหลังการรวบรวมมูลฝอยไปไว้ยังห้องพักมูลฝอยรวมของโครงการแล้ว	รูปที่ 2-9	-

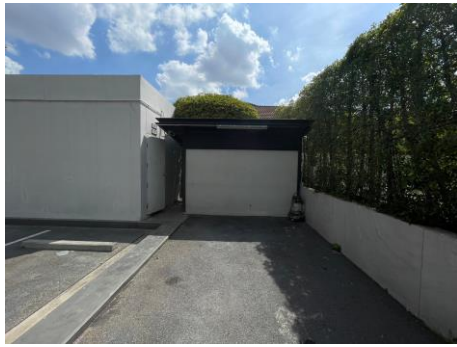
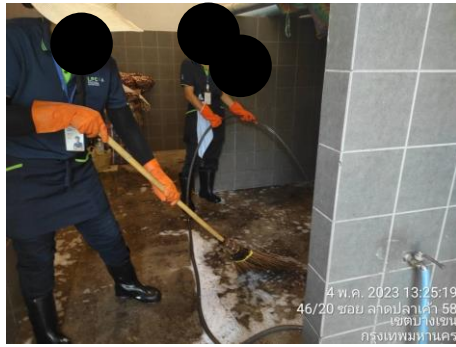
รูปที่ 2-10 ห้องพัสดุโดยรวม และทำความสะอาดห้องพัสดุโดยรวม

4. ก่อนรวบรวมมูลฝอยจากจุดต่างๆ ไปยังห้องพักมูลฝอยของโครงการต้องมัดถุ่ให้แน่น เพื่อป้องกันมูลฝอยกระจัดกระจายและสะดวกต่อการขนย้าย	✓		-	-
	5. จัดให้มีห้องพักขยะรวมของโครงการ 10.25 ตร.ม. โดยเป็นห้องพักมูลฝอยเปียก 4.62 ตร.ม. ห้องพักขยะรีไซเคิล 3.39 ตร.ม. ห้องพักขยะอันตราย และห้องพักขยะแห้งทั่วไปรวม 1.70 ตร.ม. ซึ่งรองรับมูลฝอยจากอาคารได้ไม่น้อยกว่า 3 วัน	✓	โครงการได้จัดตั้งห้องพักขยะรวมของโครงการตั้งอยู่บริเวณชั้น 1 มีลักษณะเป็นห้องคอนกรีตเสริมเหล็ก และมี ประตูเหล็กชนิดบานทึบสำหรับ ปิด-เปิด ซึ่งรองรับมูลฝอยได้ไม่น้อยกว่า 3 วัน	รูปที่ 2-10	-

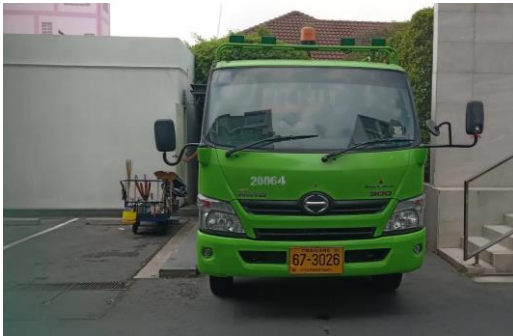
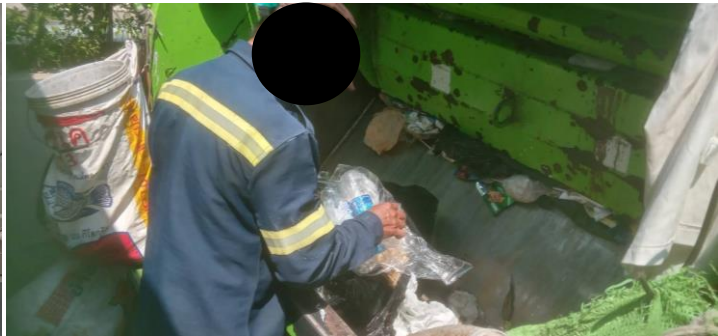
รูปที่ 2-11 รถเก็บขนมูลฝอยจากสำนักงานเขตบางเขนเข้ามาจัดเก็บมูลฝอย

10. จัดให้มีพนักงานขนย้ายมูลฝอยจากห้องพักมูลฝอยมายังรถเก็บขนมูลฝอย เพื่ออำนวยความสะดวกในการเก็บขนมูลฝอยให้กับโครงการ	✓	โครงการได้จัดให้มีพนักงานขนย้ายมูลฝอยจากห้องพักมูลฝอยมายังรถเก็บขนมูลฝอย เพื่ออำนวยความสะดวกในการเก็บขนมูลฝอยให้กับโครงการ	รูปที่ 2-11	-

11. กันที่ให้ออรรถที่ใกล้กับห้องพักมูลฝอยรวม เพื่อเป็นที่จอดรถเก็บขนมูลฝอยสำนักงานเขตบางเขน	✓	โครงการจัดให้มีการกันที่ให้ออรรถที่ใกล้กับห้องพักมูลฝอยรวม เพื่อเป็นที่จอดรถเก็บขนมูลฝอยสำนักงานเขตบางเขน	รูปที่ 2-11	-

13. ติดตามประสานงานการจัดเก็บขยะมูลฝอยของ สำนักงานเขตบางเขนให้มาเก็บมูลฝอยจากโครงการ อย่างสม่ำเสมอทุกวันโดยไม่มีการตกค้าง	✓	โครงการได้รับการอนุเคราะห์การเก็บมูลฝอยของ โครงการจากสำนักงานเขตบางเขน ซึ่งจะเข้ามาเก็บ มูลฝอยเป็นประจำทุกวัน ทั้งนี้ระหว่างการดำเนินงาน เจ้าหน้าที่ของโครงการจะคอยอำนวยความสะดวกและ ตรวจเช็คไม่ให้มีการตกค้างภายในห้องพักมูลฝอยรวม ของโครงการ	รูปที่ 2-11	-

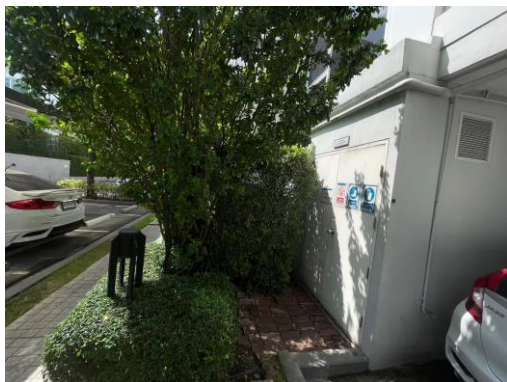
รูปที่ 2-20 ถังบำบัดสำเร็จชนิด Filter Scrubber

4. ละอองน้ำเสีย Aerosol ที่เกิดจากการบำบัดน้ำเสีย ประมาณ 250 ลบ.ม./วัน ซึ่งจะถูกกำจัดโดยถังบำบัด สำเร็จชนิด Filter Scrubber ดูดละอองน้ำเสียจากระบบ บำบัดน้ำเสียด้วยเครื่อง Vortex Blower ซึ่งสามารถดูด อากาศได้ 362.88 ลบ.ม./วัน	✓	โครงการจัดให้มีถังบำบัดสำเร็จชนิด Filter Scrubbed ดูดละอองน้ำเสียจากระบบบำบัดน้ำเสียด้วยเครื่อง Vorster Blower	รูปที่ 2-20	-

4. ละอองน้ำเสีย Aerosol ที่เกิดจากการบำบัดน้ำเสียประมาณ 250 ลบ.ม./วัน ซึ่งจะถูกกำจัดโดยถังบำบัดสำเร็จรูปชนิด Filter Scrubbed ดูดละอองน้ำเสียจากระบบบำบัดน้ำเสียด้วยเครื่อง Vorster Blower ซึ่งสามารถดูดอากาศได้ 362.88 ลบ.ม./วัน	✓	โครงการจัดให้มีถังบำบัดสำเร็จรูปชนิด Filter Scrubbed ดูดละอองน้ำเสียจากระบบบำบัดน้ำเสียด้วยเครื่อง Vorster Blower	รูปที่ 2-20	-

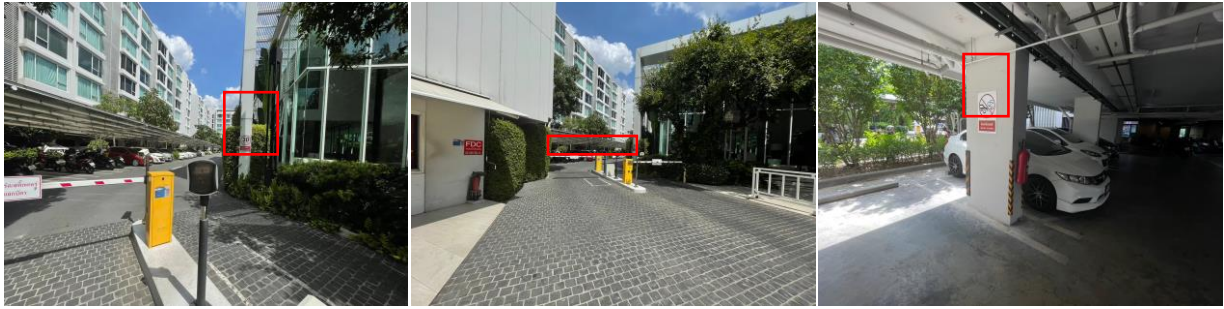
รูปที่ 2-23 ป้ายจำกัดความเร็วไม่เกิน 30 กม./ชม. สันนุนชะลอความเร็ว และป้ายดับเครื่องยนต์

1.2 คุณภาพอากาศ 1) ฝุ่นละออง	1. ควบคุมความเร็วของรถภายในโครงการ เช่น ป้ายจำกัด ความเร็วไม่เกิน 30 กม./ชม. สันนุนชะลอความเร็วแบบ โค้งพาราโบลา ขนาดความกว้างฐาน 2 เมตร สูงจากพื้นถนน โครงการ 0.075 เมตร เพื่อไม่ให้เกิดการฟุ้งกระจายของ ฝุ่นบนผิวถนน	✓	ในการสัญจรภายในพื้นที่โครงการถูกควบคุมด้วย ป้ายจำกัดความเร็วไม่เกิน 30 กม./ชม. และสันนุน ชะลอความเร็ว ประกอบกับทางสัญจรภายในโครงการ ทั้งหมดถูกก่อสร้างด้วยคอนกรีตอัตราการเกิดฝุ่น ละอองจึงอยู่ในระดับต่ำ	รูปที่ 2-23	-

2) มลพิษทางอากาศ	1. ติดตั้งป้ายห้ามติดเครื่องยนต์ทิ้งไว้ภายในบริเวณลานจอดรถ ให้สามารถสังเกตเห็นได้อย่างชัดเจนและทั่วถึง	✓	โครงการได้ติดตั้งป้ายแสดงข้อความว่า “ห้ามติด เครื่องยนต์” บริเวณลานจอดรถให้สามารถมองเห็นได้ อย่างชัดเจน	รูปที่ 2-23	-

1.3 เสียง และ ความ สั่นสะเทือน	ควบคุมความเร็วของการใช้รถในบริเวณพื้นที่โครงการ เช่น ติดป้ายจำกัดความเร็ว สันนุนลดความเร็ว แบบโค้ง พาราโบลา ขนาดความกว้างฐาน 2 เมตร สูงจากพื้นถนน โครงการ 0.075 เมตร และช่วยลดระดับเสียงที่เกิดจาก รถยนต์ลดลงไปด้วย	✓	ปัจจุบันความเร็วในการสัญจรภายในพื้นที่โครงการ ถูกควบคุมด้วยสันนุนชะลอความเร็วเท่านั้น ประกอบ กับทางสัญจรภายในโครงการทั้งหมดถูกก่อสร้าง ด้วยคอนกรีตอัตราการเกิดฝุ่นละอองจึงอยู่ในระดับต่ำ	รูปที่ 2-23 รูปที่ 2-4	-

2.ติดตั้งป้ายห้ามติดเครื่องยนต์ทิ้งไว้ภายในบริเวณที่จอดรถ ให้สามารถสังเกตได้อย่างชัดเจนและทั่วถึง	✓	โครงการได้ติดตั้งป้ายแสดงข้อความว่า “ห้ามติดเครื่องยนต์” บริเวณลานจอดรถให้สามารถมองเห็นได้อย่างชัดเจน	รูปที่ 2-23	-

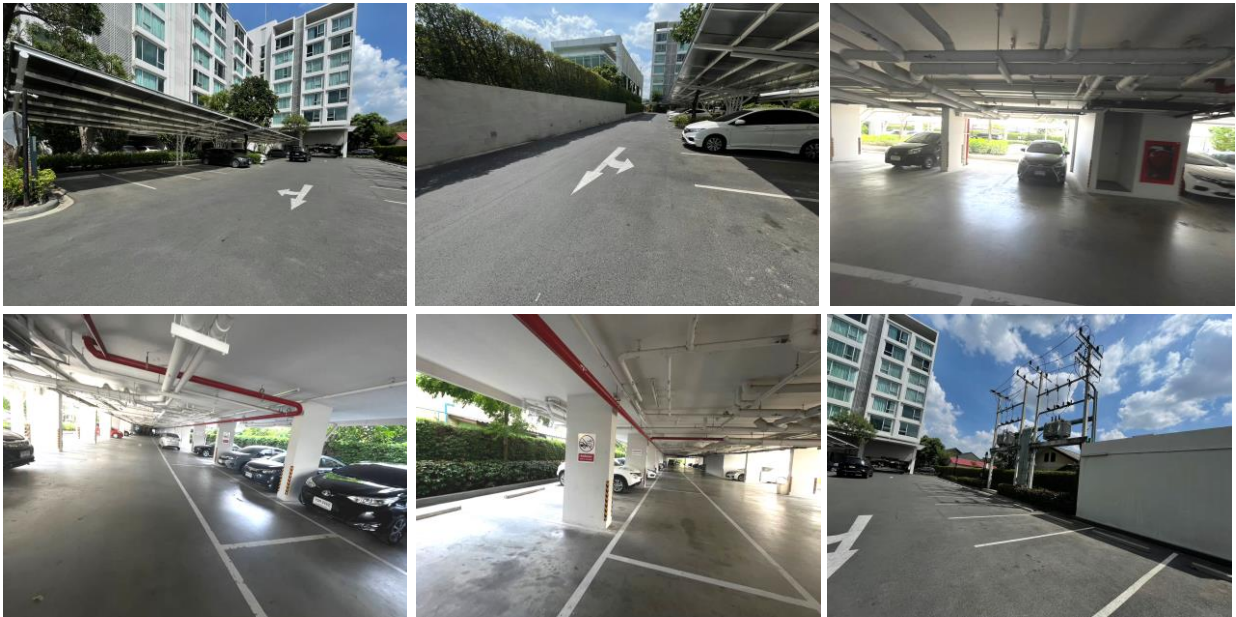
รูปที่ 2-24 ที่จอดรถของโครงการ

9. ใช้ระบบที่จอดรถเป็นแบบอิสระ สามารถเข้าจอดได้ เมื่อมี ที่ว่างซึ่งจะทำให้มีที่จอดรถหมุนเวียนภายในโครงการเพิ่ม มากขึ้นกว่าแบบกำหนดที่จอดรถประจำ	✓		รูปที่ 2-24	-

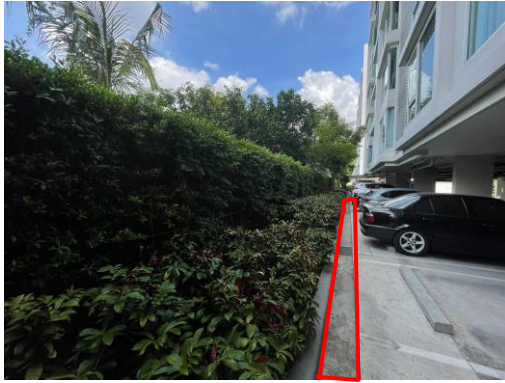
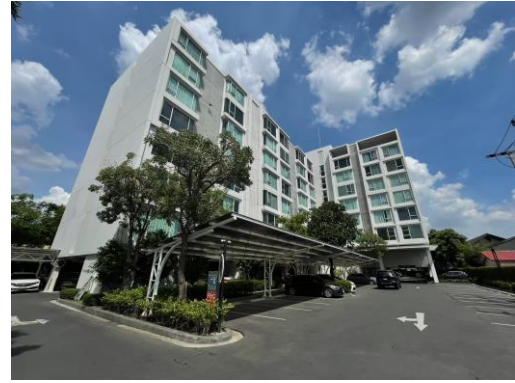
รูปที่ 2-29 รางระบายน้ำรอบโครงการ

3.3 การระบายน้ำ	1. มีที่ระบายน้ำฝนรอบบริเวณอาคาร ขนาดเส้นผ่านศูนย์กลาง 0.40-0.8 ม.	✓	โครงการจัดให้มีที่ระบายน้ำฝนรอบบริเวณอาคาร	รูปที่ 2-29	-
	2. มีการทวงน้ำในเส้นท่อและบ่อบำบัดน้ำในโครงการ เพื่อช่วยชะลอน้ำไว้ก่อนระบายลงสู่บ่อบำบัดน้ำสาธารณะ หน้าโครงการความจุรวม 220.6 ลบ.ม. ซึ่งเพียงพอต่อ ปริมาณน้ำที่ต้องทวงไว้ (156.20 ลบ.ม.)	✓	โครงการได้จัดให้มีการทวงน้ำในเส้นท่อเพื่อช่วย ชะลอน้ำไว้ก่อนระบายลงสู่บ่อบำบัดน้ำสาธารณะหน้า โครงการ	-	-

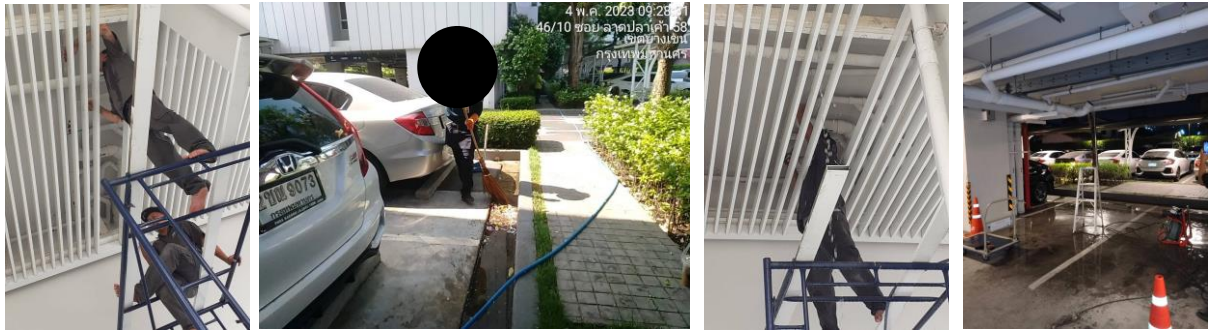
รูปที่ 2-33 ตรวจสอบและทำความสะอาดท่อระบายน้ำ

5. หมั่นตรวจสอบดูแลท่อปล่อยของระบบระบายน้ำเป็นประจำทุกเดือน เพื่อป้องกันมิให้มีการสะสมของตะกอนดิน ในที่ระบายน้ำและบ่อบำบัดที่เป็นสาเหตุให้เกิดการอุดตัน ซึ่งเป็นอุปสรรคในการระบายน้ำ	✓	โครงการได้จัดให้เจ้าหน้าที่ของโครงการและพนักงาน ทำความสะอาดคอยตรวจสอบดูแลท่อระบายน้ำและ บ่อบำบัดน้ำของโครงการเป็นประจำ หากพบการอุดตัน หรือมีสิ่งกีดขวางทางระบายเจ้าหน้าที่ของโครงการ จะดำเนินการนำออกโดยทันที ทั้งนี้การตรวจสอบจะมีความถี่เพิ่มมากขึ้นในช่วงฤดูฝน เพื่อให้ระบบการ ระบายน้ำของโครงการทำงานได้อย่างเต็มประสิทธิภาพ	รูปที่ 2-33	-

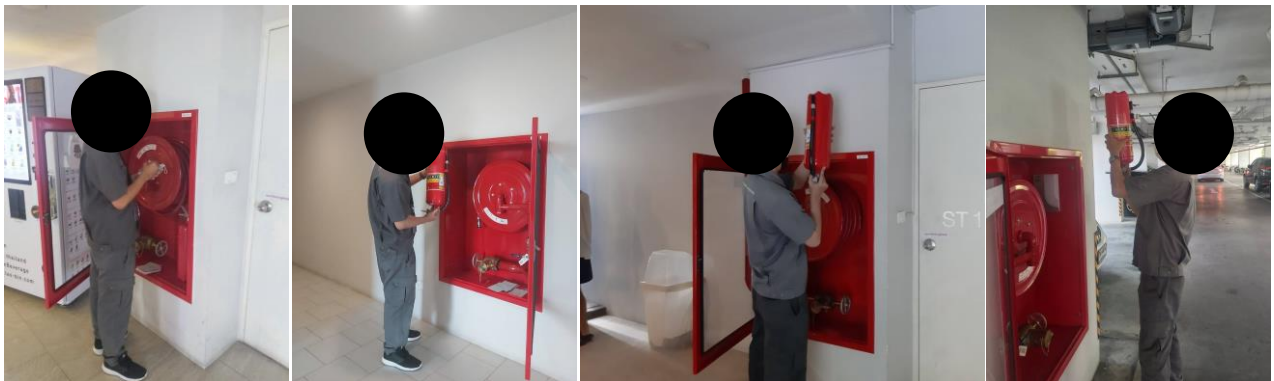
รูปที่ 2-36 เจ้าหน้าที่เทคนิคตรวจสอบเช็คเครื่องดับเพลิง

3.5 การใช้ไฟฟ้า	-	-	-	-	-
3.6 การป้องกันอัคคีภัย	1. จัดให้มีระบบตรวจสอบและแจ้งเหตุเพลิงไหม้ดังนี้  - แผงควบคุมระบบแจ้งเหตุอัคคีภัย (FCP) ทำหน้าที่เป็น จุดศูนย์รวมการรับ-ส่ง สัญญาณตรวจรับเมื่อมีอุปกรณ์ ชุดแจ้งเหตุเริ่มทำงาน จะส่งสัญญาณไปยังแผงควบคุม เพื่อให้เจ้าหน้าที่ในห้องควบคุมตรวจสอบและหากเป็น เหตุเพลิงไหม้จะส่งสัญญาณแจ้งเหตุให้ทราบทั่วทั้งอาคาร  - อุปกรณ์แจ้งเหตุอัตโนมัติ ได้แก่  1) เครื่องตรวจจับควัน ตรวจจับอนุภาคที่เกิดจากการเผาไหม้ ทั้งชนิดที่มองเห็นด้วยตาเปล่าและที่ไม่สามารถ	✓	ปัจจุบันโครงการมีระบบป้องกันอัคคีภัย ที่ประกอบไป ด้วยระบบท่อเย็นหัวรับน้ำดับเพลิงภายนอกอาคาร (FDC) เก็บสายฉีดน้ำดับเพลิงพร้อมอุปกรณ์ (FHC) ถังดับเพลิงเคมีแบบมือถือชนิด ABC, BC และระบบ เตือนอัคคีภัยอีกทั้งยังมีกิจกรรมอื่นๆ ที่สนับสนุน ประสิทธิภาพของการป้องกันอัคคีภัย เช่น แผนป้องกัน อัคคีภัย ซึ่งระบบดังกล่าวโครงการได้ออกแบบและ ก่อสร้างตามแบบที่ระบุในรายงานการวิเคราะห์	รูปที่ 2-15 รูปที่ 2-31 รูปที่ 2-36	-

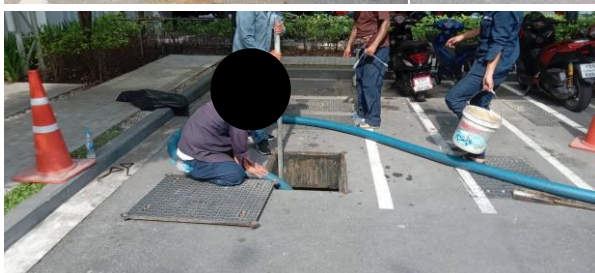
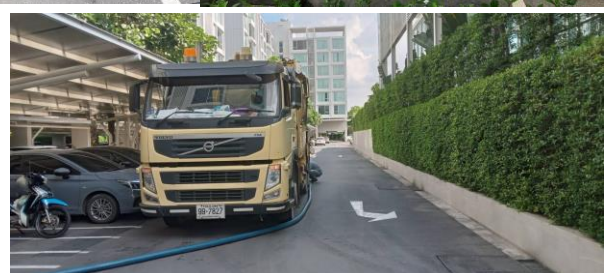
รูปที่ 2-41 สืบสิ่งปฏิกูลและดูดไขมัน เมื่อวันที่ 21 กันยายน 2565

2. ไขมันส่วนเกินที่ตกได้จากถังดักไขมัน ให้ตักออกไปตากแห้ง ก่อนที่จะใส่ถุงดำไปทิ้งรวมกับขยะมูลฝอยอื่นๆ เพื่อให้ หน่วยงานที่เกี่ยวข้องนำไปกำจัดต่อไป	✓	โครงการจัดให้มีการสูบล้างถังดักไขมันและดูดไขมัน เมื่อวันที่ 21 กันยายน 2565 ในปี 2566 มีแผนในเดือน กันยายน	รูปที่ 2-41	-

7. ประสานงานให้สำนักงานเขตบางเขน มาสูบน้ำส่วนเกินจากระบบบำบัดน้ำเสียสำเร็จรูปไปกำจัดเป็นประจำทุกเดือนตลอดระยะเวลาเปิดดำเนินการ	✓	โครงการจัดให้มีการสูบน้ำสิ่งปฏิกูลและดูดไขมัน เมื่อวันที่ 21 กันยายน 2565 ในปี 2566 มีแผนในเดือนกันยายน	รูปที่ 2-41	-

2. ไขมันส่วนเกินที่ตกได้จากถังดักไขมัน ให้ตักออกไปตากแห้งก่อนที่จะใส่ลงต่อไปทิ้งรวมกับขยะมูลฝอยอื่นๆ เพื่อให้หน่วยงานที่เกี่ยวข้องนำไปกำจัดต่อไป	✓	โครงการจัดให้มีการสูบล้างถังและดูดไขมัน เมื่อวันที่ 21 กันยายน 2565 ในปี 2566 มีแผนในเดือนกันยายน	รูปที่ 2-41	-

7. ประสานงานให้สำนักงานเขตบางเขน มาสูบน้ำส่วนเกินจากระบบบำบัดน้ำเสียสำเร็จรูปไปกำจัดเป็นประจำทุกเดือนตลอดระยะเวลาเปิดดำเนินการ	✓	โครงการจัดให้มีการสูบล้างและดูดไขมัน เมื่อวันที่ 21 กันยายน 2565 ในปี 2566 มีแผนในเดือนกันยายน	รูปที่ 2-41	-

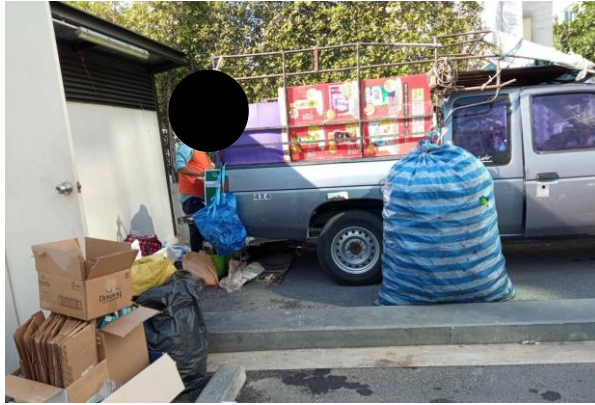
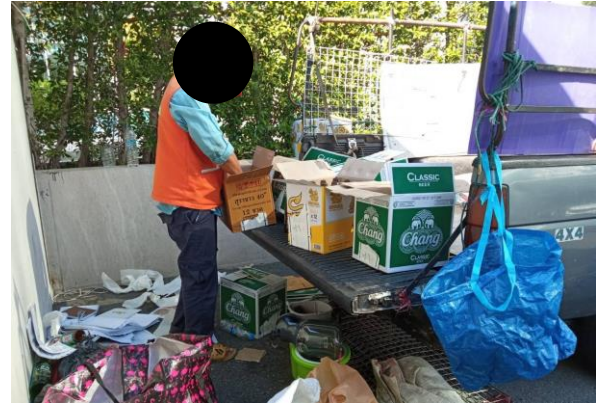
รูปที่ 2-42 ร้านซื้อของเก่าเข้ามารับซื้อมูลฝอยรีไซเคิล

14. ประสานกับร้านซื้อของเก่าบริเวณใกล้เคียงให้เข้ามารับ ซื้อมูลฝอยที่สามารถนำกลับมาใช้ได้อีกโดยตรง	✓	ภายหลังการคัดแยกขยะ พนักงานทำความสะอาด จะนำมูลฝอยที่สามารถนำกลับมาใช้ได้ไปขายให้กับ ร้านซื้อของเก่าบริเวณใกล้เคียง เพื่อเพิ่มมูลค่าให้กับ ขยะและเพิ่มรายได้ให้กับพนักงานทำความสะอาด	รูปที่ 2-42	-
