ตารางที่ 2.2 แบบรายงานผลการปฏิบัติตามมาตรการติดตามตรวจสอบผลกระทบสิ่งแวดล้อมของโครงการ สเปซ คอนโดมิเนียม

รายงานผลการปฏิบัติตามมาตรการป้องกันและแก้ไขผลกระทบสิ่งแวดล้อมและมาตรการติดตามตรวจสอบคุณภาพสิ่งแวดล้อม  
โครงการ สปช คอนโดมิเนียม  
ระยะดำเนินการ ระหว่างเดือน มกราคม – มิถุนายน 2566

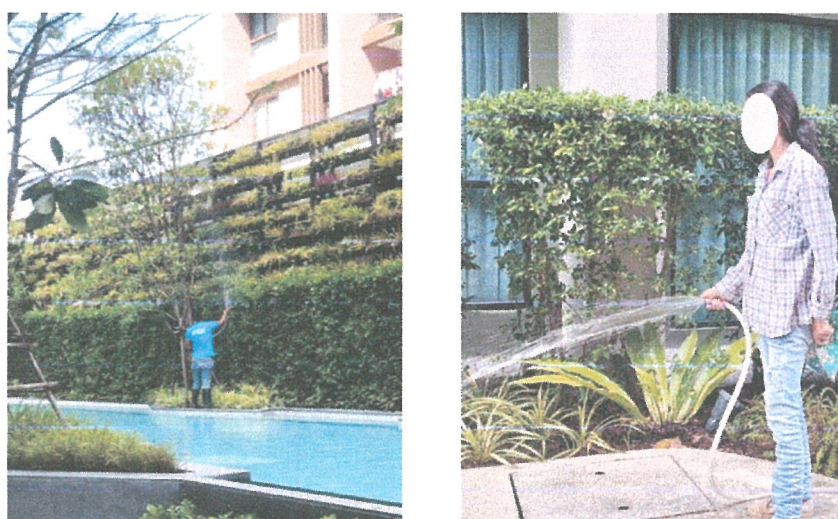
รูปภาพที่ 2.2 งานดูแลสวน

| มาตรการติดตามตรวจสอบผลกระทบสิ่งแวดล้อม | ผลการปฏิบัติตามมาตรการติดตามตรวจสอบผลกระทบสิ่งแวดล้อม ช่วงดำเนินการ | ปัญหา อุปสรรค ที่ไม่สามารถปฏิบัติตามมาตรการและแนวทางแก้ไข | อ้างอิง |
|---|---|---|---|
| <b>4.4. สุขภาพ</b><br>(1) ตรวจสอบการทำความสะอาดเครื่องปรับอากาศเป็นประจำ ทุก 6 เดือน ตลอดระยะเวลาดำเนินการ<br>(2) ตรวจสอบและทำลายแหล่งเพาะพันธุ์ลูกน้ำยุงลาย ทุกเดือน ตลอดระยะเวลาดำเนินการ<br>(3) จัดให้มีเจ้าหน้าที่ดูแลรักษาพื้นที่สีเขียวให้มีสภาพน่าดูอยู่เสมอ ทุกเดือน ตลอดระยะเวลาดำเนินการ | - โครงการมีการทำความสะอาดเครื่องปรับอากาศเป็นประจำ เพื่อเพิ่มประสิทธิภาพในการทำงาน<br>- โครงการมีการว่าจ้างบริษัทเอกชนให้เข้ามาดำเนินการฉีดพ่นแมลง และกำจัดหนู ปลูกเป็นประจำทุกเดือน<br>- โครงการมีการจัดจ้างคนสวนเข้ามาดูแลสวน ตัดแต่งกิ่งไม้ และพื้นที่สีเขียวทั้งหมดภายในโครงการ 3 วัน/สัปดาห์ | -<br><br>-<br><br>- | เอกสารแนบที่ 5 ตารางแผนการปฏิบัติงาน และสรุปผลการซ่อมบำรุงระบบสาธารณูปโภค<br>รูปภาพที่ 2.52 งานฉีดพ่นแมลง<br>เอกสารแนบที่ 7 รายงานฉีดพ่นแมลง<br>รูปภาพที่ 2.2 งานดูแลสวน |

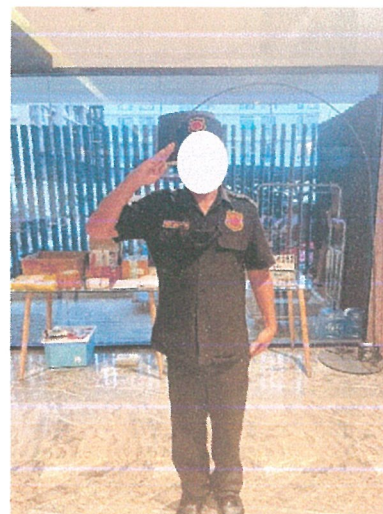
| มาตรการติดตามตรวจสอบผลกระทบสิ่งแวดล้อม | ผลการปฏิบัติตามมาตรการติดตามตรวจสอบ<br>ผลกระทบสิ่งแวดล้อม ช่วงดำเนินการ | ปัญหา อุปสรรค ที่ไม่สามารถปฏิบัติตามมาตรการและแนวทางแก้ไข | อ้างอิง |
|---|---|---|---|
| <b>3.2 การคมนาคมขนส่ง</b><br>(1) ตรวจสอบการกีดขวางการจราจรและการอำนวยความสะดวกในการเข้าออกโครงการทุก 6 เดือน ตลอดระยะเวลาดำเนินการ | - โครงการมีเจ้าหน้าที่รักษาความปลอดภัยประจำโครงการคอยตรวจตราและอำนวยความสะดวกเรื่องการจราจรและการจอดรถภายในโครงการและบริเวณทางเข้า-ออก ตลอด 24 ชั่วโมง | - | รูปภาพที่ 2.6 เจ้าหน้าที่รักษาความปลอดภัย |

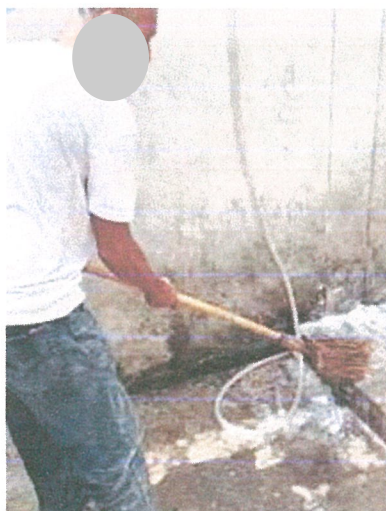
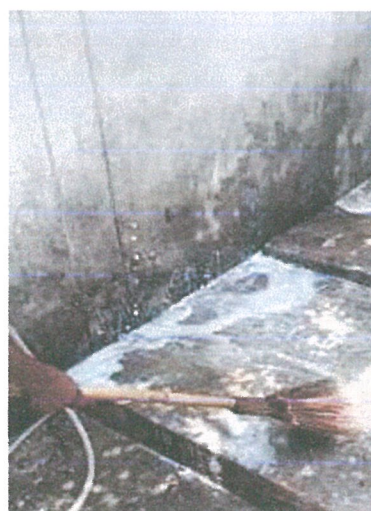
| มาตรการติดตามตรวจสอบผลกระทบสิ่งแวดล้อม | ผลการปฏิบัติตามมาตรการติดตามตรวจสอบผลกระทบสิ่งแวดล้อม ช่วงดำเนินการ | ปัญหา อุปสรรค ที่ไม่สามารถปฏิบัติตามมาตรการและแนวทางแก้ไข | อ้างอิง |
|---|---|---|---|
| <b>3.6 การจัดการมูลฝอย</b><br>(1) ตรวจสอบความสามารถในการรองรับรองรับถึงขยะการรั่วซึมของถังขยะ ทุกเดือนตลอดระยะเวลาดำเนินการ<br>(2) ตรวจสอบปริมาณมูลฝอยตกค้างและทำความสะอาดถังขยะ และอาคารพักขยะรวมทุกสัปดาห์ ตลอดระยะเวลาดำเนินการ | - ทางโครงการได้มอบหมายให้แม่บ้านเป็นผู้ดูแลตรวจสอบการรองรับมูลฝอยในแต่ละวัน รวมทั้งล้างทำความสะอาดถังขยะ และห้องพักมูลฝอยรวมหลังจากมีการเก็บขนมูลฝอย | - | รูปภาพที่ 2.26 การล้างทำความสะอาดห้องพักมูลฝอยรวม |

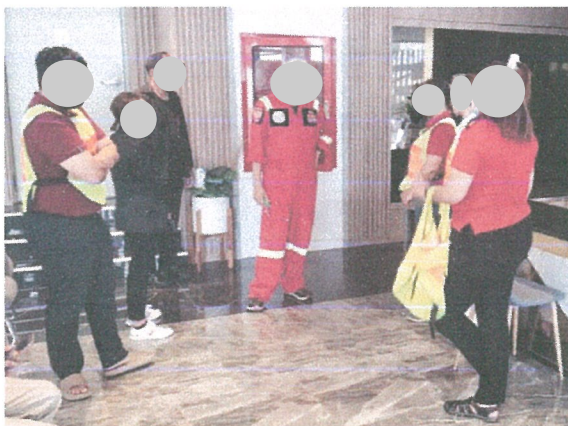
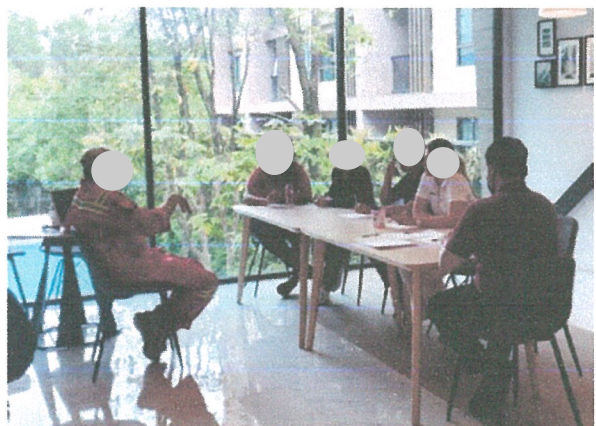
รูปภาพที่ 2.41 การซ้อมอพยพหนีภัย

| มาตรการติดตามตรวจสอบผลกระทบสิ่งแวดล้อม | ผลการปฏิบัติตามมาตรการติดตามตรวจสอบผลกระทบสิ่งแวดล้อม <u>ช่วงดำเนินการ</u> | ปัญหา อุปสรรค ที่ไม่สามารถปฏิบัติตามมาตรการและแนวทางแก้ไข | อ้างอิง |
|---|---|---|---|
| 1.3 ธรณีวิทยา และการเกิดแผ่นดินไหว<br>(1) ตรวจสอบการจัดเส้นทางหนีภัยไว้ภายในบริเวณโครงการ ทุก 1 ปี ตลอดระยะดำเนินการ<br><br>(2) ตรวจสอบการซ่อมแผนอพยพเพื่อความปลอดภัยของผู้ที่พักอาศัยและพนักงานในโครงการ ทุก 1 ปี ตลอดช่วงดำเนินการ | - โครงการมีการตรวจสอบเส้นทางอพยพหนีภัยภายในโครงการไม่ให้มีสิ่งของวางกีดขวางเส้นทาง พร้อมทั้งมีการติดตั้งผังเส้นทางอพยพ เพื่อให้ผู้อยู่อาศัยสามารถอพยพไปยังจุดที่ปลอดภัยได้ เมื่อเกิดเหตุฉุกเฉิน<br><br>- โครงการปฏิบัติตามมาตรการกำหนดไว้ โดยในรอบปี 2566 มีการซ่อมแผนอพยพเพื่อความปลอดภัยของเจ้าหน้าที่ฝ่ายต่างๆ และผู้พักอาศัยในโครงการ เมื่อวันที่ 24 มกราคม 2566 | -<br><br>- | รูปภาพที่ 2.38 บันไดหนีไฟ<br>รูปภาพที่ 2.36 ป้ายแสดงเส้นทางอพยพหนีภัย<br><br>รูปภาพที่ 2.41 การซ้อมอพยพหนีภัย เอกสารแนบที่ 6 รายงานการฝึกซ้อมดับเพลิง และฝึกซ้อมอพยพหนีไฟ |

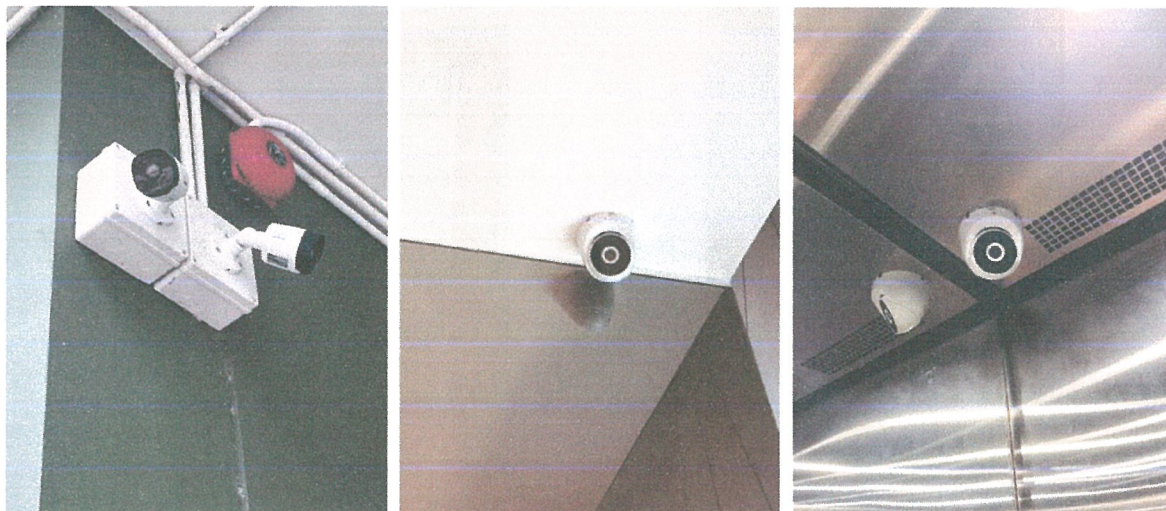
รูปภาพที่ 2.42 กล้องวงจรปิด

| มาตรการติดตามตรวจสอบผลกระทบสิ่งแวดล้อม | ผลการปฏิบัติตามมาตรการติดตามตรวจสอบผลกระทบสิ่งแวดล้อม ช่วงดำเนินการ | ปัญหา อุปสรรค ที่ไม่สามารถปฏิบัติตามมาตรการและแนวทางแก้ไข | อ้างอิง |
|---|---|---|---|
| <b>4.2 อาชีวอนามัยและความปลอดภัย</b><br>(1) ตรวจสอบการทำงานของระบบโทรทัศน์วงจรปิด (CCTV) ทุก 6 เดือน ตลอดระยะเวลาดำเนินการ | - โครงการมีการตรวจสอบการทำงานของระบบโทรทัศน์วงจรปิดอยู่เป็นประจำทุกเดือนตลอดระยะเวลาดำเนินการ | - | รูปภาพที่ 2.42 กล้องวงจรปิด<br>เอกสารแนบที่ 5 ตารางแผนการปฏิบัติงาน และสรุปผลการซ่อมบำรุงระบบสาธารณูปโภค |
