**RAJTHANEE HOSPITAL**  
โรงพยาบาลราชธานี

## รายงานผลการปฏิบัติตามมาตรการป้องกันและแก้ไขผลกระทบสิ่งแวดล้อม และมาตรการติดตามตรวจสอบผลกระทบสิ่งแวดล้อม (ระยะก่อสร้าง)

ระหว่างเดือนมกราคม - มิถุนายน พ.ศ.2566

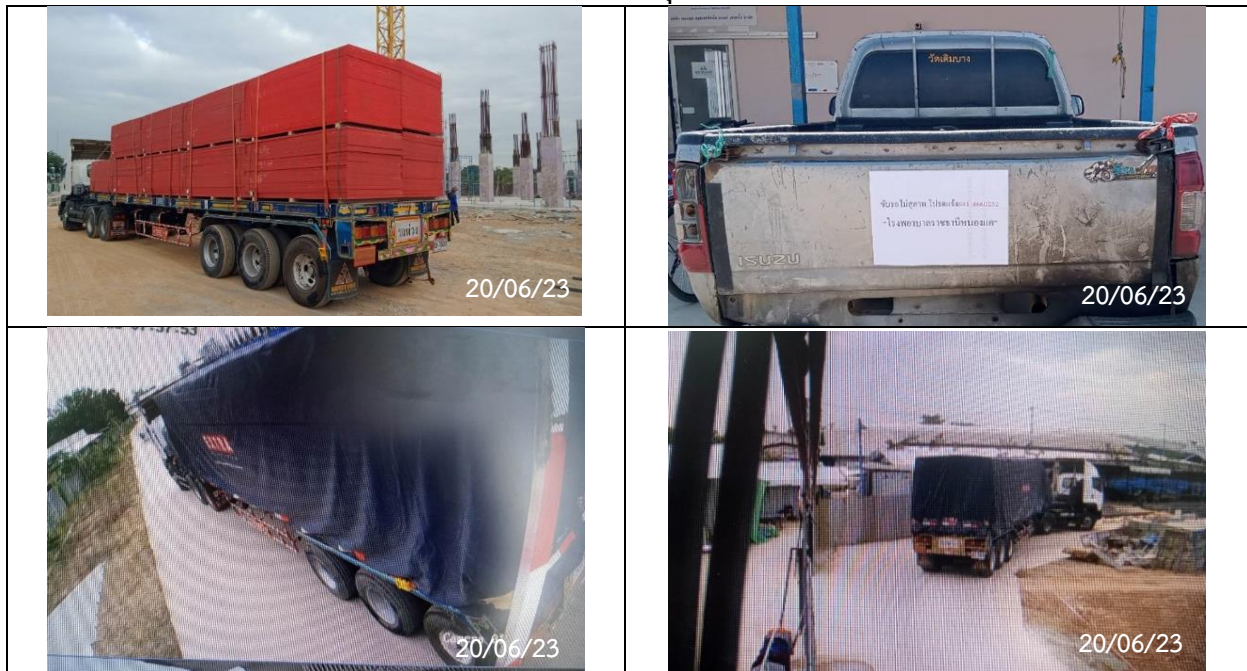
3. ใช้ผ้าคลุมรถบรรทุกที่ใช้ขนส่งวัสดุก่อสร้าง เพื่อป้องกันการรบกวนลงบนถนนสาธารณะ	✓	จากการทวนสอบรูปถ่ายที่ได้รับจากโครงการ (แสดงดังรูปที่ 2-4) พบว่าโครงการมีการใช้ผ้าใบคลุมท้ายรถบรรทุก เพื่อป้องกันเศษวัสดุตกหล่น	ไม่มี	รูปที่ 2-4 รถขนส่งวัสดุก่อสร้าง

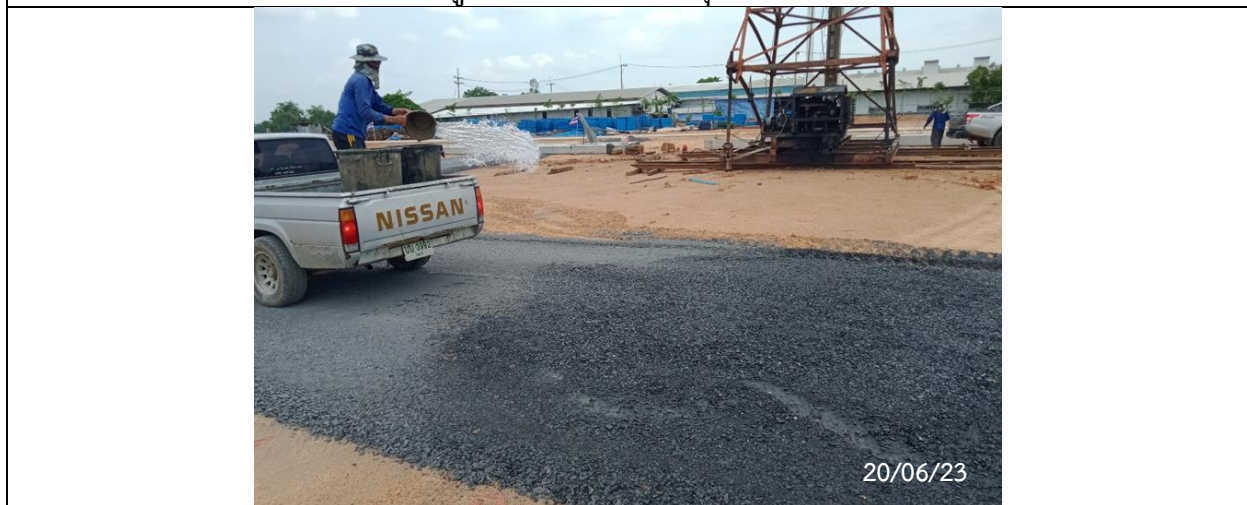
6. ฉีดพรมน้ำบริเวณพื้นที่ก่อสร้างเพื่อลดการฟุ้งกระจายของฝุ่น ตลอดระยะเวลาการก่อสร้าง	✓	จากการทวนสอบรูปถ่ายที่ได้รับจากโครงการ (แสดงดังรูปที่ 2-5) พบว่าโครงการมีการพรมน้ำบริเวณพื้นที่ก่อสร้าง	ไม่มี	รูปที่ 2-5 การฉีดพรมน้ำบริเวณพื้นที่ก่อสร้าง

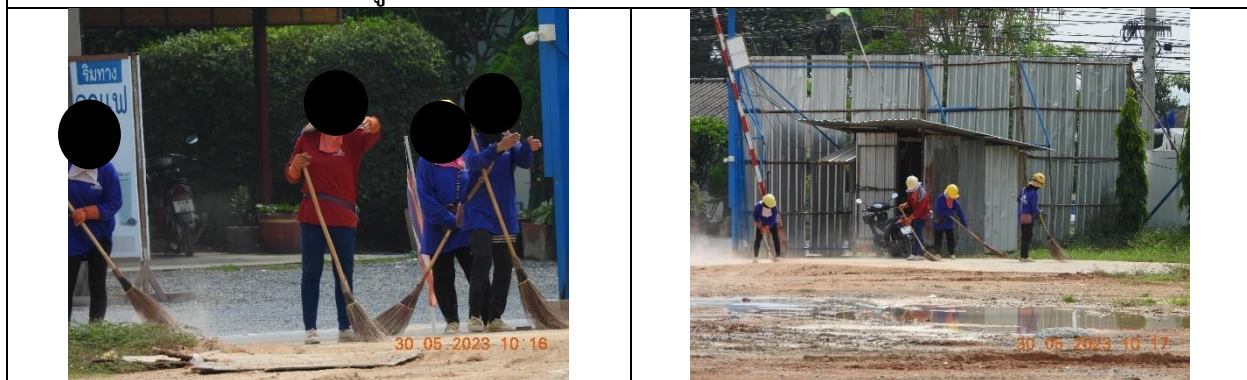
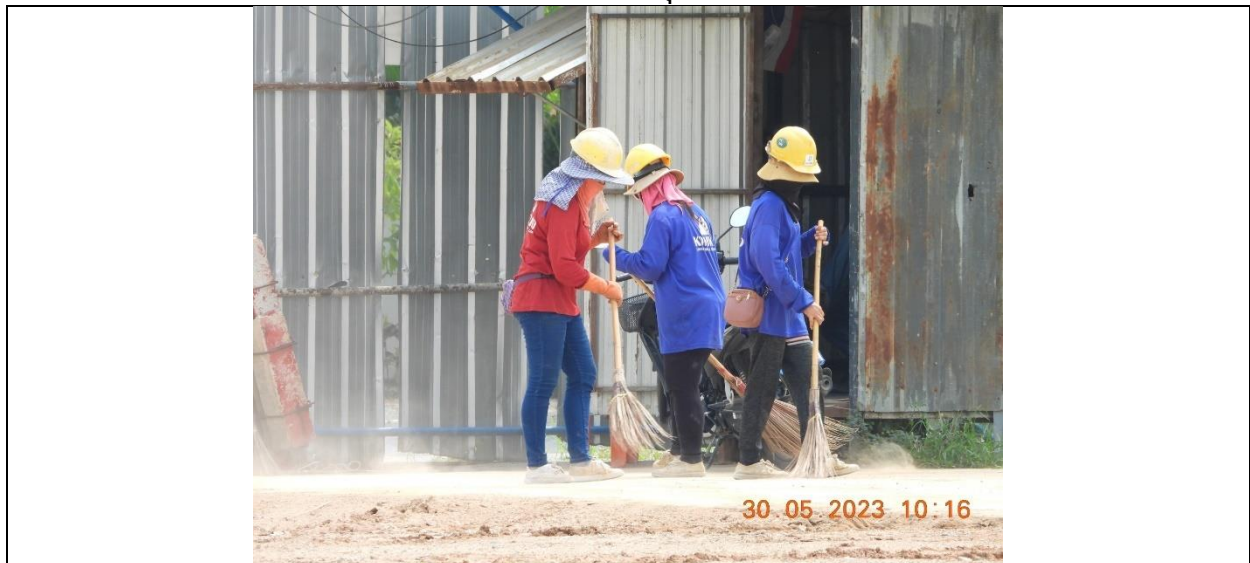
7. จัดให้มีคนงานคอยกวาดเศษดิน หินทราย ที่ตกหล่น บริเวณทางเข้า-ออกโครงการ และพื้นที่ข้างเคียง กรณีที่มีเศษดินเปียกตกหล่นจะทำให้ความสะอาดโดยใช้น้ำฉีด และกวาดพื้นที่ให้สะอาดโดยทันที	✓	จากการสำรวจพื้นที่ เมื่อวันที่ 30 พฤษภาคม พ.ศ.2566 พบว่าถนนสาธารณะบริเวณด้านหน้าโครงการมีความสะอาดดี และจากการทวนสอบรูปถ่ายที่ได้รับจากโครงการ พบว่าโครงการมีเจ้าหน้าที่โครงการมีเจ้าหน้าที่คอยทำความสะอาด กวาดพื้นที่โดยรอบโครงการ (แสดงดังรูปที่ 2-6)	ไม่มี	รูปที่ 2-6 การทำความสะอาดพื้นที่โดยรอบโครงการ

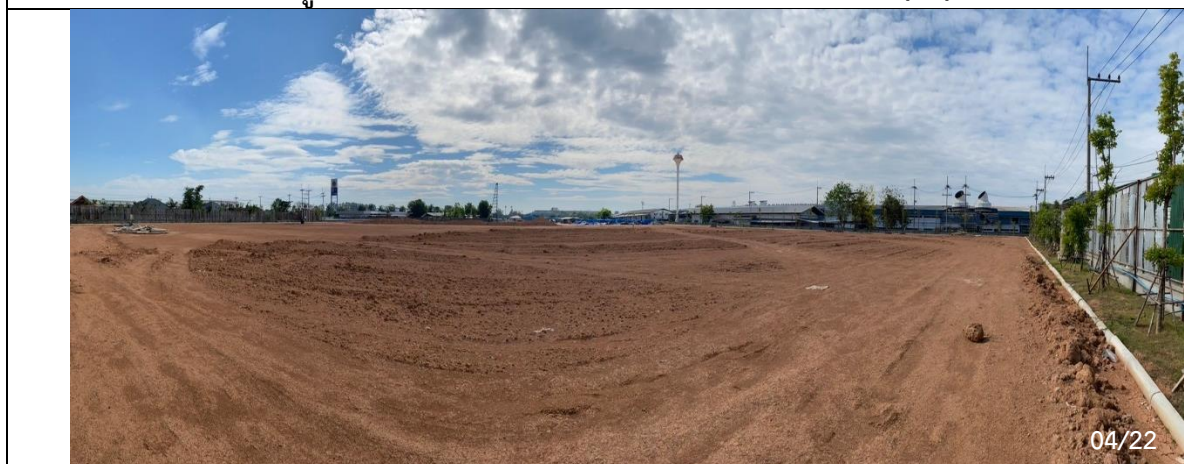
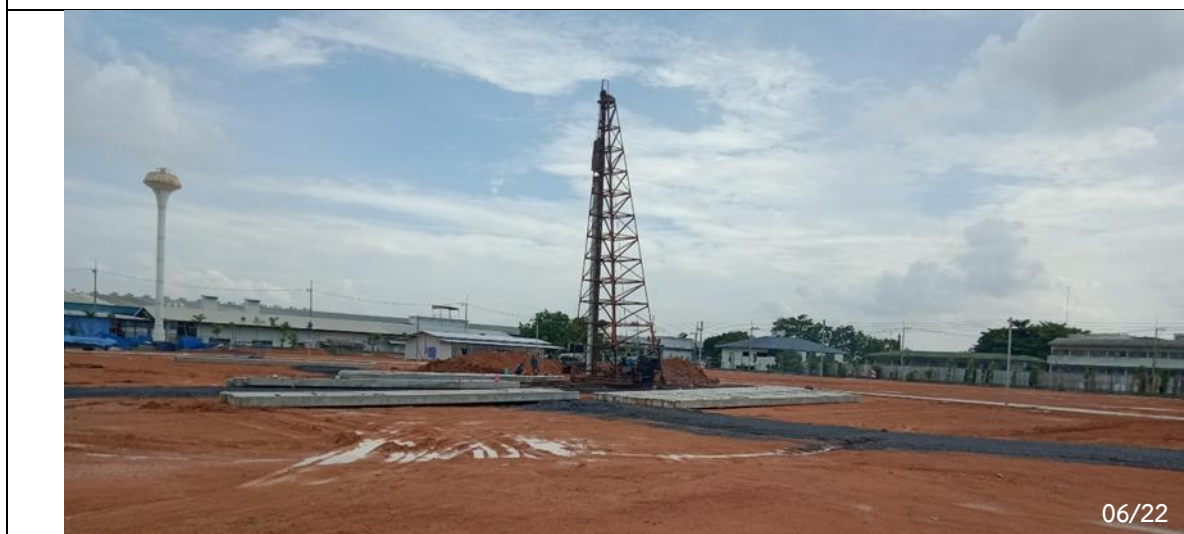
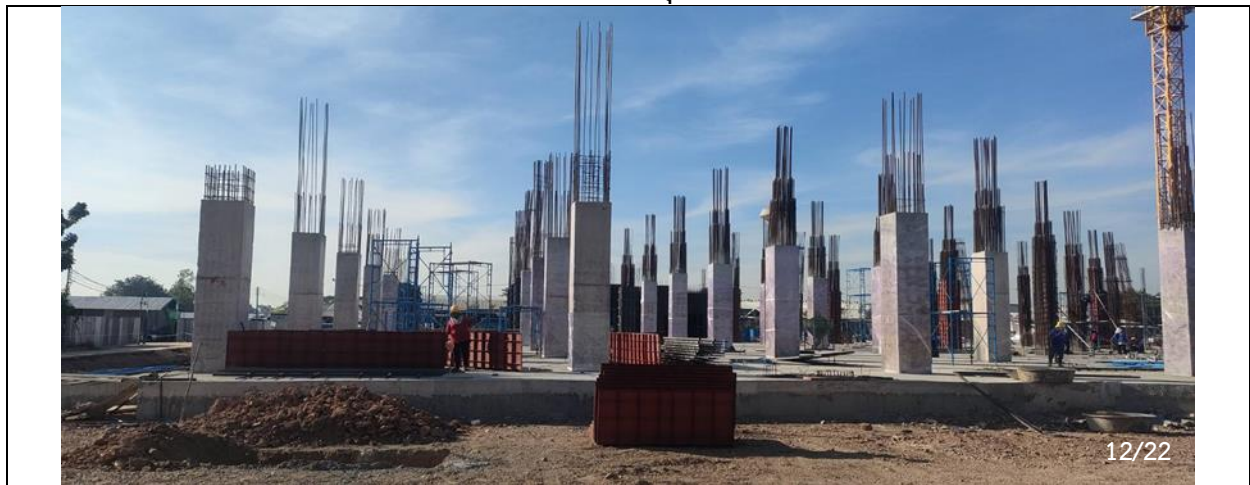
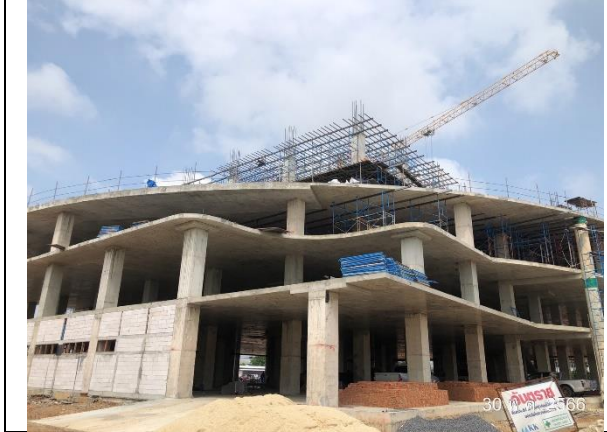
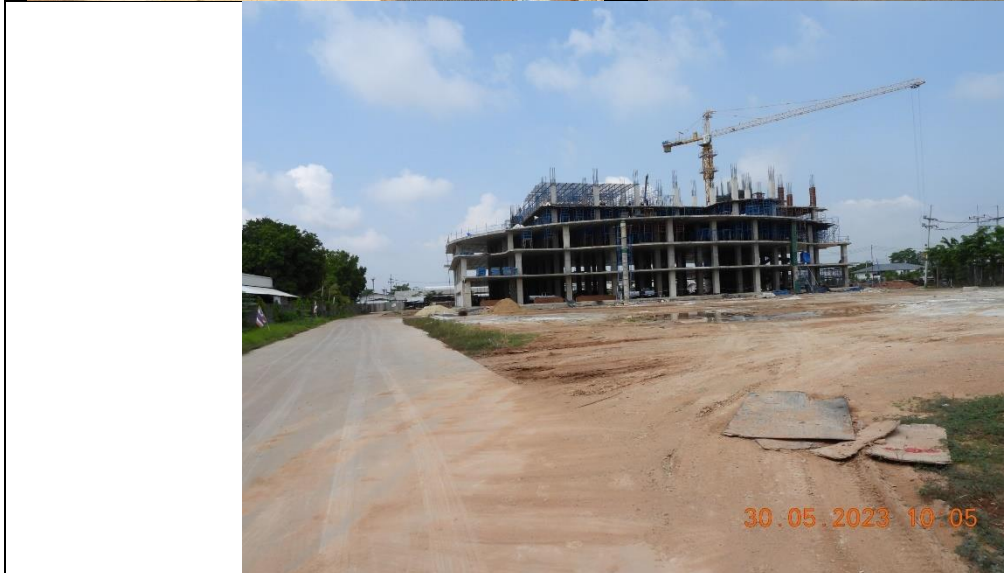
3. ควบคุมการก่อสร้างและจัดทำบริเวณต่างๆ ภายในโครงการให้เป็นไปตามแบบแปลนที่ได้ออกแบบไว้	✓	จากการสำรวจพื้นที่ เมื่อวันที่ 30 พฤษภาคม พ.ศ.2566 พบว่าโครงการมีการก่อสร้างอาคารตามแบบแปลนที่ได้ออกแบบไว้ (แสดงดังรูปที่ 2-7)	ไม่มี	รูปที่ 2-7 การดำเนินงานที่ผ่านมา

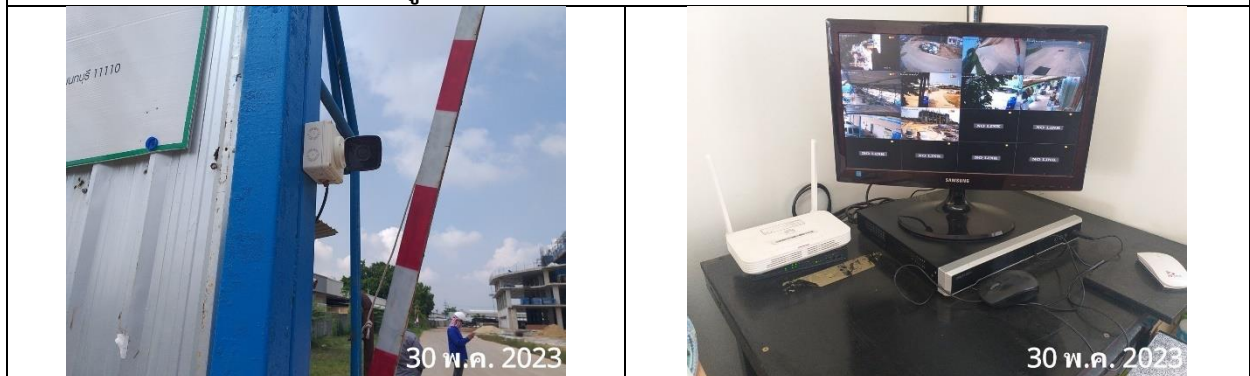
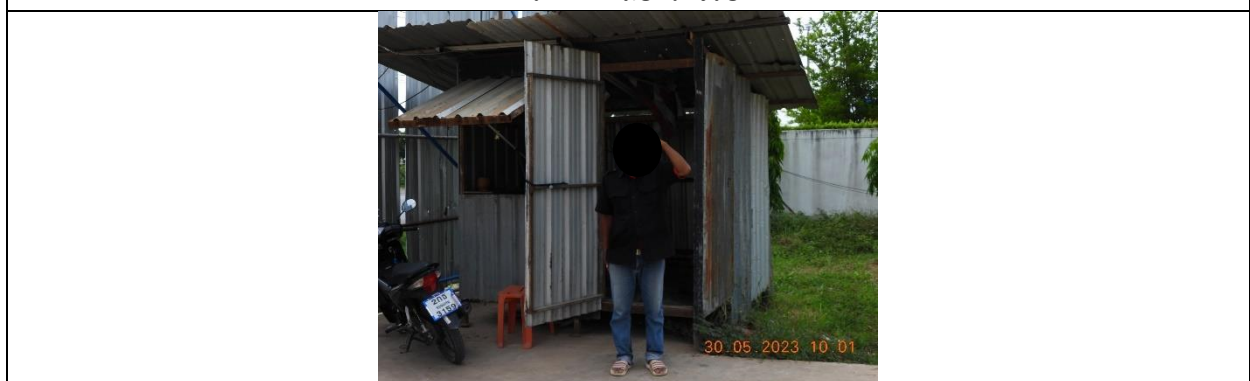
4. กำหนดเขตก่อสร้างโดยกำหนดให้มีเจ้าหน้าที่รักษาความปลอดภัยควบคุมการเข้า-ออกพื้นที่ก่อสร้าง เพื่อไม่ให้เกิดผลกระทบต่อ การก่อสร้างเข้าพื้นที่ก่อสร้างซึ่งอาจได้รับอันตรายได้	✓	จากการสำรวจพื้นที่ เมื่อวันที่ 30 พฤษภาคม พ.ศ.2566 พบว่าโครงการมีเจ้าหน้าที่รักษาความปลอดภัยประจำอยู่ที่ด้านหน้าโครงการ เพื่อควบคุมการเข้า-ออกและอำนวยความสะดวกด้านการจราจร (แสดงดังรูปที่ 2-18)	ไม่มี	รูปที่ 2-18 การรักษาความปลอดภัยของโครงการ

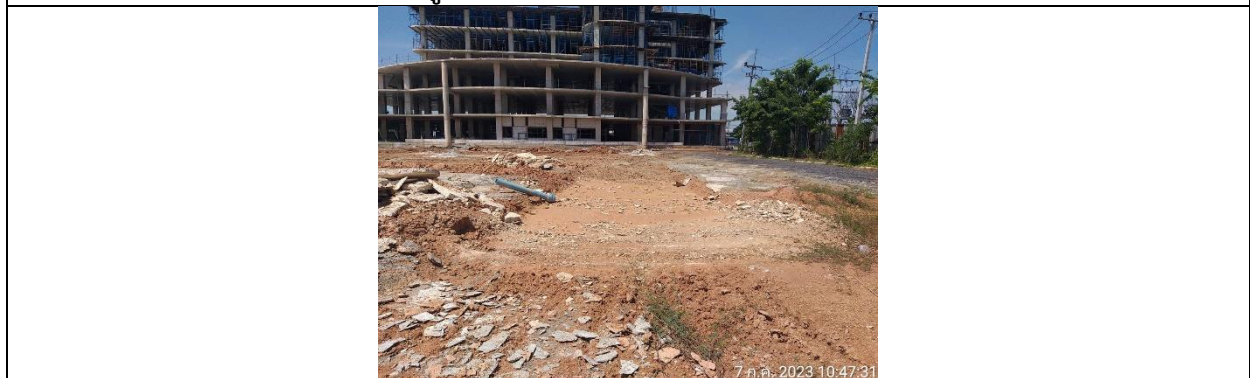
4. ทำความสะอาดล้อรถบรรทุกก่อนออกจากโครงการ	X	จากการทวนสอบรูปถ่ายที่ได้รับจากทางโครงการ (แสดงดังรูปที่ 2-26) และจากการสัมภาษณ์เจ้าหน้าที่โครงการ พบว่าปัจจุบันอยู่ระหว่างเตรียมพื้นที่สำหรับทำที่ล้างล้อรถบรรทุก และซื้อสายฉีดน้ำสำหรับล้างล้อรถบรรทุกไว้เรียบร้อยแล้ว	เนื่องจากคนงานของโครงการมีจำนวนน้อย จึงไม่สามารถดำเนินการได้ทันที โดยจะติดตามผลการปฏิบัติตามมาตรการฯในครั้งต่อไป	รูปที่ 2-26 เตรียมพื้นที่ล้างล้อรถบรรทุก

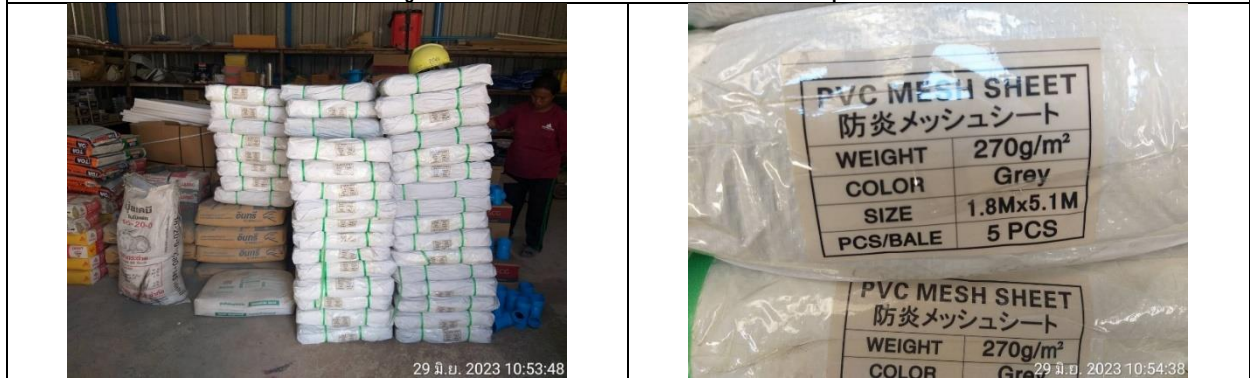
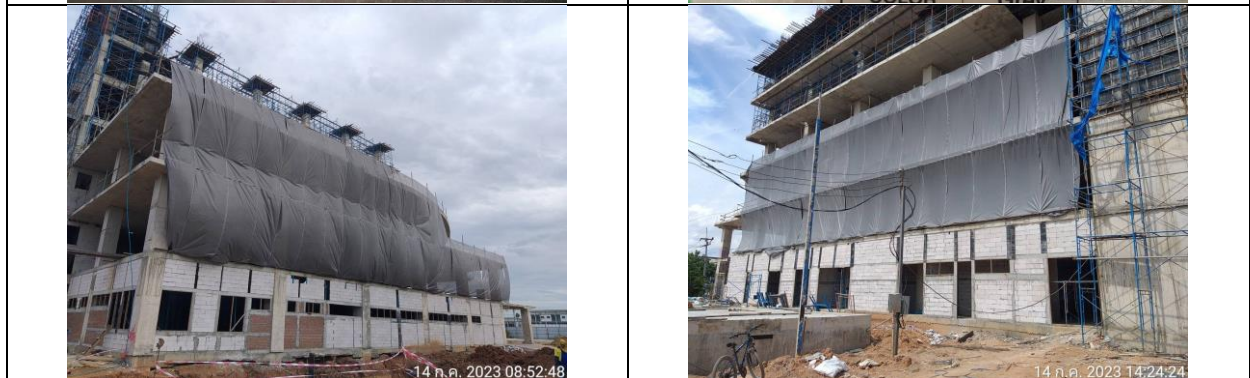
2. ติดตั้งผ้าใบก่อสร้างรอบอาคารโครงการซึ่งยึดด้วยโครงเหล็ก พร้อมทั้งติดตั้งแผงไม้อัดเพื่อป้องกันเศษวัสดุร่วงหล่นจากอาคาร	✓	จากการทวนสอบรูปถ่ายที่ได้รับจากทางโครงการ (แสดงดังรูปที่ 2-27) และจากการสัมภาษณ์เจ้าหน้าที่โครงการ พบว่าปัจจุบันอยู่ระหว่างเตรียมดำเนินการติดตั้งผ้าใบโดยรอบอาคารก่อสร้าง ซึ่งปัจจุบันได้ทำการซื้อวัสดุสำหรับการติดตั้งและเริ่มทำการติดตั้งแล้ว	เนื่องจากคนงานของโครงการมีจำนวนน้อย จึงไม่สามารถดำเนินการได้ทันที โดยจะติดตามผลการปฏิบัติตามมาตรการฯในครั้งต่อไป	รูปที่ 2-27 Mesh Sheet
