รายงานผลการปฏิบัติตามมาตรการป้องกันและแก้ไขผลกระทบสิ่งแวดล้อมและมาตรการติดตามตรวจสอบคุณภาพสิ่งแวดล้อม

โครงการ ดี คอนโด โค้ด

ระยะดำเนินการ ระหว่างเดือน มกราคม - มิถุนายน 2566

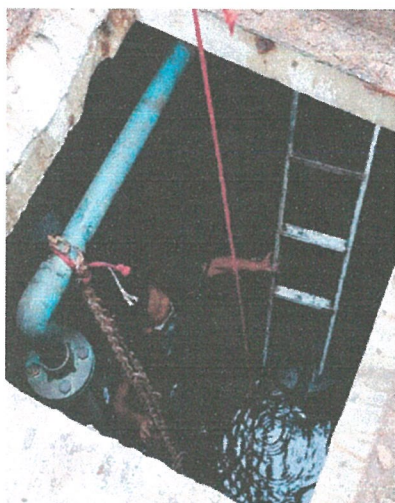
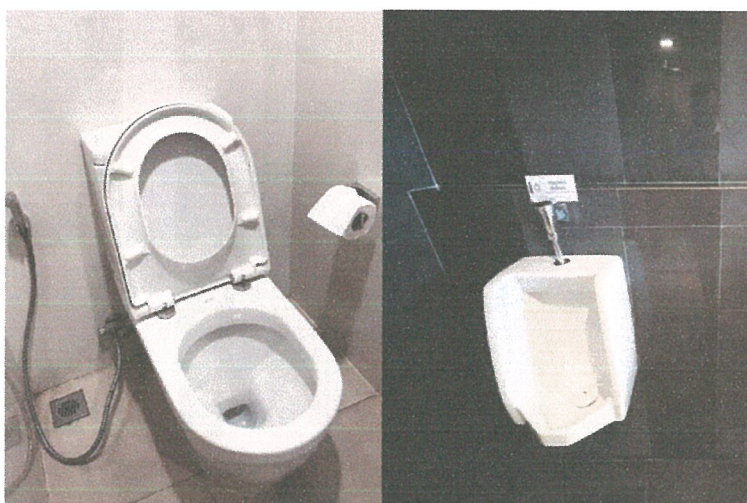
รูปภาพที่ 2.23 บ่อหน่วงน้ำ

มาตรการป้องกันและแก้ไขผลกระทบสิ่งแวดล้อม	ผลการปฏิบัติตามมาตรการป้องกันและแก้ไขผลกระทบสิ่งแวดล้อม ช่วงดำเนินการ	ปัญหา อุปสรรค ที่ไม่สามารถปฏิบัติตามมาตรการและแนวทางแก้ไข	อ้างอิง
<p>4.4 สุขภาพ (ต่อ)</p> <p>4.4.1 ด้านกายภาพ</p> <p>- ผิวหนัง</p> <p>(6) จัดให้มีผู้มีความรู้ความสามารถดูแลปรับปรุงคุณภาพน้ำในสระว่ายน้ำให้อยู่ในเกณฑ์มาตรฐาน</p> <p>2.3 การแพร่กระจายของเชื้อโรคจากระบบระบายน้ำ</p> <p>(1) จัดให้มีบ่อหน่วงน้ำ และระบบท่อระบายน้ำเพื่อรองรับน้ำหลากภายในโครงการ เพื่อมิให้ท่วมขังภายในพื้นที่โครงการ</p>	<p>- ทางโครงการมีช่างที่มีความรู้ความสามารถคอยดูแลคุณภาพน้ำในสระว่ายน้ำให้อยู่ในเกณฑ์มาตรฐานตลอดระยะเวลาที่เปิดดำเนินการ</p> <p>- พบโครงการมีบ่อสำหรับหน่วงน้ำภายในโครงการ ซึ่งสามารถรองรับน้ำหลากในพื้นที่โครงการได้อย่างเพียงพอ และน้ำฝนจะระบายออกสู่ภายนอกโครงการ</p>	-	<p>รูปภาพที่ 2.36 กฎระเบียบการใช้สระว่ายน้ำ</p> <p>รูปภาพที่ 2.23 บ่อหน่วงน้ำ</p>

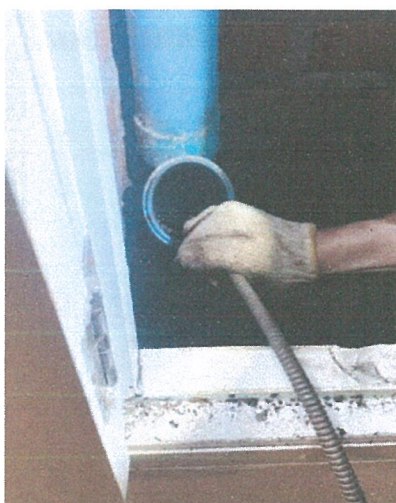
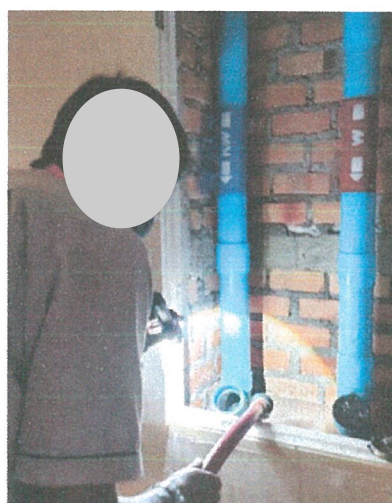
รูปภาพที่ 2.25 การตรวจสอบเส้นท่อจ่ายน้ำ

3. การใช้น้ำ 3.1 ตรวจสอบเส้นท่อประปาและการทำงานของเครื่องสูบน้ำและ วาล์วต่าง ๆ เดือนละ 1 ครั้ง ตลอดระยะเวลาเปิดดำเนินการ หากพบ เหตุบกพร่อง ต้องดำเนินการแก้ไขทันที	- โครงการมีช่างคอยตรวจสอบเส้นท่อประปาและ การทำงานของเครื่องสูบน้ำและวาล์วต่าง ๆ หากพบ เหตุบกพร่อง ต้องดำเนินการแก้ไขทันที ตลอด ระยะเวลาที่เปิดดำเนินการ	-	รูปภาพที่ 2.25 การตรวจสอบเส้น ท่อจ่ายน้ำ

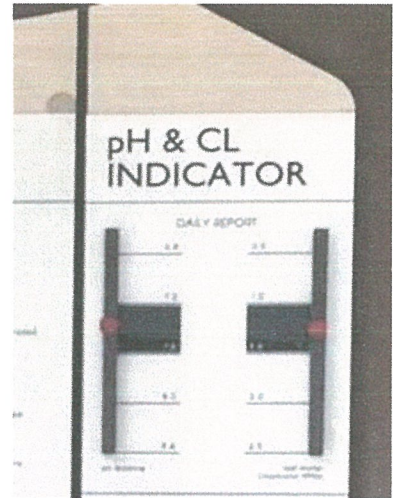
รูปภาพที่ 2.28 pH & CL Indicator

มาตรการติดตามตรวจสอบผลกระทบสิ่งแวดล้อม	ผลการปฏิบัติตามมาตรการติดตามตรวจสอบผลกระทบสิ่งแวดล้อม ช่วงดำเนินการ	ปัญหา อุปสรรค ที่ไม่สามารถปฏิบัติตามมาตรการและแนวทางแก้ไข	อ้างอิง
<p>6. คุณภาพสระว่ายน้ำ</p> <p>6.1 จัดให้มีพนักงานทำความสะอาดสระว่ายน้ำตลอดเวลาไม่ให้น้ำจากบริเวณทางเดินไหลลงสู่สระว่ายน้ำ เนื่องจากทำให้น้ำในสระสกปรก เกิดการปนเปื้อน โดยต้องทำความสะอาดบริเวณสระว่ายน้ำทุกวัน หลังจากปิดใช้สระว่ายน้ำแล้ว</p> <p>6.2 จัดให้มีการตรวจวิเคราะห์คุณภาพน้ำทางชีววิทยาของน้ำในสระว่ายน้ำ สัปดาห์ละ 1 ครั้ง โดยเก็บตัวอย่าง อย่างน้อย 2 จุด ส่วนลึกและส่วนตื้น ในขณะที่มีผู้ใช้สระว่ายน้ำมากที่สุด และจัดทำเป็นสถิติให้เจ้าหน้าที่ตรวจสอบได้ โดยดัชนีที่ตรวจวัด ได้แก่ Coliform Bacteria และจุลินทรีย์ที่ทำให้เกิดโรค ได้แก่ Escherichia coli, Staphylococcus aureus และ Pseudomonas aeruginosa</p> <p>6.3 จัดให้มีการตรวจวัดค่าความเป็นกรด-ด่าง (pH) และปริมาณคลอรีนตกค้าง (Residual Chlorine) ของน้ำในสระทุกวัน วันละ 2 ครั้ง โดยตรวจวัดในขณะที่มีผู้ใช้สระว่ายน้ำและจัดทำเป็นสถิติให้เจ้าหน้าที่ตรวจสอบได้</p>	<p>ผลกระทบสิ่งแวดล้อม ช่วงดำเนินการ</p> <p>- โครงการมีพนักงานคอยทำความสะอาดคอยดูแลทำความสะอาดไม่ให้น้ำจากบริเวณทางเดินไหลลงสู่สระว่ายน้ำทุกวัน</p> <p>- โครงการมีการจัดจ้างบริษัท บีเค เนเจอร์ ทอร์ส จำกัด ให้เข้ามาดำเนินการเก็บตัวอย่างน้ำ สัปดาห์ละ 1 ครั้ง โดยเก็บตัวอย่าง 2 จุด ส่วนลึกและส่วนตื้นทุกเดือน ตลอดระยะเวลาที่เปิดดำเนินการ</p> <p>- โครงการมีช่างคอยตรวจวัดค่าความเป็นกรด-ด่าง (pH) และปริมาณคลอรีนตกค้าง (Residual Chlorine) ของน้ำในสระทุกวัน ตลอดระยะเวลาที่เปิดดำเนินการ</p>	<p>-</p> <p>-</p> <p>-</p>	<p>-</p> <p>เอกสารแนบที่ 4 ผลการติดตามตรวจวัดคุณภาพสิ่งแวดล้อมและแบบบันทึก ทส1 และทส2</p> <p>รูปภาพที่ 2.28 pH & CL Indicator</p>

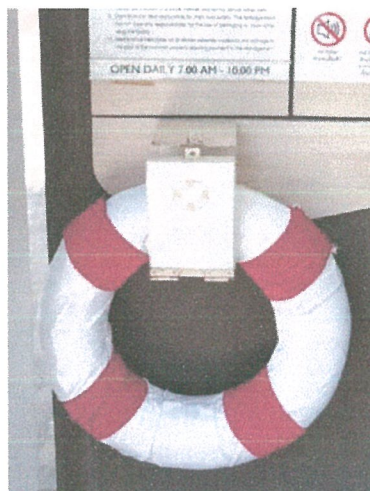
รูปภาพที่ 2.39 ห่วงยางชูชีพ

5. ความปลอดภัยและอุบัติเหตุจากการจมน้ำ 5.1 ตรวจสอบอุปกรณ์ประจําสระว่ายน้ำ เช่น ไม่ช่วยชีวิต ห่วงชูชีพ โคมช่วยชีวิตให้อยู่ในสภาพพร้อมใช้งานตลอดเวลา	- โครงการมีเจ้าหน้าที่คอยตรวจสอบอุปกรณ์ประจํา สระว่ายน้ำ ไม่ช่วยชีวิต ห่วงชูชีพ โคมช่วยชีวิตให้อยู่ ในสภาพพร้อมใช้งานตลอดระยะเวลาที่เปิด ดำเนินการ	-	-

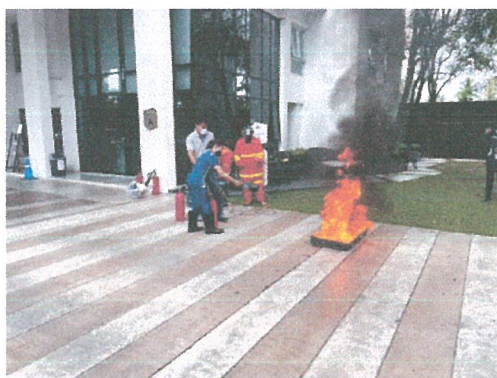
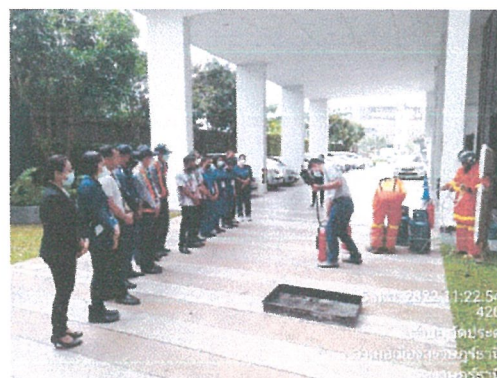
11. การป้องกันอัคคีภัย 11.1. จัดอบรมและซ้อมการอพยพคนกรณีเพลิงไหม้ อย่างน้อยปีละ 1 ครั้ง โดยติดต่อประสานงานกับฝ่ายงานป้องกันและบรรเทาสาธารณภัยเทศบาลตำบลวัดประดู่ ให้มาจัดอบรมและซ้อมแผนอพยพหนีไฟให้กับโครงการ	- ทางโครงการมีการซ้อมป้องกันอัคคีภัย และการใช้อุปกรณ์ดับเพลิงภายในโครงการ ปีละ 1 ครั้ง ซึ่งจะดำเนินการล่าสุด เมื่อวันที่ 5 พฤศจิกายน 2565	- โครงการมีแผนซ้อมอพยพหนีไฟในรอบเดือนกรกฎาคม-ธันวาคม 2566	รูปภาพที่ 2.47 การซ้อมอพยพหนีไฟ
