## ภาคผนวก ข

รูปประกอบการปฏิบัติตามมาตรการป้องกันและลดผลกระทบสิ่งแวดล้อม

การปฏิบัติงานตามมาตรการฯ ของโครงการ เอสเซ้นท์ วิลล์ สุราษฎร์ธานี (ระยะก่อสร้าง)

บริษัท เซ็นทรัลพัฒนา เรชชีเด็นซ์ จำกัด

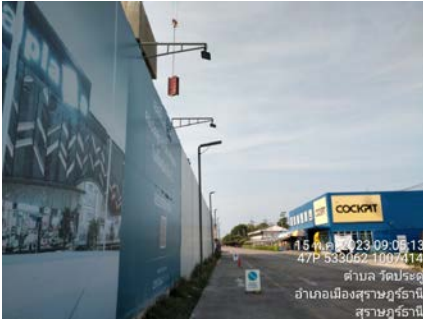
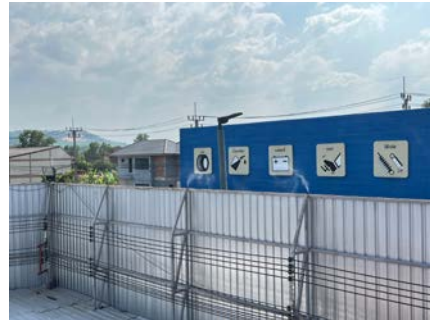
**รูปที่ 1** รั้วทึบเมทัลชีท (Metal Sheet)

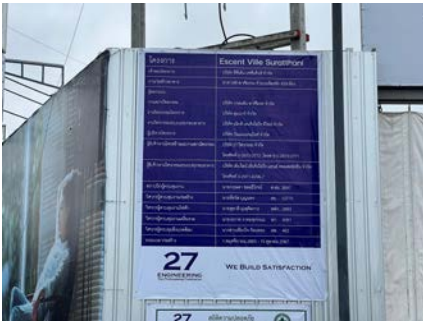
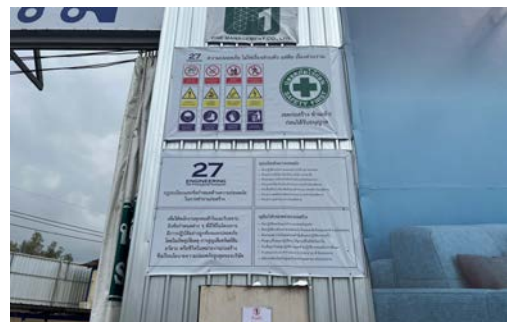
**รูปที่ 2** ป้ายประชาสัมพันธ์โครงการ

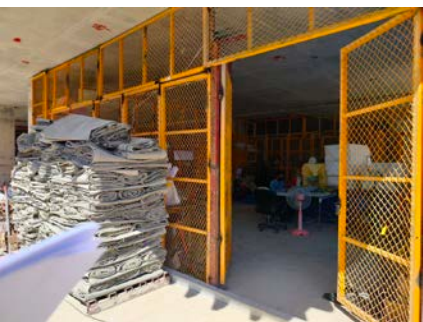
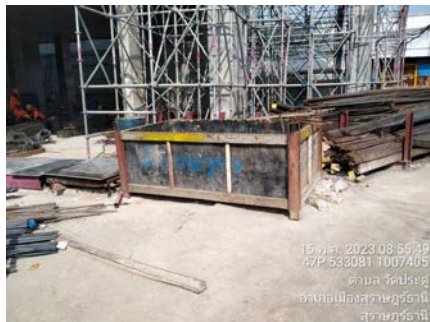
**รูปที่ 3** พื้นที่จัดเก็บวัสดุก่อสร้างและเศษวัสดุก่อสร้าง

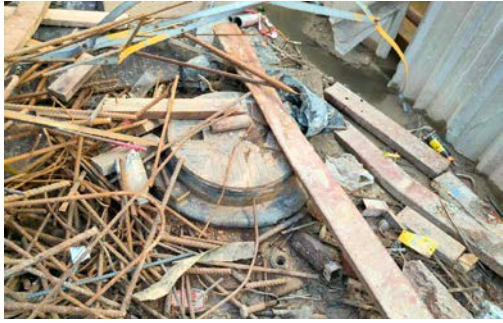
**รูปที่ 8** ถังบำบัดน้ำเสียสำเร็จรูป

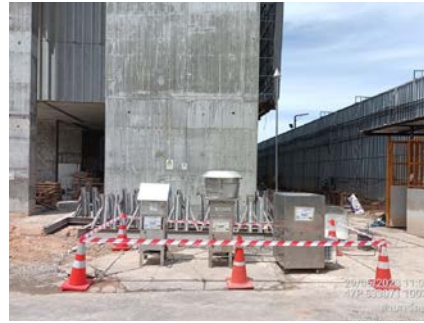
**รูปที่ 9** ตรวจวัดคุณภาพสิ่งแวดล้อม

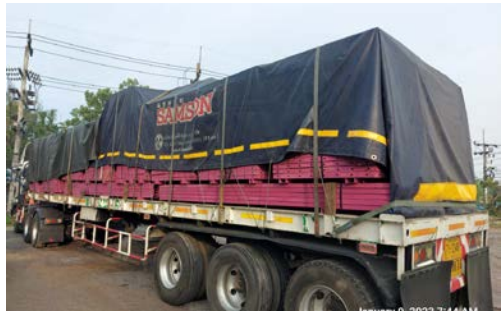
**รูปที่ 10** ผ้าใบคลุมรถ

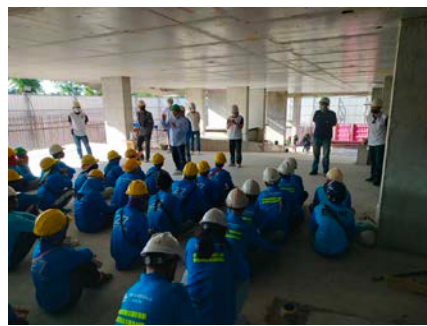
**รูปที่ 11** กิจกรรม Safety talk

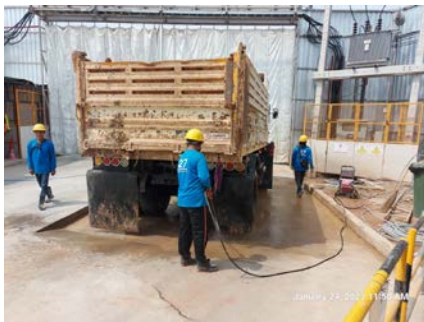
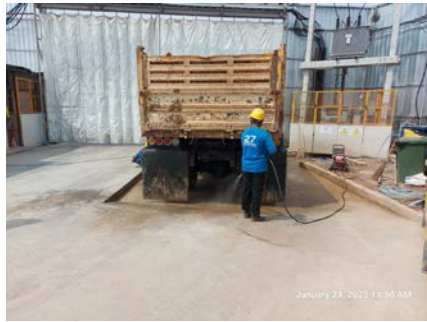
**รูปที่ 12** จุดล้างล้อรถ

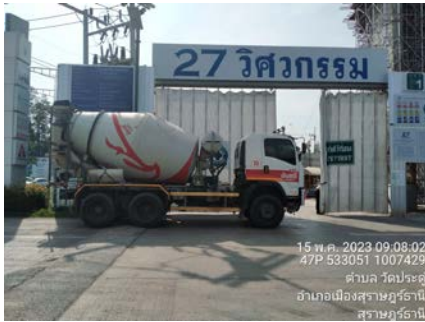
**รูปที่ 13** รถปูนสำเร็จรูป

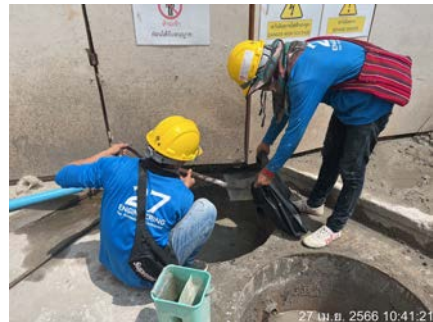
**รูปที่ 14** คนงานทำความสะอาดบ่อดักขยะ

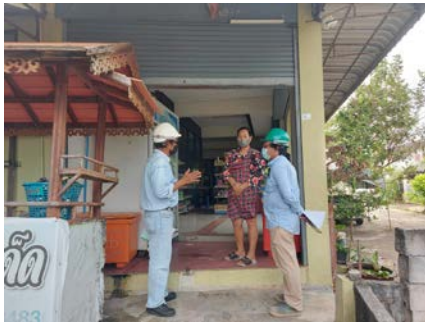
**รูปที่ 15** เจ้าหน้าที่โครงการสำรวจบ้านข้างเคียง

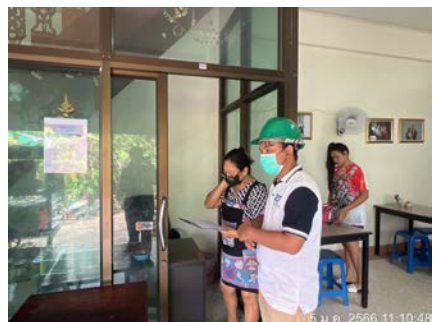
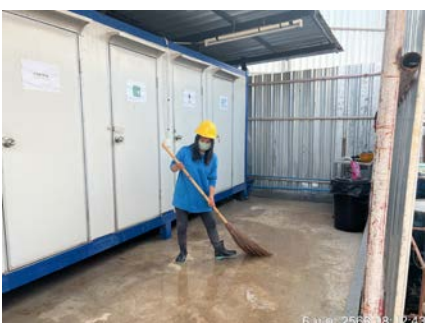
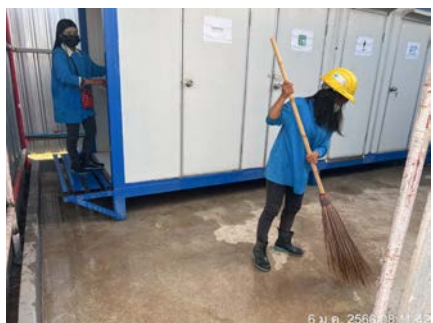
**รูปที่ 16** คนงานทำความสะอาดห้องน้ำ

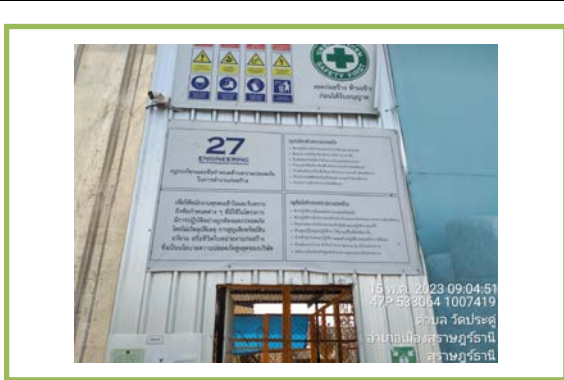
**รูปที่ 33** กฎระเบียบภายในโครงการ

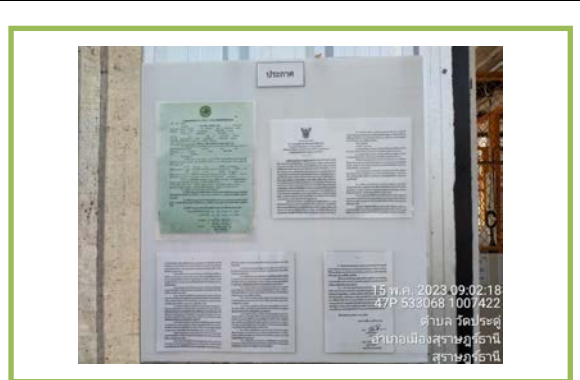
**รูปที่ 34** ตารางมาตรการและใบขออนุญาตก่อสร้าง

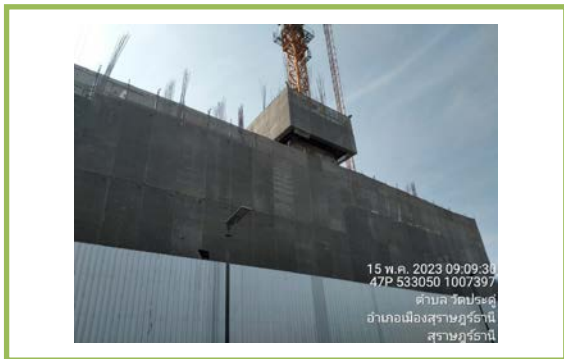
**รูปที่ 35** ผ้าใบล้อมรอบโครงการ

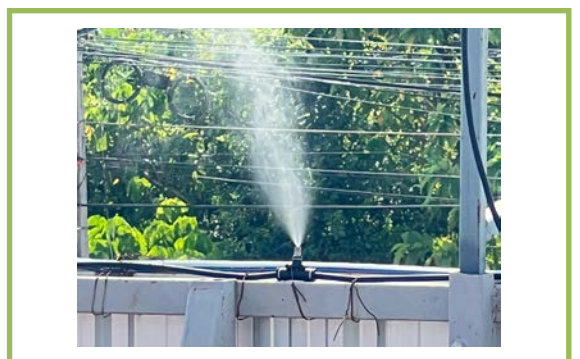
**รูปที่ 36** สเปรย์น้ำบนแนวรั้ว

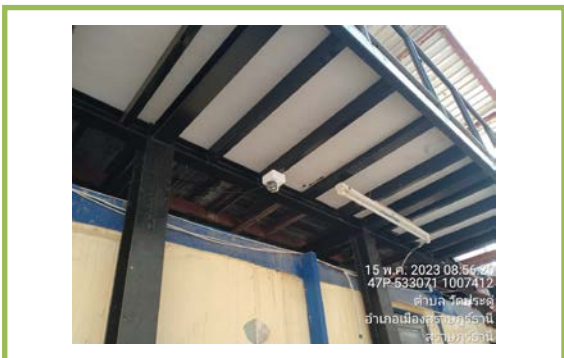
**รูปที่ 37** กล้องวงจรปิด

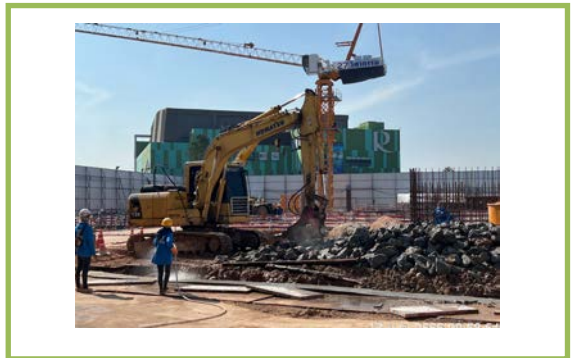
**รูปที่ 38** คนงานฉีดพรมน้ำบริเวณที่เกิดฝุ่น

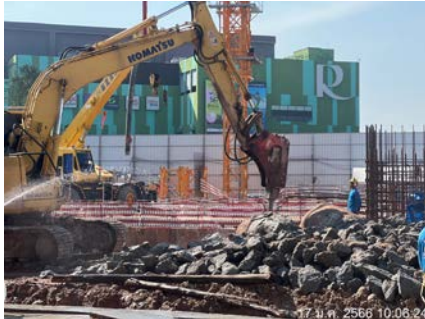
**รูปที่ 38(ต่อ)** คนงานฉีดพรมน้ำบริเวณที่เกิดฝุ่น

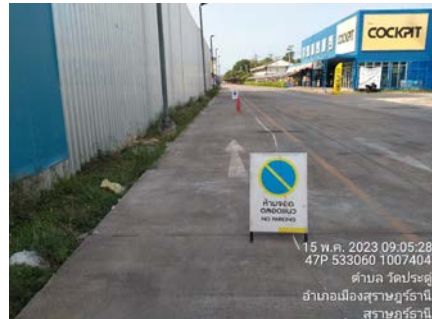
**รูปที่ 39** ป้ายห้ามจอดตลอดแนว
