### ผลการดำเนินการตามมาตรการป้องกันและ แก้ไขผลกระทบสิ่งแวดล้อม

ตารางที่ 2.2-1 มาตรการป้องกันและแก้ไขผลกระทบสิ่งแวดล้อม (ระยะดำเนินการ) โครงการ HAUS 2

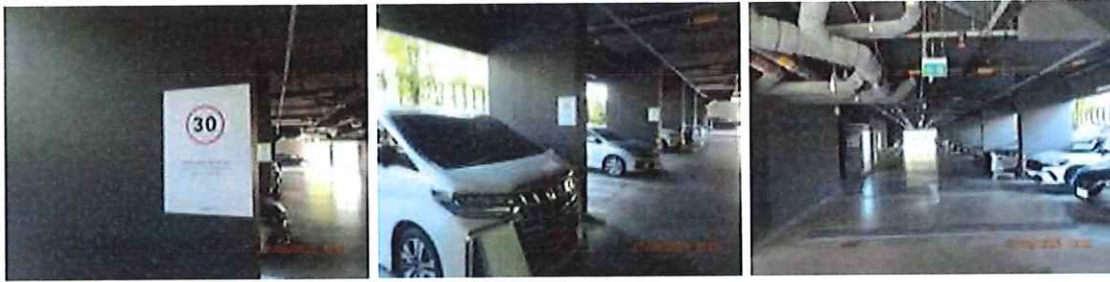
| องค์ประกอบทางสิ่งแวดล้อม | มาตรการป้องกันและแก้ไขผลกระทบสิ่งแวดล้อม | รายละเอียดการปฏิบัติตามมาตรการฯ | เอกสารอ้างอิง<br>ปัญหา/อุปสรรค |
|---|---|---|---|
| 1.2 คุณภาพอากาศ | 1. ควบคุมความเร็วของรถภายในโครงการ เช่น ป้ายจำกัดความเร็วไม่เกิน 30 กิโลเมตร ชั่วโมง และสัญญาณลดความเร็วเพื่อไม่ให้เกิดการฟุ้งกระจายของฝุ่นบนผิวถนน | ✓<br>- ปัจจุบันโครงการได้จัดให้มีป้ายเตือนจำกัดความเร็วและในการสัญจรในพื้นที่โครงการถูกควบคุมด้วยสัญญาณลดความเร็วประกอบกับทางสัญญาณภายในโครงการทั้งหมดถูกก่อสร้างด้วยคอนกรีตอัตราการเกิดฝุ่นละอองจึงอยู่ในระดับต่ำ | ภาพที่ 2.2-1<br>ป้ายจำกัดความเร็วและสัญญาณลดความเร็ว |

ภาพที่ 2.2-1 ป้ายจำกัดความเร็ว และสัญญาณลดความเร็ว

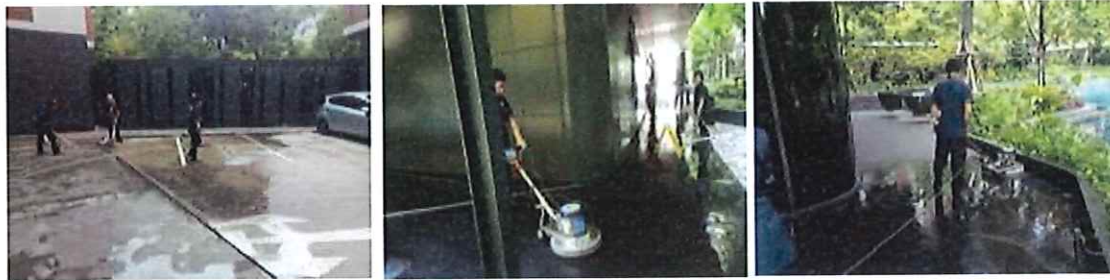
| องค์ประกอบทางสิ่งแวดล้อม | มาตรการป้องกันและแก้ไขผลกระทบสิ่งแวดล้อม | รายละเอียดการปฏิบัติตามมาตรการฯ | เอกสารอ้างอิง<br>ปัญหา/อุปสรรค |
|---|---|---|---|
| | 2. หมั่นดูแลรักษาความสะอาดบริเวณถนน โดยฉีดล้างถนนเป็นครั้งคราวเพื่อป้องกันการฟุ้งกระจายของฝุ่นอันเนื่องมาจากถนน | ✓<br>- โครงการได้จ้างให้ บริษัท จีดีเอส (ไทยแลนด์) จำกัด ซึ่งเป็นบริษัทผู้ให้บริการทำความสะอาดโดยตรง ทำหน้าที่ในการดูแลความสะอาดและความเป็นระเบียบเรียบร้อยบริเวณถนนและทางสัญจรภายในพื้นที่โครงการโดยขอขางานดังกล่าวถูกระบุในสัญญาว่าจ้างเป็นที่เรียบร้อยแล้ว | ภาพที่ 2.2-2<br>การทำความสะอาดพื้นผิวถนน |

ภาพที่ 2.2-2 การทำความสะอาดพื้นผิวถนนและพื้นที่ต่างๆของโครงการ

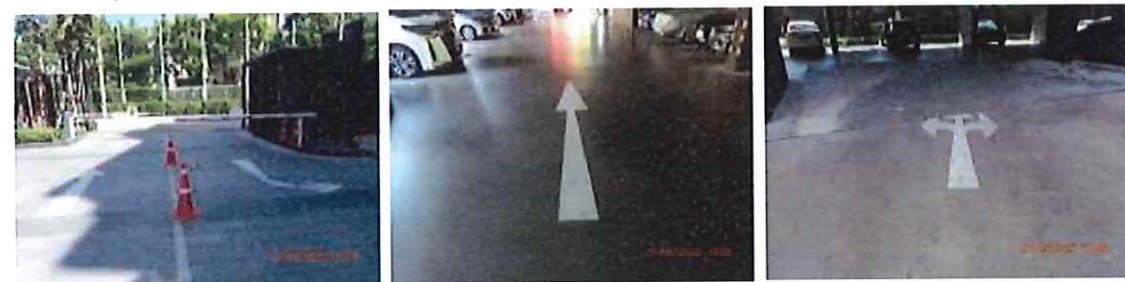
| องค์ประกอบทางสิ่งแวดล้อม | มาตรการป้องกันและแก้ไขผลกระทบสิ่งแวดล้อม | รายละเอียดการปฏิบัติตามมาตรการฯ | เอกสารอ้างอิง<br>ปัญหา/อุปสรรค |
|---|---|---|---|
| | 3. ดูแลรักษาสภาพถนนทางเดินรถ และป้ายจราจรในโครงการให้สะอาดและมีสภาพดีอยู่เสมอกรณีที่พบว่าถนนทางเดินรถ และป้ายจราจรมีการชำรุดให้ดำเนินการซ่อมแซมหรือรับ เปลี่ยนใหม่โดยทันที | ✓<br>- ป้ายจราจรในโครงการจะได้รับการตรวจสอบจากพนักงานโครงการที่ปฏิบัติงานใกล้เคียง เช่นพนักงานทำความสะอาด เจ้าหน้าที่รักษาความปลอดภัยรวมไปถึงผู้อยู่อาศัย ซึ่งหากพบความไม่สมบูรณ์หรือเสียหายผู้พบเห็นจะดำเนินการแจ้งต่อนิติบุคคลเพื่อดำเนินการซ่อมแซมทันที | ภาพที่ 2.2-3<br>สัญลักษณ์จราจรบนพื้นถนนโครงการ |

ภาพที่ 2.2-3 สัญลักษณ์จราจรบนพื้นถนนโครงการ

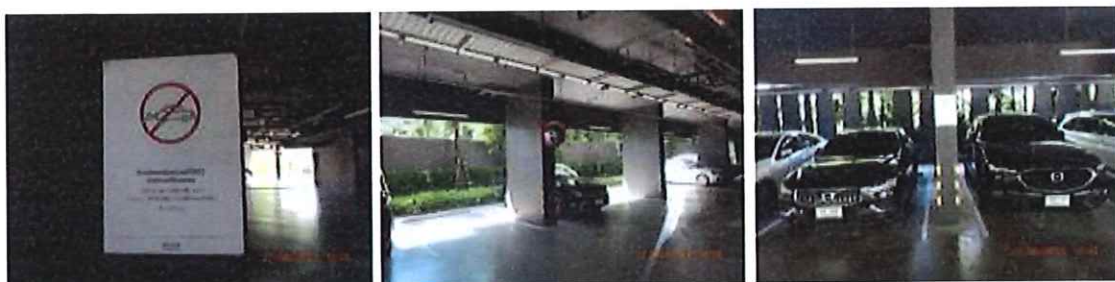
| องค์ประกอบทางสิ่งแวดล้อม | มาตรการป้องกันและแก้ไขผลกระทบสิ่งแวดล้อม | รายละเอียดการปฏิบัติตามมาตรการฯ | เอกสารอ้างอิง<br>ปัญหา/อุปสรรค |
|---|---|---|---|
| 2) มลพิษทางอากาศ | 1. ติดตั้งป้ายห้ามติดเครื่องยนต์ทั้งไว้ในบริเวณลานจอดรถให้สามารถสังเกตเห็นและทั่วถึง | ✓ | - ปัจจุบันโครงการได้มีการจัดให้มีป้าย "ห้ามติดเครื่องยนต์ทั้งไว้" บริเวณพื้นที่อาคารจอดรถอาคาร A และ B ในตำแหน่งที่สามารถมองเห็นชัดเจน |

ภาพที่ 2.2-4 ป้ายห้ามติดเครื่องขนต์ทิ้งไว้

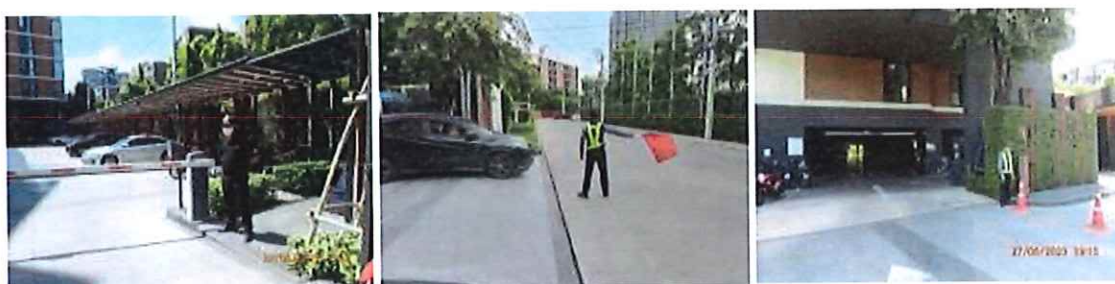
| องค์ประกอบทางสิ่งแวดล้อม | มาตรการป้องกันและแก้ไขผลกระทบสิ่งแวดล้อม | รายละเอียดการปฏิบัติตามมาตรการฯ | เอกสารอ้างอิง<br>ปัญหา/อุปสรรค |
|---|---|---|---|
| | 3. จัดให้มีเจ้าหน้าที่อำนวยความสะดวกด้านการจราจรบริเวณทางเข้า-ออก โครงการ | ✓ | - การบริหารการจราจรและการจัดการความปลอดภัยภายในพื้นที่โครงการถูกควบคุมโดยเจ้าหน้าที่รักษาความปลอดภัยประจำโครงการ ทั้งนี้การควบคุมดังกล่าวครอบคลุมถึงการอำนวยความสะดวกด้านการจราจรสำหรับการเข้า-ออก, การบริหารพื้นที่จอดรถ การควบคุมการปฏิบัติตามระเบียบการพักอาศัยและการรักษาความปลอดภัยทั่วไป |

ภาพที่ 2.2-5 มีเจ้าหน้าที่รักษาความปลอดภัยประจำโครงการ

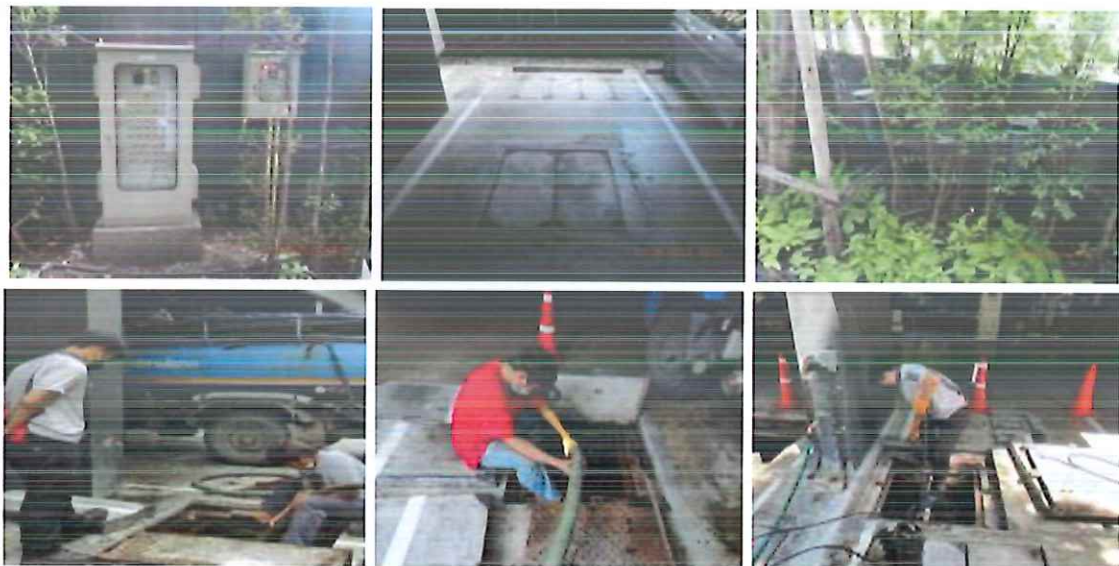
| องค์ประกอบทางสิ่งแวดล้อม | มาตรการป้องกันและแก้ไขผลกระทบสิ่งแวดล้อม | รายละเอียดการปฏิบัติตามมาตรการฯ | เอกสารอ้างอิง |
|---|---|---|---|
| 1.4 (ต่อ) คุณภาพน้ำ | 5. จัดให้มีเจ้าหน้าที่ที่มีความรู้ความชำนาญดูแลรักษา และควบคุมระบบบำบัดน้ำเสียเร่งรูปแต่ละชุดให้ทำงานได้อย่างต่อเนื่องและมีประสิทธิภาพ | ✓<br>- ปัจจุบัน โครงการ HAUS 2 อยู่ภายใต้การบริหารจัดการของ บริษัทพลัสพีร็อพเพอร์ตี้ จำกัด ซึ่งเป็นบริษัทให้บริการเกี่ยวกับการบริหารจัดการอาคารชุดโดยตรง มีบุคลากร ความรู้ ความเชี่ยวชาญ ในการบริหารจัดการอาคารชุดพักอาศัย ทั้งนี้ ความรู้และความเชี่ยวชาญดังกล่าวครอบคลุมไปถึง “การจัดการระบบบำบัดน้ำเสีย” ด้วย โครงการ ได้จัดให้มีการตรวจวิเคราะห์คุณภาพน้ำที่เกี่ยวข้อง ข้องกับระบบบำบัด จำนวน 1 จุด ที่ความถี่เดือนละ 1 ครั้ง ทั้งนี้ผลการตรวจวิเคราะห์คุณภาพน้ำหลังการบำบัดพบว่าส่วนใหญ่มีค่าอยู่ในเกณฑ์มาตรฐานทุกพารามิเตอร์ | ภาพที่ 2.2-7<br>ตรวจสอบระบบบำบัดน้ำเสีย และ<br>ดูสิ่งปฏิกูล |

ภาพที่ 2.2-7 ตรวจสอบระบบบำบัดน้ำเสีย และสูบลึงปฏิรูป  
(บน) ระบบบำบัดน้ำเสียอาคาร A และอาคาร B  
(ล่าง) สูบลึงปฏิรูประบบบำบัดน้ำเสียอาคาร A และอาคาร B

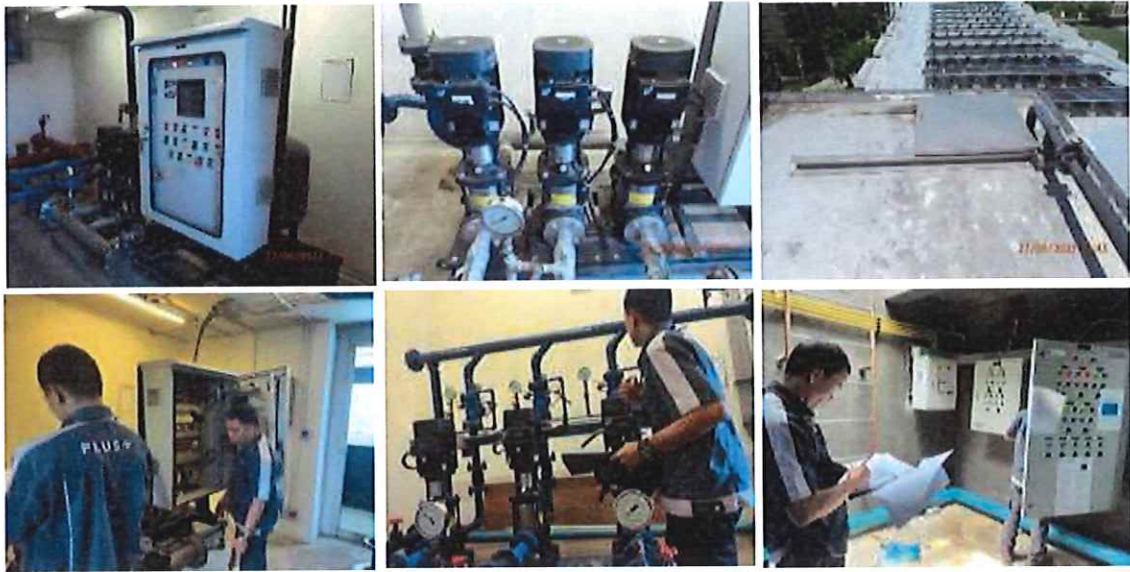
| องค์ประกอบทางสิ่งแวดล้อม | มาตรการป้องกันและแก้ไขผลกระทบสิ่งแวดล้อม | รายละเอียดการปฏิบัติตามมาตรการฯ | เอกสารอ้างอิง<br>ปัญหา/อุปสรรค |
|---|---|---|---|
| 3. คุณค่าการใช้ประโยชน์ของมนุษย์<br>3.1 การใช้พื้นที่ | 1. โครงการจะจัดให้มีถังเก็บน้ำใต้ดินคอนกรีตเสริมเหล็กจำนวน 2 ถึง/อาคาร คือ อาคาร A มีขนาด 59 และ 93 ลบ.ม./ถึง อาคาร B มีขนาด 63 และ 63 ลบ.ม./ถึง มีความจุรวม 278 ลบ.ม. และถังเก็บน้ำฝนขนาดฟ้าจำนวน 2 ถึง/อาคาร อาคาร A ขนาด 34.5 และ 42.95 ลบ.ม. และอาคาร B มี ขนาด 31.70 และ 34.66 ลบ.ม. มีความจุรวม 192.36 ลบ.ม. รวมปริมาณน้ำสำรองเพื่ออุปโภค-บริโภคทั้งสิ้น 421.81 ลบ.ม. | ✓ | ภาพที่ 2.2-8 ระบบปั๊มสูบน้ำใต้ดินและถังเก็บน้ำใต้ดินและขนาดฟ้า |

ภาพที่ 2.2-8 ตรวจสอบระบบปั้มน้ำดี และถังเก็บน้ำใต้ดิน และชั้นดาดฟ้า

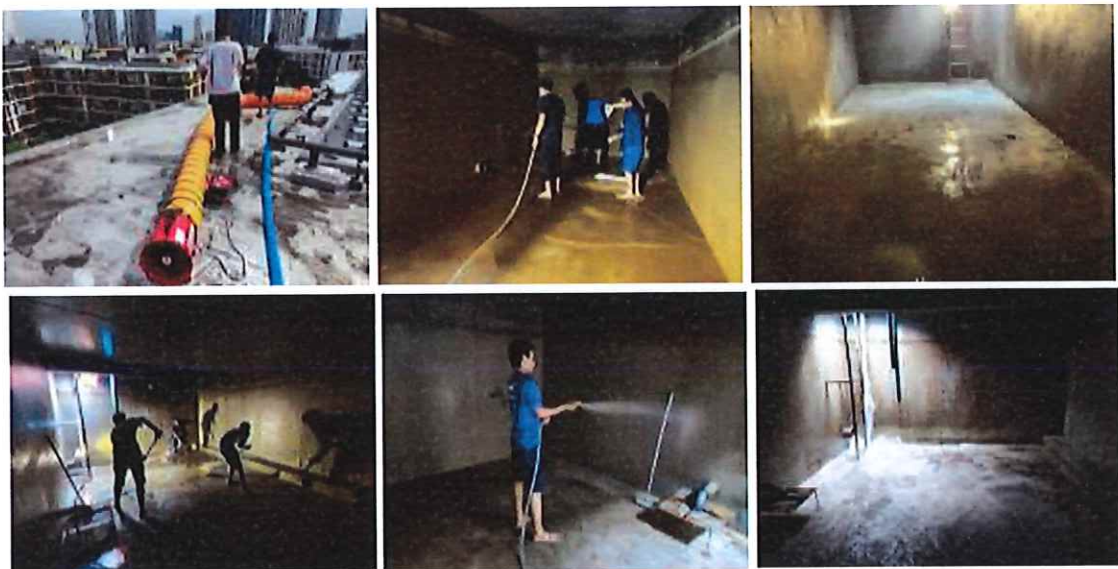
| องค์ประกอบทางสิ่งแวดล้อม | มาตรการป้องกันและแก้ไขผลกระทบสิ่งแวดล้อม | รายละเอียดการปฏิบัติตามมาตรการฯ | เอกสารอ้างอิงปัญหาอุปสรรค |
|---|---|---|---|
| | <ul style="list-style-type: none"> <li>- โครงการออกแบบให้มีฝาลังเก็บน้ำใต้ดินเพื่อให้สามารถเก็บน้ำไปทำความสะอาดได้ถึงเก็บน้ำสำรอง โดยล้างทำความสะอาดถังเก็บน้ำสำรองอย่างน้อยทุก 6 เดือน</li> </ul> | <ul style="list-style-type: none"> <li>- ถึงเก็บน้ำใช้ของโครงการทั้งหมดได้รับการออกแบบให้มีฝาลังขนาดใหญ่เพียง พอที่เข้าไปทำความสะอาดได้ ทั้งนี้กิจกรรมการล้างถังเก็บน้ำใช้จะล้างทุก 1 ปี</li> </ul> | ภาพที่ 2.2-9 การล้างถังเก็บน้ำใต้ดิน และชั้นดาดฟ้า |

ภาพที่ 2.2-9 การล้างถังเก็บน้ำขึ้นใต้ดิน และชั้นดาดฟ้า  
ล้างครั้งสุดท้าย เมื่อช่วงเดือนกันยายน 2565

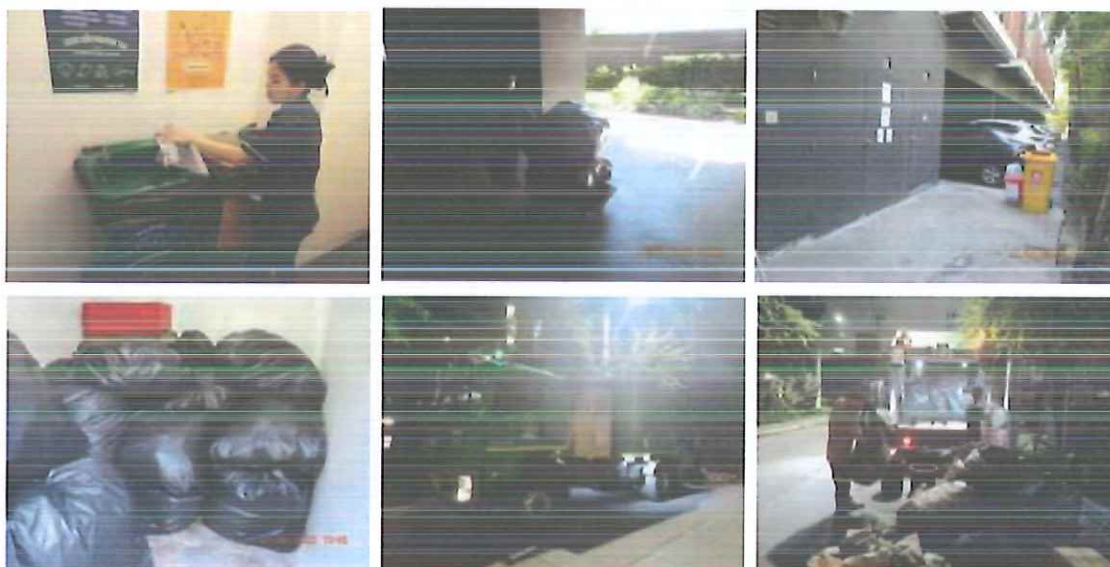
| องค์ประกอบทางสิ่งแวดล้อม | มาตรการป้องกันและแก้ไขผลกระทบสิ่งแวดล้อม | รายละเอียดการปฏิบัติตามมาตรการฯ | | เอกสารอ้างอิง<br>ปัญหาอุปสรรค |
|---|---|---|---|---|
| 3.4 (ต่อ) การจัดการ<br>มูลฝอย | 2. จัดให้มีถังมูลฝอยอันตราย ตั้งไว้ด้านหน้าห้องพักมูลฝอยแห้งของโครงการเพื่อให้ผู้ก่อศึขนำมูลฝอยอันตรายมาทิ้ง และจัดให้มีพนักงานรวบรวมมูลฝอยอันตรายใส่ถุงสีดำ และนำมาไว้ยังถังมูลฝอยอันตรายที่ตั้งอยู่ในห้องพักมูลฝอยรวมแยกจากมูลฝอยอื่นให้ชัดเจน | ✓ | - ปัจจุบันโครงการได้มีการติดตั้งถังมูลฝอยอันตราย บริเวณด้านหน้าห้องพักมูลฝอยแห้ง ทั้งนี้หากพนักงานจะทำการคัดแยกขยะอันตรายออกจากมูลฝอยที่รวบรวมมาในแต่ละวัน (พร้อมกับการคัดแยกมูลฝอยรีไซเคิล) แล้วเก็บรวบรวมไว้เพื่อให้รถเก็บขนของสำนักงานเขตนำไปกำจัดต่อไป | ภาพที่ 2.2-12<br>ห้องพักมูลฝอยรวม<br>และรถลำนำงาน<br>เขตเข้าเก็บขยะ |

ภาพที่ 2.2-12 แม่บ้านคัดแยกขยะ และรถสำนักงานเขตวัฒนาเข้าเก็บขยะ

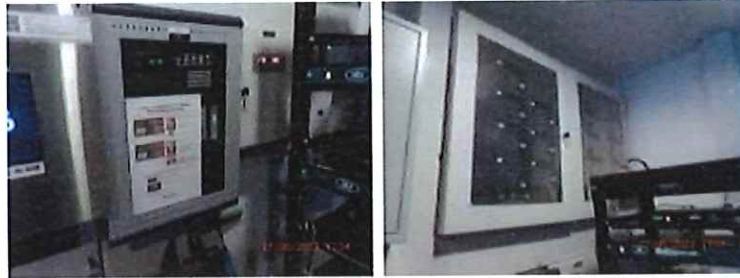
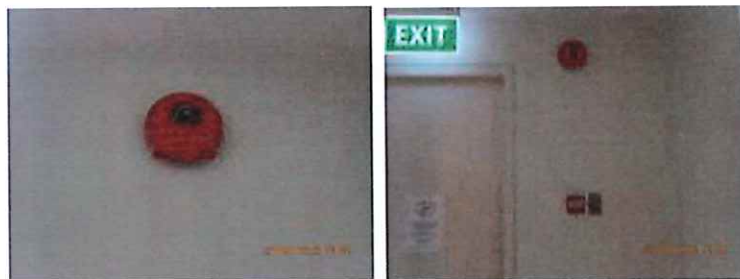
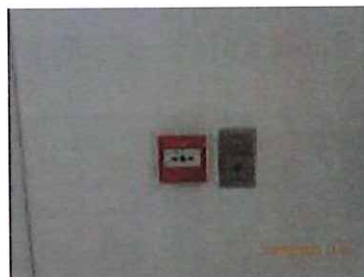
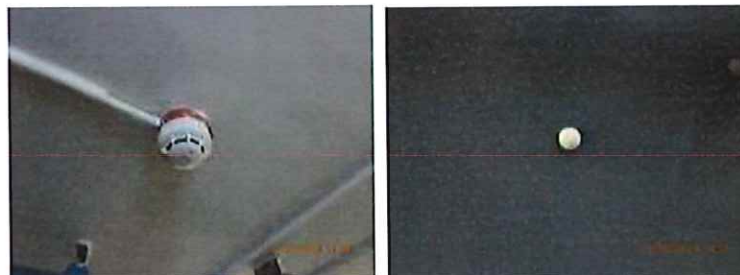
ภาพที่ 2.2-15 ระบบสัญญาณเตือนอัคคีภัย

| องค์ประกอบทางสิ่งแวดล้อม | มาตรการป้องกันและแก้ไขผลกระทบสิ่งแวดล้อม | รายละเอียดการปฏิบัติตามมาตรการฯ | เอกสารอ้างอิง<br>ปัญหาอุปสรรค |
|---|---|---|---|
| 3.5 การใช้ไฟฟ้า<br>3.6 การป้องกันอัคคีภัย | 1. จัดให้มีระบบป้องกันและเตือนอัคคีภัยสำหรับอาคารชุดพักอาศัย<br>สามารถสรุปรายละเอียดระบบป้องกันและเตือนอัคคีภัยได้ดังนี้<br>ระบบสัญญาณเตือนอัคคีภัยติดตั้งในทุกชั้นของอาคารประกอบด้วย<br>- แผงควบคุม (Fire Alarm Control Panel : FACP) จะทำหน้าที่เป็นจุด<br>ศูนย์รวมการรับ-ส่ง สัญญาณตรวจรับ โดยเมื่ออุปกรณ์ชุดแจ้งเหตุ ที่<br>ติดตั้งไว้เริ่มทำงาน จะส่งสัญญาณไป ยังแผงควบคุม เพื่อให้เจ้าหน้าที่<br>ในห้องควบคุมตรวจสอบ และหากเป็นเหตุเพลิงไหม้ก็จะส่งสัญญาณ<br>แจ้งเหตุให้ทราบทั่วทั้งอาคาร โดยตั้งอยู่ในห้องสำนักงานอาคาร A ชั้น 1<br>และ อาคาร B บริเวณห้องไฟฟ้าชั้น 1 | ✓<br>- อุปกรณ์ที่ใช้ในระบบป้องกันและเตือนอัคคีภัยได้รับการติดตั้งอย่างสมบูรณ์<br>เป็นที่เรียบร้อยแล้ว | ภาพที่ 2.2-16<br>ระบบสัญญาณ<br>เตือนอัคคีภัย |

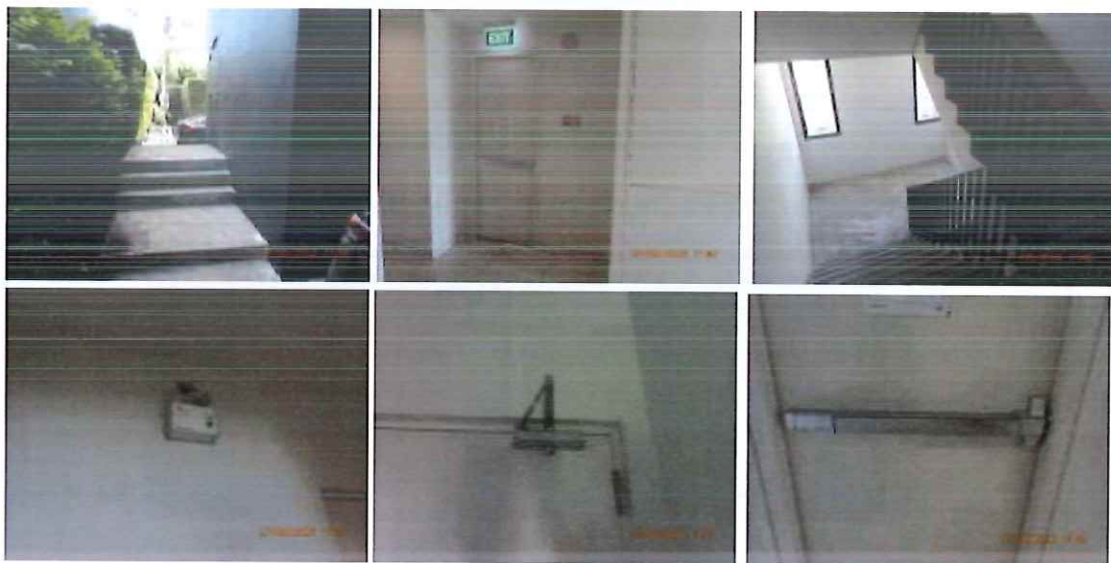
| องค์ประกอบทางสิ่งแวดล้อม | มาตรการป้องกันและแก้ไขผลกระทบสิ่งแวดล้อม | รายละเอียดการปฏิบัติตามมาตรการฯ | เอกสารอ้างอิง<br>ปัญหา/อุปสรรค |
|---|---|---|---|
| | <p>- ประดูหนีไฟของโครงการ มีความกว้าง 1 เมตร สูง 2.0 เมตร ทำด้วยวัสดุทนไฟได้ไม่น้อยกว่า 2 ชั่วโมง และเป็นบานปิดชนิดผลักออกสู่ภายนอกพร้อมติดตั้งอุปกรณ์ชนิดที่บังคับให้บานประตูปิดได้เอง</p> | <p>✓</p> <p>- บ้านใดหนึ่งไฟ จำนวน 3 แห่ง/อาคาร ได้รับการก่อสร้างเป็นที่เรียบร้อยแล้ว โดยคุณสมบัติที่ใช้ในการออกแบบและก่อสร้างเป็นไปตามที่บัญญัติในมาตรฐานการทุกประการ ที่บังคับให้บานประตูปิดได้เอง</p> | <p>ภาพที่ 2.2-17<br/>ทางหนีไฟ</p> |

ภาพที่ 2.2-17 ทางหนีไฟ (ST1, FS2, FS1, FS3, ST2 และ FS4 ตามลำดับ

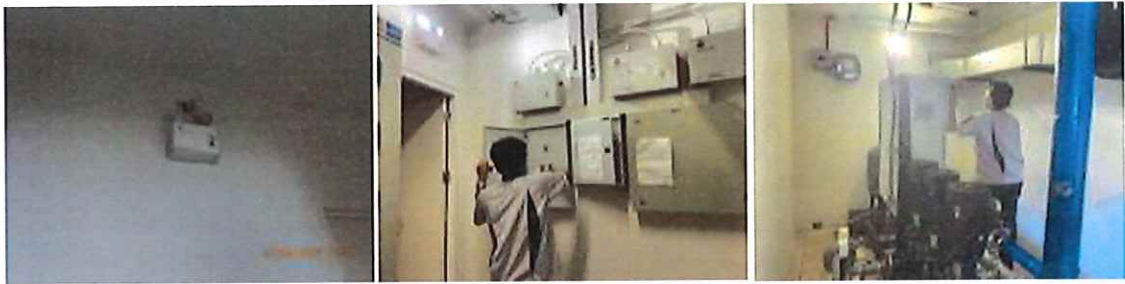
| องค์ประกอบทางสิ่งแวดล้อม | มาตรการป้องกันและแก้ไขผลกระทบสิ่งแวดล้อม | รายละเอียดการปฏิบัติตามมาตรการฯ | เอกสารอ้างอิง<br>ปัญหา/อุปสรรค |
|---|---|---|---|
| 3.6 การป้องกันอัคคีภัย | <p>- บ้านใดหนึ่งไฟของโครงการทำด้วยคอนกรีตเสริมเหล็ก ซึ่งเป็นวัสดุทนไฟ และไม่มีผู้ร่อน อาคาร A บ้านใด ST.1, ST.2 และ FST.1 มีความกว้าง 1.5 ม., 1.2 ม. และ 0.9 ม. ตามลำดับ อาคาร B บ้านใด ST.3, ST.4 และ FST.2 มีความกว้าง 1.2 ม. 1.5 ม. และ 0.9 ม. ตามลำดับ</p> <p>- บ้านใดหนึ่งไฟมีผนังกันไฟโดยรอบ และมีการติดตั้งไฟส่องสว่างฉุกเฉินบริเวณผนังงานพักบันได</p> | <p>✓</p> <p>- บ้านใดหนึ่งไฟ จำนวน 3 แห่ง/อาคาร ได้รับการก่อสร้างเป็นที่เรียบร้อยแล้ว โดยคุณสมบัติที่ใช้ในการออกแบบและก่อสร้างเป็นไปตามที่บัญญัติในมาตรฐานการทุกประการ</p> | <p>ภาพที่ 2.2-17<br/>ทางหนีไฟ</p> <p>ภาพที่ 2.2-18<br/>ไฟส่องสว่างฉุกเฉิน (บันไดหนีไฟ)</p> |

ภาพที่ 2.2-18 ระบบไฟส่องสว่างฉุกเฉิน (บันไดหนีไฟ)

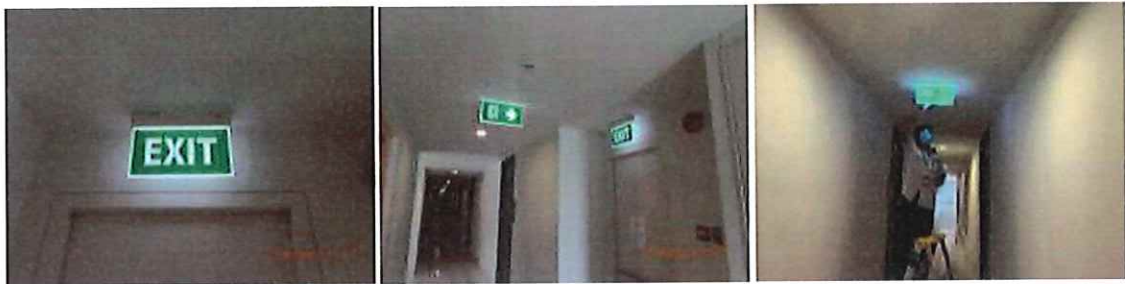
| องค์ประกอบทางสิ่งแวดล้อม | มาตรการป้องกันและแก้ไขผลกระทบสิ่งแวดล้อม | รายละเอียดการปฏิบัติตามมาตรการฯ | เอกสารอ้างอิง<br>ปัญหา/อุปสรรค |
|---|---|---|---|
| | <p>- ติดตั้งป้ายบอกทางหนีไฟ ซึ่งจะแสดงให้เห็นได้ชัดเจนป้ายบอกทางหนีไฟจะใช้คำว่า “Exit ทางออก” และ “Fire Exit ทางหนีไฟ” ตัวอักษรสูงไม่น้อยกว่า 10 เซนติเมตร และมีไฟส่องสว่างให้เห็นเด่นชัดตลอดเวลาทั้งภาวะปกติและภาวะฉุกเฉิน ซึ่งจะติดตั้งไว้ที่บริเวณทางเข้า-ออก บ้านใดหนึ่งไฟ โถง ลิฟต์และทางเดิน</p> | <p>✓</p> <p>- ป้ายบอกทางหนีไฟ ได้รับการติดตั้งภายในพื้นที่โครงการเป็นที่เรียบร้อยแล้ว ทั้งนี้สถานที่ติดตั้งและคุณสมบัติที่ปรากฏสอดคล้องต่อมาตรฐานอย่างมีนัยสำคัญ</p> | <p>ภาพที่ 2.2-19<br/>ป้ายบอกทางหนีไฟ</p> |

ภาพที่ 2.2-19 ป้ายบอกทางหนีไฟ

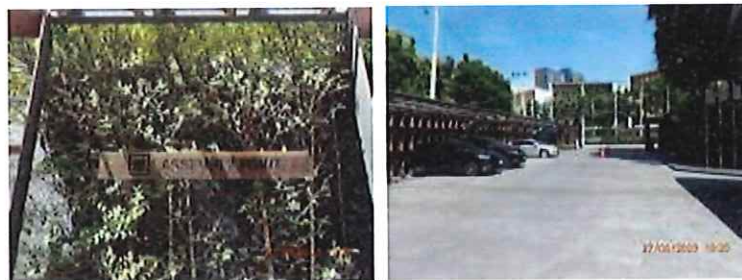
| องค์ประกอบทางสิ่งแวดล้อม | มาตรการป้องกันและแก้ไขผลกระทบสิ่งแวดล้อม | รายละเอียดการปฏิบัติตามมาตรการฯ | เอกสารอ้างอิง<br>ปัญหา/อุปสรรค |
|---|---|---|---|
| | <p>จัดให้มีจุดรวมพลเบื้องต้นภายในโครงการ จำนวน 1 จุด คือ พื้นที่สีเขียวหน้าอาคาร B มีขนาดพื้นที่ 234 ตร.ม. ดังนั้น พื้นที่รวมพลของโครงการเท่ากับ 394 ตร.ม. โดยพื้นที่จุดรวมพลทั้งหมดสามารถรองรับจำนวนคนได้ประมาณ 1,668 คน ซึ่งเพียงพอต่อผู้พักอาศัยและพนักงาน โครงการจำนวน 1,324 คน คิดเป็นสัดส่วนพื้นที่รวมคนต่อจำนวนผู้พักอาศัยเท่ากับ 0.25 ตร.ม./คน (ไม่น้อยกว่า 0.25 ตร.ม./คน)</p> | <p>✓</p> <p>- ปัจจุบันโครงการมีการเปลี่ยนแปลงจุดรวมพลเบื้องต้นจากบริเวณพื้นที่สีเขียวหน้าอาคาร B มาเป็นบริเวณพื้นที่โถงบริเวณทางเข้า - ออกอาคาร ทั้งนี้การเปลี่ยนแปลงดังกล่าวเป็นไปตามคำแนะนำของวิศวกร ที่เห็นว่าหากเกิดเหตุฉุกเฉินจริงพื้นที่ดังกล่าวมีศักยภาพในการรองรับผู้คนและสะดวกต่อการอพยพคนมากกว่าบริเวณที่ถูกระบุในมาตรการ</p> | <p>ภาพที่ 2.2-20<br/>จุดรวมพล</p> |

ภาพที่ 2.2-20 จุฬารวมพล

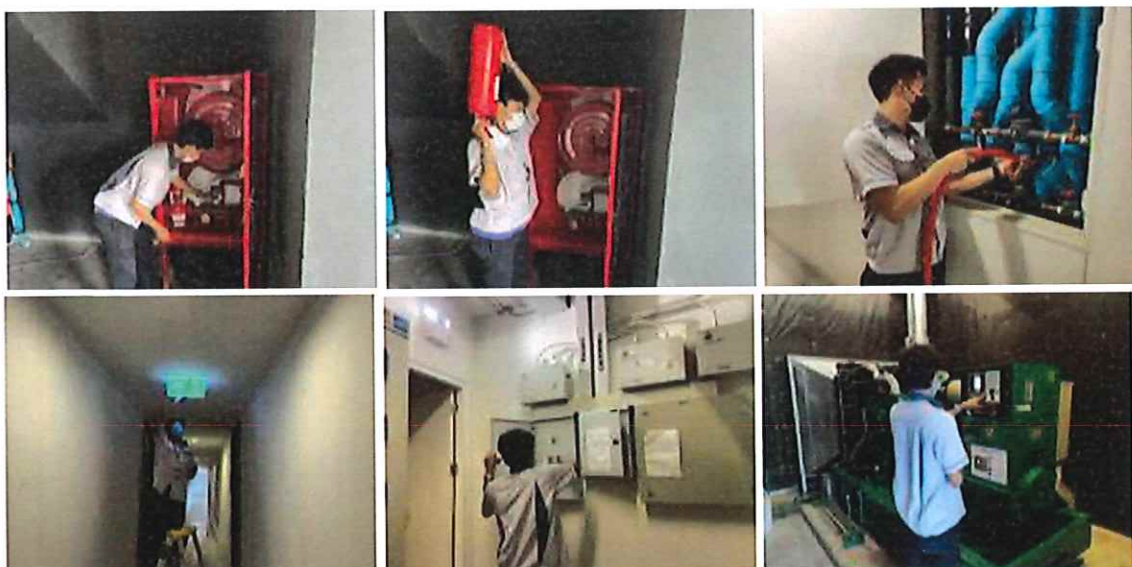
| องค์ประกอบทางสิ่งแวดล้อม | มาตรการป้องกันและแก้ไขผลกระทบสิ่งแวดล้อม | รายละเอียดการปฏิบัติตามมาตรการฯ | เอกสารอ้างอิงปัญหา/อุปสรรค |
|---|---|---|---|
| 3.6 การป้องกันอัคคีภัย | 3. จัดให้มีการตรวจสอบระบบป้องกันและเตือนอัคคีภัย ให้สามารถใช้งานได้อยู่เสมอ หากพบว่ามีการเสียหายหรือใช้การไม่ได้ให้รีบดำเนินการแก้ไขทันที | <p>✓</p> <p>✓= ปฏิบัติ "X" = ไม่ได้ปฏิบัติ "○" = ปฏิบัติไม่ได้<br/> "◎" = ปฏิบัติได้แต่ไม่มีประสิทธิภาพ ● = ยังไม่ถึงเวลาปฏิบัติ</p> <p>- อุปกรณ์ที่ใช้ในระบบป้องกันและเตือนอัคคีภัยจะได้รับการตรวจสอบสภาพความพร้อมใช้งานจากช่างทำอาคารถเป็นประจำทุกวัน ซึ่งการตรวจสอบดังกล่าวจะกระทำในรูปแบบตรวจสอบสัญญาณความผิดปกติ เช่น ความสึกหรอ ไฟเตือน เสียง สิ่งกีดขวางรวมไปถึงรูปลักษณะที่เปลี่ยนแปลงไป ทั้งนี้กิจกรรมการตรวจสอบจะถูกควบคุมด้วย Check Sheet เป็นหลัก</p> | ภาคผนวก ค-8<br>Check Sheet ที่เกี่ยวข้องกับการดูแลรักษา<br>ระบบป้องกันและ<br>ระบบป้องกันอัคคีภัย<br>ภาพที่ 2.2-21<br>ตรวจสอบระบบป้องกันและเตือนอัคคีภัย |

ภาพที่ 2.2-21 ตรวจสอบระบบป้องกันภัยอัคคีภัย

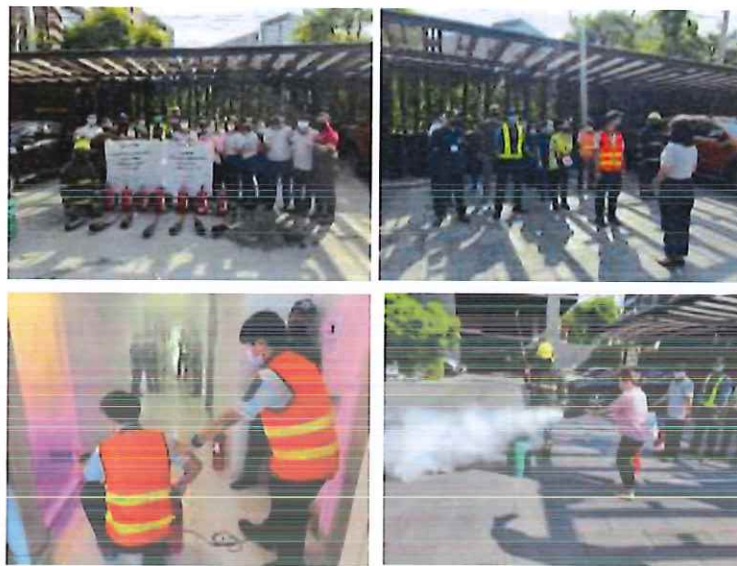
| องค์ประกอบทางสิ่งแวดล้อม | มาตรการป้องกันและแก้ไขผลกระทบสิ่งแวดล้อม | รายละเอียดการปฏิบัติตามมาตรการฯ | เอกสารอ้างอิงปัญหา/อุปสรรค |
|---|---|---|---|
| | 4. จัดอบรมและซ้อมการอพยพหนีไฟเพื่อบุคลากรให้ได้อย่างน้อยปีละ 1 ครั้ง โดยติดต่อประสานงานกับสถานีดับพระโยนงให้มาจัดอบรมและซักซ้อมแผนอพยพหนีไฟให้กับโครงการ | <p>✓</p> <p>- การฝึกซ้อมดับเพลิงและอพยพหนีไฟ โครงการได้มีการดำเนินการปีละ 1 ครั้ง โดยครั้งสุดท้ายได้ดำเนินการในวันที่ 24 ธันวาคม 2565</p> | ภาคผนวก ค-9<br>เอกสารรับรองการฝึกซ้อมอพยพหนีไฟ<br>ประจำปี 64<br>ภาพที่ 2.2-22<br>การฝึกซ้อมดับเพลิงและอพยพหนีไฟ<br>ประจำปี 64 |

ภาพที่ 2.2-22 การฝึกซ้อมดับเพลิงและอพยพหนีไฟประจำปี 2565
