รายงานผลการปฏิบัติตามมาตรการป้องกันและแก้ไขผลกระทบสิ่งแวดล้อม  
และมาตรการติดตามตรวจสอบผลกระทบสิ่งแวดล้อม (ระยะก่อสร้าง)

ระหว่างเดือนมกราคม - มิถุนายน พ.ศ.2566

## โครงการ ดี คอนโด พนา

กรกฎาคม 2566

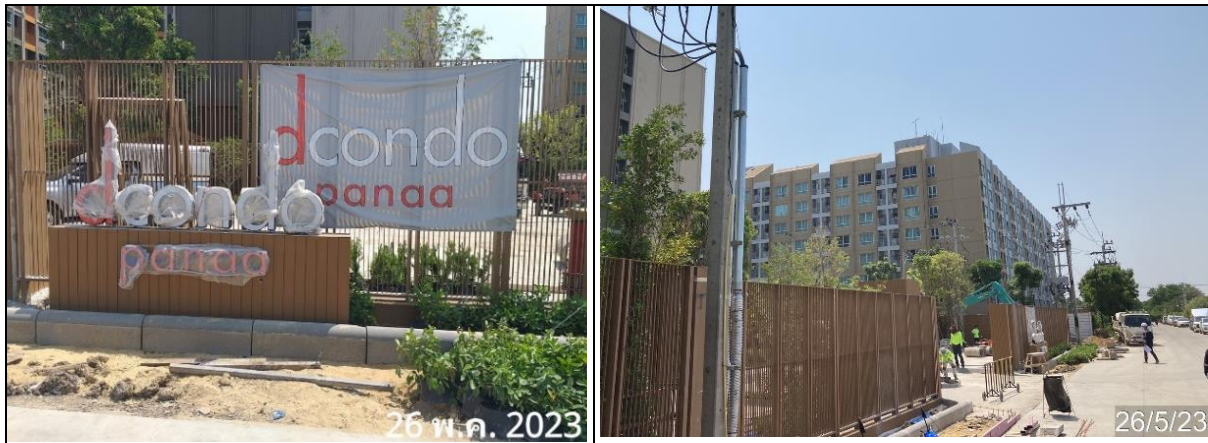
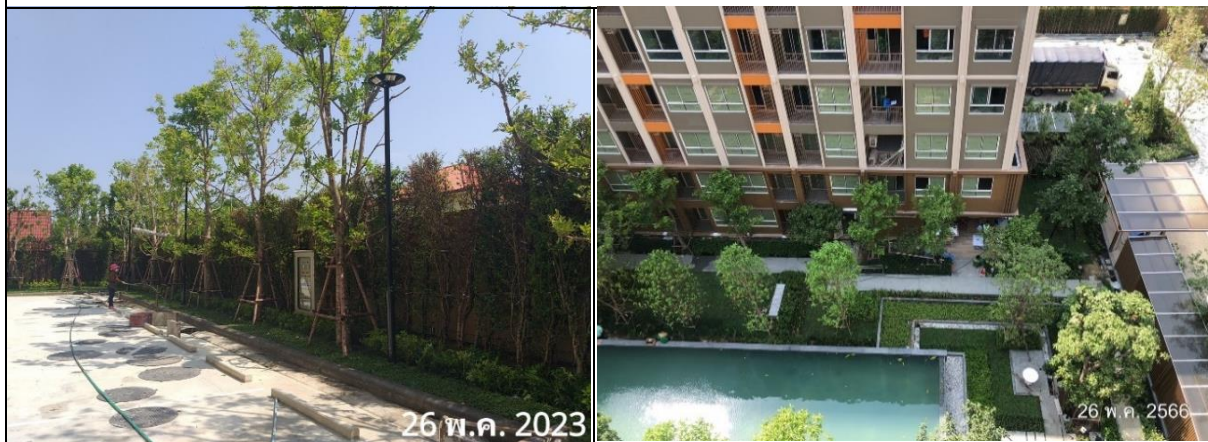
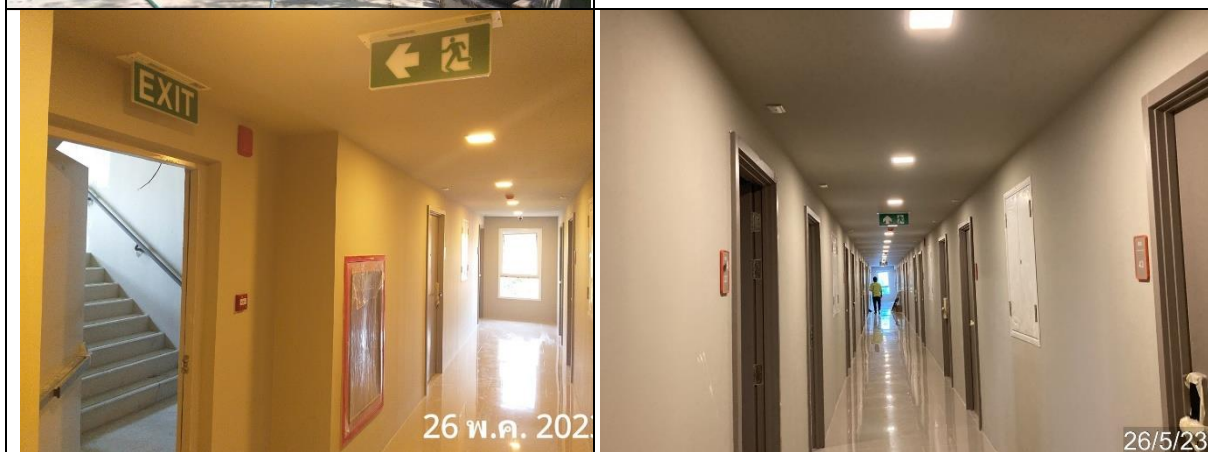
รูปที่ 1.4-5 สภาพแวดล้อมบริเวณพื้นที่โครงการ เดือนพฤษภาคม 2566

สภาพของพื้นที่โครงการ ณ ปัจจุบันอยู่ในช่วงงานเก็บรายละเอียด, ทำความสะอาดและส่งมอบ(อ้างอิง วันที่ลงสำรวจพื้นที่ ณ วันที่ 26 พฤษภาคม พ.ศ. 2566) (ดังแสดงในรูปที่ 1.4-5)

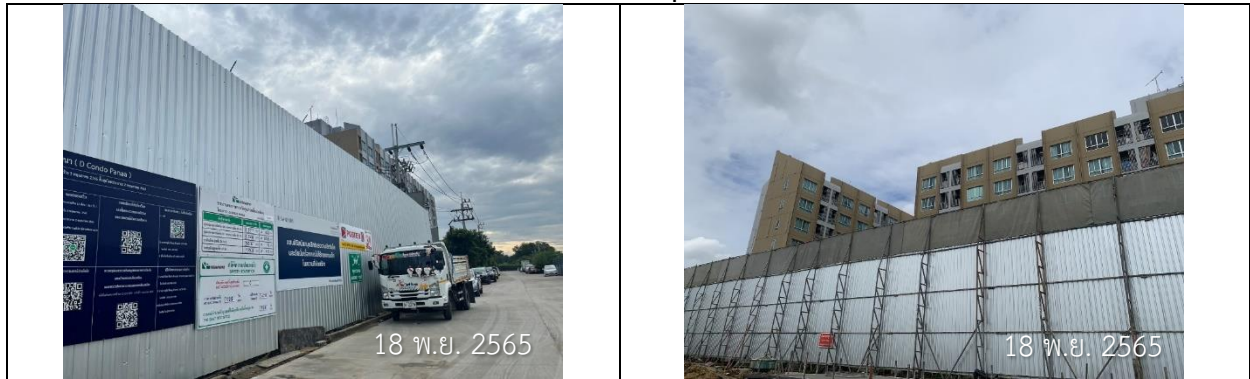
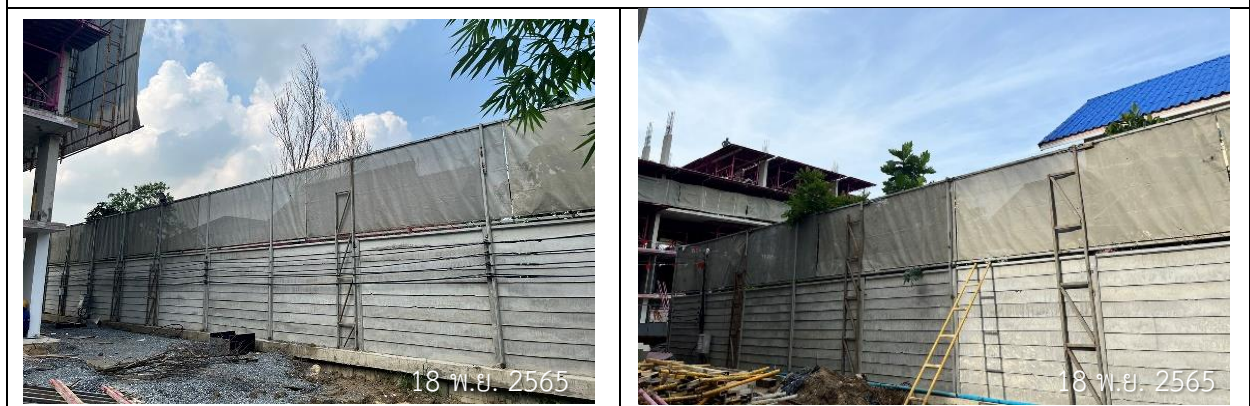
รูปที่ 2-1 รั้วรอบพื้นที่โครงการ(ระยะก่อสร้าง)

รั้ว Metal sheet

รั้ว คอนกรีต

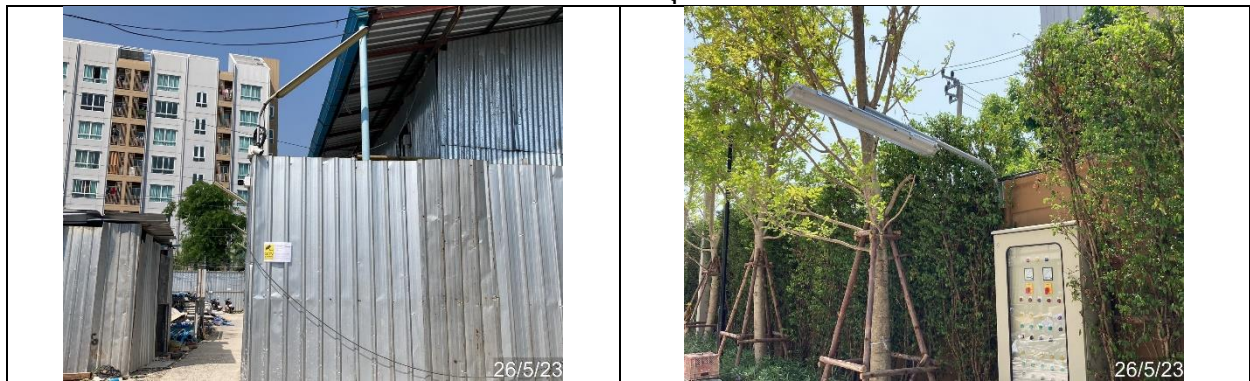
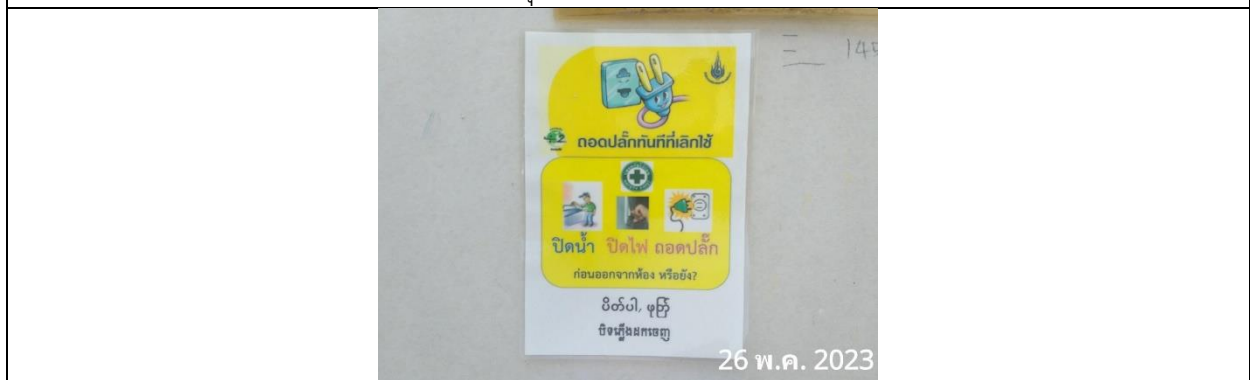
รูปที่ 2-22 ระบบไฟฟ้า

อุปกรณ์ไฟส่องสว่าง

ป้ายรณรงค์การประหยัดน้ำไฟ

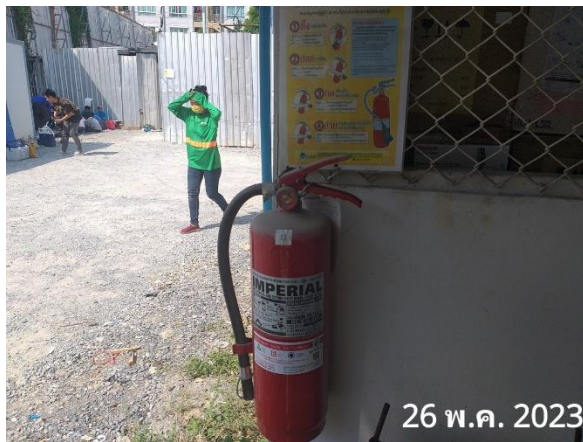
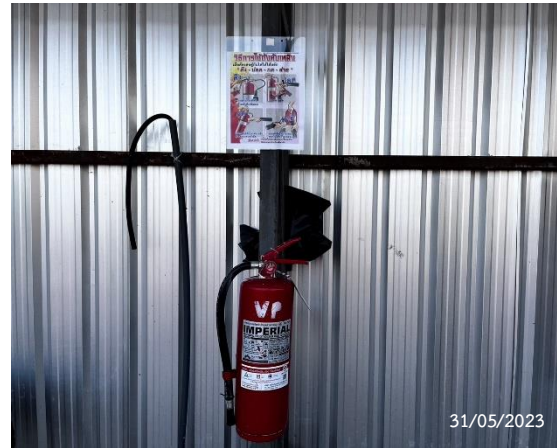
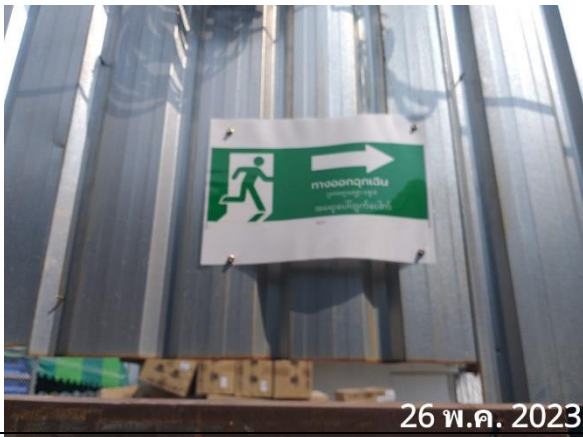
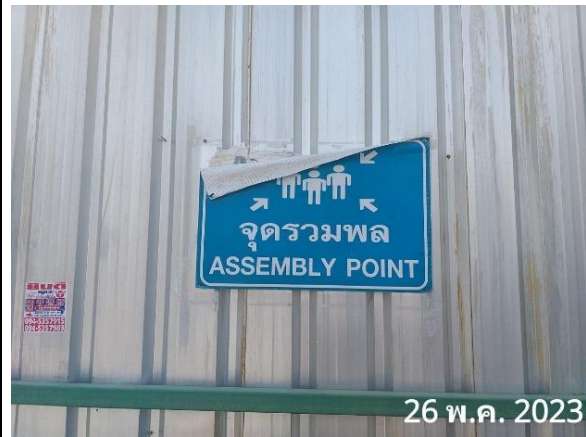
| <p>การติดตั้งอุปกรณ์ดับเพลิง บริเวณพื้นที่ภายในโครงการ<br/>รูปที่ 2-24 การป้องกันอัคคีภัย</p> | |

การติดตั้งถังดับเพลิง บริเวณพื้นที่บ้านพักคนงาน

ป้ายวิธีการใช้ถังดับเพลิง และแผนผังทางหนีไฟ

จุดรวมพลบริเวณบ้านพักคนงาน
