ผลการดำเนินการตามมาตรการป้องกันและแก้ไขผลกระทบสิ่งแวดล้อมและ  
มาตรการตรวจสอบผลกระทบสิ่งแวดล้อม

รายงานผลการปฏิบัติตามมาตรการป้องกันและแก้ไขผลกระทบสิ่งแวดล้อมและมาตรการติดตามตรวจสอบคุณภาพสิ่งแวดล้อม

โครงการ อาเซียน ซิตี้ รีสอร์ท

ระยะดำเนินการ ระหว่างเดือน มกราคม – มิถุนายน 2566

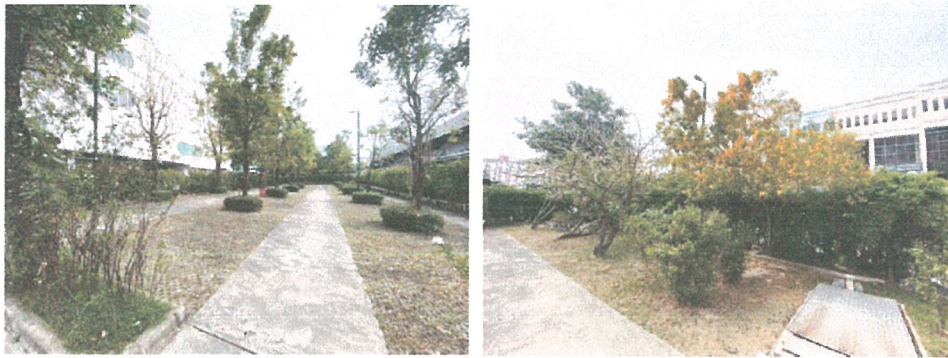
รูปภาพที่ 2.1 พื้นที่สีเขียว

| มาตรการป้องกันและแก้ไขผลกระทบสิ่งแวดล้อม | ผลการปฏิบัติตามมาตรการป้องกันและแก้ไขผลกระทบสิ่งแวดล้อม ช่วงดำเนินการ | ปัญหา อุปสรรค ที่ไม่สามารถปฏิบัติ ตามมาตรการและแนวทางแก้ไข | อ้างอิง |
|---|---|---|---|
| <b>1. ทรัพยากรทางกายภาพ</b><br><b>1.1 สภาพภูมิประเทศ</b><br>(1) จัดให้มีพื้นที่สีเขียวภายในโครงการตามข้อกำหนดแบบไว้ และดูแลรักษาความสวยงามเป็นระเบียบ | - ทางโครงการได้จัดพื้นที่สีเขียวภายในโครงการตามข้อกำหนดแบบไว้ และจัดให้มีคนสวนคอยดูแลบำรุงรักษาพื้นที่สีเขียวในโครงการให้สวยงามเป็นระเบียบ | - | รูปภาพที่ 2.1 พื้นที่สีเขียว<br>รูปภาพที่ 2.2 คนสวน |

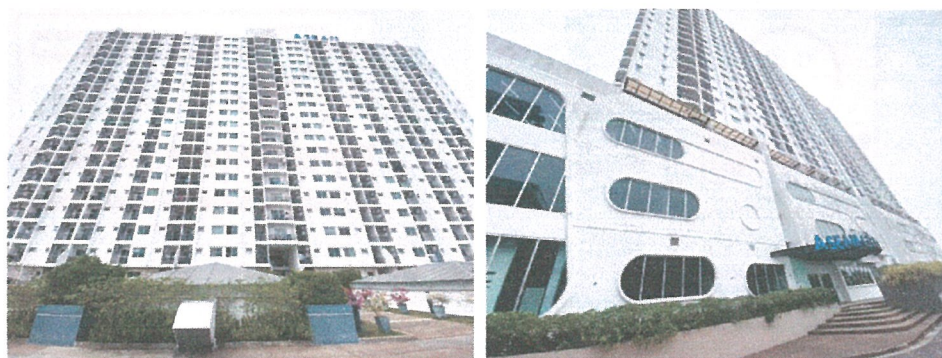
รูปภาพที่ 2.3 โครงสร้างอาคาร

| มาตรการป้องกันและแก้ไขผลกระทบสิ่งแวดล้อม | ผลการปฏิบัติตามมาตรการป้องกันและแก้ไขผลกระทบสิ่งแวดล้อม ช่วงดำเนินการ | ปัญหา อุปสรรค ที่ไม่สามารถปฏิบัติ ตามมาตรการและแนวทางแก้ไข | อ้างอิง |
|---|---|---|---|
| <p>1.4 ทรัพยากรดิน ธรรณีวิทยาและแผ่นดินไหว</p> <p>(1) กำหนดให้ผนังของลิฟต์เป็นผนังคอนกรีตเสริมเหล็ก (Shear Wall) เพื่อเป็นโครงสร้างหลักในการรับแรงด้านข้างร่วมกับเสาและพื้น (Shear wall and Frame Interaction)</p> <p>(2) กำหนดให้เสริมเหล็กเพิ่มเติมที่จุดต่อของโครงการ เช่น จุดต่อเสาคาน, เสาพื้น- ตามมาตรฐานกรมโยธาธิการและผังเมือง (มยผ. 1301-50)</p> <p>(3) กำหนดให้อุปลายเหล็กปลอกเสาเป็นมุม 135 องศา เพื่อให้ปลายเหล็กปลอกฝังลึกเข้าไปยึดเกาะในคอนกรีตได้ดีขึ้น</p> | <p>สิ่งแวดล้อม ช่วงดำเนินการ</p> <ul style="list-style-type: none"> <li>- ผนังอาคารของโครงการเป็นผนังคอนกรีตเสริมเหล็ก (Shear Wall) เพื่อเป็นโครงสร้างหลักในการรับแรงด้านข้างร่วมกับเสาและพื้น (Shear wall and Frame Interaction)</li> <li>- โครงการมีการเสริมเหล็กเพิ่มเติมที่จุดต่อของโครงการ เช่น จุดต่อเสาคาน, เสาพื้น ตามมาตรฐานกรมโยธาธิการและผังเมือง (มยผ. 1301-50) และมีการงอปลายเหล็กปลอกเสาเป็นมุม 135 องศา เพื่อให้ปลายเหล็กปลอกฝังลึกเข้าไปยึดเกาะในคอนกรีตได้ดีขึ้น</li> </ul> | | <p>รูปภาพที่ 2.3 โครงสร้างอาคาร</p> <p>รูปภาพที่ 2.3 โครงสร้างอาคาร</p> |

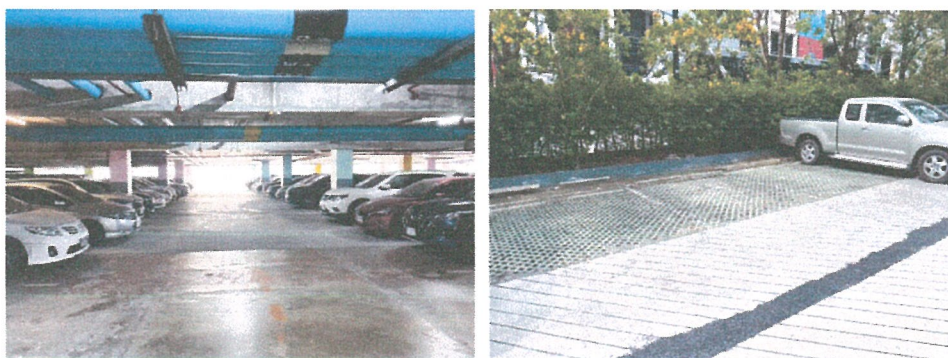
รูปภาพที่ 2.4 พื้นที่จอดรถ

| มาตรการป้องกันและแก้ไขผลกระทบสิ่งแวดล้อม | ผลการปฏิบัติตามมาตรการป้องกันและแก้ไขผลกระทบสิ่งแวดล้อม ช่วงดำเนินการ | ปัญหา อุปสรรค ที่ไม่สามารถปฏิบัติ ตามมาตรการและแนวทางแก้ไข | อ้างอิง |
|---|---|---|---|
| <p>3.2 การจราจร (ต่อ)</p> <p>(3) ออกแบบถนนภายในให้มีการเชื่อมโยงกันเป็นโครงข่ายเพื่อให้การจราจรภายในมีความคล่องแคล่วตัว สามารถเชื่อมโยงกับภายนอกน ภายนอกพื้นที่โครงการ</p> <p>(4) จัดเตรียมจำนวนที่จอดรถไว้อย่างเพียงพอ โดยมีการออกแบบ และตรวจสอบในรายละเอียด จัดเตรียมความกว้างของช่องทางในการ เลี้ยวและกลับรถ โดยเฉพาะอย่างยิ่งขนาดใหญ่ จัดเตรียมช่องจราจร แยกเป็นสัดส่วนสำหรับรถแต่ละประเภทอย่างชัดเจนไม่ให้เกิดขวาง ทางเข้า-ออกของโครงการ ซึ่งทั้งหมดเป็นปัจจัยสำคัญอันอาจจะส่งผล กระทบไปสู่การจราจรภายนอก</p> <p>(5) ออกแบบพื้นที่จอดรถในส่วนต่างๆ ให้มีการเชื่อมต่อกัน นั้นต้องเอื้อประโยชน์ในการใช้ที่จอดรถร่วมกัน หรือการวางแผนจัดการ จราจรกรณีที่ต้องการระบายรถจากพื้นที่หรือจุดที่มีการจราจรหนาแน่น ไปยังจุดที่มีการจราจรเบาบางกว่าได้ อันจะช่วยให้การกระจายปริมาณ รถเข้า-ออกจากพื้นที่โครงการได้ดียิ่งขึ้น</p> | <p>ผลการปฏิบัติตามมาตรการป้องกันและแก้ไขผลกระทบ ลังแวดล้อม ช่วงดำเนินการ</p> <ul style="list-style-type: none"> <li>- โครงการได้ออกแบบถนนภายในโครงการให้มีการ เชื่อมโยงกันเป็นโครงข่าย เพื่อให้การจราจรภายในมี ความคล่องแคล่วตัว สามารถเชื่อมโยงกับภายนอกน ภายนอกพื้นที่โครงการ</li> <li>- พื้นที่ที่จอดรถของโครงการได้จัดเตรียมไว้อย่างเพียงพอ โดยมี การออกแบบและตรวจสอบในรายละเอียด จัดเตรียมความกว้างของช่องทางในการเลี้ยวและกลับรถ โดยเฉพาะอย่างยิ่งขนาดใหญ่จัดเตรียมช่องจราจร แยกเป็นสัดส่วนสำหรับรถแต่ละประเภทอย่างชัดเจน ไม่ให้เกิดขวางทางเข้าออกของโครงการ-</li> <li>- โครงการได้ออกแบบพื้นที่จอดรถในส่วนต่างๆ ให้มีการ เชื่อมต่อกัน</li> </ul> | <p>-</p> <p>-</p> <p>-</p> | <p>รูปภาพที่ 2.12 เจ้าหน้าที่รักษา ความปลอดภัย</p> <p>รูปภาพที่ 2.4 พื้นที่จอดรถ</p> <p>รูปภาพที่ 2.4 พื้นที่จอดรถ</p> |

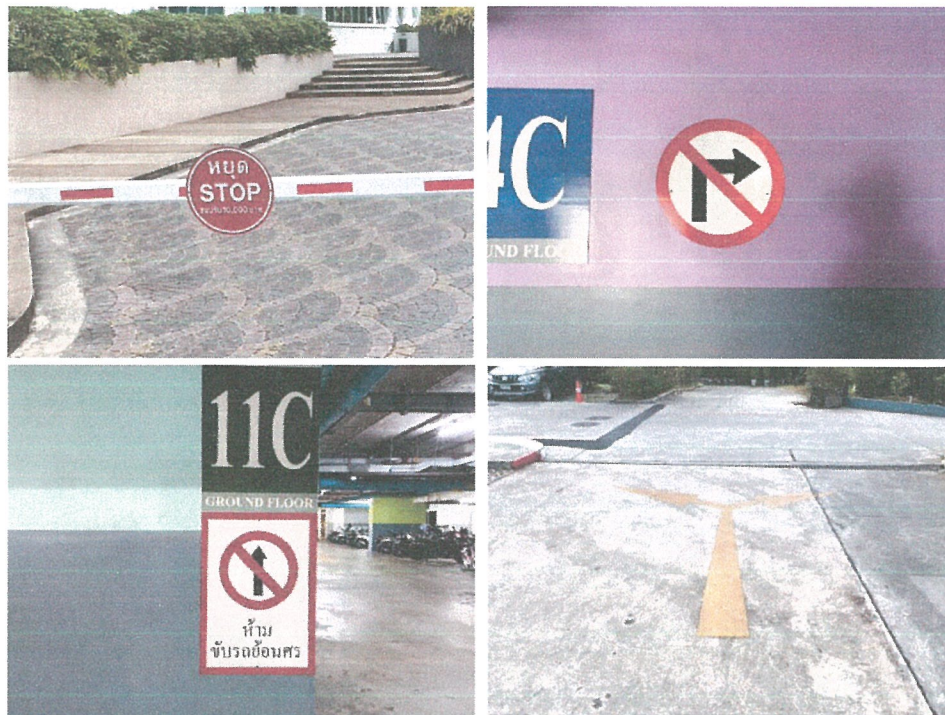
รูปภาพที่ 2.5 ป้าย/สัญลักษณ์การจราจร

| มาตรการป้องกันและแก้ไขผลกระทบสิ่งแวดล้อม | ผลการปฏิบัติตามมาตรการป้องกันและแก้ไขผลกระทบสิ่งแวดล้อม ช่วงดำเนินการ | ปัญหา อุปสรรค ที่ไม่สามารถปฏิบัติ ตามมาตรการและแนวทางแก้ไข | อ้างอิง |
|---|---|---|---|
| <b>3.2 การจราจร (ต่อ)</b><br>(6) พิจารณาให้ใช้สติกเกอร์ติดหน้าหรือระบบบัตรอิเล็กทรอนิกส์ (Key Card) สำหรับรถยนต์ของผู้ที่พักอาศัยในโครงการ โดยไม่มีการแลกบัตรผ่านเข้า-ออกแต่อย่างใด ทั้งนี้ เพื่อลดระยะเวลาในการเข้า-ออกโครงการ และป้องกันการเกิดระยะแออัดของรถยนต์ที่ใช้โครงการ<br>(7) จัดทำป้ายจราจรภายในโครงการเพื่อนำการชี้เส้นทางได้อย่างเหมาะสมและชัดเจน<br>(8) จัดให้มีเจ้าหน้าที่คอยควบคุมและอำนวยความสะดวกบริเวณทางเข้า-ออก เพื่อป้องกันรถติดและชะลอตัวบริเวณด้านหน้าโครงการ โดยเฉพาะในช่วงเวลาเร่งด่วน<br>(9) ติดตั้งป้าย/สัญญาณจราจรต่างๆ/ตัวหนอน บริเวณทางโค้ง ทางแยกต่างๆของถนนภายในโครงการและที่จอดรถตามความเหมาะสมเพื่ออำนวยความสะดวกแก่ผู้พักอาศัย<br>(10) จัดให้มีการประชาสัมพันธ์ด้านการจราจรให้ผู้พักอาศัยในโครงการ ได้แก่ <ul style="list-style-type: none"> <li>- หลีกเลี่ยงเส้นทางจราจรที่มีปัญหาติดขัด รวมทั้งประชาชนสัมพันธ์เส้นทางลัดรอบๆ พื้นที่โครงการแก่ผู้พักอาศัย</li> <li>- ประชาสัมพันธ์ให้ผู้พักอาศัยเดินทางนอกช่วงเวลาเร่งด่วน ในช่วงเช้าและเย็น (ช่วง 07.00-09.00 และ 16.00-18.00 น.) ในกรณีที่ไม่รู้จะต้องรีบดำเนินการในช่วงเวลาเร่งด่วน</li> </ul> | <ul style="list-style-type: none"> <li>- ทางโครงการมีการให้สติกเกอร์แก่ผู้พักอาศัยติดหน้ารถ หรือระบบ Key Card สำหรับรถยนต์ และการแลกบัตรผ่านเข้า-ออกโครงการ</li> <li>- โครงการได้ติดตั้งป้าย/สัญลักษณ์จราจรแสดงทิศทางเดินรถภายในโครงการที่สามารถมองเห็นได้อย่างชัดเจน</li> <li>- ทางโครงการมีเจ้าหน้าที่รักษาความปลอดภัย คอยดูแลอำนวยความสะดวกบริเวณทางเข้า-ออก ตลอด 24 ชั่วโมง</li> <li>- โครงการได้ติดตั้งป้าย/สัญลักษณ์จราจรแสดงทิศทางเดินรถภายในโครงการที่สามารถมองเห็นได้อย่างชัดเจน</li> <li>- การได้มีการประชาสัมพันธ์ด้านการจราจรให้ผู้พักอาศัย ไม่โครงการทราบทางไลน์กลุ่มลูกบ้านอย่างสม่ำเสมอ</li> </ul> | - | รูปภาพที่ 2.10 สติกเกอร์ติดหน้ารถยนต์<br><br>รูปภาพที่ 2.11 ประติรูประบบ Key Card<br><br>รูปภาพที่ 2.5 ป้าย/สัญลักษณ์จราจร<br><br>รูปภาพที่ 2.12 เจ้าหน้าที่รักษาความปลอดภัย<br><br>รูปภาพที่ 2.5 ป้าย/สัญลักษณ์จราจร |

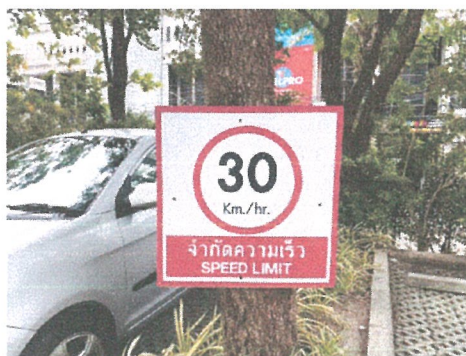
รูปภาพที่ 2.6 ป้ายจำกัดความเร็ว 30 กม./ชม.

| มาตรการป้องกันและแก้ไขผลกระทบสิ่งแวดล้อม | ผลการปฏิบัติตามมาตรการป้องกันและแก้ไขผลกระทบสิ่งแวดล้อม ช่วงดำเนินการ | ปัญหา อุปสรรค ที่ไม่สามารถปฏิบัติ ตามมาตรการและแนวทางแก้ไข | อ้างอิง |
|---|---|---|---|
| <p>1.3 เสียงความสั่นสะเทือน/</p> <p>(1) ควบคุมความเร็วของยานพาหนะในบริเวณพื้นที่โครงการ เช่น ติดป้ายจำกัดความเร็วหรือทำสัญญาณ เพื่อลดความเร็วและช่วยลดระดับเสียงที่เกิดจากการแล่นของรถยนต์ ลดลงไปด้วย</p> | <p>- โครงการได้ควบคุมความเร็วของยานพาหนะในบริเวณพื้นที่โครงการ โดยการติดตั้งป้ายประชาสัมพันธ์ให้ควบคุมความเร็วของยานพาหนะที่ 30 กม./ชม. และได้ติดตั้งสัญญาณ เพื่อชะลอความเร็วและช่วยลดระดับเสียงที่เกิดจากการแล่นของรถยนต์ ลดลงไปด้วย</p> | | รูปภาพที่ 2.6 ป้ายจำกัดความเร็ว 30 กม.ชม./ |

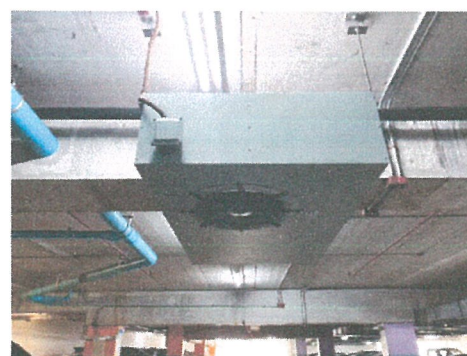
รูปภาพที่ 2.9 พัฒนาระบายอากาศในพื้นที่จอดรถ

| มาตรการป้องกันและแก้ไขผลกระทบสิ่งแวดล้อม | ผลการปฏิบัติตามมาตรการป้องกันและแก้ไขผลกระทบสิ่งแวดล้อม ช่วงดำเนินการ | ปัญหา อุปสรรค ที่ไม่สามารถปฏิบัติ ตามมาตรการและแนวทางแก้ไข | อ้างอิง |
|---|---|---|---|
| <b>1.2 คุณภาพอากาศ</b><br>(1) ติดตั้งป้ายเตือน “ห้ามติดเครื่องขณะจอดรถ” ในพื้นที่จอดรถของอาคาร และกำชับให้เจ้าหน้าที่ควบคุมดูแลอย่างเคร่งครัด<br>(2) จัดให้มีการระบายอากาศในพื้นที่จอดรถด้วยพัดลมระบายอากาศ ที่ได้ออกแบบอัตราการระบายอากาศไม่น้อยกว่าที่กำหนดตามกฎกระทรวงฉบับที่ 50 (พ.ศ. 2540) ออกตามความในพระราชบัญญัติควบคุมอาคาร (พ.ศ. 2522) | - โครงการมีการติดตั้งป้ายประชาสัมพันธ์ “กรุณาดับเครื่องยนต์” ในพื้นที่จอดรถของอาคาร และได้กำชับให้เจ้าหน้าที่ควบคุมดูแลอย่างเคร่งครัดตลอด 24 ชั่วโมง<br>- โครงการได้ติดตั้งพัดลมระบายอากาศบริเวณอาคารที่จอดรถ ซึ่งได้ออกแบบอัตราการระบายอากาศไม่น้อยกว่าที่กำหนดตามกฎกระทรวงฉบับที่ 50 (พ.ศ. 2540) ออกตามความในพระราชบัญญัติควบคุมอาคาร (พ.ศ. 2522) กำหนด | -<br>- | รูปภาพที่ 2.7 ป้ายกรุณาดับเครื่องยนต์<br>รูปภาพที่ 2.9 พัดลมระบายอากาศในพื้นที่จอดรถ |

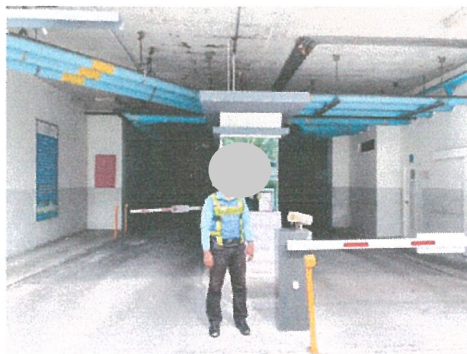
รูปภาพที่ 2.12 เจ้าหน้าที่รักษาความปลอดภัย

| มาตรการป้องกันและแก้ไขผลกระทบสิ่งแวดล้อม | ผลการปฏิบัติตามมาตรการป้องกันและแก้ไขผลกระทบสิ่งแวดล้อม ช่วงดำเนินการ | ปัญหา อุปสรรค ที่ไม่สามารถปฏิบัติ ตามมาตรการและแนวทางแก้ไข | อ้างอิง |
|---|---|---|---|
| <p>3.2 การจราจร</p> <p>(1) จัดให้มีพื้นที่จอดรถอย่างน้อย 515 คัน ซึ่งสอดคล้องกับพื้นที่ใช้สอย และกฎหมายที่เกี่ยวข้อง</p> <p>(2) จัดให้มีเจ้าหน้าที่ประจำพื้นที่จอดรถของโครงการ และทางเข้า-ออก เพื่อควบคุมและอำนวยความสะดวกในการเข้าจอดรถ และป้องกันรถติดภายนอกและภายในโครงการ โดยเฉพาะในช่วงชั่วโมงเร่งด่วนตอนเช้า-เย็น โบกรถให้หยุดที่ถนนอีกทั้งจะต้องคอยภายในโครงการก่อน เพื่อป้องกันรถเคลื่อนออกมารอหรือกีดขวางการจราจรบริเวณด้านหน้าโครงการ และต้องคอยกำกับไม่ให้รถที่ออกจากโครงการติดกระเสจจราจรในช่วงเวลาเร่งด่วน</p> | <p>- โครงการมีพื้นที่จอดรถในโครงการจำนวน 515 คัน ซึ่งสอดคล้องกับพื้นที่ใช้สอย และกฎหมายที่เกี่ยวข้อง</p> <p>- โครงการมีเจ้าหน้าที่รักษาความปลอดภัยคอยอำนวยความสะดวกในการเข้าจอดรถเพื่อป้องกันรถติดภายนอก และภายในโครงการ และคอยโบกรถให้หยุดที่ถนนภายในโครงการก่อน เพื่อป้องกันการเคลื่อนรถออกมารอหรือกีดขวางการจราจร บริเวณด้านหน้าโครงการ</p> | - | <p>รูปภาพที่ 2.4 พื้นที่จอดรถ</p> <p>รูปภาพที่ 2.12 เจ้าหน้าที่รักษาความปลอดภัย</p> |

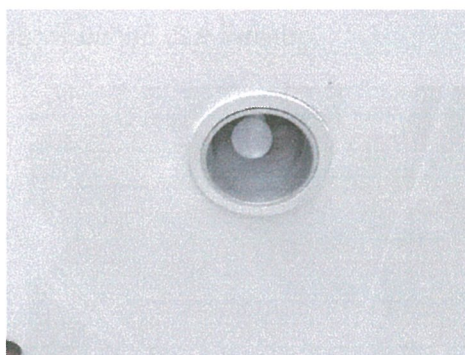
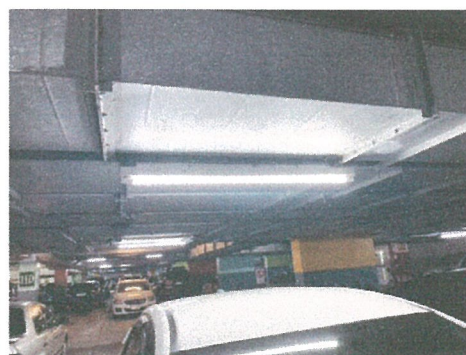
รูปภาพที่ 2.15 อุปกรณ์ไฟฟ้าชนิดประหยัดพลังงาน

| มาตรการป้องกันและแก้ไขผลกระทบสิ่งแวดล้อม | ผลการปฏิบัติตามมาตรการป้องกันและแก้ไขผลกระทบสิ่งแวดล้อม ช่วงดำเนินการ | ปัญหา อุปสรรค ที่ไม่สามารถปฏิบัติตามมาตรการและแนวทางแก้ไข | อ้างอิง |
|---|---|---|---|
| <p>3.4 การใช้ไฟฟ้าและการอนุรักษ์พลังงาน (ต่อ)</p> <ul style="list-style-type: none"> <li>ตรวจสอบและอุดรอยรั่วตามผนัง ฝ้าเพดาน ประตู หน้าต่าง หรืออื่นๆ</li> <li>ทดสอบและปรับแต่งระบบให้สมบูรณ์ตามข้อกำหนดการติดตั้งไว้ตลอดอายุการใช้งานอย่างเช่น 1-2 ครั้ง/ปี</li> </ul> <p>(3) การใช้แสงสว่างในอาคารอย่างมีประสิทธิภาพ</p> <ul style="list-style-type: none"> <li>ออกแบบแสงสว่างภายในอาคาร โครงการได้เลือกใช้หลอดไฟประหยัดพลังงาน เช่น หลอดคอม หลอดตะเกียบ หรือหลอดคอมแพคท์ฟลูออเรสเซนต์ เป็นต้น โดยเลือกใช้หลอดไฟที่มีวัตต์ต่ำสำหรับพื้นที่สาธารณะ หรือพื้นที่ที่ความจำเป็นจะต้องเปิดไฟไว้ตลอดเวลา</li> <li>เลือกใช้โคมไฟภายในห้องพักหรือบริเวณที่ควรใช้แสงเลือกใช้โคมไฟแบบที่มีแผ่นสะท้อนแสง เพื่อช่วยให้แสงสว่างจากหลอดไฟกระจายได้อย่างเต็มประสิทธิภาพ ทำให้ไม่จำเป็นต้องใช้หลอดไฟฟ้าวัตต์สูง จึงช่วยประหยัดพลังงานได้เป็นอย่างดี</li> </ul> | <p>ผลการปฏิบัติตามมาตรการป้องกันและแก้ไขผลกระทบสิ่งแวดล้อม ช่วงดำเนินการ</p> <ul style="list-style-type: none"> <li>โครงการมีช่างคอยตรวจสอบและอุดรอยรั่วตามผนัง ฝ้าเพดาน ประตู หน้าต่าง หรืออื่นๆ ของพื้นที่ส่วนกลางตลอดหากมีการชำรุด จะทำการซ่อมแซมโดยทันที</li> <li>โครงการได้ทำการจ้างบริษัทเอกชนภายนอกทำการตรวจสอบ และปรับแต่งระบบให้สมบูรณ์อยู่เสมอตามกำหนดการ</li> <li>โครงการมีการเลือกอุปกรณ์ไฟฟ้าชนิดประหยัดพลังงาน เช่น หลอด T5 หลอดคอม หลอดตะเกียบ เป็นต้น</li> <li>โครงการเลือกใช้โคมไฟภายในห้องพัก หรือบริเวณที่ควรใช้แสงเลือกใช้โคมไฟแบบที่มีแผ่นสะท้อนแสง เพื่อช่วยให้แสงสว่างจากหลอดไฟกระจายได้อย่างเต็มประสิทธิภาพ ทำให้ไม่จำเป็นต้องใช้หลอดไฟฟ้าวัตต์สูง จึงช่วยประหยัดพลังงานได้เป็นอย่างดี</li> </ul> | <p>-</p> <p>-</p> <p>-</p> | <p>-</p> <p>-</p> <p>รูปภาพที่ 2.16 ไฟฟ้าส่องสว่างโดยรอบพื้นที่โครงการ<br/>รูปภาพที่ 2.15 อุปกรณ์ไฟฟ้าชนิดประหยัดพลังงาน</p> |

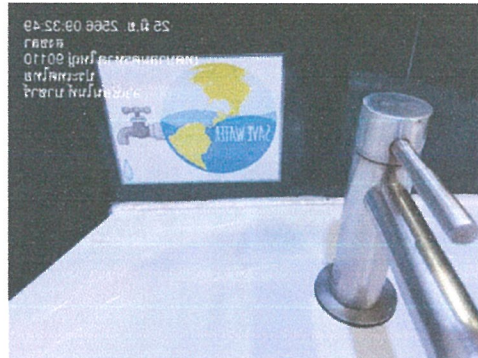
รูปภาพที่ 2.18 ป้ายประชาสัมพันธ์ประหยัดน้ำ

| มาตรการป้องกันและแก้ไขผลกระทบสิ่งแวดล้อม | ผลการปฏิบัติตามมาตรการป้องกันและแก้ไขผลกระทบสิ่งแวดล้อม ช่วงดำเนินการ | ปัญหา อุปสรรค ที่ไม่สามารถปฏิบัติ ตามมาตรการและแนวทางแก้ไข | อ้างอิง |
|---|---|---|---|
| (2) ส่งเสริมและประชาสัมพันธ์ให้มีการประหยัดน้ำแก่ผู้พัก อาศัย และพนักงานประจำโครงการ | - | - | รูปภาพที่ 2.18 ป้าย ประชาสัมพันธ์ประหยัดน้ำ |

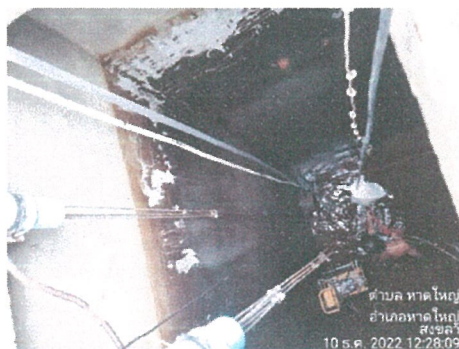
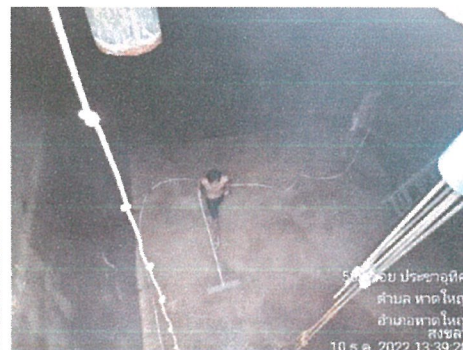
รูปภาพที่ 2.21 การล้างถังเก็บน้ำสำรอง

| มาตรการป้องกันและแก้ไขผลกระทบสิ่งแวดล้อม | ผลการปฏิบัติตามมาตรการป้องกันและแก้ไขผลกระทบสิ่งแวดล้อม ช่วงดำเนินการ | ปัญหา อุปสรรค ที่ไม่สามารถปฏิบัติ ตามมาตรการและแนวทางแก้ไข | อ้างอิง |
|---|---|---|---|
| <b>3.3 การใช้น้ำ</b><br>(1) ในขั้นตอนการออกแบบและจัดหาเครื่องสูบน้ำสำหรับห้องน้ำ/ห้องส้วม ต้องเลือกใช้อุปกรณ์แบบประหยัดน้ำ<br>(2) ประชาสัมพันธ์และพนักงานโครงการ โดยการจัดบอร์ดประชาสัมพันธ์ติดป้าย/คำขวัญในพื้นที่ส่วนกลางของอาคาร<br>(3) กำหนดช่วงเวลาในการปล่อยให้น้ำประปาไหลจากท่อประปาเมนหลักเข้ามาในถังเก็บน้ำสำรองของโครงการโดยไม่ใช้เครื่องสูบน้ำในช่วงเวลา 02.00-04.00 น. และ 13.00-15.00 น. เพื่อหลีกเลี่ยงช่วงเวลาที่มีการใช้สูงสุด ซึ่งจะช่วยลดผลกระทบแรงดันน้ำของชุมชนที่อยู่โดยรอบพื้นที่โครงการ<br>(4) ตรวจสอบรอยรั่วของท่อน้ำบริเวณรอยต่อและบิ่สูบน้ำ<br><br>(5) ดำรงรักษารองน้ำใช้อย่างน้อยปีละ 1 ครั้ง | ผลการปฏิบัติตามมาตรการป้องกันและแก้ไขผลกระทบสิ่งแวดล้อม ช่วงดำเนินการ<br>- ทางโครงการได้มีการเลือกใช้สุญญากาศที่ประหยัดน้ำหรืออุปกรณ์ที่มีประสิทธิภาพสูง ตามที่กำหนดในมาตรการ<br>- โครงการได้ติดป้ายประชาสัมพันธ์ให้ประหยัดน้ำที่บอร์ดประชาสัมพันธ์ และที่ห้องน้ำส่วนกลาง<br>- ทางโครงการมีการใช้กลอยควบคุมน้ำประปาในท่อเมนหลักเข้ามาในถังเก็บน้ำสำรองแบบอัตโนมัติ โดยมี การกำหนดช่วงเวลา 02.00-04.00 น. และ 13.00-15.00 น. ซึ่งในปัจจุบันไม่พบปัญหาเรื่องแรงดันน้ำประปาส่งผลกระทบต่อชุมชนโดยรอบพื้นที่โครงการ<br>- โครงการมีเจ้าหน้าที่แผนกช่างคอยตรวจสอบรอยรั่วท่อน้ำ บริเวณรอยต่อและบิ่สูบน้ำเป็นประจำทุกวันเดือน หากพบการชำรุดหรือเสียหายเจ้าหน้าที่ดำเนินการซ่อมแซมหรือเปลี่ยนใหม่ทันที<br>- โครงการมีถังสำรองน้ำใช้ปีละ 1 ครั้ง ครึ่งล่าสุดเมื่อเดือนธันวาคม 2565 | -<br>-<br>-<br>-<br>- | รูปภาพที่ 2.19 สุญญากาศที่ประหยัดน้ำ<br>รูปภาพที่ 2.18 ป้ายประชาสัมพันธ์ประหยัดน้ำ<br>รูปภาพที่ 2.20 ถังเก็บน้ำสำรอง<br><br>รูปภาพที่ 2.21 การล้างถังเก็บน้ำสำรอง |

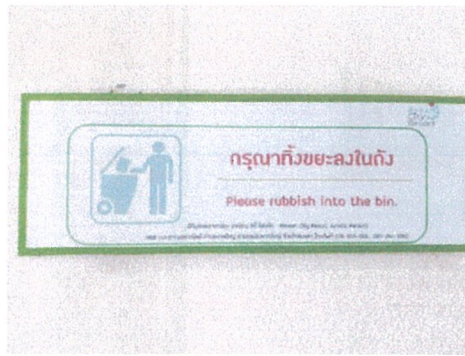
รูปภาพที่ 2.22 ป้ายรณรงค์ทิ้งขยะให้ลงถัง

| มาตรการป้องกันและแก้ไขผลกระทบสิ่งแวดล้อม | ผลการปฏิบัติตามมาตรการป้องกันและแก้ไขผลกระทบสิ่งแวดล้อม ช่วงดำเนินการ | ปัญหา อุปสรรค ที่ไม่สามารถปฏิบัติ ตามมาตรการและแนวทางแก้ไข | อ้างอิง |
|---|---|---|---|
| <p>3.4 การใช้ไฟฟ้าและการอนุรักษ์พลังงาน (ต่อ)</p> <p>2) มาตรการด้านอนุรักษ์น้ำ</p> <ul style="list-style-type: none"> <li>■ หมั่นตรวจสอบการรั่วไหลของน้ำ</li> <li>■ ไม่เปิดน้ำทิ้งไว้ในระหว่างการประพรม หรือ โกนหนวด</li> <li>■ ปิดก๊อกน้ำให้สนิท ไม่ปล่อยให้น้ำไหลทิ้ง</li> <li>■ ล้างผักและผลไม้ในภาชนะ</li> <li>■ รวบรวมภาชนะจานชามไว้ล้างครั้งละหลายๆใบแทน การล้างทีละใบ</li> </ul> <p>3) มาตรการด้านอนุรักษ์ด้านอื่นๆ</p> <ul style="list-style-type: none"> <li>■ แยกประเภทมูลฝอย อาทิเช่น มูลฝอยแห้ง มูลฝอยเปียก มูลฝอยอันตราย ตลอดจนมูลฝอยที่สามารถนำกลับมาใช้ใหม่ได้</li> <li>■ ลดการใช้ถุงพลาสติกโดยใช้ถุงผ้าแทน</li> </ul> | <p>ผลการปฏิบัติตามมาตรการป้องกันและแก้ไขผลกระทบสิ่งแวดล้อม ช่วงดำเนินการ</p> <ul style="list-style-type: none"> <li>- โครงการได้ติดตั้งป้ายรณรงค์ให้ประหยัดน้ำที่บอร์ดประชาสัมพันธ์ ซึ่งมีเนื้อหาครอบคลุมตามมาตรการ ๖ กำหนด</li> </ul> <p>- ในส่วนมาตรการด้านอนุรักษ์ด้านอื่นๆ เช่น การรณรงค์คัดแยกประเภทขยะ การทิ้งขยะลงถังขยะที่เตรียมไว้ ฯลฯ ในส่วนเจ้าของโครงการรณรงค์ ให้ผู้พักอาศัยปฏิบัติ ดังนี้ โครงการได้ติดตั้งป้ายรณรงค์ที่บอร์ดประชาสัมพันธ์ ซึ่งมีเนื้อหาครอบคลุมตามมาตรการ ๖ กำหนด</p> | - | <p>รูปภาพที่ 2.18 ป้ายประชาสัมพันธ์ประหยัดน้ำ</p> <p>รูปภาพที่ 2.43 ป้ายรณรงค์คัดแยกขยะ</p> <p>รูปภาพที่ 2.22 ป้ายรณรงค์ทิ้งขยะลงถัง</p> |

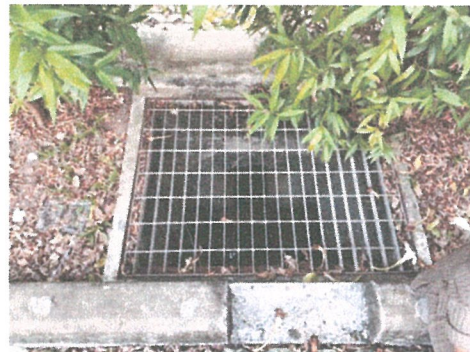
| มาตรการป้องกันและแก้ไขผลกระทบสิ่งแวดล้อม | ผลการปฏิบัติตามมาตรการป้องกันและแก้ไขผลกระทบสิ่งแวดล้อม ช่วงดำเนินการ | ปัญหา อุปสรรค ที่ไม่สามารถปฏิบัติ ตามมาตรการและแนวทางแก้ไข | อ้างอิง |
|---|---|---|---|
| <p>(6) ติดตั้งตะแกรงดักมูลฝอยที่บ่อพักน้ำ (Manohole) สุดท้าย ก่อนที่จะระบายน้ำออกสู่ที่ระบาย และหมั่นตรวจสอบ ดักมูลฝอยออกเป็นประจำ</p> | <p>- โครงการได้ติดตั้งตะแกรงดักมูลฝอยที่บ่อพักน้ำ (Manohole) สุดท้าย ก่อนที่จะระบายน้ำออกสู่ที่ระบาย น้ำสาธารณะ และหมั่นตรวจสอบดักมูลฝอยออกเป็น ประจำ</p> | - | รูปภาพที่ 2.35 ตะแกรงดักมูลฝอย |

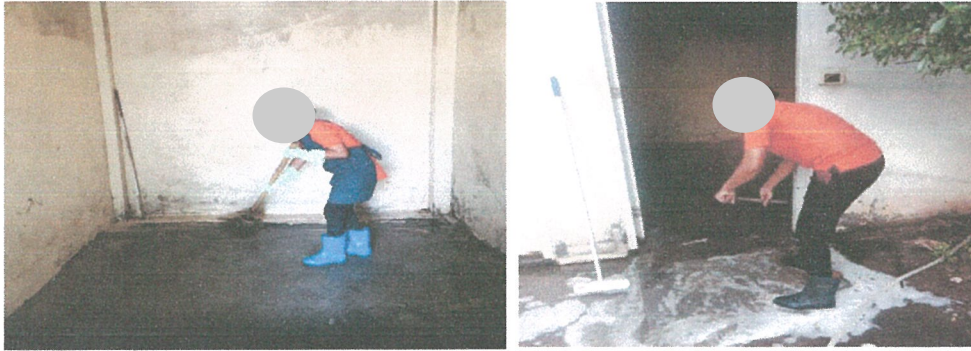
รูปภาพที่ 2.38 การทำความสะอาดห้องพักรวม

| มาตรการป้องกันและแก้ไขผลกระทบสิ่งแวดล้อม | ผลการปฏิบัติตามมาตรการป้องกันและแก้ไขผลกระทบสิ่งแวดล้อม ช่วงดำเนินการ | ปัญหา อุปสรรค ที่ไม่สามารถปฏิบัติ ตามมาตรการและแนวทางแก้ไข | อ้างอิง |
|---|---|---|---|
| <p>3.5 การจัดการมูลฝอยและสิ่งปฏิกูล</p> <p>(1) รณรงค์ให้มีการคัดแยกประเภทมูลฝอย โดยจัดให้มีถังรองรับมูลฝอยแยกประเภทภายในห้องพักรับผลย่อยชั่วคราวประจำชั้นพักอาศัย ที่ตัวถังมีตัวอักษรแสดงประเภทถังรองรับมูลฝอยให้ชัดเจน โดยกำหนดสีของถังรองรับมูลฝอย ดังนี้</p> <ul style="list-style-type: none"> <li>■ ถังรองรับมูลฝอยแห้ง สีเหลือง ภายในมีถุงสีดำรองรับมูลฝอยอีกชั้น</li> <li>■ ถังรองรับมูลฝอยเปียก สีเขียว ภายในมีถุงสีดำรองรับมูลฝอยอีกชั้น</li> <li>■ ถังรองรับมูลฝอยอันตราย สีแดง ภายในมีถุงสีแดงรองรับมูลฝอยอันตราย</li> </ul> <p>(2) จัดเตรียมภาชนะรองรับมูลฝอยตั้งไว้บริเวณพื้นที่ส่วนกลาง เช่น บริเวณโถง ทางเดิน โถงลิฟต์ โถงพักคอย เป็นต้น</p> <p>(3) จัดให้มีห้องพักรับผลย่อยของอาคาร มีความจุอย่างน้อยเท่ากับ 44.28 ลบ. มหรือสามารถเก็บมูลฝอยที่เกิดขึ้น ได้ไม่น้อยกว่า 3 วัน และหมั่นทำความสะอาดอย่างน้อย สัปดาห์ละครั้ง</p> | <p>- โครงการได้ติดป้ายรณรงค์คัดแยกประเภทขยะ และให้ถังขยะลงถังขยะที่เตรียมไว้เท่านั้น ติดที่หน้าห้องพักขยะในแต่ละชั้น และบริเวณถังขยะในพื้นที่ส่วนกลาง และได้จัดเตรียมถังรองรับมูลฝอยแยกประเภทภายในห้องพักรับผลย่อยชั่วคราวประจำชั้นพักอาศัย ที่ตัวถังมีตัวอักษรแสดงประเภทถังรองรับมูลฝอยให้ชัดเจน โดยกำหนดสีของถังรองรับมูลฝอย</p> <p>- ทางโครงการได้จัดวางภาชนะรองรับมูลฝอยตั้งไว้บริเวณพื้นที่ส่วนกลาง เช่น บริเวณโถงทางเดิน โถงลิฟต์ โถงพักคอย เป็นต้น</p> <p>- โครงการจัดให้มีห้องพักรับผลย่อยของอาคารและมีแม่บ้านประจำโครงการ ตรวจสอบและทำความสะอาด 2 ครั้ง/สัปดาห์</p> | <p>-</p> <p>-</p> <p>-</p> | <p>รูปภาพที่ 2.43 ป้ายรณรงค์คัดแยกขยะ</p> <p>รูปภาพที่ 2.22 ป้ายรณรงค์ทิ้งขยะลงถัง</p> <p>รูปภาพที่ 2.39 ห้องพักรับผลย่อยรวม</p> <p>รูปภาพที่ 2.40 ถังรองรับมูลฝอย</p> <p>รูปภาพที่ 2.39 ห้องพักรับผลย่อยรวม</p> <p>รูปภาพที่ 2.38 การล้างทำความสะอาดห้องพักรับผลย่อยรวม</p> |

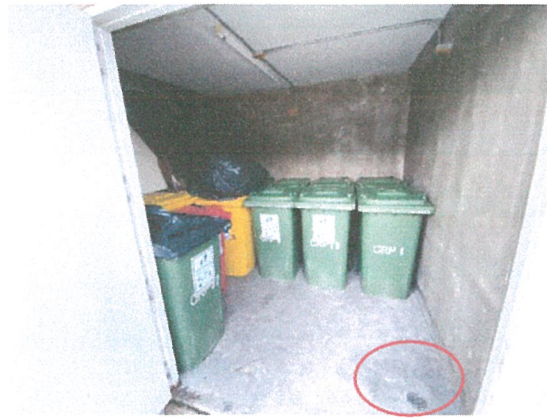
รูปภาพที่ 2.42 รางระบายน้ำในห้องพักมูลฝอย

| มาตรการป้องกันและแก้ไขผลกระทบสิ่งแวดล้อม | ผลการปฏิบัติตามมาตรการป้องกันและแก้ไขผลกระทบสิ่งแวดล้อม ช่วงดำเนินการ | ปัญหา อุปสรรค ที่ไม่สามารถปฏิบัติ ตามมาตรการและแนวทางแก้ไข | อ้างอิง |
|---|---|---|---|
| <p>3.5 การจัดการมูลฝอยและสิ่งปฏิกูล (ต่อ)</p> <p>(4) จัดให้มีถังมูลฝอยอันตราย ขนาด 200 ลิตร จำนวน 1 ถัง ตั้งไว้ในห้องพักมูลฝอยแห้ง ซึ่งจะมีตัวอักษรพิมพ์อยู่ข้าง ถังว่า “ถังมูลฝอยอันตราย” โดยภายในถังจะรองรับด้วย ถูพลาสติกสีส้ม/สีแดง ซึ่งเป็นถุง สำหรับใส่มูลฝอยอันตราย เพื่อเก็บรวบรวมมูลฝอยอันตราย เพื่อเก็บรวบรวมมูลฝอยไว้ออกการเก็บ ขนไปกำจัดประสาให้เทศบาลนครหาดใหญ่ เข้ามาเก็บ ขนเดือนละ 1 ครั้ง</p> <p>(5) จัดให้มีรางระบายน้ำภายในห้องพักมูลฝอยเชื่อมต่อกับ ระบบบำบัดน้ำเสียของโครงการ เพื่อรวบรวมน้ำชะมูล ฝอย (ถ้ามี) และนำล้างทำความสะอาด ก่อนที่จะรวบรวม เข้าสู่ระบบบำบัดน้ำเสียเบื้องต้นของโครงการ</p> <p>(6) กำจัดให้พนักงานโครงการจัดเก็บมูลฝอยที่พิกมูลฝอย ชั่วคราวในแต่ละชั้นทุกวัน วันละ 1 ครั้ง โดยต้องรวบรวม ใส่ถุงแยกตามประเภทมูลฝอยและมัดปากถุงให้แน่น จากนั้นจะบรรจุใส่ภาชนะรองรับมูลฝอยเพื่อป้องกัน การปนเปื้อนหรือการรั่วไหลของน้ำชะมูลฝอยลงสู่พื้น แล้ว วางบนรถเข็นเพื่อรวบรวมไปยังห้องพักมูลฝอย</p> | <p>ผลการปฏิบัติตามมาตรการป้องกันและแก้ไขผลกระทบ สิ่งแวดล้อม ช่วงดำเนินการ</p> <p>- โครงการจัดเตรียมถังรองรับมูลฝอยอันตราย ขนาด 200 ลิตร จำนวน 1 ถัง ตั้งไว้ในห้องพักมูลฝอยแห้ง ซึ่งจะมี ตัวอักษรพิมพ์อยู่ข้างถังว่า “ถังมูลฝอยอันตราย” โดย ภายในถังจะรองรับด้วยถูพลาสติกสีส้ม/สีแดง ซึ่งเป็นถุง สำหรับใส่มูลฝอยอันตราย เพื่อเก็บรวบรวมมูลฝอยอันตรายไว้ออกการเก็บขนไปกำจัดประสาให้เทศบาลนคร หาดใหญ่เข้ามาเก็บขน</p> <p>- โครงการการจัดให้มีรางระบายน้ำภายในห้องพักมูลฝอยที่ เชื่อมต่อกับระบบบำบัดน้ำเสียของโครงการ เพื่อรวบรวม น้ำชะมูลฝอย และนำล้างทำความสะอาดก่อนที่จะรวบรวม เข้าสู่ระบบบำบัดน้ำเสียเบื้องต้นของโครงการ</p> <p>- โครงการมีแผนบ้านทำหน้าที่ยังจัดเก็บและรวบรวมมูลฝอยจาก ห้องพักขยะในแต่ละชั้นวันละ 2 ครั้ง ใส่ถุงแยกตาม ประเภทมูลฝอยและมัดปากถุงให้แน่น จากนั้นจะบรรจุใส่ ภาชนะรองรับมูลฝอยเพื่อป้องกัน การปนเปื้อน หรือการ รั่วไหลของน้ำชะมูลฝอยลงสู่พื้น แล้ววางบนรถเข็นเพื่อ รวบรวมไปยังห้องพักมูลฝอยรวมของโครงการ</p> | - | <p>รูปภาพที่ 2.41 ถังรองรับมูลฝอย อันตราย</p> <p>รูปภาพที่ 2.42 รางระบายน้ำใน ห้องพักมูลฝอย</p> |
