ผลการดำเนินการตามมาตรการป้องกันและแก้ไขผลกระทบสิ่งแวดล้อมและ
มาตรการตรวจสอบผลกระทบสิ่งแวดล้อม

รายงานผลการปฏิบัติตามมาตรการป้องกันและแก้ไขผลกระทบสิ่งแวดล้อมและมาตรการติดตามตรวจสอบคุณภาพสิ่งแวดล้อม

โครงการ เดอะวิลเลจ รีสอร์ท แอนด์ สปา

ระยะดำเนินการ ระหว่างเดือน มกราคม - มิถุนายน 2566

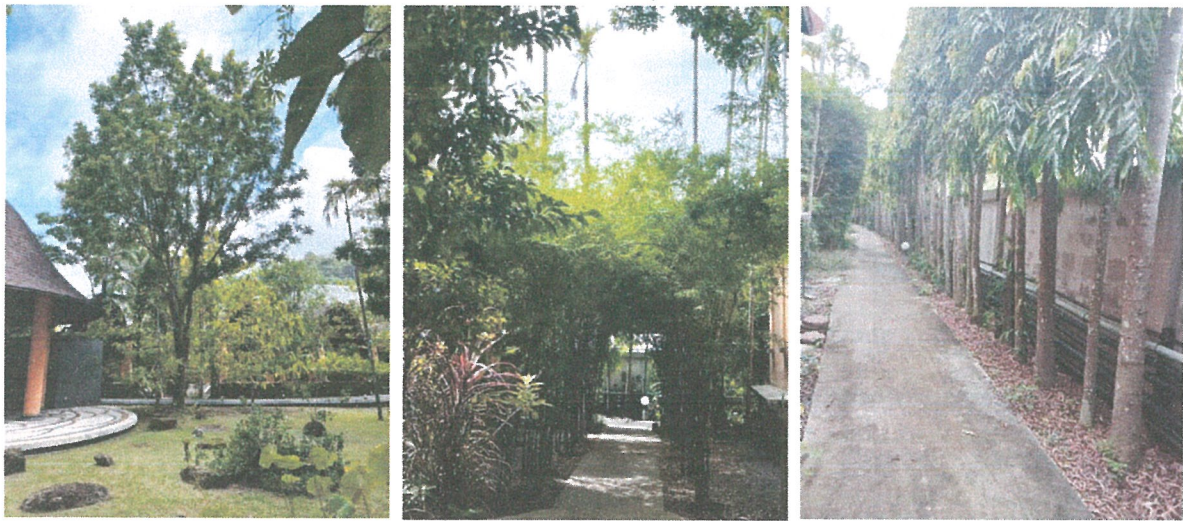
มาตรการป้องกันและแก้ไขผลกระทบสิ่งแวดล้อม	ผลการปฏิบัติตามมาตรการป้องกันและแก้ไขผลกระทบสิ่งแวดล้อม ช่วงดำเนินการ	ปัญหา อุปสรรค ที่ไม่สามารถปฏิบัติตามมาตรการและแนวทางแก้ไข	อ้างอิง
8. ทักษะคุณภาพ (1) ควบคุมดูแลอาคารและบริเวณต่างๆ ภายในโครงการให้อยู่ในสภาพดีและสวยงามตามแบบภูมิสถาปัตยกรรมที่ออกแบบไว้ (2) โครงการต้องรักษาพื้นที่สีเขียวและพื้นที่ว่างให้ได้ร้อยละ 51.38 ตามที่เสนอไว้ตลอด	- โครงการมีการจัดพื้นที่สีเขียวและตัวอาคารไว้ตามที่มาตรการกำหนดและมีการดูแล บำรุงรักษาอยู่ตลอดระยะเวลาที่เปิดดำเนินการ รวมถึงมีการเลือกใช้สีหลังคาและตัวอาคารเป็นสี Earth Tone ซึ่งมีความกลมกลืนกับสภาพแวดล้อมโดยรอบ จึงสามารถช่วยลดผลกระทบด้านทัศนียภาพของผู้ที่สัญจรไปมา	-	รูปภาพที่ 2.1 พื้นที่สีเขียวภายในโครงการ รูปภาพที่ 2.3 สีของตัวอาคาร

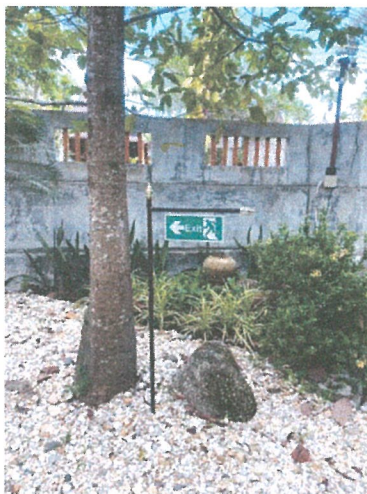
รูปภาพที่ 2.2 รั้วกำแพงคอนกรีตเสริมเหล็ก

1. ทรัพยากรดินและการชะล้างพังทลายของดิน (1) จัดให้มีการสร้างกำแพงรอบพื้นที่โครงการ เพื่อป้องกันการชะ ล้างพังทลายของดินตลอดแนวพื้นที่โครงการ (2) ในการออกแบบพื้นที่อาคาร โดยห่างจากลำรางสาธารณะที่ ติดกับแนวเขตที่ดินด้านทิศตะวันออก ในแนวขนาด	- โครงการมีติดตั้งรั้วกำแพงคอนกรีตเสริมเหล็กโดยรอบพื้นที่โครงการ เพื่อกันขอบเขตพื้นที่และป้องกันการพังทลายของดินสู่พื้นที่ข้างเคียง - โครงการมีการออกแบบพื้นที่อาคารตามที่มาตรการกำหนด โดยอยู่ ห่างจากลำรางสาธารณะที่ติดกับแนวเขตที่ดินด้านทิศตะวันออก	- -	รูปภาพที่ 2.2 รั้วกำแพง คอนกรีตเสริมเหล็ก -

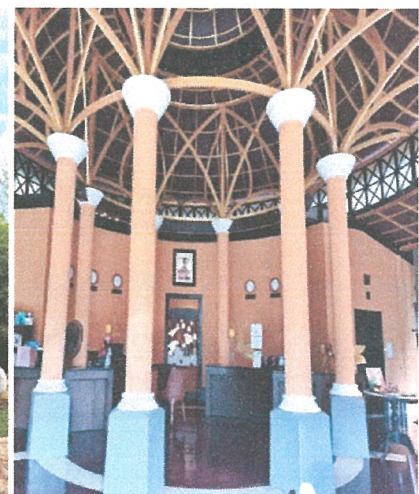
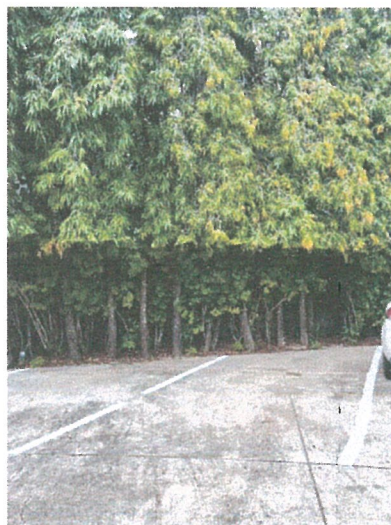
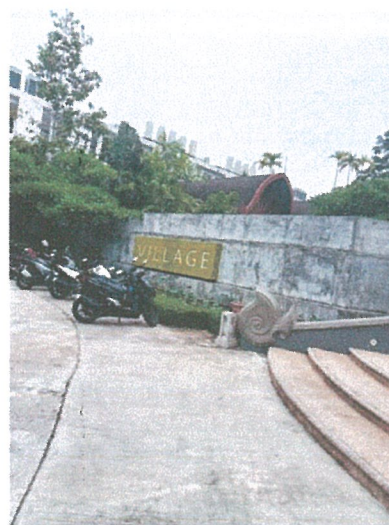
6. การจราจร (1) จำกัดความเร็วของรถไม่เกิน 30 กิโลเมตร/ชั่วโมง บริเวณจุดเข้า-ออกพื้นที่โครงการ (2) จัดให้มียามรักษาการณ์บริเวณทางเข้า-ออกพื้นที่โครงการ ตลอด 24 ชั่วโมง เพื่อดูแลความปลอดภัยและอำนวยความสะดวกแก่ผู้พักอาศัยและผู้ที่เกี่ยวข้อง (3) ห้ามมิให้จอดรถในบริเวณถนนสาธารณะด้านหน้าโครงการ เพื่อป้องกันการกีดขวางการจราจร (4) จัดระบบการจราจรให้มีความปลอดภัย โดยการติดตั้งป้ายสัญญาณจราจร บริเวณทางเข้า-ออกพื้นที่โครงการ (5) จัดให้มีที่จอดรถ ซึ่งสามารถจอดรถยนต์ได้จำนวน 19 คัน	- โครงการมีการติดตั้งป้ายจำกัดความเร็วไม่เกิน 30 กม./ชม. ไว้ภายในบริเวณพื้นที่โครงการ ซึ่งสามารถมองเห็นได้ชัดเจน เพื่อควบคุมความเร็วของรถภายในโครงการ - โครงการมีเจ้าหน้าที่รักษาความปลอดภัยคอยอำนวยความสะดวกและจัดระบบการจราจรบริเวณทางเข้า-ออกโครงการ ตลอด 24 ชั่วโมง โดยห้ามมิให้มีการจอดรถในบริเวณถนนสาธารณะด้านหน้าโครงการ เพื่อป้องกันการกีดขวางการจราจร และอุบัติเหตุบนท้องถนน - โครงการมีการติดตั้งป้ายโครงการ ป้ายแสดงทิศทางเดินรถภายในโครงการ ซึ่งสามารถมองเห็นได้อย่างชัดเจน และอยู่ในระยะทางที่จะชะลอรถได้ทันก่อนเข้าสู่โครงการได้อย่างปลอดภัย - โครงการจัดให้มีพื้นที่จอดรถสำหรับผู้เข้าพักอาศัย อยู่บริเวณส่วนหน้าของโครงการ สามารถจอดรถยนต์ได้ประมาณ 19 คัน ซึ่งเพียงพอต่อความต้องการของผู้ ที่เข้ามาพักอาศัยภายในโครงการ	- - - -	รูปภาพที่ 2.5 ป้ายจำกัดความเร็ว รูปภาพที่ 2.8 เจ้าหน้าที่รักษาความปลอดภัย รูปภาพที่ 2.6 ป้ายโครงการ รูปภาพที่ 2.7 ป้ายแสดงทิศทางเดินรถภายในโครงการ รูปภาพที่ 2.4 พื้นที่สำหรับจอดรถ

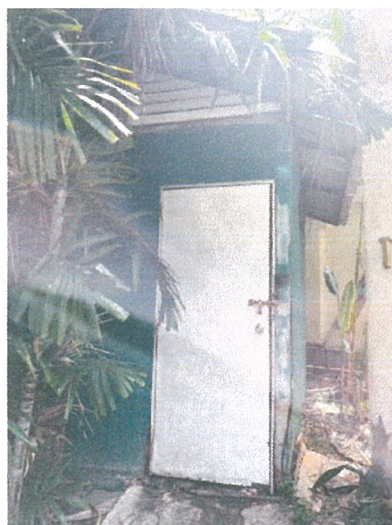
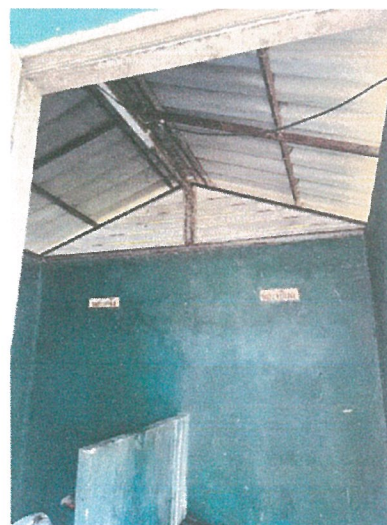
รูปภาพที่ 2.9 ห้องพักขยะรวม

มาตรการป้องกันและแก้ไขผลกระทบสิ่งแวดล้อม	ผลการปฏิบัติตามมาตรการป้องกันและแก้ไขผลกระทบสิ่งแวดล้อม ช่วงดำเนินการ	ปัญหา อุปสรรค ที่ไม่สามารถปฏิบัติตามมาตรการและแนวทางแก้ไข	อ้างอิง
<p>5. การจัดการมูลฝอยและสิ่งปฏิกูล</p> <p>(1) จัดให้มีถังรองรับขยะเปียกและถังรองรับขยะแห้ง ขนาด 10 ลิตร อย่างละ 1 ถัง ในแต่ละห้องพัก ซึ่งสามารถรองรับขยะได้ประมาณ 2 วัน</p> <p>(1) จัดเตรียมถังขยะเพื่อรองรับขยะเปียก ขยะแห้ง และถังสำหรับขวดและกระป๋องขนาด 50 ลิตร/ถัง กระจายอยู่ทั่วบริเวณของอาคารต้อนรับและสปา และอาคารภัตตาคารและห้องครัว โดยแม่บ้านจะเป็นผู้รวบรวมขยะมูลฝอยจากส่วนต่างๆ ภายในโครงการบรรจุลงถุงดำ พร้อมมัดปากถุงให้เรียบร้อยก่อนนำไปพักรวมไว้ยังห้องพักขยะรวมของโครงการ</p> <p>(2) จัดให้มีการคัดแยกขยะเปียก ขยะแห้ง และขยะประเภทที่นำกลับมาใช้ประโยชน์ใหม่ได้ ทุกครั้งก่อนการเก็บขนขยะในแต่ละส่วน เพื่อไปเก็บรวบรวมไว้ยังที่พักขยะรวมทุกวัน</p> <p>(3) จัดให้มีห้องพักขยะรวมอยู่บริเวณชั้น 1 ของอาคารอเนกประสงค์ โดยแยกเป็นห้องพักขยะเปียกและขยะแห้งอย่างละ 1 ห้อง จำนวน 1 แห่ง สามารถรองรับขยะที่เกิดขึ้นได้นานประมาณ 13 วัน</p>	<p>- โครงการมีการจัดเตรียมถังรองรับขยะมูลฝอย วางกระจายไว้ตามจุดต่างๆ ภายในโครงการ ตามที่มาตรการกำหนด ในบริเวณห้องพัก, อาคารต้อนรับและสปา และอาคารภัตตาคารและห้องครัว โดยแม่บ้านจะเป็นผู้รวบรวมขยะมูลฝอยจากส่วนต่างๆ ภายในโครงการบรรจุลงถุงดำ พร้อมมัดปากถุงให้เรียบร้อยก่อนนำไปพักรวมไว้ยังห้องพักขยะรวมของโครงการ</p> <p>- โครงการการมีแม่บ้านเป็นผู้ดำเนินการรวบรวมมูลฝอยและคัดแยกประเภทมูลฝอยจากส่วนต่างๆ ภายในโครงการ โดยแยกเป็นขยะเปียก ขยะแห้ง และขยะประเภทที่นำกลับมาใช้ประโยชน์ใหม่ได้ ก่อนนำไปพักไว้ยังห้องพักขยะรวมทุกวัน</p> <p>- ห้องพักขยะรวมของโครงการ ตั้งอยู่ในบริเวณด้านหน้าโครงการติดกับบ่อหมก ยาม ริมถนนสาธารณะประโยชน์ จำนวน 2 ห้อง โดยเป็นห้องพักขยะเปียกและแห้งอย่างละ 1 ห้อง แต่ละห้องมีประตูปิดมิดชิด</p>	<p>-</p> <p>-</p> <p>-</p>	<p>รูปภาพที่ 2.10 ถังขยะภายในโครงการ</p> <p>รูปภาพที่ 2.11 การเก็บขนมูลฝอยจากส่วนต่างๆ ภายในโครงการ</p> <p>รูปภาพที่ 2.11 การเก็บขนมูลฝอยจากส่วนต่างๆ ภายในโครงการ</p> <p>รูปภาพที่ 2.9 ห้องพักขยะรวม</p>

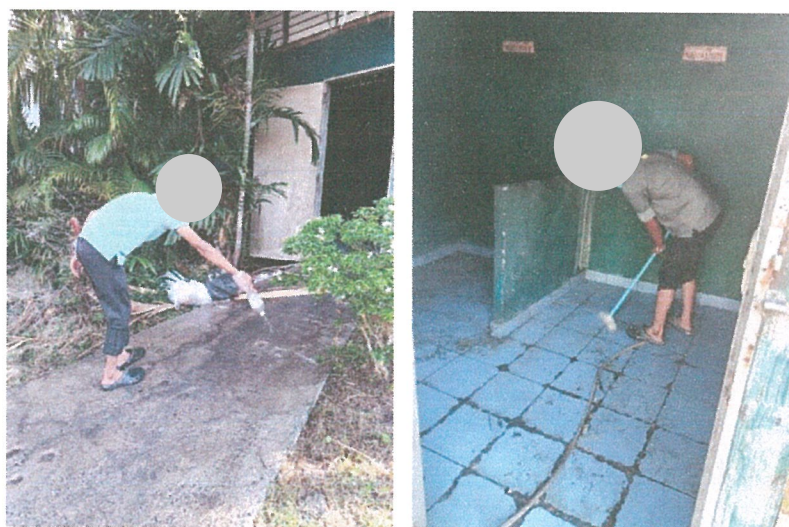
รูปภาพที่ 2.12 การล้างทำความสะอาดห้องพักรวม

มาตรการป้องกันและแก้ไขผลกระทบสิ่งแวดล้อม	ผลการปฏิบัติตามมาตรการป้องกันและแก้ไขผลกระทบสิ่งแวดล้อม ช่วงดำเนินการ	ปัญหา อุปสรรค ที่ไม่สามารถปฏิบัติตามมาตรการและแนวทางแก้ไข	อ้างอิง
<p>5. การจัดการมูลฝอยและสิ่งปฏิกูล (ต่อ)</p> <p>(4) ตรวจสอบไม่ให้มีขยะตกค้างภายในโครงการ หากพบว่ามีขยะตกค้างให้รีบแจ้งทางเทศบาลตำบลกะรนเข้ามาทำการเก็บขนนำไปกำจัดทันที</p> <p>(4) ตรวจสอบถังขยะขนาดต่างๆ ที่ใช้ในโครงการและที่พักขยะรวมให้มีสภาพดีอยู่เสมอ ถ้ามีการผูกมัดหรือชำรุดต้องรีบดำเนินการแก้ไขทันที</p> <p>(5) จัดให้มีพนักงานทำความสะอาดที่พักรวมทุกครั้ง หลังจากการเก็บขยะของเทศบาลตำบลกะรน</p>	<p>- โครงการมีแม่บ้านคอยตรวจสอบปริมาณมูลฝอยทั้งหมดภายในโครงการ และได้ประสานงานกับเทศบาลตำบลกะรน ให้เข้ามาดำเนินการเก็บขนมูลฝอยทุกวัน แต่ในช่วงที่เทศบาลตำบลกะรนไม่สามารถเข้ามาดำเนินการได้ โครงการจะจัดจ้างรถเก็บขนมูลฝอยของภาคเอกชนให้เข้ามาดำเนินการแทน</p> <p>- โครงการมีแม่บ้านของโครงการดำเนินการตรวจสอบความเรียบร้อยของห้องพักรวม สภาพของถังขยะ หากพบชำรุดเสียหายจะดำเนินการซ่อมแซมหรือเปลี่ยนใหม่ทันที รวมทั้งดำเนินการคัดแยกมูลฝอย และทำความสะอาด ถังรองรับมูลฝอยห้องพักรวม ทุกครั้งหลังจากรถมาเก็บขยะ เพื่อป้องกันกลิ่นรบกวน</p>	<p>-</p> <p>-</p>	<p>เอกสารแนบที่ 7 ใบเสร็จมูลฝอย</p> <p>รูปภาพที่ 2.12 การล้างทำความสะอาดห้องพักรวม</p>

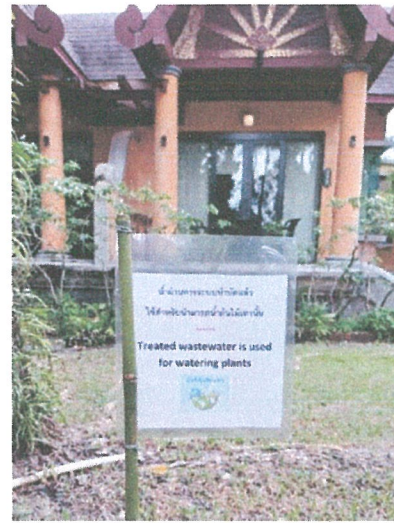
3. คุณภาพน้ำ (ต่อ) (3) จัดให้มีวิศวกรสุขาภิบาลและช่างเทคนิคที่มีความรู้ความชำนาญไว้ดูแล ควบคุม และปรับปรุงคุณภาพระบบบำบัดน้ำเสียให้มีประสิทธิภาพอยู่ตลอดเวลา (4) จัดให้มีการตรวจสอบประสิทธิภาพ และสภาพการทำงานทั่วไปของระบบบำบัดน้ำเสีย ในกรณีที่ระบบบำบัดน้ำเสียเกิดการเสียหายหรืออุปกรณ์ขัดข้องให้รีบดำเนินการแก้ไขทันที (5) จัดให้มีการตรวจสอบคุณภาพน้ำทิ้ง โดยตรวจสอบตามค่ามาตรฐานน้ำทิ้งของอาคารประเภท ค. (6) จัดให้มีการสูบตะกอนในถังเกรอะของระบบบำบัดน้ำเสีย ขึ้นตันในแต่ละอาคารไปกำจัดอย่างสม่ำเสมอ เพื่อรักษาประสิทธิภาพของระบบ อย่างน้อยเดือนละ 2 ครั้ง โดยขอความอนุเคราะห์จากเทศบาลตำบลกะรนเข้ามาดำเนินการสูบกากตะกอน (7) จัดให้มีการสูบตะกอนส่วนเกินจากถังเติมอากาศของระบบบำบัดน้ำเสียรวม ปีละ 6 ครั้ง เพื่อรักษาประสิทธิภาพของถังเติมอากาศ โดยใช้เครื่องสูบตะกอนที่ติดตั้งไว้ในถังเติมอากาศ (8) กรณีที่น้ำทิ้งของโครงการไปใช้ประโยชน์ เพื่อรดน้ำต้นไม้จะต้องมีป้ายแจ้งรายละเอียดบริเวณสนาม สวนหรืออื่นๆ ให้ผู้ที่อาศัยในโครงการทราบว่าเป็นน้ำทิ้งที่ใช้สำหรับรดน้ำต้นไม้ เพื่อป้องกันการนำไปใช้ผิดประเภท	- โครงการมีเจ้าหน้าที่แผนกช่างเป็นผู้ดูแล ควบคุม ระบบบำบัดน้ำเสียให้สามารถทำงานได้อย่างเต็มประสิทธิภาพเป็นไปตามค่าที่ออกแบบ อยู่ตลอดระยะเวลาที่เปิดดำเนินการ - โครงการมีการจัดจ้างบริษัท บีเค เนเจอร์ ทอรัส จำกัด ให้เข้ามาดำเนินการเก็บตัวอย่างและตรวจวิเคราะห์คุณภาพน้ำในรายการความเป็นกรดค่าพีเอช ค่าปริมาณสารแขวนลอย ค่าซิลิเฟต ค่าปริมาณสารละลาย ค่าปริมาณตะกอนหนัก ค่าน้ำมันและไขมัน ค่าทีเคแอล และค่าฟิซิลโคลิฟอร์มแบคทีเรียทั้งหมดทุกเดือนตลอดระยะเวลาดำเนินการ - โครงการมีช่างคอยดำเนินการตรวจสอบปริมาณของเกรอะ และตะกอน หากมีปริมาณมากจะดำเนินการดูดหรือสูบล้างถังปฏิกรณ์ชีวเคมีดำเนินการโดยทันที เพื่อรักษาประสิทธิภาพของระบบ - โครงการมีการติดตั้งป้ายแจ้งรายละเอียดบริเวณกioskสนาม ให้ผู้ที่อาศัยในโครงการทราบว่าเป็นน้ำทิ้งที่ใช้สำหรับรดน้ำต้นไม้ เพื่อป้องกันการนำไปใช้ผิดประเภท	- - -	เอกสารแนบที่ 4 ผลการติดตามตรวจวัดคุณภาพสิ่งแวดล้อมและแบบบันทึกทส1,ทส2 เอกสารแนบที่ 8 ใบเสร็จสูบเกรอะและตะกอน รูปภาพที่ 2.14 ป้ายแจ้งรายละเอียดน้ำทิ้งที่ใช้สำหรับรดน้ำต้นไม้

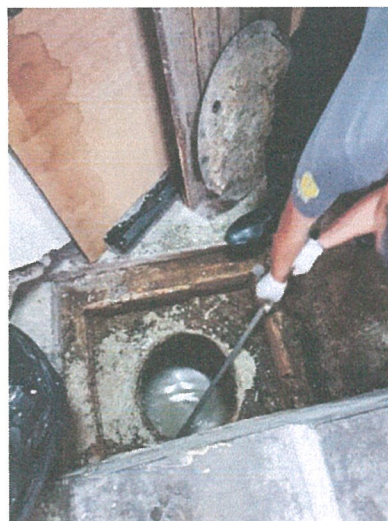
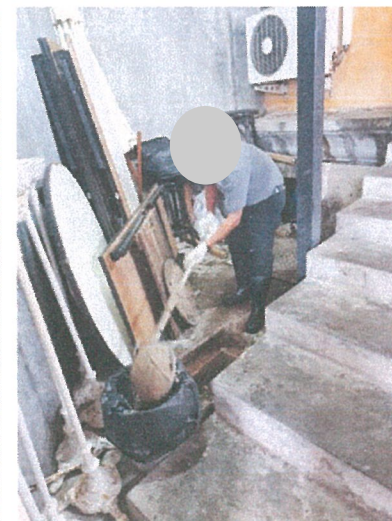
รูปภาพที่ 2.16 การตักไขมัน

มาตรการติดตามตรวจสอบผลกระทบสิ่งแวดล้อม	ผลการปฏิบัติตามมาตรการติดตามตรวจสอบผลกระทบสิ่งแวดล้อม <u>ช่วงดำเนินการ</u>	ปัญหา อุปสรรค ที่ไม่สามารถปฏิบัติตามมาตรการและแนวทางแก้ไข	อ้างอิง
<p>5. การจัดการมูลฝอยและสิ่งปฏิกูล</p> <p>(1) ทำความสะอาดที่พักรวมมูลฝอยรวมในโครงการทุกครั้งหลังจากรับการเก็บขนมูลฝอย</p> <p>(2) ทำการกำจัดกากตะกอนในถังดักไขมันของห้องครัวและภัตตาคาร และนำไปรวบรวมไว้ที่ห้องพักรวมของโครงการทุกวัน</p> <p>(3) จัดให้มีการสูบน้ำตะกอนในถังเกรอะของระบบบำบัดน้ำเสียขึ้นต้นในแต่ละอาคารไปกำจัดอย่างสม่ำเสมอเพื่อรักษาประสิทธิภาพของระบบ อย่างน้อย 2 เดือน/ครั้ง</p> <p>(4) จัดให้มีการสูบน้ำตะกอนส่วนเกินจากถังเดิมอากาศของระบบบำบัดน้ำเสียรวม ปีละ 6 ครั้ง</p>	<p>- โครงการมีแม่บ้านของโครงการดำเนินการตรวจสอบความเรียบร้อยของห้องพักรวม สภาของถังขยะ หากพบชำรุดเสียหายจะดำเนินการซ่อมแซมหรือเปลี่ยนใหม่ทันที รวมทั้งดำเนินการคัดแยกมูลฝอย และทำความสะอาด ถังรองรับมูลฝอยห้องพักรวม ทุกครั้งหลังจากการมาเก็บขนขยะ เพื่อป้องกันกลิ่นรบกวน</p> <p>- โครงการมีเจ้าหน้าที่คอยดำเนินการตรวจสอบปริมาณของไขมันจากบ่อดักไขมัน (Grease Trap) ทุกวัน หากมีปริมาณมากจะทำการดักกากไขมันโดยทันที</p> <p>- โครงการมีช่างคอยดำเนินการตรวจสอบปริมาณของเกรอะ และตะกอน หากมีปริมาณมากจะดำเนินการดูดหรือสูบล้างสิ่งปฏิกูลเข้ามาดำเนินการโดยทันที เพื่อรักษาประสิทธิภาพของระบบ</p>	<p>-</p> <p>-</p> <p>-</p>	<p>รูปภาพที่ 2.12 การล้างทำความสะอาดห้องพักรวม</p> <p>รูปภาพที่ 2.16 การดักกากไขมัน</p> <p>เอกสารแนบที่ 8 ใบเสร็จสูบน้ำเกรอะและตะกอน</p>

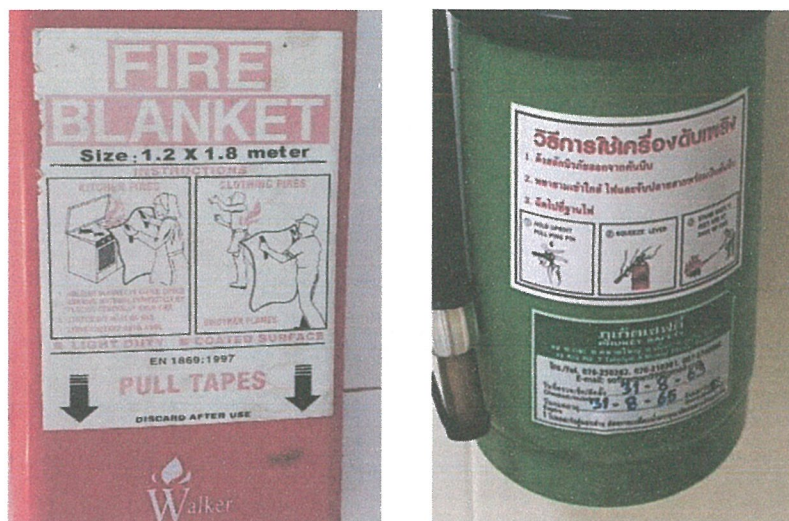
รูปภาพที่ 2.19 ป้ายแสดงวิธีการใช้งานอุปกรณ์ดับเพลิง

(6) ติดป้ายแนะนำการใช้อุปกรณ์แต่ละชนิดไว้บริเวณที่อุปกรณ์นั้นติดตั้งอยู่ เพื่อให้ผู้ที่อยู่ใกล้จุดเกิดเหตุสามารถอ่านและทำความเข้าใจ สามารถใช้งานได้ทันที	- โครงการมีการติดตั้งป้ายแสดงวิธีการใช้งานอุปกรณ์ดับเพลิงไว้บริเวณจุดติดตั้งอุปกรณ์ทุกจุด ซึ่งสามารถมองเห็นได้ชัดเจน	-	รูปภาพที่ 2.22 การตรวจสอบอุปกรณ์ป้องกัน และแจ้งเตือนอัคคีภัย

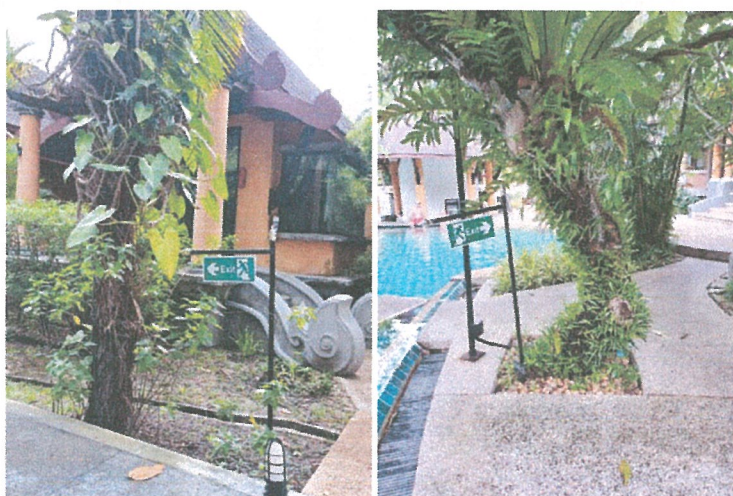
รูปภาพที่ 2.20 ป้ายทางออกฉุกเฉิน

มาตรการป้องกันและแก้ไขผลกระทบสิ่งแวดล้อม	ผลการปฏิบัติตามมาตรการป้องกันและแก้ไขผลกระทบสิ่งแวดล้อม ช่วงดำเนินการ	ปัญหา อุปสรรค ที่ไม่สามารถปฏิบัติตามมาตรการและแนวทางแก้ไข	อ้างอิง
<p>7. การป้องกันอัคคีภัย</p> <p>(1) โครงการต้องติดตั้งเครื่องดับเพลิงแบบมือถือชนิดผงเคมีแห้งในแต่ละอาคาร ประกอบด้วย อุปกรณ์ส่งเสียงหรือสัญญาณให้คนที่อยู่ในอาคารได้ยินหรือทราบทั่วถึง พร้อมทั้งส่งสัญญาณไปยังแผนกควบคุมกลางที่จะมีเจ้าหน้าที่รักษาความปลอดภัยรักษารณตลอด 24 ชั่วโมง ซึ่งอยู่ภายในอาคารต้อนรับ โดยอุปกรณ์แจ้งเหตุจะมีทั้งระบบแจ้งเหตุเพลิงไหม้อัตโนมัติ ได้แก่ เครื่องจับควัน ซึ่งจะติดตั้งในห้องพักทุกห้องของบังกะโลแบบ A และบังกะโลแบบ B อีกทั้งยังมีระบบแจ้งเหตุใช้มือ เพื่อให้อุปกรณ์ส่งเสียงหรือส่งสัญญาณทำงาน (Fire Alarm) ซึ่งติดตั้งไว้ทุกอาคาร</p> <p>(2) โครงการต้องติดตั้งแบบแปลนแผนผังของโครงการพร้อมกับแสดงตำแหน่งที่ตั้งอุปกรณ์ดับเพลิงต่างๆ</p> <p>(3) โครงการต้องจัดให้มีระบบไฟสำรองบริเวณทางเดินที่ใช้แบตเตอรี่ สำหรับให้มองเห็นช่องทางเดินในขณะเพลิงไหม้หรือกรณีไฟฟ้าดับ พร้อมป้ายบอกทางออกที่ชัดเจน</p>	<p>- โครงการมีการติดตั้งระบบป้องกันและแจ้งเตือนอัคคีภัยภายในโครงการ ตามที่มาตรการกำหนด โดยกระจายไว้ตามจุดต่างๆ ทั่วทุกอาคาร เป็นไปตามกฎกระทรวงฉบับที่ 39 (พ.ศ. 2537) และฉบับที่ 47 (พ.ศ. 2540) ออกตามความในพระราชบัญญัติควบคุมอาคาร พ.ศ. 2522</p> <p>- โครงการมีการติดตั้งแบบแปลน แผนผังตำแหน่งที่ตั้งอุปกรณ์ดับเพลิงต่างๆ ภายในโครงการ ไว้บริเวณประตูห้องพักซึ่งสามารถมองเห็นได้ชัดเจน</p> <p>- โครงการมีการติดตั้งระบบไฟสำรองบริเวณทางเดินที่ใช้แบตเตอรี่ สำหรับให้มองเห็นช่องทางเดินในขณะเพลิงไหม้หรือกรณีไฟฟ้าดับ พร้อมป้ายบอกทางออกที่ชัดเจน</p>	<p>-</p> <p>-</p> <p>-</p>	<p>รูปภาพที่ 2.17 อุปกรณ์ป้องกันและแจ้งเตือนอัคคีภัย</p> <p>รูปภาพที่ 2.18 แผนผังตำแหน่งที่ตั้งอุปกรณ์ดับเพลิงต่างๆ</p> <p>รูปภาพที่ 2.21 ระบบไฟสำรองบริเวณทางเดิน</p> <p>รูปภาพที่ 2.20 ป้ายทางออกฉุกเฉิน</p>

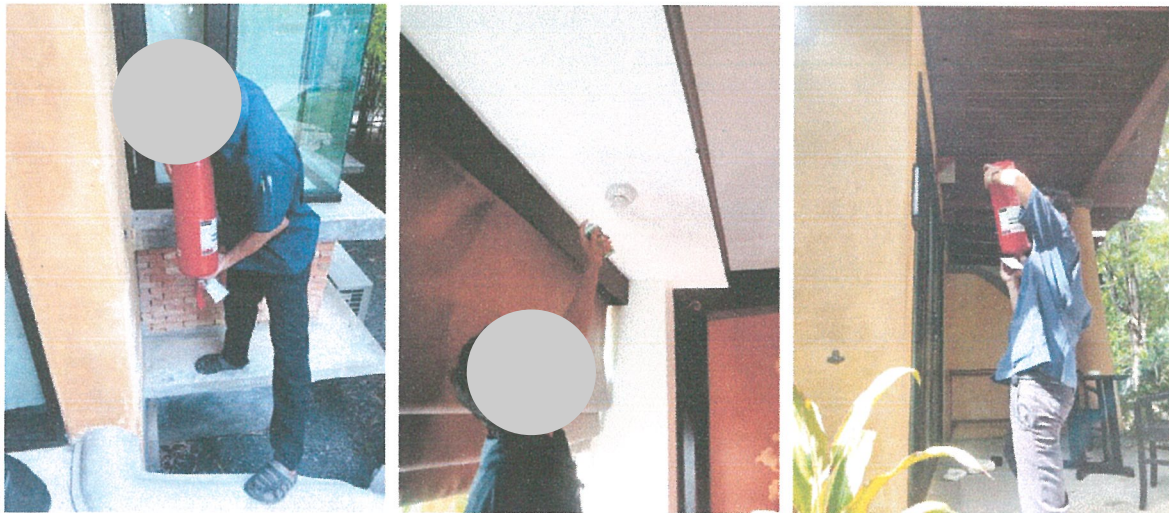
รูปภาพที่ 2.22 การตรวจสอบอุปกรณ์และแจ้งเตือนอัคคีภัย

(5) จัดให้มีการตรวจสอบระบบป้องกันอัคคีภัยทุกๆ 6 เดือน เพื่อให้สามารถใช้งานได้เสมอ หากพบอุปกรณ์มีความเสียหายหรือใช้การไม่ได้ให้รีบดำเนินการแก้ไขทันที	- โครงการมีการตรวจสอบประสิทธิภาพการทำงานของระบบป้องกันและระงับอัคคีภัย โดยดำเนินการ 3 เดือน/ครั้ง เพื่อให้สามารถทำงานได้อย่างเต็มประสิทธิภาพ หากพบชำรุดเสียหายจะดำเนินการซ่อมแซมหรือเปลี่ยนใหม่โดยทันที	-	เอกสารแนบที่ 5 รายงานการตรวจสอบอุปกรณ์ป้องกัน และ แจ้งเตือนอัคคีภัย

6. การจราจร ไม่มีมาตรการกำหนด	- ไม่มีมาตรการกำหนด	-	-
7. การป้องกันอัคคีภัย (1) มีการตรวจสอบอุปกรณ์เตือนภัยและป้องกันอัคคีภัยว่าอยู่ในสภาพที่ใช้งานได้ ความถี่ 2 ครั้ง/ปี (2) จัดให้มีการซ้อมแผนดับเพลิงอย่างน้อย ปีละ 1 ครั้ง	- โครงการมีการตรวจสอบประสิทธิภาพการทำงานของระบบป้องกันและระงับอัคคีภัย โดยดำเนินการ 3 เดือน/ครั้ง เพื่อให้สามารถทำงานได้อย่างเต็มประสิทธิภาพ หากพบชำรุดเสียหายจะดำเนินการซ่อมแซมหรือเปลี่ยนใหม่โดยทันที - โครงการมีการจัดอบรมวิธีการใช้อุปกรณ์ของระบบป้องกันอัคคีภัย และฝึกอบรมเรื่องการซ้อมอพยพย้ายคน เมื่อเกิดเพลิงไหม้แก่เจ้าหน้าที่ของโครงการ ทุกๆ 1 ปี/ครั้ง โดยในรอบปี 2566 มีแผนที่จะดำเนินการในเดือนพฤศจิกายน	- -	เอกสารแนบที่ 5 รายงานการตรวจสอบอุปกรณ์ป้องกัน และแจ้งเตือนอัคคีภัย รูปภาพ ที่ 2.22 การตรวจสอบอุปกรณ์ป้องกันและแจ้งเตือนอัคคีภัย
