# ผลการดำเนินการตามมาตรการป้องกันและแก้ไขผลกระทบสิ่งแวดล้อมและ มาตรการตรวจสอบผลกระทบสิ่งแวดล้อม

รายงานผลการปฏิบัติตามมาตรการป้องกันและแก้ไขผลกระทบสิ่งแวดล้อมและมาตรการติดตามตรวจสอบคุณภาพสิ่งแวดล้อม

โครงการ The Front Village

ระยะดำเนินการ ระหว่างเดือน มกราคม – มิถุนายน 2566

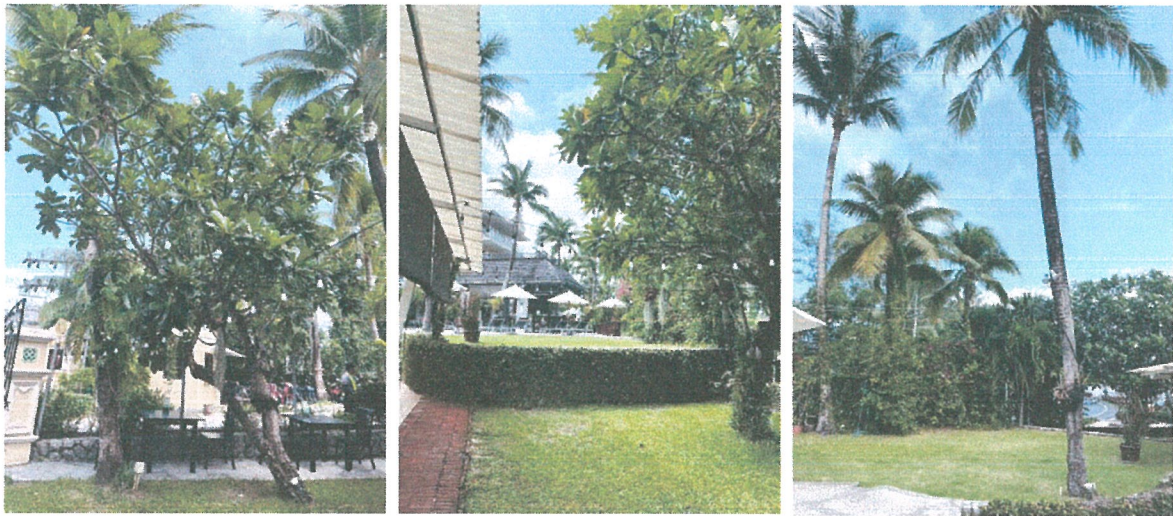
1. ทรัพยากรทางกายภาพ 1.1 สภาพภูมิประเทศ - ไม่มีมาตรการกำหนด	- ไม่มีมาตรการกำหนด	-	-
1.2 ทรัพยากรดินและการชะล้างพังทลาย (1) ปลุกต้นไม้คลุมดินในบริเวณพื้นที่ว่างและดูแลให้มีสภาพดีอยู่เสมอ	- โครงการมีการปลูกพืชคลุมดินไว้ตามที่มาตรการกำหนด และในปัจจุบันอยู่ในสภาพที่สมบูรณ์สวยงามทั่วบริเวณ ช่วยสร้างความร่มรื่นและช่วยดูดซับน้ำฝนของโครงการ	-	รูปภาพที่ 2.1 พื้นที่สีเขียวภายในโครงการ

<b>4.4 สุนทรียภาพและทัศนียภาพ</b> (1) ควบคุมดูแลอาคารและบริเวณต่างๆ ภายในโครงการให้อยู่ในสภาพดีและสวยงาม ตามแบบภูมิสถาปัตยกรรมที่ออกแบบไว้อยู่เสมอ	- โครงการมีการจัดพื้นที่สีเขียวและตัวอาคารไว้ตามมาตรการกำหนดและมีการดูแล บำรุงรักษาอยู่ตลอดเวลาที่เปิดดำเนินการ รวมถึงมีการเลือกใช้สีหลังคาและตัวอาคารเป็นสี Earth Tone ซึ่งมีความกลมกลืนกับสภาพแวดล้อมโดยรอบ จึงสามารถช่วยลดผลกระทบด้านทัศนียภาพของผู้ที่สัญจรไปมา	-	รูปภาพที่ 2.1 พื้นที่สีเขียวภายในโครงการ รูปภาพที่ 2.2 สีของตัวอาคาร

รูปภาพที่ 2.1 พื้นที่สีเขียวภายในโครงการ

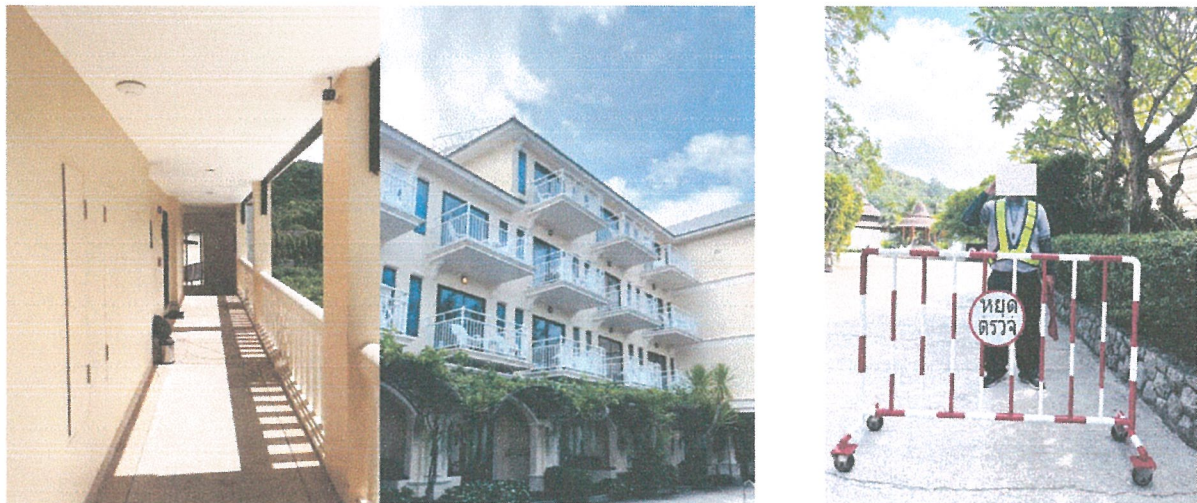
รูปภาพที่ 2.2 สีของตัวอาคาร

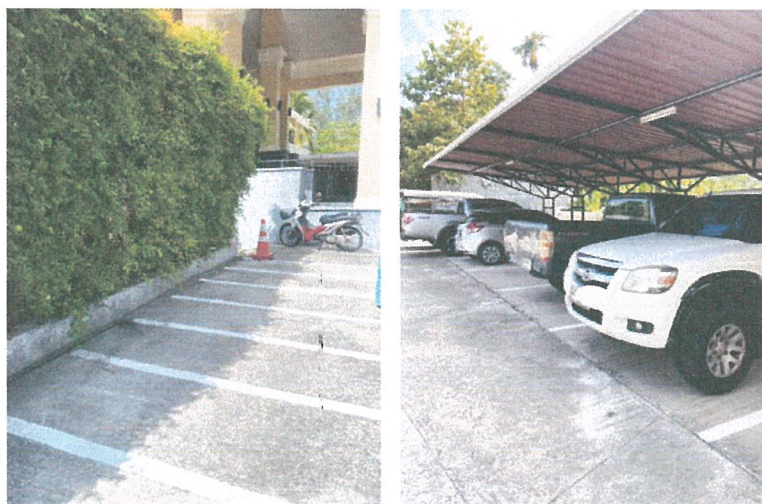
มาตรการป้องกันและแก้ไขผลกระทบสิ่งแวดล้อม	ผลการปฏิบัติตามมาตรการป้องกันและแก้ไขผลกระทบสิ่งแวดล้อม ช่วงดำเนินการ	ปัญหา อุปสรรค ที่ไม่สามารถปฏิบัติตามมาตรการและแนวทางแก้ไข	อ้างอิง
<b>3.5 การคมนาคม และการขนส่ง</b> (1) จัดให้มีระบบการจราจรที่มีความปลอดภัย โดยการติดตั้งสัญลักษณ์จราจรบริเวณทางเข้า-ออก และที่จอดรถภายในโครงการ (2) จัดให้มีที่จอดรถของโครงการให้เพียงพอตามกฎหมายกระทรวง ฉบับที่ 7 (พ.ศ. 2517) ออกตามความในพระราชบัญญัติควบคุมการก่อสร้างอาคาร พ.ศ. 2479 (3) ห้ามประกอบกิจการใดๆ รวมทั้งการก่อสร้างในที่ดินจัดไว้ใช้เป็น ที่จอดรถยนต์ อันจะทำให้พื้นที่จอดรถลดลงจากที่เสนอไว้ในรายงานฯ (4) จัดให้มีเจ้าหน้าที่ หรือยามคอยอำนวยความสะดวก และ จัดระบบการจราจรบริเวณทางเข้า-ออกพื้นที่โครงการ	- โครงการมีการติดตั้งป้ายโครงการ ป้ายแสดงทิศทางเดินรถ ภายในโครงการ ซึ่งสามารถมองเห็นได้อย่างชัดเจน และอยู่ในระยะทางที่จะชะลอรถได้ทันก่อนเข้าสู่โครงการได้อย่างปลอดภัย - โครงการจัดให้มีพื้นที่จอดรถสำหรับผู้เข้าพักอาศัย ประมาณ 24 คัน โดยแบ่งเป็นที่จอดรถยนต์ 9 คัน ที่จอดรถจักรยานยนต์ 15 คัน ซึ่งเพียงพอต่อความต้องการของผู้ที่เข้ามาพักอาศัยภายในโครงการ - ปัจจุบันโครงการไม่มีการดำเนินกิจกรรมใดๆ บริเวณพื้นที่สำหรับจอดรถอันจะทำให้พื้นที่จอดรถลดลงจากที่เสนอไว้ในมาตรการ - โครงการมีเจ้าหน้าที่รักษาความปลอดภัยคอยอำนวยความสะดวกและจัดระบบการจราจรบริเวณทางเข้า-ออก และพื้นที่สำหรับจอดรถภายในโครงการ ตลอด 24 ชั่วโมง	- - - -	รูปภาพที่ 2.6 ป้ายโครงการ รูปภาพที่ 2.7 ป้ายแสดงทิศทางเดินรถภายในโครงการ รูปภาพที่ 2.4 พื้นที่สำหรับจอดรถ รูปภาพที่ 2.4 พื้นที่สำหรับจอดรถ รูปภาพที่ 2.3 เจ้าหน้าที่รักษาความปลอดภัย

รูปภาพที่ 2.4 พื้นที่สำหรับจอดรถ

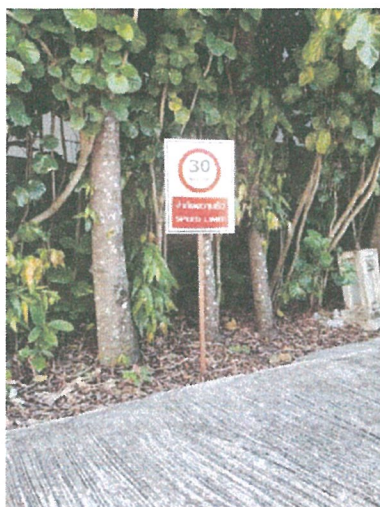
1.3 คุณภาพอากาศ - ไม่มีมาตรการกำหนด	- ไม่มีมาตรการกำหนด	-	-
1.4 เสียงและความสั่นสะเทือน (1) จำกัดความเร็วของรถ ขณะแล่นเข้า-ออกพื้นที่โครงการ ให้มีความเร็วไม่เกิน 30 กิโลเมตร/ชั่วโมง	- โครงการมีการติดตั้งป้ายจำกัดความเร็วไม่เกิน 30 กม./ชม. ไว้ภายในบริเวณพื้นที่โครงการ ซึ่งสามารถมองเห็นได้ชัดเจน เพื่อควบคุมความเร็วของรถภายในโครงการ	-	รูปภาพที่ 2.5 ป้ายจำกัดความเร็ว

รูปภาพที่ 2.5 ป้ายจำกัดความเร็ว

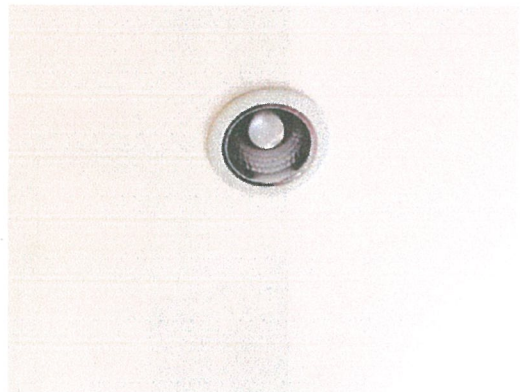
มาตรการป้องกันและแก้ไขผลกระทบสิ่งแวดล้อม	ผลการปฏิบัติตามมาตรการป้องกันและแก้ไขผลกระทบสิ่งแวดล้อม ช่วงดำเนินการ	ปัญหา อุปสรรค ที่ไม่สามารถปฏิบัติตามมาตรการและแนวทางแก้ไข	อ้างอิง
<b>3. คุณค่าการใช้ประโยชน์ของมนุษย์</b> <b>3.1 การใช้น้ำ</b> (1) ธรรมชาติให้มีการใช้น้ำอย่างประหยัด (2) ตรวจสอบดูแลระบบจ่ายน้ำและระบบเส้นท่อให้อยู่ในสภาพดีอยู่เสมอ	- โครงการมีการติดตั้งป้ายรณรงค์ประหยัดน้ำ ไว้บริเวณพื้นที่ใช้งานในส่วนกลาง ซึ่งสามารถมองเห็นได้ชัดเจน - โครงการมอบหมายให้แผนกช่าง เป็นผู้ตรวจสอบระบบจ่ายน้ำและระบบเส้นท่อให้อยู่ในสภาพดี พร้อมใช้งาน รวมถึงสุขภัณฑ์ต่างๆ ที่ใช้ภายในโครงการ หากชำรุดจะดำเนินการซ่อมแซมหรือเปลี่ยนใหม่ทันที	- -	เอกสารแนบที่ 7 รายงานการใช้น้ำภายในโครงการ รูปภาพที่ 2.11 ป้ายรณรงค์ประหยัดน้ำ เอกสารแนบที่ 6 บันทึกการตรวจสอบการทำงานของระบบต่างๆ ภายในโครงการ
<b>3.2 การใช้ไฟฟ้า</b> (1) จัดให้มีและติดตั้งระบบไฟฟ้าตามที่เสนอในรายละเอียดโครงการทุกประการ (2) ธรรมชาติให้ผู้พักอาศัยใช้ไฟฟ้าอย่างประหยัด (3) ติดตั้งอุปกรณ์เดินสายไฟฟ้า รวมถึงสายสัญญาณทางไฟฟ้าสื่อสารต่างๆ และอุปกรณ์ไฟฟ้าต่างๆ ให้เป็นไปด้วยความเรียบร้อย และถูกต้องตามมาตรฐานการไฟฟ้าส่วนภูมิภาค (4) การใช้ไฟฟ้าของระบบสาธารณูปโภคให้เลือกใช้ผลิตภัณฑ์ไฟฟ้าชนิดประหยัดพลังงานและอายุการใช้งานยาวนาน (5) ตรวจสอบดูแลอุปกรณ์และสายไฟฟ้าให้อยู่ในสภาพดีอยู่เสมอ	- โครงการมีการติดตั้งระบบไฟฟ้าตามที่มาตรการกำหนด และมีช่างคอยดำเนินการตรวจสอบให้อยู่ในสภาพที่พร้อมใช้งาน อยู่ตลอดระยะเวลาที่เปิดดำเนินการ - โครงการมีการติดตั้งป้ายรณรงค์ประหยัดไฟฟ้า ไว้บริเวณพื้นที่ใช้งานในส่วนกลาง ซึ่งสามารถมองเห็นได้ชัดเจน - โครงการมีการติดตั้งระบบสายไฟ สายสัญญาณสื่อสารต่างๆ และอุปกรณ์ไฟฟ้าตามที่มาตรการกำหนด และมีช่างคอยดำเนินการตรวจสอบให้อยู่ในสภาพที่พร้อมใช้ - โครงการมีการเลือกใช้อุปกรณ์ไฟฟ้าเป็นแบบประหยัดพลังงานและมีประสิทธิภาพสูงสุดและมีช่างคอยดำเนินการตรวจสอบระบบไฟฟ้าให้มีสภาพที่พร้อมใช้งาน	- - - -	เอกสารแนบที่ 6 บันทึกการตรวจสอบการทำงานของระบบต่างๆ ภายในโครงการ รูปภาพที่ 2.8 ป้ายรณรงค์ประหยัดไฟฟ้า เอกสารแนบที่ 6 บันทึกการตรวจสอบการทำงานของระบบต่างๆ ภายในโครงการ รูปภาพที่ 2.9 แอร์ประหยัดไฟเบอร์ 5 รูปภาพที่ 2.10 หลอดไฟ LED

รูปภาพที่ 2.10 หลอดไฟ LED

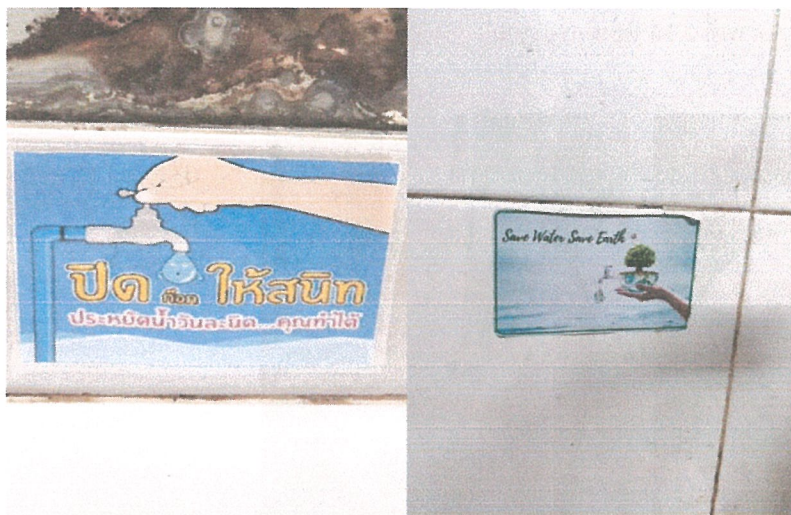
มาตรการป้องกันและแก้ไขผลกระทบสิ่งแวดล้อม	ผลการปฏิบัติตามมาตรการป้องกันและแก้ไขผลกระทบสิ่งแวดล้อม ช่วงดำเนินการ	ปัญหา อุปสรรค ที่ไม่สามารถปฏิบัติตามมาตรการและแนวทางแก้ไข	อ้างอิง
<p>3.4 การระบายน้ำและการป้องกันน้ำท่วม</p> <p>(1) รมรงค์ให้มีการใช้น้ำภายในโครงการอย่างประหยัด เพื่อลดปริมาณน้ำทิ้งที่ระบายลงสู่ร่องระบายน้ำสาธารณะ</p> <p>(2) จัดให้มีบ่อหน่วงน้ำที่ปริมาตรกักเก็บอย่างน้อย 306.58 ลูกบาศก์เมตร เพื่อให้สามารถกักเก็บน้ำในช่วงเวลา 3 ชั่วโมง ได้อย่างเพียงพอ ก่อนควบคุมอัตราการระบายน้ำออกไม่ให้เกินอัตราการระบายน้ำเดิม (0.026 ลูกบาศก์เมตร/วินาที)</p> <p>(3) จัดให้มีการดูแล บำรุงรักษาระบบระบายน้ำและบ่อหน่วงน้ำ รวมทั้งอุปกรณ์ต่างๆ ให้มีสภาพดีอยู่ตลอดเวลา</p>	<p>- โครงการมีการติดตั้งป้ายรณรงค์ประหยัดน้ำ ไว้บริเวณพื้นที่ใช้งานในส่วนกลางและในห้องพักทุกห้อง ซึ่งสามารถมองเห็นได้ชัดเจน</p> <p>- โครงการมีการติดตั้งบ่อหน่วงน้ำของโครงการ ตามที่มาตรการกำหนด ซึ่งสามารถกักเก็บน้ำได้สูงสุด 3 ชั่วโมง และโครงการมีการควบคุมอัตราการไหลของน้ำไม่ให้มีค่าอัตราการระบายมากกว่าก่อนการพัฒนา</p> <p>- โครงการมีช่างคอยตรวจสอบดูแลระบบระบายน้ำของโครงการ โดยเฉพาะช่วงฤดูฝน หากพบว่าชำรุดจะดำเนินการแก้ไขทันที</p>	<p>-</p> <p>-</p> <p>-</p>	<p>เอกสารแนบที่ 7 รายงานการใช้น้ำภายในโครงการ</p> <p>รูปภาพที่ 2.11 ป้ายรณรงค์ประหยัดน้ำ</p> <p>รูปภาพที่ 2.12 บ่อหน่วงน้ำ</p> <p>-</p>

รูปภาพที่ 2.11 ป้ายรณรงค์ประหยัดน้ำ

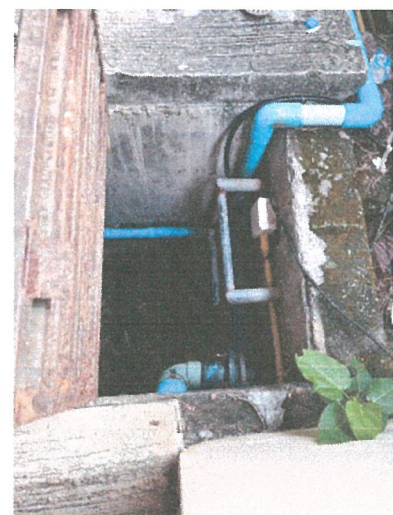
รูปภาพที่ 2.12 บ่อหน่วงน้ำ

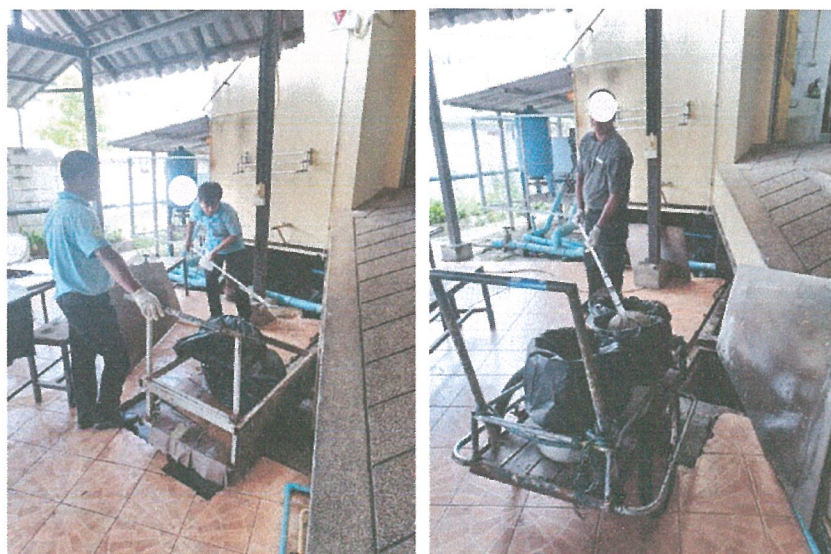
มาตรการป้องกันและแก้ไขผลกระทบสิ่งแวดล้อม	ผลการปฏิบัติตามมาตรการป้องกันและแก้ไขผลกระทบสิ่งแวดล้อม ช่วงดำเนินการ	ปัญหา อุปสรรค ที่ไม่สามารถปฏิบัติตามมาตรการและแนวทางแก้ไข	อ้างอิง
<p>1.5 ทรัพยากรน้ำ (ต่อ)</p> <p>(5) จัดให้มีการสูบน้ำในระบบบำบัดน้ำเสียไปกำจัดอย่างสม่ำเสมอ เพื่อรักษาประสิทธิภาพของระบบ ดังนี้</p> <ul style="list-style-type: none"> <li>- ถึงเครื่องของระบบบำบัดน้ำเสียขึ้นต้น ทุกๆ 2 ปี/ครั้ง</li> <li>- บ่อเก็บตะกอนของระบบบำบัดน้ำเสียรวมทุกๆ 4 เดือน/ครั้ง</li> </ul> <p>(6) จัดให้มีการกำจัดกากไขมันออกจากบ่อดักไขมัน (Grease Trap) ทุกวัน โดยตัดกากไขมันใส่ถุงดำมัดปากถุงให้แน่นสนิท ก่อนทิ้งรวมกับขยะเปียก</p>	<ul style="list-style-type: none"> <li>- โครงการมีช่างคอยดำเนินการตรวจสอบปริมาณของเครื่อง และตะกอน หากมีปริมาณมากจะดำเนินการติดต่อบริษัทผู้ผลิตเข้ามาดำเนินการโดยทันที</li> <li>- โครงการมีเจ้าหน้าที่คอยดำเนินการตรวจสอบปริมาณของไขมันจากบ่อดักไขมัน (Grease Trap) ทุกวัน หากมีปริมาณมากจะทำการตัดกากไขมันโดยทันที</li> </ul>	<p>-</p> <p>-</p>	<p>เอกสารแนบที่ 9 ใบเสร็จสูบน้ำ ปฏิทินและไขมัน</p> <p>รูปภาพที่ 2.13 การตัดกากไขมัน</p>

รูปภาพที่ 2.13 การตักกากไขมัน

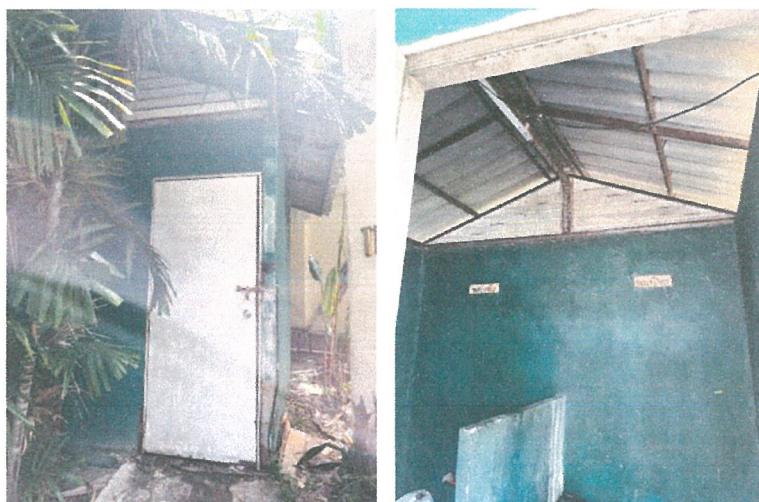
มาตรการป้องกันและแก้ไขผลกระทบสิ่งแวดล้อม	ผลการปฏิบัติตามมาตรการป้องกันและแก้ไขผลกระทบสิ่งแวดล้อม ช่วงดำเนินการ	ปัญหา อุปสรรค ที่ไม่สามารถปฏิบัติตามมาตรการและแนวทางแก้ไข	อ้างอิง
<b>3.3 การจัดการขยะ (ต่อ)</b> (2) จัดให้มีพนักงานเก็บขนขยะจากถังขยะในแต่ละส่วนไปเก็บรวบรวมไว้ยังห้องขยะรวมทุกวัน (3) จัดให้มีห้องพักขยะรวม จำนวน 2 ห้อง บริเวณชั้นล่างอาคาร โดยแบ่งเป็นห้องพักขยะเปียกและห้องพักขยะแห้ง (4) ตรวจสอบไม่ให้มีขยะตกค้างภายในโครงการ หากมีขยะตกค้างภายในโครงการให้รีบแจ้งให้ทางเทศบาลตำบลกระนวน เข้ามาทำการเก็บขนนำไปกำจัดทันที (5) ตรวจสอบถังขยะและห้องพักขยะรวมให้มีสภาพดีอยู่เสมอ ถ้ามีการฝูกร่อน หรือชำรุดต้องรีบดำเนินการแก้ไขทันที (6) จัดให้มีพนักงานทำความสะอาดที่พักขยะรวมทุกครั้ง หลังจากการเก็บขนขยะของเทศบาลตำบลกระนวน	- โครงการได้มีการมอบหมายให้แม่บ้านรวบรวมมูลฝอยจากส่วนต่างๆภายในโครงการ ไปยังห้องพักมูลฝอยรวมทุกวัน - ห้องพักขยะรวมของโครงการ ตั้งอยู่ในบริเวณด้านหน้าโครงการ ติดกับป้อมยาม ริมถนนสาธารณะประโยชน์ จำนวน 2 ห้อง โดยเป็นห้องพักขยะเปียกและแห้งอย่างละ 1 ห้อง แต่ละห้องมีประตูปิดมิดชิด - โครงการมีแม่บ้านคอยตรวจสอบปริมาณมูลฝอยทั้งหมดภายในโครงการ และได้ประสานงานกับเทศบาลตำบลกระนวน ให้เข้ามาดำเนินการเก็บขนมูลฝอยทุกวัน แต่ในช่วงที่เทศบาลตำบลกระนวนไม่สามารถเข้ามาดำเนินการได้ โครงการจะจัดจ้างรถเก็บขนมูลฝอยของภาคเอกชนให้เข้ามาดำเนินการแทน - โครงการมีแม่บ้านของโครงการดำเนินการตรวจสอบความเรียบร้อยของห้องพักขยะรวม สภาพของถังขยะ หากพบชำรุดเสียหายจะดำเนินการซ่อมแซมหรือเปลี่ยนใหม่ทันที รวมทั้งดำเนินการคัดแยกมูลฝอย และทำความสะอาด ถึงรองรับมูลฝอย ห้องพักขยะรวม ทุกครั้งหลังจากรถมาเก็บขนขยะ เพื่อป้องกันกลิ่นรบกวน	- - - -	รูปภาพที่ 2.15 การเก็บขนมูลฝอยจากส่วนต่างๆ ภายในโครงการ รูปภาพที่ 2.14 ห้องพักขยะรวม เอกสารแนบที่ 8 ใบเสร็จมูลฝอย รูปภาพที่ 2.17 การล้างทำความสะอาดห้องพักขยะรวม

รูปภาพที่ 2.14 ห้องพักรวม

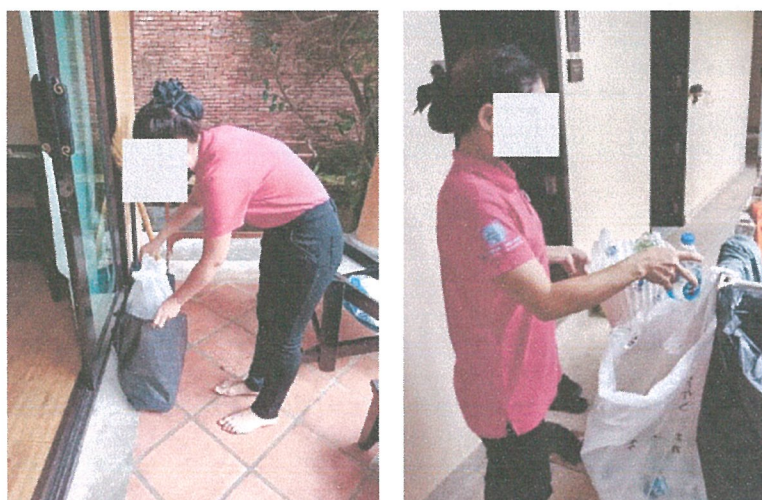
มาตรการป้องกันและแก้ไขผลกระทบสิ่งแวดล้อม	ผลการปฏิบัติตามมาตรการป้องกันและแก้ไขผลกระทบสิ่งแวดล้อม ช่วงดำเนินการ	ปัญหา อุปสรรค ที่ไม่สามารถปฏิบัติตามมาตรการและแนวทางแก้ไข	อ้างอิง
<p><b>3.3 การจัดการขยะ</b></p> <p>(1) จัดให้มีถังขยะวางไว้ในแต่ละส่วนภายในโครงการ แยกเป็นถังขยะเปียกและถังขยะแห้ง ดังนี้</p> <p><u>อาคารพักอาศัย</u></p> <ul style="list-style-type: none"> <li>- ห้องพัก จัดให้มีถังขยะขนาด 5 ลิตร จำนวน 2 ถัง/ห้อง แยกเป็นถังขยะเปียก 1 ถัง และถังขยะแห้ง 1 ถัง</li> <li>- ห้องครัว จัดให้มีถังขยะขนาด 100 ลิตร จำนวน 2 ถัง แยกเป็นถังขยะเปียก 1 ถัง และถังขยะแห้ง 1 ถัง</li> <li>- ห้องซาวหน้า จัดให้มีถังขยะขนาด 50 ลิตร จำนวน 1 ถัง/ห้อง</li> <li>- ห้องอาหาร จัดให้มีถังขยะขนาด 100 ลิตร จำนวน 4 ถัง แยกเป็นถังขยะเปียก 2 ถัง และถังขยะแห้ง 2 ถัง</li> </ul> <p><u>อาคารต้อนรับ</u></p> <ul style="list-style-type: none"> <li>- ห้องสำนักงาน จัดให้มีถังขยะขนาด 50 ลิตร จำนวน 2 ถัง แยกเป็นถังขยะเปียกและถังขยะแห้งอย่างละ 1 ถัง</li> <li>- ร้าน Minimart จัดให้มีถังขยะขนาด 50 ลิตร จำนวน 2 ถัง แยกเป็นถังขยะเปียกและถังขยะแห้งอย่างละ 1 ถัง</li> <li>- Pub และ Beer Garden จัดให้มีถังขยะขนาด 50 ลิตร จำนวน 2 ถัง แยกเป็นถังขยะเปียกและถังขยะแห้งอย่างละ 1 ถัง</li> </ul>	<p>- โครงการมีการจัดเตรียมถังรองรับขยะมูลฝอย วางกระจายไว้ตามจุดต่างๆ ภายในโครงการ ตามที่มาตรการกำหนด ในบริเวณห้องพัก, ห้องครัว, ห้องอาหารและห้องสำนักงาน ในส่วนของห้องซาวหน้า Minimart Pub และ Beer Garden ปัจจุบันโครงการไม่ได้เปิดดำเนินการแล้ว โดยแม่บ้านจะเป็นผู้รวบรวมขยะมูลฝอยจากส่วนต่างๆ ภายในโครงการบรรจุลงถุงดำ พร้อมมัดปากถุงให้เรียบร้อยก่อนนำไปพักรวมไว้ยังห้องพักขยะรวมของโครงการ</p> <p>- โครงการมีการจัดเตรียมถังรองรับขยะมูลฝอย วางกระจายไว้ตามจุดต่างๆ ภายในโครงการ ตามที่มาตรการกำหนด ในบริเวณห้องพัก, ห้องครัว, ห้องอาหารและห้องสำนักงาน ในส่วนของห้องซาวหน้า Minimart Pub และ Beer Garden ปัจจุบันโครงการไม่ได้เปิดดำเนินการแล้ว โดยแม่บ้านจะเป็นผู้รวบรวมขยะมูลฝอยจากส่วนต่างๆ ภายในโครงการบรรจุลงถุงดำ พร้อมมัดปากถุงให้เรียบร้อยก่อนนำไปพักรวมไว้ยังห้องพักขยะรวมของโครงการ</p>	<p>-</p> <p>-</p>	<p>รูปภาพที่ 2.16 ถังขยะภายในโครงการ</p> <p>รูปภาพที่ 2.15 การเก็บขนมูลฝอยจากส่วนต่างๆ ภายในโครงการ</p> <p>รูปภาพที่ 2.16 ถังขยะภายในโครงการ</p> <p>รูปภาพที่ 2.15 การเก็บขนมูลฝอยจากส่วนต่างๆ ภายในโครงการ</p>

รูปภาพที่ 2.15 การเก็บขยะมูลฝอยจากส่วนต่างๆ ภายในโครงการ

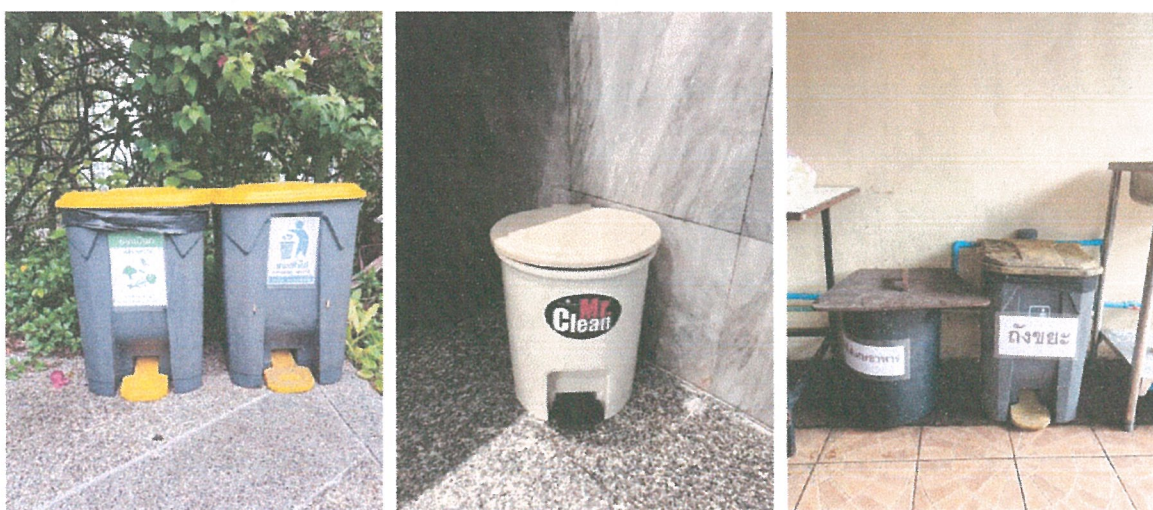
รูปภาพที่ 2.16 ถังขยะภายในโครงการ

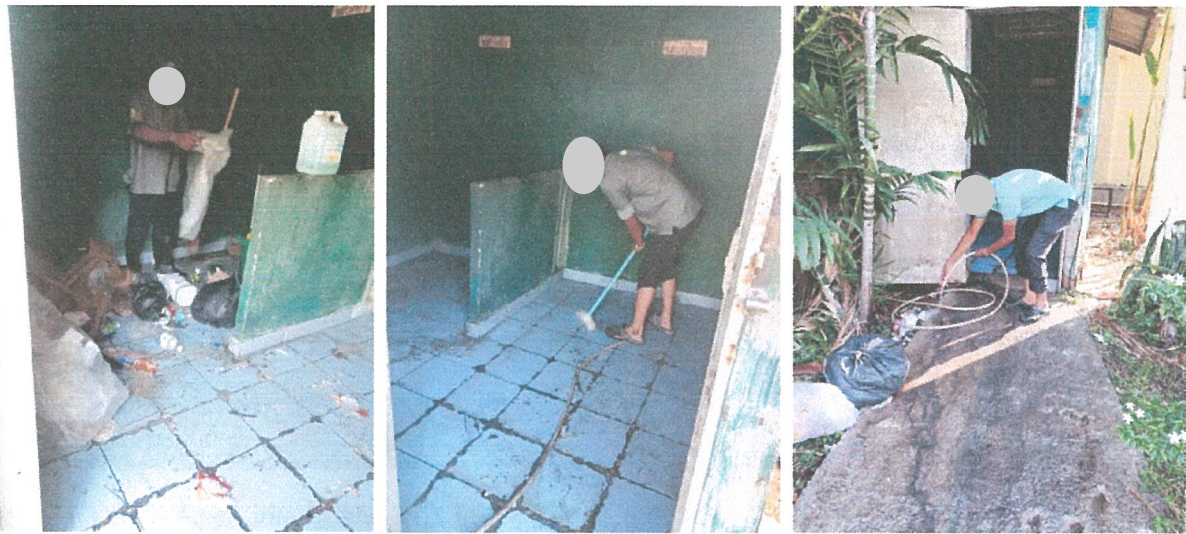
3.2 การใช้ไฟฟ้า - ไม่มีมาตรการกำหนด	- ไม่มีมาตรการกำหนด	-	-
3.3 การจัดการขยะ (1) ตรวจสอบถังขยะและห้องพักขยะรวมให้มีสภาพดีอยู่เสมอ ถ้ามีการฝูกร่อน หรือชำรุดต้องรีบดำเนินการแก้ไขทันที	- โครงการมีแม่บ้านของโครงการดำเนินการตรวจสอบความเรียบร้อยของห้องพักขยะรวม สภาพของถังขยะ หากพบชำรุดเสียหายจะดำเนินการซ่อมแซมหรือเปลี่ยนใหม่ทันที รวมทั้งดำเนินการคัดแยกมูลฝอย และทำความสะอาด ถังรองรับมูลฝอย ห้องพักขยะรวม ทุกครั้งหลังจากรถมาเก็บขยะ เพื่อป้องกันกลิ่นรบกวน	-	รูปภาพที่ 2.17 การล้างทำความสะอาดห้องพักขยะรวม

รูปภาพที่ 2.17 การล้างทำความสะอาดห้องพักรวม

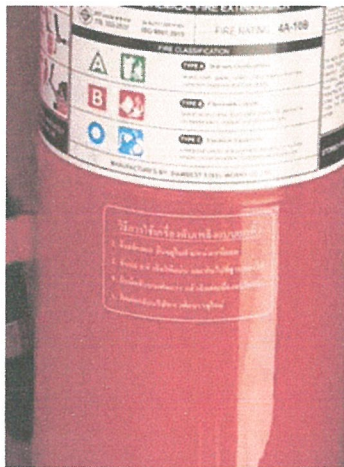
มาตรการป้องกันและแก้ไขผลกระทบสิ่งแวดล้อม	ผลการปฏิบัติตามมาตรการป้องกันและแก้ไขผลกระทบสิ่งแวดล้อม ช่วงดำเนินการ	ปัญหา อุปสรรค ที่ไม่สามารถปฏิบัติตามมาตรการและแนวทางแก้ไข	อ้างอิง
<b>4. คุณค่าคุณภาพชีวิต</b> <b>4.1 อาชีวอนามัยและความปลอดภัย</b> - ไม่มีมาตรการกำหนด	- ไม่มีมาตรการกำหนด	-	-
<b>4.2 ความปลอดภัยสาธารณะ</b> (1) จัดให้มีเวรยามรักษาความปลอดภัย และอำนวยความสะดวกบริเวณทางเข้า-ออกของโครงการ	- โครงการมีเจ้าหน้าที่รักษาความปลอดภัยคอยอำนวยความสะดวกและจัดระบบการจราจรบริเวณทางเข้า-ออก และพื้นที่สำหรับจอดรถภายในโครงการ ตลอด 24 ชั่วโมง	-	รูปภาพที่ 2.3 เจ้าหน้าที่รักษาความปลอดภัย
<b>4.3 การป้องกันอัคคีภัย</b> (1) จัดให้มีและติดตั้งระบบป้องกันอัคคีภัย และระบบระบายอากาศตามที่ได้ระบุไว้ในรายละเอียดโครงการ ซึ่งเป็นไปตามกฎกระทรวงฉบับที่ 39 (พ.ศ. 2537) และฉบับที่ 47 (พ.ศ. 2540) ออกตามความในพระราชบัญญัติควบคุมอาคาร พ.ศ. 2522 (2) จัดให้มีการตรวจสอบระบบป้องกันอัคคีภัยทุกๆ 6 เดือน/ครั้ง เพื่อให้สามารถใช้งานได้อยู่เสมอ หากพบว่ามีปัญหาเสียหายหรือใช้การไม่ได้ให้รีบดำเนินการแก้ไขทันที (3) ติดป้ายแนะนำการใช้อุปกรณ์แต่ละชนิดไว้ในบริเวณที่อุปกรณ์นั้นติดตั้งอยู่ เพื่อให้ผู้ที่อยู่ใกล้จุดเกิดเหตุสามารถใช้ได้ทันที	- โครงการมีการติดตั้งระบบป้องกันและแจ้งเตือนอัคคีภัยภายในโครงการ ตามที่มาตรการกำหนด - โครงการมีการตรวจสอบประสิทธิภาพการทำงานของระบบป้องกันและระงับอัคคีภัย โดยดำเนินการ 3 เดือน/ครั้ง เพื่อให้สามารถทำงานได้อย่างเต็มประสิทธิภาพ หากพบชำรุดเสียหายจะดำเนินการซ่อมแซมหรือเปลี่ยนใหม่ทันที - โครงการมีการติดตั้งป้ายแสดงวิธีการใช้งานอุปกรณ์ดับเพลิงไว้บริเวณจุดติดตั้งอุปกรณ์ทุกจุด ซึ่งสามารถมองเห็นได้ชัดเจน	-  -  -	รูปภาพที่ 2.18 อุปกรณ์ป้องกันและแจ้งเตือนอัคคีภัย เอกสารแนบที่ 5 รายงานการตรวจสอบอุปกรณ์ป้องกันและแจ้งเตือนอัคคีภัย รูปภาพที่ 2.21 การตรวจสอบอุปกรณ์ป้องกันและแจ้งเตือนอัคคีภัย รูปภาพที่ 2.19 ป้ายแสดงวิธีการใช้งานอุปกรณ์ดับเพลิง

รูปภาพที่ 2.19 ป้ายแสดงวิธีการใช้งานอุปกรณ์ดับเพลิง

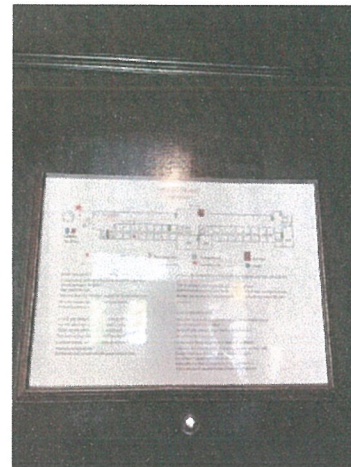
มาตรการป้องกันและแก้ไขผลกระทบสิ่งแวดล้อม	ผลการปฏิบัติตามมาตรการป้องกันและแก้ไขผลกระทบสิ่งแวดล้อม ช่วงดำเนินการ	ปัญหา อุปสรรค ที่ไม่สามารถปฏิบัติตามมาตรการและแนวทางแก้ไข	อ้างอิง
<b>4.3 การป้องกันอัคคีภัย (ต่อ)</b> (4) จัดให้มีการติดตั้งแบบแปลน แผนผังตำแหน่งที่ติดตั้งอุปกรณ์ดับเพลิงต่างๆ ในตำแหน่งที่เห็นชัดในแต่ละชั้นอาคาร (5) จัดให้มีการอบรมวิธีการใช้อุปกรณ์ของระบบป้องกันอัคคีภัย และฝึกอบรมเรื่องการซ้อมอพยพย้ายคน เมื่อเกิดเพลิงไหม้แก่เจ้าหน้าที่ของโครงการ ทุกๆ 1 ปี/ครั้ง เพื่อให้สามารถใช้งานได้ทันที	- โครงการมีการติดตั้งแบบแปลน แผนผังตำแหน่งที่ติดตั้งอุปกรณ์ดับเพลิงต่างๆ ภายในโครงการ ไว้บริเวณประตูห้องพักซึ่งสามารถมองเห็นได้ชัดเจน - โครงการมีการจัดอบรมวิธีการใช้อุปกรณ์ของระบบป้องกันอัคคีภัย และฝึกอบรมเรื่องการซ้อมอพยพย้ายคน เมื่อเกิดเพลิงไหม้แก่เจ้าหน้าที่ของโครงการ ทุกๆ 1 ปี/ครั้ง โดยในรอบปี 2566 มีแผนที่จะดำเนินการในเดือนพฤศจิกายน	-  -	รูปภาพที่ 2.20 แผนผังตำแหน่งที่ติดตั้งอุปกรณ์ดับเพลิงต่างๆ  -

รูปภาพที่ 2.20 แผนผังตำแหน่งที่ตั้งติดตั้งอุปกรณ์ดับเพลิงต่างๆ

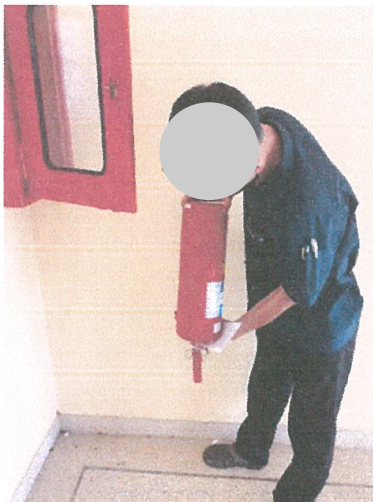
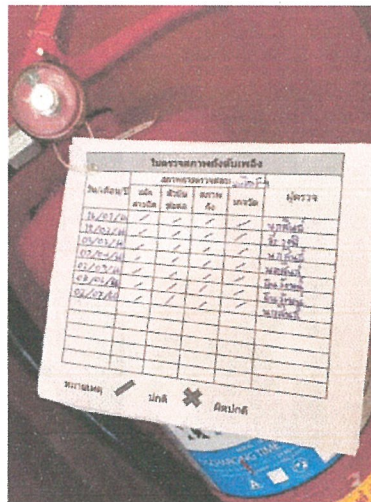
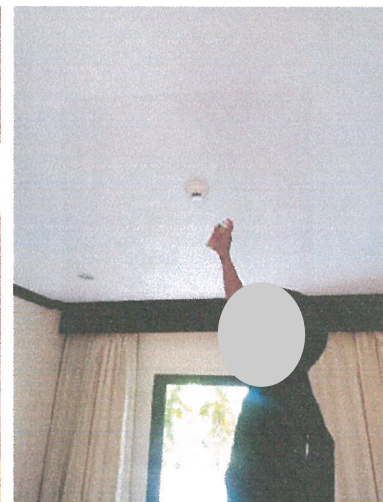
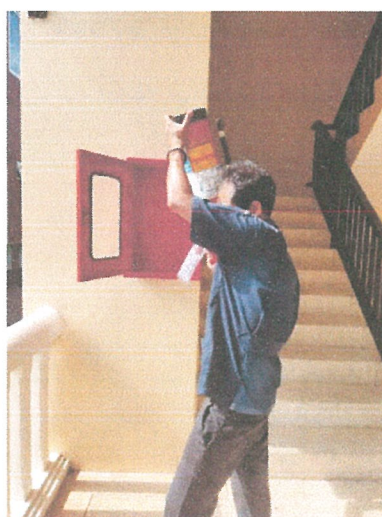
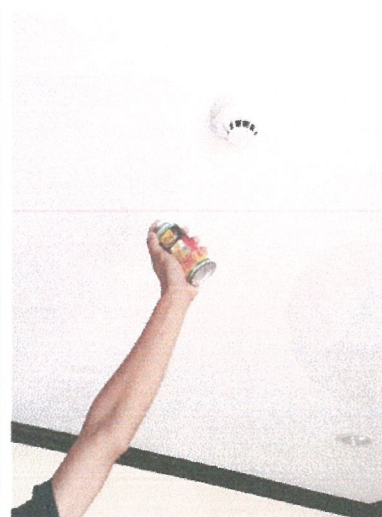
รูปภาพที่ 2.21 การตรวจสอบอุปกรณ์ป้องกันและแจ้งเตือนอัคคีภัย
