บทที่ 2

ผลการปฏิบัติตามมาตรการป้องกันและแก้ไขผลกระทบสิ่งแวดล้อม

2.1 ผลการปฏิบัติตามมาตรการป้องกันและแก้ไขผลกระทบสิ่งแวดล้อม

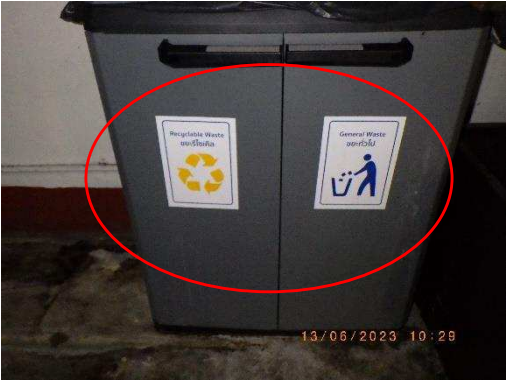
2) จัดให้มีถังพักมูลฝอยปริมาณความจุ 14.04 ลบ.ม. (2.4x3.9x1.5) และเดินท่อนำขยะมูลฝอยลงสู่ระบบบำบัดน้ำเสีย ของโครงการ	โครงการมีห้องพักขยะมูลฝอยอยู่ในอาคารด้านข้าง เพียงพอ มีระบบรวบรวมน้ำเสีย และนำจากการล้างห้องพักขยะน้ำเข้าสู่ระบบบำบัดน้ำเสียของโครงการ	-	รูปที่ 2-12 และรูปที่ 2-13

<p>รูปที่ 2-11 ถังขยะบริเวณลาดจอดรถใต้ดิน</p>	<p>รูปที่ 2-12 ห้องพักขยะของโครงการ</p>

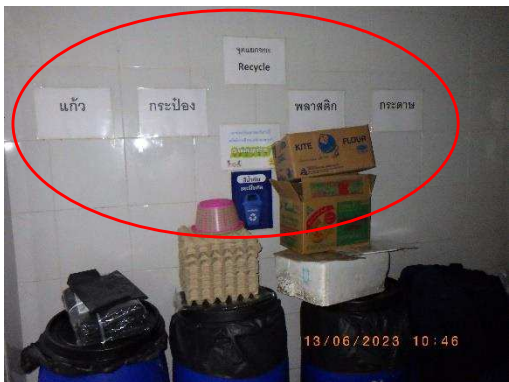
<p>รูปที่ 2-13 จุดรวบรวมน้ำเสียจากห้องพักขยะมูลฝอย</p>	<p>รูปที่ 2-14 ถังขยะแยกประเภท บริเวณลานจอดรถใต้ดิน</p>

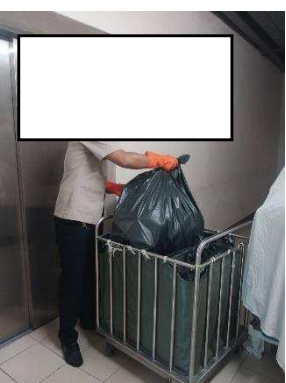
7) จัดให้พนักงานคัดแยกขยะที่สามารถนำไป Recycle ได้ เช่น ขวดแก้ว กระดาษ และ กระป๋องโลหะ ออกจากขยะประเภทอื่น ๆ	โครงการเตรียมถังขยะแยกประเภทไว้บริเวณต่างๆ และมีการ ตรวจสอบอีกคร้ังก่อนนำไปพัก โดยมีการแยกที่จัดเก็บ	-	รูปที่ 2-14 และรูปที่ 2-15

<p>รูปที่ 2-15 ถังขยะแยกประเภทบริเวณ พื้นที่สำนักงาน</p>	<p>รูปที่ 2-16 ถังขยะเศษอาหารภายในห้องครัว</p>
