บทที่ 2

ผลการปฏิบัติตามมาตรการป้องกันและแก้ไขผลกระทบสิ่งแวดล้อม

ตารางที่ 2-1
สรุปผลการปฏิบัติตามมาตรการป้องกัน และแก้ไขผลกระทบสิ่งแวดล้อม และมาตรการติดตามตรวจสอบผลกระทบสิ่งแวดล้อม (ระยะดำเนินการ)
ของโครงการสินสิริ รีสอร์ท (ส่วนขยาย)

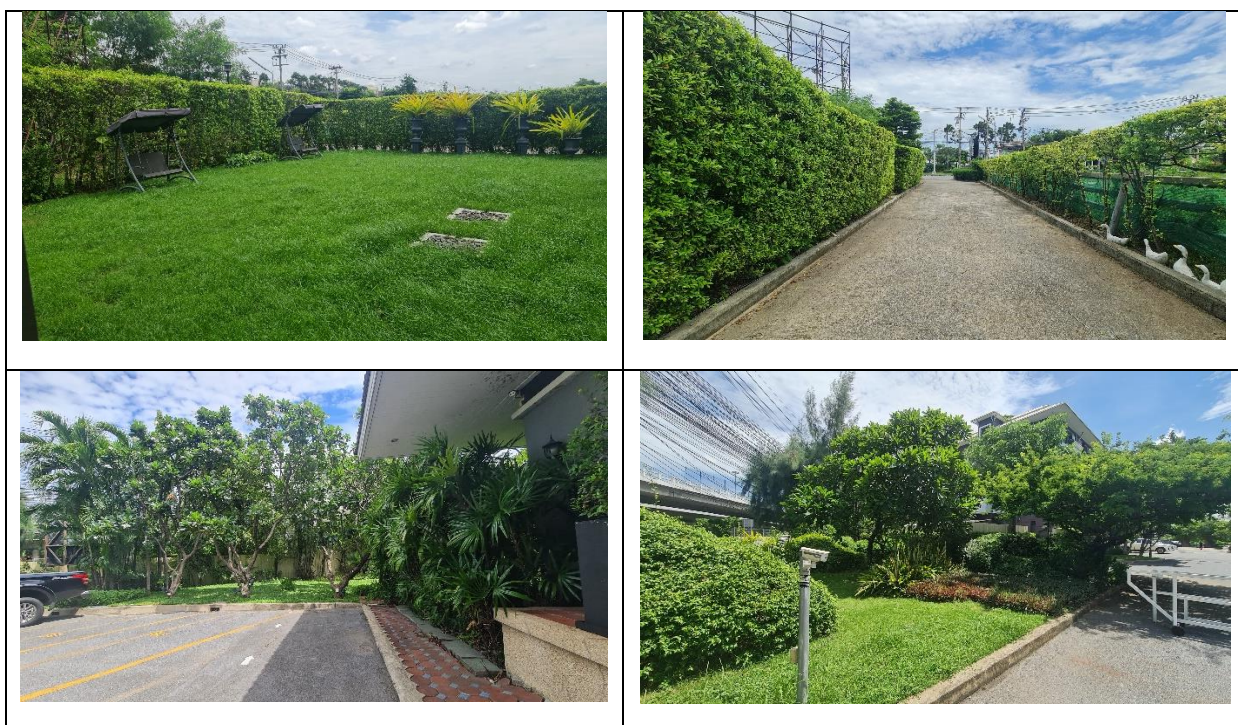
1. ทรัพยากรสิ่งแวดล้อมทางกายภาพ		
1.1 สภาพภูมิประเทศ		
- จัดให้มีการดูแลบริเวณสวนหย่อมภายในพื้นที่โครงการให้มีสภาพดีและสวยงามอยู่เสมอ	- โครงการมีการจัดสวนไว้บริเวณต่าง ๆ ภายในพื้นที่โครงการ เช่น บริเวณทางเดิน บริเวณรอบอาคาร บริเวณลานจอดรถ บริเวณพื้นที่ว่างด้านหน้าโครงการ เป็นต้น และมีการการดูแล ตัดแต่งต้นไม้ในสวนให้มีสภาพดีและสวยงามอยู่เสมอ ดังรูปที่ 2-1	-

รูปที่ 2-1 พื้นที่จัดสวนในโครงการ

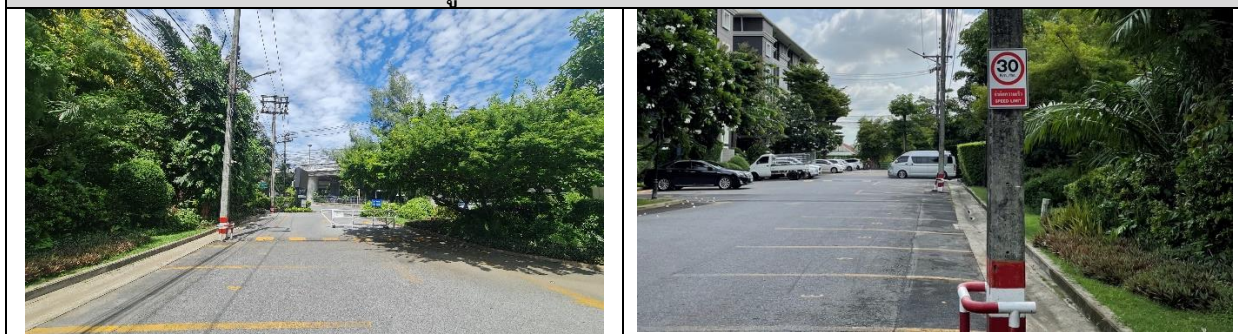
1.2 เสียงและความสั่นสะเทือน		
- จำกัดความเร็วรถยนต์ภายในโครงการให้มีความเร็วไม่เกิน 30 กิโลเมตรต่อชั่วโมง	- โครงการมีการติดป้ายจำกัดความเร็วของรถยนต์ภายในโครงการไม่เกิน 30 กิโลเมตรต่อชั่วโมง ตามแนวนอนในโครงการ และจัดให้มีสันชะลอความเร็ว ดังรูปที่ 2-2	-

รูปที่ 2-2 การติดตั้งป้ายจำกัดความเร็ว และสนชชะลอความเร็วในพื้นที่โครงการ

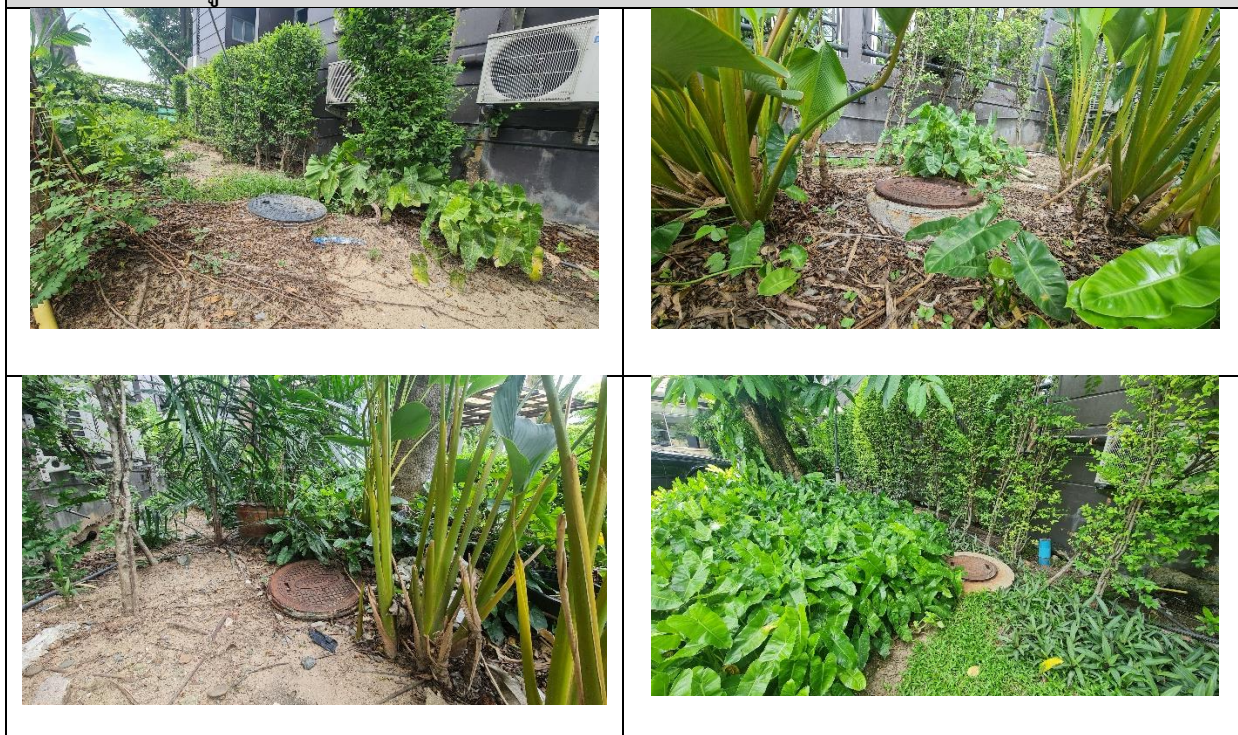
1.3 ทรัพยากรน้ำ		
1) อาคารที่จะขออนุญาตก่อสร้าง (อาคาร B) จัดให้มีการติดตั้งระบบบำบัดน้ำเสียรวมแบบ Contact Aeration จำนวน 4 ชุด โดยน้ำทิ้งที่ออกจากระบบบำบัดฯ ต้องมีความสกปรกไม่เกิน 30 มิลลิกรัมต่อลิตร ดังนี้ <ul style="list-style-type: none"> - จุดที่ 1 ใช้ถัง HICLEAR 1500 DC จำนวน 1 ชุด - จุดที่ 2 และ 4 ใช้ถัง HICLEAR 960 DC จำนวน 1 ชุด/จุด - จุดที่ 3 ใช้ถัง HICLEAR 1100 DC จำนวน 1 ชุด 	- โครงการมีการติดตั้งระบบบำบัดน้ำเสียของอาคาร B รวมจำนวน 4 ชุด เพื่อบำบัดน้ำเสียจากอาคารให้มีคุณภาพน้ำทิ้งที่มีค่าความสกปรกไม่เกิน 30 มิลลิกรัมต่อลิตร ดังรูปที่ 2-3	-

รูปที่ 2-3 การติดตั้งระบบบำบัดน้ำเสียของอาคาร B

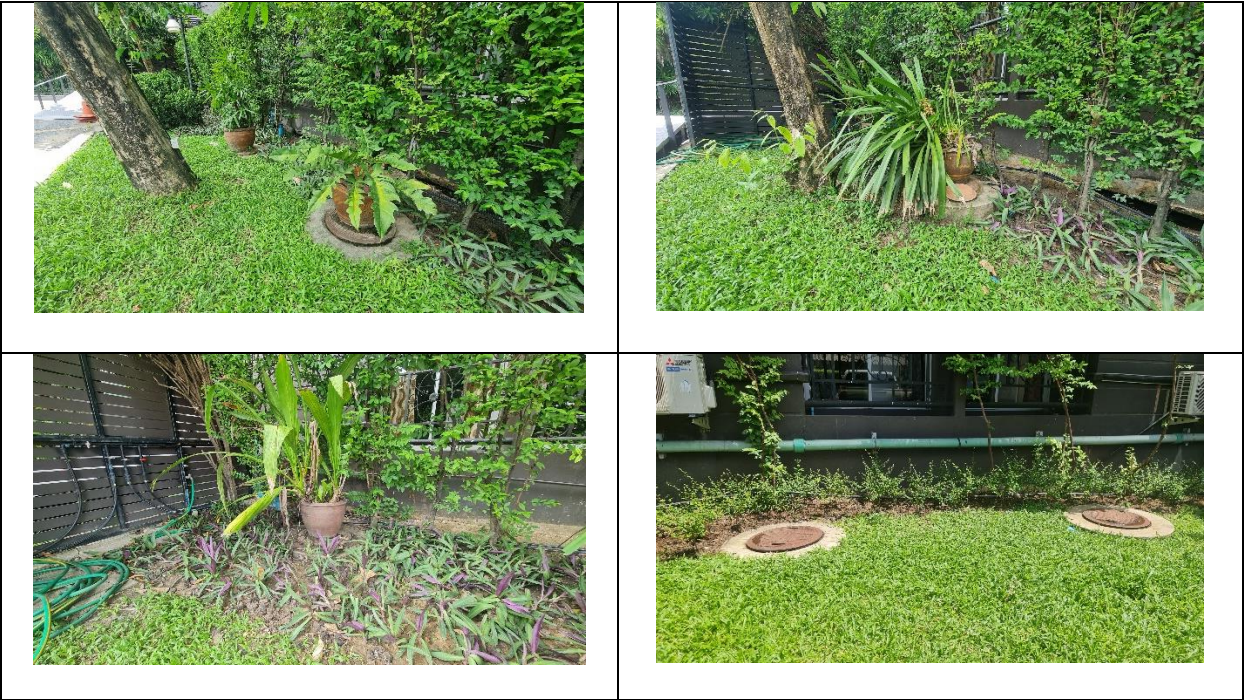
2) อาคารส่วนเดิม (อาคาร A) - ให้ทำการติดตั้งระบบบำบัดน้ำเสียชั้นที่ 2 เพิ่มเติมในส่วนอาคาร A โดยติดตั้งถังเติมอากาศแบบ Film Aeration และถังตกตะกอน จำนวน 5 ชุด โดยน้ำทิ้งที่ออกจากระบบบำบัดต้องมีความสกปรกไม่เกิน 30 มิลลิกรัมต่อลิตร ดังนี้ <ul style="list-style-type: none"> - จุด A ติดตั้งถัง ABF-4000 1 ถัง และถัง ST-800SED 1 ถัง - จุด B, C และ E ติดตั้งถัง ABF-3000 1 ถัง และถัง ST-600SED 1 ถัง/จุด - จุดที่ D ติดตั้งถัง ABF-1800 1 ถัง และถัง ST-600SED 1 ถัง 	- โครงการมีการติดตั้งถังบำบัดน้ำเสีย และถังตกตะกอน ของอาคาร A รวมจำนวน 5 ชุด เพื่อบำบัดน้ำเสียจากอาคาร ให้มีคุณภาพน้ำทิ้งที่มีค่าความสกปรกไม่เกิน 30 มิลลิกรัมต่อลิตร ดังรูปที่ 2-4	-

- เพิ่มขนาด Air Blower ของถังบำบัดน้ำเสีย ABF-4000 ในจุด A จาก 120 เป็น 140 ลิตร/นาที่ เพื่อให้มีปริมาณการเติมออกซิเจนอย่างเพียงพอ	- โครงการยังไม่มี的增加ขนาด Air Blower ของถังบำบัดน้ำเสีย ABF-4000 ในจุด A เป็นขนาด 140 ลิตร/นาที่ เนื่องจากระบบบำบัดยังสามารถบำบัดน้ำเสียได้อย่างมีประสิทธิภาพเพียงพอ	-

รูปที่ 2-4 การติดตั้งระบบบำบัดน้ำเสียของอาคาร A

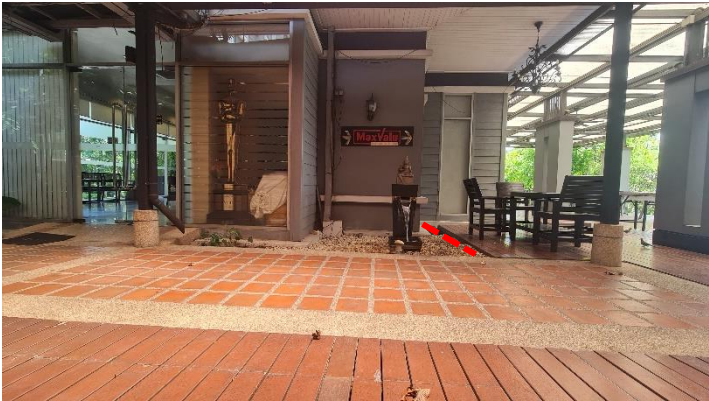
3) อาคารส่วนต้อนรับ - ทำการวางท่อ PVC ขนาด 4 นิ้ว slope 1:150 เพื่อรวบรวมน้ำเสียที่ผ่านการบำบัดขั้นต้น จากถังบำบัดน้ำเสียขั้นต้นของอาคารส่วนต้อนรับ เพื่อดึงน้ำทิ้งเข้าสู่ระบบบำบัดน้ำเสียขั้นที่ 2 จุดที่ 1 ของอาคาร B เพื่อบำบัดน้ำเสียให้ได้ตามค่ามาตรฐานคุณภาพน้ำทิ้งจากอาคารประเภท ข ก่อนระบายออกสู่ท่อระบายน้ำสาธารณะหน้าโครงการ	- โครงการมีการวางท่อ PVC ขนาด 4 นิ้ว slope 1:150 ได้ดิน เพื่อรวบรวมน้ำเสียที่ผ่านการบำบัดขั้นต้น จากถังบำบัดน้ำเสียขั้นต้นของอาคารส่วนต้อนรับ เข้าสู่ระบบบำบัดน้ำเสียขั้นที่ 2 บริเวณจุดที่ 1 ของอาคาร B ก่อนระบายออกสู่ท่อระบายน้ำสาธารณะหน้าโครงการ ดังรูปที่ 2-5	-

รูปที่ 2-5 แนววางท่อรวบรวมน้ำเสียที่ผ่านการบำบัดขั้นต้นจากอาคารส่วนต้อนรับ

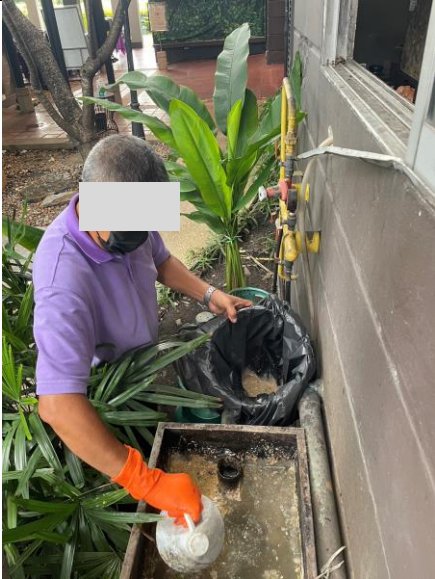
4) มาตรการโดยภาพรวม - กำหนดให้มีการเปิดฝาบ่อ (ฝาท่อกลม) ของบ่อแยกกากและตกตะกอน ของระบบบำบัดน้ำเสียรวมอาคาร B (อาคารส่วนขยาย) และบ่อเกรอะของระบบบำบัดน้ำเสียรวม อาคาร A (อาคารส่วนเดิม) เพื่อตัดไขมันทุก 1 เดือน โดยตัดใส่ถุงพลาสติกสีดำ และนำไปทิ้งร่วมกับขยะเปียกเพื่อนำไปกำจัดต่อไป	- โครงการจัดให้มีเจ้าหน้าที่รับผิดชอบตัดไขมันในบ่อดักไขมัน โดยตัดใส่ถุงดำ มัดปากถุงให้แน่น แล้วนำไปทิ้งร่วมกับขยะเปียก บริเวณจุดพักขยะรวม เพื่อรอให้รถเก็บขนขยะของสำนักงานเขตคันนายาวเข้ามาจัดเก็บไปกำจัด ดังรูปที่ 2-6	-

รูปที่ 2-6 เจ้าหน้าที่ตัดไขมันในบ่อดักไขมัน

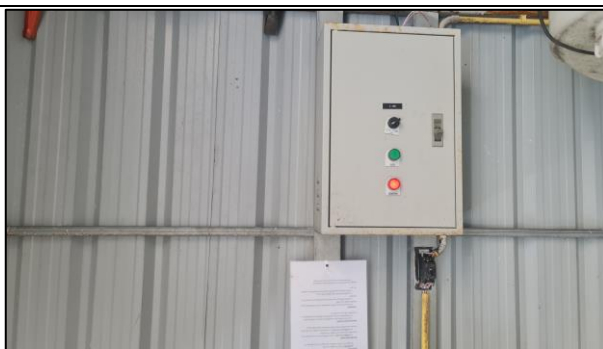
- ดูแลระบบบำบัดน้ำเสียรวมให้ทำงานอยู่เสมอ โดยติดตั้งตู้ควบคุมไฟฟ้า มิเตอร์ไฟฟ้า เพื่อให้สามารถตรวจสอบได้ว่าการเดินเครื่องให้ระบบบำบัดน้ำเสียทำงานได้ตลอดเวลา	- โครงการมีการติดตั้งตู้ควบคุมไฟฟ้า มิเตอร์ไฟฟ้า ของระบบบำบัดน้ำเสีย เพื่อให้สามารถตรวจสอบว่าการเดินเครื่องให้ระบบบำบัดน้ำเสียทำงานได้ตลอดเวลา ดังรูปที่ 2-7	-

รูปที่ 2-7 การติดตั้งตู้ควบคุมไฟฟ้าระบบบำบัดน้ำเสีย

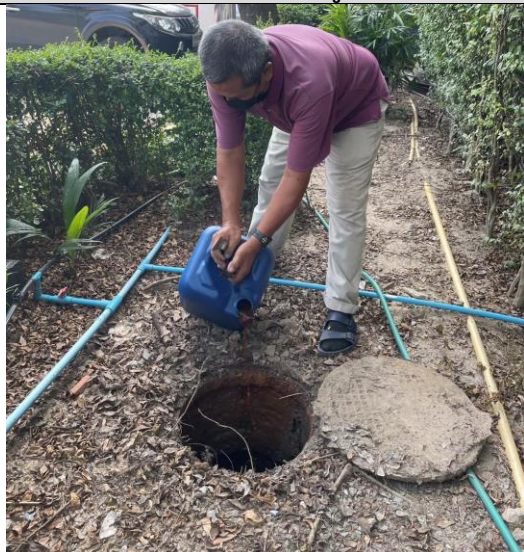
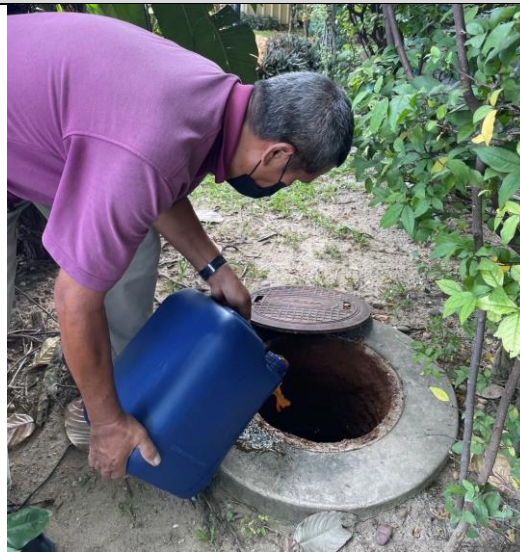
- ตรวจสอบประสิทธิภาพและการทำงานต่างๆ ไป ของระบบบำบัดน้ำเสีย	- มีการตรวจสอบประสิทธิภาพและการทำงานต่างๆ ไป ของระบบบำบัดน้ำเสีย เช่น การตรวจสอบบ่อเกราะ ตรวจสอบท่อระบายอากาศ การเติมจุลินทรีย์ในระบบ เป็นต้น ดังรูปที่ 2-8	-

รูปที่ 2-8 การตรวจสอบดูแลระบบบำบัดน้ำเสีย

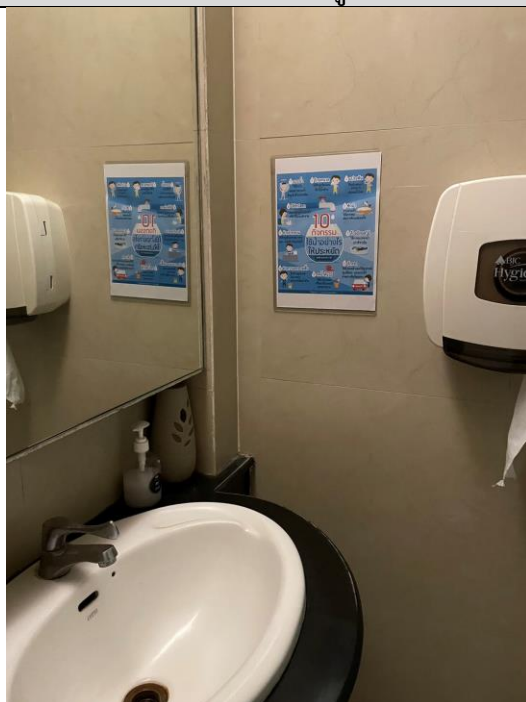
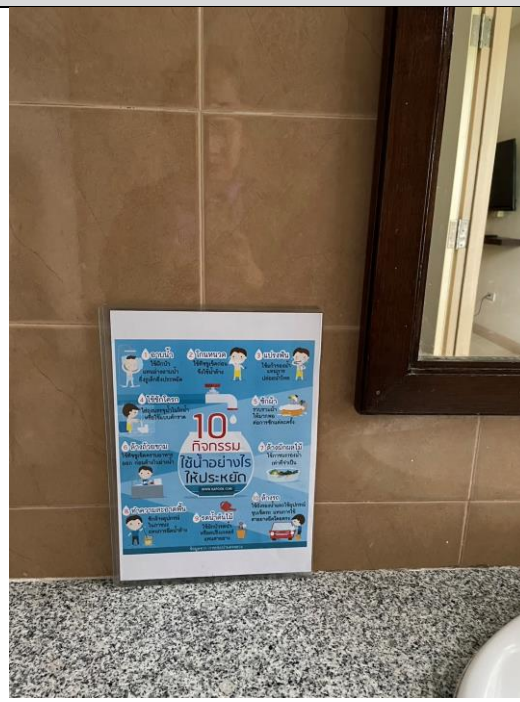
3. คุณค่าการใช้ประโยชน์ของมนุษย์		
3.1 การใช้น้ำ		
- ธรณรังค์ให้มีการใช้น้ำอย่างประหยัด	- โครงการมีการรณรงค์ให้มีการใช้น้ำอย่างประหยัด โดยติดป้ายรณรงค์ไว้บริเวณจุดที่มีการใช้น้ำ ดังรูปที่ 2-9	-

รูปที่ 2-9 การติดป้ายรณรงค์ประหยัดน้ำ

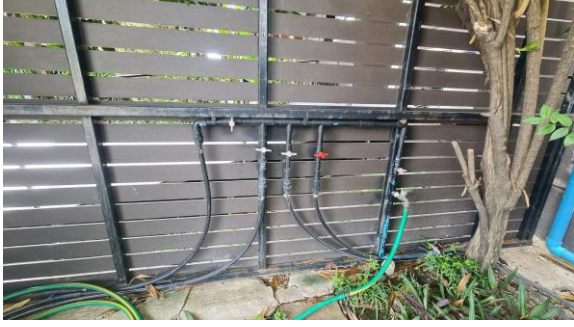
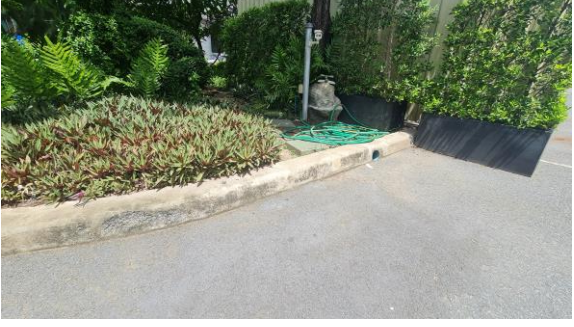
- ตรวจสอบดูแลระบบจ่ายน้ำและระบบเส้นท่อประปาให้อยู่ในสภาพดีอยู่เสมอ	- โครงการมีการตรวจสอบดูแลระบบจ่ายน้ำ และระบบเส้นท่อประปาภายในพื้นที่โครงการ และภายในอาคารให้อยู่ในสภาพดีอยู่เสมอ หากพบการรั่วซึม โครงการทำการแก้ไขทันที ดังรูปที่ 2-10	-

รูปที่ 2-10 การดูแลระบบจ่ายน้ำประปาให้อยู่ในสภาพดี

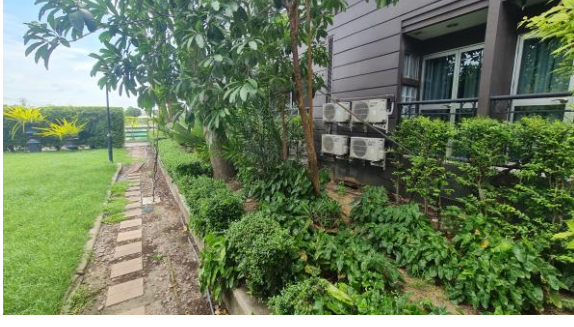
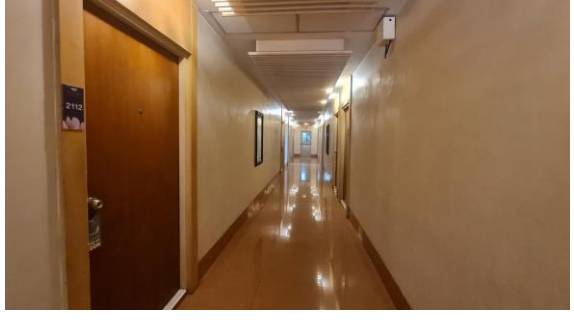
- ธรณรังค์ให้ผู้อยู่อาศัยเลือกใช้อุปกรณ์ไฟฟ้ารุ่นประหยัดไฟฟ้าเบอร์ 5 และหลอดไฟฟ้ารุ่นประหยัดไฟ	- โครงการมีการเลือกใช้อุปกรณ์ไฟฟ้ารุ่นประหยัดพลังงาน เช่น เครื่องปรับอากาศ และหลอดไฟฟ้ารุ่นประหยัดพลังงาน หลอด LED เป็นต้น (รูปที่ 2-11)	-

รูปที่ 2-11 การเลือกใช้อุปกรณ์ไฟฟ้ารุ่นประหยัดพลังงาน

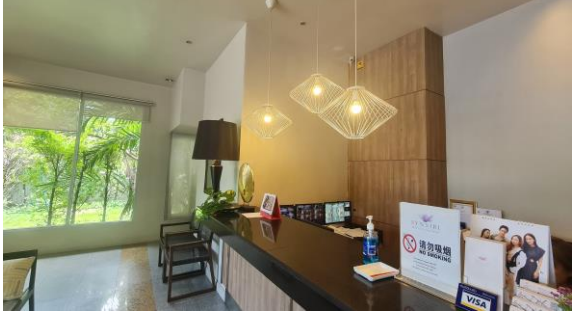
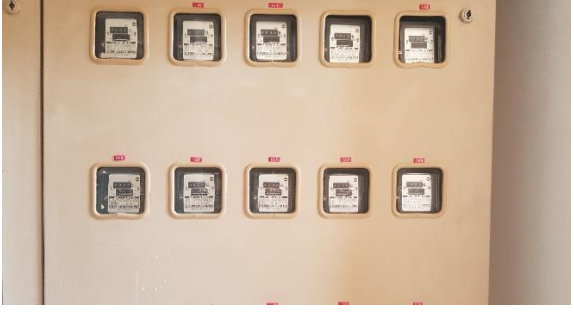
- ติดตั้งอุปกรณ์เดินสายไฟฟ้า รวมถึงสัญญาณทางไฟฟ้าสื่อสารต่าง ๆ และอุปกรณ์ไฟฟ้าต่าง ๆ ให้เป็นไปด้วยความเรียบร้อยและถูกต้องตามมาตรฐาน	- มีการติดตั้งอุปกรณ์เดินสายไฟฟ้า สัญญาณทางไฟฟ้าสื่อสารต่าง ๆ และอุปกรณ์ไฟฟ้าต่าง ๆ ด้วยความเรียบร้อยและถูกต้องตามมาตรฐาน (รูปที่ 2-12)	-

รูปที่ 2-12 การติดตั้งอุปกรณ์ไฟฟ้าตามมาตรฐาน

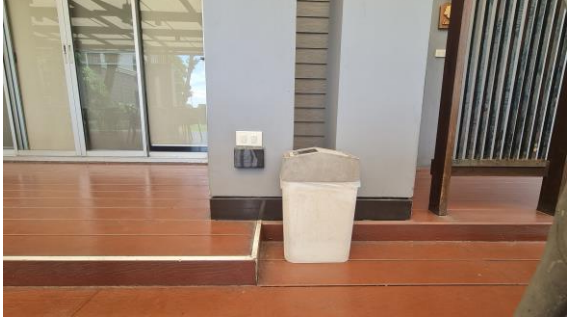
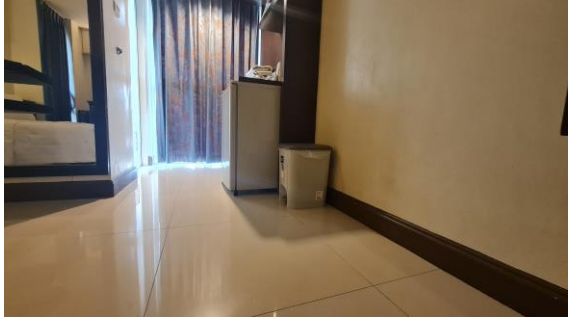
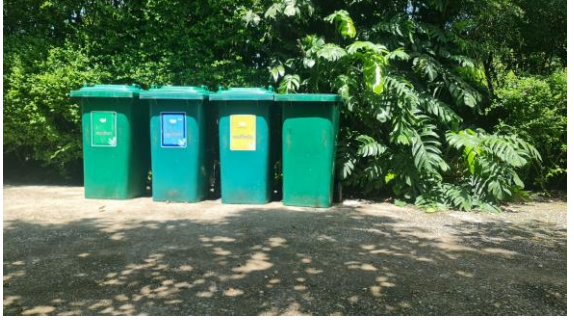
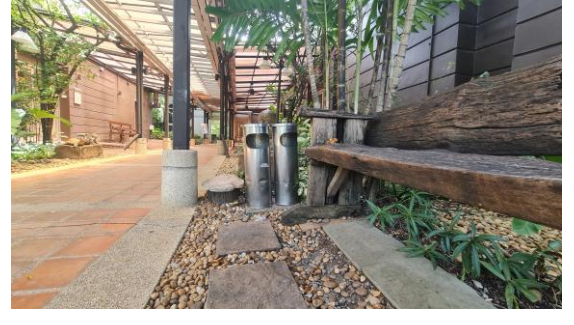
รูปที่ 2-13 การวางถังรองรับขยะในห้องพัก และบริเวณพื้นที่ส่วนกลาง

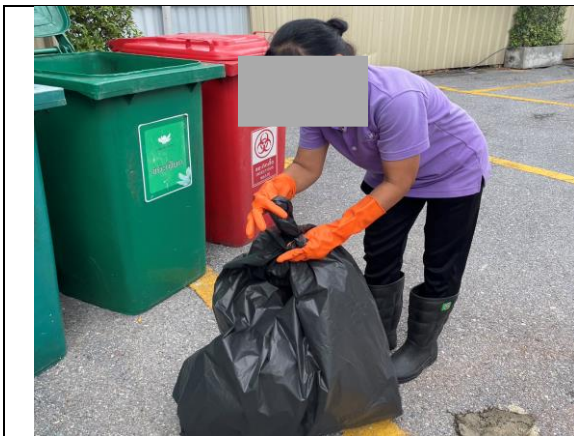
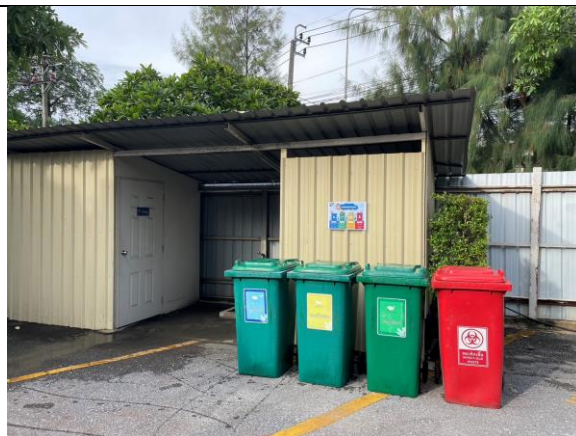
- จัดให้มีถังสำหรับรองรับขยะพิษ ขนาด 200 ลิตร จำนวน 1 ถัง ไว้ในห้องพักขยะแห้ง	- จัดให้มีถังสำหรับรองรับขยะอันตราย ขนาด 200 ลิตร จำนวน 1 ถัง ไว้บริเวณจุดพักขยะรวม (รูปที่ 2-14)	-

รูปที่ 2-14 แม่บ้านรวบรวมขยะ และจุดพักขยะรวม

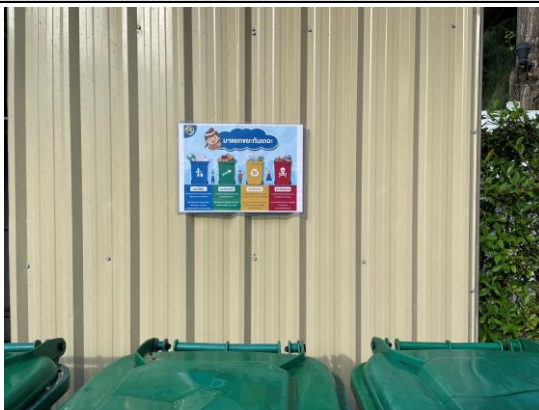
- ขอร้องให้ผู้พักอาศัยแต่ละห้องมีการแยกขยะก่อนทิ้ง และทิ้งขยะให้ถูกประเภทกับภาชนะรองรับในกรณีขยะเปียกให้รวบรวมใส่ถุงดำมัดปากถุงให้แน่นก่อนนำไปทิ้งยังถังขยะเปียก เพื่อป้องกันกลิ่นเหม็นรบกวน	- มีป้ายประชาสัมพันธ์ให้ผู้พักอาศัยแต่ละห้องมีการแยกขยะก่อนทิ้ง และทิ้งขยะให้ถูกประเภทกับภาชนะรองรับติดไว้บริเวณต่าง ๆ และให้แม่บ้านรวบรวมใส่ถุงดำมัดปากถุงให้แน่นก่อนนำไปทิ้ง (รูปที่ 2-15)	-

รูปที่ 2-15 การติดป้ายประชาสัมพันธ์คัดแยกขยะ

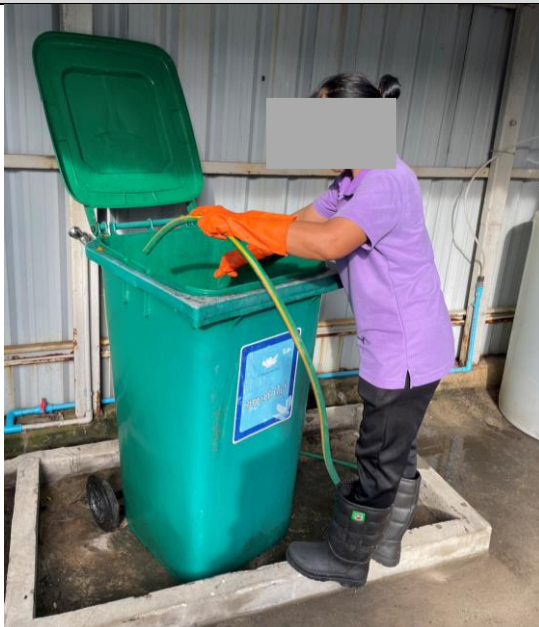
- จัดให้มีการทำความสะอาดถังขยะประจำแต่ละชั้นของอาคารทุก ๆ 1 สัปดาห์	- โครงการจัดให้มีแม่บ้าน ทำความสะอาดถังขยะทุก ๆ 1 สัปดาห์ (รูปที่ 2-16)	-
- ตรวจสอบสภาพถังขยะตามจุดต่าง ๆ เสมอ สัปดาห์ละ 1 ครั้ง หากพบว่าชำรุดให้รีบทำการจัดหาถังขยะใบใหม่มาเปลี่ยนทันที	- โครงการจัดให้มีแม่บ้านตรวจสอบสภาพถังขยะตามจุดต่าง ๆ เสมอ หากพบว่าชำรุดจะรีบทำการจัดหาถังขยะใบใหม่มาเปลี่ยนทันที	-

รูปที่ 2-16 แม่บ้านล้างทำความสะอาดถังขยะ

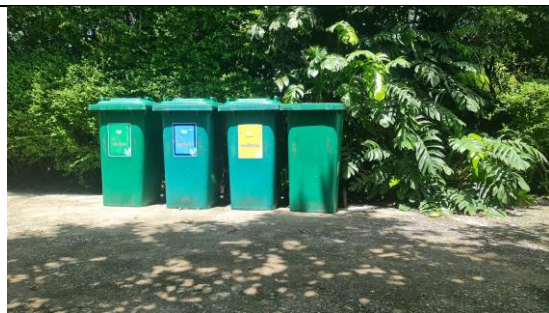
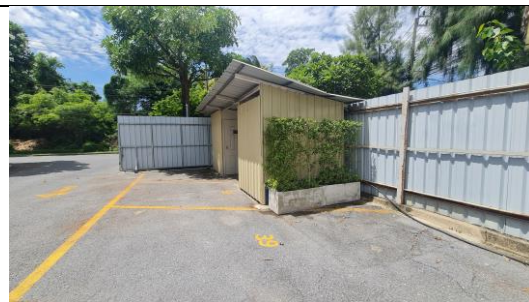
มาตรการป้องกัน และแก้ไขผลกระทบสิ่งแวดล้อม และมาตรการติดตามตรวจสอบผลกระทบสิ่งแวดล้อม	ผลการปฏิบัติตามมาตรการฯ	ปัญหา อุปสรรคที่ไม่สามารถปฏิบัติตามมาตรการและแนวการแก้ไข
<ul style="list-style-type: none"> - จัดให้มีพนักงานทำความสะอาดเป็นผู้รวบรวมขยะจากถังขยะประจำแต่ละชั้น ไปพักไว้ยังบริเวณที่พักขยะรวม โดยให้ทำการแยกขยะ Recycle / Reuse ออกจากขยะแห้ง ซึ่งขยะส่วนนี้สามารถนำไปขายได้ - จัดให้มีพนักงานคอยล้างทำความสะอาดห้องพักขยะรวมสัปดาห์ละ 1 ครั้ง และหลังการเก็บขนทุกครั้ง - จัดให้มีไม้กระถางโดยการปลูกต้นแก้วบริเวณรอบห้องพักมูลฝอยรวมและดูแลให้มีความสวยงามอยู่เสมอ (รูปที่ 2-3) 	<ul style="list-style-type: none"> - โครงการจัดให้มีแม่บ้านเป็นผู้รวบรวมขยะจากถังขยะในห้องพักแต่ละห้อง ไปพักไว้ยังบริเวณที่พักขยะรวม โดยมีการแยกขยะ Recycle / Reuse ออกจากขยะแห้ง แล้วขายให้กับผู้รับซื้อของเก่า - โครงการจัดให้มีพนักงานล้างทำความสะอาดถังขยะ และจุดพักขยะรวมสัปดาห์ละ 1 ครั้ง และหลังการเก็บขนทุกครั้ง - จัดให้มีไม้กระถาง และปลูกไม้พุ่มบริเวณที่พักขยะรวม รวมทั้งดูแลให้มีความสวยงามอยู่เสมอ (รูปที่ 2-17) 	-

รูปที่ 2-17 การปลูกต้นไม้บริเวณจุดพักถังขยะ และอาคารพักขยะ

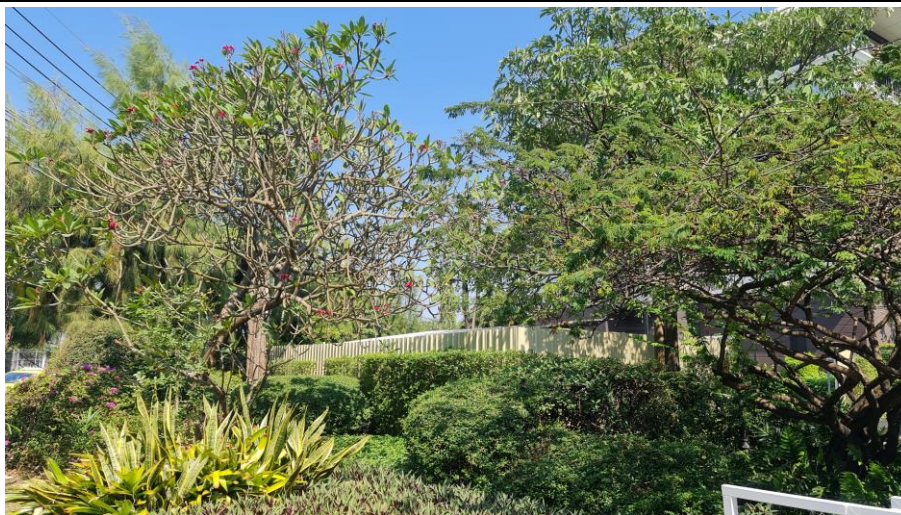
รูปที่ 2-18 ตำแหน่งบ่อน้ำใต้ดินบริเวณสวนหย่อม

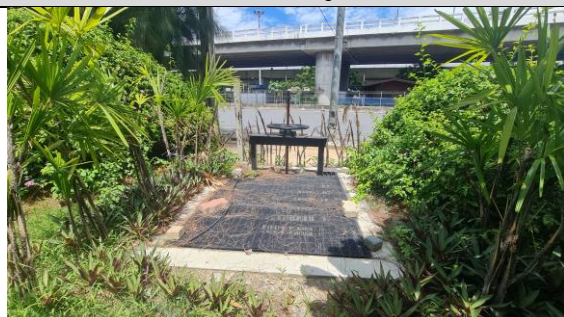
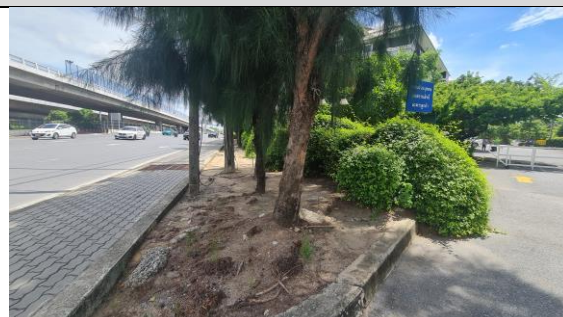
รูปที่ 2-19 การดูแลทางระบายน้ำในเขตทางหลวง และประตูระบายน้ำก่อนระบายน้ำออกจากโครงการ

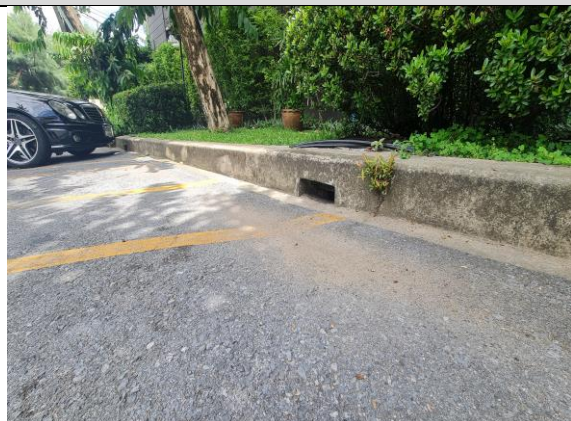
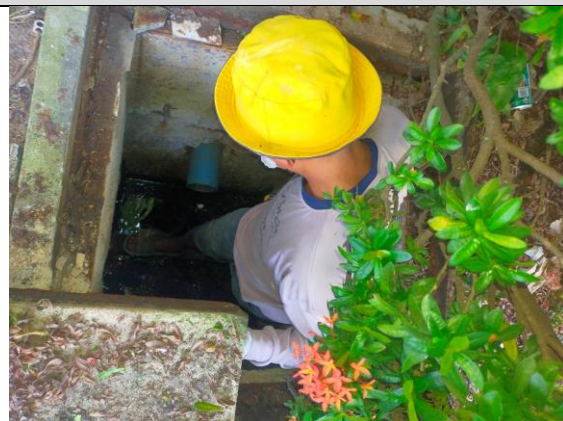
- จัดให้มีการทำความสะอาด ขุดลอก Manhole และท่อระบายน้ำภายในโครงการทุก ๆ 6 เดือน/ครั้ง โดยเฉพาะในช่วงก่อนเข้าหน้าฝนและช่วงหน้าฝน	- โครงการจัดให้มีการดูแลทำความสะอาด ขุดลอก Manhole และท่อระบายน้ำภายในโครงการ ให้สามารถระบายน้ำได้อย่างมีประสิทธิภาพ โดยเฉพาะในช่วงก่อนเข้าหน้าฝนและช่วงหน้าฝน (รูปที่ 2-20)	-

รูปที่ 2-20 การดูแลระบบระบายน้ำภายในโครงการ

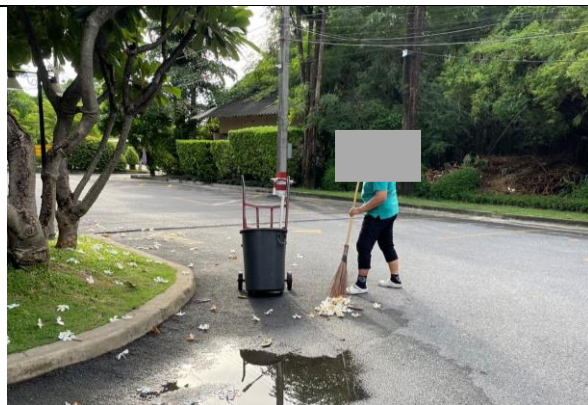
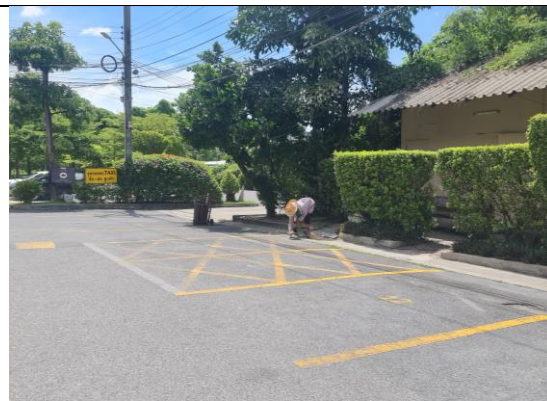
- จัดให้มีพนักงานกวาดและดูแลทำความสะอาดบริเวณถนนและบริเวณทั่วไปภายในโครงการอย่างน้อย 2 ครั้ง/สัปดาห์ เพื่อลดปริมาณตะกอนที่จะถูกน้ำฝนชะเข้าสู่ระบบท่อระบายน้ำและบ่อบำบัดน้ำ	- โครงการจัดให้มีคนงานกวาดและดูแลทำความสะอาดบริเวณถนนและบริเวณทั่วไป ภายในโครงการให้สะอาดอยู่เสมอ เพื่อลดปริมาณตะกอนที่จะถูกน้ำฝนชะเข้าสู่ระบบท่อระบายน้ำและบ่อบำบัดน้ำ (รูปที่ 2-21)	-

รูปที่ 2-21 การดูแลถนนและบริเวณต่าง ๆ ในโครงการให้สะอาด

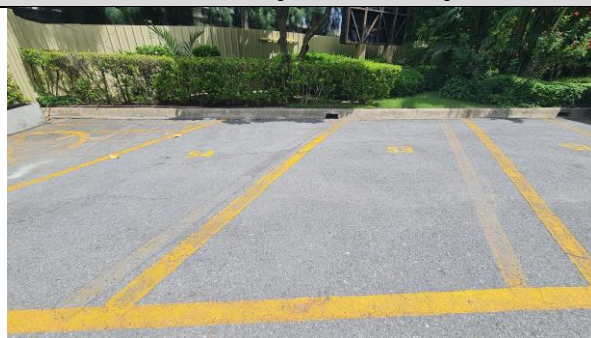
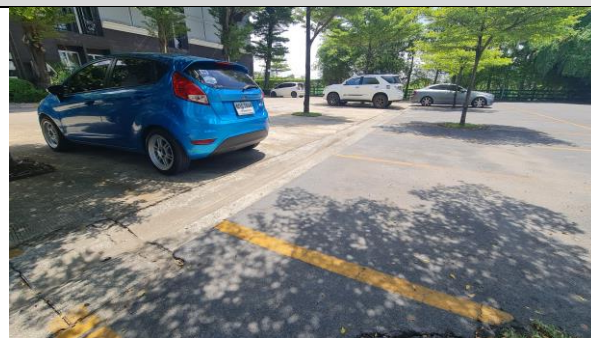
3.5 การคมนาคม-		
- จัดให้มีที่จอดรถจำนวน 55 คัน ตามที่โครงการได้ออกแบบไว้และตามที่ระบุไว้ในใบอนุญาตดัดแปลงอาคาร เลขที่ 313/2549	- โครงการจัดมีที่จอดรถจำนวน 55 คัน ตามที่โครงการได้ออกแบบไว้และตามที่ระบุไว้ในใบอนุญาตดัดแปลงอาคาร เลขที่ 313/2549 (รูปที่ 2-22)	-

รูปที่ 2-22 ที่จอดรถของโครงการ

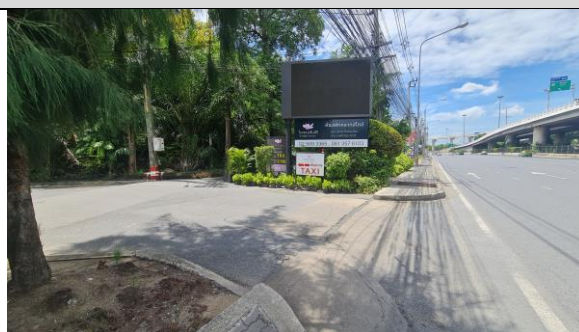
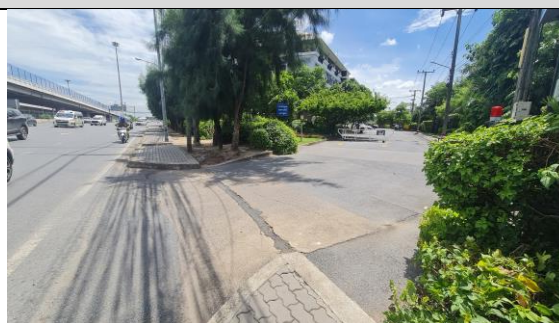
- ให้ทางโครงการดำเนินการขยายจุดเชื่อมต่อทางเข้า-ออกโครงการ จาก 4 เมตร เป็น 6 เมตร ให้แล้วเสร็จก่อนเปิดดำเนินการอาคารส่วนขยาย (อาคาร B) และเว้นหน้าที่ดินกว้าง 11.00 เมตร ตลอดแนวที่ขีดเขตทางหลวงไว้เป็นที่จอดรถ	- โครงการมีการขยายจุดเชื่อมต่อทางเข้า-ออกโครงการ จาก 4 เมตร เป็น 6 เมตร และเว้นหน้าที่ดินกว้าง 11.00 เมตร ตลอดแนวที่ขีดเขตทางหลวงไว้ (รูปที่ 2-23)	-

รูปที่ 2-23 บริเวณจุดเชื่อมต่อทางเข้าโครงการ

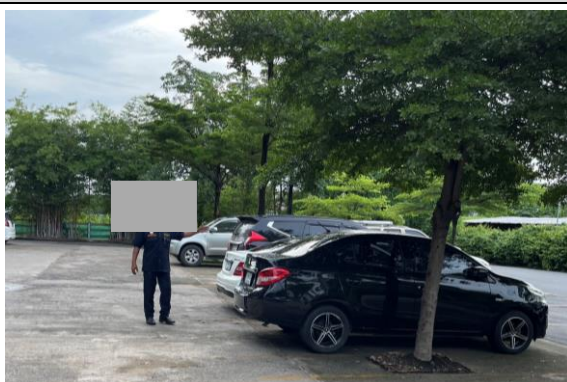
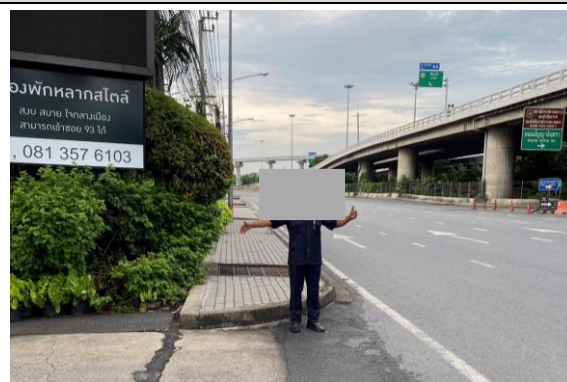
- จัดให้มียามประจำบริเวณทางเข้า-ออกของโครงการ เพื่ออำนวยความสะดวกและจัดระบบการจราจรบริเวณทางเข้า-ออกโครงการในช่วงชั่วโมงเร่งด่วน	- โครงการจัดให้มีเจ้าหน้าที่รักษาความปลอดภัยประจำบริเวณทางเข้า-ออกของโครงการ เพื่ออำนวยความสะดวกและจัดระบบการจราจรบริเวณทางเข้า-ออกโครงการในช่วงชั่วโมงเร่งด่วน (รูปที่ 2-24)	-

- จัดให้มียามรักษาความปลอดภัยดูแล ควบคุมการจราจรบริเวณทางเข้า-ออกพื้นที่โครงการ โดยเฉพาะในช่วงชั่วโมงเร่งด่วน และอำนวยความสะดวกในการจอดรถบริเวณที่จอดรถ	- โครงการจัดให้มีเจ้าหน้าที่รักษาความปลอดภัยดูแล ควบคุมการจราจรบริเวณทางเข้า-ออกพื้นที่โครงการ โดยเฉพาะในช่วงชั่วโมงเร่งด่วน และอำนวยความสะดวกในการจอดรถบริเวณที่จอดรถ (รูปที่ 2-24)	-

4.3 ความปลอดภัยสาธารณะ		
- จัดให้มีเวรยามรักษาความปลอดภัยตลอด 24 ชั่วโมง ออกตรวจดูแลความเรียบร้อยภายในโครงการ	- โครงการจัดให้มีเจ้าหน้าที่รักษาความปลอดภัยตลอด 24 ชั่วโมง ออกตรวจดูแลความเรียบร้อยภายในโครงการ (รูปที่ 2-24)	-

- จัดยามให้ดูแลบริเวณทางเข้า-ออกโครงการตลอด 24 ชั่วโมง	- โครงการจัดให้มีเจ้าหน้าที่รักษาความปลอดภัยดูแลบริเวณทางเข้า-ออกโครงการตลอด 24 ชั่วโมง (รูปที่ 2-24)	-

รูปที่ 2-24 เจ้าหน้าที่อำนวยความสะดวกในการเข้า-ออกโครงการ

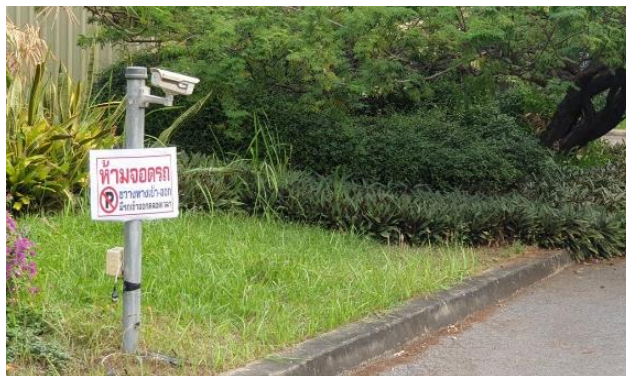
- จัดให้มีป้ายห้ามจอดรถบริเวณทางเข้า-ออกพื้นที่โครงการในช่วงชั่วโมงเร่งด่วน	- โครงการมีการติดป้ายห้ามจอดรถบริเวณทางเข้า-ออกพื้นที่โครงการในช่วงชั่วโมงเร่งด่วน (รูปที่ 2-25)

รูปที่ 2-25 การติดป้ายห้ามจอดรถบริเวณทางเข้า-ออกพื้นที่โครงการ

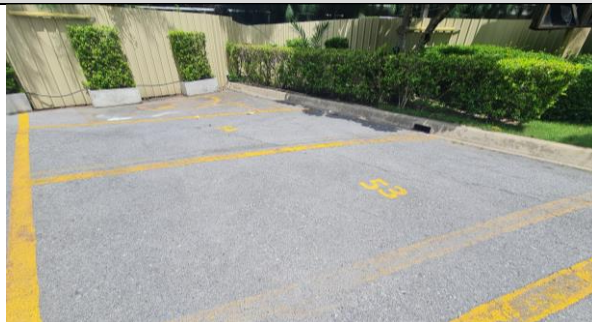
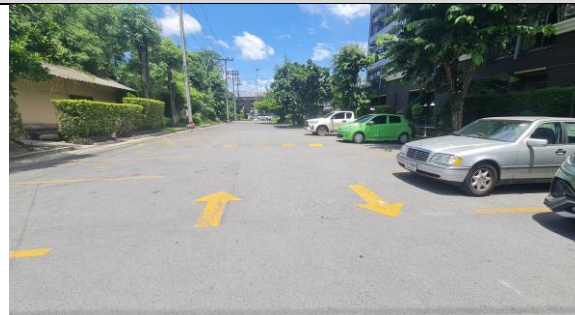
- ทำเครื่องหมายช่องจราจรแต่ละคันให้ชัดเจน และเครื่องหมายทิศทางการเดินรถบนพื้นถนน	- มีการทำเครื่องหมายช่องจราจรแต่ละคันอย่างชัดเจน และเครื่องหมายทิศทางการเดินรถบนพื้นถนน (รูปที่ 2-26)

รูปที่ 2-26 การทำเครื่องหมายช่องจราจรแต่ละคัน และเครื่องหมายจราจรบนพื้นทาง

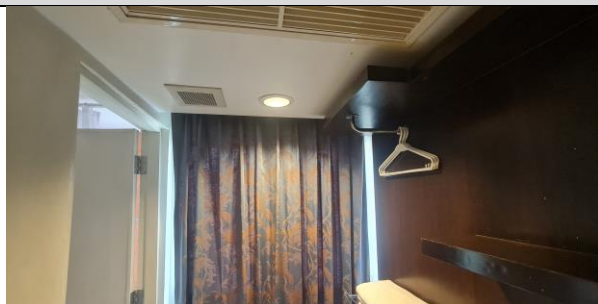
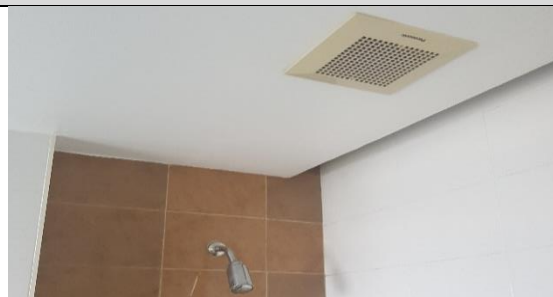
3.6 การระบายอากาศ		
- ติดตั้งพัดลมระบายอากาศขนาด 250 ลูกบาศก์ฟุต/นาที่ ในส่วนห้องพักอาศัยทุกห้อง และขนาด 50 ลูกบาศก์ฟุต/นาที่ ในส่วนห้องส้วมทุกห้อง ของอาคารที่จะขออนุญาตก่อสร้าง (อาคาร B)	- โครงการมีการติดตั้งพัดลมระบายอากาศขนาด 250 ลูกบาศก์ฟุต/นาที่ ในส่วนห้องพักอาศัยทุกห้อง และขนาด 50 ลูกบาศก์ฟุต/นาที่ ในส่วนห้องส้วมทุกห้อง (รูปที่ 2-27)	-

รูปที่ 2-27 การติดตั้งพัดลมระบายอากาศในห้องพักและในห้องน้ำ

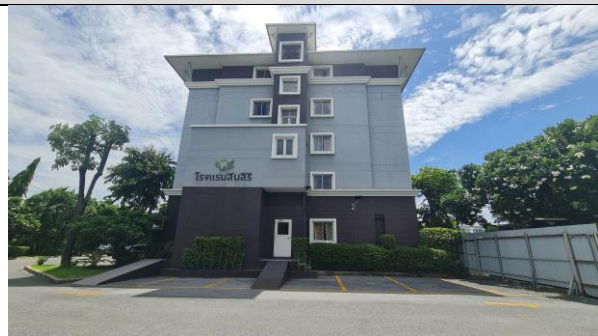
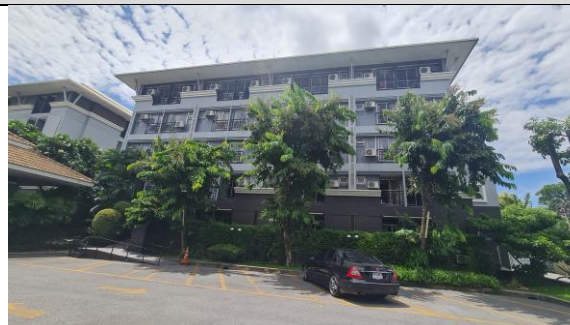
- จัดให้มีพื้นที่สีเขียวบริเวณโดยรอบอาคาร B ตามที่ทางโครงการออกแบบไว้ และดูแลพื้นที่สีเขียวภายในโครงการให้มีความสวยงามอยู่เสมอ	- จัดให้มีพื้นที่สีเขียวบริเวณโดยรอบอาคาร ทั้งอาคาร A และอาคาร B ตามที่ทางโครงการออกแบบไว้ และดูแลพื้นที่สีเขียวภายในโครงการให้มีความสวยงามอยู่เสมอ (รูปที่ 2-28)	-

รูปที่ 2-28 พื้นที่สีเขียวรอบอาคาร A และอาคาร B
