รูปภาพแสดงการปฏิบัติตามมาตรการฯ ของโครงการ Aspire Ratchayothin (แอสปาย รัชโยธิน)

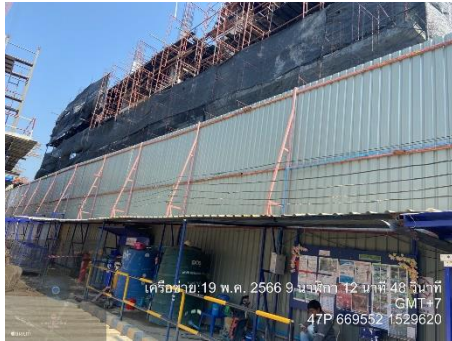
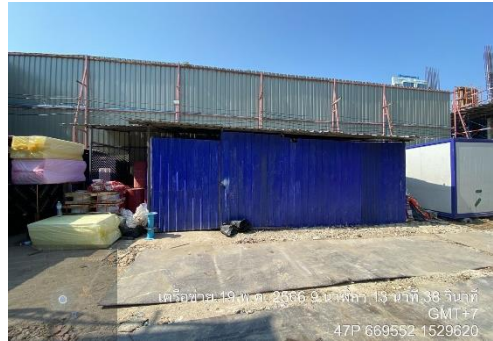
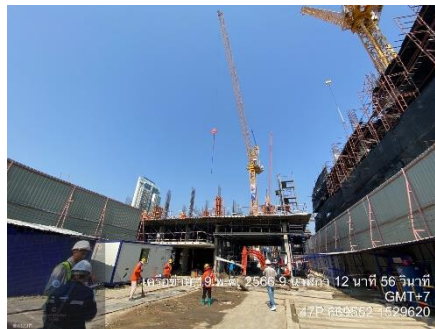
รูปที่ 1 รั้ว Metal Sheet สูง 6 เมตร

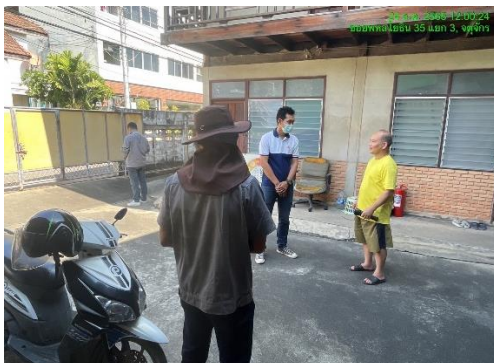
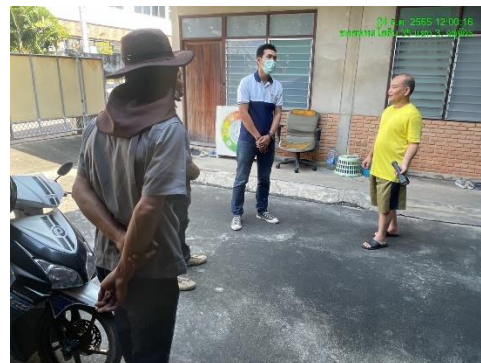
รูปที่ 2 เข้าพบปะพูดคุยกับผู้พักอาศัยข้างเคียง

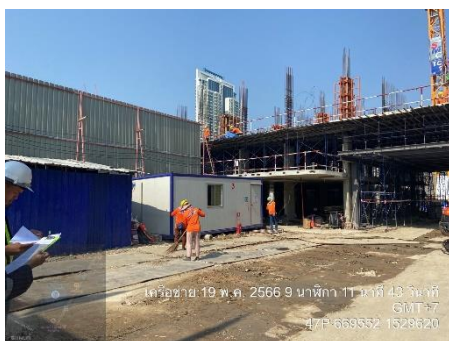
รูปที่ 3 คนงานทำความสะอาดพื้นที่โครงการ

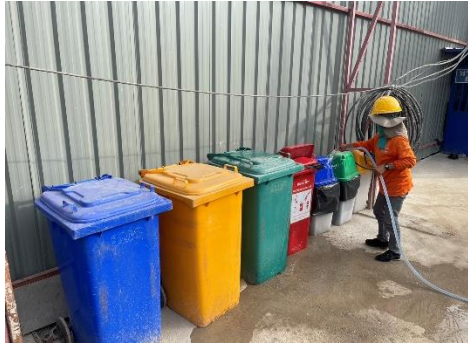
รูปที่ 5 พนักงานทำความสะอาดถังรองรับมูลฝอย

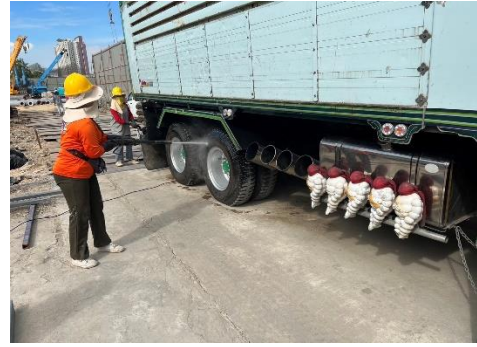
รูปที่ 6 ฉีดล้างล้อรถ

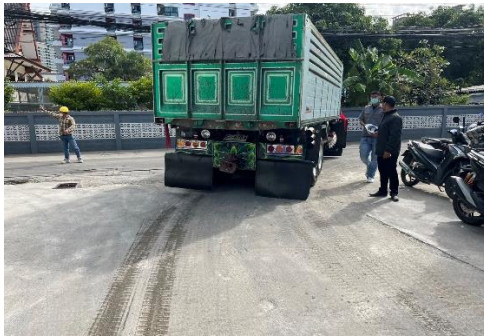
รูปที่ 7 ปิดคลุมท้ายรถบรรทุก

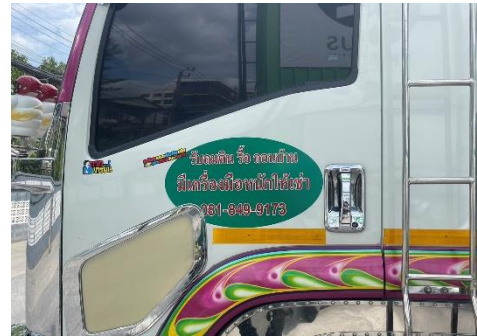
รูปที่ 8 ชี้อบริษัท/เบอร์โทรรถบรรทุก

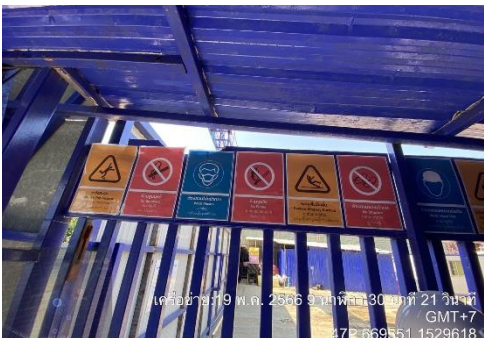
รูปที่ 9 ป้ายห้ามจุดไฟภายในพื้นที่โครงการ

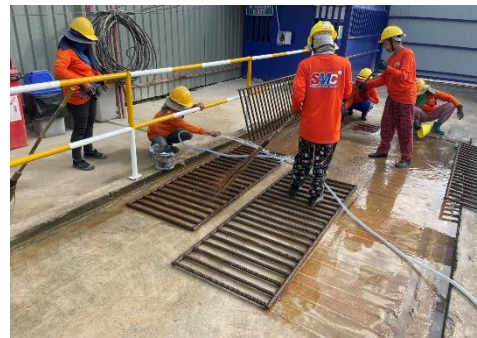
รูปที่ 10 พนักงานทำความสะอาดรางระบายน้ำ

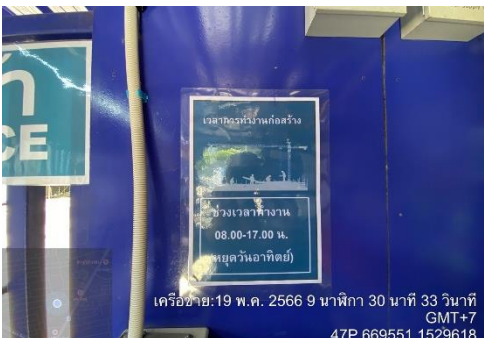
รูปที่ 11 ป้ายกำหนดเวลาการทำงาน

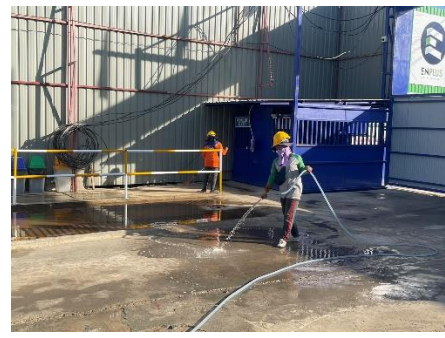
รูปที่ 12 ฉีดพรมน้ำบริเวณพื้นที่โครงการ

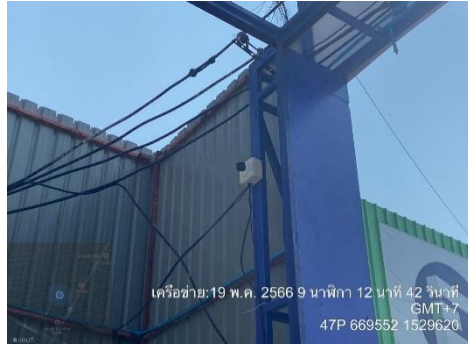
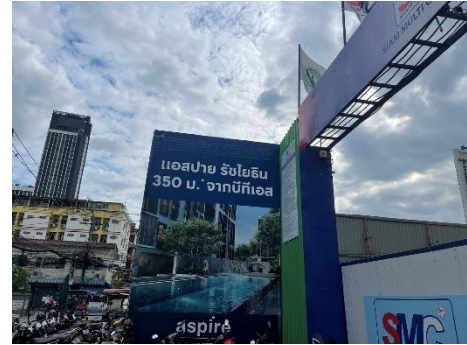
รูปที่ 13 ม่านละอองน้ำบริเวณรั้ว Metel Sheet

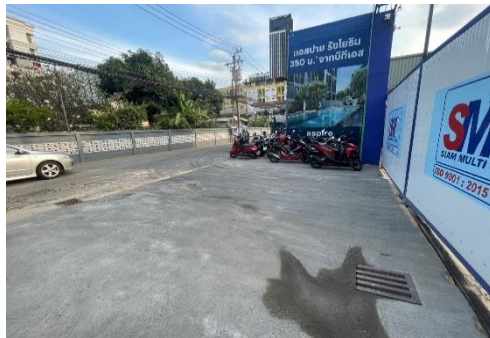
รูปที่ 14 ทางเข้า-ออกโครงการต้องไม่กีดกันทางน้ำไหล

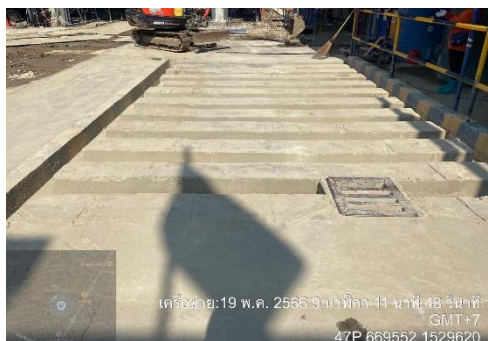
รูปที่ 21 บ่อดักตะกอน

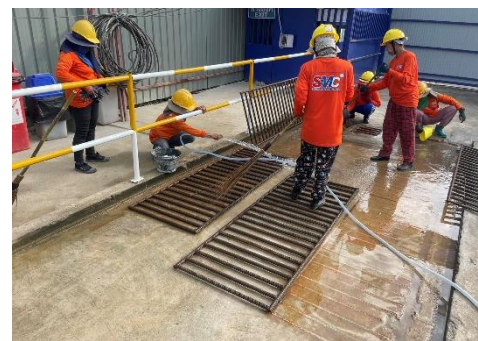
รูปที่ 22 ทำความสะอาดบ่อดักตะกอน

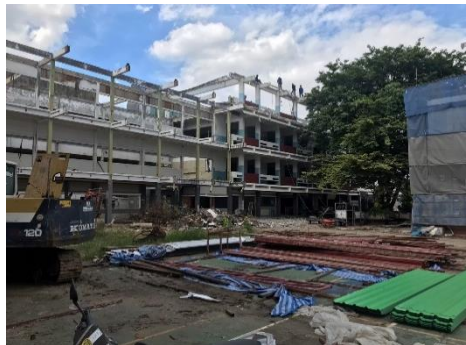
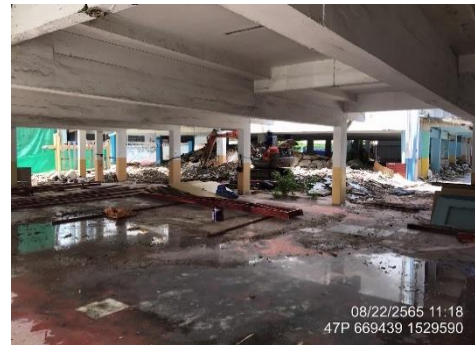
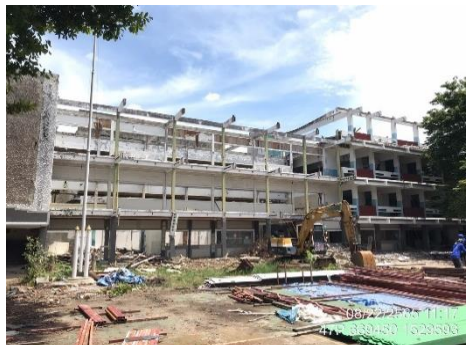
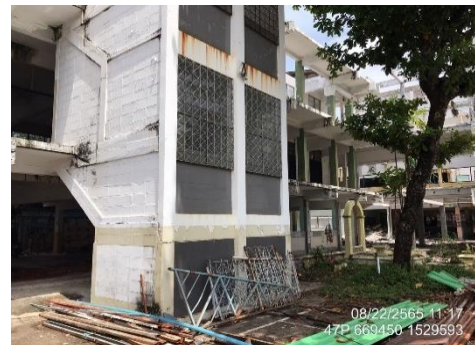
รูปที่ 50 สภาพหน้างานช่วงงานรื้อถอน เดือนสิงหาคม ถึงเดือนตุลาคม พ.ศ.2565

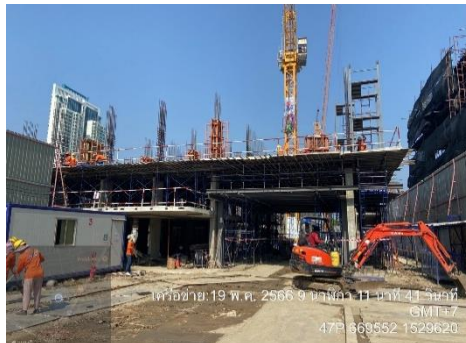
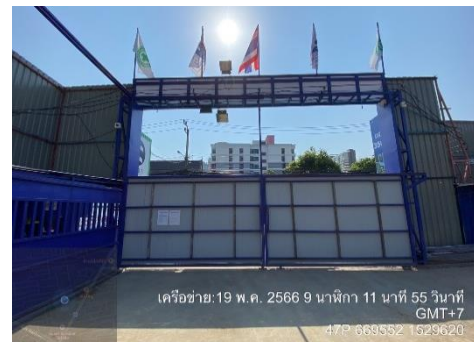
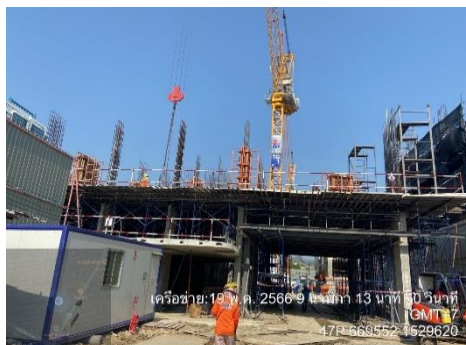
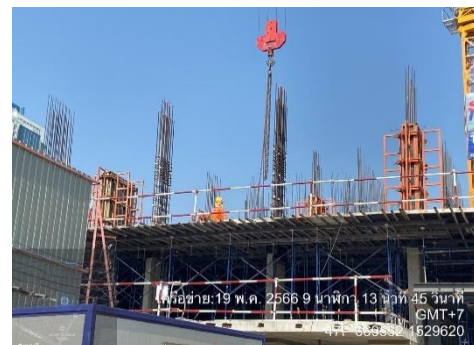
รูปที่ 52 สภาพหน้างานปัจจุบันเดือน พฤษภาคม พ.ศ.2566

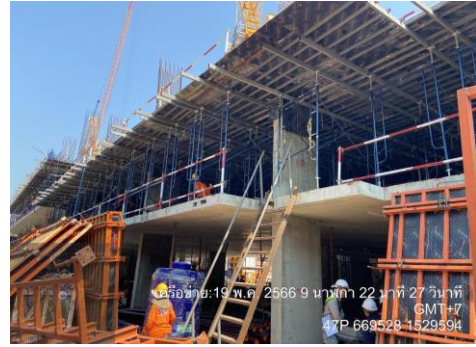
รูปที่ 55 ราวกันตึก

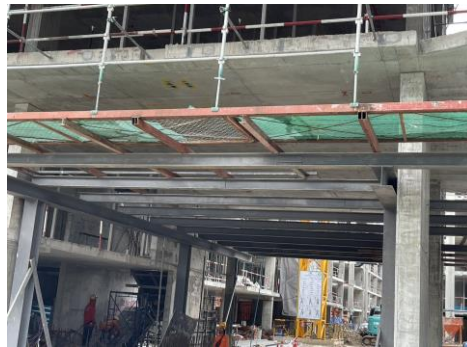
รูปที่ 56 แผงกันวัสดุตกหล่นจากอาคาร
