รายงานผลการปฏิบัติตามมาตรการป้องกันและแก้ไขผลกระทบสิ่งแวดล้อม  
และมาตรการติดตามตรวจสอบผลกระทบสิ่งแวดล้อม

ระยะดำเนินการ (ช่วงเดือนมกราคมถึงมิถุนายน พ.ศ. 2566)

### โครงการโรงแรม แซนด์ดูนส์ เจ้าหลาว บีช รีสอร์ท หาดเจ้าหลาว ตำบลคลองขุด อำเภอท่าใหม่ จังหวัดจันทบุรี

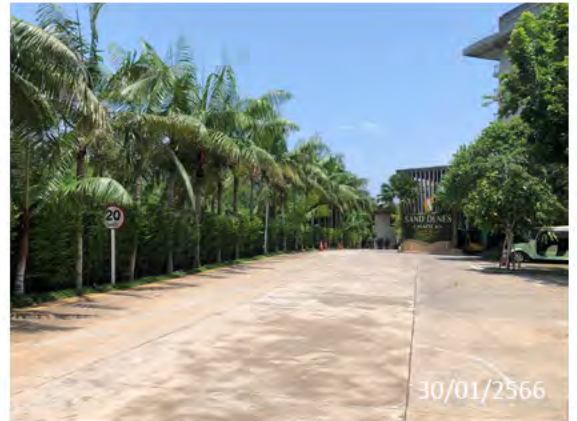
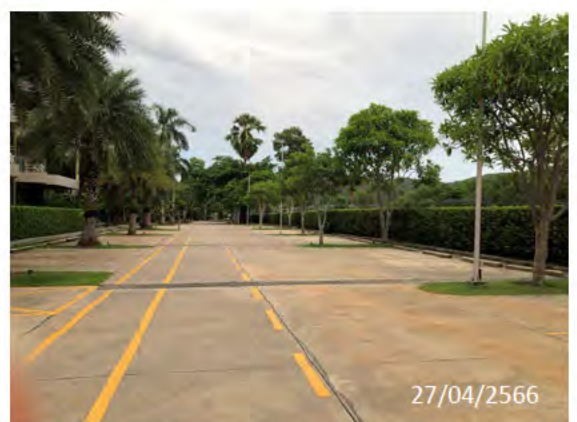
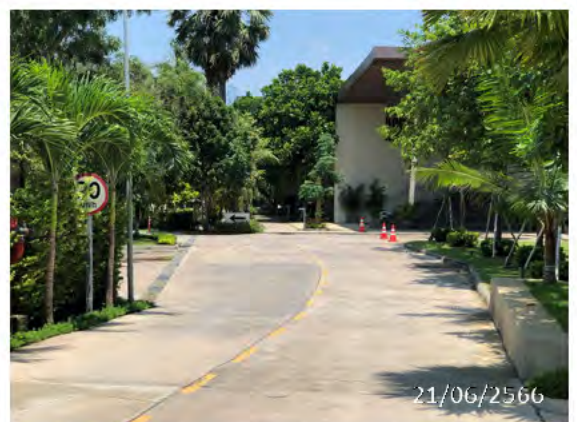
ภาพที่ 3-5 : ถนนภายในโครงการอยู่ในสภาพดี

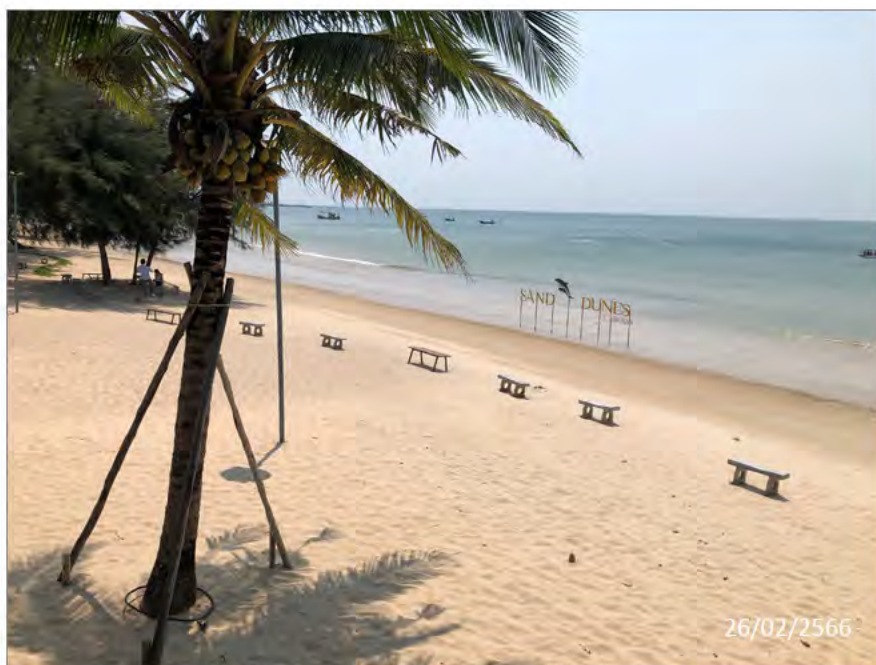
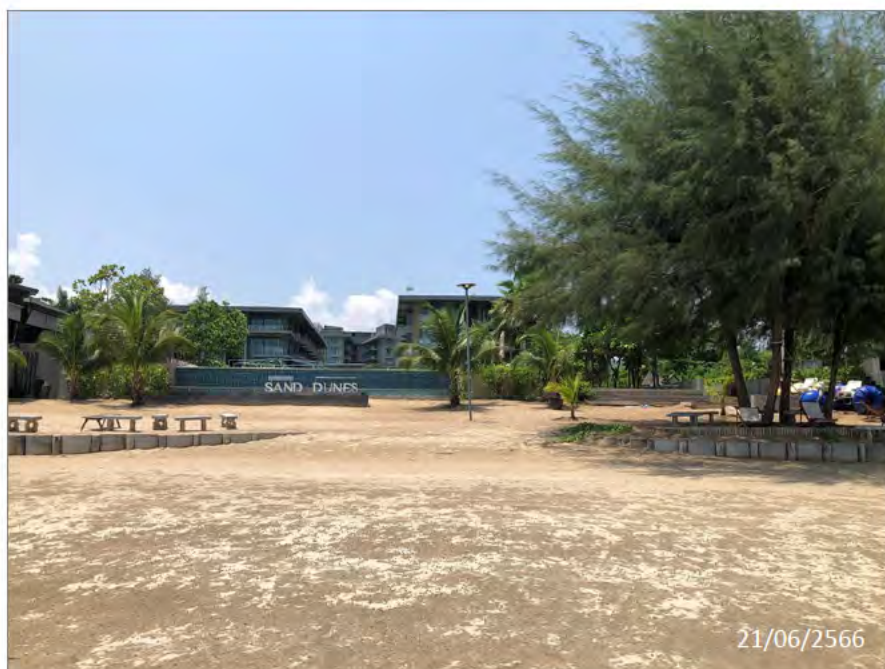
ภาพที่ 3-7 : บริเวณชายหาดเจ้าหลาวหน้าโครงการ ไม่มีสิ่งปลูกสร้างของโครงการ  
และยังมีการปลูกพืชกันกัดเซาะริมหาดหน้าโครงการ

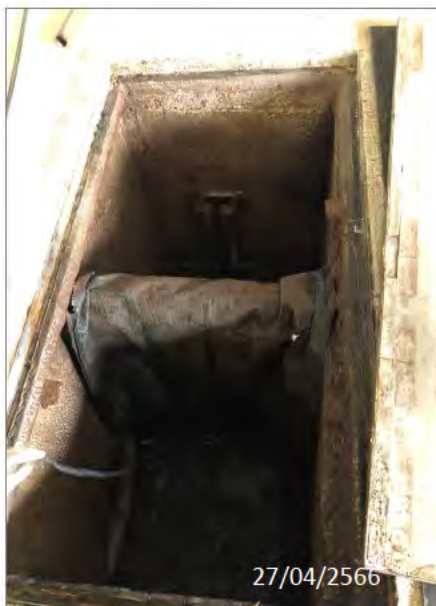
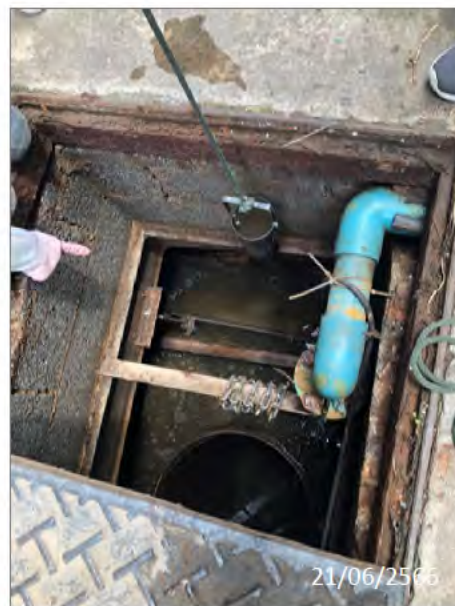
ภาพที่ 3-9 : ระบบบำบัดน้ำเสียภายในพื้นที่โครงการ

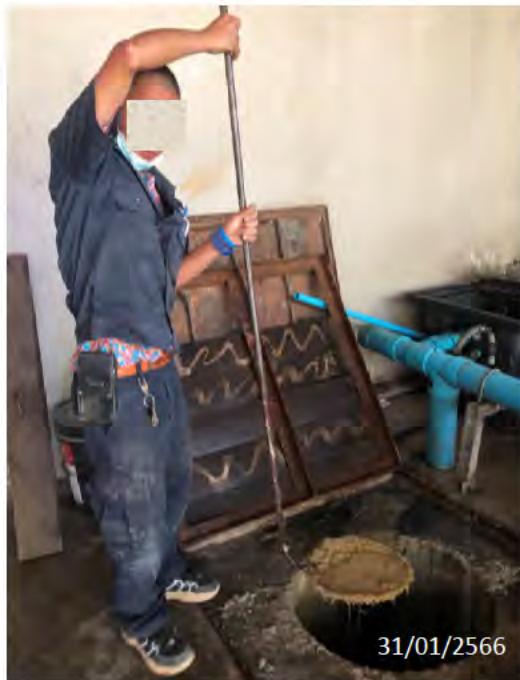
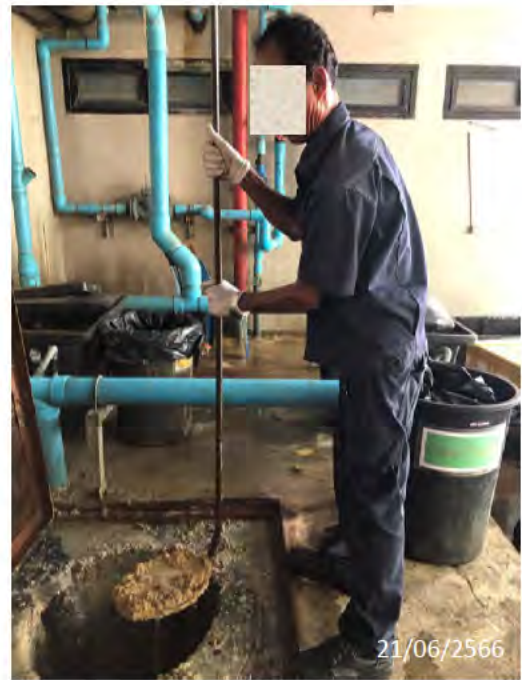
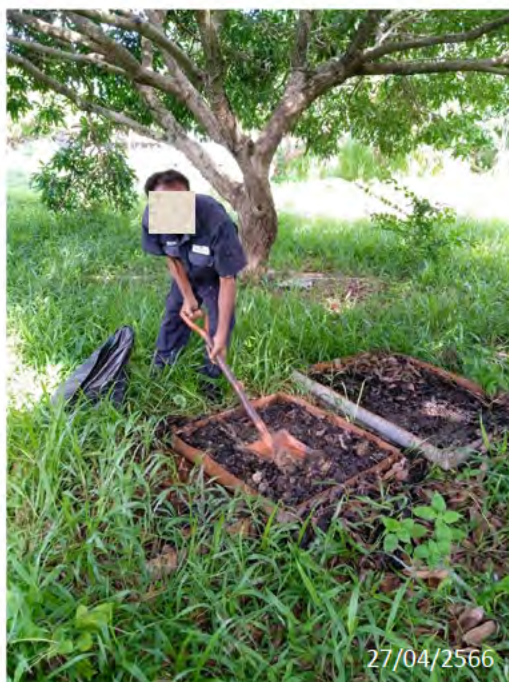
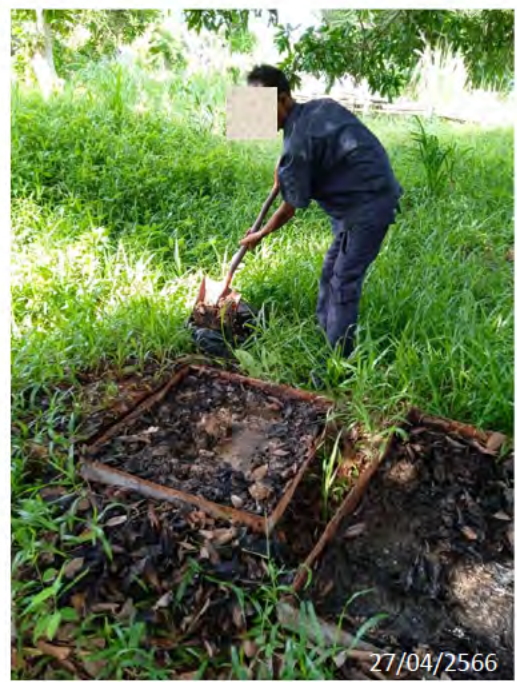
ภาพที่ 3-10 ไขมันที่ถูกตักออกจากบ่อดักไขมัน ใส่กะบะตากไขมันจนแห้ง  
แล้วนำใส่ถุงเพื่อนำไปทิ้งในหลุมฝังกลบขยะรวม

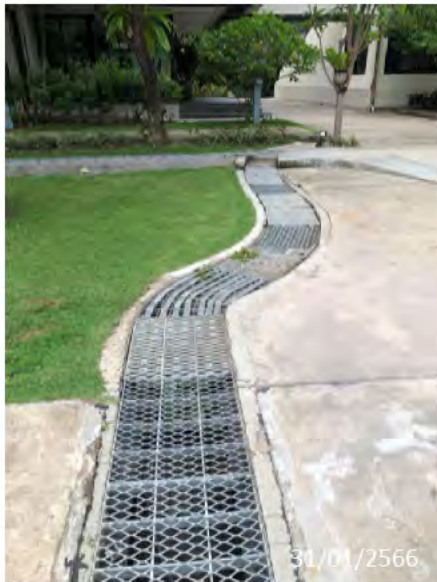
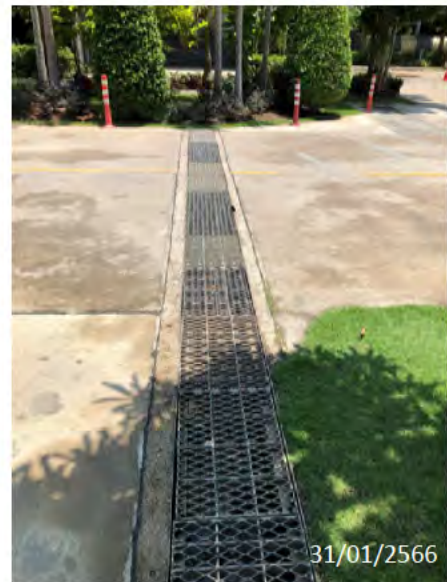
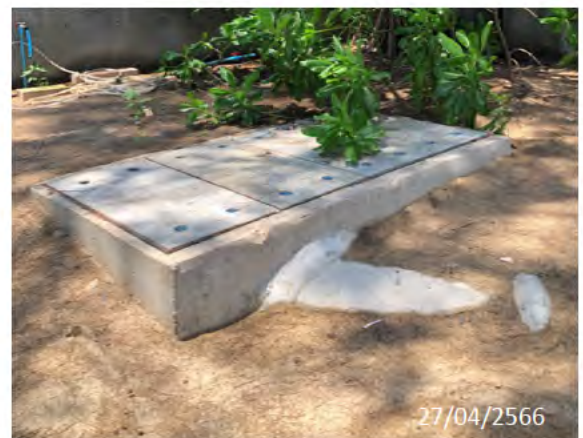
ท่อระบายน้ำริมถนน  
สาธารณะด้านหน้าโครงการ

ภาพที่ 3-11 : ระบบระบายน้ำ ภายในโครงการ

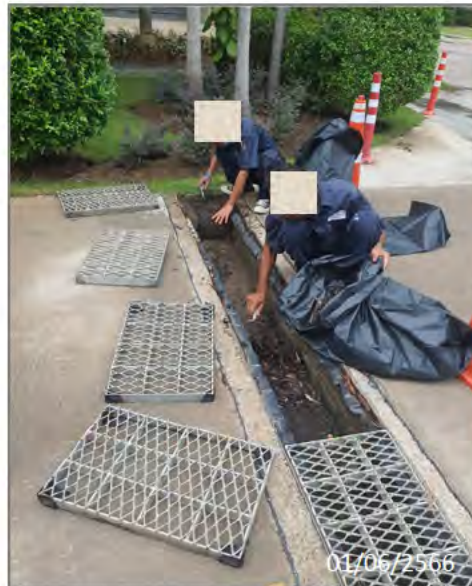
ภาพที่ 3-12 : เจ้าหน้าที่ทำความสะอาดและขุดลอกเศษตะกอนในท่อระบายน้ำและบ่อพักน้ำ

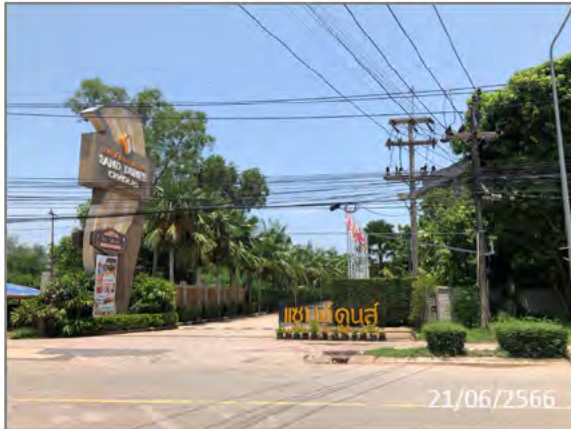
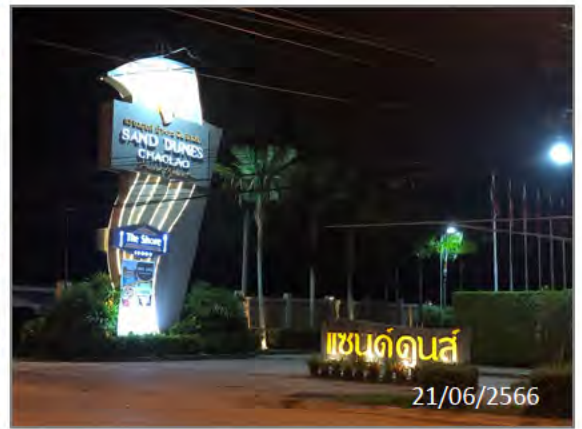
ภาพที่ 3-23 : ป้ายแสดงทางเข้า-ออกโครงการ ซึ่งมองเห็นได้ชัดเจนทั้งกลางวัน กลางคืน

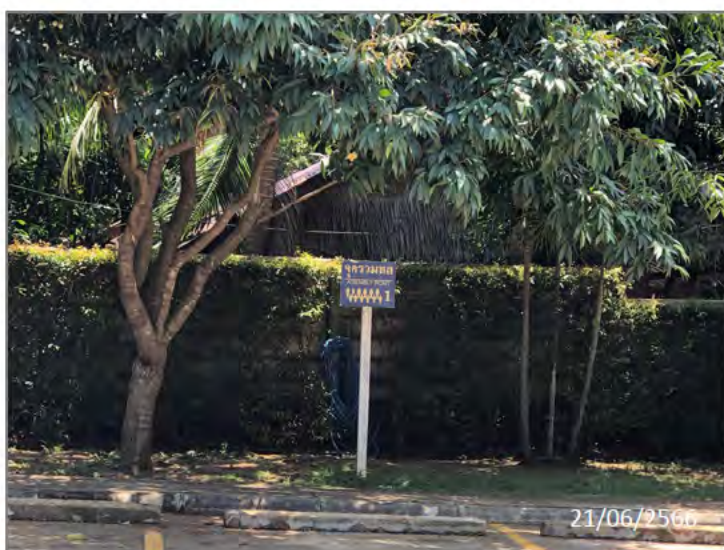
ภาพที่ 3-26 : ระบบดับเพลิงภายนอกอาคาร และจุดรวมพล

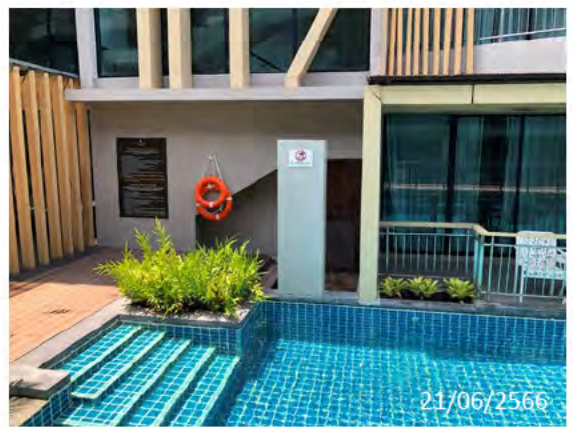
ภาพที่ 3-33 : แนวขอบเขตบริเวณสระว่ายน้ำของโครงการ สะอาด ไม่มีน้ำท่วมขังจนล้น
