ผลการดำเนินการตามมาตรการป้องกันและแก้ไขผลกระทบสิ่งแวดล้อมและ
มาตรการตรวจสอบผลกระทบสิ่งแวดล้อม

โครงการ โรงแรม เอทู รีสอร์ท (A2 Resort)

ระยะดำเนินการ ระหว่างเดือน มกราคม – มิถุนายน 2566

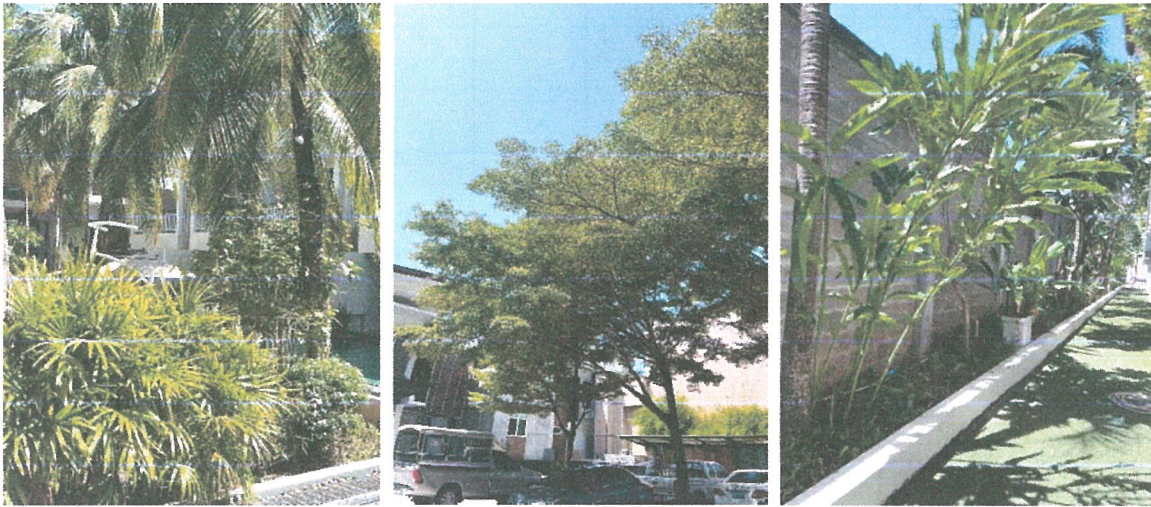
1.3 คุณภาพอากาศ (1) มีการติดตั้งป้ายให้ผู้ที่อาศัยอยู่บริเวณรอบพื้นที่โครงการ ไม่มีการ ขับเคลื่อน เช่น กรณีที่จอดรถของผู้พักอาศัยคนอื่น และลด ความเร็วของยานพาหนะภายในโครงการ เพื่อลดปัญหา เรื่องฝุ่นฟุ้งกระจาย (2) จัดพื้นที่สีเขียวโดยรอบพื้นที่โครงการ รวมทั้งทำการรักษา และเพิ่มพื้นที่สีเขียวบริเวณพื้นที่ว่าง เพื่อให้ช่วยดูดซับมล สารที่เกิดจากยานพาหนะที่เข้ามาในพื้นที่โครงการ	ผลการปฏิบัติตามมาตรการป้องกันและแก้ไขผลกระทบ สิ่งแวดล้อม ช่วงดำเนินการ - โครงการมีการติดตั้งป้ายประชาสัมพันธ์ "กรุณาดับเครื่องยนต์" ในพื้นที่จอดรถของอาคาร ซึ่งสามารถมองเห็นได้ชัดเจน และได้ กำชับให้เจ้าหน้าที่ควบคุมดูแลอย่างเคร่งครัด เพื่อลดปัญหาเรื่อง ฝุ่นฟุ้งกระจาย - โครงการจัดให้มีพื้นที่สีเขียวรอบอาคาร เพื่อให้เกิดความร่มรื่น เพื่อช่วยลดความร้อน รวมทั้งดูดซับก๊าซคาร์บอนไดออกไซด์ เพื่อ ช่วยลดมลสารที่เกิดจากเครื่องยนต์ของโครงการ และมีส่วนดูแล รักษาพื้นที่สีเขียวเป็นประจำ ตลอดระยะเวลาดำเนินการ	-	รูปภาพที่ 2.5 ป้ายกรุณาดับ เครื่องยนต์ รูปภาพที่ 2.1 พื้นที่สีเขียว รูปภาพที่ 2.2 งานดูแลสวน

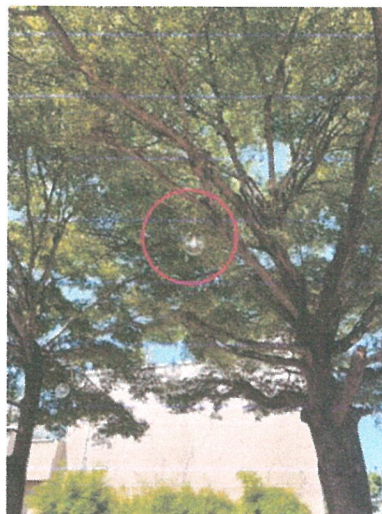
(3) ตรวจสอบระบบไฟฟ้าส่องสว่างทางจราจรให้เพียงพอ	-โครงการมีการติดตั้งระบบไฟฟ้าส่องสว่างภายในโครงการและมีเจ้าหน้าที่ตรวจสอบการใช้งานของระบบไฟฟ้า	-	รูปภาพที่ 2.6 ไฟฟ้าส่องสว่าง รูปภาพที่ 2.21 การดูแลระบบไฟฟ้า

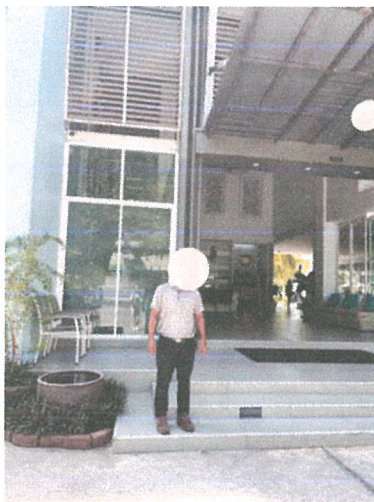
3.2 การคมนาคมขนส่ง (1) ตรวจสอบเครื่องหมายจราจรบริเวณทางเข้า-ออก และบริเวณที่จอดรถภายในโครงการ ให้อยู่ในสภาพดีอยู่เสมอ (2) ตรวจสอบการทำงานของเจ้าหน้าที่ที่คอยอำนวยความสะดวกในการเข้า-ออกพื้นที่โครงการและบริเวณที่จอดรถ	-โครงการมีการติดตั้งป้ายชื่อโครงการ และบริเวณด้านหน้าโครงการมีการแบ่งช่องจราจรสำหรับทางเข้า-ออก โครงการอย่างชัดเจน รวมทั้งมีเจ้าหน้าที่รักษาความปลอดภัยคอยควบคุมการจราจรบริเวณทางเข้า-ออก และภายในโครงการตลอด 24 ชั่วโมง และควบคุมดูแลไม่ให้มีการจอดรถกีดขวางทางจราจร บริเวณถนนสาธารณะ ตลอดจนควบคุมการจอดรถบริเวณทางเข้า-ออกโครงการและบริเวณไหล่ทาง	-	รูปภาพที่ 2.3 ป้ายโครงการ รูปภาพที่ 2.4 ทางเข้าออก -โครงการ รูปภาพที่ 2.7 เจ้าหน้าที่รักษาความปลอดภัย

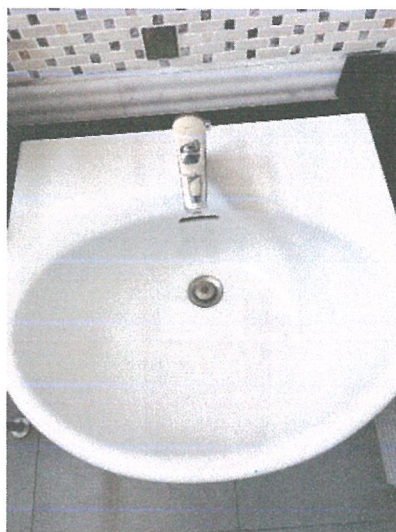
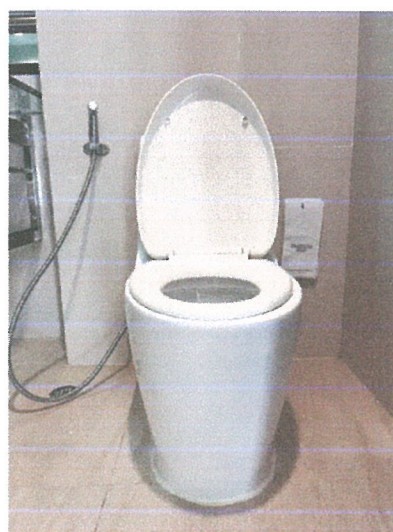
รูปภาพที่ 2.9 สุขภัณฑ์ประหยัดน้ำ

<p>3.3 การใช้น้ำ</p> <p>(1) โครงการมีการประชาสัมพันธ์ให้ร่วมกันประหยัดน้ำ</p> <p>(2)</p> <p>(3) ตรวจสอบการจ่ายน้ำและเส้นท่อให้อยู่ในสภาพดีอยู่เสมอ หากพบว่าชำรุดให้แก้ไขทันที</p> <p>(4) ใช้สุขภัณฑ์ในห้องน้ำนี้มีส่วนร่วมประเภทประหยัดน้ำ</p>	<p>- ทางโครงการได้ติดป้ายณรงค์ให้ประหยัดน้ำภายในห้องน้ำของโครงการสามารถมองเห็นชัดเจน</p> <p>- โครงการมีการเลือกใช้ สุขภัณฑ์ประหยัดน้ำภายในโครงการและมอบหมายให้ช่าง เป็นผู้ตรวจสอบดูแลเครื่องสุขภัณฑ์ต่างๆ ระบบจ่ายน้ำ เครื่องสูบน้ำ ท่อส่งน้ำให้อยู่ในสภาพดี พร้อมใช้งาน ตลอดจนระยะเวลาที่เปิดดำเนินการ หากชำรุดจะดำเนินการซ่อมแซมหรือเปลี่ยนใหม่ทันที</p>	-	<p>รูปภาพที่ 2.8 ป้ายรณรงค์ ประหยัดน้ำ</p> <p>รูปภาพที่ 2.9 สุขภัณฑ์ประหยัดน้ำ</p>

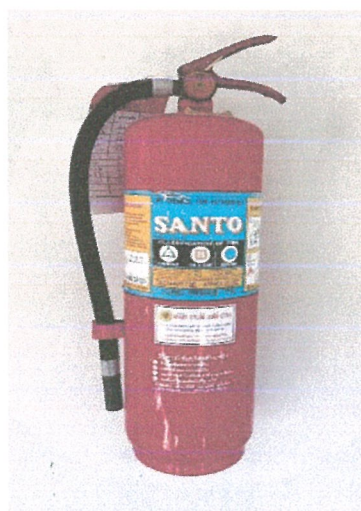
รูปภาพที่ 2.12 อุปกรณ์ป้องกันอัคคีภัย

<p>4.5 การป้องกันอัคคีภัย</p> <p>(1) การประเมินความเสี่ยงของระบบป้องกันอัคคีภัย โครงการมีการติดตั้งระบบป้องกันอัคคีภัยในโครงการ ดังนี้</p> <p>1) ระบบสัญญาณแจ้งเหตุเพลิงไหม้</p> <p>1. เครื่องตรวจจับควัน (Smoke Detector : S) อุปกรณ์ชนิดนี้จะทำงานเมื่อมีอนุภาคของควันเข้ามาใน Sensing Chamber ซึ่งตัวตรวจจับควันจะแจ้งสถานะ Alarm ทันที โดยเครื่องตรวจจับควันจะแบ่งการติดตั้ง ดังนี้</p>	<p>- โครงการได้ดำเนินการตามมาตรการกำหนดที่เกี่ยวข้อง ตั้งแต่ระยะก่อสร้าง โดยจัดให้มีอุปกรณ์ป้องกันอัคคีภัย เป็นไปตามข้อกำหนดที่เกี่ยวข้องอย่างครบถ้วน เช่น สัญญาณแจ้งเหตุเพลิงไหม้ เช่น เครื่องตรวจจับควัน อุปกรณ์แจ้งเพลิงไหม้ด้วยเสียง สวิตช์สัญญาณเตือนภัยแบบใช้มือดึง เครื่องตรวจจับความร้อน ซึ่ง 1 ได้รับการออกและติดตั้งให้มีประสิทธิภาพการทำงานตามมาตรฐานที่เป็นที่ยอมรับ โดยมี การตรวจสอบประสิทธิภาพการใช้งานเป็นประจำ ซึ่งในปัจจุบัน ระบบสัญญาณเตือนภัยอยู่ในสภาพพร้อมใช้งานได้ตลอดระยะเวลาดำเนินการ</p>	-	<p>รูปภาพที่ 2.12 อุปกรณ์ป้องกันอัคคีภัย</p> <p>รูปภาพที่ 2.13 บันทึกการตรวจสอบถังดับเพลิง</p>

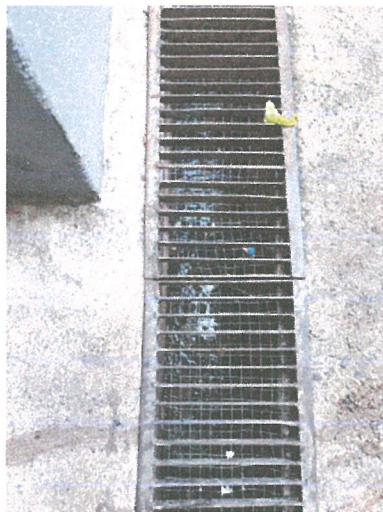
3.4 การระบายน้ำ (ต่อ) (3) โครงการจัดให้มีการขุดลอกตะกอนในรางระบายน้ำอยู่สม่ำเสมอ เพื่อให้การระบายน้ำในพื้นที่โครงการมีประสิทธิภาพตลอดเวลา	- โครงการมีช่างตรวจสอบดูแลระบบระบายน้ำของโครงการ โดยเฉพาะช่วงฤดูฝน หากพบว่าชำรุดจะดำเนินการแก้ไขทันที ซึ่งปัจจุบันรางระบายน้ำภายในโครงการยังมีประสิทธิภาพในการระบายน้ำตลอดระยะเวลาดำเนินการ	-	รูปภาพที่ 2.24 รางระบายน้ำ

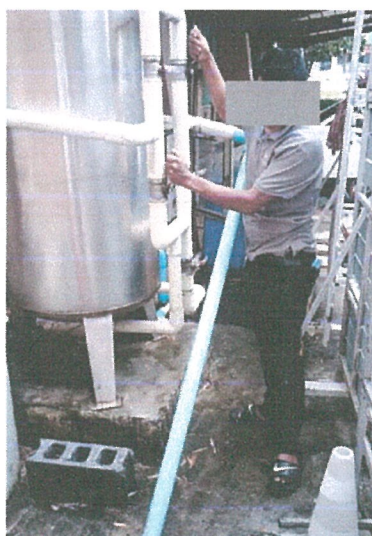
3.3 การใช้น้ำ (1) ตรวจสอบการจ่ายน้ำและเส้นท่อให้อยู่ในสภาพดีอยู่เสมอ หากพบว่าชำรุดให้แก้ไขทันที	-โครงการมอบหมายให้ช่างเป็นผู้ตรวจสอบดูแล ระบบจ่ายน้ำ และเส้นท่อส่งน้ำให้อยู่ในสภาพดี พร้อมใช้งานตลอดระยะเวลาดำเนินการ หากพบว่าชำรุดให้แก้ไขทันที	-	รูปภาพที่ 2.26 การตรวจสอบระบบการส่งจ่ายน้ำ
